# Restauration de la continuité écologique sur le secteur aval du Dessoubre au droit des seuils de « Fleurey », « Neuf Gouffre » et la « Voyèze »

## DIAGNOSTIC – AVANT-PROJET ET PROPOSITIONS – OUVRAGE DE LA VOYEZE

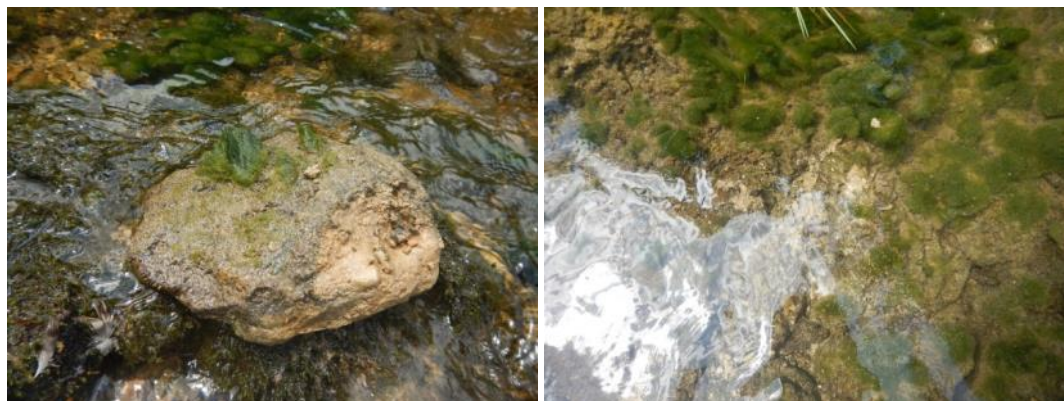
Plusieurs zones de formations tufeuses remarquables, liées à ce contexte particulier, parsèment le site. Les nombreuses failles, fractures chevauchantes et couches apparentes sous forme de vastes anticlinaux et synclinaux témoignent d'importants accidents tectoniques passés. La dénivellation entre les plateaux et le fond des vallées est importante (dénivelé total proche de 650 m) avec des versants assez abrupts et de nombreuses corniches rocheuses.

**Fig. 6. Formations de tuf sur le secteur d'étude**

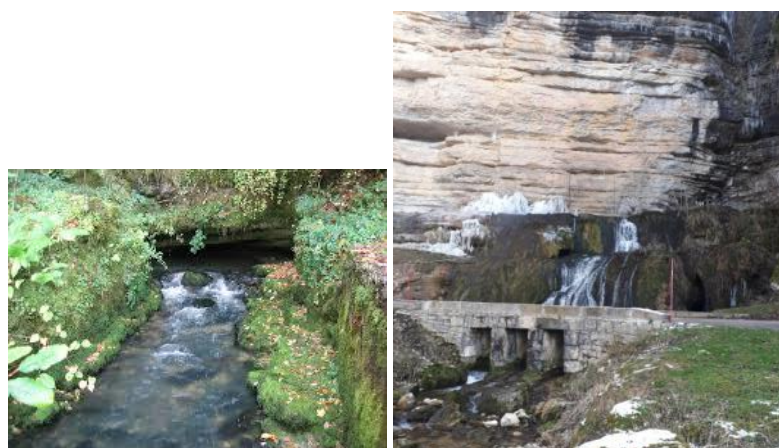
Par contre, la circulation d'eau en profondeur est considérable et joue un rôle primordial dans le fonctionnement hydrologique des vallées. En effet, les eaux s'infiltrant dans les failles du karst et alimentent les nombreuses résurgences qui réapparaissent dans les vallées. Les débits de celles-ci sont très variables, certaines sont temporaires alors que d'autres sont plus conséquentes.

**Fig. 7. Résurgence karstiques du Dessoubre**

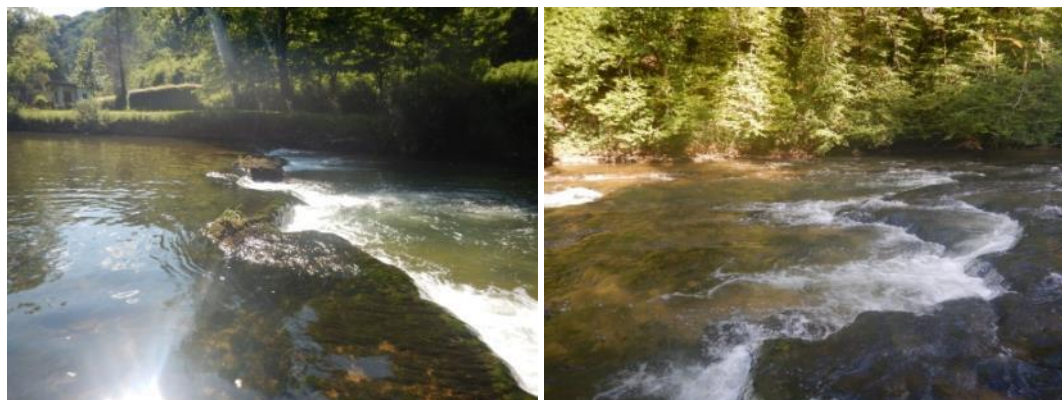
Notons que des affleurements rocheux calcaires ont pu être observés le long de notre secteur d'étude.

**Fig. 21. Affleurements rocheux**

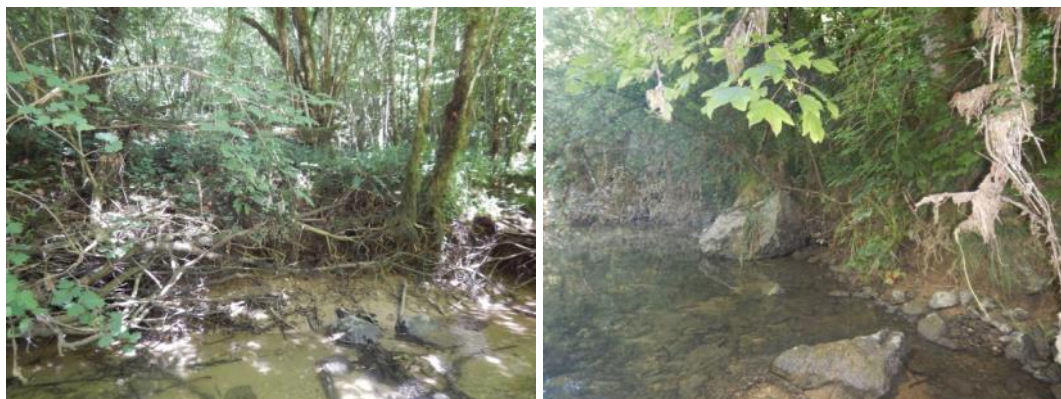
A la lecture de ce tableau, les forces tractrices varient entre 30 et 80 N/m<sup>2</sup>, ce qui constitue également un niveau modéré mais qui traduit néanmoins de réelles capacités d'érosion de berge. Néanmoins, ces forces tractrices restent insuffisantes pour altérer des protections de berges en enrochements mises en œuvre sur l'ensemble du secteur d'étude.

**Fig. 33. Erosion de berges**

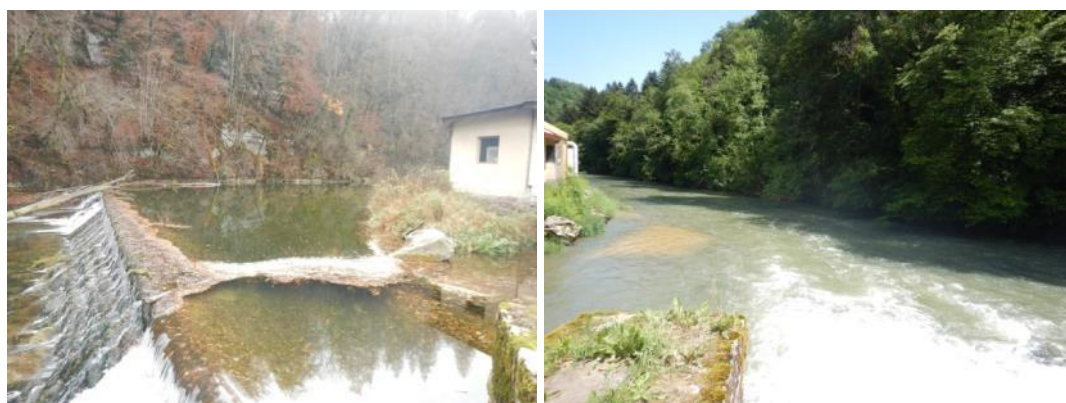
**Fig. 37. Seuil de la Voyèze et vue aval**

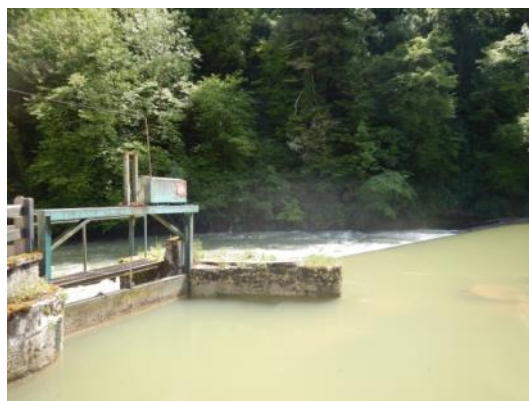
Il s'agit d'une vanne levante à crémaillère et vantellerie en bois. Elle se situe en rive gauche du Dessoubre, à côté du déversoir latéral. Elle dispose d'une largeur de 3.23m et d'une hauteur de 2.38 m. La cote d'arase est de 404.04 mNGF.

**Fig. 38. Vanne de décharge du seuil de la Voyèze**

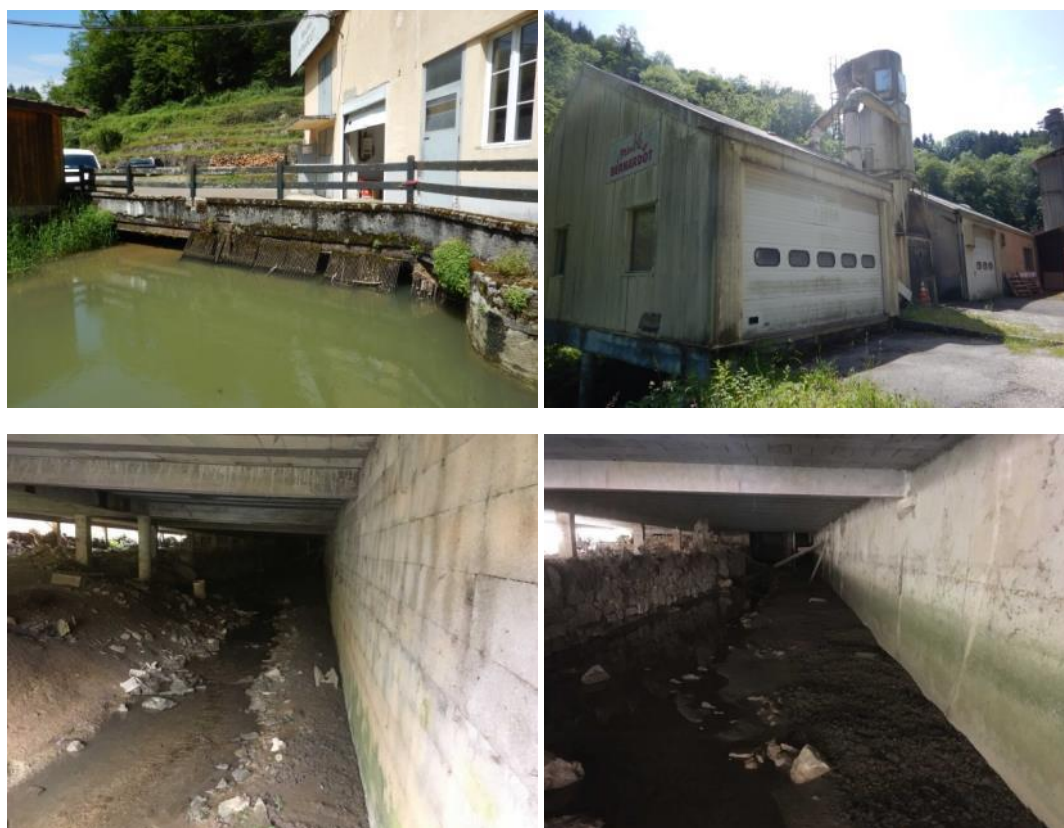
**Fig. 39. Canal usinier du site de la Voyèze**

Aujourd'hui, la force motrice de l'eau n'est plus utilisée, et le propriétaire M. Bernardot, reconnaît l'abandon et la fin d'usage de l'ouvrage de la Voyèze. Il renonce à utiliser la force motrice de l'eau au droit du moulin et accepte le principe d'un effacement de l'ouvrage et la remise en état du cours d'eau.

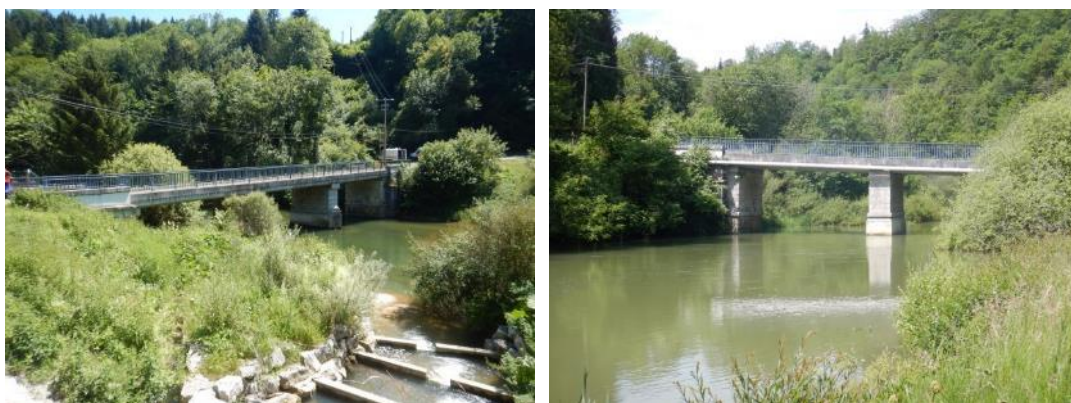
- Section utile pour les écoulements : 28.53 m ;
- 3 passes dont 2 piles maçonnées de 1.31 m de long :
  - Rive gauche : 8.35 m de long ;
  - Milieu : 8.87 m de long ;
  - Rive droite : 8.67 m de long ;
- Tablier inférieur allant de 406.83 mNGF à 408.15 mNGF ;
- Présence du canal d'alimentation du bassin de M. Bernardot, en rive gauche.

**Fig. 40. Photo de la face amont (gauche) et aval (droite) du pont de la Voyèze**

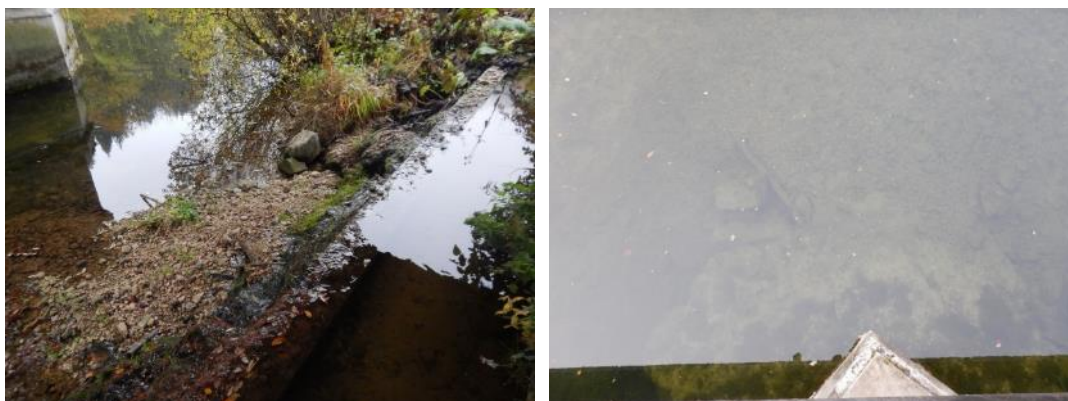
Le confortement des maçonneries des piles en 2009 est visible sur le terrain. Egalement, une reconnaissance visuelle a aussi mis en évidence un risque de basculement du muret du canal d'alimentation du bassin chez M. Bernardot.

**Fig. 43. Désordres du pont de la Voyèze**

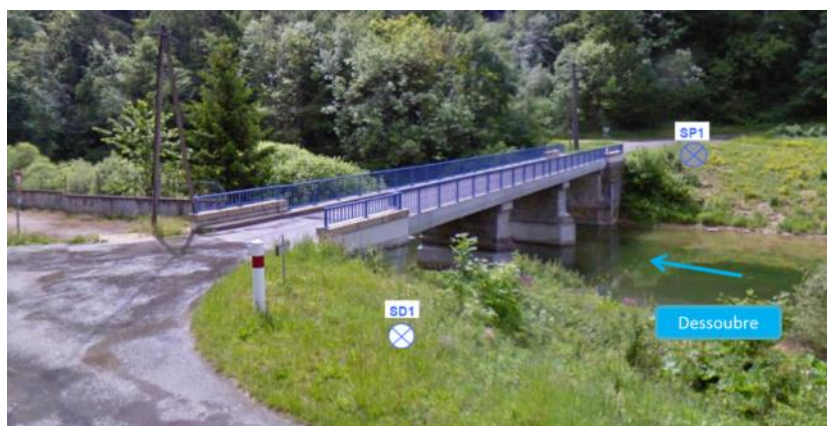
- De reconnaître la nature et l'épaisseur des différentes couches ;
- De prélever des échantillons remaniés pour d'éventuelles analyses en laboratoire ;
- Mesurer les paramètres suivants :
  - Pression limite ;
  - Pression de fluage ;
  - Module pressiométrique.

**Fig. 48. Localisation des sondages SD1 et SP1**

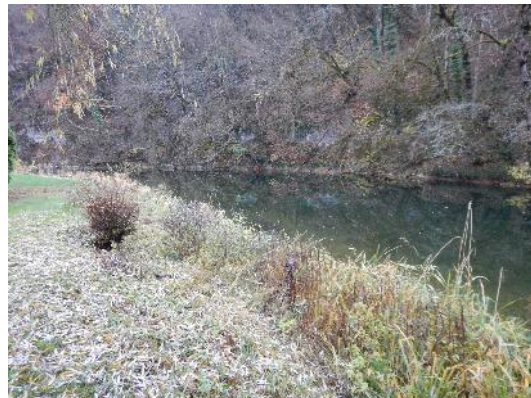
- Des signes d'instabilités des talus plus ou moins végétalisés entre le pont et la maison des propriétaires de l'ouvrage ;
- Au niveau de la maison de la piscine et de la maison d'habitation, un mur et un enrochement en place ne devraient pas subir l'abaissement du cours d'eau ;
- Des signes importants d'instabilités au niveau du premier bâtiment de l'usine, créant de nombreuses fissures. Ces mouvements proviendraient probablement des différentes phases de travaux et aménagements réalisés dans ces bâtiments (construction de mur) ayant pu engendrer des tassements différentiels ;
- Un important ensablement au niveau de l'entrée de l'ancien canal usinier ne permettant pas d'observer les fondations ;

**Fig. 51. Signe d'instabilité de talus**

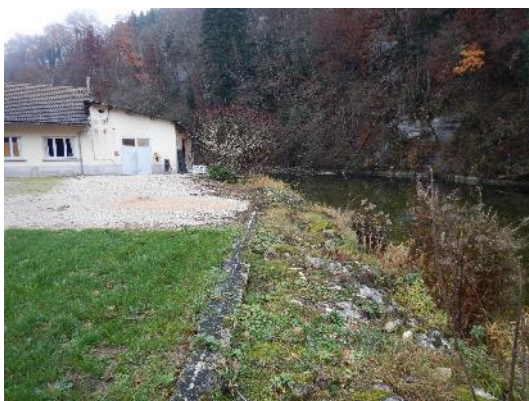
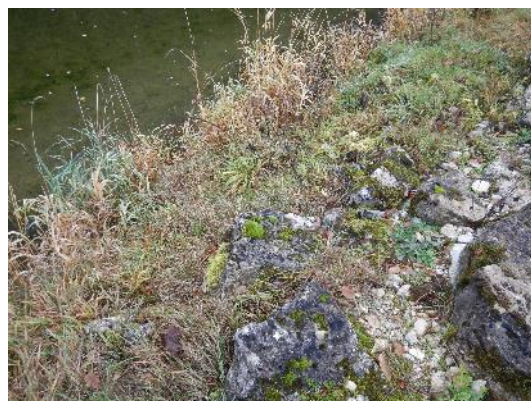
**Fig. 52. Mur et enrochement le long de l'habitation et jardin**

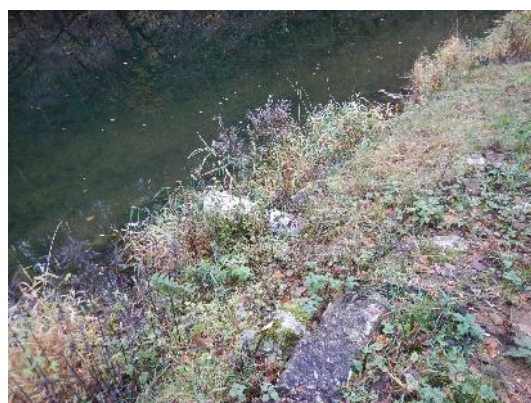
**Fig. 53. Signe d'instabilité du premier bâtiment et signe de fissures en berge**

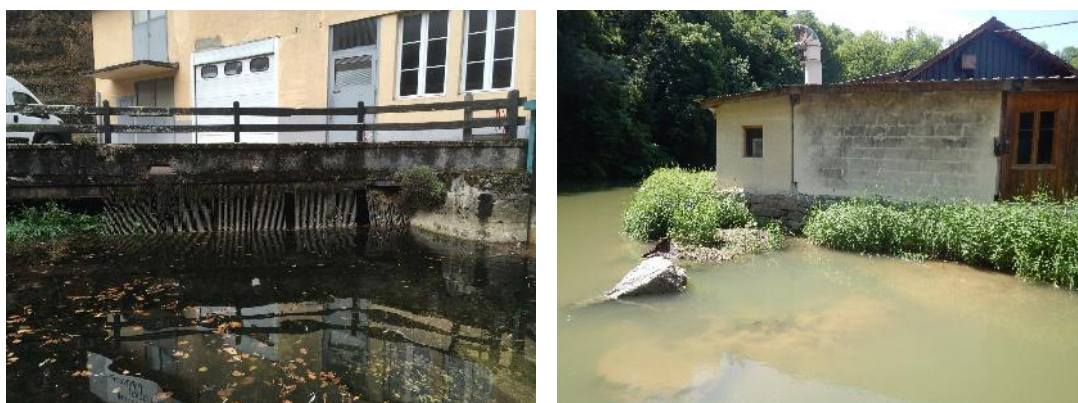
**Fig. 54. Ensablement important et colmatage à l'entrée du canal usinier**

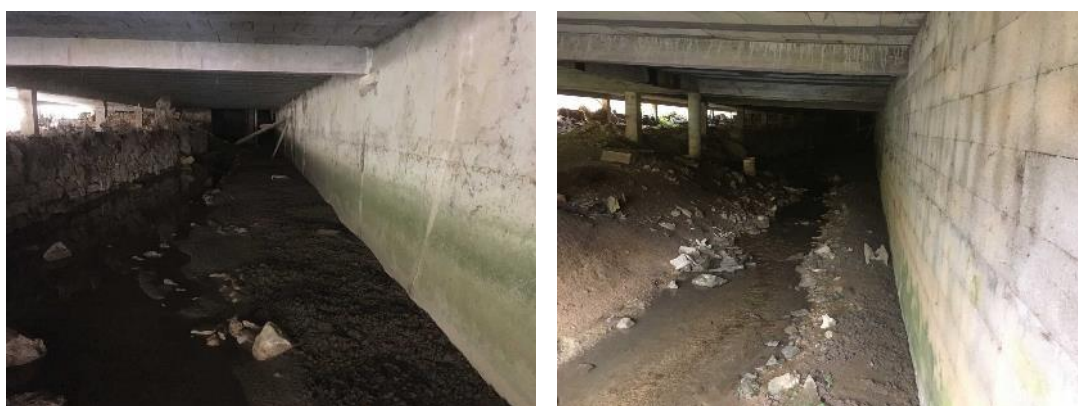
**Fig. 55. Canal usinier alimenté par l'aval**

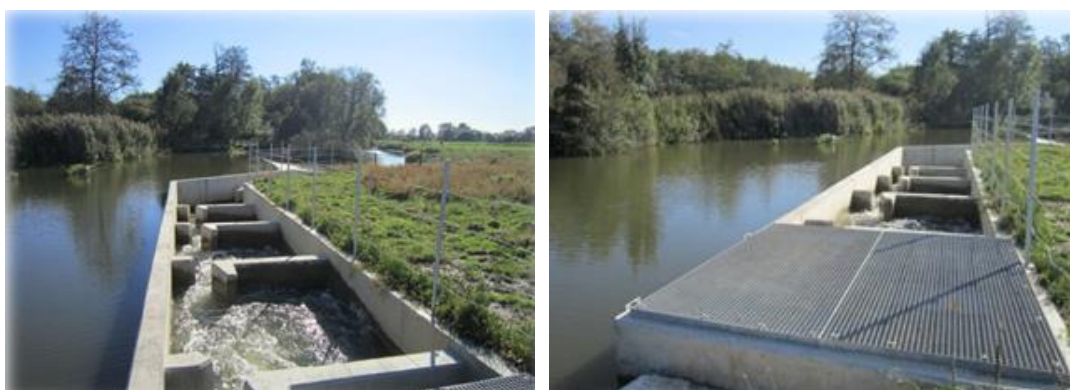
**Fig. 68. Exemple d'une passe à bassins successifs à fentes verticales**
