# **Restauration de la continuité écologique sur le secteur aval du Dessoubre au droit des seuils de « Fleurey », « Neuf Gouffre » et la « Voyèze »**

Mission de maîtrise d'œuvre

## **RAPPORT DE PROJET – SITE DE LA VOYEZE**

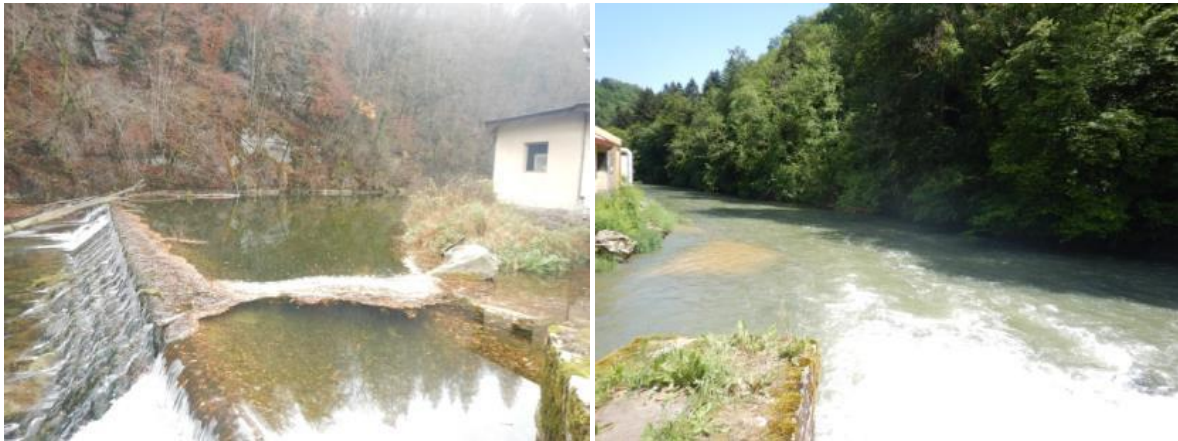
Le seuil de la Voyèze est constitué d'un déversoir de longueur déversante de l'ordre de 43 m. Il est constitué de parements amont et aval en moellons (blocs de calcaire) soigneusement maçonnés en surface. L'état général de l'ouvrage est bon. Sa crête est arasée à une cote comprise entre 403.23 et 403.31 m NGF.

La longueur totale de l'ouvrage dans le sens de l'écoulement est d'environ 5.00 à 7.00 m.

Figure 3. Seuil de la Voyèze et vue aval

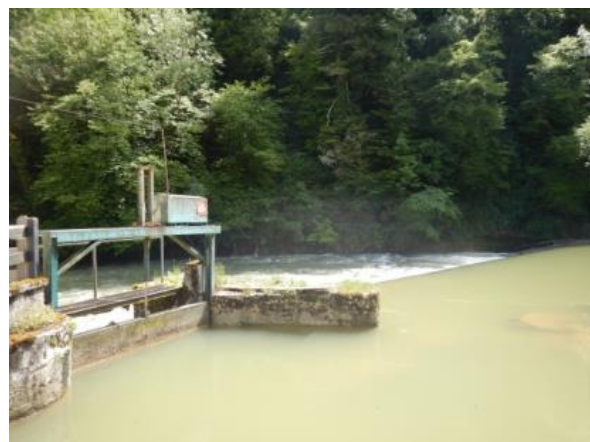
Il s'agit d'une vanne levante à crémaillère et vantellerie en bois. Elle se situe en rive gauche du Dessoubre, à côté du déversoir latéral, et présente les caractéristiques techniques suivantes :

- Largeur : 3.23 m ;
- Hauteur : 2.38 m ;
- Cote d'arase du radier : 401.66 m NGF.

Figure 4. Vanne de décharge du seuil de la Voyèze

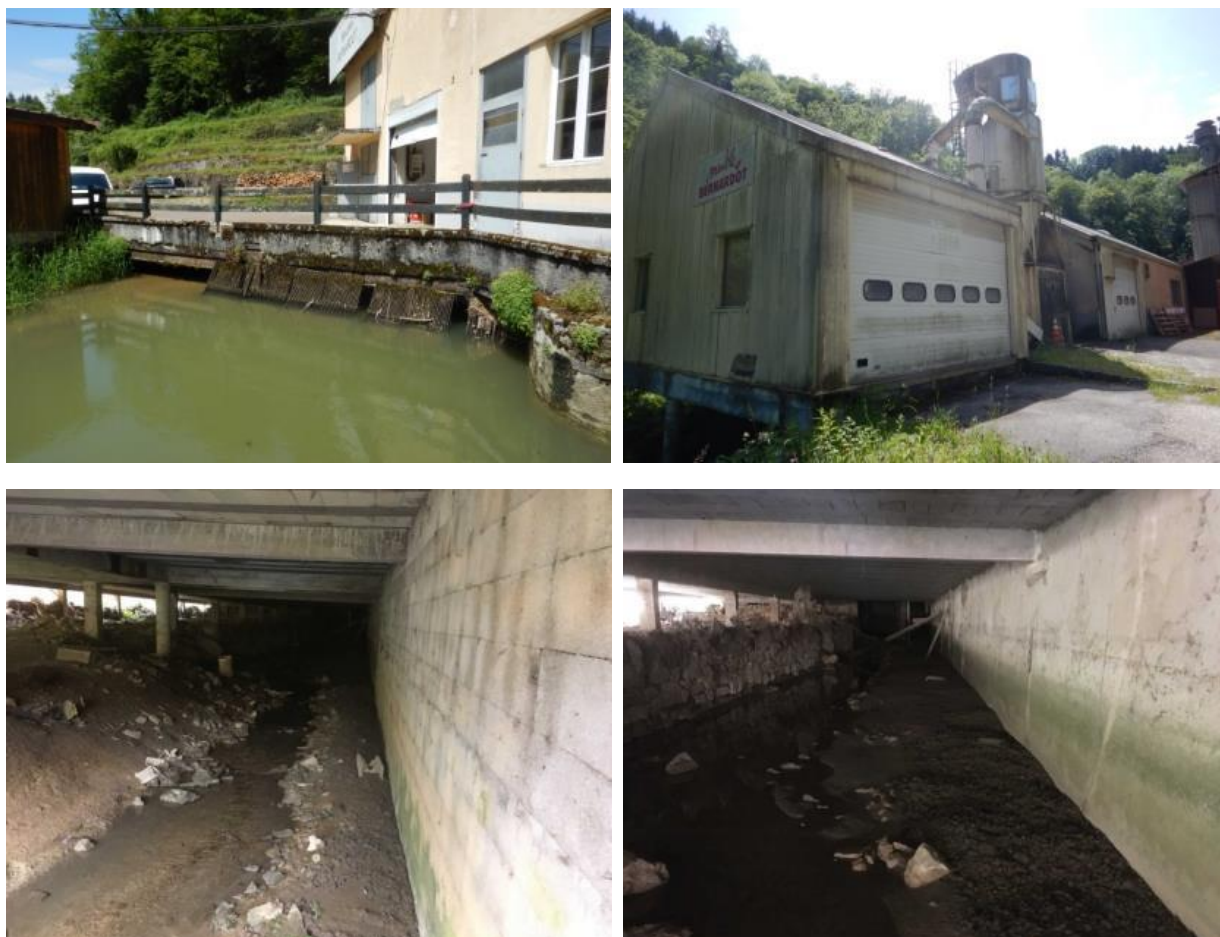
En rive gauche, l'ancien canal usinier pour acheminer l'eau afin d'utiliser sa force motrice est toujours présent. A l'entrée, une grille fine a été mise en place pour limiter la venue d'embâcle, celle-ci est en mauvais état. Aujourd'hui, un comblement de sédiment fin est visible en amont du dégrilleur ce qui limite fortement les entrées d'eaux dans le canal usinier.

Figure 5. Canal usinier du site de la Voyèze

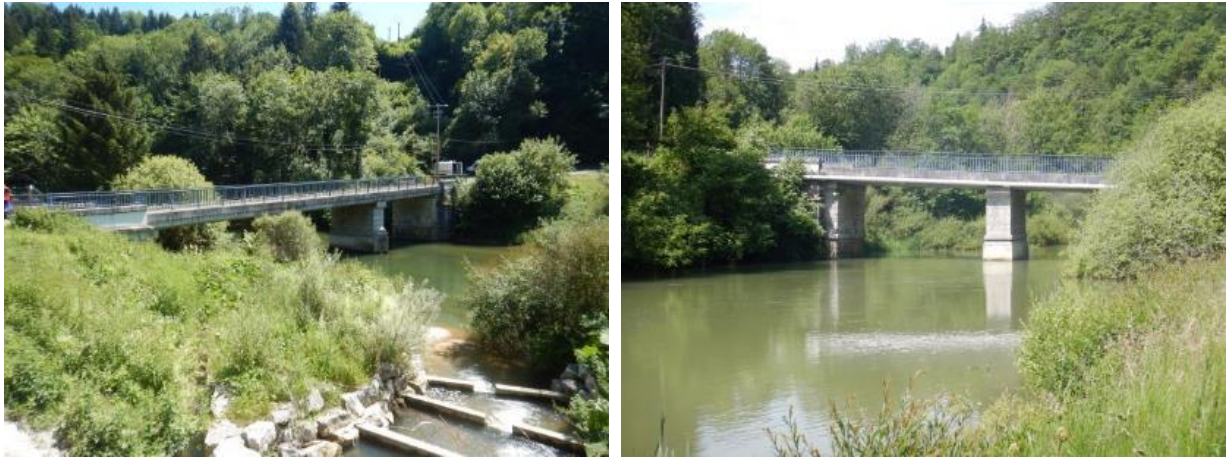
- Section utile pour les écoulements : 28.53 m ;
- 3 passes dont 2 piles maçonnées de 1.31 m de long :
  - Rive gauche : 8.35 m de long ;
  - Milieu : 8.87 m de long ;
  - Rive droite : 8.67 m de long ;

- Tablier inférieur allant de 406.83 mNGF à 408.15 mNGF ;
- Présence du canal d'alimentation du bassin de M. Bernardot, en rive gauche.

Figure 6. Pont de la Voyèze - Vue amont (à gauche) et vue aval (à droite)

Après échanges avec les communes d'Orgeans-Blanchefontaine et de la Vaclusotte, gestionnaires de l'ouvrage, aucun document relatif à cet ouvrage n'a été transmis. En revanche, le bureau d'études ARTEIS Ingénierie et l'entreprise de travaux CLIVO ont transmis les plans de renforcement des piles, réalisés en 2009. La recherche n'a pas permis de connaître la structure et les fondations du pont avec précision.

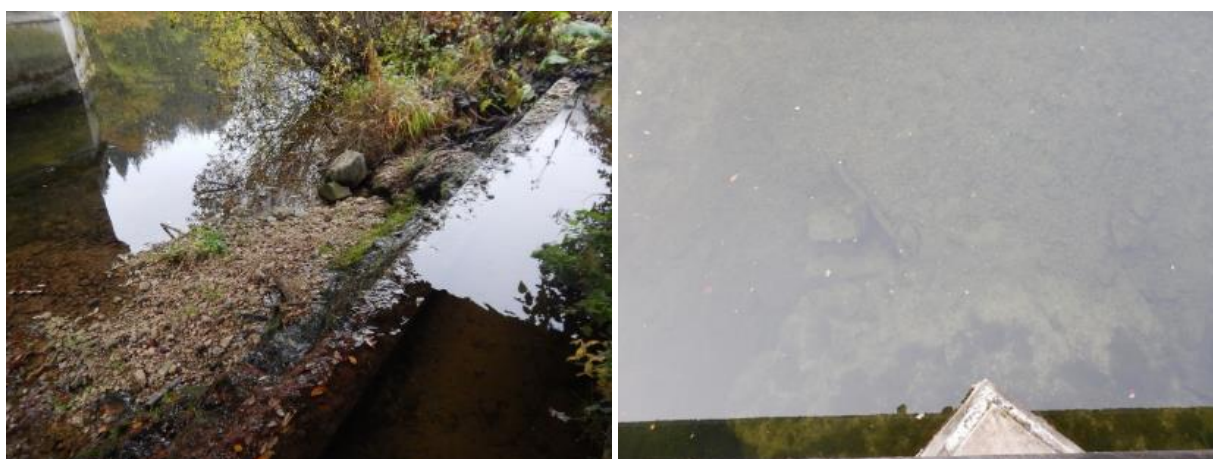
Le confortement des maçonneries des piles en 2009 est visible sur le terrain. Egalement, une reconnaissance visuelle a aussi mis en évidence un risque de basculement du muret du canal d'alimentation du bassin chez M. Bernardot.

Figure 9. Désordres du pont de la Voyèze

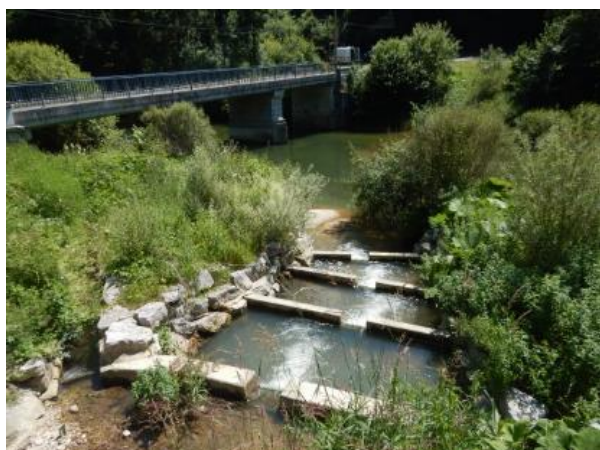
Les caractéristiques de la passe à poissons sont les suivantes :

- 3 bassins de 2.00 m de longueur et de 3.20 m de largeur ;
- Echancrure de 50 cm pour chaque pré-barrage ;
- Espèce cible : Truite fario.

Figure 10. Passe à poissons de type "pré-barrages" de la Vaclusotte

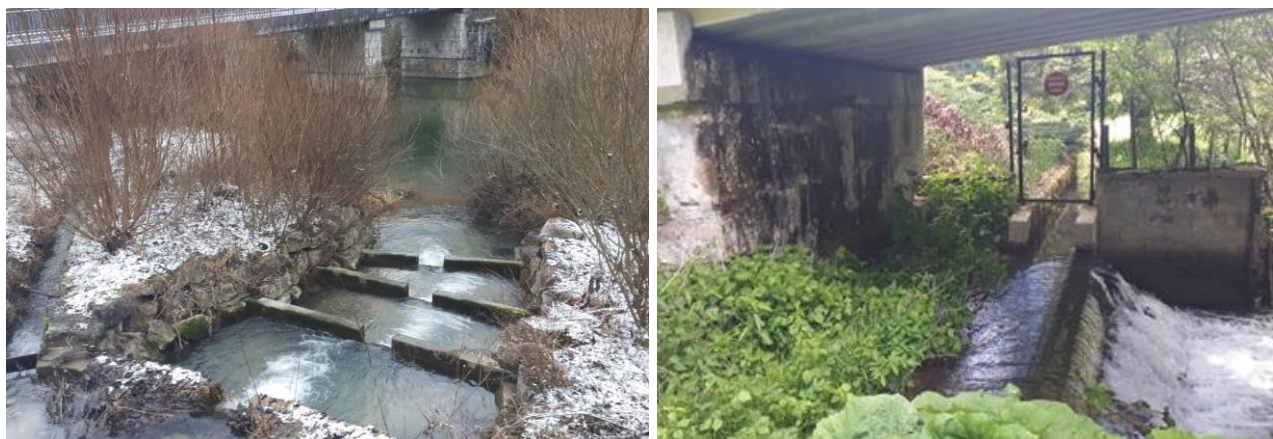
(à gauche) Passe à poissons (à droite) Canal d'alimentation (source : syndicat mixte Doubs Dessoubre)

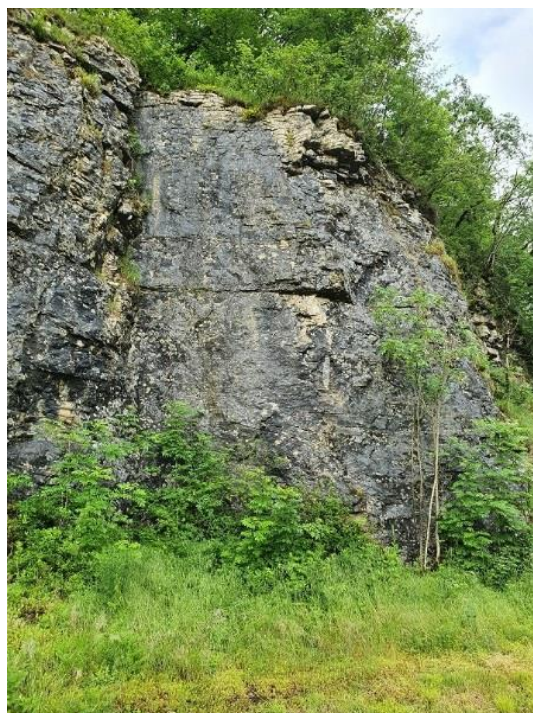
Au nord du site d'étude, des affleurements de calcaires massifs sont visibles.

*Affleurement rocheux visible côté Nord de la route à proximité du pont*

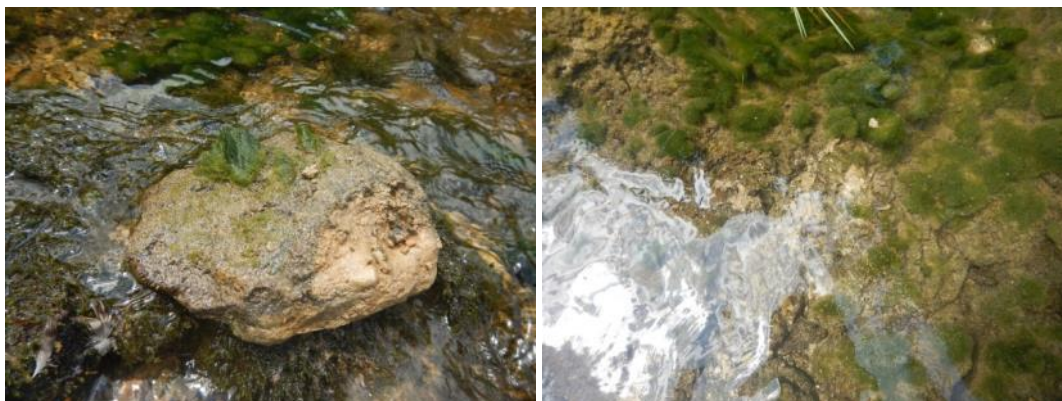
Plusieurs zones de formations tufeuses remarquables, liées à ce contexte particulier, parsèment le site. Les nombreuses failles, fractures chevauchantes et couches apparentes sous forme de vastes anticlinaux et synclinaux témoignent d'importants accidents tectoniques passés. La dénivellation entre les plateaux et le fond des vallées est importante (dénivelé total proche de 650 m) avec des versants assez abrupts et de nombreuses corniches rocheuses.

**Fig. 6. Formations de tuf sur le secteur d'étude**

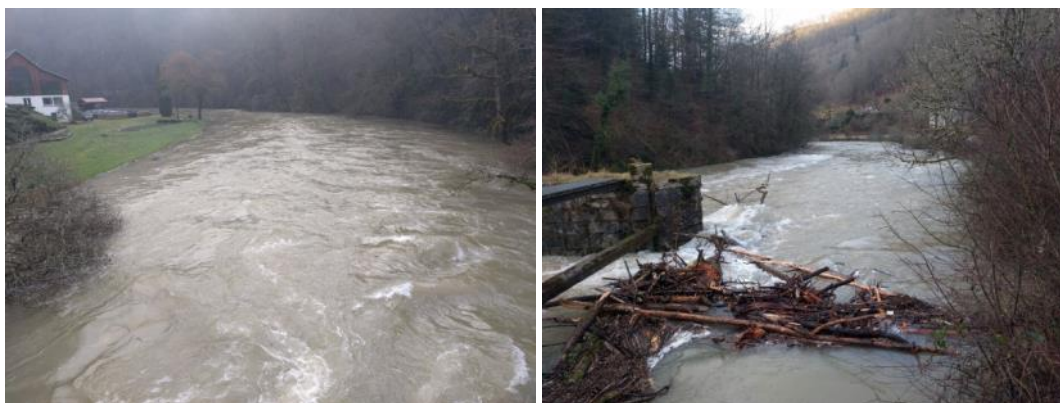
Au-delà, les crues caractéristiques se sont limitées à la crue biennale, voire à un niveau de crue inférieure notamment sur les dernières années d'enregistrées. Les récentes crues de décembre 2017 et de février 2018 ne sont encore affichées dans le tableau, malgré l'intensité de l'événement. A cette période, le Dessoubre a connu une crue biennale. Suite à ces événements, des laisses de crues et des encoches d'érosion étaient visibles lors des expertises de terrain.

**Fig. 9. Dessoubre lors de la crue en janvier 2018**

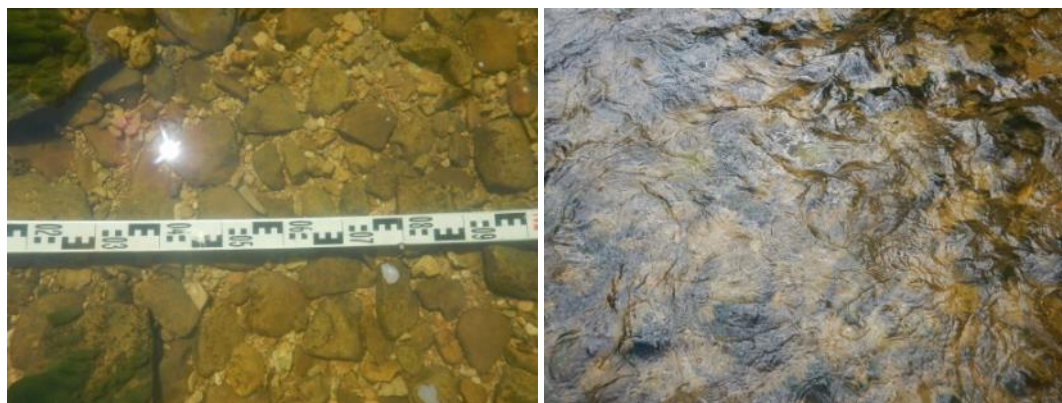
- Des apports externes faibles avec une production primaire en éléments grossiers qui reste limitée et des affluents peu productifs. On retrouve néanmoins de très gros blocs dans le lit mineur du Dessoubre qui témoignent d'apports ponctuels liés à des éboulis rocheux ou mis à nus par l'écoulement des eaux ;
- Des apports internes potentiellement intéressants en lien avec un stock de matériaux alluvionnaires ancien : remplissage du fond de vallée par des alluvions anciennes constituées de cailloux et des matériaux plus récents, fins et cohésifs. Dans le lit mineur on retrouve notamment des éléments assez grossiers (galets) et beaucoup d'éléments fins (sables grossiers). Le fond de vallée est constitué d'alluvions alimentées annuellement par une charge solide estimée entre 1300m<sup>3</sup> et 3900m<sup>3</sup> (Malavoi 2006).

**Fig. 20. Fond du lit du Dessoubre**

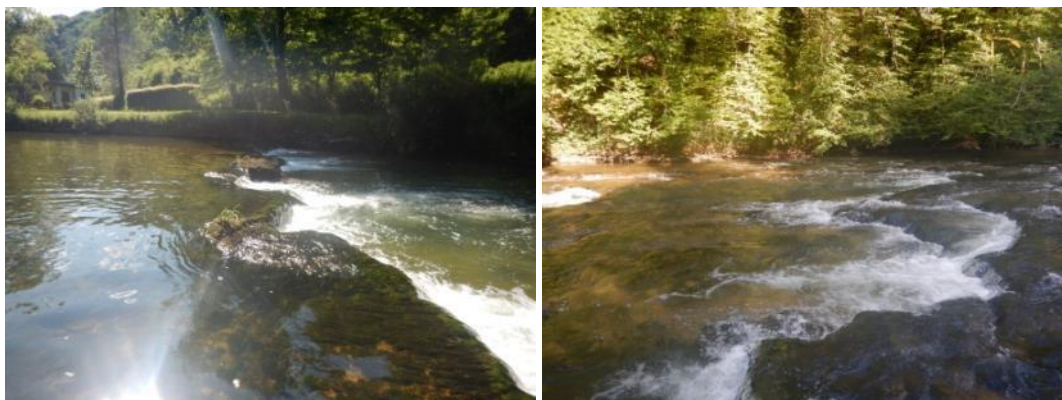
Notons que des affleurements rocheux calcaires ont pu être observés le long de notre secteur d'étude.

**Fig. 21. Affleurements rocheux**

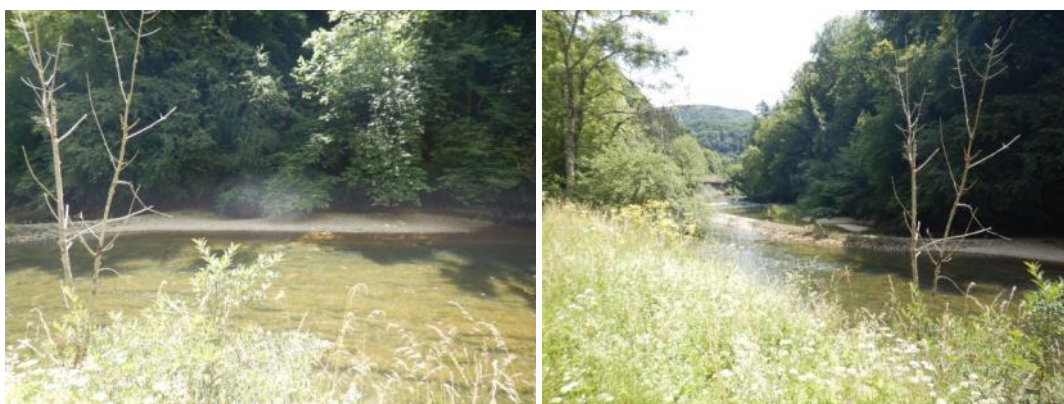
- Dans la zone d'influence de l'ouvrage :
  - Dans le remous de l'ouvrage, le fond du lit se compose principalement de sédiments grossiers sur l'amont qui apparaissent durs et stables. Malgré l'ancienneté de l'ouvrage, le degré de comblement de la retenue est faible. Ceci peut s'expliquer par des curages de la retenue, un transit sédimentaire faible et des apports réduits, un transit de sables en suspension et des ouvrages peu impactants car rapidement noyés ;
  - Au droit de la partie supérieure des déversoirs (Neuf-Gouffre et Fleurey), des accumulations de sédiments grossiers sont observées. Ces matériaux apparaissent comme mobilisables. A l'aval des déversoirs, des accumulations de ces mêmes éléments grossiers sont d'ailleurs retrouvées ainsi que des dépôts de sables grossiers. Ces observations témoignent de la transparence de l'ouvrage vis-à-vis du transit sédimentaire.

**Fig. 22. Accumulations des graviers/sables en amont et en aval de Neuf-Gouffre**

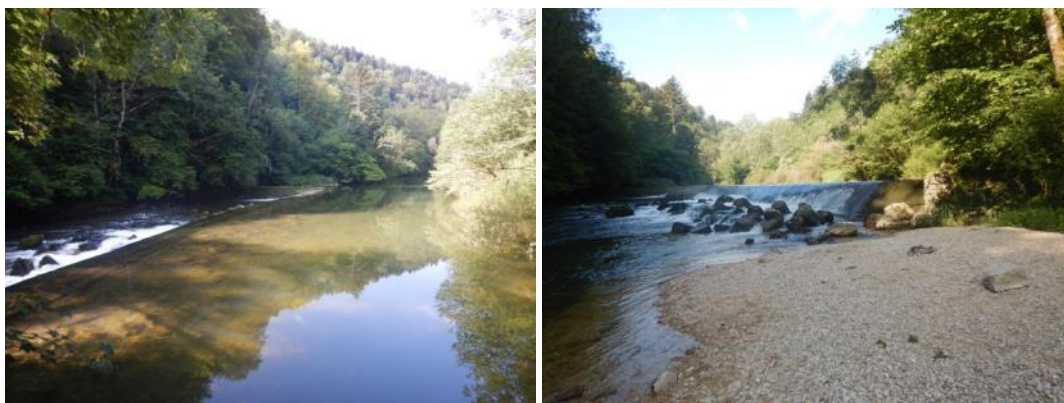
**Fig. 23. Accumulations des graviers/sables en amont et en aval de Fleurey**

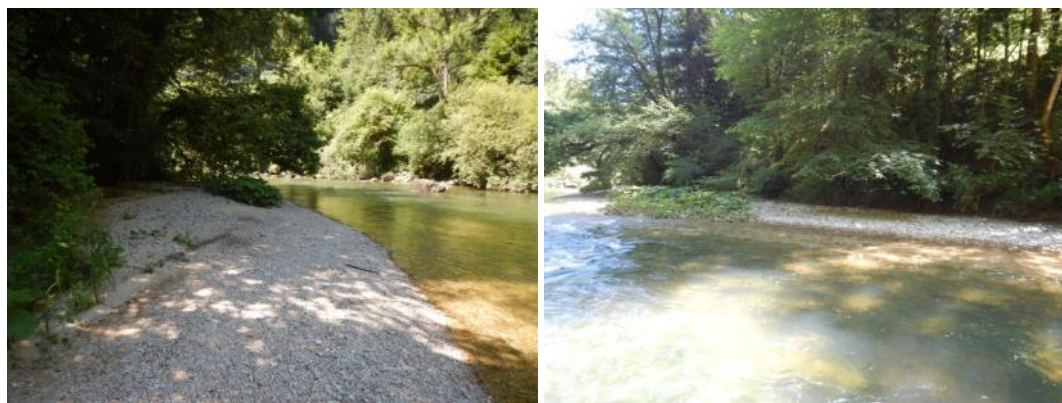
Les mesures ont été réalisées de façon aléatoire sur la base du protocole de Wolman. Le long d'un décamètre, nous avons mesuré la deuxième plus grande dimension de sédiments grossiers prélevés à pas fixe.

**Fig. 31. Bacs alluviaux échantillonnés**

A noter que les bacs échantillonnés présentaient des caractéristiques granulométriques comparables, avec des sédiments grossiers mesurés situés à proximité immédiate du lit mouillé et facilement mobilisables.

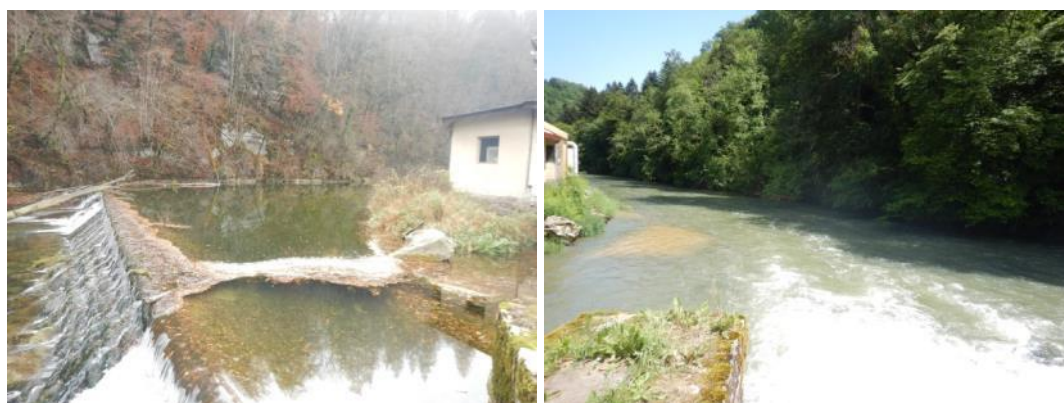
**Fig. 37. Seuil de la Voyèze et vue aval**

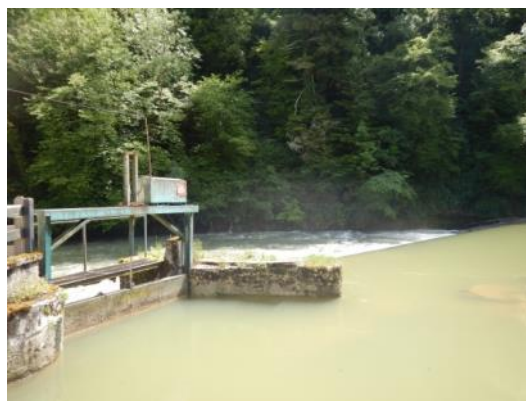
Il s'agit d'une vanne levante à crémaillère et vantellerie en bois. Elle se situe en rive gauche du Dessoubre, à côté du déversoir latéral. Elle dispose d'une largeur de 3.23m et d'une hauteur de 2.38 m. La cote d'arase est de 404.04 mNGF.

**Fig. 38. Vanne de décharge du seuil de la Voyèze**

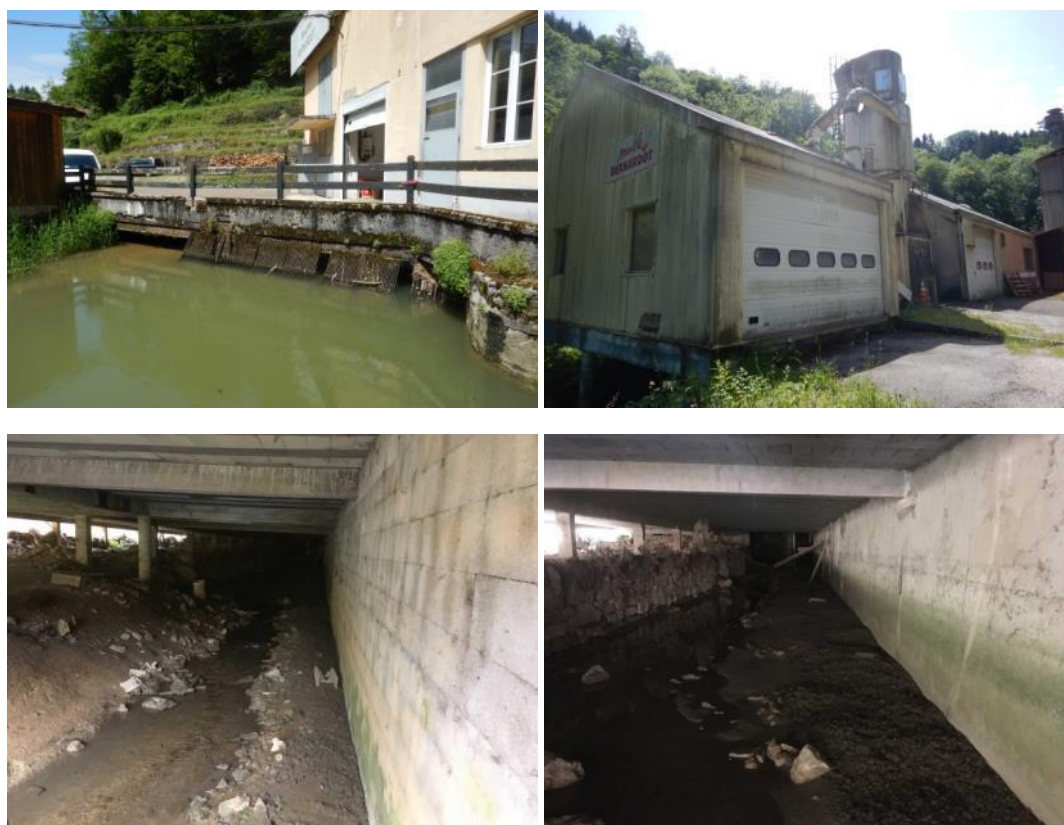
**Fig. 39. Canal usinier du site de la Voyèze**

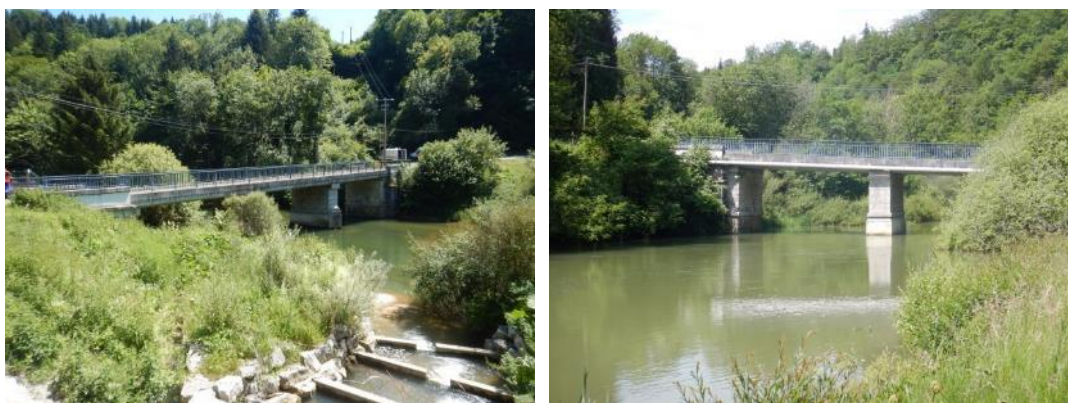
Le pont de la Voyèze est constitué de pierres maçonnées et de béton projeté mis en œuvre lors du confortement des piles. Ne connaissant pas la date de construction de l'édifice, le pont est visible sur les cartes d'Etat-major (années 1820 – 1866). Long de près de 45m, le pont possède les caractéristiques géométriques suivantes :

- Section utile pour les écoulements : 28.53 m ;
- 3 passes dont 2 piles maçonnées de 1.31 m de long :
  - Rive gauche : 8.35 m de long ;
  - Milieu : 8.87 m de long ;
  - Rive droite : 8.67 m de long ;
- Tablier inférieur allant de 406.83 mNGF à 408.15 mNGF ;
- Présence du canal d'alimentation du bassin de M. Bernardot, en rive gauche.

**Fig. 40. Photo de la face amont (gauche) et aval (droite) du pont de la Voyèze**

Après échanges avec les communes d'Orgeans-Blanchefontaine et de la Vaclusotte, gestionnaires de l'ouvrage, aucun document n'a été transmis. En revanche, le bureau d'études ARTEIS ingénierie et l'entreprise de travaux CLIVO ont transmis les plans de renforcement des piles, réalisés en 2009. La recherche n'a pas permis de connaître la structure et les fondations du pont avec précision.

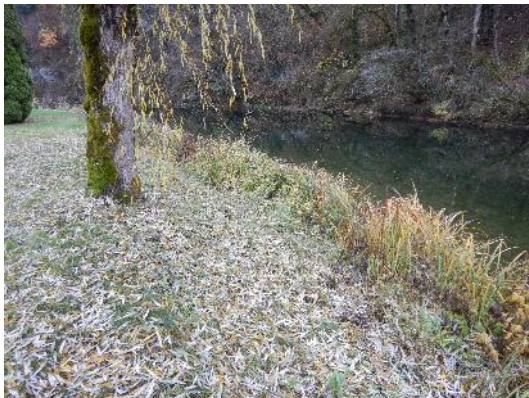
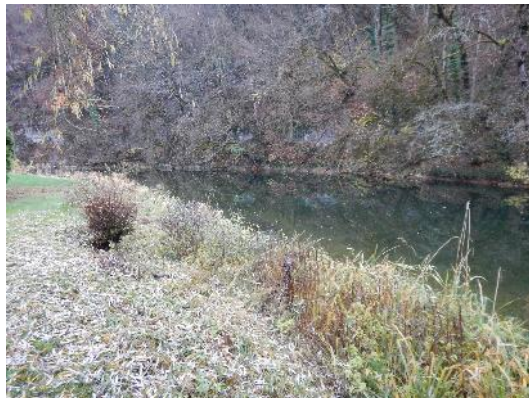
**Fig. 51. Signe d'instabilité de talus**

- Des signes d'instabilités des talus plus ou moins végétalisés entre le pont et la maison des propriétaires de l'ouvrage ;
- Au niveau de la maison de la piscine et de la maison d'habitation, un mur et un enrochement en place ne devraient pas subir l'abaissement du cours d'eau ;
- Des signes importants d'instabilités au niveau du premier bâtiment de l'usine, créant de nombreuses fissures. Ces mouvements proviendraient probablement des différentes phases de travaux et aménagements réalisés dans ces bâtiments (construction de mur) ayant pu engendrer des tassements différentiels ;
- Un important ensablement au niveau de l'entrée de l'ancien canal usinier ne permettant pas d'observer les fondations ;

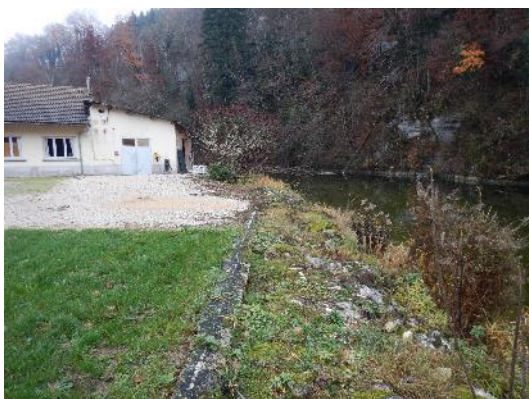
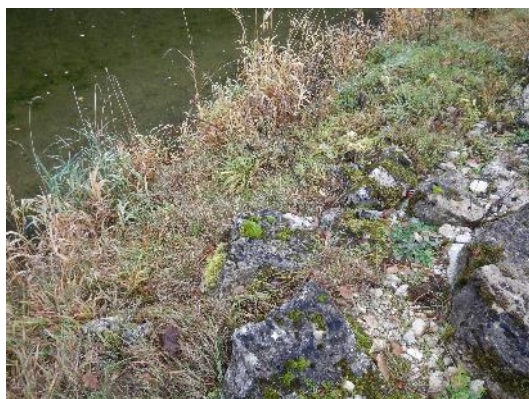
**Fig. 52. Mur et enrochement le long de l'habitation et jardin**

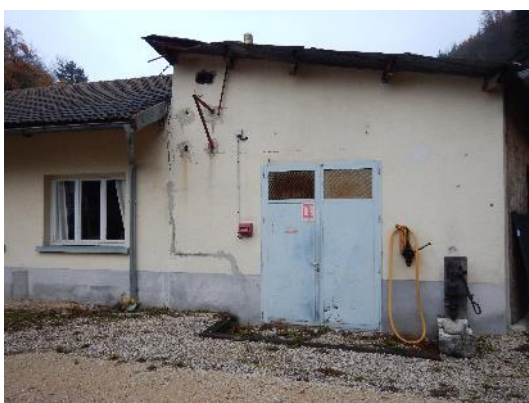
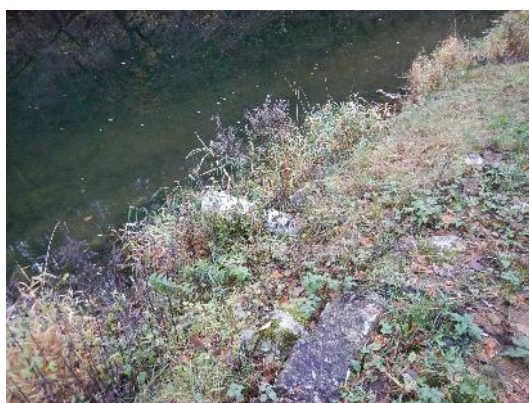
**Fig. 53. Signe d'instabilité du premier bâtiment et signe de fissures en berge**

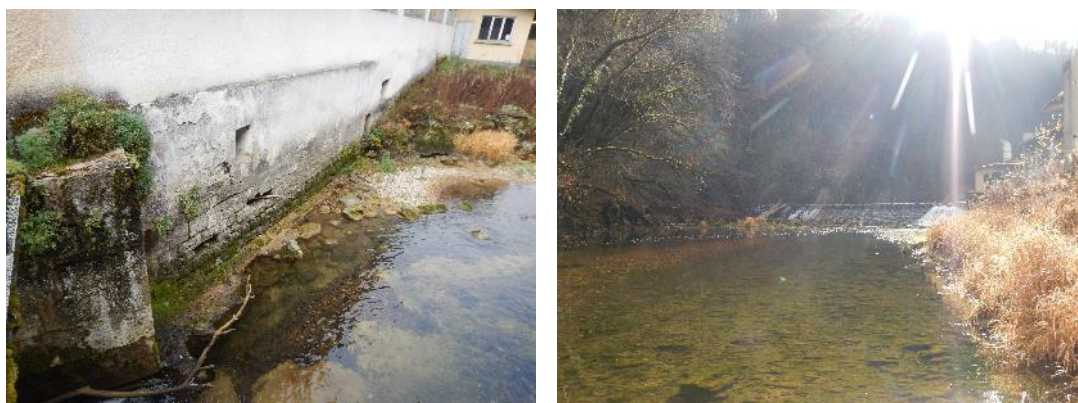
**Fig. 56. Bâtiments situés à l'aval de l'ouvrage**

- Les bâtiments en aval de l'ouvrage hydraulique présentent une fondation en pierre avec un léger débord semblant reposer sur de très gros blocs calcaires ou directement sur le substratum calcaire.

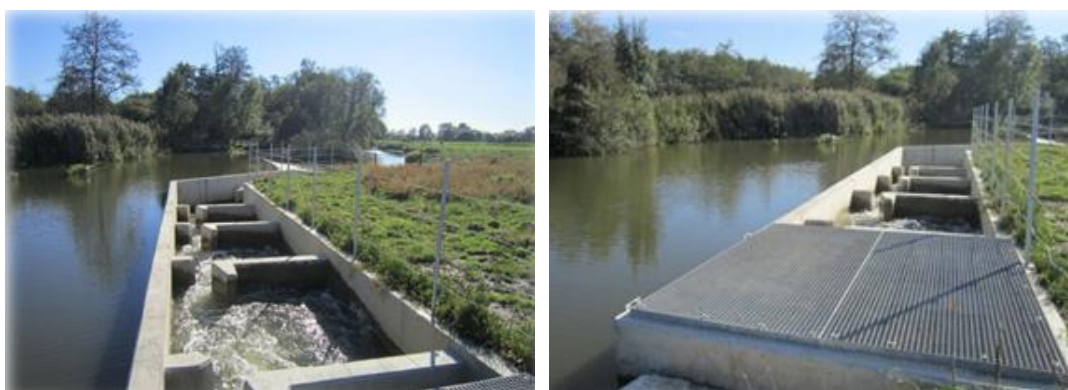
**Fig. 68. Exemple d'une passe à bassins successifs à fentes verticales**

Les passes à fentes verticales sont fréquemment mises en œuvre comme passes « toutes espèces ». Etant donné que les variations de niveau sont plus marquées à l'aval du barrage, le choix de la largeur de fente sera important afin d'apporter les meilleures conditions hydrodynamiques pour le passage des poissons, tout en permettant de limiter l'enneigement de la passe.

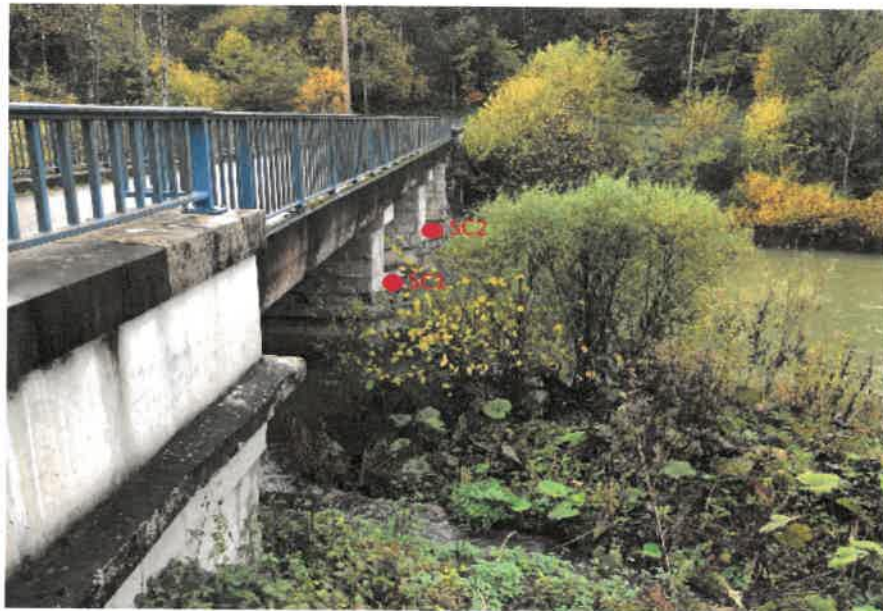
Implantation SC1 et SC2

Les sondages SC1 et SC2 ont été implantés sur le rebord des piles de l'ouvrage, respectivement sur les piles côté rive gauche et côté rive droite.

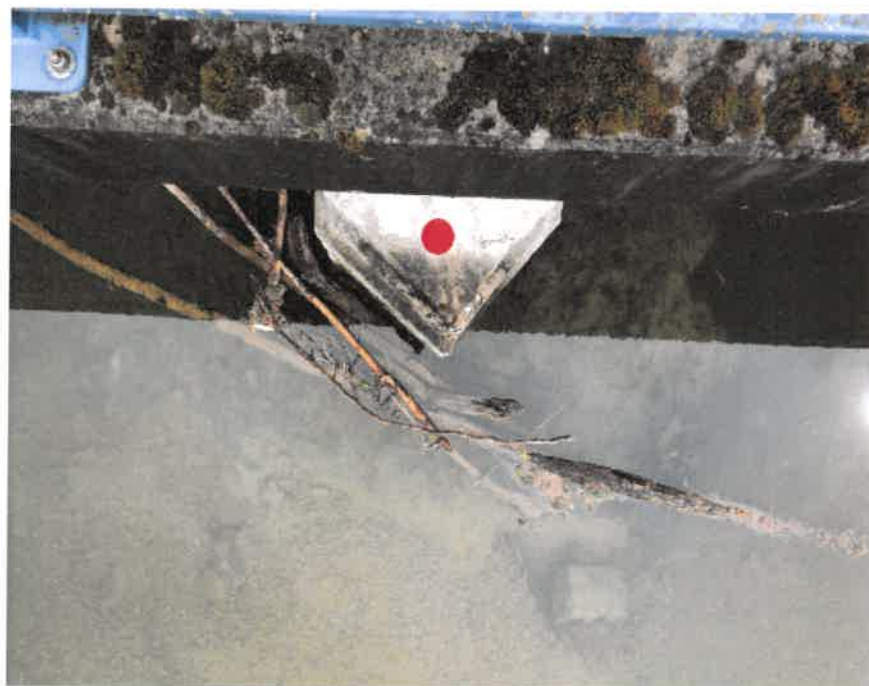
Implantation des sondages sur les piles

SC1 a mis en évidence une maçonnerie en pierres et blocs calcaires micritiques gris-beige, sans béton mais avec de rares traces de mortier.

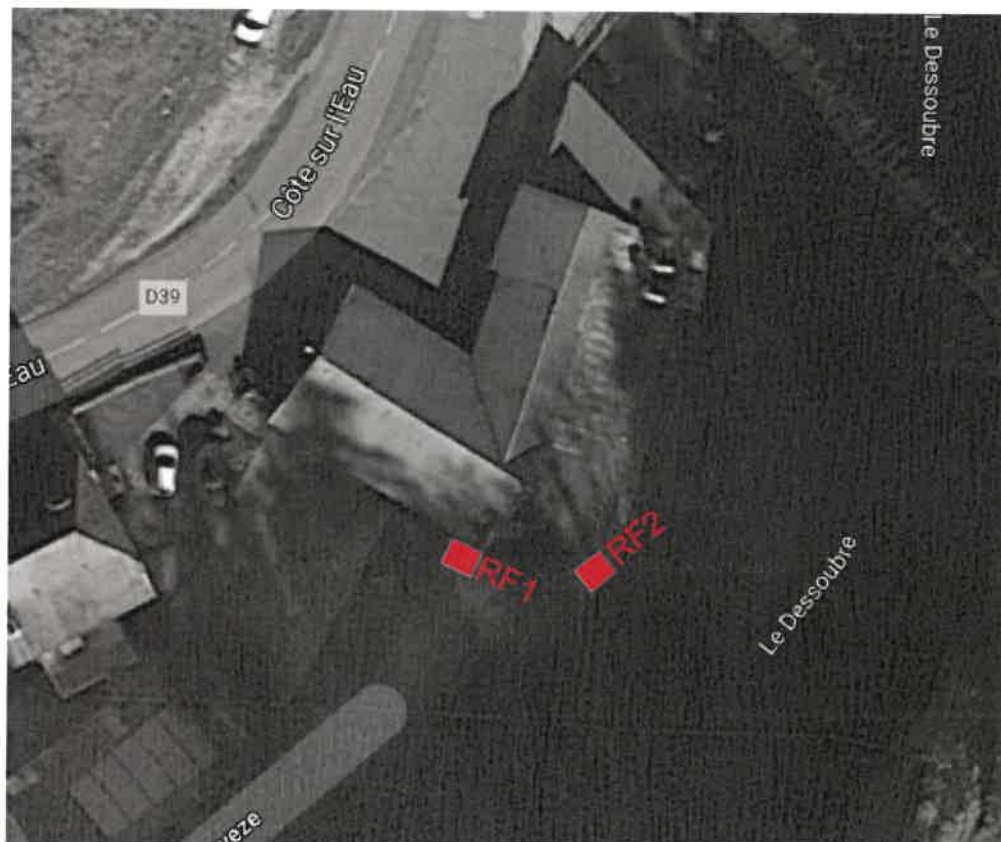
Implantation RF1 et RF2

Les sondages à la pelle hydraulique RF1 et RF2 ont été implantés contre le bâtiment situé sur la rive gauche du Dessoubre, conformément au plan ci-après.

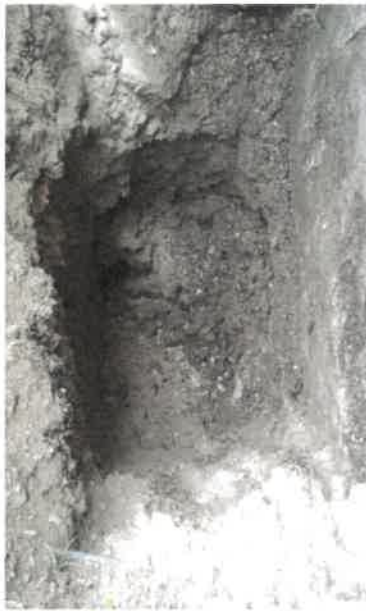
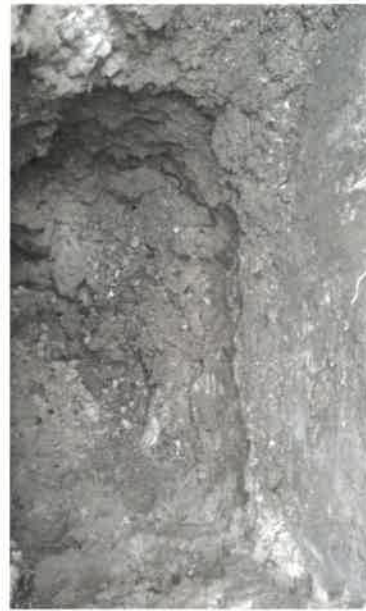
Fouille RF1

Ces 2 sondages montrent une semelle en gros béton, avec un léger débord de quelques centimètres par rapport aux façades et ancrées dans les alluvions argilo-sableuses brunes à graviers et petits galets calcaires.

En RF1, on observe une fissure importante à 1.3 m de profondeur au contact béton coffré / gros béton et qui semble se prolonger sous le mur.

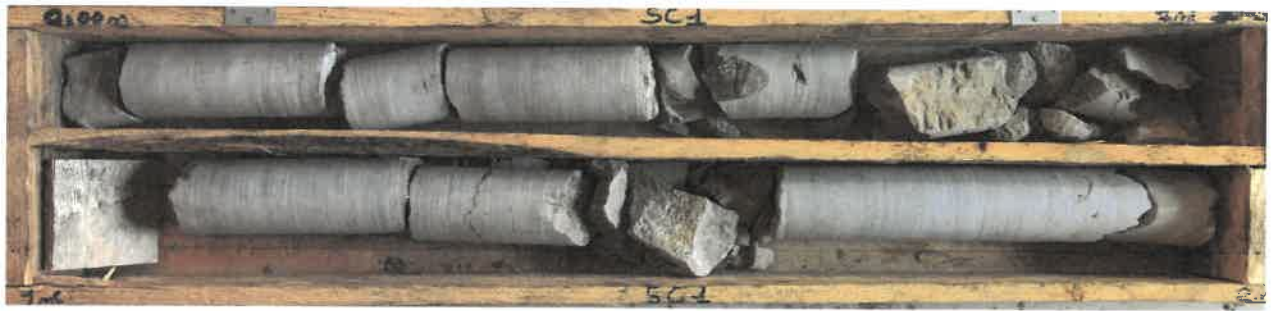
0 à 2 m

SC1

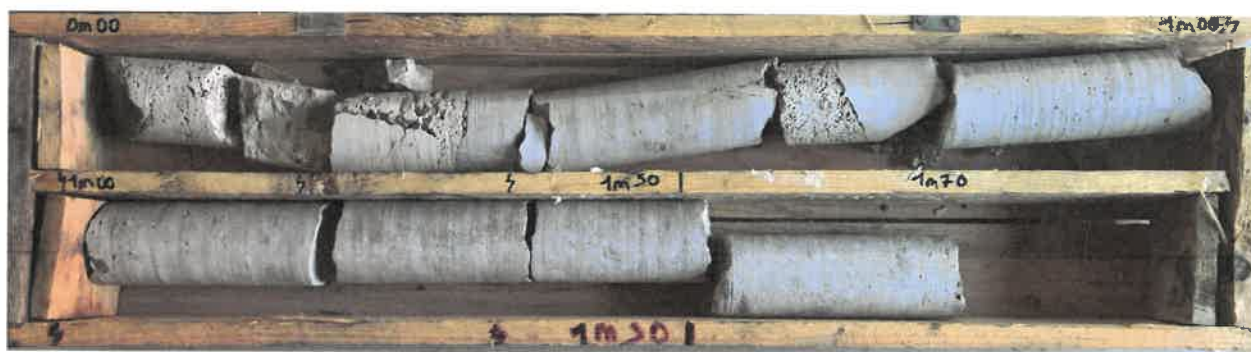
0 à 1,7 m

## SC2

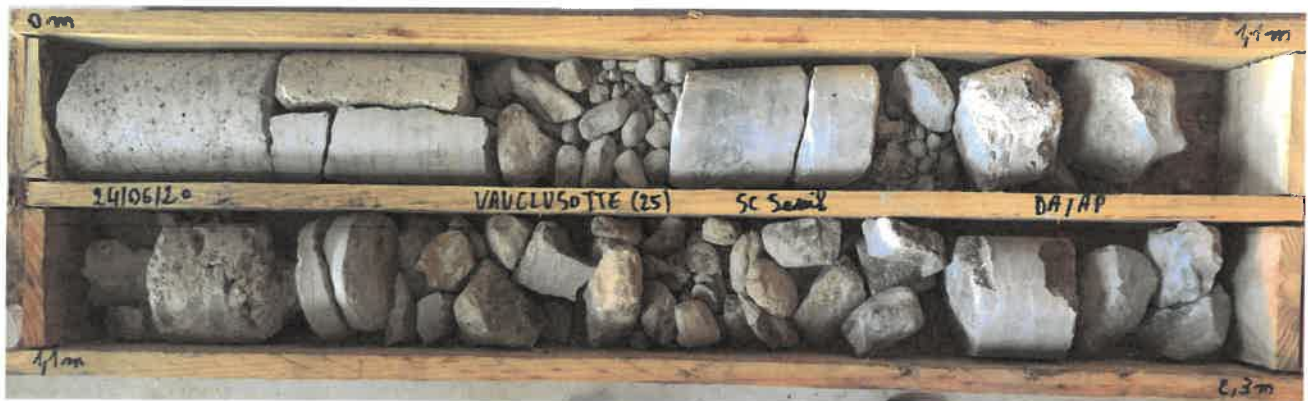
0 à 2,3 m

## SC seuil

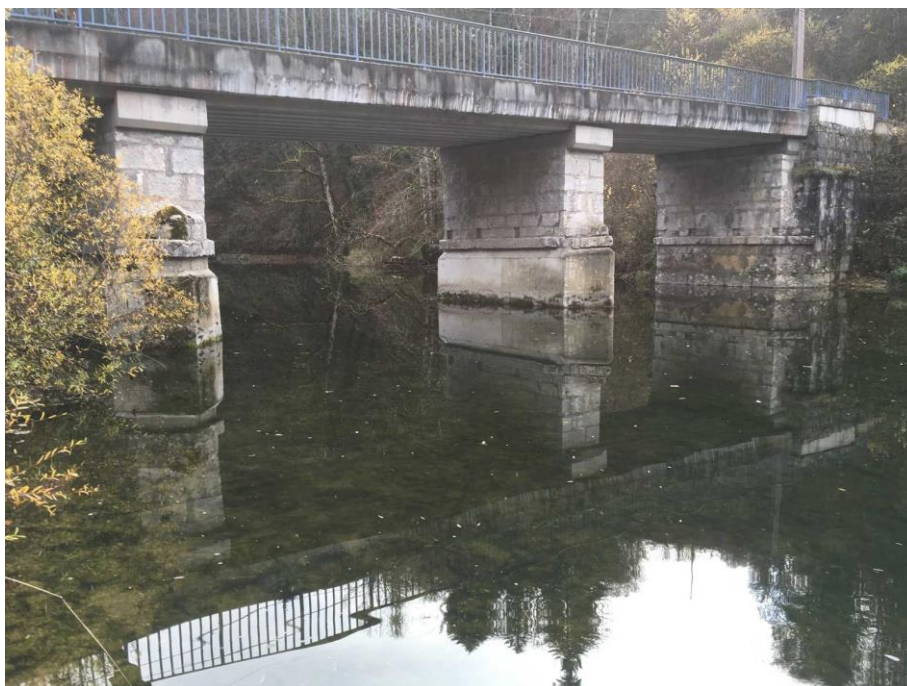
*photographie du Pont de la Vaclusotte, le 14 novembre 2018*

Compte-tenu du contexte, il n'a pas été possible de procéder à la reconnaissance des fondations des piles du pont. Cependant, d'après la reconnaissance visuelle réalisée en 2018, les fondations du pont présentent un débord en béton d'environ 1,00 à 1,50 m.

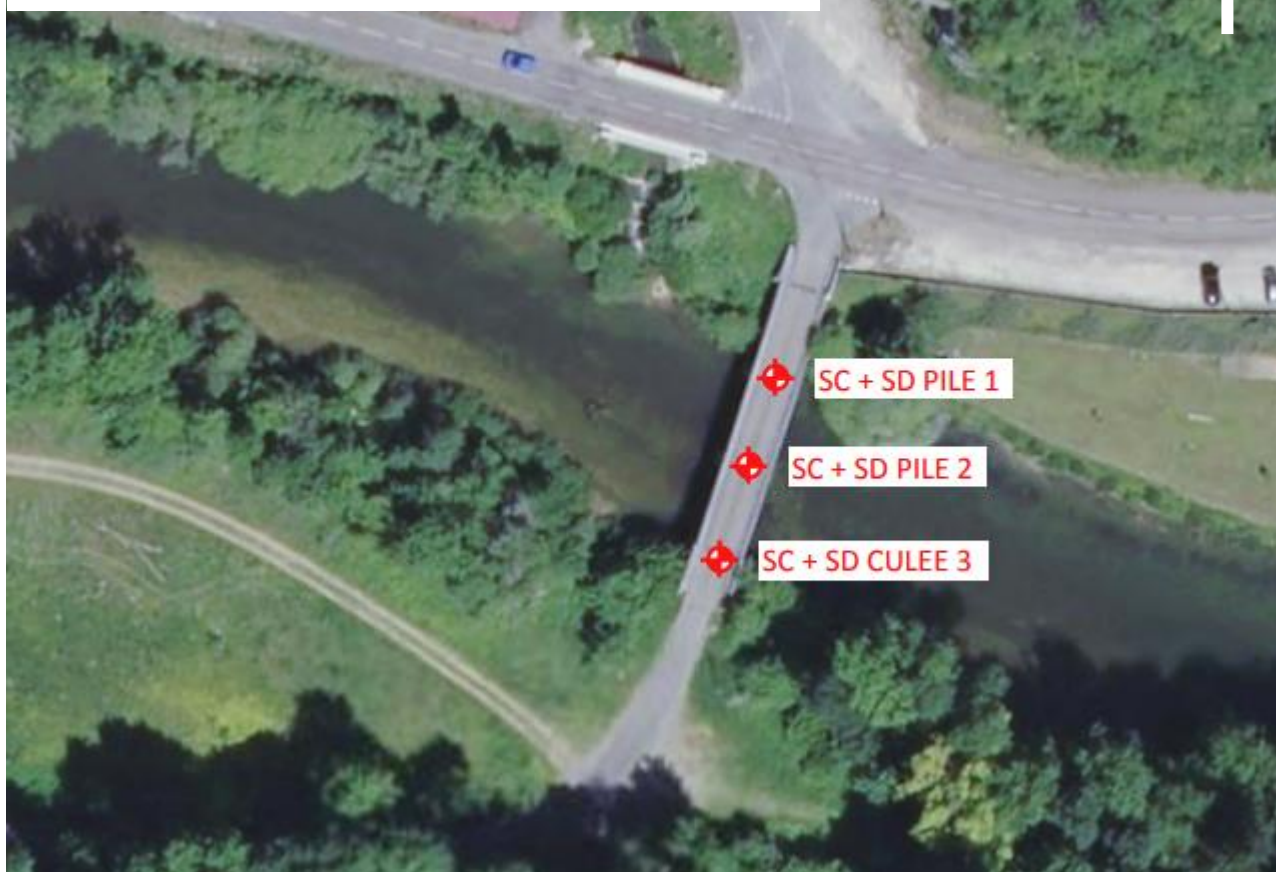
Plan d'implantation des sondages (source : ECR Environnement)

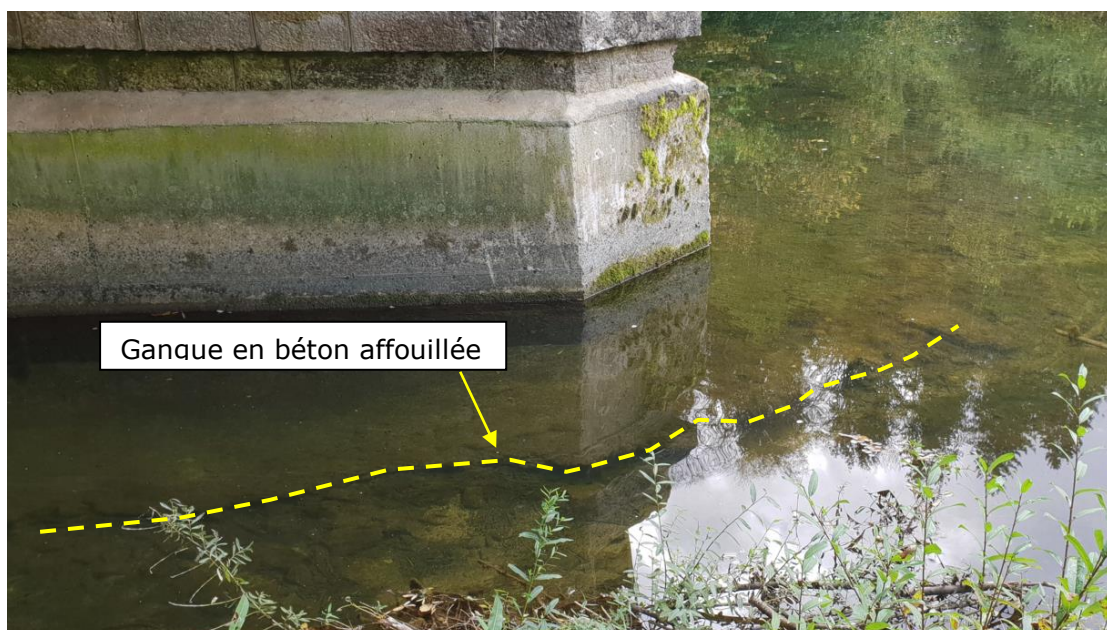
Lors de la visite réalisée par GEOLITHE en cours d'intervention, le forage SC2 au droit de la pile P2 était en cours de réalisation. La bonne visibilité dans l'eau a permis d'observer les confortements en béton réalisés en 2009 entourant les piles P1 et P2. Ces confortements, larges d'environ 2 sur 0,5 m d'épaisseur, sont affouillés. L'affouillement au droit de P2 semble plus important qu'au droit de la pile P1. Pour rappel, aucun document relatif à ces travaux n'est disponible.

Vue de la base de la pile P1 depuis la culée C0

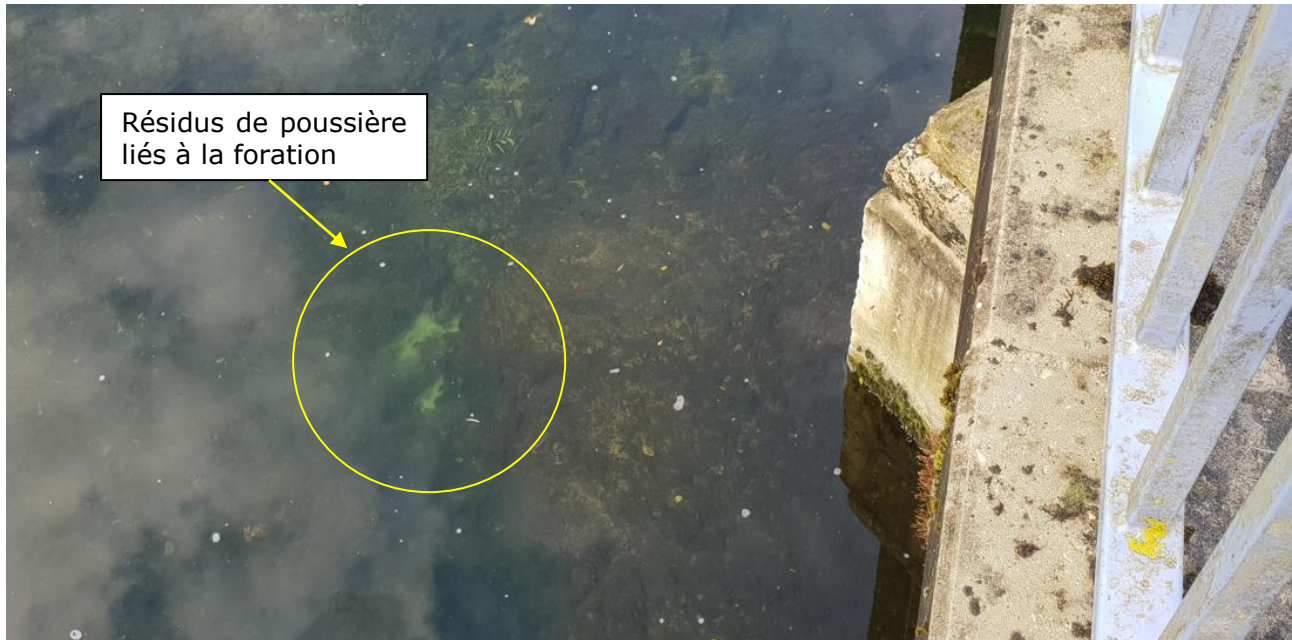
Les résidus de poussière se sont déposés dans le fond de la rivière sur 10-15 m en aval du pont après le forage. La perturbation du cours d'eau reste limitée.

*Vue depuis la pile P2 lors de la foration (26/10/2021)*

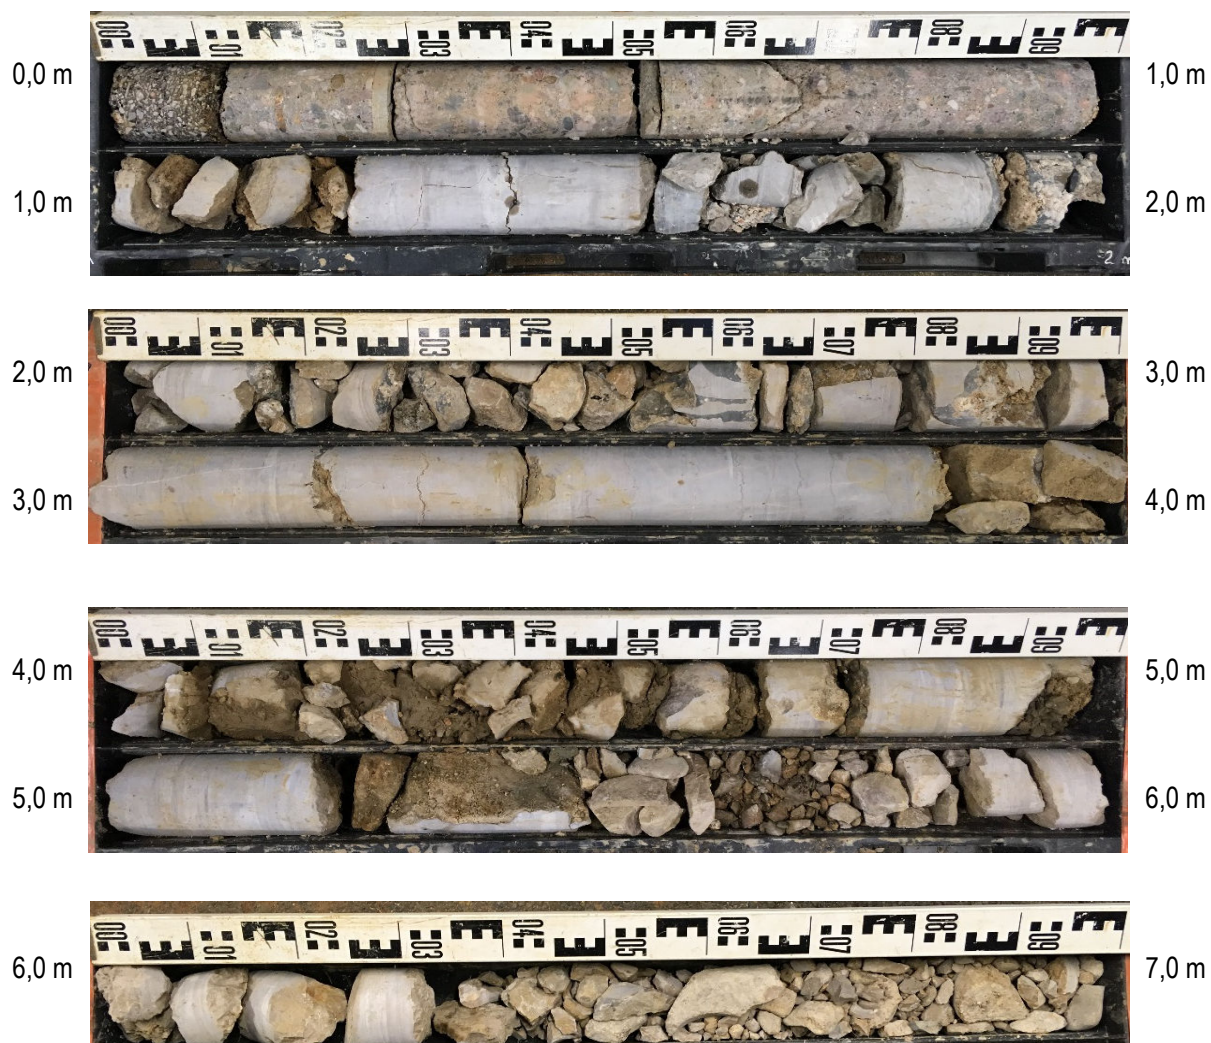
**Forage : SD - PILE 1**

| Prof. (m) | | Lithologie | Formati<br>on | Outil | Pourcentage<br>de<br>récupération | | |
|---|--|---|---|---|---|---|--|
| | | Béton armé (granulats Ømax = 20mm)<br>Traces de polystyrène dans les fractures | 1,12 m | | | | |
