**COMPTE RENDU
VISITE DIAGNOSTIC DU PLAN D'EAU**

**Syndicat Mixte d'Aménagement de Gestion de
l'Yzeron, du Ratier et du Charbonnières (P.E N° 15)**

GAEC BRUN

RAPPORT DE VISITE DE DIAGNOSTIC PRÉLIMINAIRE

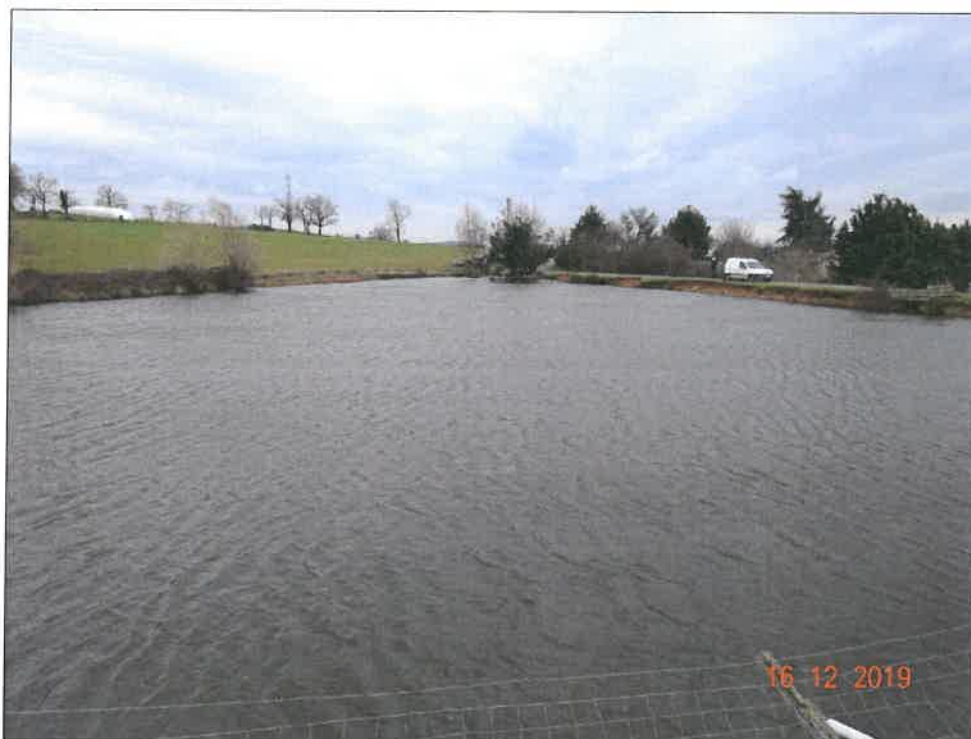
Vue d'ensemble depuis la rive droite

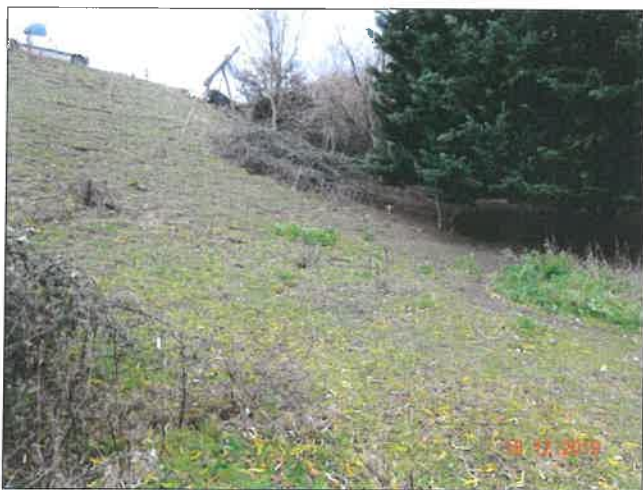
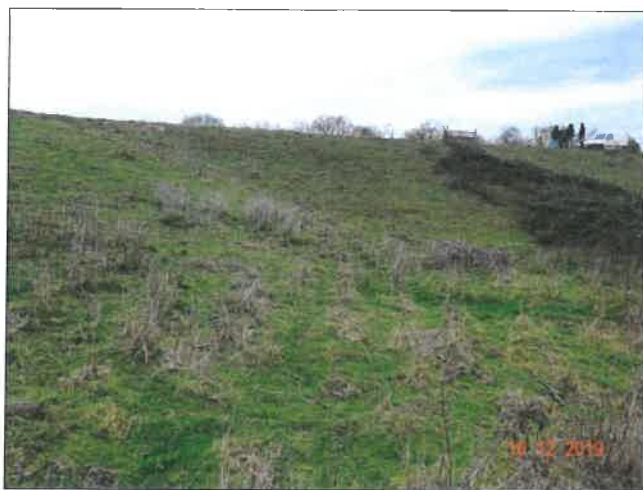
Au droit de ce talus aval, aucun désordre n'a été observé, aucun signe d'instabilité n'a été identifié, aucun indice de fuites par le barrage n'a été identifié.

**Deux vues du talus aval du barrage**

partie enherbée et partie arborée

partie enherbée

N.B. Broussailles au niveau du coursier

Les petits arbres sur le talus aval sont indésirables car ils constituent un risque de création de fuites.

Pour l'entretien du talus aval, nous recommandons de limiter le pâturage du petit bétail pendant de courtes périodes. Le gros bétail est indésirable sur ce talus.

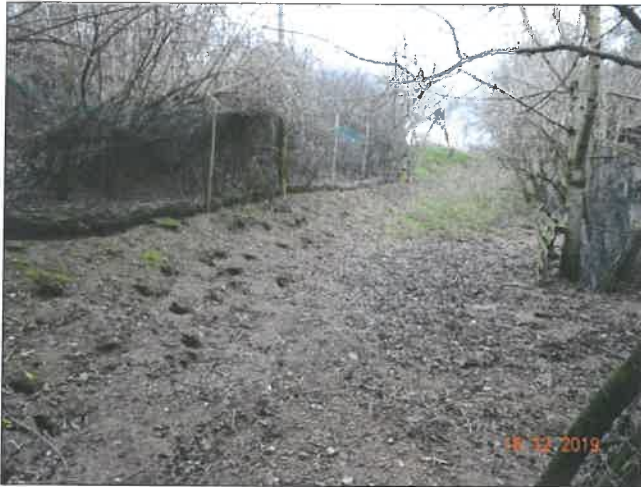
Pied du talus aval du barrage
nombreux terriers sous la partie arborée

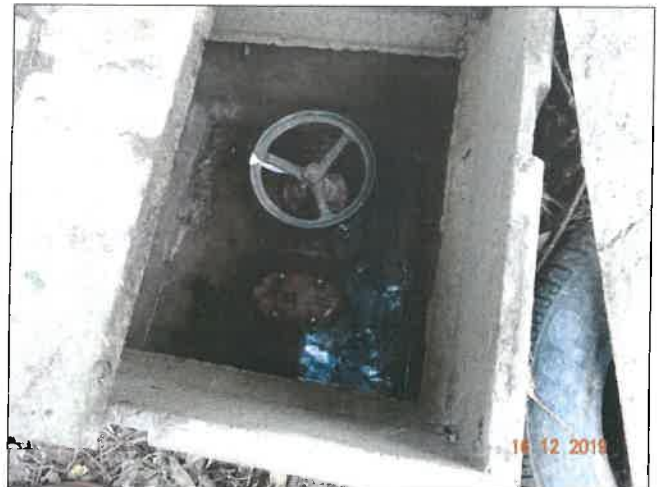
En pied de talus aval, le regard de vanne était caractérisé par la présence d'eau stagnante, indésirable.

Chambre de vanne
en pied aval du barrage

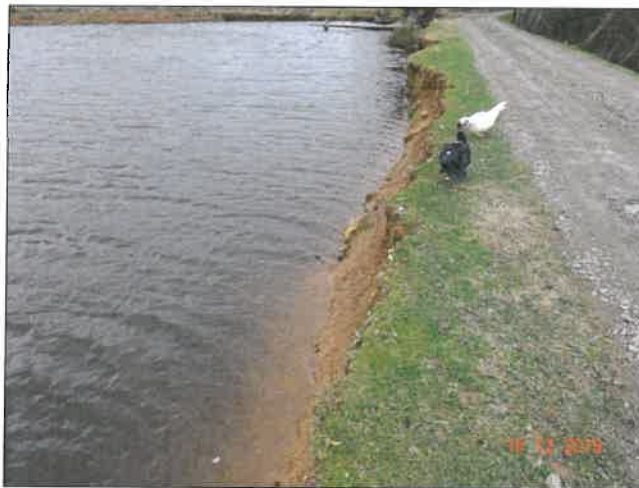
Toutefois, la partie haute de ce talus est affecté par une érosion active due à l'absence de revêtement contre l'effet des vagues ou à la mise en œuvre d'une protection inadaptée (blocs).

Crête et partie haute du talus amont
érosion notoire due aux vagues

La partie haute du talus amont doit être reprise avec un apport de matériaux adaptés et la mise en œuvre d'une protection efficace contre l'effet des vagues. Nous recommandons pour cette protection une grave de type 100-200 mm, bien serrée et sur une largeur suffisante centrée sur la ligne d'eau.

La partie haute du talus amont doit être reprise avec un apport de matériaux adaptés et la mise en œuvre d'une protection efficace contre l'effet des vagues. Pour cette protection une grave de type 100-200 mm doit être mise en place, bien serrée et sur une largeur suffisante centrée sur la ligne d'eau.

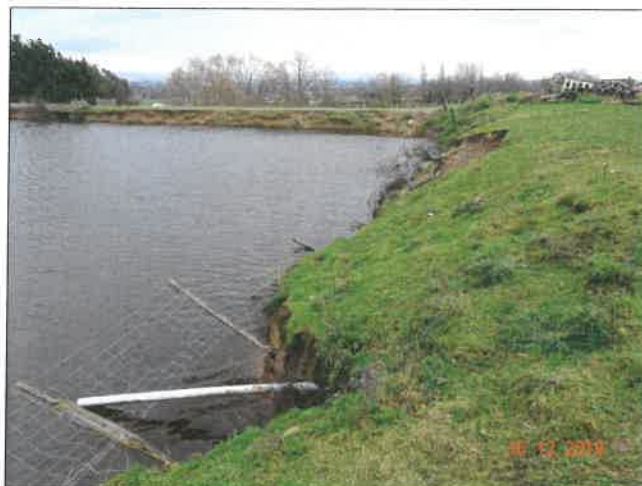
La berge de rive droite forme un talus d'environ 2 m de hauteur affecté par des désordres dus à l'érosion active à la ligne d'eau.

Berge de rive droite

érosion induisant petits arrachements

Les désordres observés en rive droite ne sont pas inquiétants. Il n'y a pas de menace pour des ouvrages ou constructions qui sont relativement éloignés. Des travaux de reprise et de renforcement peuvent être envisagés sans aucun caractère d'urgence.

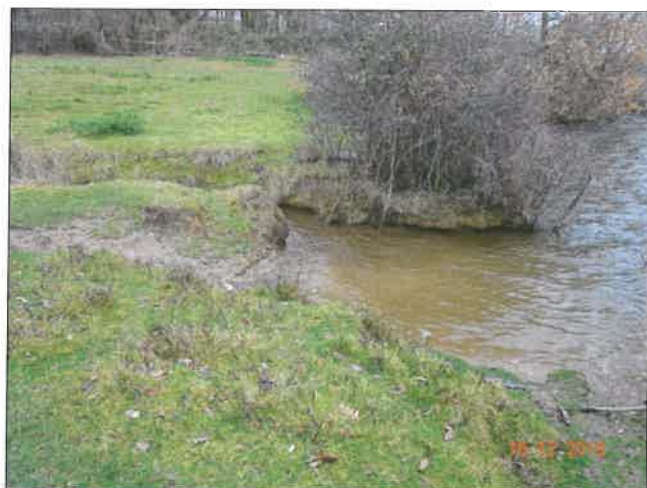
Queue du plan d'eau

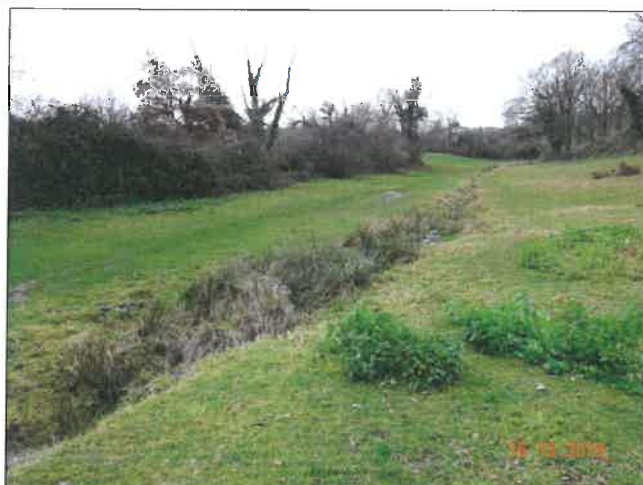
Thalweg à l'amont du plan d'eau

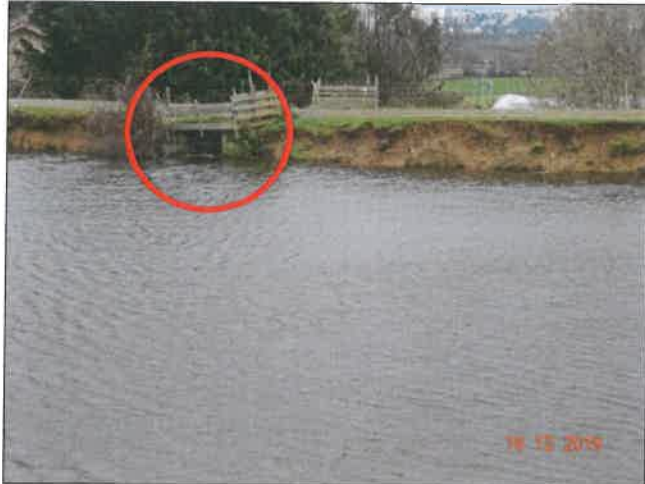
La partie amont du chenal est bon état. La jonction chenal / coursier n'a pas pu être observée en raison de la présence de broussailles.

Évacuateur de crues
*érosion notoire de la tête du talus amont
due aux petites vagues*

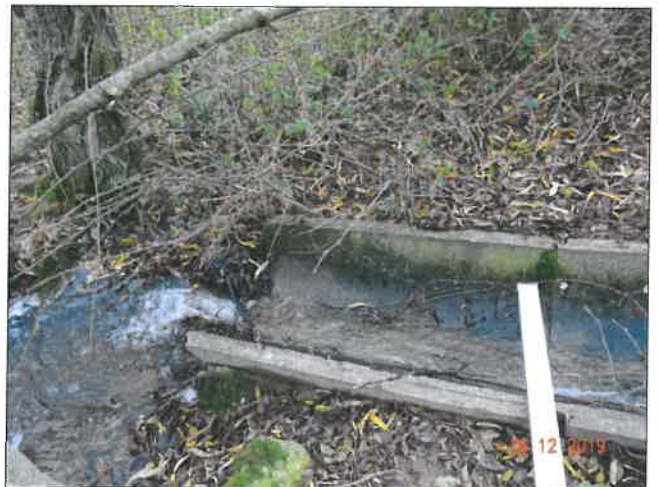
La fin du coursier, constitué de demi-busage béton, est en bon état.

Fin du coursier sur talus aval
