COMPTE RENDU DE VISITE DIAGNOSTIC DU PLAN D'EAU

**Syndicat Mixte d'Aménagement de Gestion de
l'Yzeron, du Ratier et du Charbonnières (P.E N° 43)**

Commune de la Tour de Salvagny

Pré Magnin

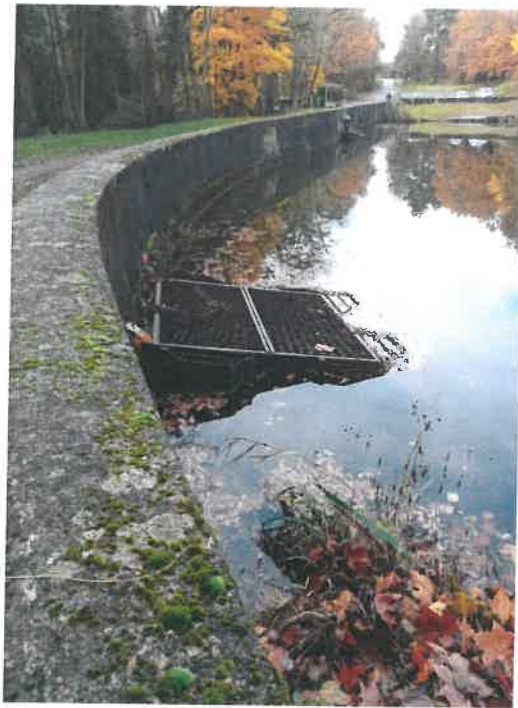
Le trop-plein évacuateur de crues est constitué par un avaloir muni d'une grille. L'eau se déverse dans un grand regard en maçonnerie d'où part une canalisation béton 800 mm à l'extrémité de laquelle, au-delà de la crête du barrage, une canalisation béton 600 mm prend le relais. La jonction entre les deux diamètres n'est pas jointive.

Les côtes précises de cet ouvrage n'ont pas pu être relevées.

Le débit d'évacuation d'une conduite DN 800 mm variant en fonction de la pente de cette dernière, il faudrait que la pente soit de l'ordre de 1 % pour permettre d'évacuer un débit de l'ordre de la crue centennale. (cf annexe 5).

Par ailleurs, la grille mise en place est un véritable problème du fait des risques d'obstruction (feuilles, branchages...).

L'ouvrage ne satisfait donc pas à la première exigence des services de la Police de l'Eau.

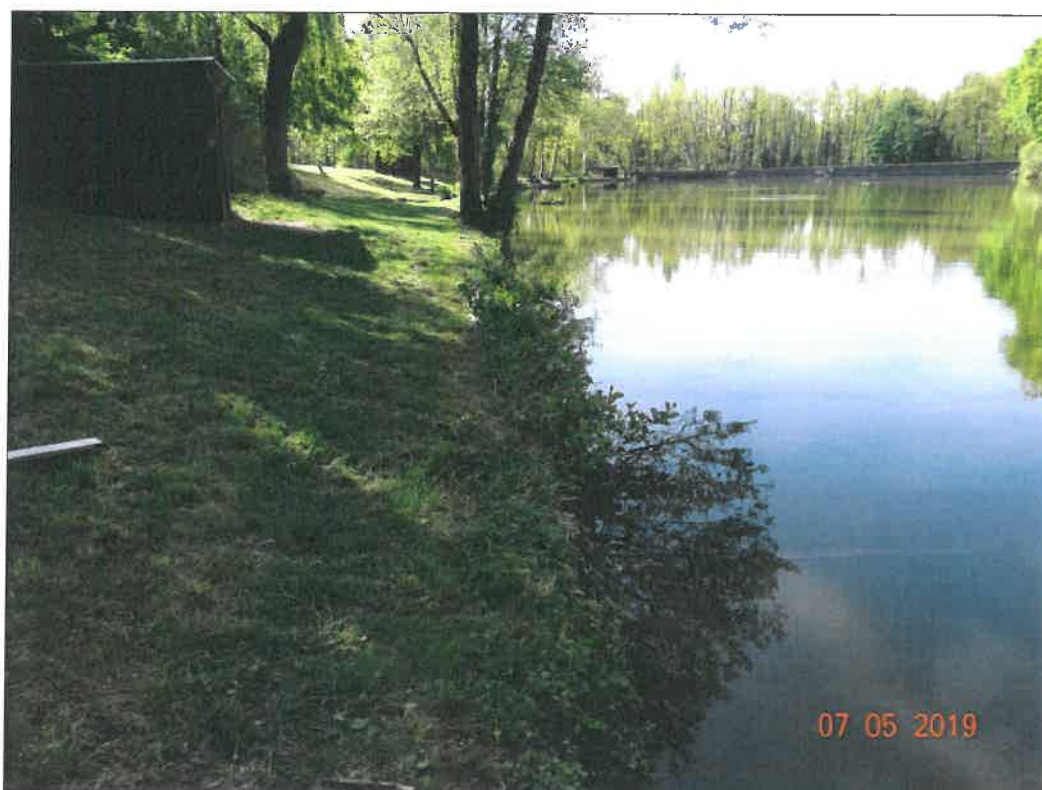
Vue d'ensemble de la rive gauche depuis l'amont

Mur bordant la crête en arrière-plan

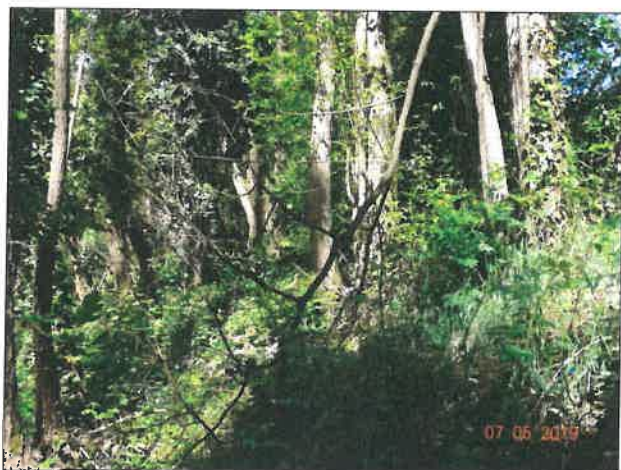
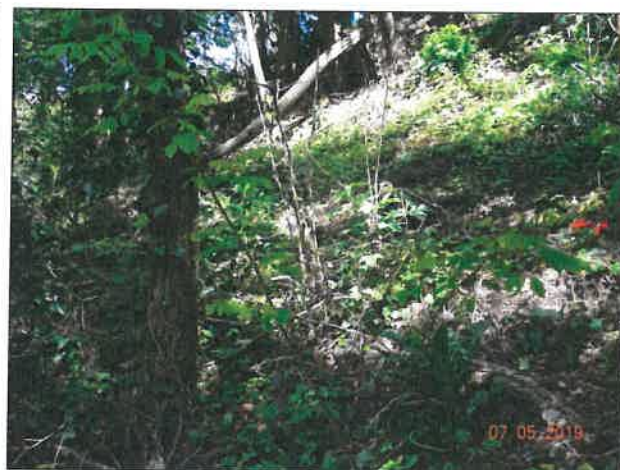
Le talus aval est caractérisé par une abondante végétation arborée et arbustive dont la présence rend les observations et les mesures très difficiles. Cette végétation ne fait l'objet d'aucun entretien.

La pente de ce talus de remblai est concave avec plusieurs tronçons de pente de plus en plus douce vers l'aval. Le tronçon supérieur présente une pente plus élevée que la moyenne calculée sur la base des quelques points de mesures possibles. Quelques troncs d'arbres sont déformés (léger mouvement superficiel ?).

Deux vues du talus aval arboré

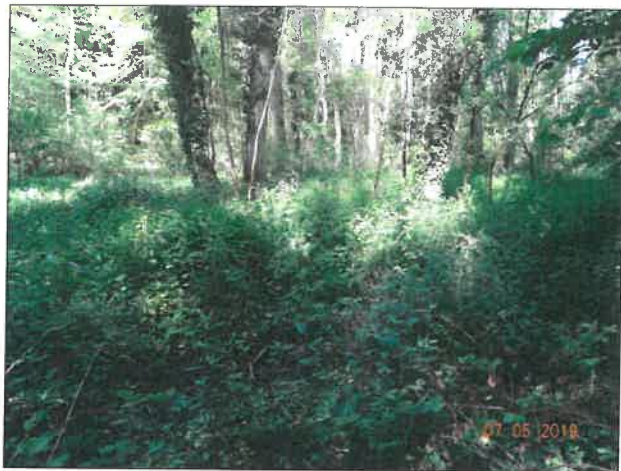
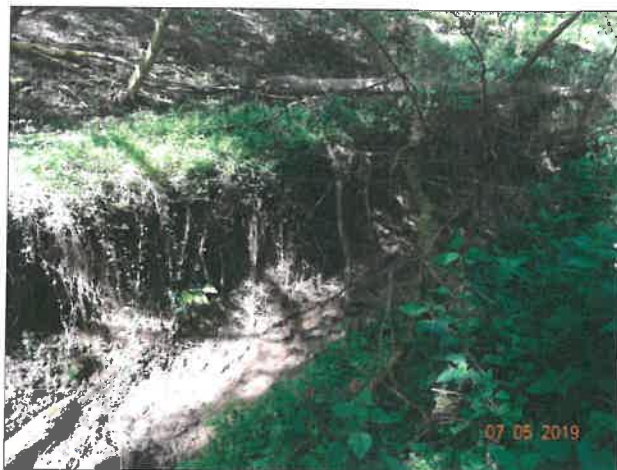
La zone à l'aval du pied est caractérisée par plusieurs secteurs de suintements et sorties d'eau diffuses entretenant une végétation de zone humide : il peut s'agir de fuites depuis la retenue et des fuites des canalisations béton anciennes évacuant les eaux du trop-plein évacuateur de crue.

Deux vues dans la zone aval

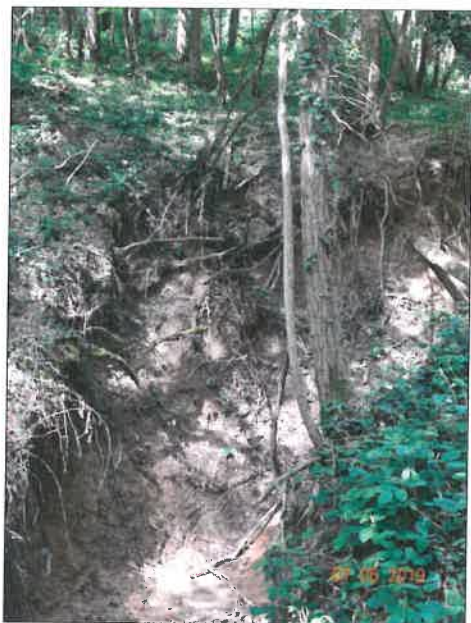
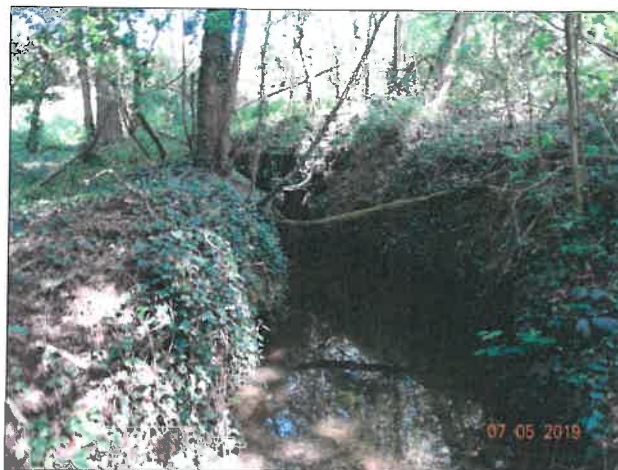
Zone aval

Latéralement en rive droite et à l'aval, il y a une érosion nettement marquée qui s'explique par l'arrivée de l'exutoire d'un réseau d'eaux pluviales relativement près du barrage. Cette érosion est favorisée par le caractère meuble des sols occupant le pied de versant et le thalweg.

*ci-dessus : lit d'écoulement encaissé dans le thalweg
ci-contre : érosion en pied de versant de rive droite*

Cet ouvrage ancien, dont l'observation n'a pu être que très partielle, doit faire l'objet d'un **diagnostic géotechnique** complet se prononçant sur sa stabilité en tenant compte de la morphologie du remblai aval, de l'état de la maçonnerie amont, des éventuelles fuites provenant de la retenue (*risques d'érosion interne*), des éventuelles fuites provenant de la canalisation de vidange et d'une probable canalisation de prise d'eau, des fuites du dispositif de trop-plein évacuateur de crues et des phénomènes d'érosion induit par le débouché du réseau d'eaux pluviales en rive droite.

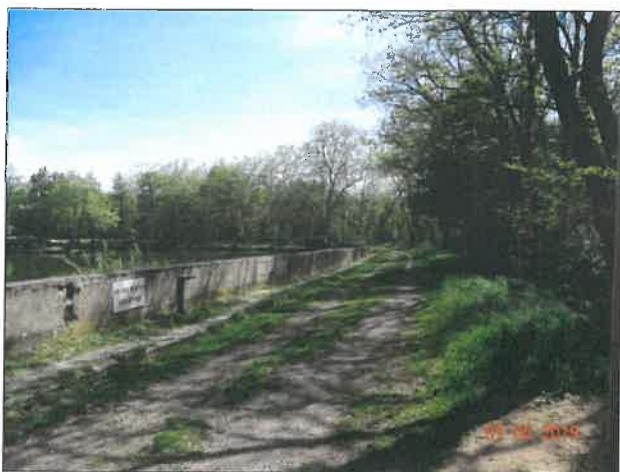
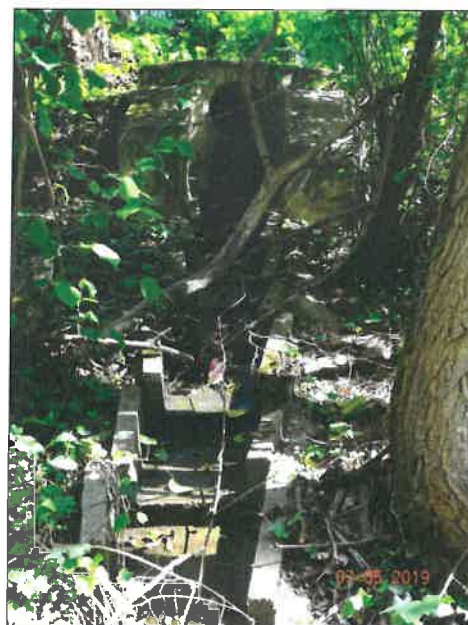
La crête est relativement régulière. Les eaux de ruissellement sur cette crête sont acheminées sur le tronçon supérieur du talus aval par une descente d'eau en éléments préfabriqués de faible largeur.

Côté plan d'eau, la crête est bordée par un mur de maçonnerie probablement rajoutée sur la maçonnerie initiale amont du barrage.

Crête du barrage

ci-dessus : mur en maçonnerie côté plan d'eau

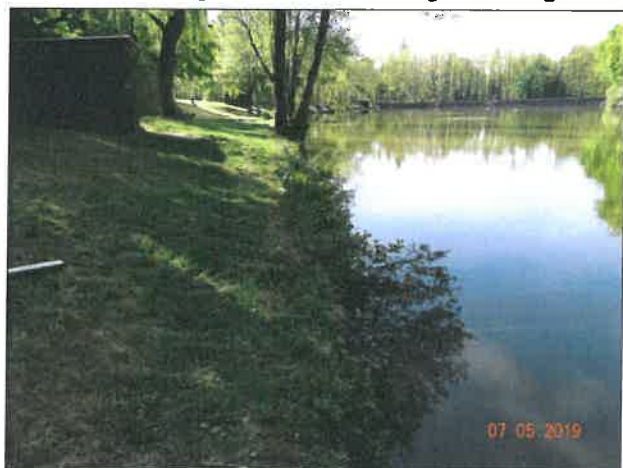
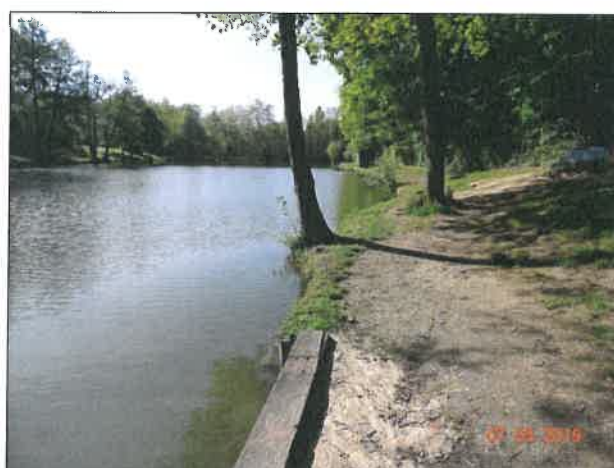
Les berges sont de faible hauteur et sont affectées par des petites érosions qui ont fait l'objet de travaux dans le but de limiter ces phénomènes. La berge de rive gauche est rocheuse.

Berges du plan d'eau

Rive droite
