# **COMPTE RENDU DE VISITE DIAGNOSTIC DU PLAN D'EAU**

**Syndicat Mixte d'Aménagement de Gestion de  
l'Yzeron, du Ratier et du Charbonnières (P.E N° 23)**

**RAPPORT DE VISITE DE DIAGNOSTIC PRÉLIMINAIRE**

**PLAN D'EAU de M. Denis TISSOT**  
**La Chana à VAUGNERAY (Rhône) – IDPE 23**

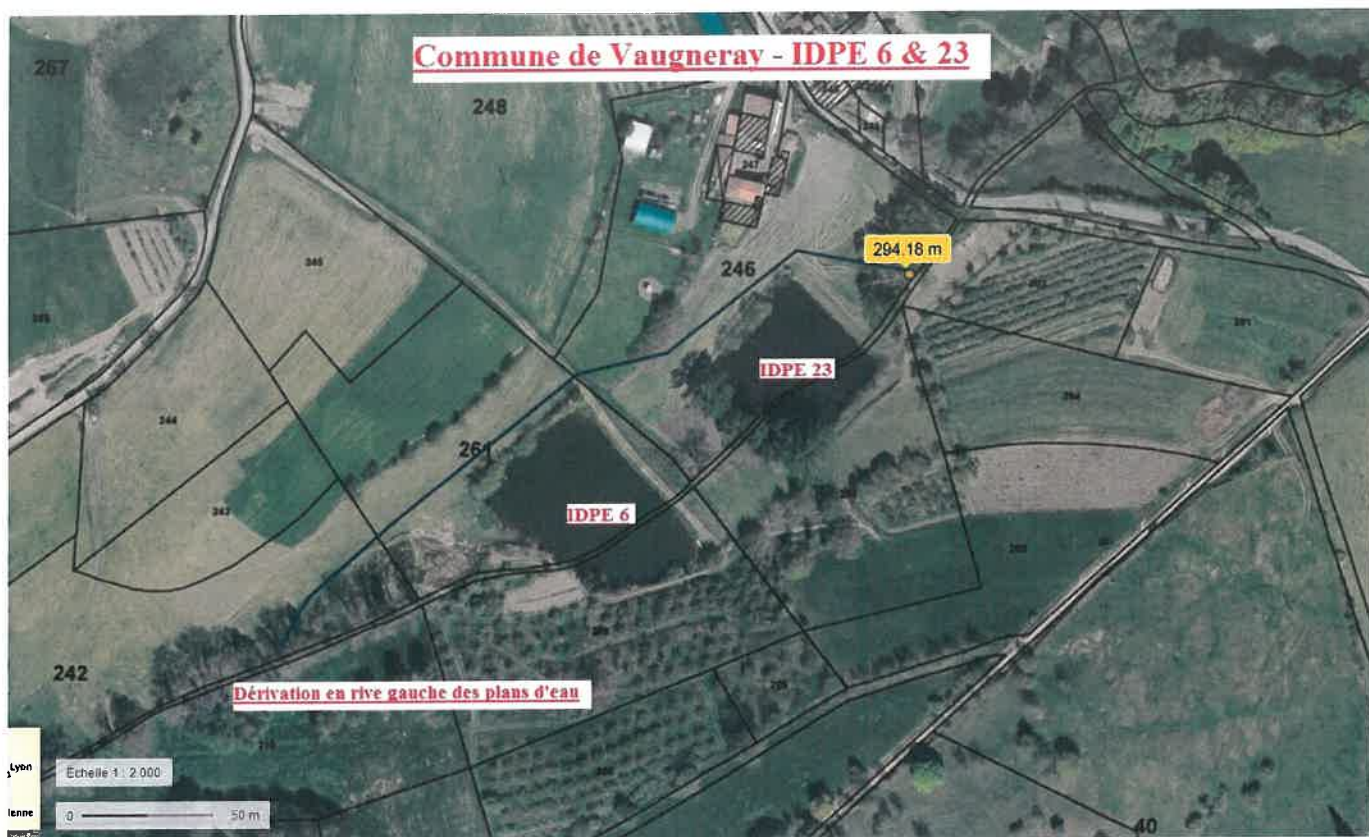
Le contournement en rive gauche se poursuivra jusqu'à l'aval de l'IDPE 23, ce qui représente un linéaire de près de 300 mètres tel que dessiné ci-dessous.

Pour cela une canalisation DN 65 mm en tube PVC annelé simple paroi non perforé (drain agricole) contournera le plan d'eau en rive gauche et assurera la restitution des eaux arrivant à l'amont du plan d'eau du 1<sup>er</sup> juin au 31 octobre. Elle est dimensionnée pour véhiculer un débit supérieur à 2,27 l/s (Formule de Manning Strickler avec une pente de 7% (cf. profil altimétrique ci-dessous) qui correspond à l'écoulement mensuel du mois de juin calculé au niveau du plan d'eau.

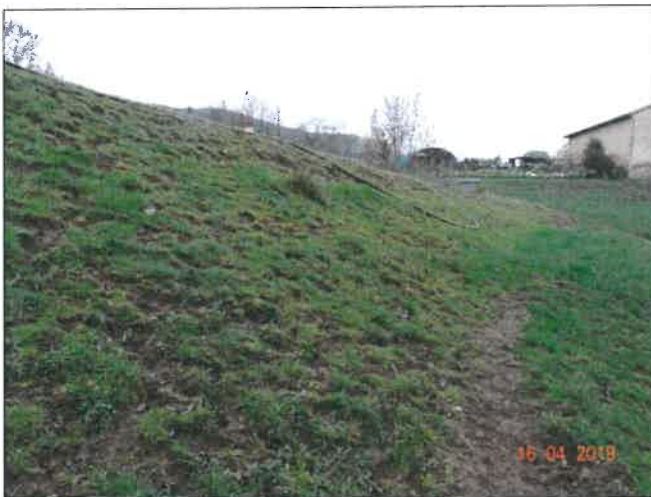
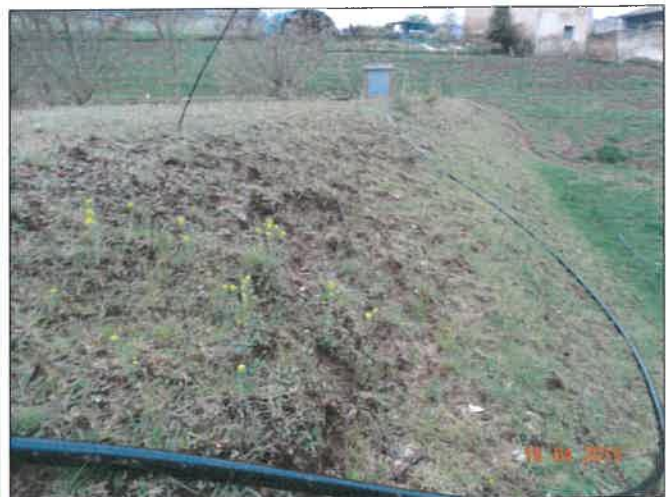
**TALUS AVAL ENHERBÉ**

Le talus est également caractérisé par des déchirures du tapis végétal et des traces de cheminements préférentiels des animaux : ce talus est pâturé pour des durées trop longues par du bétail trop lourd non adapté.

Le talus aval est enherbé et entretenu. Il est caractérisé par une pente irrégulière, légèrement concave, relativement élevée en partie haute. Cette pente est pour partie plus élevée que ne le laissent penser les mesures effectuées qui correspondent à une pente moyenne. Le talus est également caractérisé par des déchirures du tapis végétal et des traces de cheminements préférentiels des animaux : ce talus est pâturé pour des durées trop longues par du bétail trop lourd non adapté.

*cheminements préférentiels d'animaux et déchirures du tapis végétal  
cf. également photo page suivante*

Le gros bétail ne doit pas pâturer le barrage. Si du petit bétail pâture, il doit le faire par courtes périodes et hors périodes pendant lesquelles les sols superficiels sont trop humides, voire saturés. Sinon, il doit être fauché au moins une fois par an.

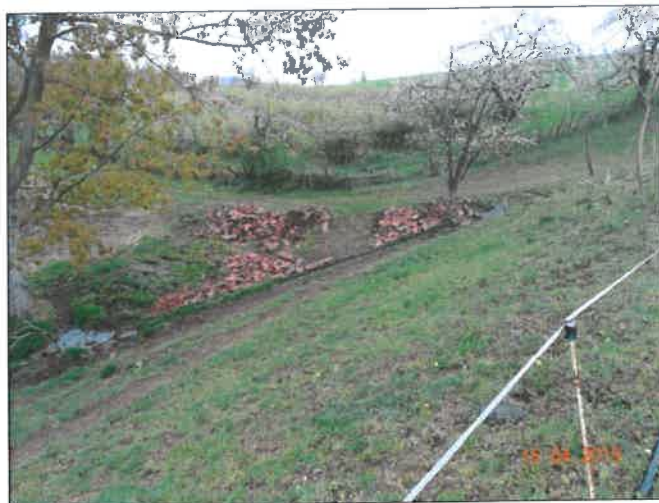
### TALUS AVAL ENHERBÉ

*cheminements préférentiels d'animaux  
dans le pied de talus*

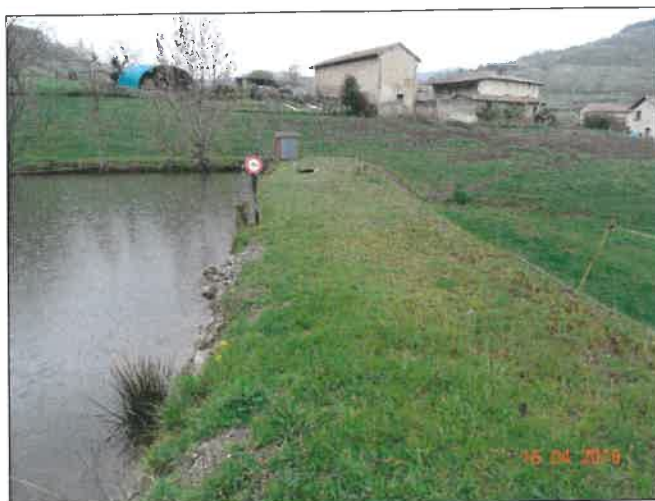
### TALUS AMONT

Le plan d'eau est débordant. L'état du talus amont est inconnu à l'exception des phénomènes d'érosion à la ligne d'eau, habituels en l'absence de protection bien adaptée contre l'effet des vagues.

*érosion à la ligne d'eau  
revanche faible : 0,55 m*

La qualité de la protection contre l'effet des vagues doit être améliorée pour garantir la largeur de la crête. Nous recommandons la mise en œuvre préférentiellement de petits enrochements (100-200 mm) correctement calés (comme un parement), non bétonnés, sur la base minimale de 2,5 m mesurés le long du talus par 0,4 m d'épaisseur soit 1 m<sup>3</sup> par ml, centrés sur la ligne d'eau. Les arbustes doivent être coupés sans délai s'ils s'implantent dans ce parement.

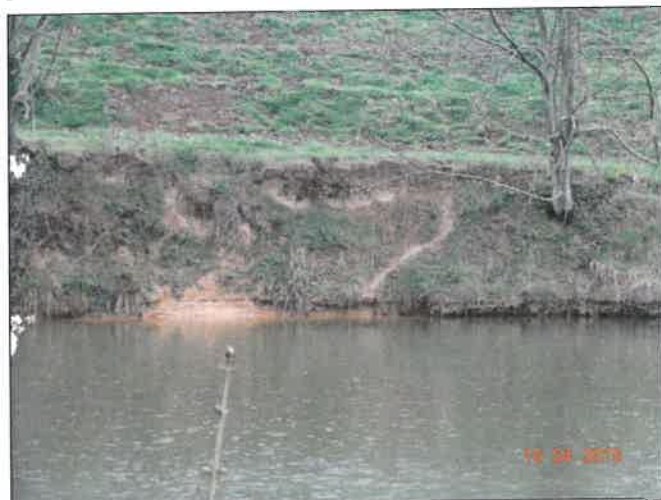
### BERGE DE RIVE GAUCHE

La visite n'a pas mis en évidence désordre significatif des berges de faible hauteur qui sont affectées localement par de petits désordres par érosion à la ligne d'eau.

*légère érosion à la ligne d'eau*

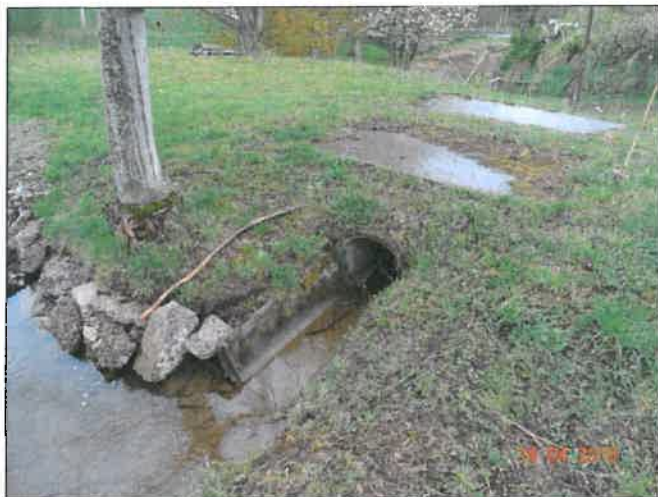
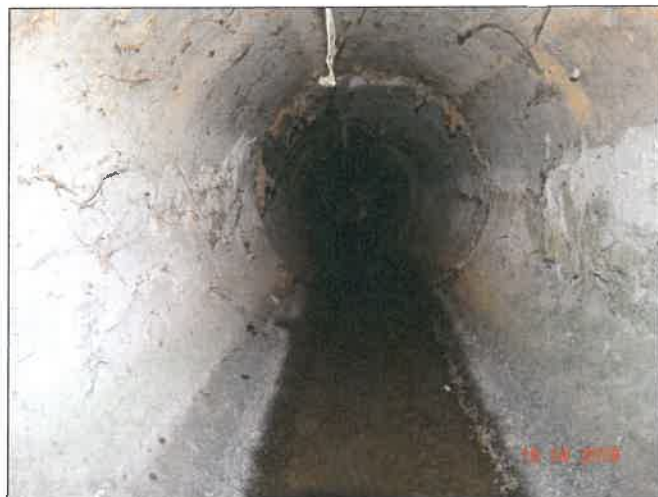
#### CANALISATION DE TROP-PLEIN

Le trop-plein évacuateur de crues est situé en rive droite. Il est constitué par une canalisation béton de 500 mm de diamètre. La canalisation semble en bon état global apparent et semble avoir fait l'objet de réparations (?). Un arbre est présent à proximité de l'ouvrage

*a fait l'objet de réparations ??*

Compte tenu de la présence d'une voie communale à moins de 100 m à l'aval du pied du barrage, il est indispensable de mettre en œuvre un ouvrage de trop-plein évacuateur de crues qui permette de faire transiter la crue d'une fréquence d'occurrence 100 ans avec une revanche résiduelle de 0,4 m au-dessus de la ligne d'eau en crue. L'ouvrage doit comporter un chenal maçonné rectangulaire d'une largeur minimale de 1 m qui se prolonge par un coursier se terminant au-delà du pied de barrage. Les arbres situés près des ouvrages et dont les racines peuvent induire des désordres sur les ouvrages maçonnés doivent être supprimés (*abattage et dessouchage*).

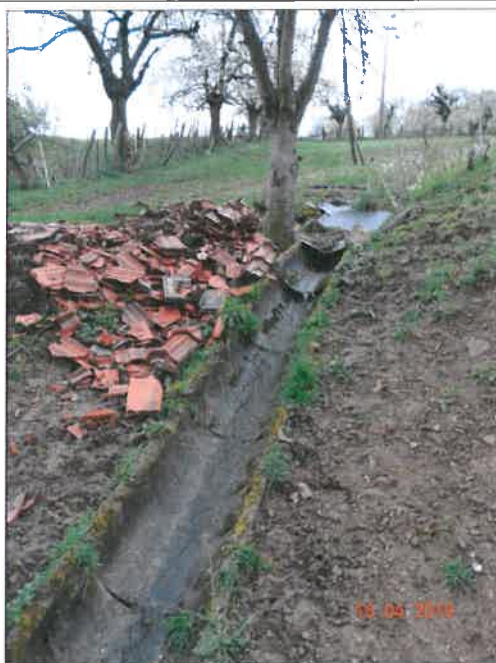
#### COURSIER

Le coursier est constitué de demi-canalisation en béton non jointives. Cet ouvrage est en état peu satisfaisant avec également présence d'un arbre à proximité de l'ouvrage.

*1/2 busage non jointif*
