COMPTE RENDU DE VISITE DIAGNOSTIC DU PLAN D'EAU

**Syndicat Mixte d'Aménagement de Gestion de
l'Yzeron, du Ratier et du Charbonnières (P.E N° 51)**

RAPPORT DE VISITE DE DIAGNOSTIC PRÉLIMINAIRE

PLAN D'EAU de M. Yannick BESSON
Samazange à VAUGNERAY (Rhône) – IDPE 51

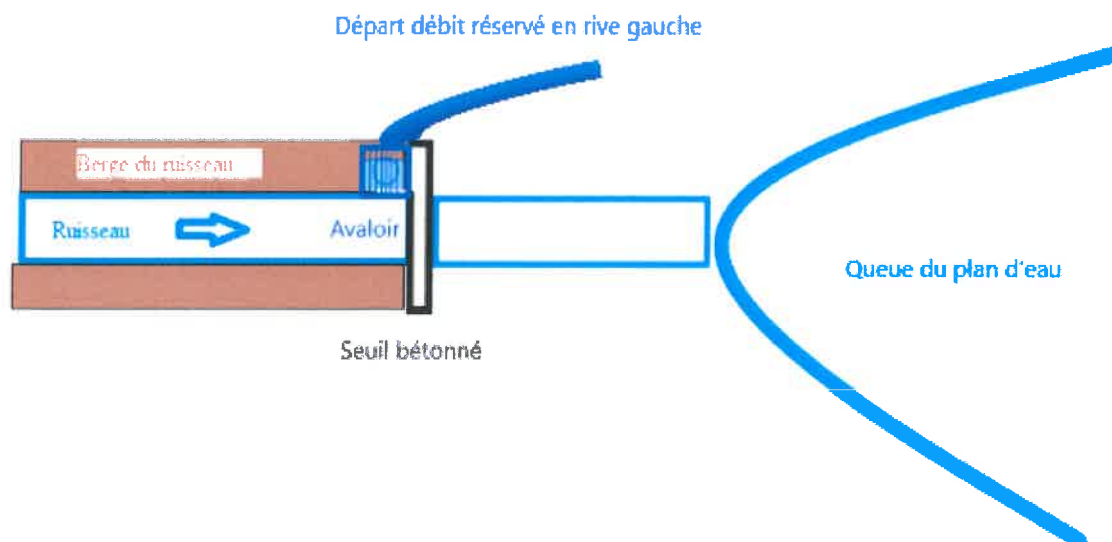
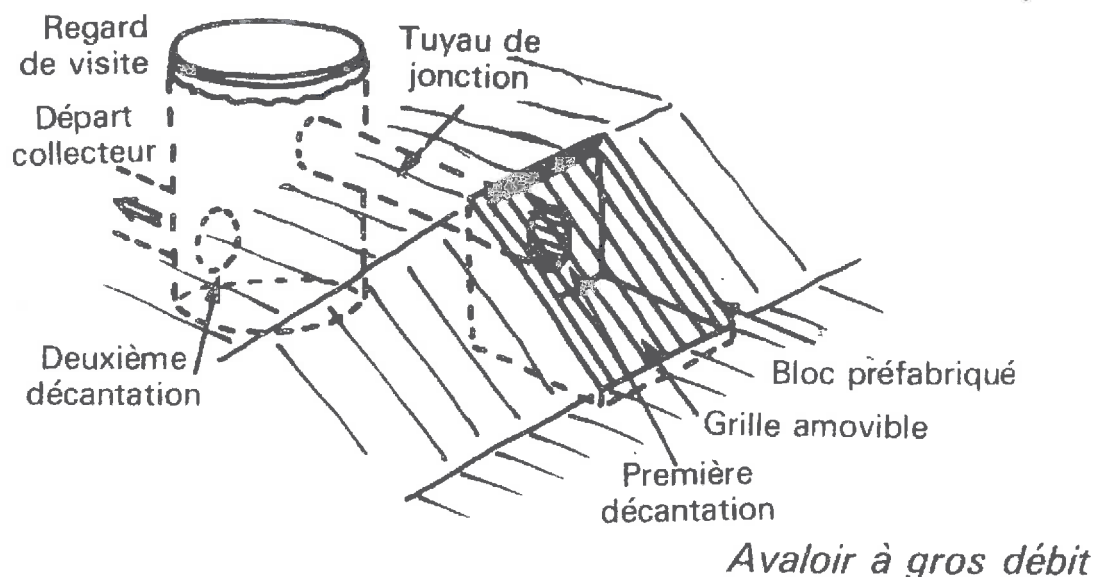
Un seuil sera aménagé sur le cours d'eau en amont du plan d'eau ainsi que la berge en rive gauche de façon à mettre en place un avaloir à gros débit suivant le principe ci-dessous : Ces travaux s'effectueront en limite de propriété et seront donc particulièrement complexe à réaliser, mais semble néanmoins réalisable en restant sur la propriété de M. BESSON.

De cet ouvrage partira en rive gauche du plan d'eau, la canalisation DN 100 mm en tube PVC annelé simple paroi non perforé dont la génératrice supérieure sera calée 0 m 20 en dessous du niveau du seuil bétonné.

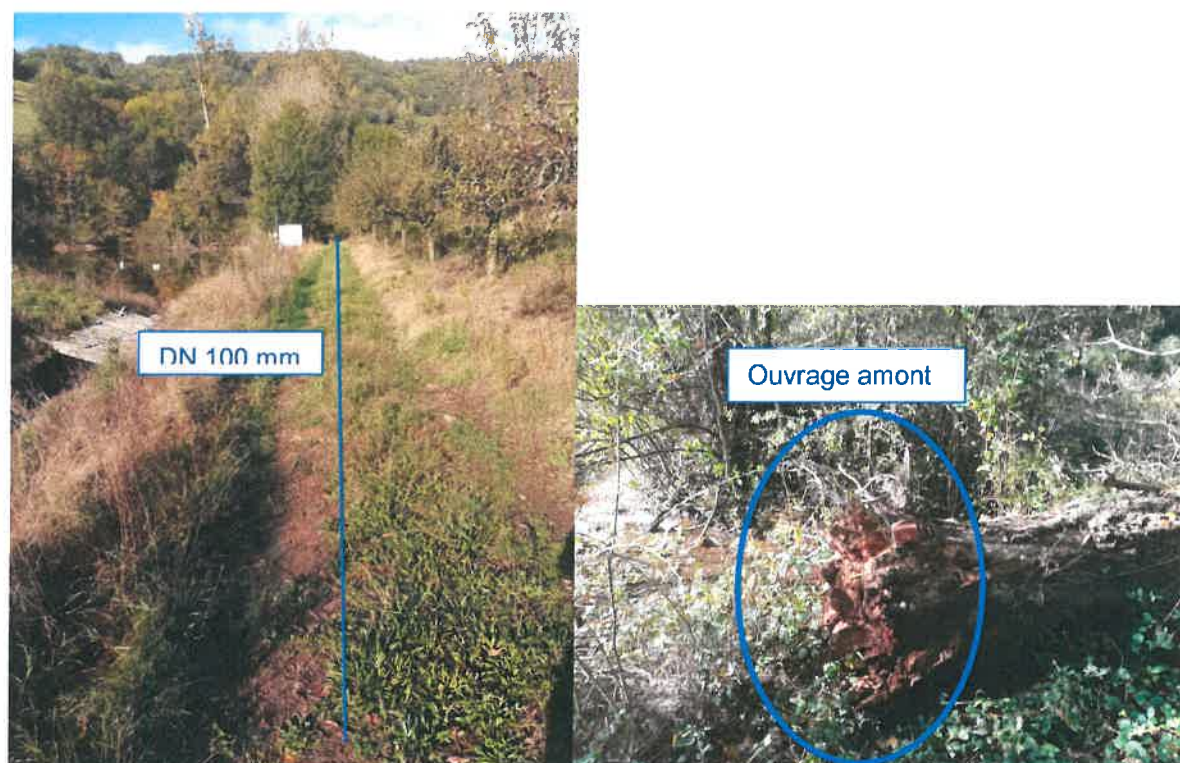
Le contournement en rive gauche se poursuivra jusqu'au coursier de l'évacuateur de crue du PE N° 51, ce qui représente un linéaire de près de 90 mètres.

Compte tenu de la topographie il sera nécessaire d'aménager la rive gauche du plan d'eau de façon conséquente ou de travailler en sur profondeur sur une partie du linéaire.

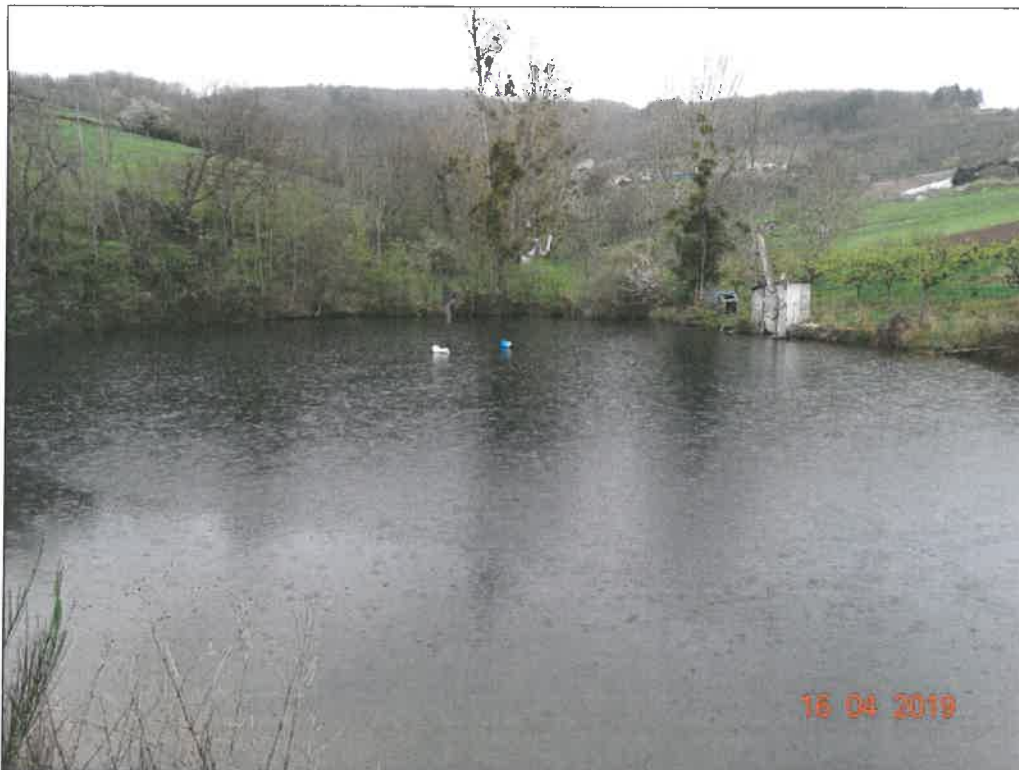
Vue d'ensemble du plan d'eau depuis la crête du barrage

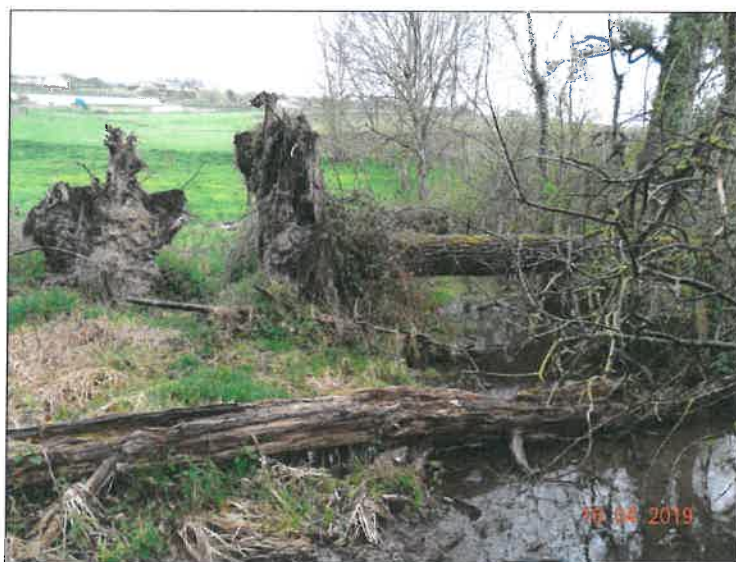
Queue de retenue

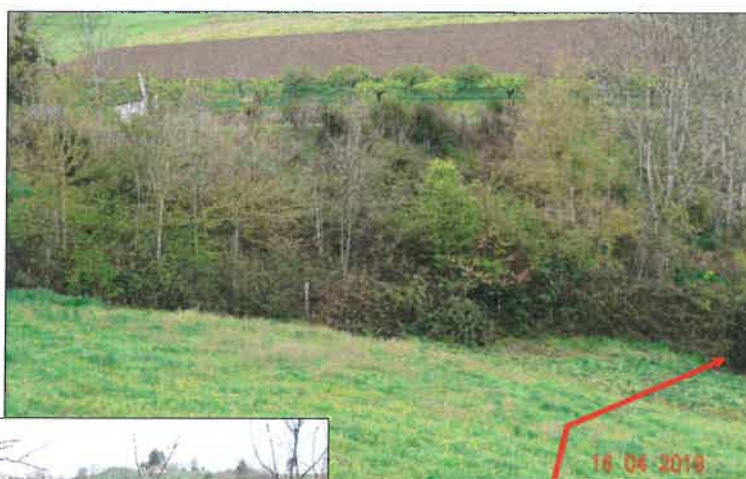
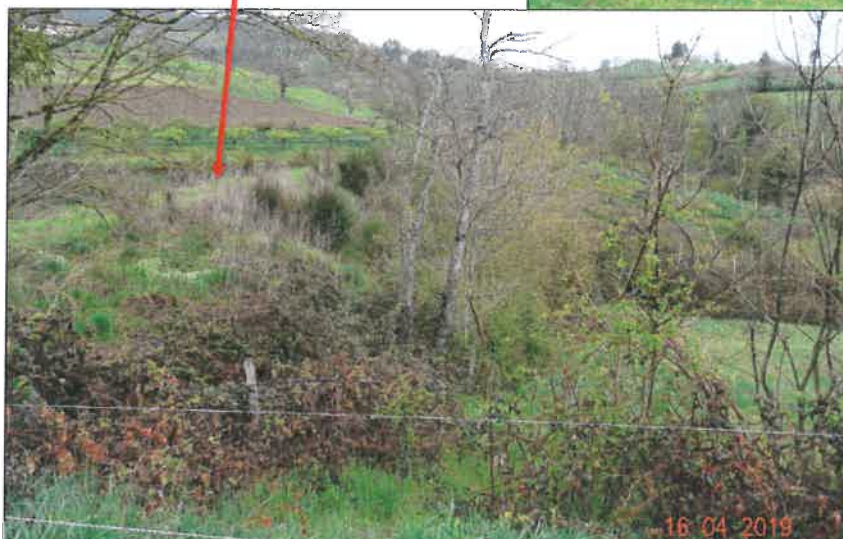
Le talus aval est envahi par une abondante végétation arbustive et arborée qui rend les bonnes observations difficiles. La pente est élevée, ce qui ne facilite pas l'entretien.

L'examen du pied de talus, très humide et la présence d'eau avec dépôt ferrugineux dans le thalweg laissent penser que des fuites sont possibles.

2 vues du talus aval
depuis la rive droite

La pente relativement importante du talus aval, le soupçon d'existence de fuites et la présence de végétation abondante avec arbres nous conduit à recommander un **diagnostic géotechnique** du barrage qui proposera la réalisation des éventuelles opérations nécessaires : reprise du talus aval ? mise en œuvre d'un drainage des fuites ? mise en œuvre d'une protection contre l'effet des vagues ?

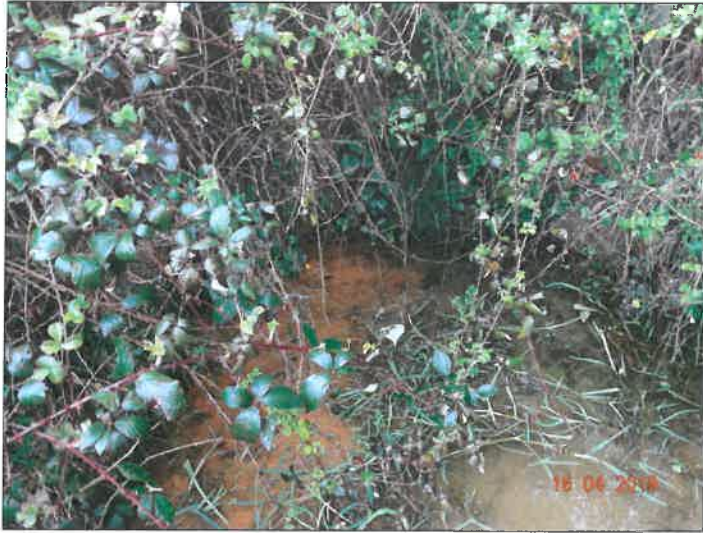
L'examen du pied de talus, très humide et la présence d'eau avec dépôt ferrugineux dans le thalweg laissent penser que des fuites sont possibles.

pied de talus aval
fuites dans le thalweg

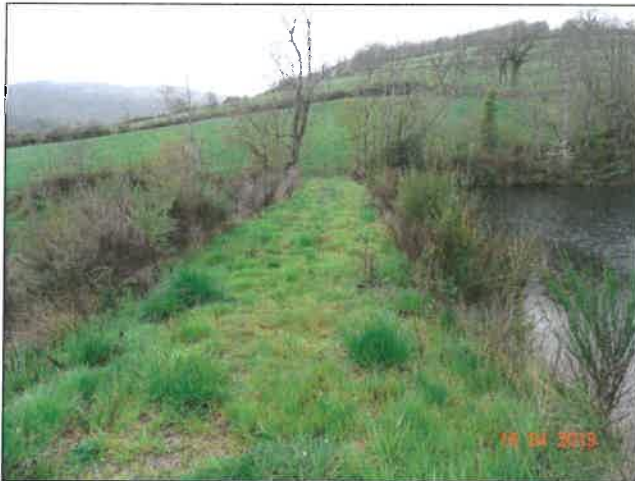
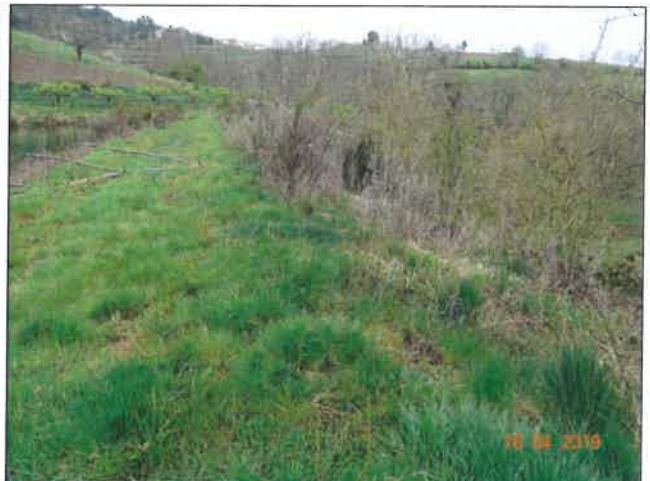
La crête est enherbée manque d'entretien. Elle ne présente pas de déformation importante.

2 vues de la crête du barrage
Tête de talus amont non entretenue

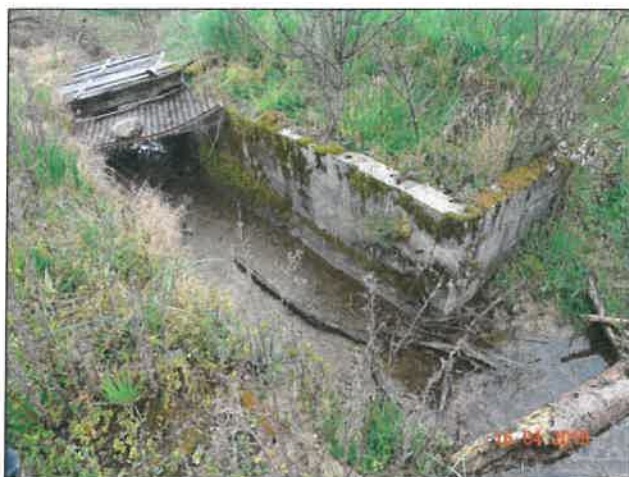
Devant l'évacuateur, il y a plusieurs corps flottants (*branchages, morceaux de troncs*), pouvant créer un phénomène d'embâcles.

chenal rectangulaire

N.B. présence de corps flottants

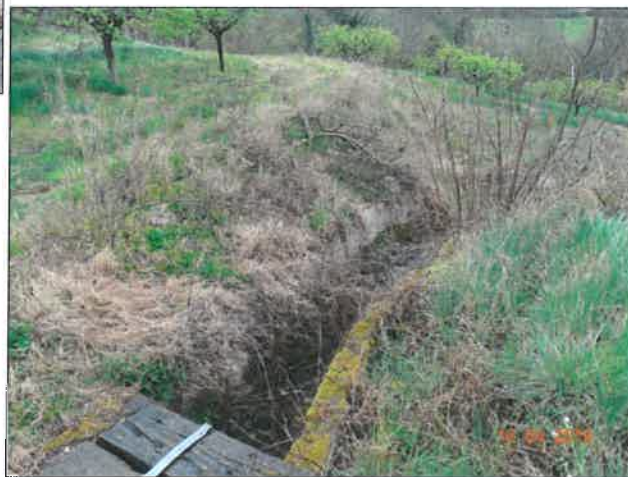
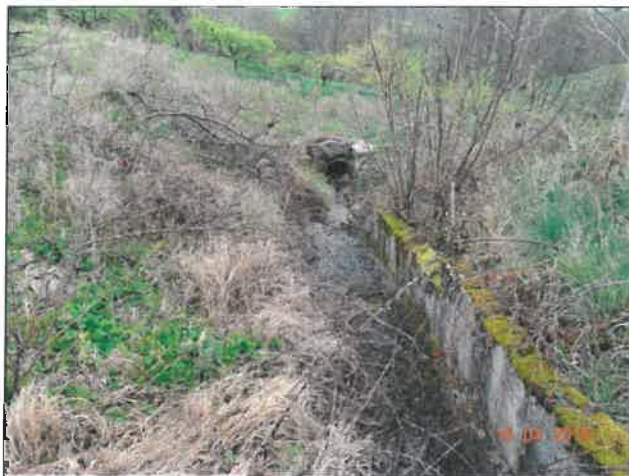
Le chenal rectangulaire maçonné se prolonge, moins large, jusqu'à une canalisation circulaire béton (*diamètre 500 mm non vérifié*). Après cette canalisation, le coursier est un fossé au terrain naturel qui conduit les eaux des crues très à l'écart du pied de barrage. Le raccordement du coursier au thalweg n'a pas fait l'objet d'observation.

prolongement du
chenal rectangulaire ...

... jusqu'à un busage sous
un chemin d'exploitation

N.B. Le coursier renvoie les eaux
loin du pied de barrage

Dans l'attente, les arbustes dont les racines peuvent induire des désordres sur les maçonneries doivent être soigneusement supprimés.

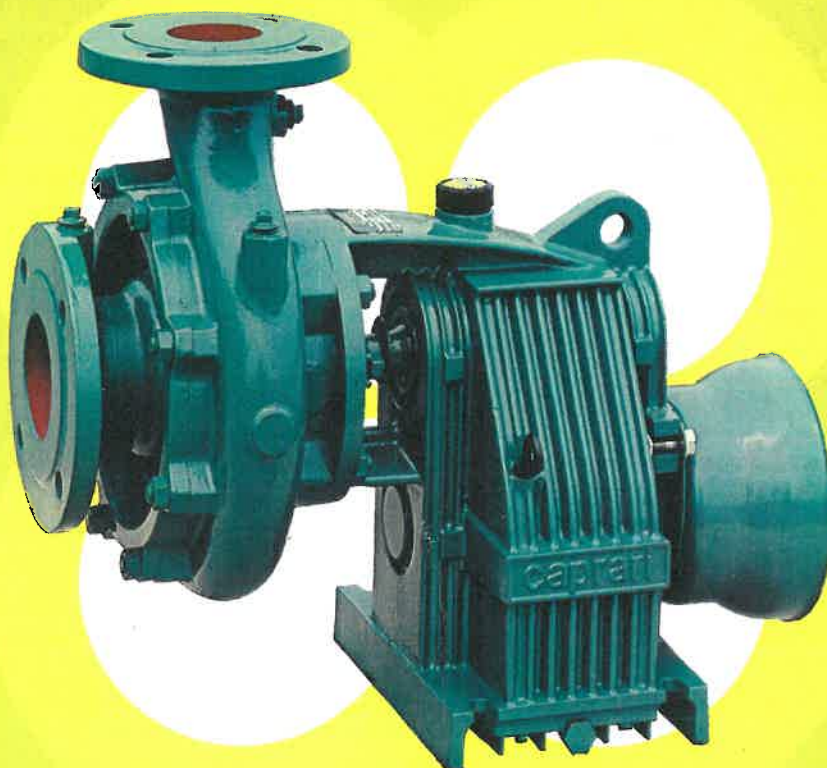
SERIE **MEC-D**

1. **Corp de pompe**
Fonte grise
2. **Roue**
Fonte grise
3. **Douille arbre**
Acier cromé
4. **Boite à en engrenages**
Fonte grise
5. **Pignon mené**
Acier alliage Ni-Cr cementé et trempé
6. **Corp d'aspiration**
Fonte grise
7. **Bague d'usure**
Fonte grise
8. **Bague d'usure**
Fonte grise
9. **Etope**
Tresse graphitée
10. **Presse-étoupe**
Fonte grise
11. **Roue motrice**
Acier alliage Ni-Cr cementé et trempé
12. **Prise de force**
Acier alliage Ni-Cr cementé et trempé
13. **Carter de protection**
Acier
