COMPTE RENDU DE VISITE DIAGNOSTIC DU PLAN D'EAU

**Syndicat Mixte d'Aménagement de Gestion de
l'Yzeron, du Ratier et du Charbonnières (P.E N° 28)**

RAPPORT DE VISITE DE DIAGNOSTIC PRÉLIMINAIRE

PLAN D'EAU de Monsieur Georges ROCHIER
Le Poirier à SAINTE-CONSORCE et LENTILLY (Rhône) – IDPE 28

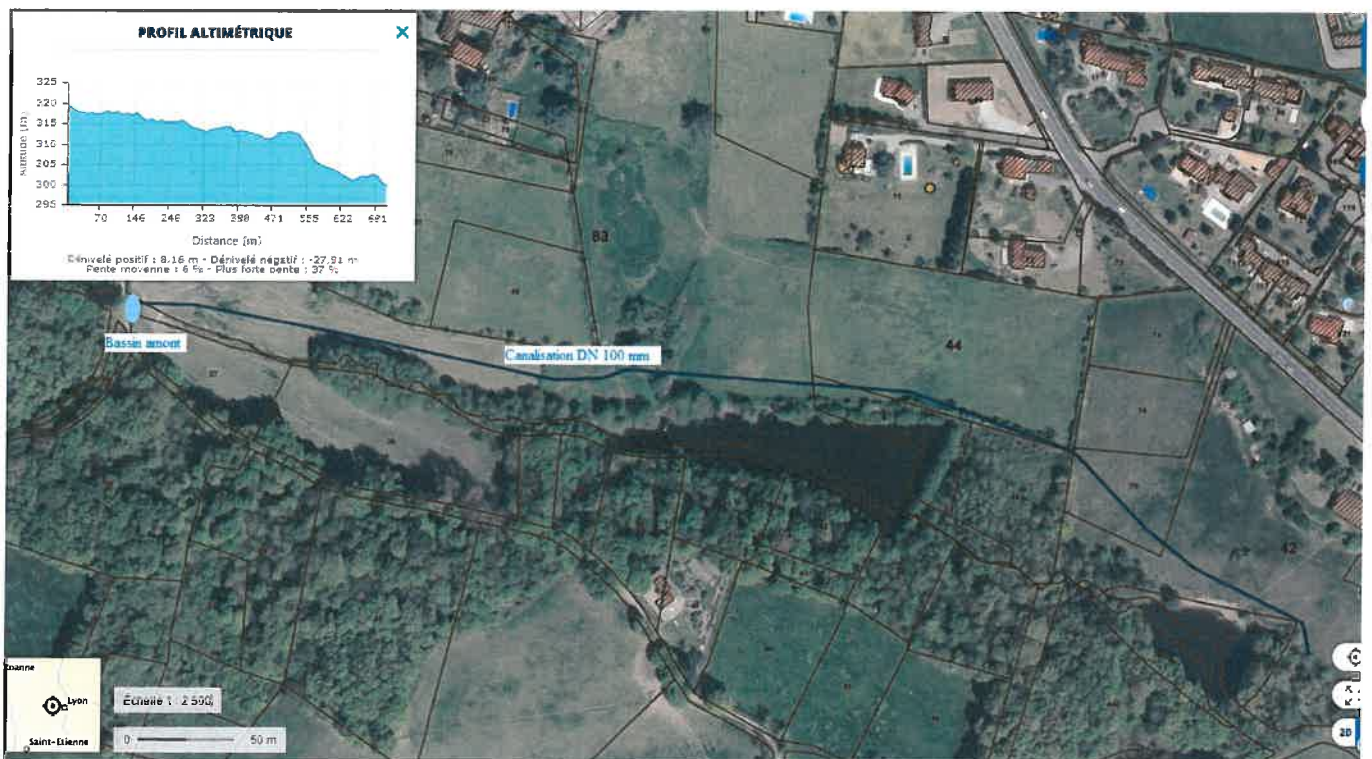
Débit d'une canalisation circulaire

Coef de la conduite :	85	s a i s i r e s u l t a t s
Diamètre de la conduite :	91 mm	
Hauteur d'eau :	80 mm	
Pente :	10 mm/m	
Section mouillée :	0.006 m²	
Périmètre mouillé :	0.221 m	
Rayon hydraulique :	0.027 m	
vitesse :	0.772 m/s	
Débit :	0.005 m³/s	
	17 m³/h

Pour cela une canalisation DN 100 mm en tube PVC annelé simple paroi non perforé (drain agricole) contournera le plan d'eau en rive gauche et assurera la restitution des eaux arrivant à l'amont du plan d'eau du 1^{er} juin au 31 octobre. Elle est dimensionnée pour véhiculer un débit supérieur à 4,51 l/s (Formule de Manning Strickler avec une pente de 1% (cf. profil altimétrique ci-dessous) qui correspond à l'écoulement mensuel du mois de juin calculé au niveau du plan d'eau.

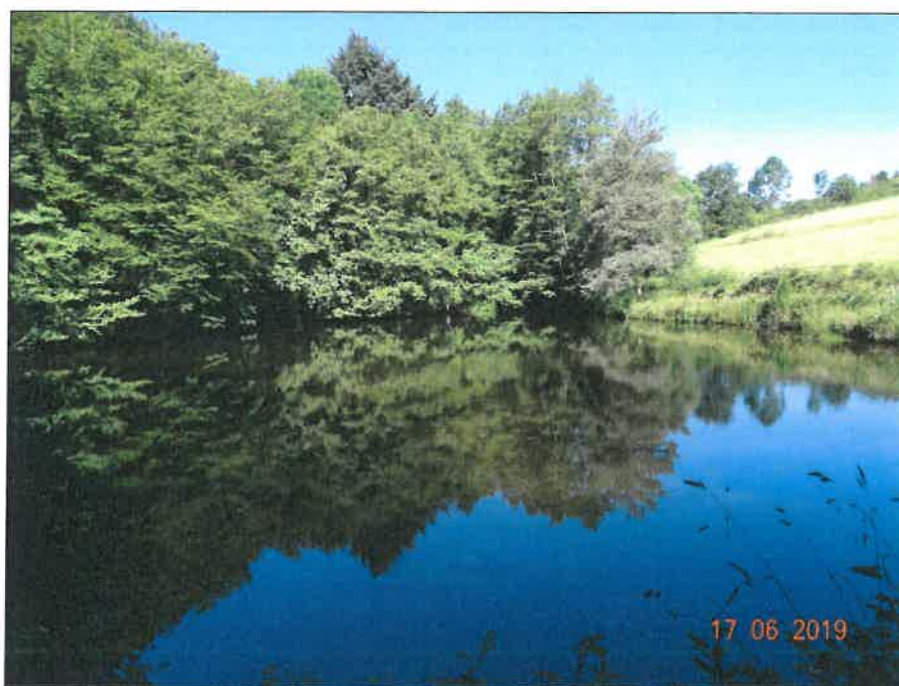
Vue d'ensemble du plan d'eau depuis la crête du barrage

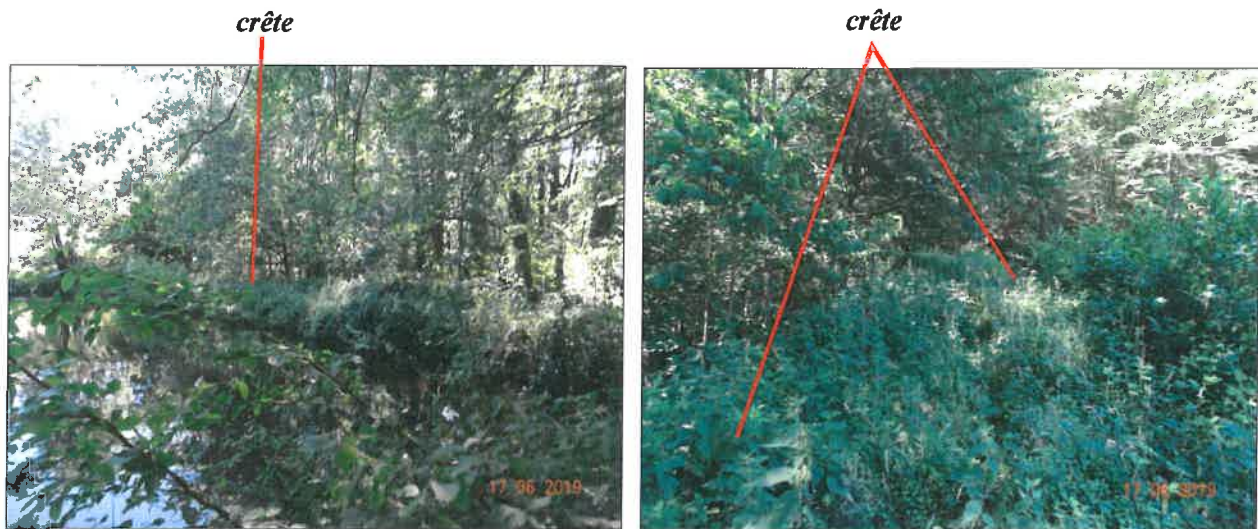
Deux vues de la crête du barrage

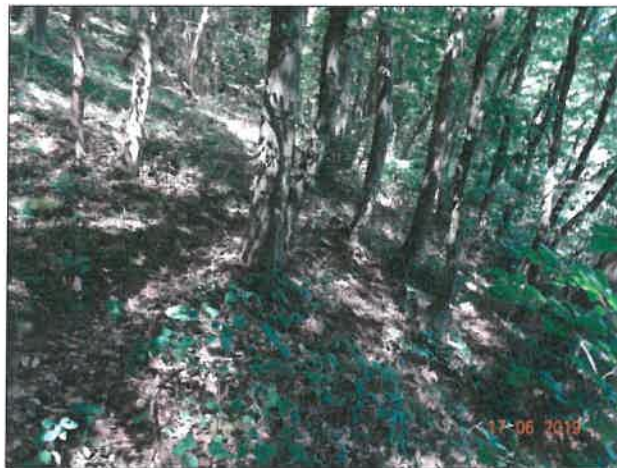
En rive droite (*côté SAINTE-CONSORCE*), arborée, il y a plusieurs troncs déformés en "tuyau de pipe", ce qui peut correspondre à un signe de mouvement de glissement lent du versant.

Berge de rive droite avec arbres déformés
glissement lent ?

Compte tenu des indices relevés en rive droite, le diagnostic géotechnique se prononcera également sur les risques de glissement du versant et sur les éventuels travaux à mettre en œuvre.

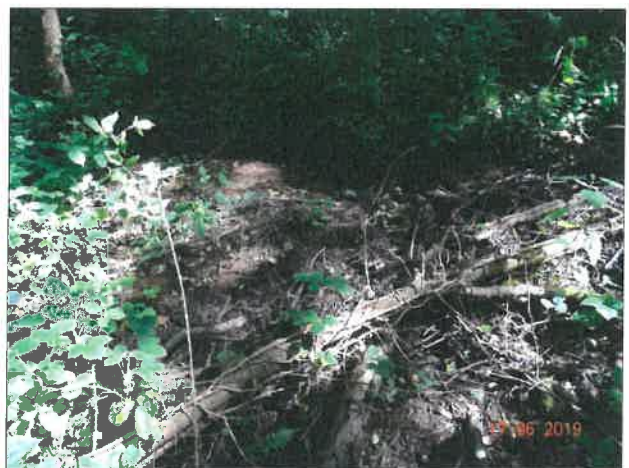
En queue de retenue, il y a un dépôt de sable et graviers qui s'explique par l'importance du bassin versant. Il y a également des troncs d'arbres morts qui peuvent former des embâcles lors des crues.

Dépôt en queue de retenue
tronc pouvant créer des embâcles
