**COMMUNE DE VAISON-LA-  
ROMAINE**

**MISE A JOUR DU SCHEMA DIRECTEUR  
D'ASSAINISSEMENT**

**PHASE 2**

**COMPLEMENTS A LA CAMPAGNE DE MESURES**

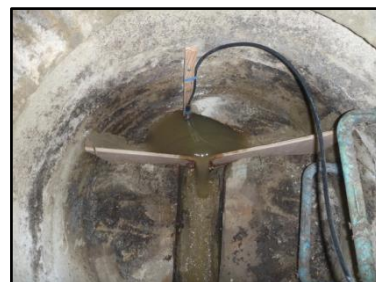
- ✓ Des seuils « **déversoirs en paroi mince** », où les mesures de débits sont réalisées par l'utilisation d'une sonde piézorésistive reliée à une centrale débitométrique autonome.

Figure 1 : Exemple d'un seuil

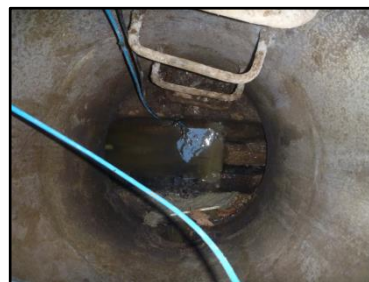
- ✓ Des débitmètres « **Mainstream** » qui sont utilisés notamment lorsque la hauteur d'eau est trop importante et que des risques de mise en charge sont présents. Ces appareils combinent une mesure de la hauteur d'eau et de la vitesse de l'effluent. Une fois définie la géométrie de l'ouvrage, nécessaire pour obtenir la section correspondante pour chaque hauteur d'eau mesurée, on calcule le débit transitant dans le collecteur (produit de la section mouillée par la vitesse soit :  $Q = S \text{ (m}^2\text{)} \times V \text{ (m/s)}$ ).

**Figure 3 : Exemple de Mainstream**

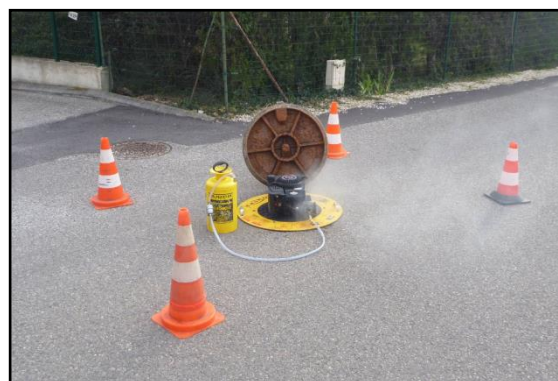
De l'**huile de paraffine** est vaporisée dans le réseau via un générateur-surpresseur installé sur un regard de visite. Une fumée dense, issue de la vaporisation de paraffine alimentaire, est ainsi injectée dans la canalisation d'eaux usées.

**Figure 20 : Photographie de l'injection de fumée dans les réseaux**

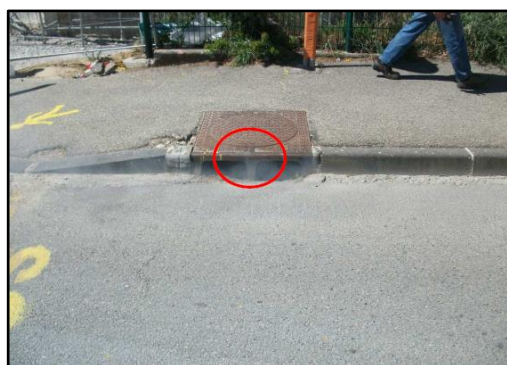
Au cours de la réalisation des tests de fumigation, un total de **2 anomalies majeures** est à la charge de la collectivité (1 400 m<sup>2</sup>) : il s'agit d'une connexion de grilles d'eaux pluviales au réseau d'assainissement collectif au niveau de la Rue Pierre Brossolette et de l'ancienne Route de Villedieu.

**Figure 23 : Grille EP - Avenue Brossolette (PMH - 2011)**

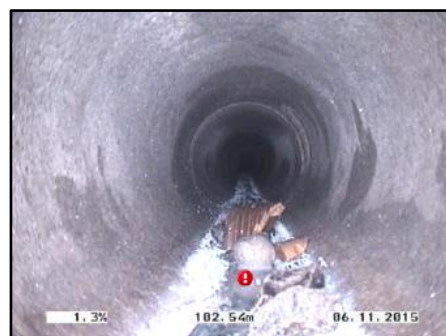
- ✓ de **nombreux dépôts** de concrétions ou de graisses, ont également été observés. Ces anomalies entraînent une réduction de la section de la conduite et peuvent causer une mise en charge du réseau.

**Figure 27 : Photographie de dépôts dans le réseau (AVS – 2015)**

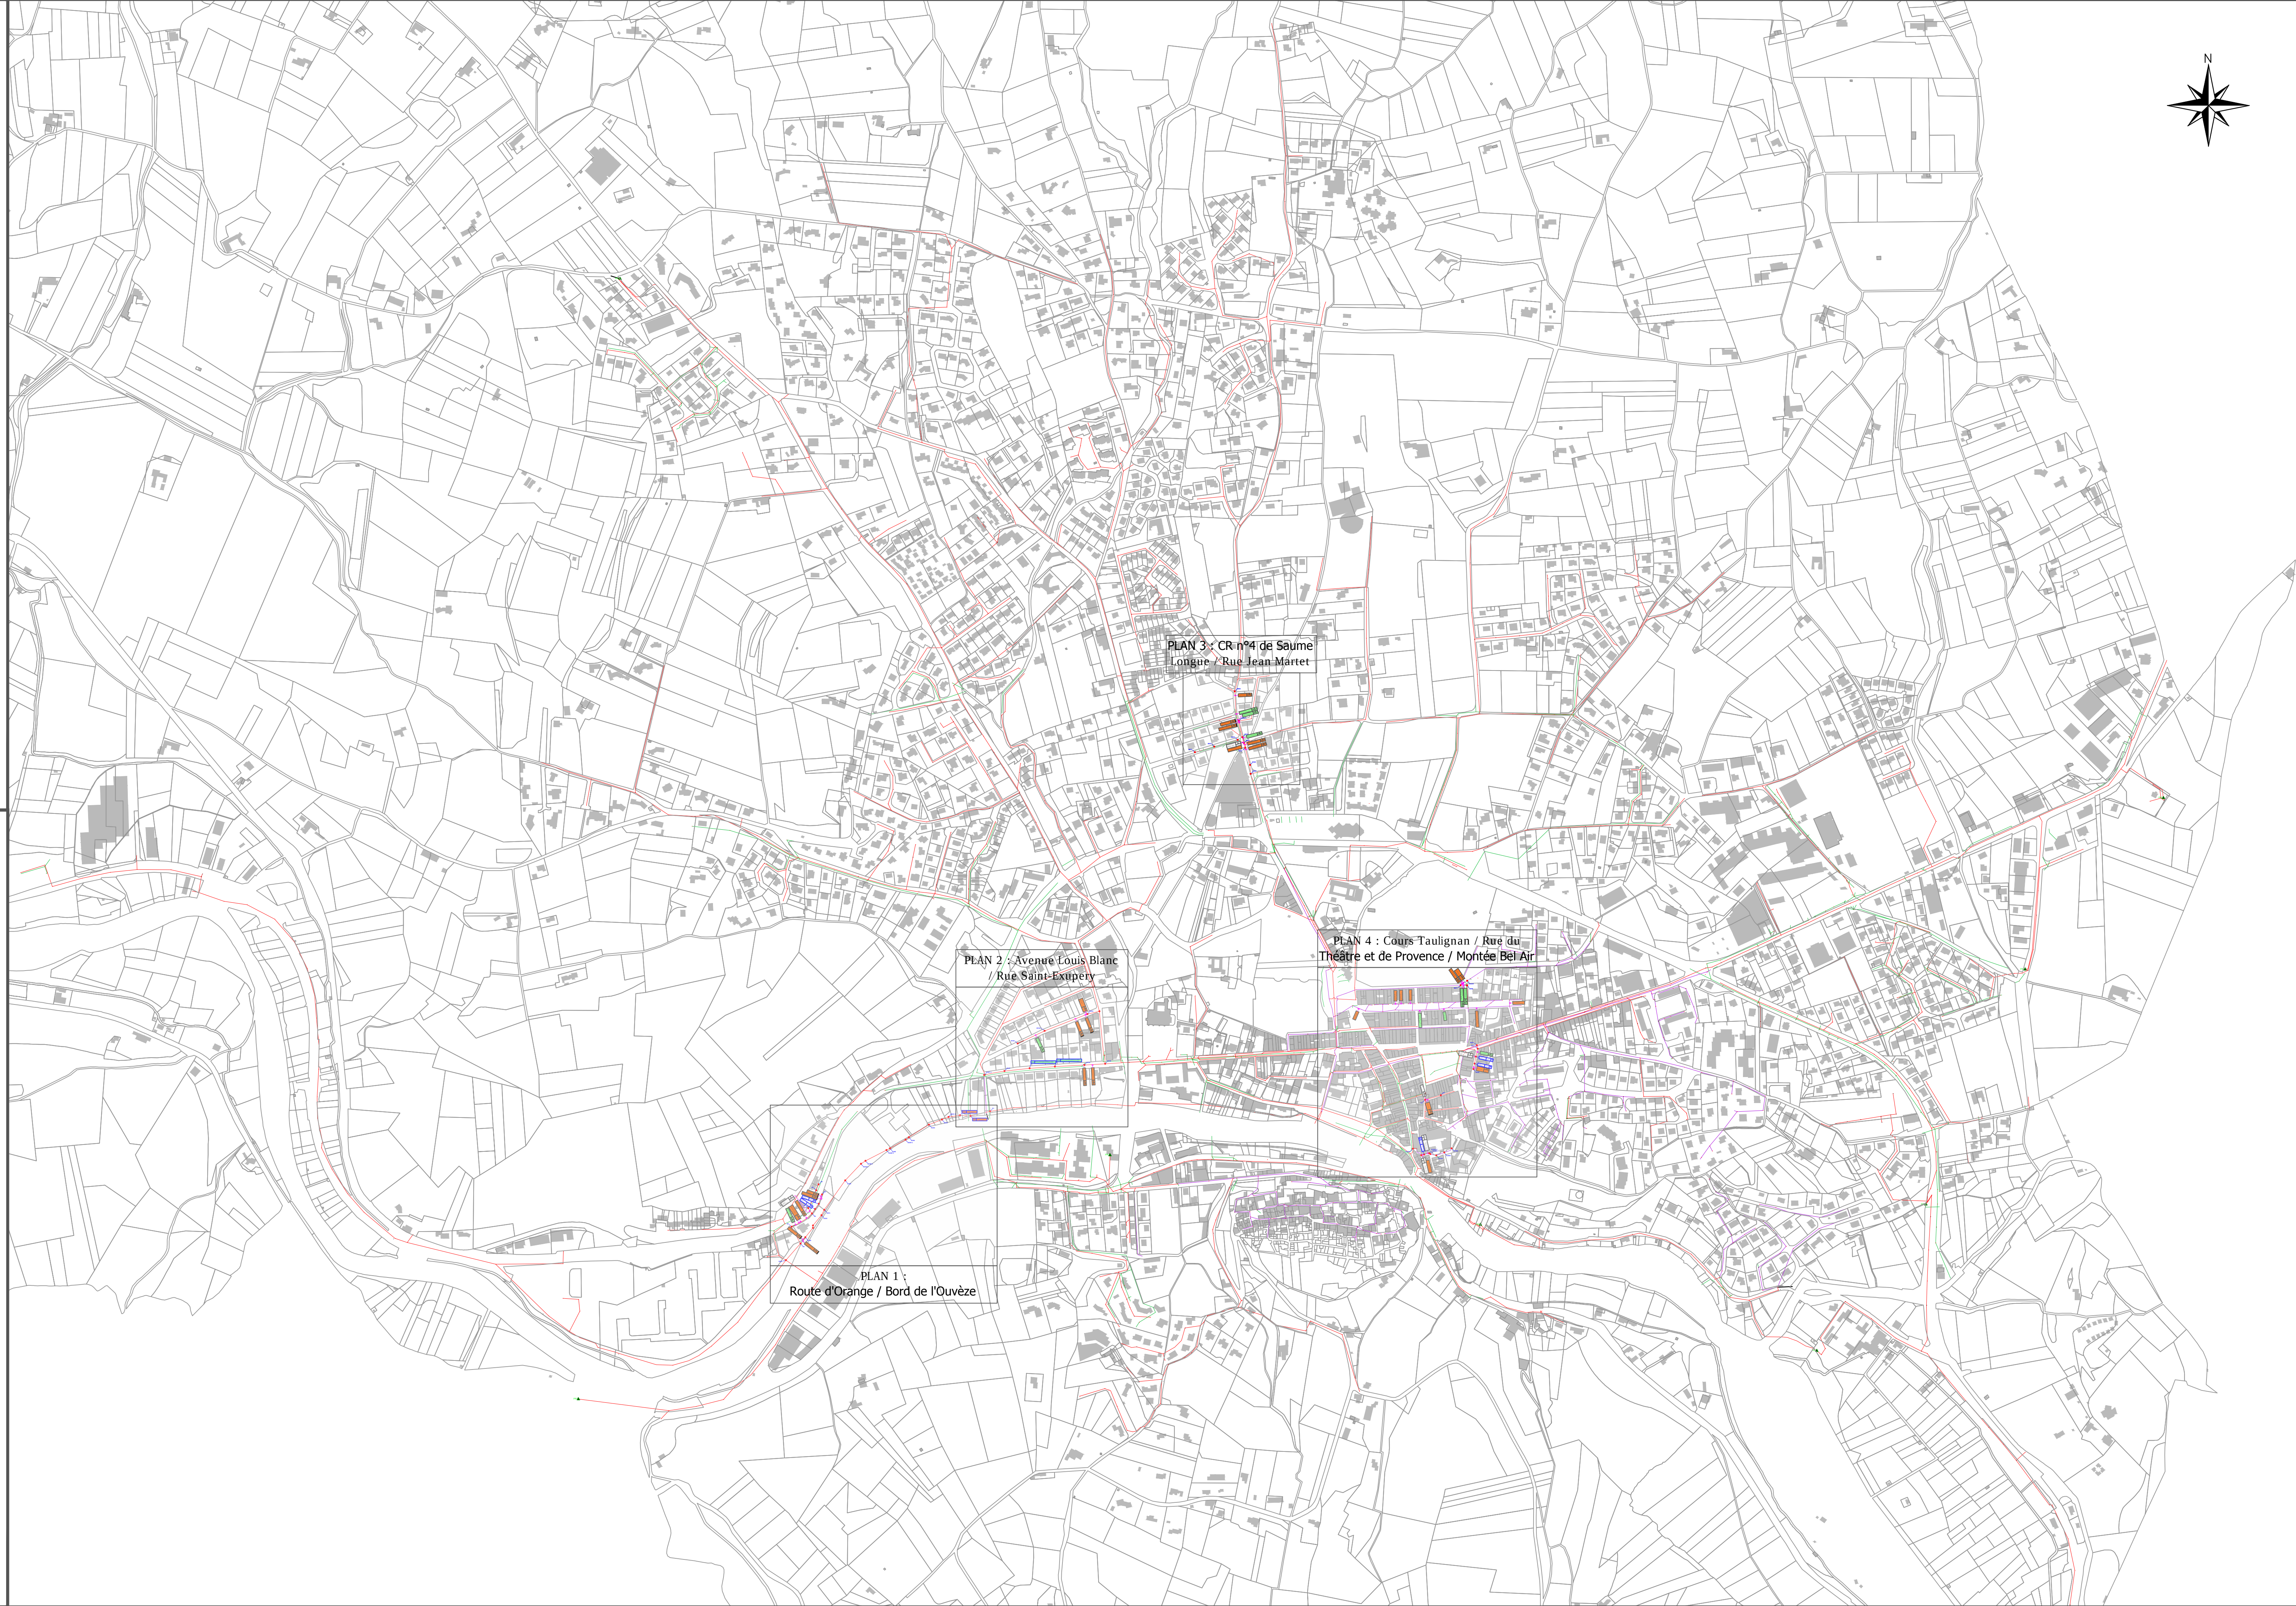
Travaux d'ordre de priorité 1 : Infiltrations observées

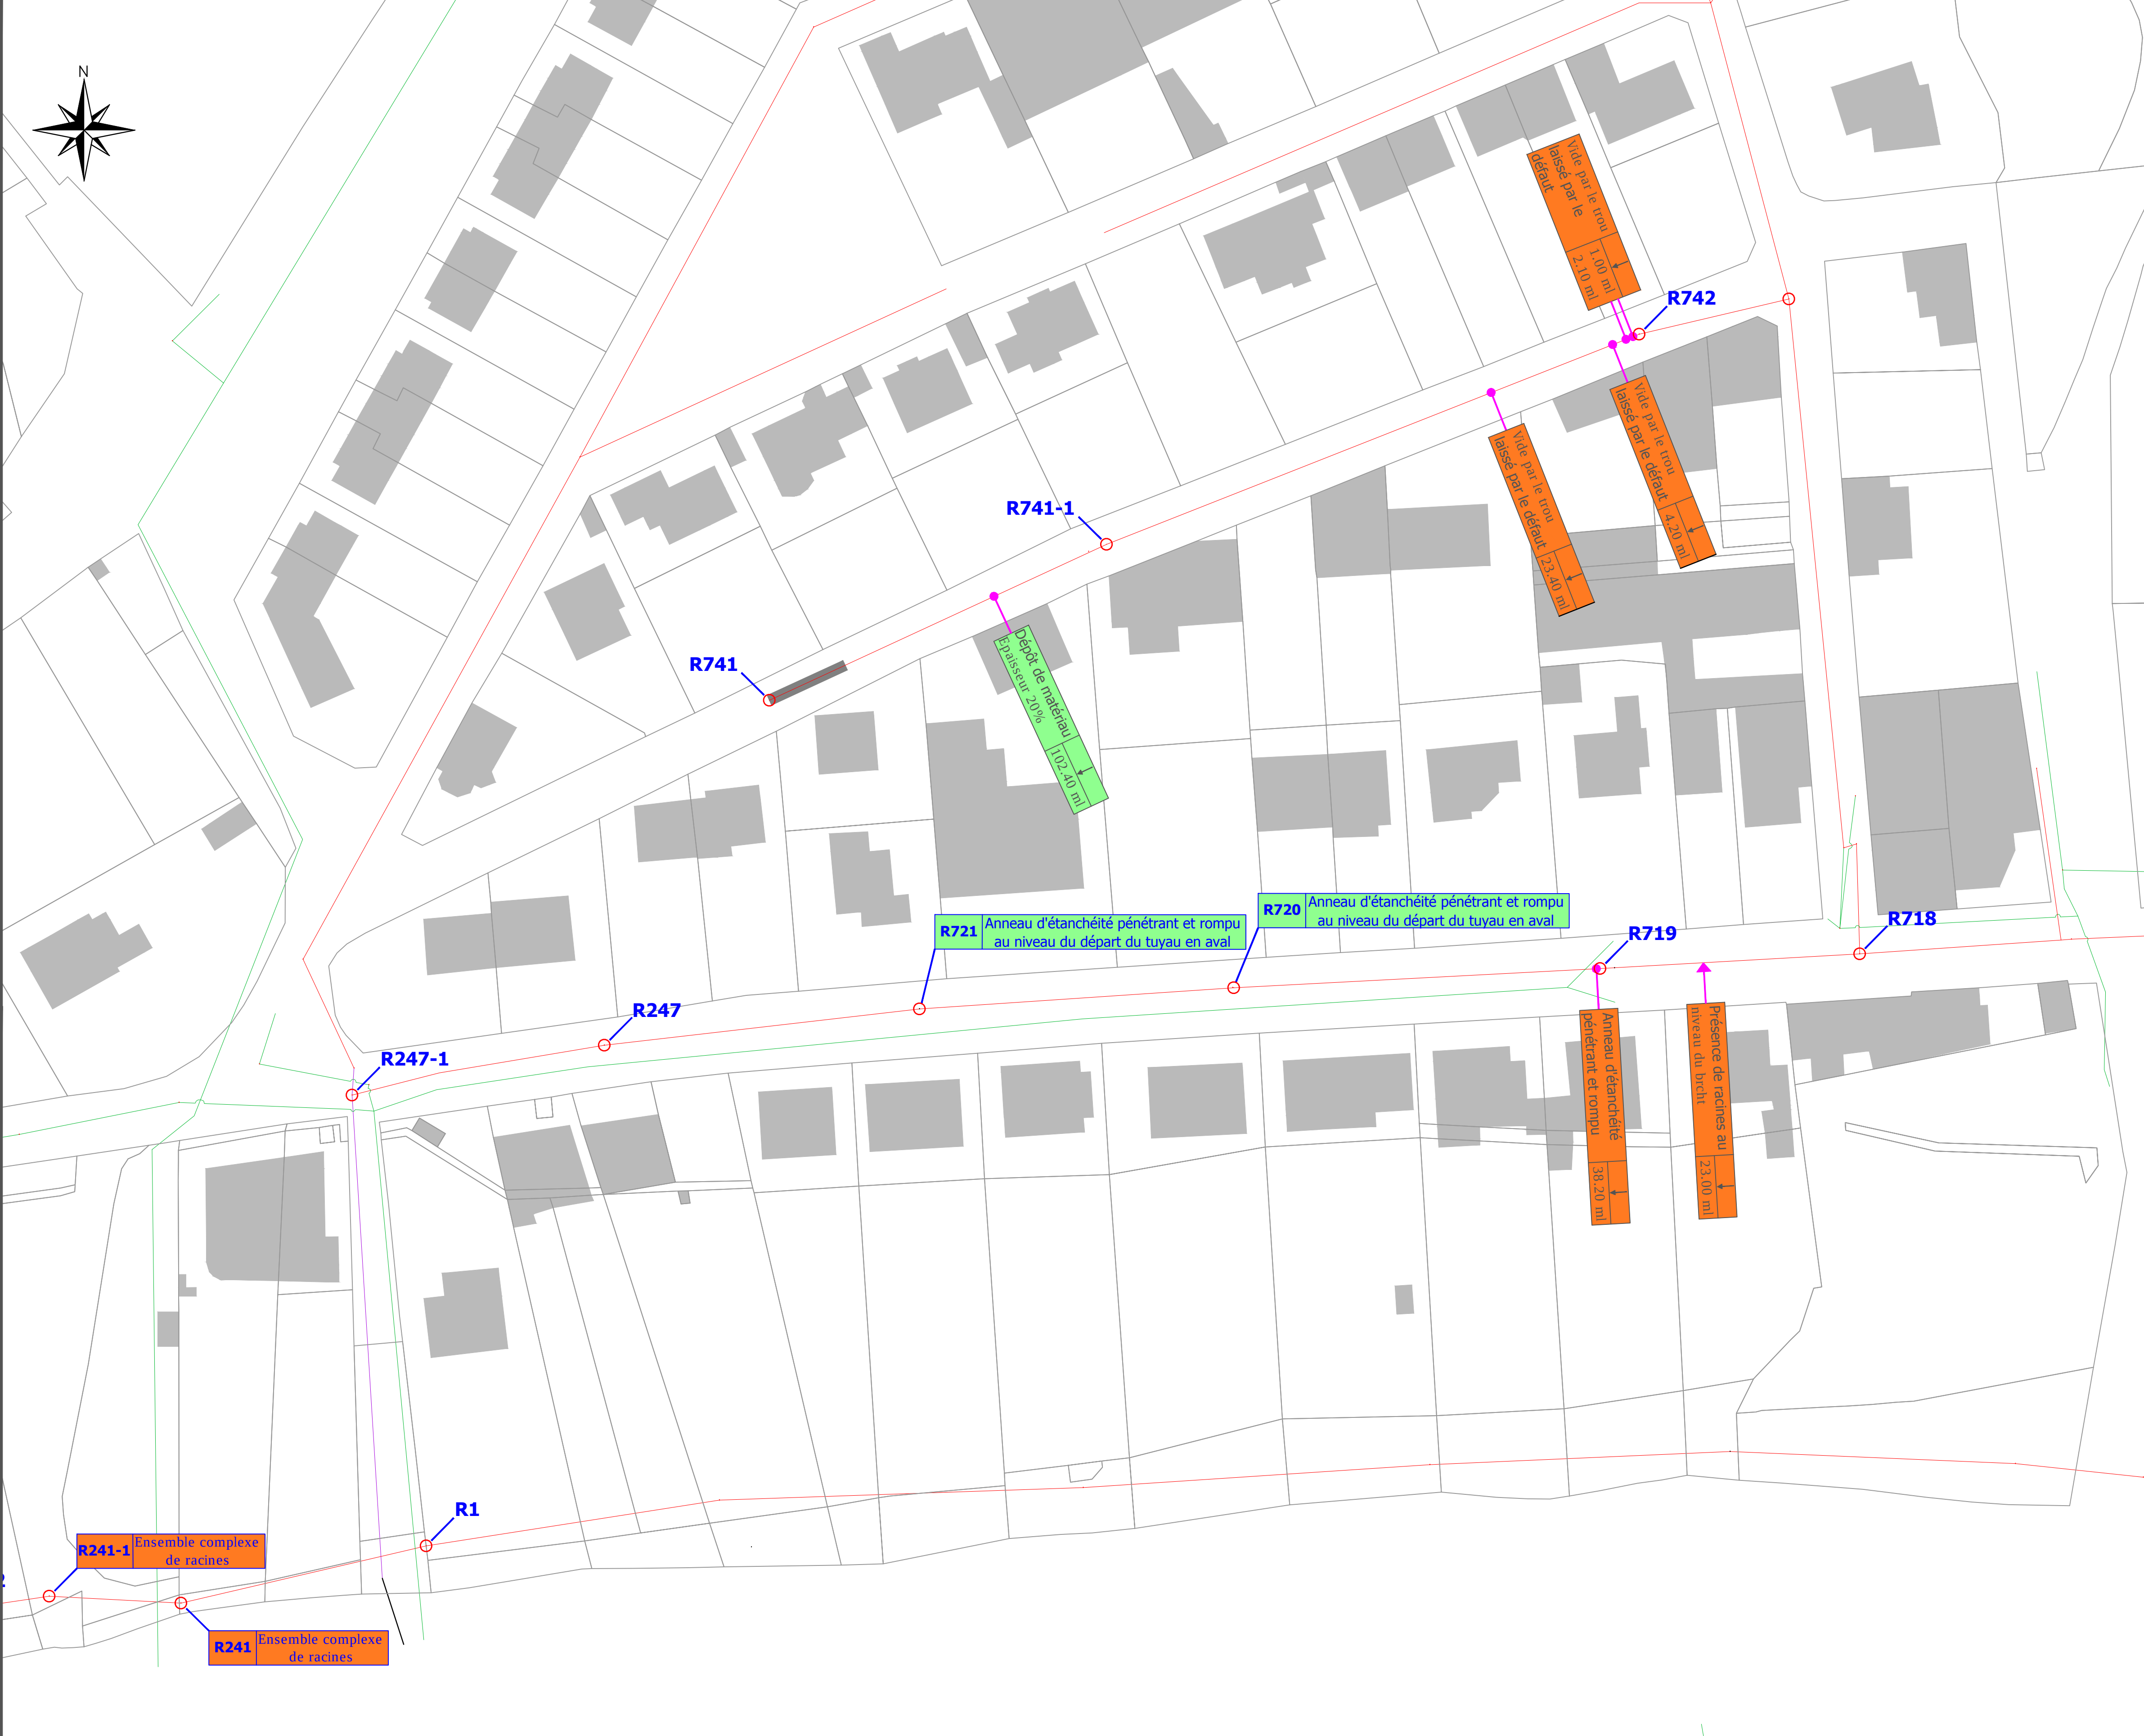
- Travaux d'ordre de priorité 1 : Infiltrations observées
- Travaux d'ordre de priorité 2 : Anomalies majeures potentiellement responsables d'intrusions d'ECPP
- Travaux d'ordre de priorité 3 : Anomalies mineures
