SYNDICAT D'ASSAINISSEMENT DU CANTON DE L'OISANS

**INVENTAIRE ET DIAGNOSTIC TECHNIQUE DES RESEAUX  
D'ALIMENTATION EN EAU POTABLE ET D'EAUX PLUVIALES  
AMELIORATION DE LA CONNAISSANCE, PROGRAMMATION  
ET ACTUALISATION DES SCHEMAS DIRECTEURS**

**COMMUNE DE BESSE**

*Fiches descriptives des ouvrages d'eau potable*

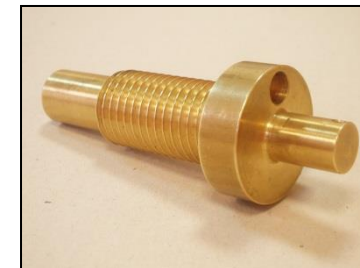
Vis sécurisée

Tous les ouvrages de production et de distribution d'eau potable doivent être munis d'une fermeture efficace (plan vigipirate) : vis sécurisée de capot foug (photo ci-contre), cadenas et serrure.

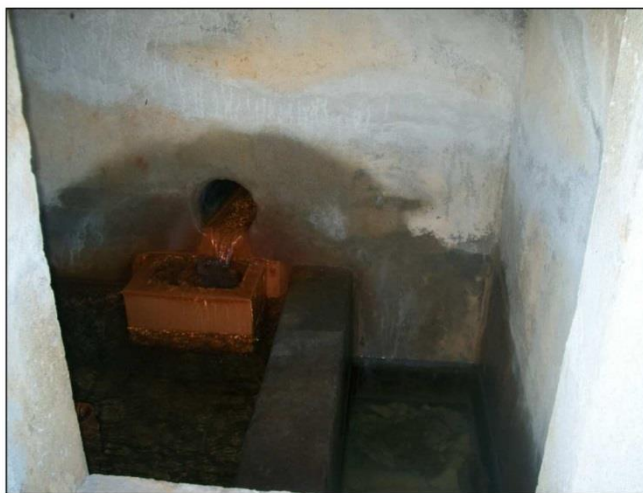
L'ouvrage de captage est un semi-enterré. Il est fermé par une porte avec une serrure à clé triangulaire.

L'ouvrage est rectangulaire de 120 cm x 170 cm. Sa profondeur totale est de 2,04 m.

Le captage de l'eau se fait à même la roche (pas de drain). Une conduite en fonte de 100 mm de diamètre permet d'envoyer l'eau vers le captage de la Cabanote. Une deuxième conduite, en PVC de 250 mm envoie l'eau dans le regard de réunion.

L'ouvrage est équipée d'un système de trop plein – vidange (bonde).

Vue intérieure du captage de Deï

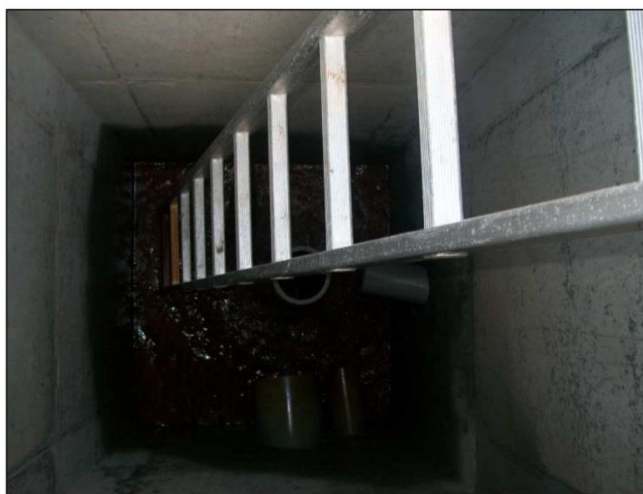
Le regard de réunion est une chambre rectangulaire de 2,93 m de profondeur, semi-enterré, positionnée juste devant l'ouvrage de captage. L'accès se fait par un capot Foug à clé triangulaire.

Le regard collecte les eaux provenant de la 1<sup>er</sup> ressource (ouvrage de captage) et de 2 autres conduites de captage en PVC de 125 mm.

L'eau est ensuite envoyée vers le captage de Fournoutard, et collecte sur le trajet l'eau du captage de Pissail.

Vue intérieure du regard de réunion

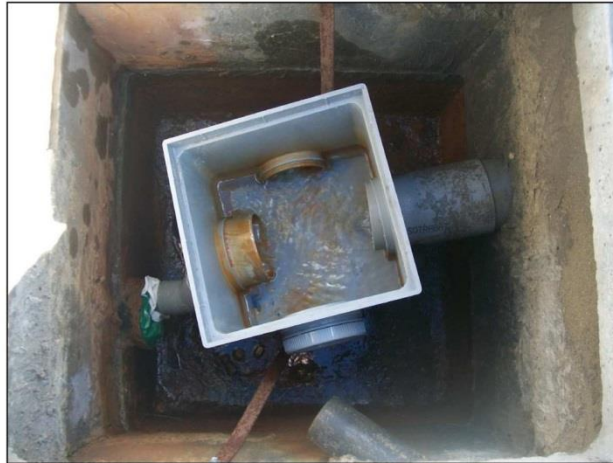
Vue intérieure du captage de Cabanote

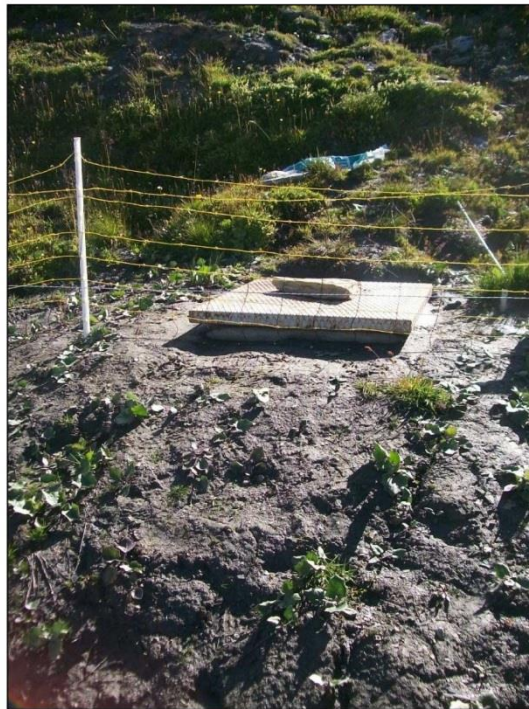
Vue extérieure du captage

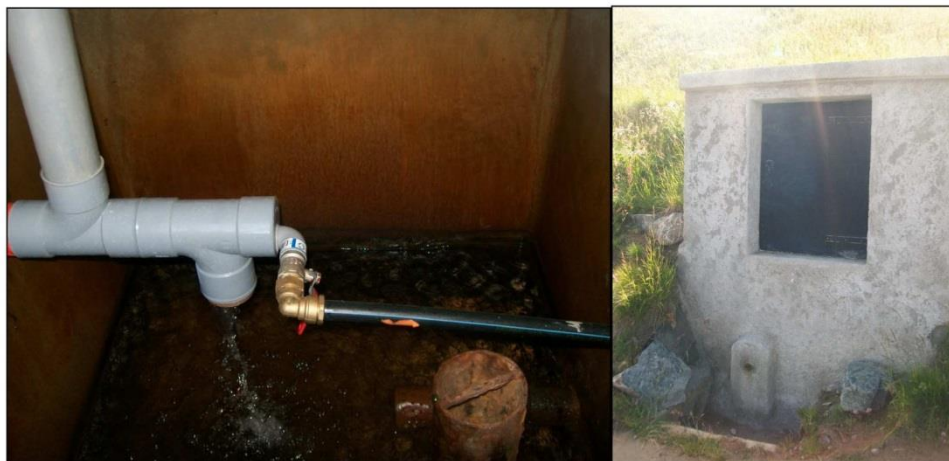
L'eau va transitée par un brise charge avant d'arriver au captage de Fournoutard. Celui-ci collecte alors l'eau de Cabanote et une partie de l'eau de Deï.

Vues intérieure et extérieure du brise charge de Cabanote

Un piquage directement raccordé sur la conduite d'adduction du brise charge a été réalisé. Le robinet est accessible à côté de l'ouvrage et a été installé pour une éventuelle utilisation par le chalet d'alpage.

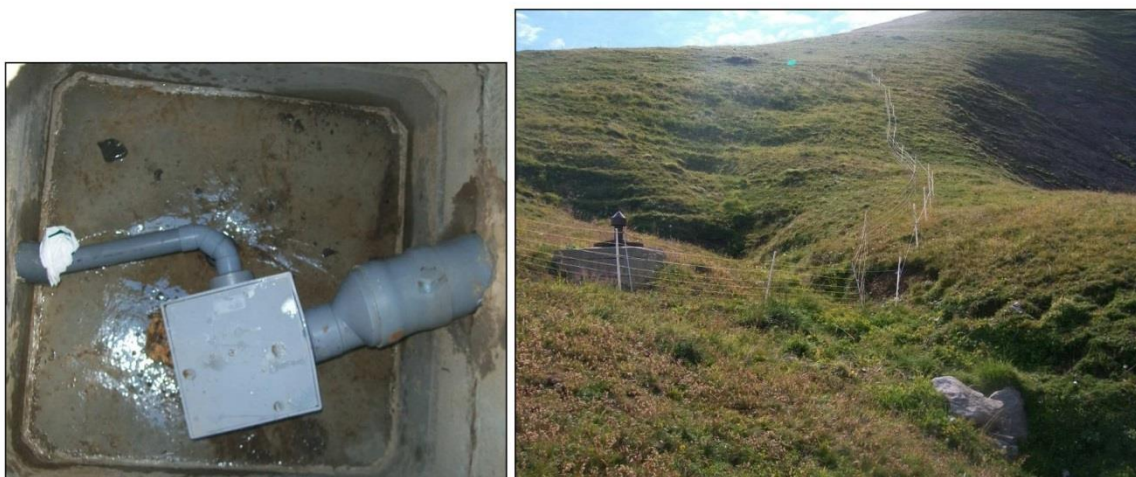
Vue intérieure du captage de Pissail et vue extérieure du captage et périmètre de protection

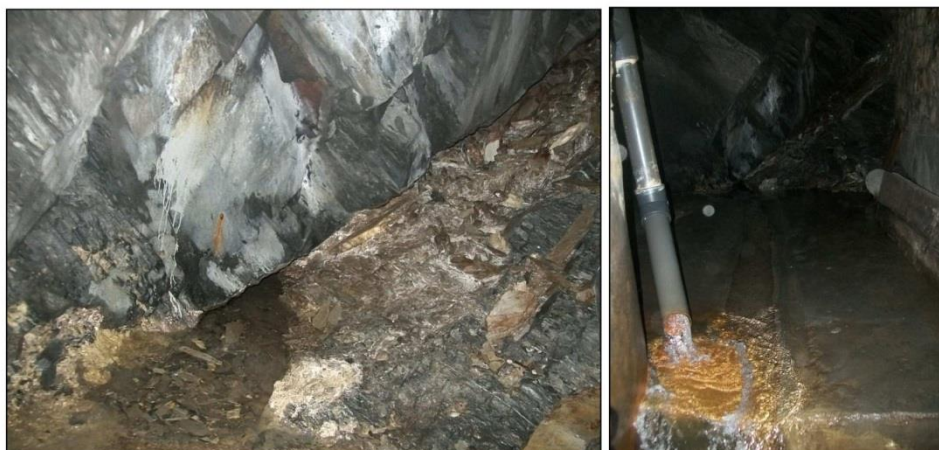
L'eau est captée grâce à une conduite en PVC de 200 mm de diamètre collectant l'eau sortant de la roche. Elle est envoyée dans un petit regard à l'intérieur de l'ouvrage et repart dans une conduite en PVC de 110 mm pour être envoyée dans le captage de Fournoutard.

Vue intérieure du captage de Fournoutard

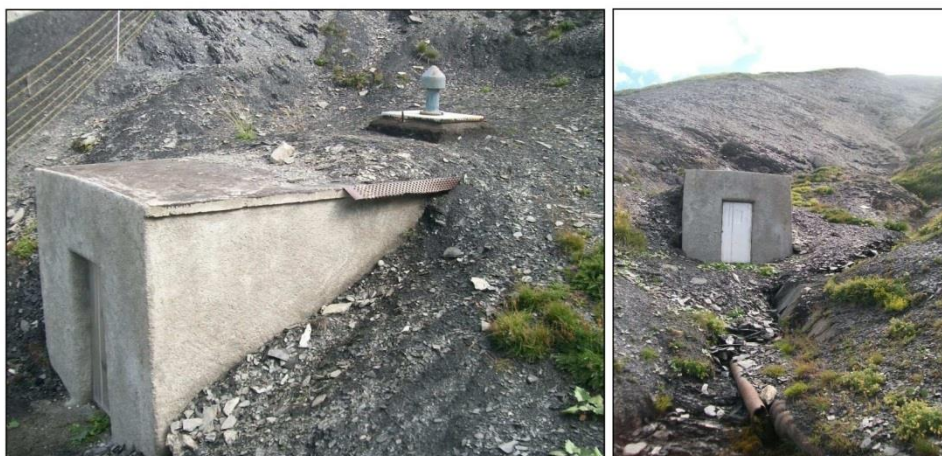
Vue extérieure du captage

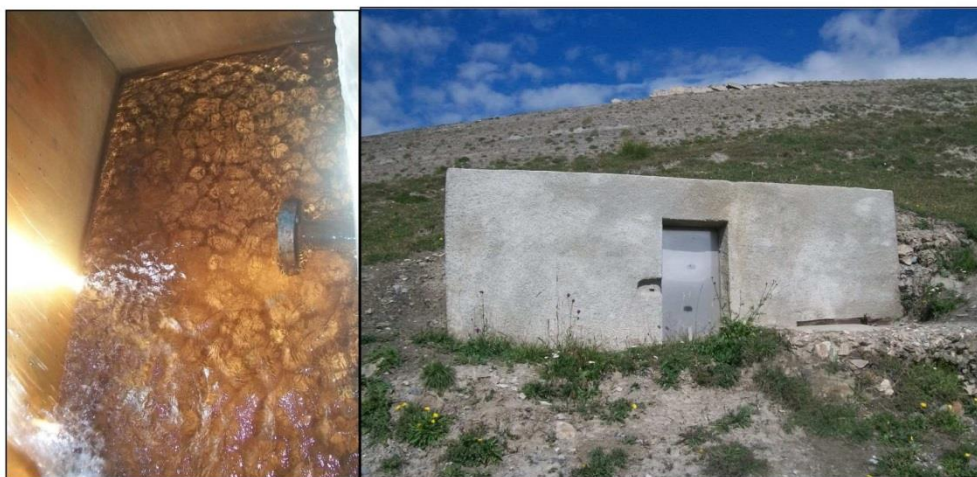
L'eau mélangée est envoyée, via une conduite en fonte de 100 mm, dans un brise charge avant d'être répartie entre les réservoirs de Bonnefin et Cuchet. La conduite d'adduction est visible devant le captage de Fournoutard.

Vue intérieure et extérieure du brise charge de Fournoutard

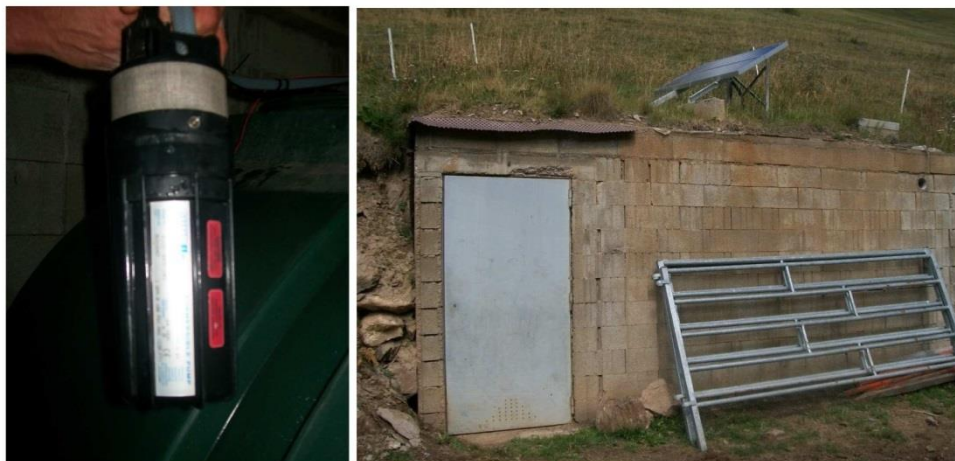
Pompe et vue extérieure de la citerne

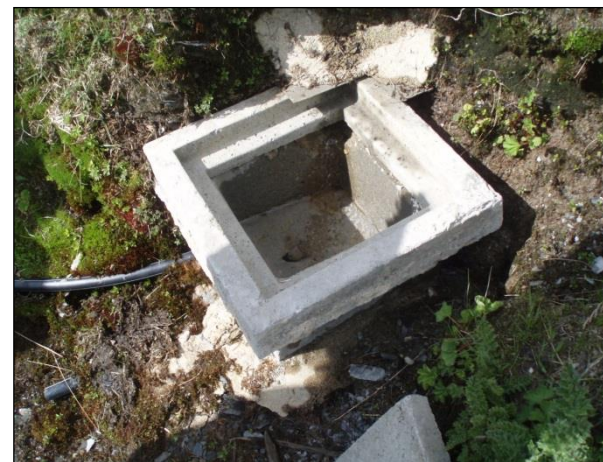
**PHOTOGRAPHIE ET SCHEMA DU CAPTAGE N°6**

Ce captage est inclus dans le périmètre de protection immédiat englobant l'ensemble des ouvrages de la combe du Rif de l'Enversin.

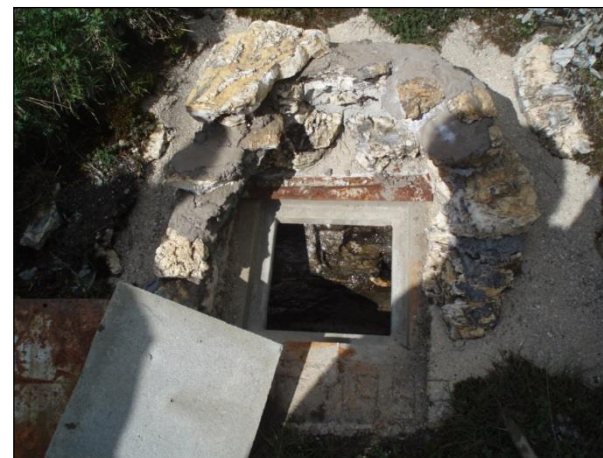
**PHOTOGRAPHIE ET SCHEMA DU CAPTAGE N°5**

Ce captage est inclus dans le périmètre de protection immédiat englobant l'ensemble des ouvrages de la combe du Rif de l'Enversin.

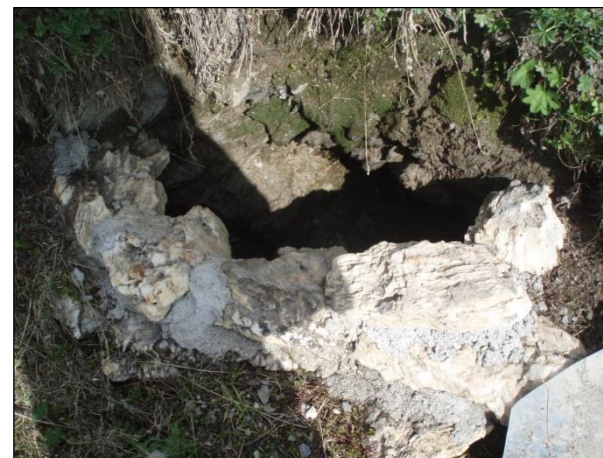
**PHOTOGRAPHIE ET SCHEMA DU CAPTAGE N°4**

Ce captage est inclus dans le périmètre de protection immédiat englobant l'ensemble des ouvrages de la combe du Rif de l'Enversin.

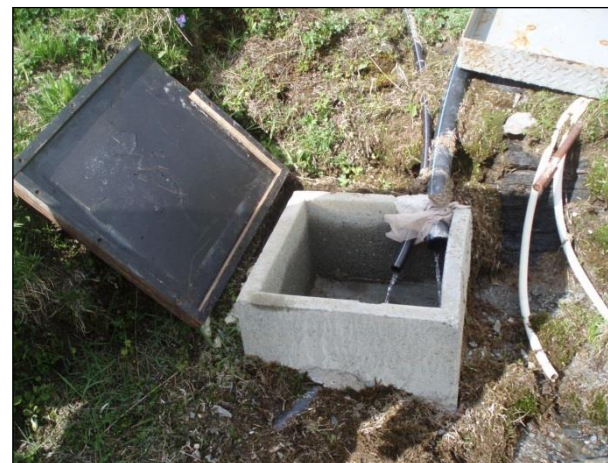
**PHOTOGRAPHIE ET SCHEMAS DE LA CHAMBRE DE REUNION N°3**

Cette chambre de réunion est incluse dans le périmètre de protection immédiat des captages de la combe du Rif de l'Enversin.

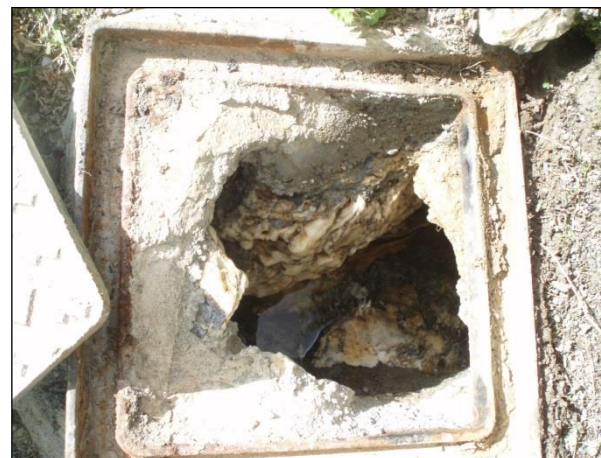
**PHOTOGRAPHIE ET SCHEMA DU CAPTAGE N°2**

Ce captage est inclus dans le périmètre de protection immédiat englobant l'ensemble des ouvrages de la combe du Rif de l'Enversin.

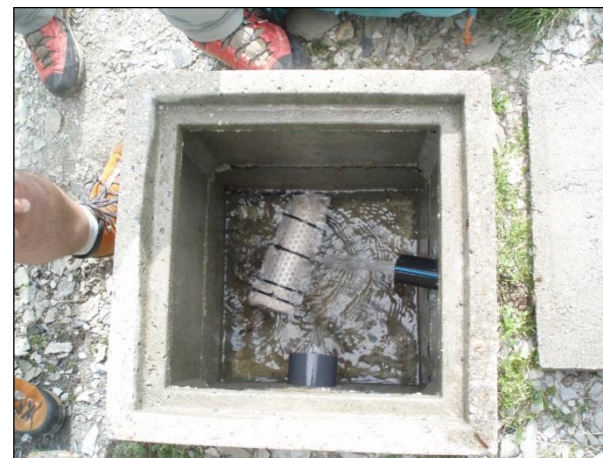
**PHOTOGRAPHIE ET SCHEMA DE LA CHAMBRE DE REUNION N°1**

Cette chambre de réunion n'est incluse pas dans le périmètre de protection immédiat des captages. Etant donné le système de fermeture non étanche, il serait bon d'englober cet ouvrage dans l'espace clôturé.

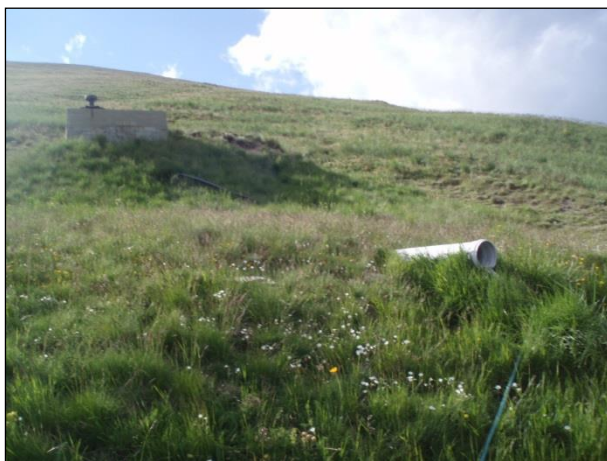
*Le réservoir et l'exutoire du trop-plein*

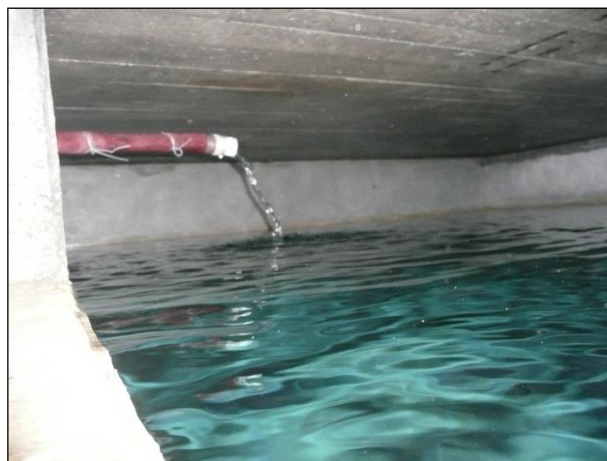
*La conduite d'adduction*

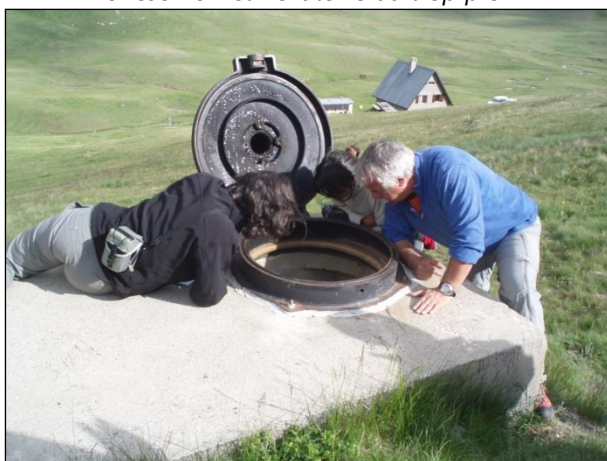
*L'accès à la cuve*

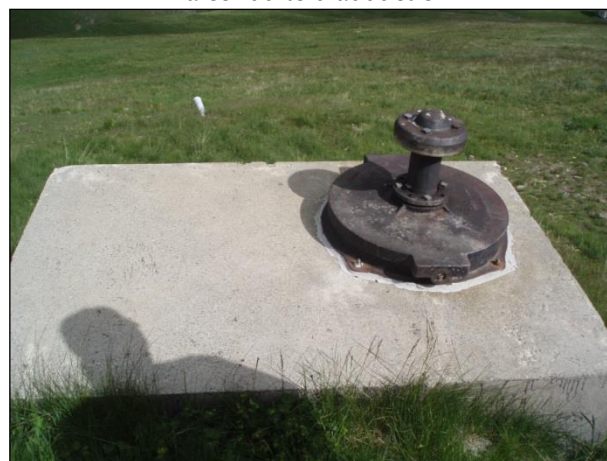
*Le dispositif de fermeture de la chambre des vannes*

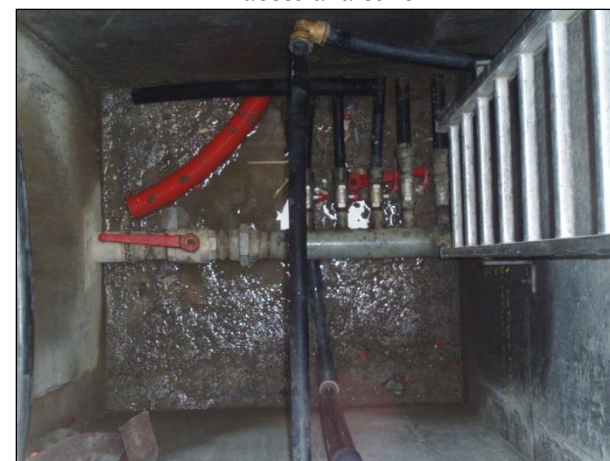
*La chambre des vannes*
