SYNDICAT D'ASSAINISSEMENT DU CANTON DE L'OISANS

**INVENTAIRE ET DIAGNOSTIC TECHNIQUE DES RESEAUX  
D'ALIMENTATION EN EAU POTABLE ET D'EAUX PLUVIALES  
AMELIORATION DE LA CONNAISSANCE, PROGRAMMATION  
ET ACTUALISATION DES SCHEMAS DIRECTEURS**

**COMMUNE DE LIVET ET GAVET**  
*Fiches descriptives des ouvrages d'eau potable*

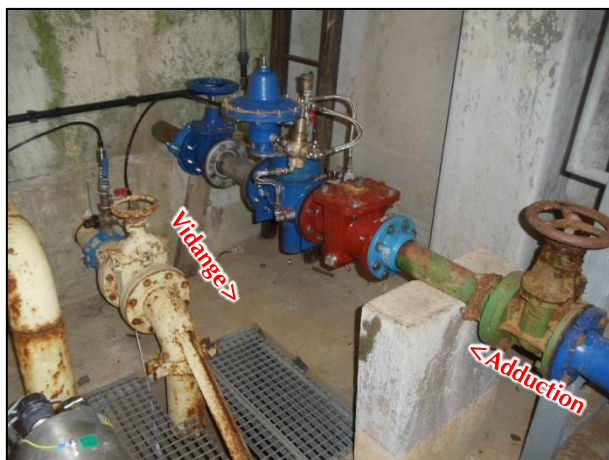
Conduite d'adduction et conduite de vidange

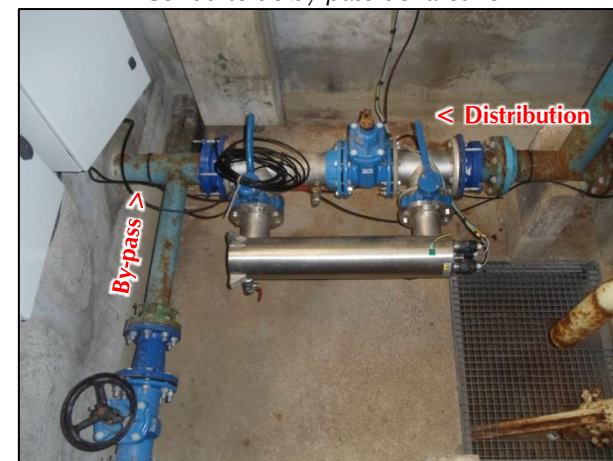
Stérilisateur UV sur la conduite de distribution

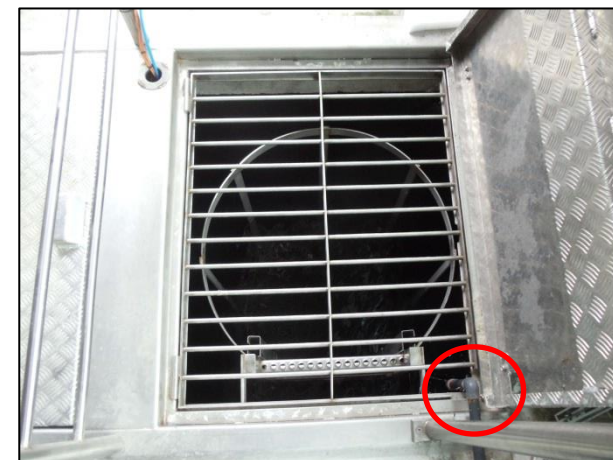
*Echelle d'accès à la cuve avec crinoline  
et point d'injection du chlore*

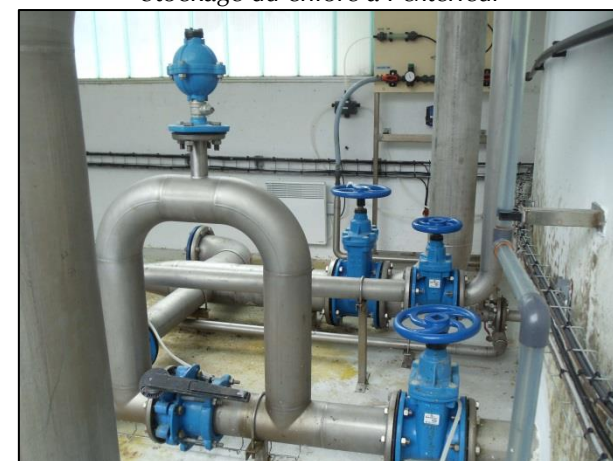
*Lyre incendie*

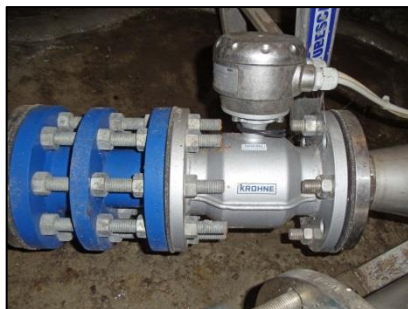
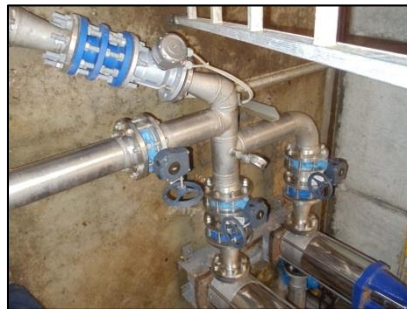
**REMARQUES SUR LE COMPTEUR DE DISTRIBUTION**

**Appareil :** Débitmètre électromagnétique Krohne Waterflux 3000F Ø65 (date de pose ?)  
**Index :** 19 323 m<sup>3</sup> le 09/03/2017 (cadran déporté)  
**Renouvellement :** réétalonnage tous les ans (*confirmer si opération réalisée en 2016 ?*) ;  
durée de vie 15 à 25 ans  
**Précision :** /

- le convertisseur doit être disposé verticalement : condition non respectée, position oblique,
- la distance en aval d'une section en T (longueur droite entre le té et le débitmètre) doit être supérieure ou égale à 10 fois le diamètre de l'appareil soit 65 cm : condition non respectée, quasi accolé au té (espacement d'environ 15-20 cm correspondant à la longueur du cône de réduction).

Ainsi, les consignes de montage du constructeur ne sont pas respectées, l'appareil ne fonctionne pas dans des conditions optimales, les volumes comptabilisés peuvent être erronés.

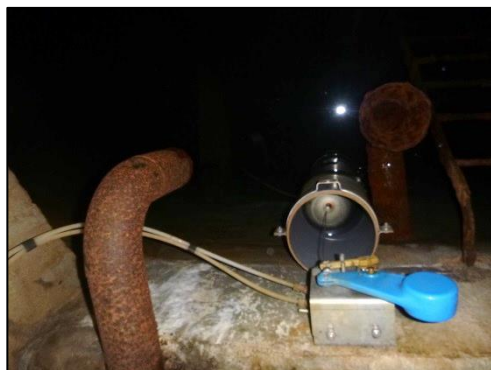
Arrivée conduite d'adduction et  
flotteur du robinet altimétrique
