SYNDICAT D'ASSAINISSEMENT DU CANTON DE L'OISANS

**INVENTAIRE ET DIAGNOSTIC TECHNIQUE DES RESEAUX  
D'ALIMENTATION EN EAU POTABLE ET D'EAUX PLUVIALES  
AMELIORATION DE LA CONNAISSANCE, PROGRAMMATION  
ET ACTUALISATION DES SCHEMAS DIRECTEURS**

**COMMUNE D'OULLES**

*Fiches descriptives des ouvrages d'eau potable*

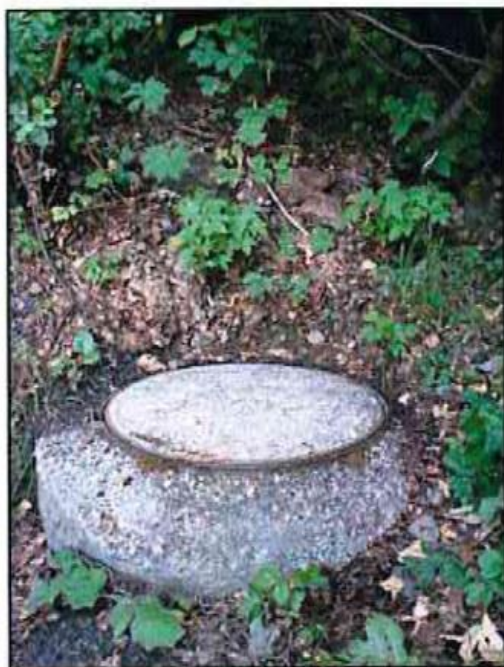
- ◆ chambre de captage inaccessible
- ◆ regard de mise en charge : tampon fonte bétonné

- ◆ Mise en service dans les années 1970
- ◆ Relation directe avec le torrent avérée par traçage en 1986 DDAF
- ◆ Débit d'étiage : 0 m³/j
- ◆ Débit autorisé (AP DUP 22/10/2013) : 4,17 m³/h ; 100 m³/j ; 36 500 m³/an
- ◆ Périmètre de protection immédiat non matérialisé (4 bornes)
- ◆ Absence d'aération (voir si judicieux dans le lit du ruisseau ?)
- ◆ Absence de crépine
- ◆ Présence branchement individuel non autorisé (eau brute)
- ◆ Système de fermeture non étanche et non sécurisé

*Regard de mise en charge*

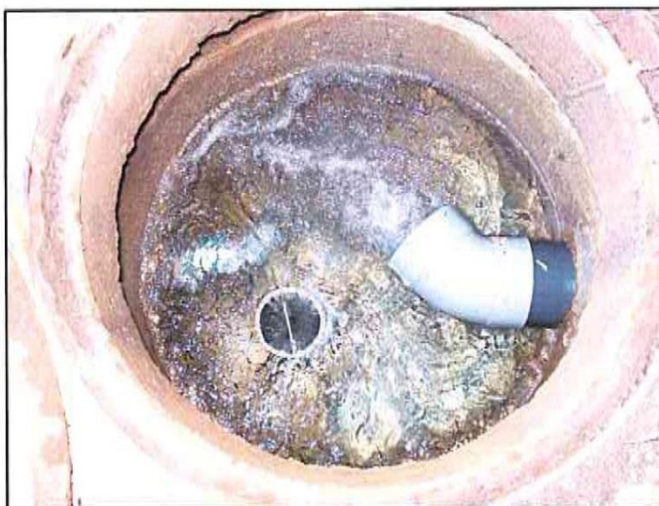
*Intérieur du regard de mise en charge*

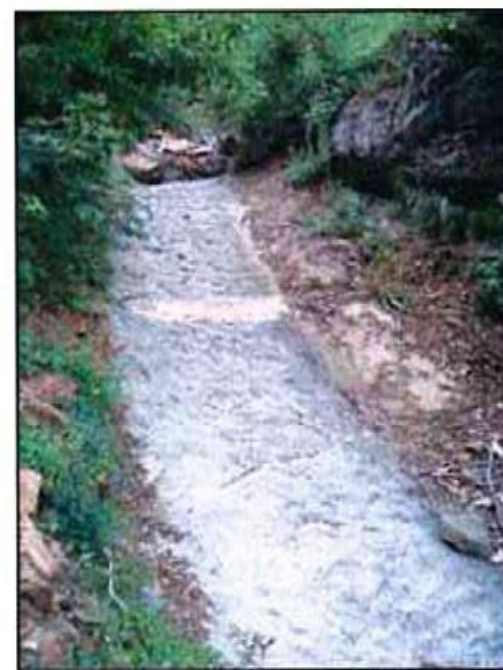
Le lit du torrent a été étanchéifié par une dalle en béton de 0,25 m d'épaisseur sur la totalité du tronçon surmontant le drain (~30m) ainsi que sur une partie de l'émergence d'origine, afin d'éviter la contamination des eaux captées par celles du torrent.

*Lit bétonné du torrent du Pouillard*

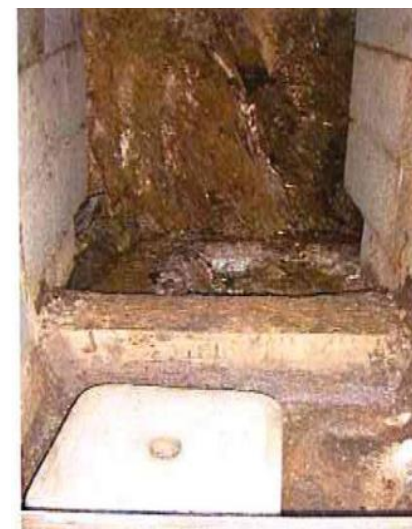
*Bac de réception et trop-plein*

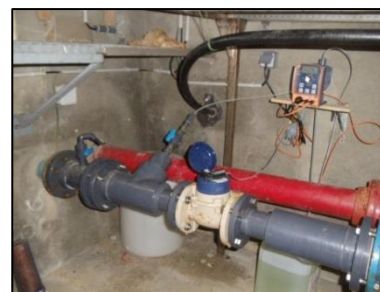
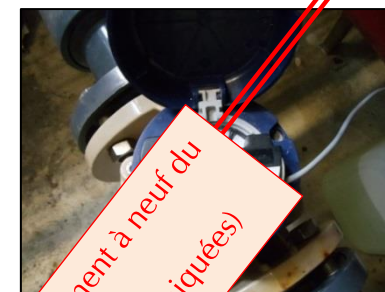
**Appareil :** Compteur Actaris WoltexM Ø65mm 1225 (année de pose 2005)

**Renouvellement :** index théorique 2 670 m³ le 31/01/2017 ; index réel compteur de plus de 10 ans ; à remplacer

Ce type de compteur basse pression doit disposer d'un minimum de pression amont, notamment pour le débit incendie (à 60 m³/h pour Ø65mm → au moins 0,28 bar de la colonne d'eau). La charge théorique à l'amont, correspond à la charge dans la cuve (0,29 bar soit 2,90 mCE au maximum). Il fonctionne dans des conditions optimales pour ce critère lorsque la cuve est pleine.

Pour fonctionner dans des conditions optimales (régime laminaire), ce compteur doit disposer d'une longueur droite amont d'au moins 10 fois son diamètre soit 65 cm. En considérant la vanne ouverte à 100%, la longueur entre le coude et le compteur est de 74 cm. L'appareil est installé dans des conditions optimales de fonctionnement pour ce critère.

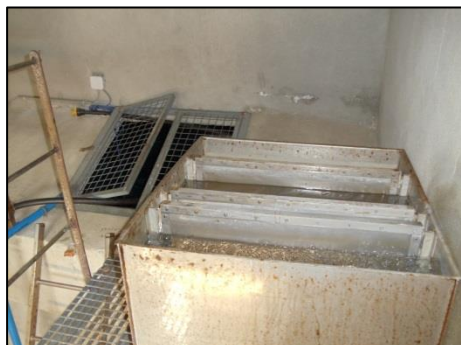
- ◆ Rétention des matières en suspension par un décanteur lamellaire sur l'adduction depuis le captage de Pouillard
- ◆ Unité de désinfection des eaux par injection de chlore (eau de javel) dans la conduite de distribution, asservissement au compteur de distribution

Décanteur lamellaire pour la retention de particules fines sur l'adduction du captage de Pouillard

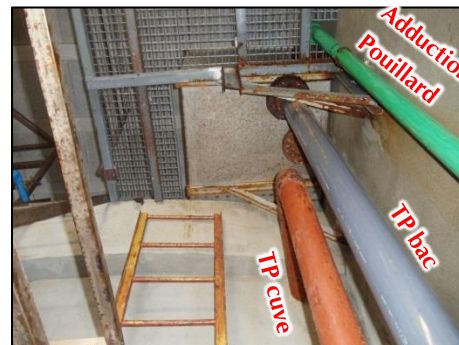
Trop-plein cuve (fonte rouge) ; Trop-plein décanteur (PVC gris)  
Adduction Pouillard (PVC vert) ; Vidange (fonte rouge)

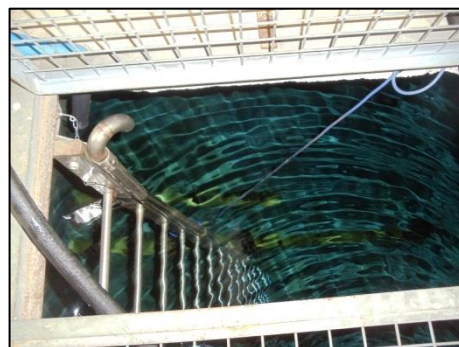
- ◆ Grille de protection sur l'accès à la cuve
- ◆ Rambardes, caillebotis et échelles d'accès
- ◆ Echelle avec crosse d'accès dans la cuve ; accès non sécurisée (absence de crinoline ou de point d'ancrage)

Echelle avec crose d'accès et grilles de protection

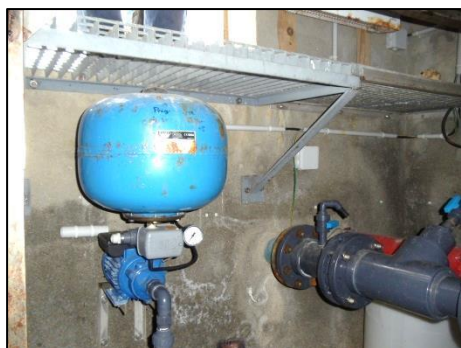
Groupe surpresseur de l'ancien système de traitement – hors service

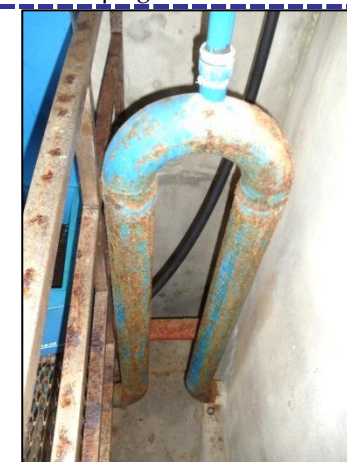
Lyre incendie sur la conduite de distribution

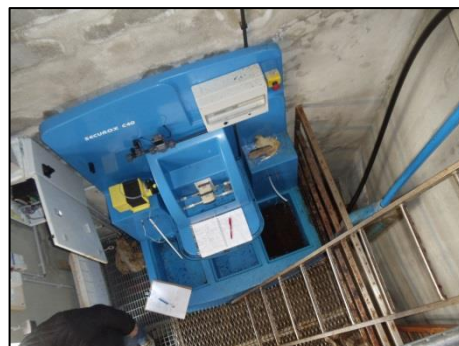
Ancien support de l'unité de désinfection  
des eaux au dioxyde de chlore  
Equipement hors-service
