DEPARTEMENT DE LA DROME
COMMUNE DE LA MOTTE CHALANCON

SOURCE DU PAS DE L'ÉCHELLE
Commune de La Motte Chalancon

Avis sur la situation sanitaire
Définition des périmètres de protection

JANVIER 2015
HA 26-31

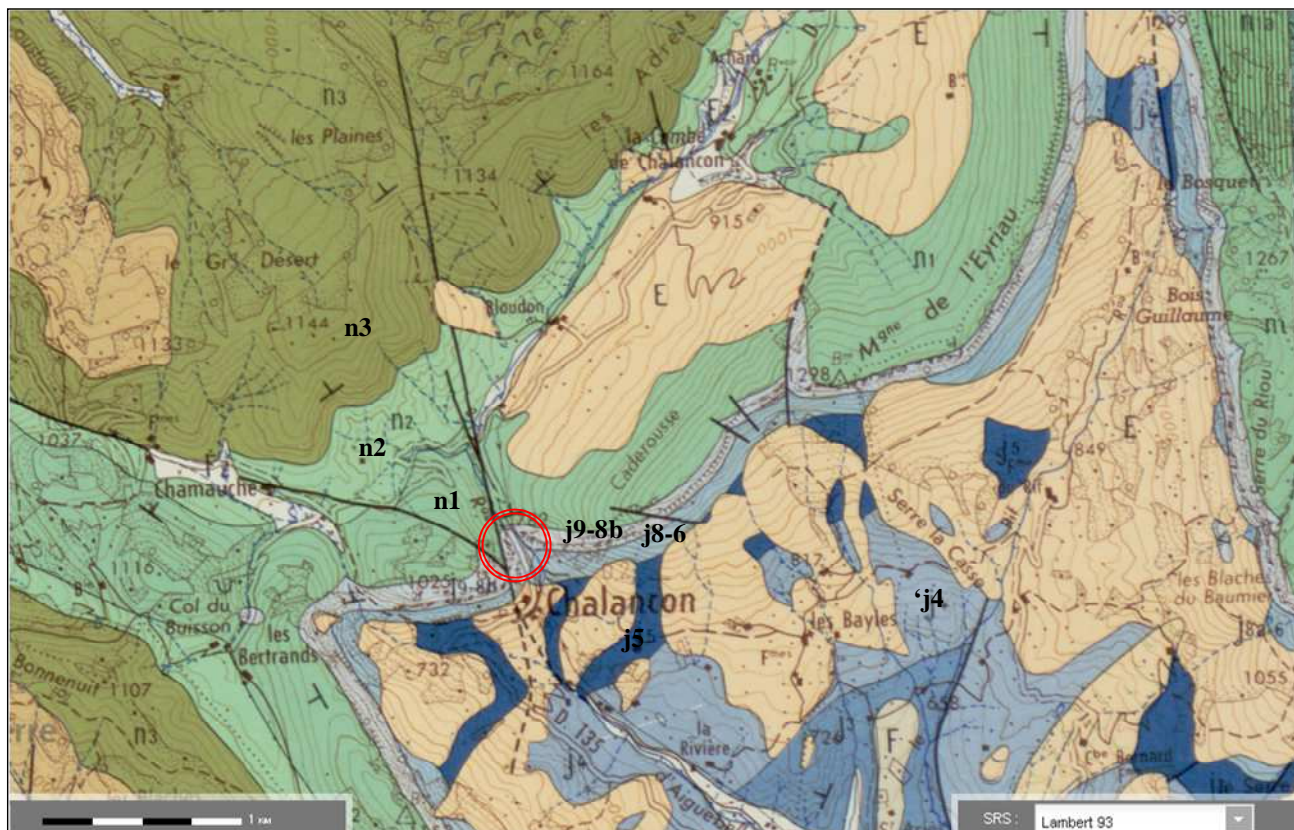
Figure 6 : Cadre géologique

La source du pas de l'Echelle émerge des calcaires du Tithonique (j9-8b), au dessus du contact des marnes du Jurassique moyen j8-6 formant un substratum imperméable.

Au dessus les calcaires captés du Tithonique sont surmontés directement par les formations calcaires du Berriasien (n1).

Puis par celles marneuses du Valanginien (n2) qui constituent probablement un écran vis à vis des calcaires de l'Hauterivien (n3) sus-jacents.

Au dessous, le Tithonique repose sur les formations marneuses du Jurassique moyen (j8-6) puis sur celle de l'Argovien (j5), argileuses et imperméables épaisses de plusieurs centaines de mètres..

En termes de structure, l'ensemble de la formation se présente comme le flanc nord celle du flanc nord d'un anticlinal est-ouest dont l'axe est matérialisé par les affleurements du j5. Cette structure est limitée à l'est par l'axe anticlinal qui se réoriente vers le nord.
