# **COMMUNE DE LOZZI**

### **Zonage, Diagnostic et Schéma Directeur d'Assainissement**

**Rapport final**

**CETA Environnement**

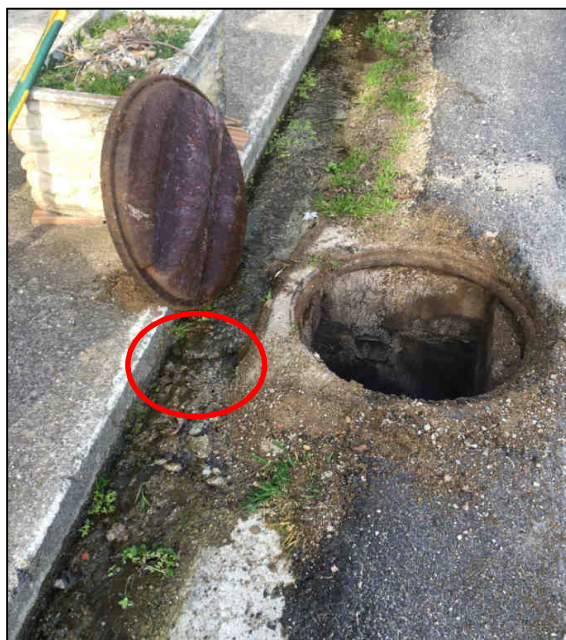
Type : Défaut d'étanchéité sur le collecteur

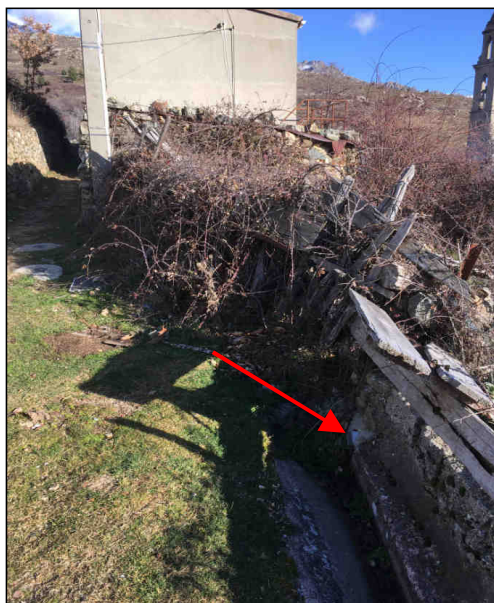
Type : Défaut d'étanchéité sur un branchement

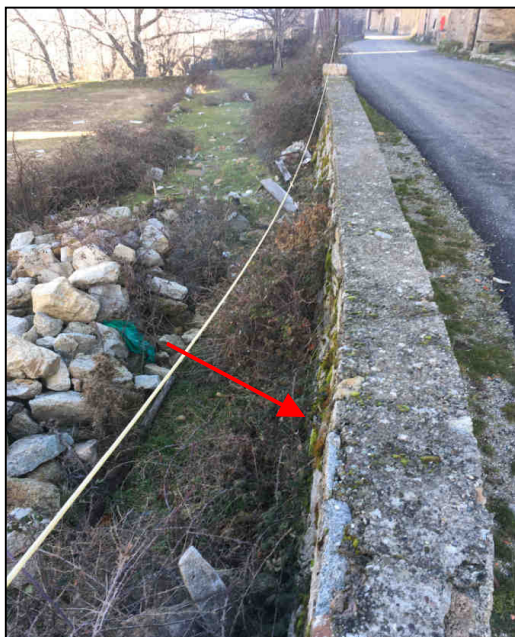
Type : Défaut d'étanchéité sur le collecteur

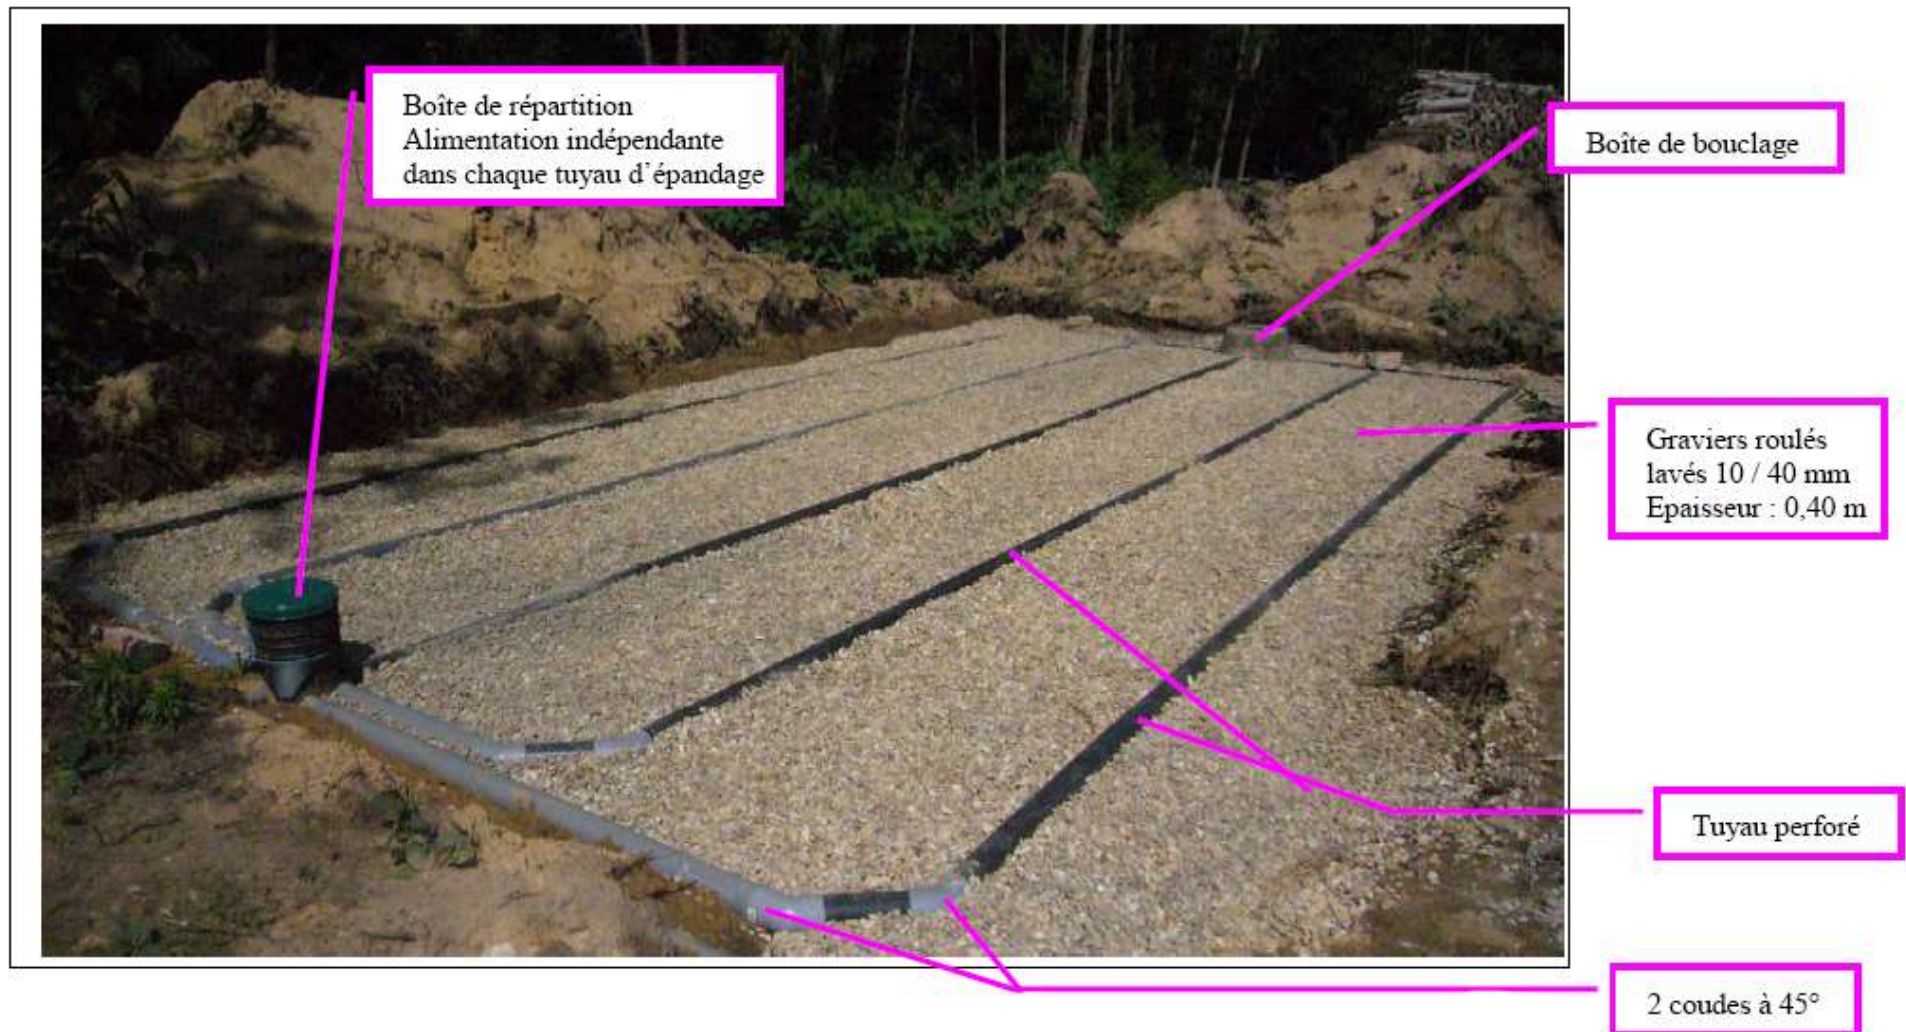
## Lit d'épandage de 5 x 12 m
