# COMMUNE DE FONTAIN

## Diagnostic et schéma directeur du système d'assainissement

### **PHASE 1 :**

***Etat des lieux des données  
disponibles et inventaire de  
l'existant***

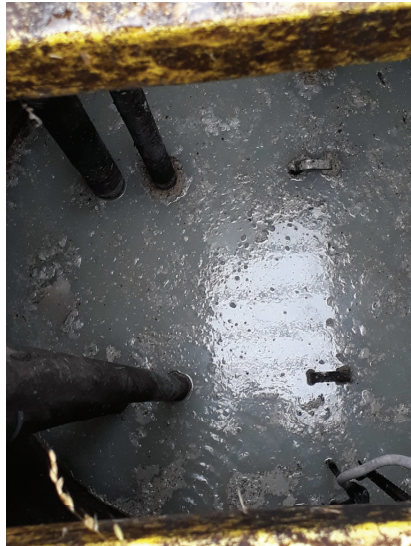
- **Poste de refoulement Village :** Le poste est équipé d'un trop-plein. Ce dernier n'est pas dans la bêche mais dans le regard juste en amont du poste. Selon le gestionnaire du réseau, ce dernier ne déverse que par forte pluie ou averse orageuse.
- **PR Cornu :** Le poste ne dispose pas clôture. Ce poste ne reçoit que les effluents de la biscuiterie et seulement les eaux usées sanitaires de la fromagerie. Selon l'exploitant, il fonctionne très peu (lié au faible raccordement en amont). Lors de la visite, nous avons constaté une charge importante dans le poste, probablement issus des eaux de lavages de la biscuiterie (présence de féculs et de farines).

**Figure 14 : Effluents chargés du poste de relevage CORNU**

Les postes de relevage sont visités régulièrement par Véolia et nettoyés dès que nécessaire.

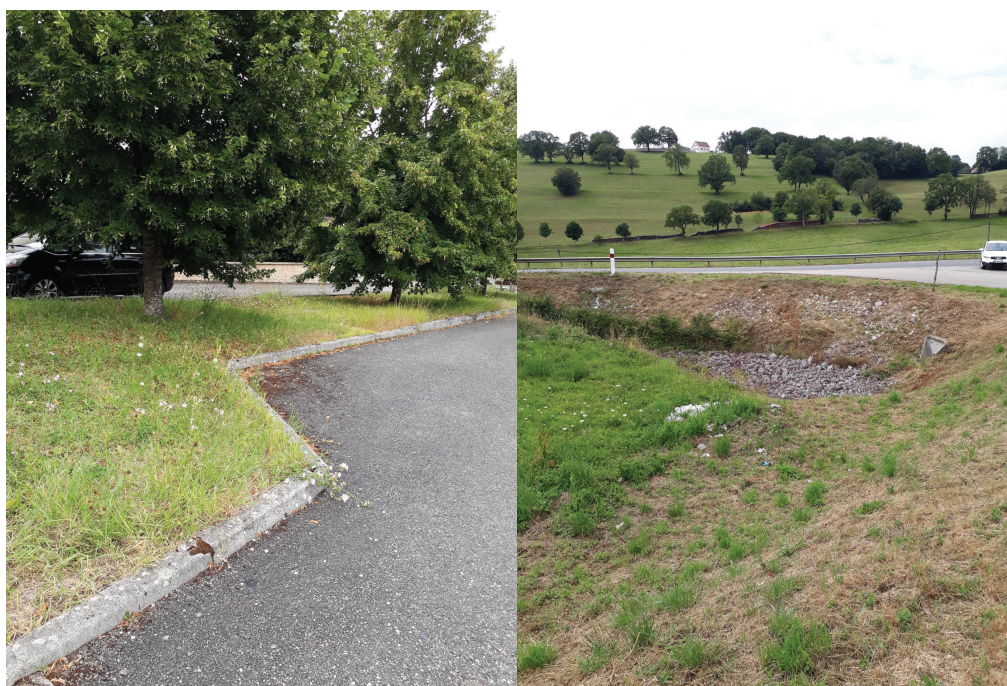
- Le premier est un réservoir enterré, d'un volume de 250 m<sup>3</sup>, situé rue de la Combe Bourgogne.
- Le second est un bassin d'infiltration d'un volume non connu, situé Route de Pugey, près de la fromagerie

**Figure 15 : Bassin de stockage rue de la Combe Bourgogne (à gauche) et route de Pugey (à droite)**

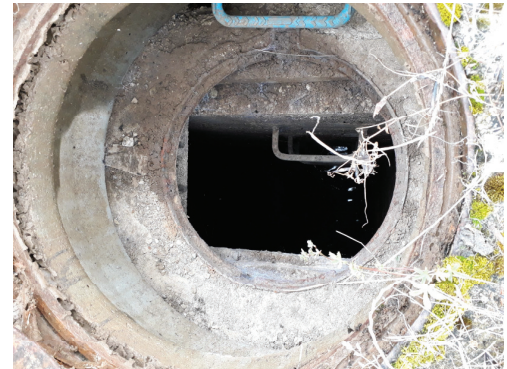
➤ Faille 1- Rue de la Motte Féodale RD 111 -

- Localisation du point d'exhaure : X : 929063 - Y: 6681737
- Secteur concerné : Zone agglomérée
- Longueur collecteur amont : 3 670 ml
- Exutoire : faille d'infiltration
- Matériau : PVC et béton
- Diamètre : 200 à 600 mm
- Nombre de grilles/avaloirs raccordées : 100
- Nombre de fossés raccordés : 0
- Date de création du collecteur : Non connu
- Branchement susceptible de rejeter des eaux usées : 0
- Débit instantané mesuré par temps sec : 0,5 l/s
- Particularité : réseau gravitaire – Dessableur
- Description de l'environnement immédiat : Infiltration correcte- Milieu non marqué

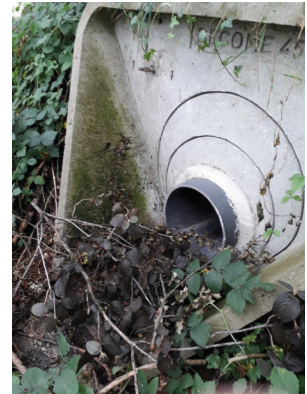
#### ➤ Exutoire 1- Chemin sur crête – Ø315 PVC

- Localisation du point d'exhaure : X: 929997 - Y:6 682 715
- Secteur concerné : Chemin sur crête
- Longueur collecteur amont : 200 ml
- Exutoire : zone arborée
- Matériau : PVC
- Diamètre : 250 à 315 mm
- Nombre de grilles/avaloirs raccordés : 7
- Nombre de fossés raccordés : 0
- Date de création du collecteur : -
- Branchement susceptible de rejeter des eaux usées : 10
- Débit instantané mesuré par temps sec : < au seuil détectable
- Particularité : réseau gravitaire – absence d'ouvrages spéciaux
- Description de l'environnement immédiat : Milieu non marqué par les eaux usées.
-

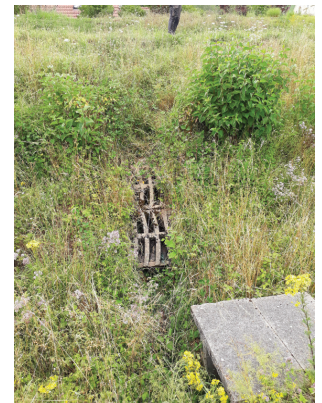
#### ➤ Exutoire 2- RD104 –

- Localisation du point d'exhaure : X: 929 419 - Y:6 682 099
- Secteur concerné : Rue de la Combe Bourogne
- Longueur collecteur amont : 275 ml
- Exutoire : fossé le long de la RD104
- Matériau : PVC
- Diamètre : 250 à 315 mm
- Nombre de grilles/avaloirs raccordés : 12
- Nombre de fossés raccordés : 0
- Date de création du collecteur : -
- Débit instantané mesuré par temps sec : 0 l/s
- Particularité : réseau gravitaire – Dispositif de stockage de 250m<sup>3</sup>
- Description de l'environnement immédiat : Milieu non marqué par des rejets d'eaux usées.

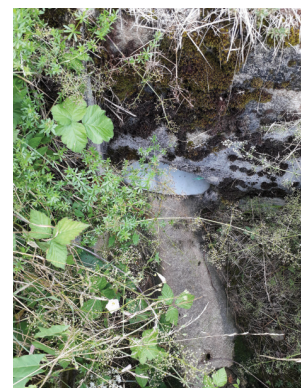
#### ➤ Exutoire 3- RD104 – Ø315 PVC

- Localisation du point d'exhaure : X : 929 332 - Y:6 682 65
- Secteur concerné : Rue de l'Ecole, Rue de la Combe Bourogne
- Longueur collecteur amont : 490 ml
- Exutoire : fossé le long de la RD104
- Matériau : PVC
- Diamètre : 315 mm
- Nombre de grilles/avaloirs raccordés : 18
- Nombre de fossés raccordés : 0
- Date de création du collecteur : -
- Débit instantané mesuré par temps sec : 0 l/s
- Particularité : réseau gravitaire
- Description de l'environnement immédiat : Milieu non marqué par des rejets d'eaux usées.

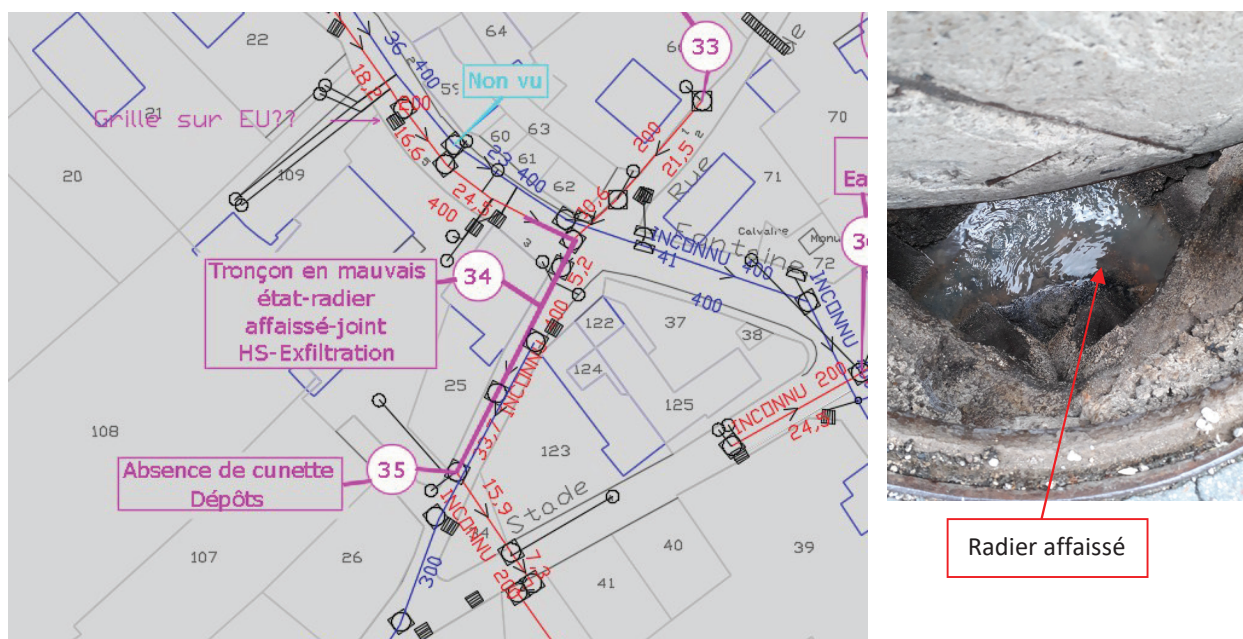
- **Rue de la Fontaine** : Le tronçon en aval de l'ancienne fromagerie est en mauvais état, les radiers sont affaissés, les joints sont défectueux, des exfiltrations sont probables sur ce secteur.

Figure 17 : Tronçon en mauvais état - Rue de la Fontaine

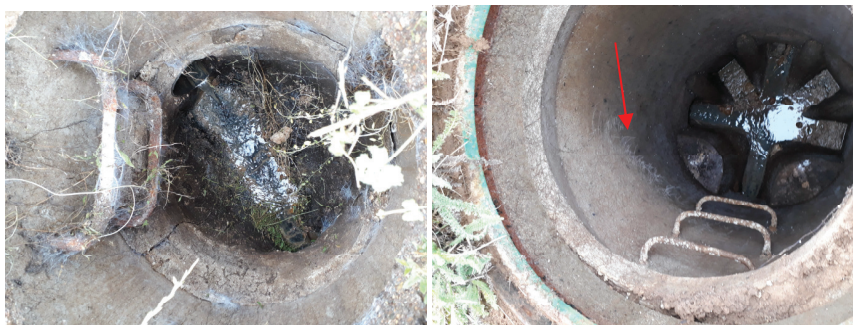
Regard fissuré-rue de l'école  
Anomalie 42

Racine sur couronne-Route  
départementale-Anomalie 43

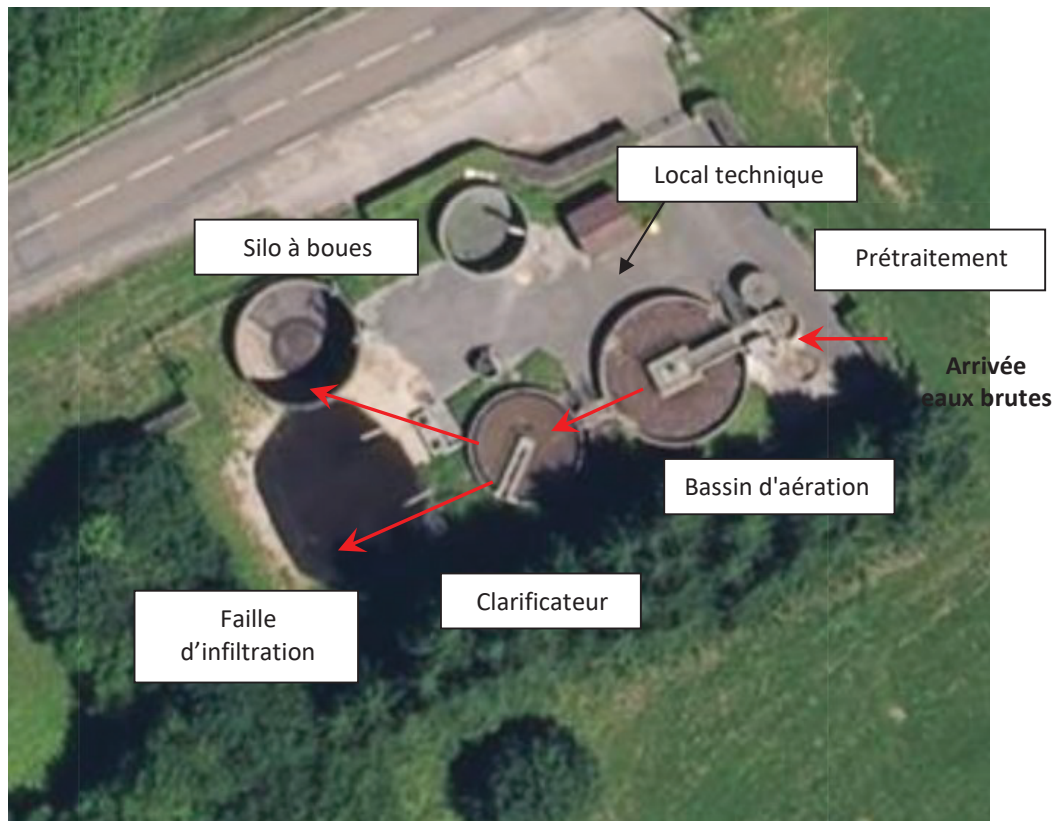
- D'un système de prétraitement avec dégrilleur et dessableur-dégraisseur. Le dégraisseur est hors service. L'aéroflottation est en panne depuis le 01/07/2012, le raclage des graisses semble encore fonctionnel. Les jus issus de l'égouttage des sables et des graisses s'infiltrent dans le terrain quand la capacité d'infiltration est suffisante, sinon ils ruissellent en surface.

- D'une filière boue avec stockage des boues dans deux silos (110 m<sup>3</sup> et 250 m<sup>3</sup>)
- D'un canal débitmétrique
- Du rejet dans une faille d'infiltration (pas d'eau lors de notre visite). Selon l'exploitant, cela fait 2 ans qu'il n'y a plus de stockage en sortie de station, l'infiltration se fait directement.

**Figure 19 : Vue aérienne de la station d'épuration**

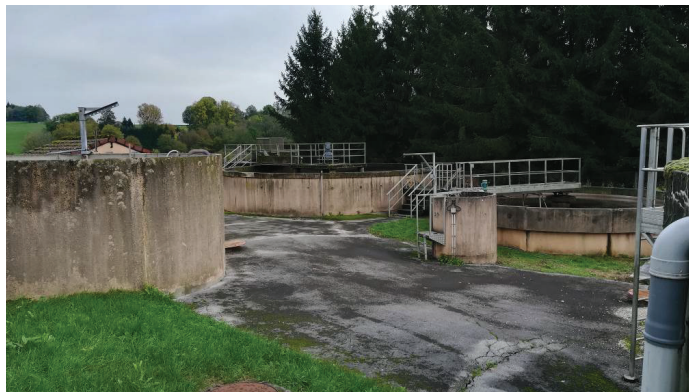
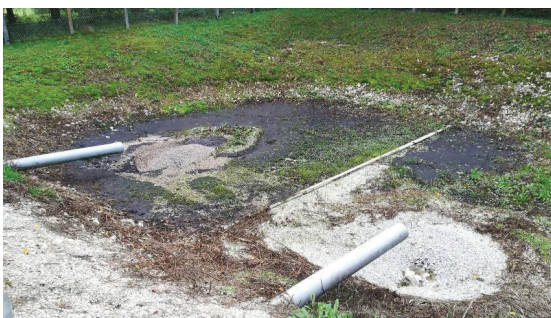
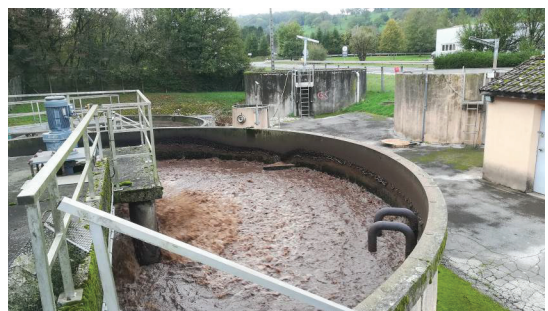
Une cuve de chlorure ferrique existe mais n'est plus en fonctionnement.

**Figure 20 : Photos de la station d'épuration**

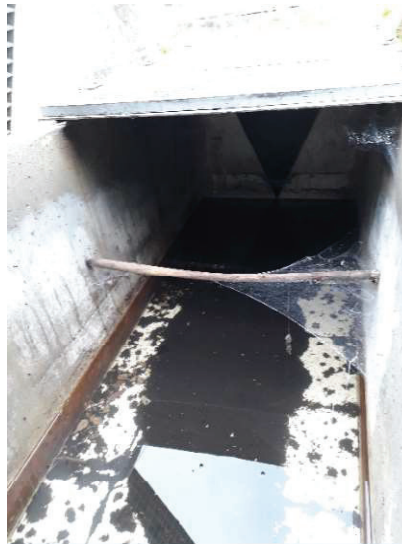
- Canal de mesure en sortie ; Prévoir une sonde Ultrason

**Figure 28 : Canal venturi de la STEP**

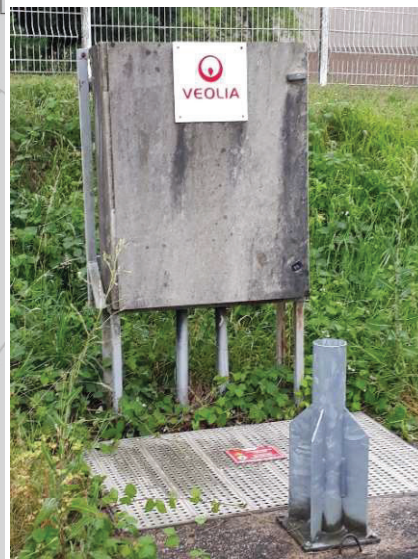
**Figure 29 : Localisation du point 2 : PR CORNU**

Armoire électrique du PR : Installation de pinces ampérométriques et étalonnage du débit des pompes  
Bâche avec effluents chargés

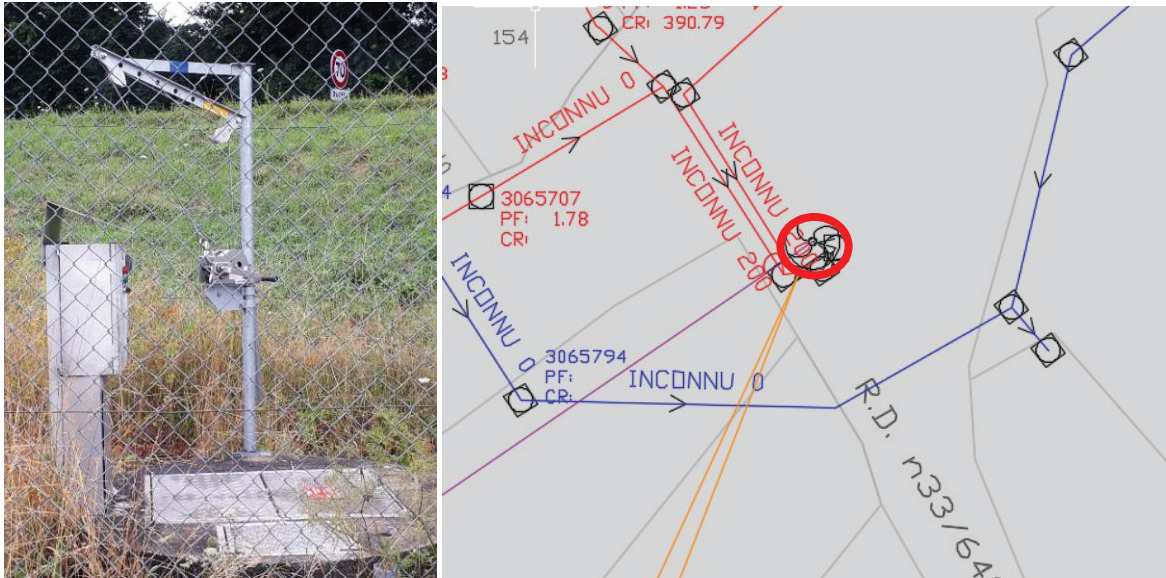
Armoire électrique du PR : Installation de pinces ampérométriques et étalonnage du débit des pompes.

**Figure 30 : Localisation du point 3 : PR Village**

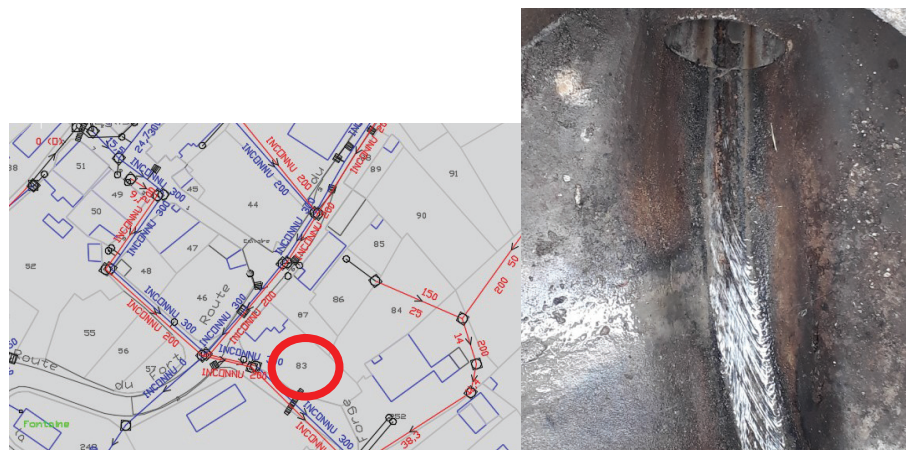
Point 6 : Route du Fort : mesure de débit et pollution

Pose d'un seuil triangulaire 90 ° et d'une sonde pression.

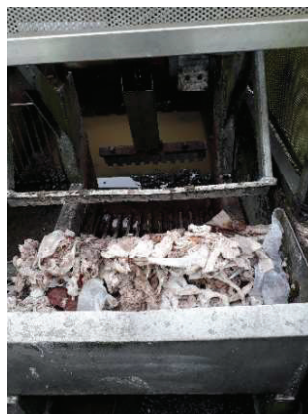
Point 7 : Entrée de station : Mesure de pollution :

Pose du préleveur au niveau du dégrilleur en entrée de station d'épuration.
