# COMMUNE DE FONTAIN

## Diagnostic et Schéma Directeur d'Assainissement Collectif

### PHASE 4 :

*Elaboration du Schéma Directeur  
d'Assainissement et programme de  
travaux*

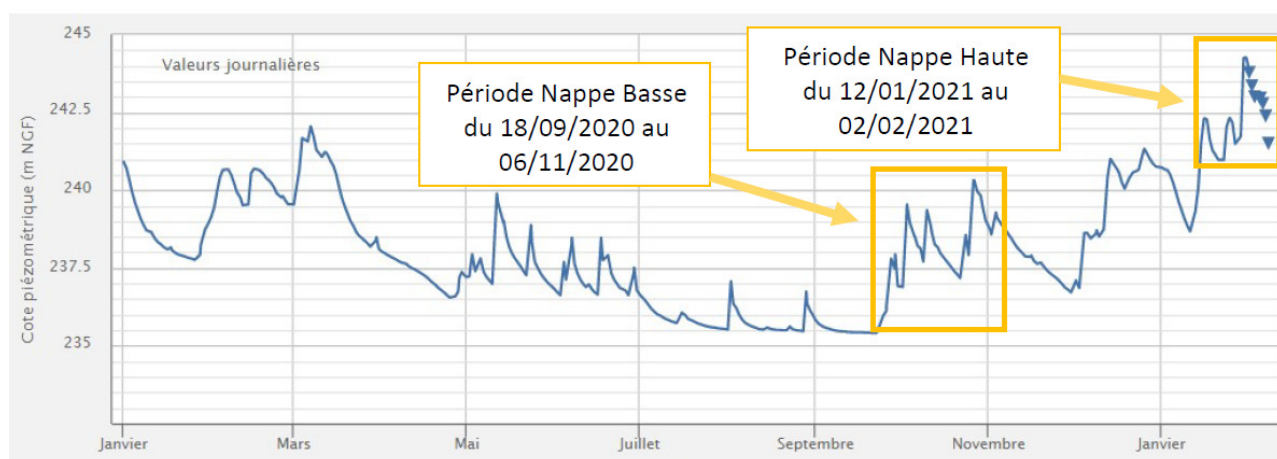
**Figure 1 : Graphique du piézomètre le plus proche (Montferrand le Château) - source ADES**

En septembre 2020 et en janvier 2021, deux campagnes de mesures ont été réalisées par notre bureau d'études, respectivement en période de nappes basses et en période de nappes hautes, comme l'indique le graphique suivant.

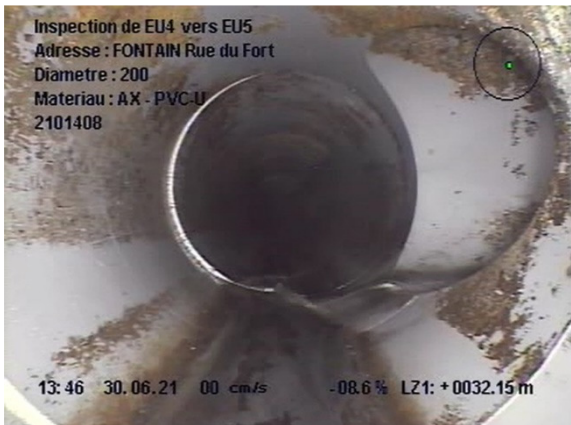
| N° d'opération | Rue ou localité | Désordre | Intervention | Gain | Taux de dilution résiduel après travaux (en %) | Coût moyen en € H.T.(y compris maîtrise d'œuvre & divers) | Coût en € par m <sup>3</sup> éliminé | Priorité d' intervention |
|---|---|---|---|---|---|---|---|---|
| ECP2 | <b><u>7, route du Fort</u></b> | Apport d'eaux claires par branchement vu lors des inspections caméra | Maison contrôlée par Veolia le 7 août 2013 jugée conforme,<br>Apport non visible lors des contrôles<br><b>Déconnecter les drains ou autres apports d'eaux claires</b> | Non estimé | | <b>A la charge des particuliers</b> | - | <b>3</b> |
| <p>Inspection de EU4 vers EU5<br/>Adresse : FONTAIN Rue du Fort<br/>Diametre : 200<br/>Materiau : AX - PVC-U<br/>2101408</p> <p>13:46 30.06.21 00 cm/s -08.6 % LZ1: +0032.15 m</p> <p>Apport d'eaux claires par le branchement vu lors des ITV</p> | | | | | | | | |

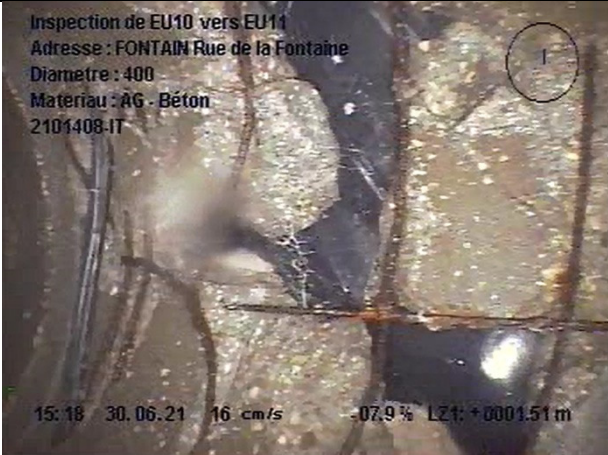
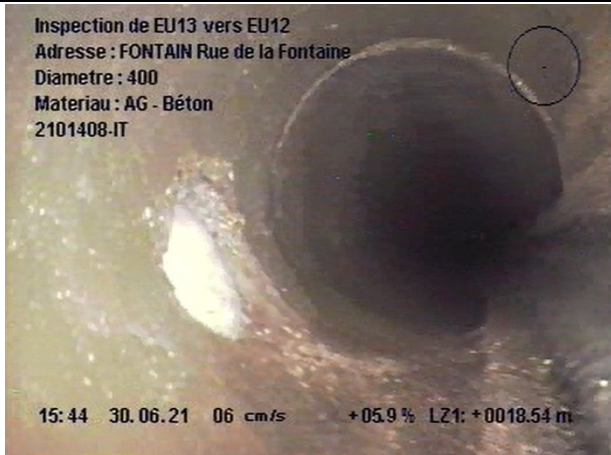
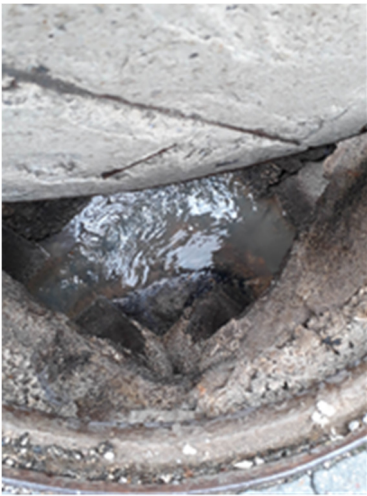
| N° d'opération | Rue ou localité | Désordre | Intervention | Gain | Coût moyen en € H.T. (y compris mise en chantier) | Priorité d'intervention |
|---|---|---|---|---|---|---|
| C1 | <b><u>Rue de la Fontaine</u></b><br>Tronçon EU8-EU13<br>(98 ml) | Mauvais état général du collecteur (casse)<br>- 1 fissure ouverte<br>- 1 cunette défectueuse<br>- 2 effondrements en radier du regard<br>- 3 effondrements partiels<br>- 2 fissures circulaires fermées | - 1 injection d'étanchement<br>- 4 injections ponctuelles ou manchonnages<br>- 3 réfections de cunette<br>- 1 changement de canalisations Ø400 sur 2 ml entre EU11 et EU 12 | <b>Non quantifiable</b> | <b>10 100 €<br/>(Mise en chantier incluse)</b> | <b>1</b> |
| <div style="display: flex; justify-content: space-around;"> <div style="text-align: center;"> <p>Inspection de EU10 vers EU11<br/>Adresse : FONTAIN Rue de la Fontaine<br/>Diamètre : 400<br/>Matériau : AG - Béton<br/>2101408-IT</p> <p>15:18 30.06.21 16 cm/s -07.9% LZ1: +0001.51m</p> <p>Effondrement partiel avec réparation sommaire<br/>(Tronçon EU10-EU11)</p> </div> <div style="text-align: center;"> <p>Inspection de EU13 vers EU12<br/>Adresse : FONTAIN Rue de la Fontaine<br/>Diamètre : 400<br/>Matériau : AG - Béton<br/>2101408-IT</p> <p>15:44 30.06.21 06 cm/s +05.9% LZ1: +0018.54m</p> <p>Effondrement partiel<br/>(Tronçon EU12-EU13)</p> </div> </div> <div style="text-align: center; margin-top: 20px;"> <p>Radier affaissé regard EU11</p> </div> | | | | | | |

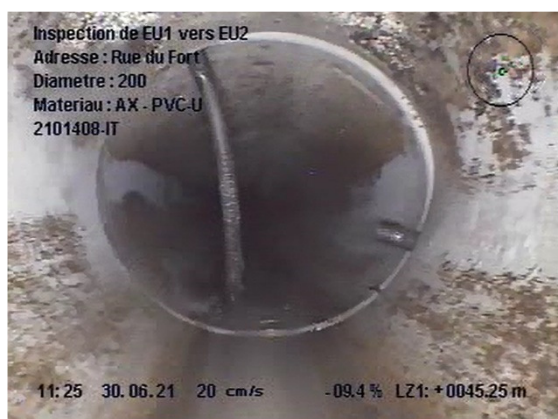
| N° d'opération | Rue ou localité | Désordre | Intervention | Gain | Coût moyen en € H.T. (y compris mise en chantier) | Priorité d'intervention |
|---|---|---|---|---|---|---|
| C2 | <b>Rue du Fort</b><br>Tronçon EU1-EU7<br>(241 ml) | <b>Perte d'effluent entre l'amont et l'aval constatée lors de la reconnaissance du réseau</b> <ul style="list-style-type: none"> <li>- 3 joints défectueux</li> <li>- 1 déviation angulaire (vers le bas dans le sens de l'écoulement)</li> <li>- 1 dépôt important de sédiments conduisant à l'abandon de l'inspection</li> </ul> | <ul style="list-style-type: none"> <li>- 2 fraisages, manchonnages</li> <li>- 1 injection ponctuelle ou manchonnage</li> <li>- 1 hydrocurage et fraisage</li> </ul> | <b>Non quantifiable</b> | <b>4 600 € HT</b> | <b>2</b> |

Joint défectueux pénétrant  
(Tronçon EU1-EU2)

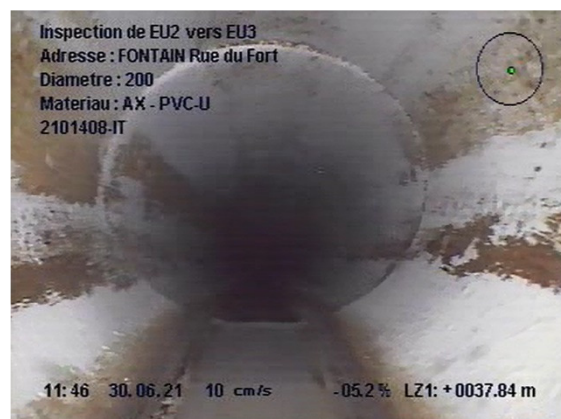
Déviation angulaire vers le bas (sens d'écoulement)  
(Tronçon EU2-EU3)

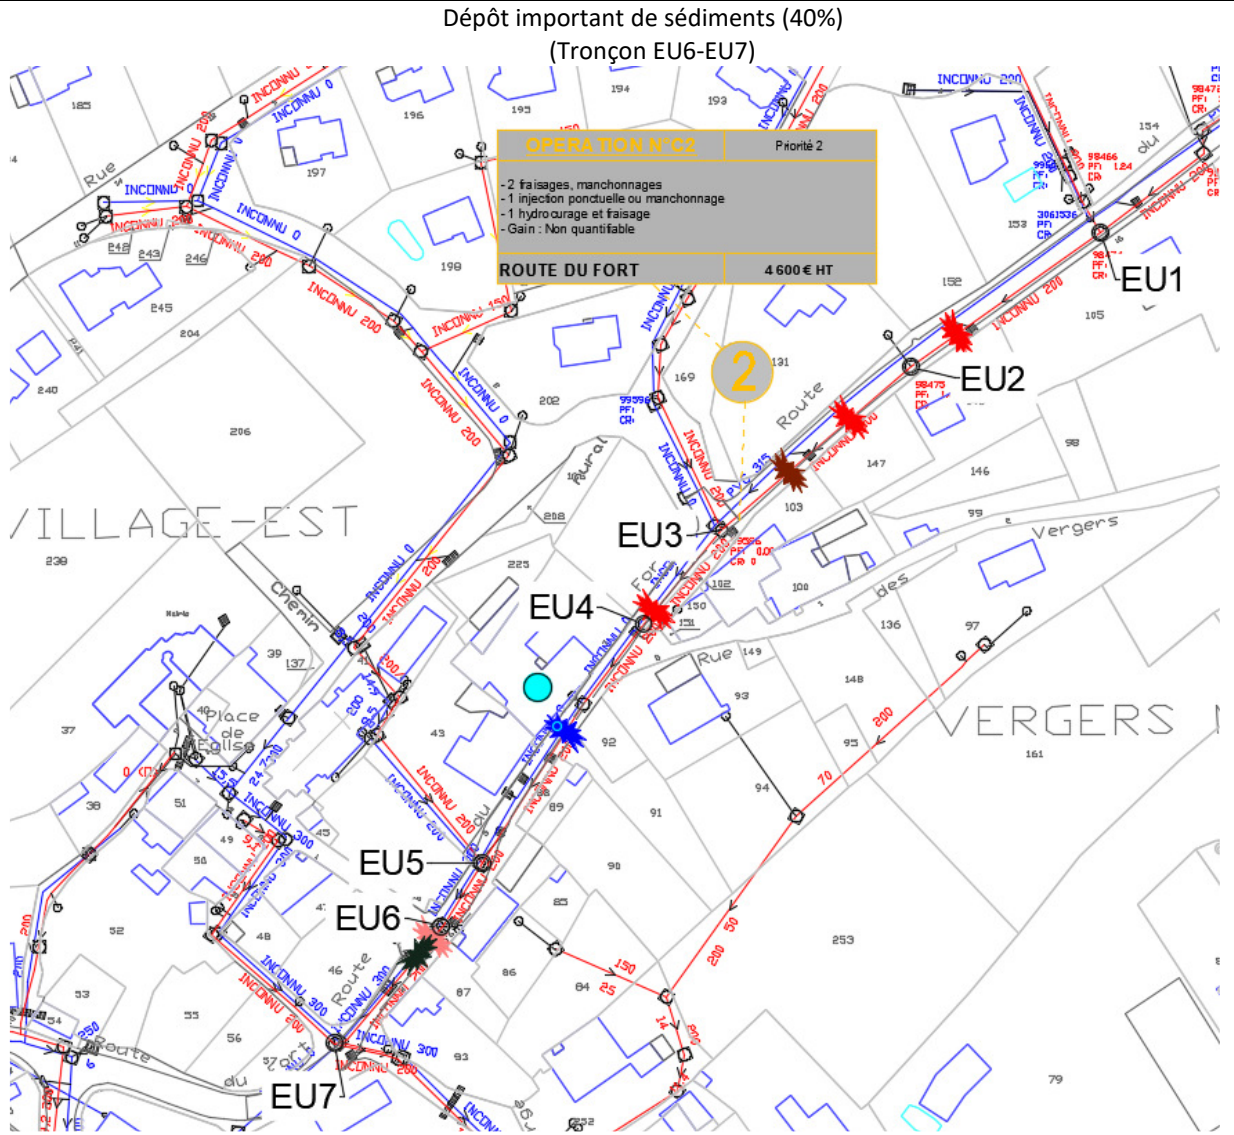
| N° d'opération | Rue ou localité | Désordre | Intervention | Gain | Coût moyen en € H.T. (y compris mise en chantier) | Priorité d'intervention |
|---|---|---|---|---|---|---|
| <p>Dépôt important de sédiments (40%)<br/>(Tronçon EU6-EU7)</p> <p>Travaux prévus route du Fort</p> | | | | | | |

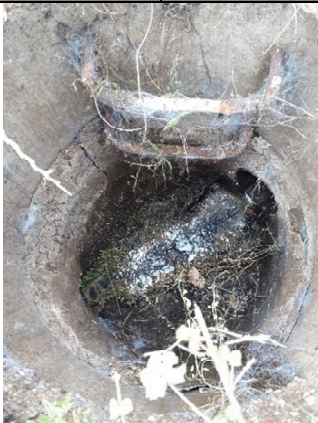
| N° d'opération | Rue ou localité | Désordre | Intervention | Gain | Coût moyen en € H.T. (y compris mise en chantier) | Priorité d'intervention |
|---|---|---|---|---|---|---|
| C4 | <u>Rue de l'Ecole</u> | Regard fissuré | Reprise du revêtement | - | 400 € | 3 |

| N° d'opération | Rue ou localité | Désordre | Intervention | Gain | Coût moyen en € H.T. (y compris mise en chantier) | Priorité d' intervention |
|---|---|---|---|---|---|---|
| <div></div> <div>Regard fissuré rue de l'Ecole (sur couronne)</div> | | | | | | |

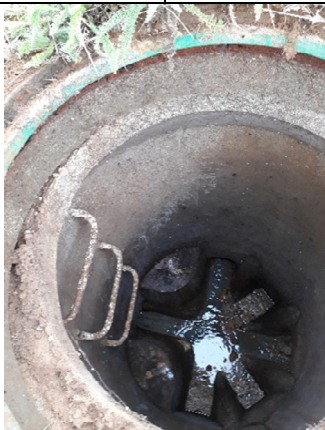
| N° d'opération | Rue ou localité | Désordre | Intervention | Gain | Coût moyen en € H.T. (y compris mise en chantier) | Priorité d' intervention |
|---|---|---|---|---|---|---|
| C6 | <u>Le long de la RD</u> | Racine sur couronne | Fraisage et injection ponctuelle de résines | - | 950 € | 3 |
| <div></div> <div>Racine sur couronne-Route départementale</div> | | | | | | |

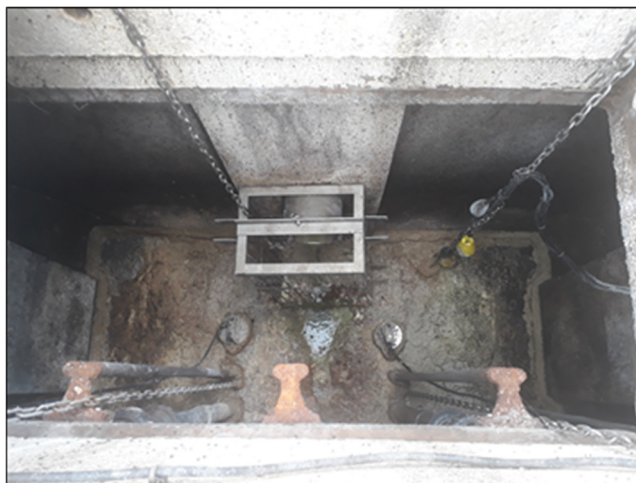
Il est constaté des dépôts de graisse importants au niveau du PR interne à l'entreprise. Des effluents blanchâtres sont également retrouvés au niveau du PR CORNU communal.

**Figure 3 : PR interne à l'entreprise CORNU (dépôts de graisses visibles)**

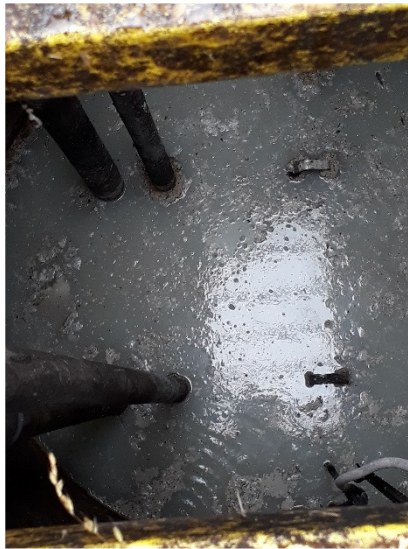
lavages de la biscuiterie (présence de farines) (cf. chapitre amélioration qualitative des rejets de type non domestiques)

**Figure 5 : Effluents chargés du poste de relevage CORNU**

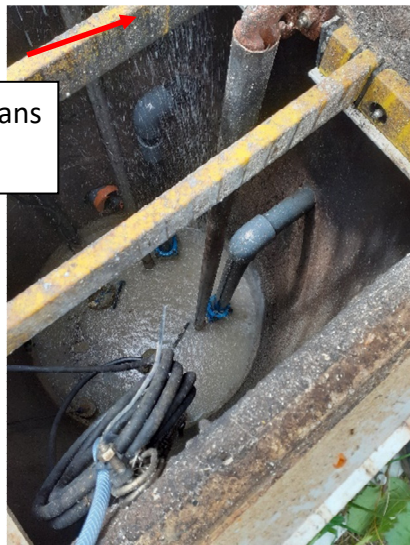
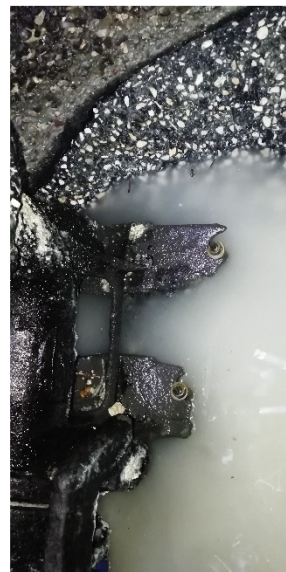
Le poste est vétuste. Lors de la campagne de mesure, une fuite est constatée au niveau des conduites de refoulement

**Figure 6 : PR CORNU : conduites de refoulement non étanches**

Le Grand Besançon a été prévenu de l'anomalie le 31 août 2021, Veolia est intervenu. La pose de coquilles inox a permis de réparer la fuite.

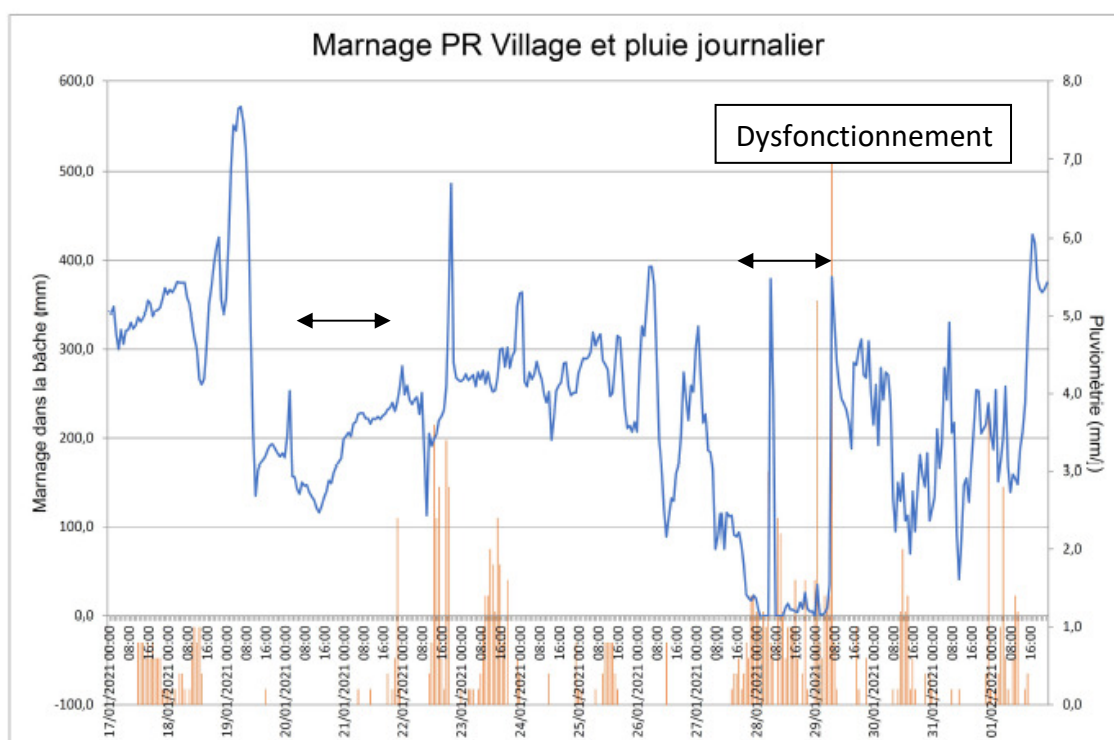
Le marnage du poste de relevage a été suivi sur toute la campagne de mesures.

**Figure 7 : Marnage du poste de relevage lors de la campagne de nappe haute**

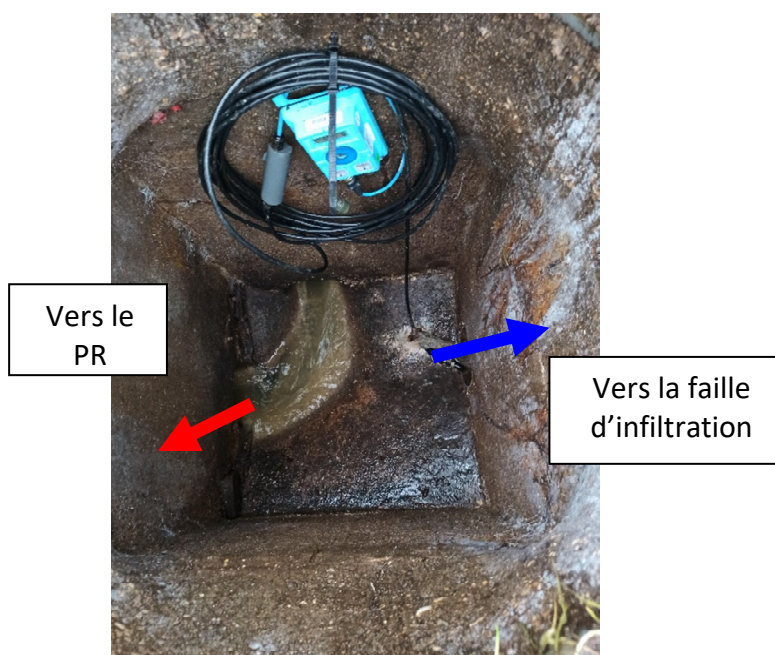
- **Poste de refoulement Village :** Le poste est équipé d'un trop-plein. Ce dernier n'est pas dans la bâche mais dans le regard juste en amont du poste. Il rejoint la faille d'infiltration route de la Motte Féodale (Faille 1).

**Figure 8 : Trop plein du PR village**

Selon le gestionnaire du réseau, le trop-plein du poste ne déverse que par fortes pluies ou averses orageuses. **La campagne de mesures réalisée confirme ces dires puisqu'une seule surverse a été détectée lors de la campagne de nappe haute (pluie de 20,4mm avec une intensité maximale de 7.2mm/h : correspond à une pluie de retour 3 à 6 mois).**

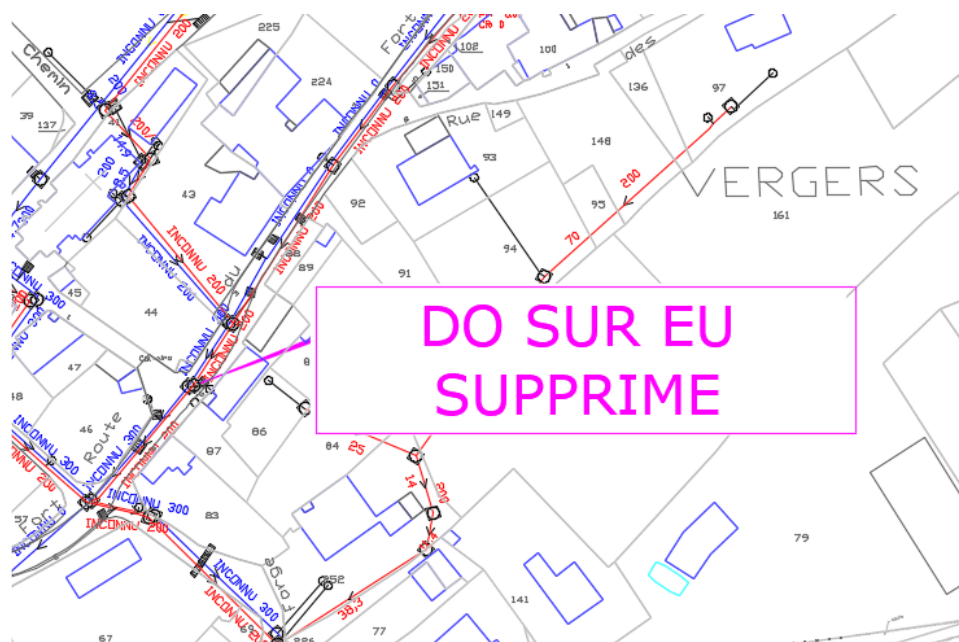
Les plans indiquaient la présence d'un autre déversoir d'orage, route du Fort. Malgré les investigations menées, le déversoir d'orage n'a pas été localisé. Il semblerait qu'il soit supprimé comme préconisé dans le schéma directeur d'assainissement de 2006. Un passage caméra a été réalisé à ce niveau, il n'a pas été constaté de conduite de surverse dans le regard.

Figure 9 : localisation de l'ancien déversoir d'orage

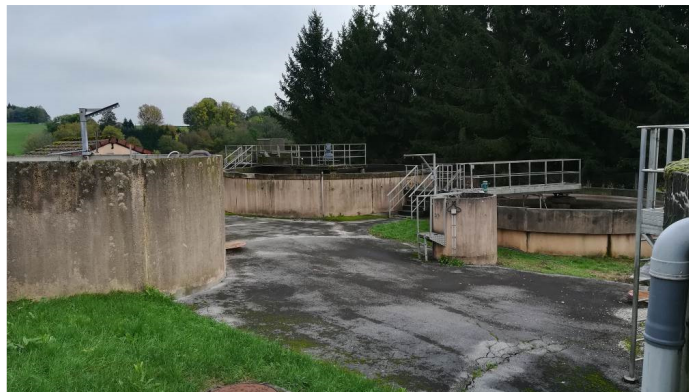
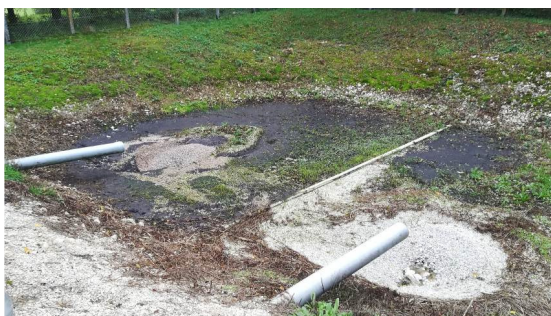
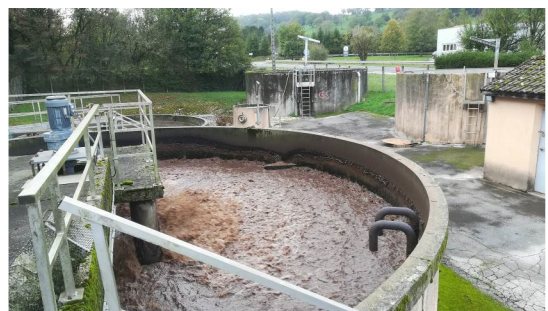
**Figure 11 : Photos de la station d'épuration**

| Catégories | Constats/remarques/dysfonctionnements | |
|---|---|---|
| <b>STEP</b> | Boues activées en aération prolongée- Rejet dans une faille d'infiltration- STEP vétuste – réhabilitation de la STEP au stade projet | |

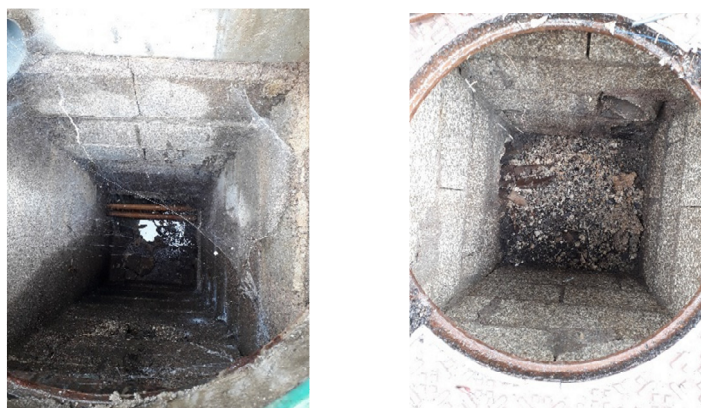
- Pente faible (0.4%)
- Regards sans cunette et suspicion d'infiltration directe au niveau de ces derniers,
- Tuyaux qui traversent le regard qui peuvent engendrer une obstruction si absence d'ouvrages ANC

**Figure 16 : Regard de collecte sur le tronçon unitaire**

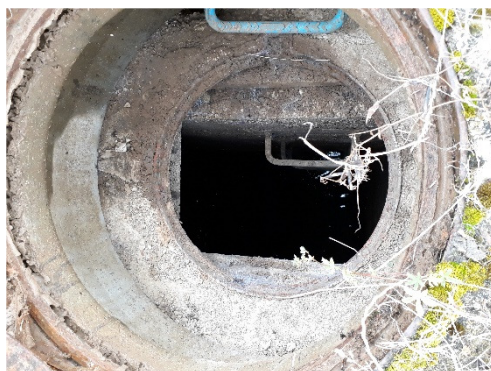
La majorité des eaux pluviales est évacuée au niveau d'une faille d'infiltration, situées en contrebas de la route départementale 104, rue de la Motte Féodale. Notons également la présence de deux puits perdus le long de la rue des Lilas.

Figure 23 : Faille principale

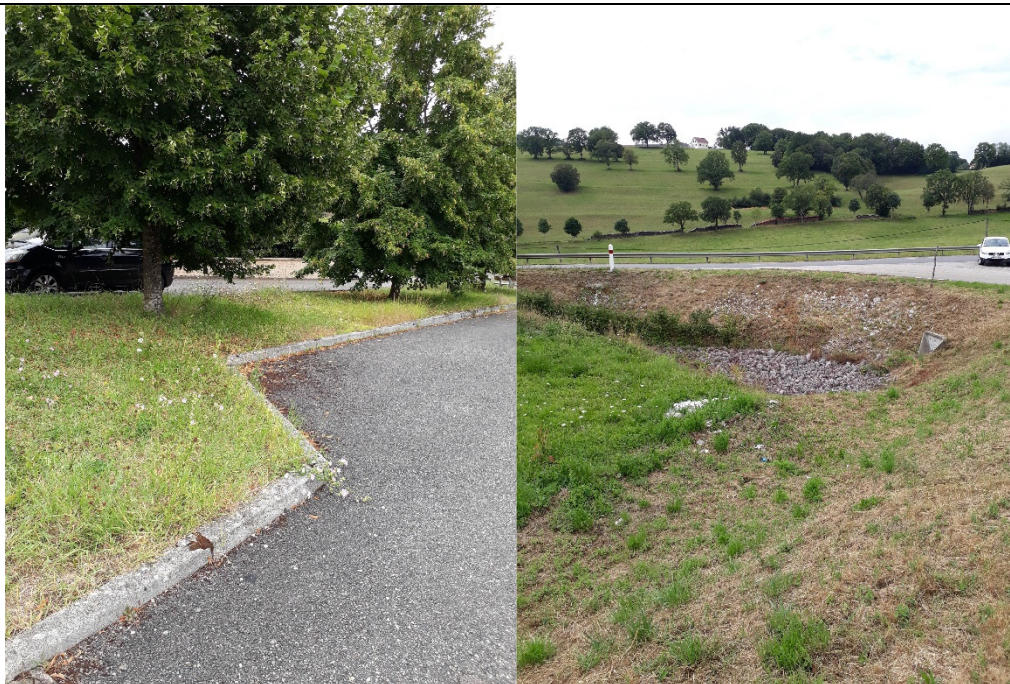
- Le premier est un réservoir enterré, d'un volume de 250 m<sup>3</sup>, situé rue de la Combe Bourgogne ; Il permet de stocker les eaux pluviales lors de fortes pluies et de les rejeter au milieu naturel (fossé de l'exutoire 3) avec un débit régulé.
- Le second est un bassin d'infiltration d'un volume non connu, situé Route de Pugey, près de la Fromagerie.

- **Figure 25 : Bassin de stockage rue de la Combe Bourgogne (à gauche) et route de Pugy (à droite)**

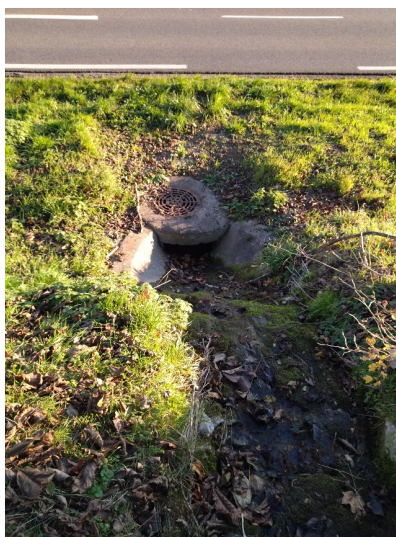
Lors d'épisodes pluvieux intenses et récurrents, malgré le curage des fossés et le nettoyage des regards, une bouche d'engouffrement en amont de la RD 104 se met en charge, ce qui engendre des ruissellements et des inondations sur la RD 104 et génère un risque d'aqua-planning important pour les véhicules.

**Figure 26 : Bouche problématique lors d'épisode pluvieux**

| N° d'opération | Rue ou localité | Désordre | Intervention | Gain | Coût moyen en € H.T. (y compris mise en chantier) | Priorité d'intervention |
|---|---|---|---|---|---|---|
| HYD1 | Rue de la Motte Féodale | Inondation de la route départementale lors d'orage important | Aménagement de l'engouffrement du ruisseau dans le réseau-grille à revoir- Noue à aménager sur 50 ml- Doublement de la conduite EP- Pose d'un Ø400 de la bouche d'engouffrement jusqu'à la faille | Mise en charge et inondation limitée | 51 500 € | 1 |

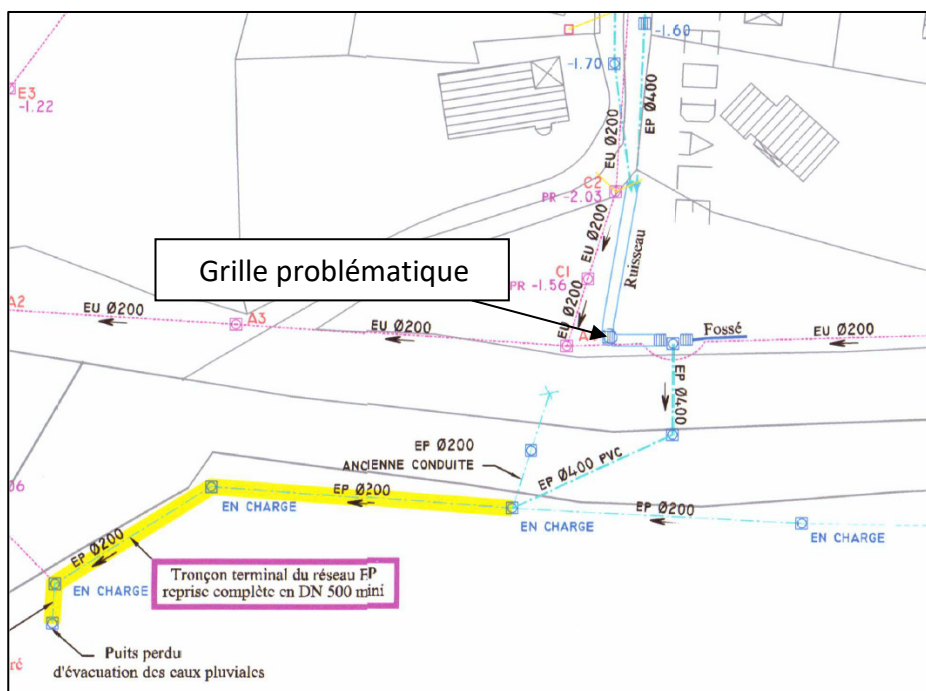
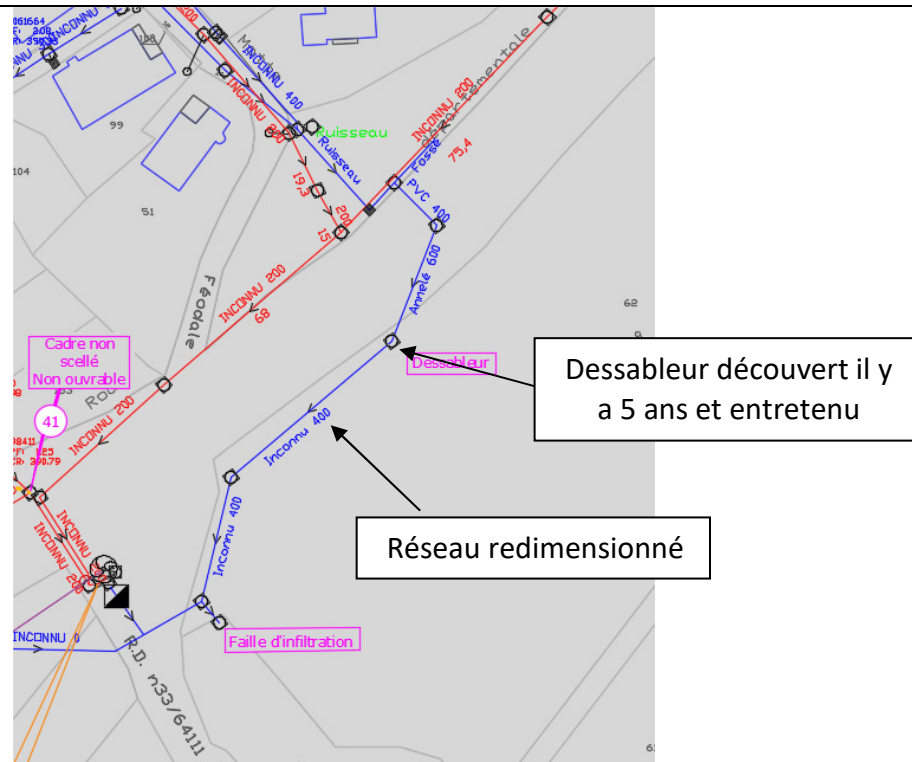
De même, il est constaté de nombreux coudes sur le collecteur, qui font obstacle à l'écoulement.

**Figure 27 : Comparaison des plans issus du SDA de 2006 et des plans actuels**

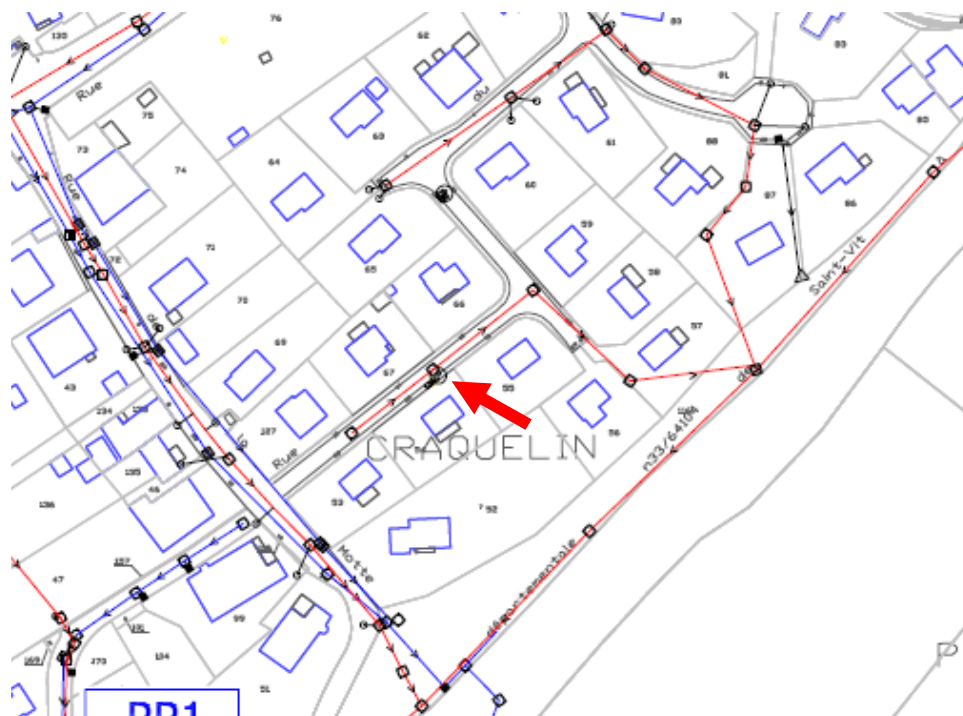
Un avaloir, rue de Craquelin, a été supprimé puisqu'il était initialement raccordé au collecteur d'eaux usées.

Les élus nous signalent que, depuis, les eaux pluviales stagnent dans cette rue, leur évacuation est problématique. Il est possible de replacer une grille dans la rue, dont l'évacuation serait dirigée vers un puits d'infiltration. Il n'est pas prévu de raccordement vers le réseau pluvial de la rue de la Motte Féodale, ce dernier génère déjà des inondations sur la RD 104 lors de fortes précipitations.

| N° d'opération | Rue ou localité | Désordre | Intervention | Gain | Coût moyen en € H.T. (y compris mise en chantier) | Priorité d'intervention |
|---|---|---|---|---|---|---|
| HYD2 | Rue du Craquelin | Absence de grille/avaloir entraînant une stagnation d'eau sur la chaussée | Création d'une grille<br>Puits d'infiltration associé (surface de voirie raccordée estimée à 460m²)<br>Etude géotechnique comprise | Eau sur chaussée | 6 000 € HT | 2 |

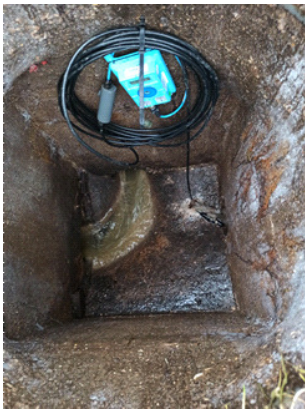
Photo prise lors de la campagne de mesures  
Le trop-plein n'était pas suivi par le service de GBM lors de la prise

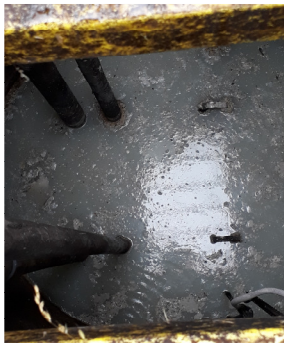
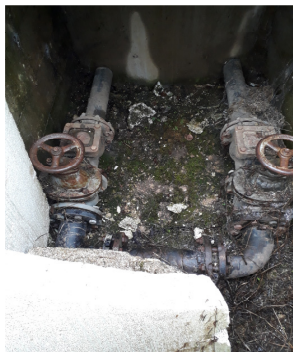
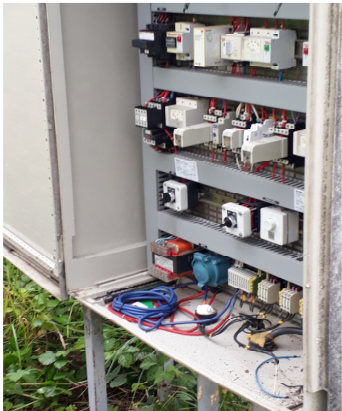
| Localisation et Aspect extérieur du poste de pompage | | | | | |

| Nom du pompage | Village | Commune | Fontain | | |
