Rapport final

Septembre 2021

# Evaluation environnementale et stratégique

## Contrats environnementaux du Pays de Gex

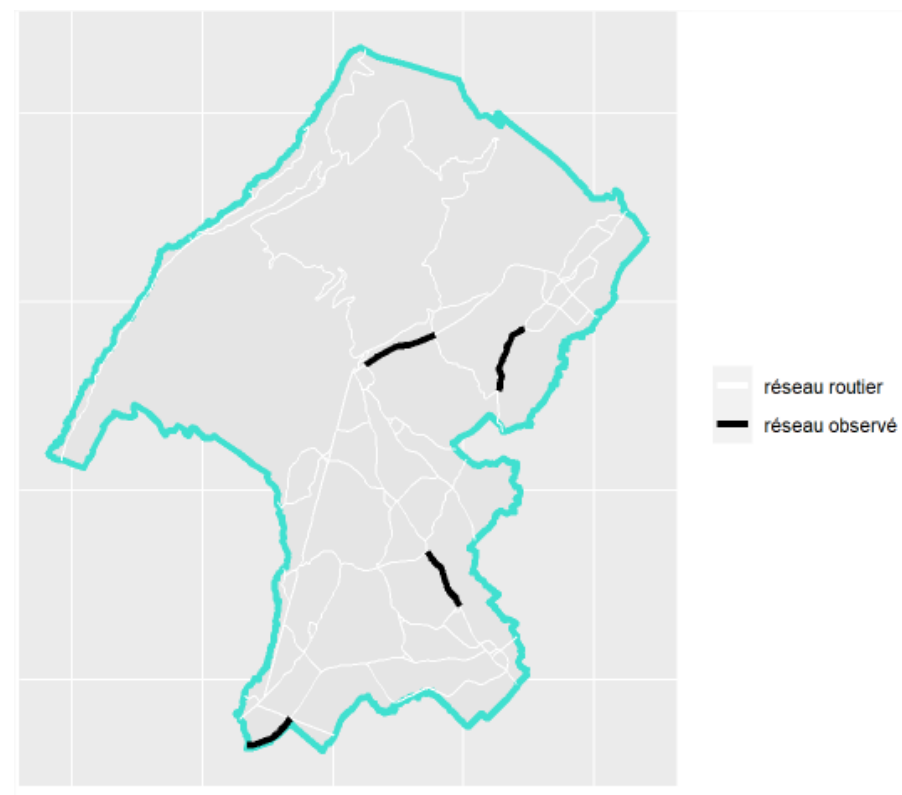
Carte n°2. Cartographie du réseau routier observé et des points de conflits (source : CEREMA)

Sur les 193 km de réseau routier que comporte le territoire selon le référentiel routier Route500® de l'IGN, un linéaire de 9 km est observé avec une fréquence de passage suffisante pour permettre de détecter d'éventuels points de conflit. La carte ci-après présente le linéaire de réseau routier observé (en noir) par rapport au réseau routier total (en blanc).
