LOT SUD GESSIEN :  
COMMUNES DE SAINT JEAN DE GONVILLE,  
PERON, FARGES, COLLONGES, CHALLEX,  
POUGNY ET LEAZ

# MAÎTRISE DU RUISSELLEMENT SCHÉMA DIRECTEUR DES EAUX PLUVIALES

## *Phase 1* *Diagnostic de l'état actuel*

SEPTEMBRE 2007

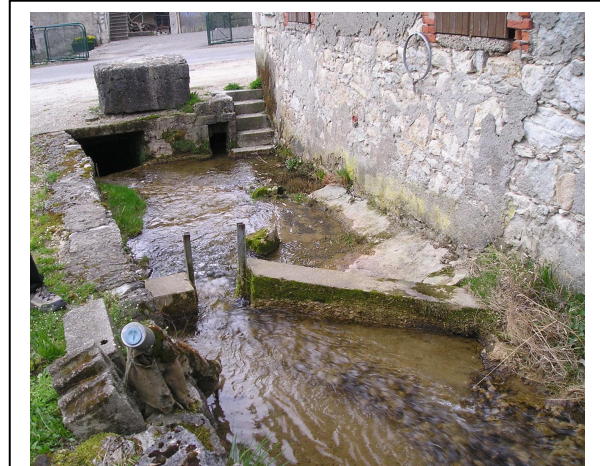
**Photo** : Vue d'amont

**Remarque** : ancienne prise d'eau d'un moulin, le convergeant en amont accentue certainement les débordements

**Enjeux/urbanisme** : plusieurs maisons sont susceptibles d'être touchées par les débordements

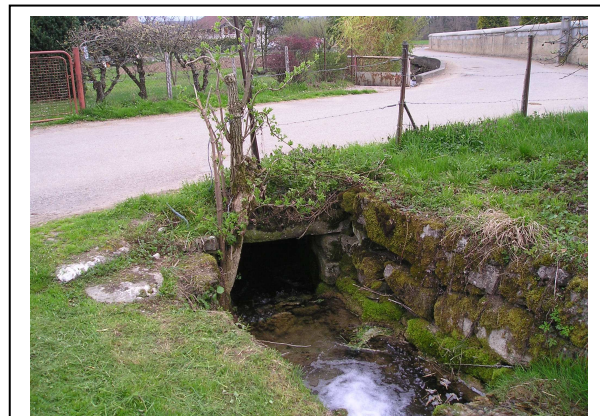
**Remarque** : plusieurs arbres poussant dans le lit diminuent la capacité de l'ouvrage. Une vanne en sortie (ouverte) diminue également la section et peut provoquer des embâcles dans l'ouvrage.

**Photo** : Vue d'amont

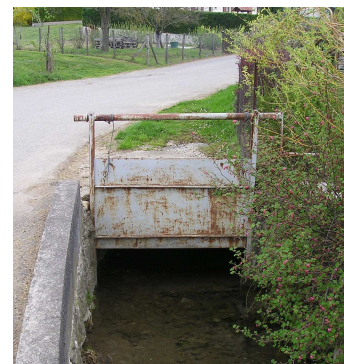
**Photo** : Vue d'aval (vanne)

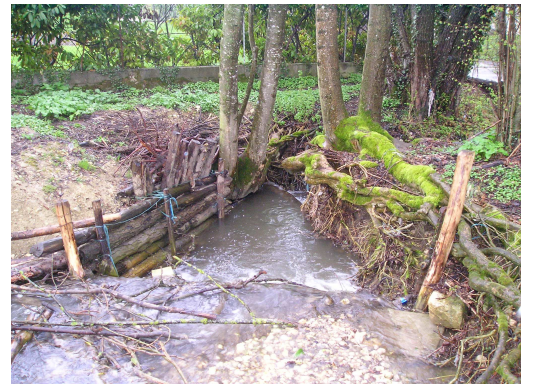
**Remarque :** les berges sont érodées et mal entretenues. En amont, il y a des protections en tunage en mauvais état. Le risque d'embâcle est important. Un seuil en amont est susceptible d'accentuer les débordements.

**Photo :** Berges à l'amont de l'ouvrage

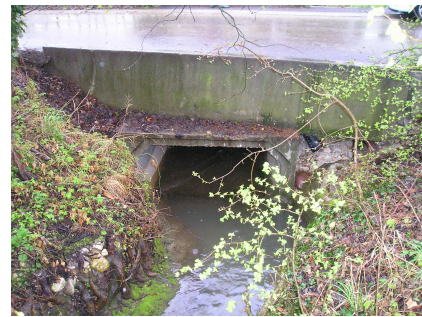
**Photo :**  
Vue  
d'amont

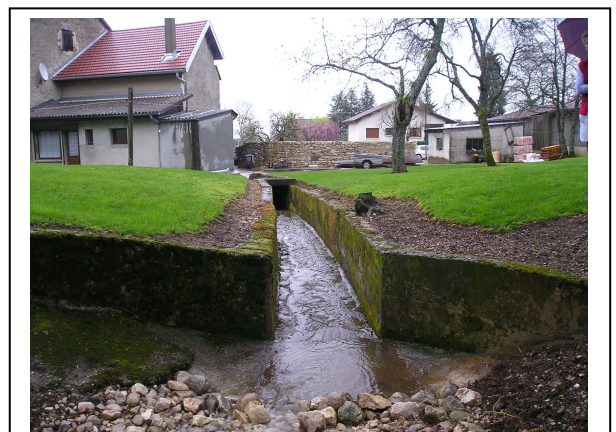
**Ouvrage SJG42 sur la Louvatière**  
(Commune de Saint Jean de Gonville)

**Enjeux/urbanisme :** plusieurs maisons sont susceptibles d'être touchées par les débordements. Le risque d'embâcle est fort.

**Photo :** Vue d'amont

- **la Louvatière** est formée par la confluence de deux combes dont le transport solide est très important (charriage de gros galets). Le lit est cuvelé à partir de la confluence, sur une vingtaine de mètres, avant l'ouvrage SJG37 (cf. **annexe n° 8** : *fiches synthétiques des principaux ouvrages*). L'ouvrage est apparemment abîmé à l'intérieur à cause des chocs des galets lors des crues. Il y a par ailleurs, un dépôt de matériaux important en amont du cuvelage et le risque d'embâcle est fort. Les débordements ont déjà touchés plusieurs fois la maison située en rive gauche. La vitesse des écoulements et le charriage des matériaux risquent de provoquer des dégâts considérables. Plus en aval, le ruisseau coule entre les maisons. Ces dernières sont toutes susceptibles d'être inondées, surtout les maisons en rive gauche. Une étude a été réalisée par le cabinet BG, mais les débits retenus sont inférieurs aux débits de référence de notre étude en crue centennale ( $Q_{100} = 7,3 \text{ m}^3/\text{s}$  (BG) et  $Q_{100} = 10,5 \text{ m}^3/\text{s}$  (Géoplus)). Cette étude préconise des aménagements pour permettre la construction de maisons sur les parcelles situées en rive gauche, en amont de l'ouvrage SJG39. Il est indispensable que l'étude prenne en compte le transport solide et le fait que le ruisseau subisse un angle droit au niveau de l'ouvrage SJG39.

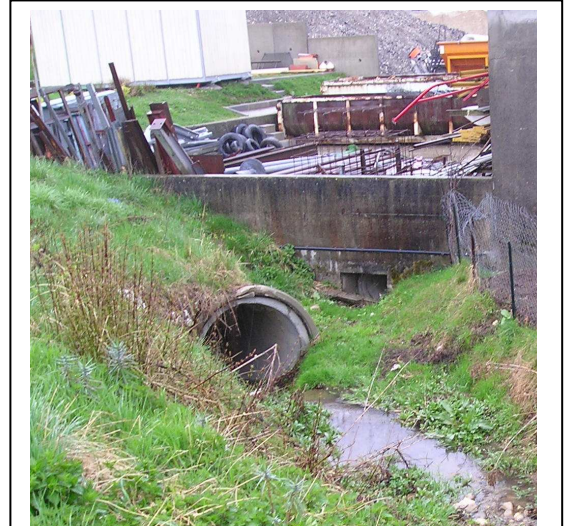
**Remarque** : l'ouvrage passe sous l'entreprise.  
La buse  $\phi 500$  est utilisée uniquement lors des débordements de la buse  $\phi 1000$ .

**Photo** : Vue d'amont

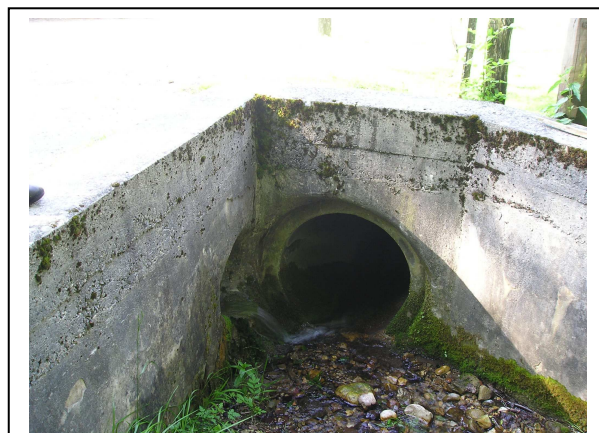
**Photo :** Vue d'amont

**État général :** correct

**Remarque :** ouvrage très long (environ 70 m).  
Le ruisseau passe sous les maisons et sous la rue de Paruthiol.  
L'ouvrage est limitant par rapport au lit en amont.

**Enjeux/urbanisme :** plusieurs maisons sont susceptibles d'être touchées par les débordements. Le ruissellement rue de Paruthiol pourrait être important avec des vitesses élevées.

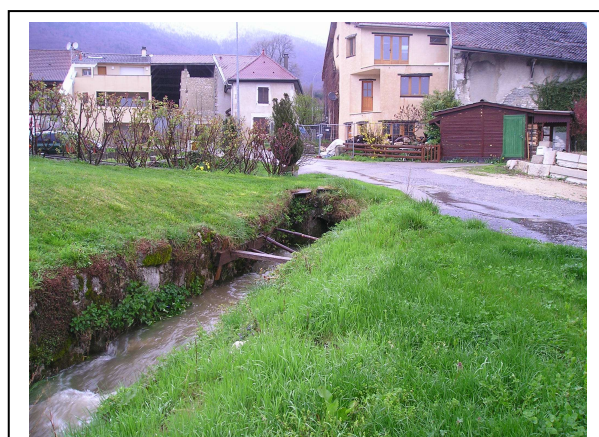
**Photo :** Vue d'aval

**Remarque :** les berges sont instables en aval.  
Les protections mises en place peuvent créer  
des embâcles et être emportées lors d'une crue.

**Enjeux/urbanisme :** plusieurs maisons sont susceptibles d'être touchées par les débordements, ainsi que les terrains constructibles en aval, en rive droite et gauche. Le ruisseau est surélevé par rapport au TN et la voie ferrée fait digue.

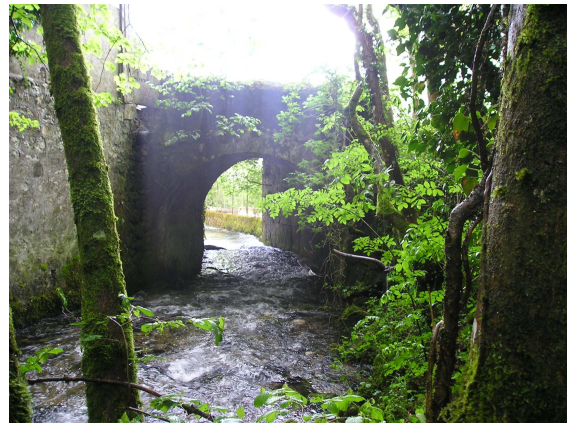
**Photo :** Vue d'aval

**État général :** correct

**Remarque :** l'ouvrage est suffisant

**Enjeux/urbanisme :** plusieurs maisons sont situées plus bas que la route et sont susceptibles d'être touchées par les débordements, notamment en rive droite et en aval du pont. L'ancien moulin et les différentes habitations semblent abandonnées.

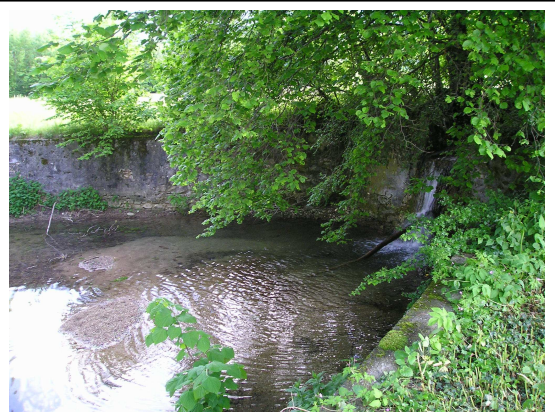
**Enjeux/urbanisme :** aucun actuellement. Mais il existe une zone en 2AU en rive gauche.

**Photo :** Bassin en amont de Pe34

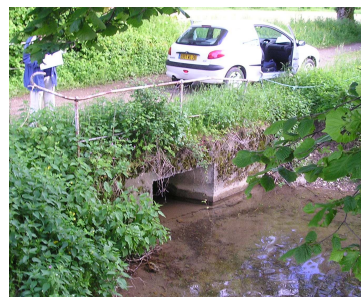
**Photo :**  
Ouvrage  
Pe34 vu  
d'aval

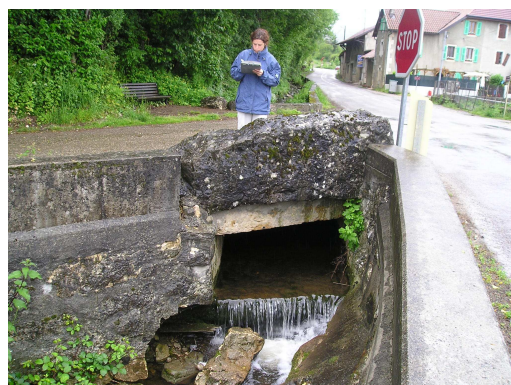
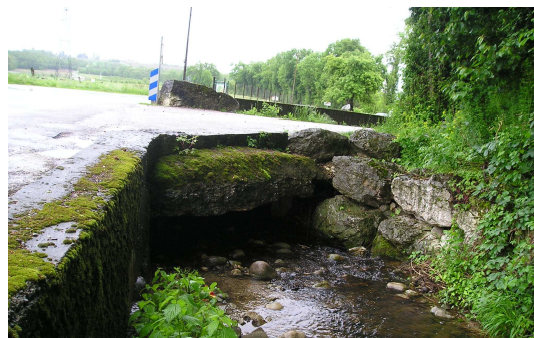
## Ouvrage Pe46 sur la Groise (Commune de Peron)

**État général :** très dégradé

**Enjeux/urbanisme :** plusieurs maisons en rive gauche.

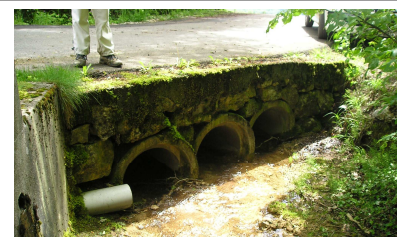
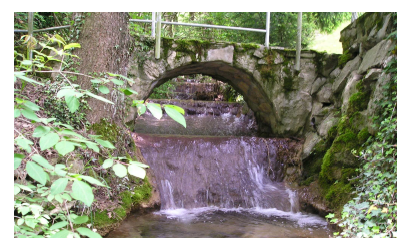
**Remarque :** il y a trois ouvrages successifs, le risque d'embâcle au niveau des deux ouvrages aval est fort. En aval, le lit est peu profond.

**Photo :** Trois ouvrages de l'aval vers l'amont

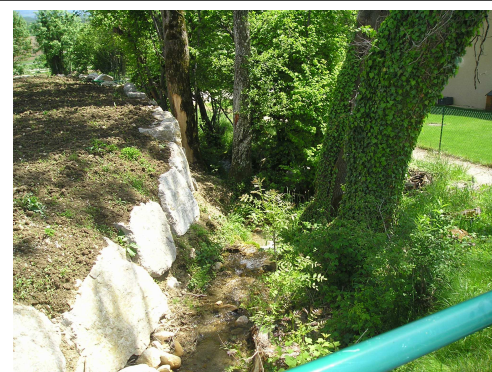
**Enjeux/urbanisme :** les maisons du lotissement rive droite.

**Photo :** Remblais mis en place en RG

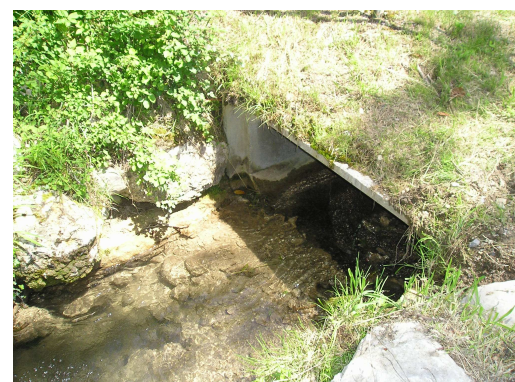
**Photo :** Ouvrage Fa4 vu d'amont

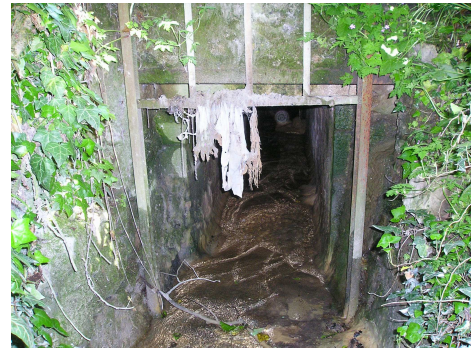
Il y a une grille relevée en entrée de l'ouvrage.

Photo : Ouvrage Fa18 vu d'amont

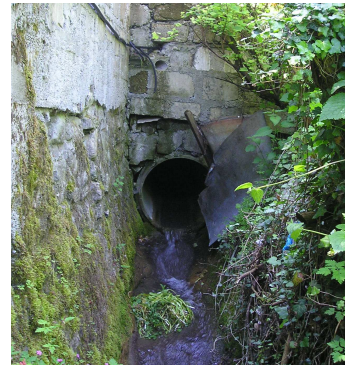
Photo :  
Ouvrage  
Fa18 vu  
d'aval

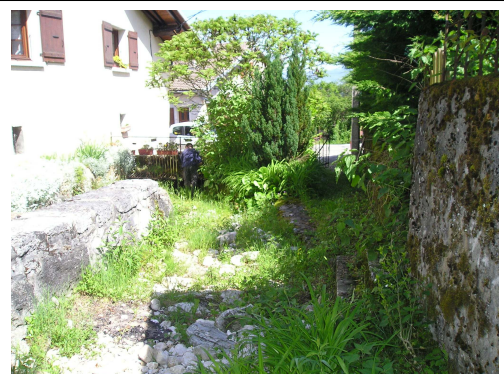
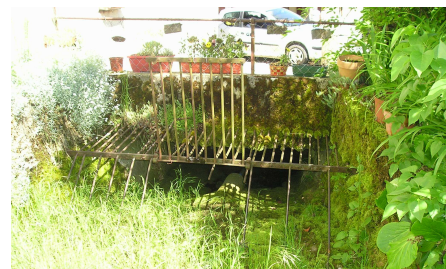
## Ouvrage Fa20 sur le ruisseau d'Airans (Commune de Farges)

**Enjeux/urbanisme :** maisons en aval.

Photo : Lit du ruisseau d'Airans en amont de l'ouvrage

Photo : Ouvrage Fa20 vu d'amont

Le lit du **ruisseau d'Airans** est un chemin communal en amont des premières maisons. L'entonnement dans l'ouvrage Fa20 est mal conçu : pour les forts débits, une partie des écoulements ruissellera sur la chaussée, pouvant provoquer des désordres sur plusieurs maisons (cf. **annexe n° 8** : fiches synthétiques des principaux ouvrages).

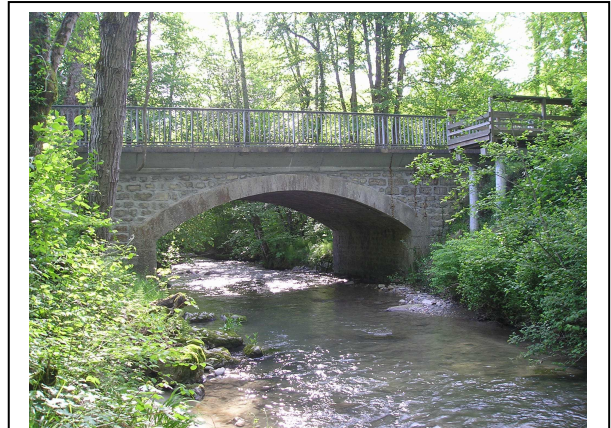
**Remarque :** l'ouvrage se situe directement en aval de la confluence entre l'Annaz et la Groise.

**Photo :** Vue d'amont

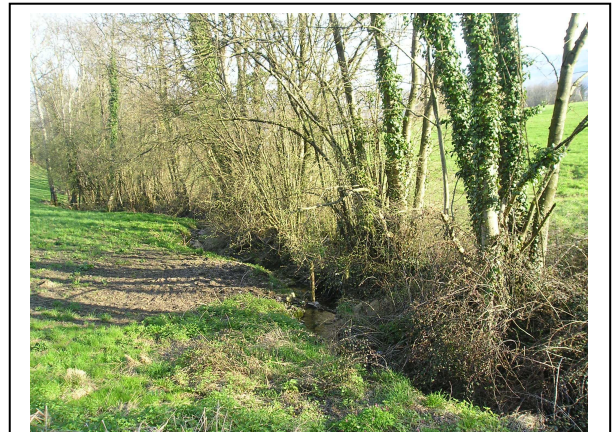
**Remarque :** les deux ouvrages permettent la traversée des deux fossés du chemin des îles. Le ruisseau du Chatelet se forme en aval.

**Photo :** Ruisseau du Chatelet en aval de l'ouvrage CO8

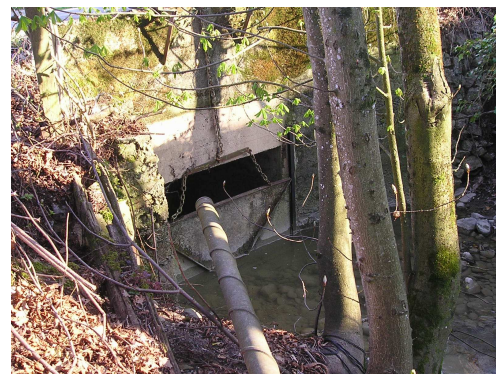
**Remarque :** la vanne diminue largement la section de l'ouvrage. Si cette vanne est ouverte, la capacité du lit et de l'ouvrage est suffisante pour la crue centennale. L'ouvrage est très long.

**Photo :** Ouvrage CO12 vu d'amont

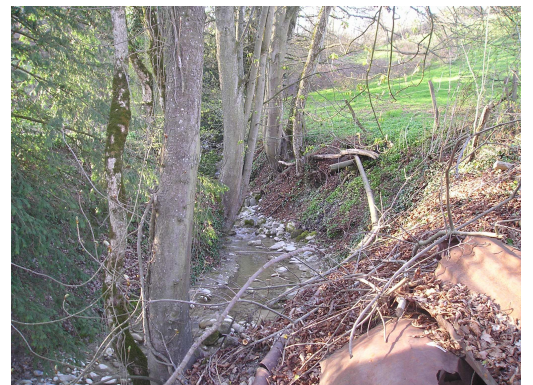
**Photo :** Ruisseau de Brise Verre en amont de l'ouvrage

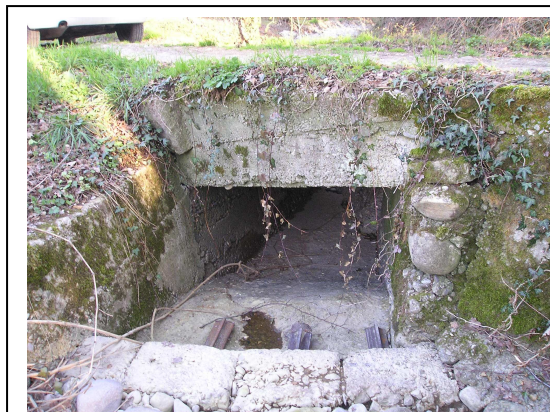
**Remarque :** il y a des traces de curage récent dans le lit du Grand Echaud.

**Photo :** Ouvrage CO16 vu d'amont

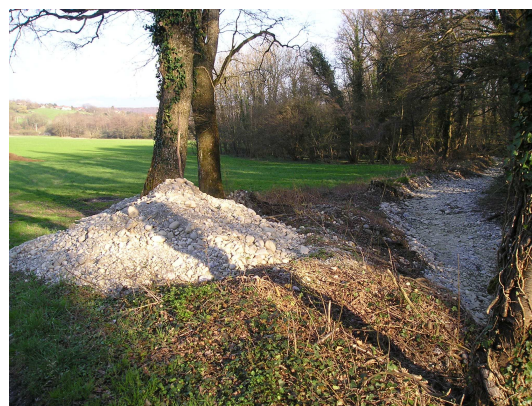
**Photo :** Curage dans le lit du Grand Echaud

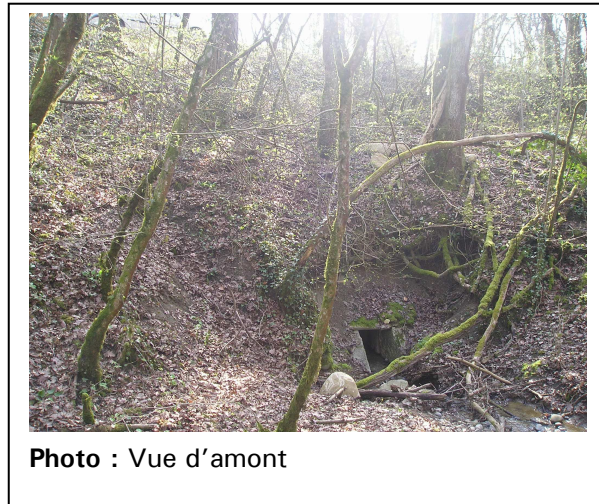
**Remarque :** le lit du ruisseau est profond et l'ouvrage très petit. Il est théoriquement suffisant pour la crue décennale mais un embâcle pourrait diminuer la section d'écoulement.

Photo : Vue d'amont

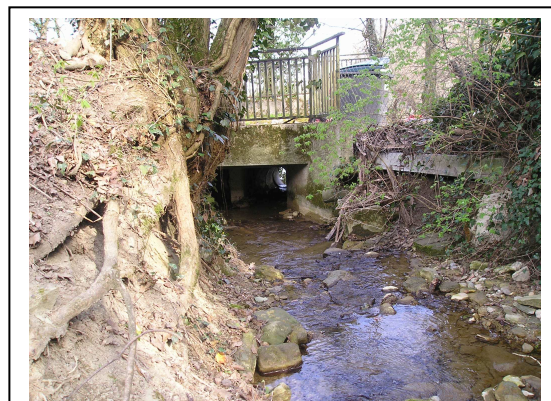
**Remarque :** des traces d'embâcles et de protections anarchiques sont bien visibles. L'ouvrage est composé d'un dalot en entrée mais de deux buses en sortie. Le Rhône est beaucoup plus bas.

Photo : Ouvrage CH08 vu d'amont

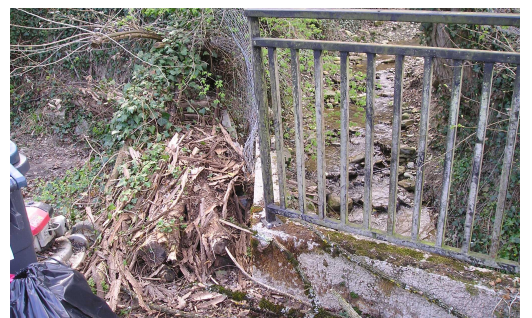
**Enjeux/urbanisme :** une maison (ancien moulin).

Photo : Traces d'embâcles

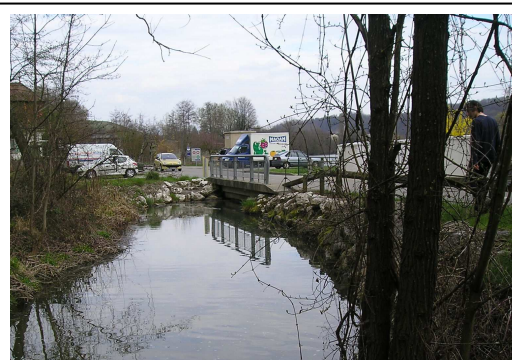
**Remarque :** la capacité est théoriquement suffisante pour la crue centennale mais le niveau du Rhône correspond à la hauteur du tablier de l'ouvrage. L'évacuation est donc très mauvaise, le risque de débordement important.

**Photo :** Ouvrage CH17 vu d'amont

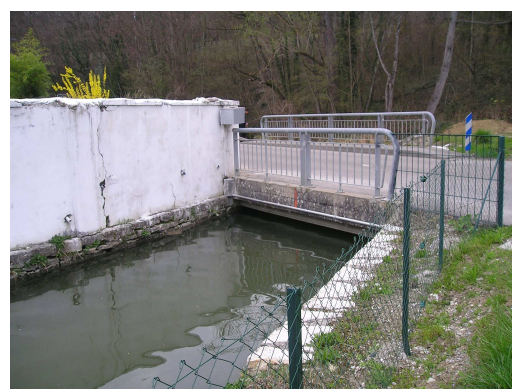
**Photo :** Ouvrage CH17 vu d'aval

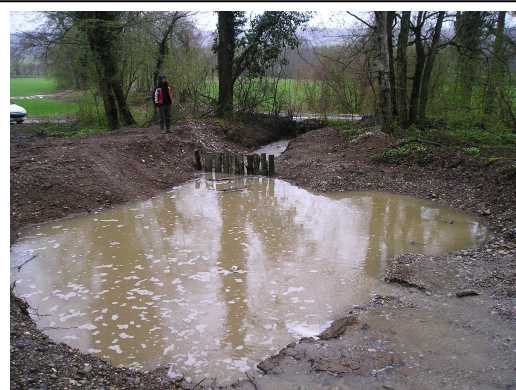
**Remarque :** des bassins de dégravement ont été mis en place en amont des conduites. Ils sont très sommaires et devront être entretenus après chaque crue.

**Photo :** Bassin en amont de Pou2

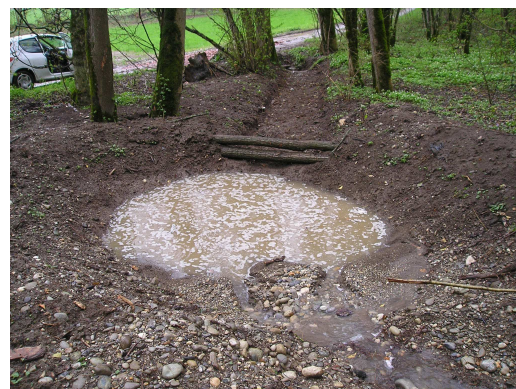
**Photo :** Bassin en amont de Pou3

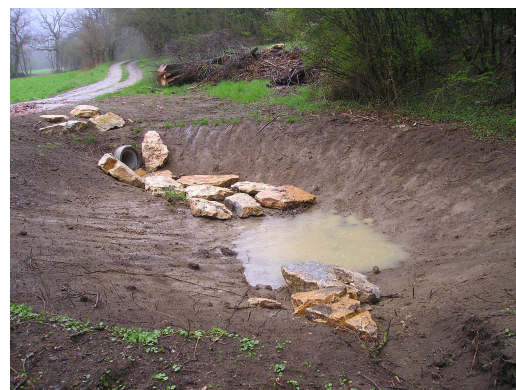
**Photo :** Bassin en amont de Pou4

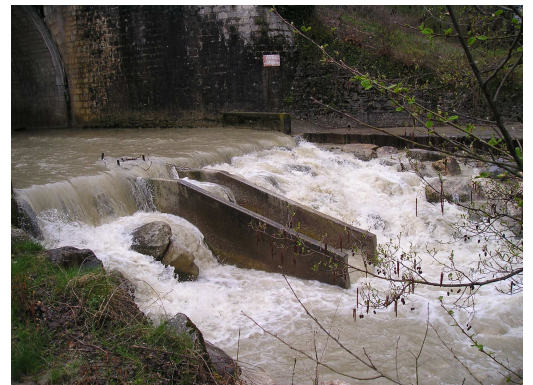
**Photo :** Passe à poissons

A l'aval de l'ouvrage, sous la voie ferrée, un seuil est équipé d'une passe à poisson, qui ne doit pas bien remplir son rôle (des travaux de réhabilitation sont prévus à l'automne 2006 par la CCPG). Le lit est très mal entretenu avec des blocs de béton instables sur les berges, une digue en rive droite protège la gravière. Le risque de submersion ou de rupture de la digue est important, la gravière subirait alors une montée rapide des eaux qui pourrait être dangereuse pour les ouvriers. Il est indispensable de contrôler l'état des digues et de mettre en place une cote d'alerte pour l'évacuation de la gravière. Le niveau d'eau de l'Annaz est, par ailleurs, très influencé par celui du Rhône et une crue du Rhône associée à une crue de l'Annaz pourrait augmenter les désordres (*cf. annexe n° 8 : fiches synthétiques des principaux ouvrages*).

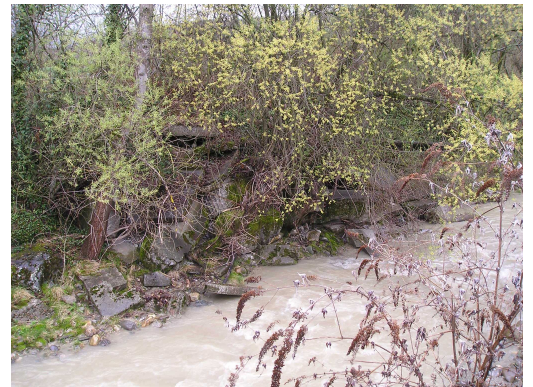
**Photo :** Lit mal entretenu

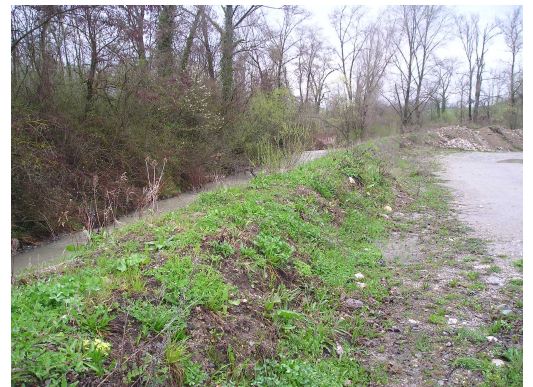
**Enjeux/urbanisme :** la gravière.

**Photo :** Digue de protection de la gravière

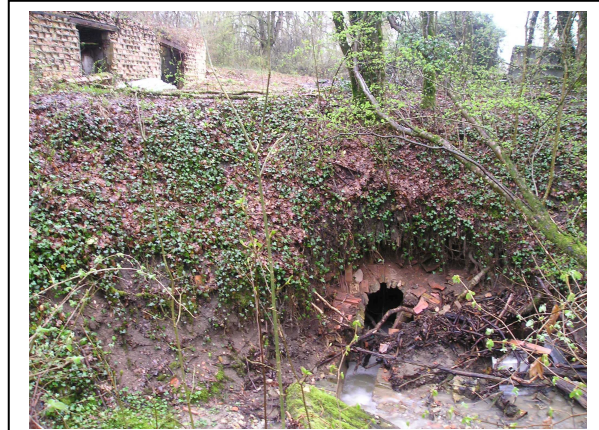
L'ouvrage est long (environ 150 m).

Photo : Vue d'amont

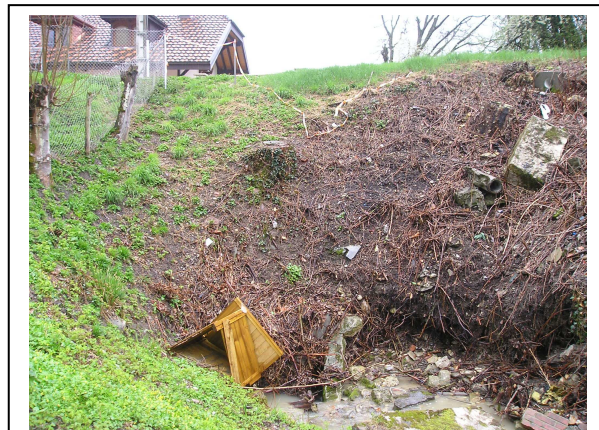
**Remarque :** le lit est mal entretenu, le risque d'embâcle est très important.

Photo : Vue d'amont

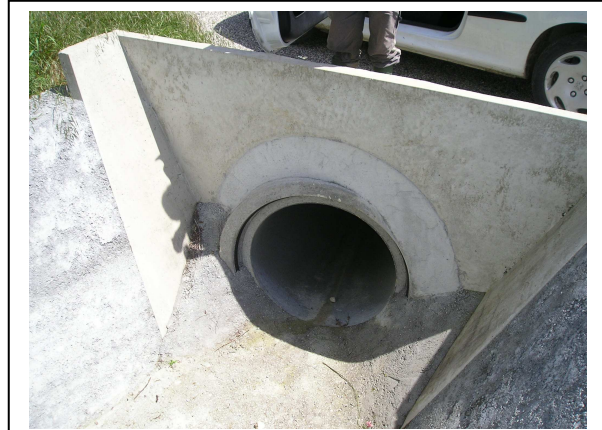
**Remarque :** des débordements ont lieu fréquemment.

**Photo :** Vue d'aval

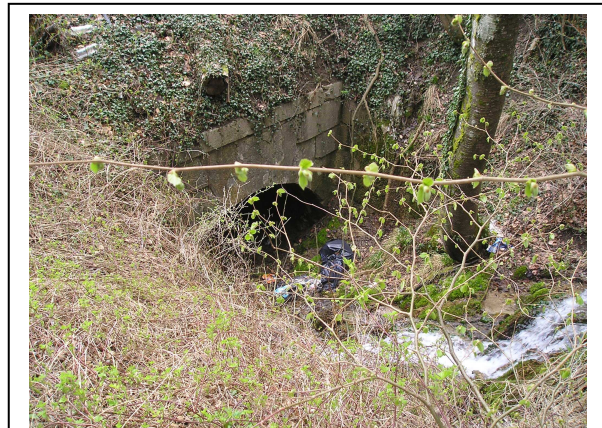
**Remarque :** pas de risque de débordement.

**Photo :** Vue d'aval

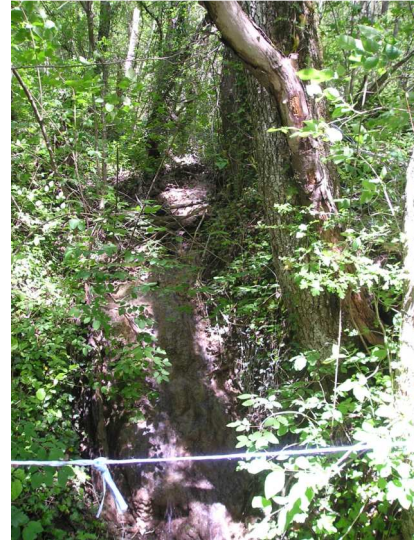
**Remarque :** l'ouvrage est insuffisant.  
Des érosions des berges sont visibles en amont  
et en aval de l'ouvrage.

**Photo :** Lit du ruisseau du Souget  
en amont de l'ouvrage Le13

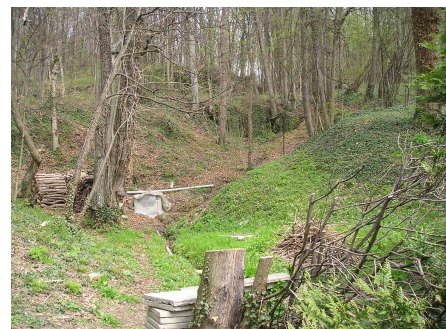
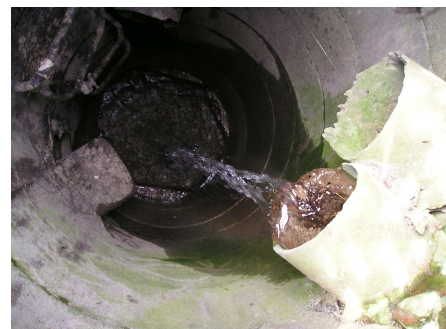
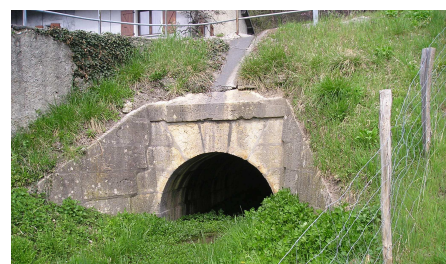
## Ouvrage Le14 sur le ruisseau des Egouttes (Commune de Leaz)

**Enjeux/urbanisme :** une maison au droit de l'ouvrage.  
En aval, le lit traverse une zone construite.

**Photo :** Débouché des combes

**Photo :** Sortie des buses dans le  
puits

**Photo :** Débouché de l'ouvrage

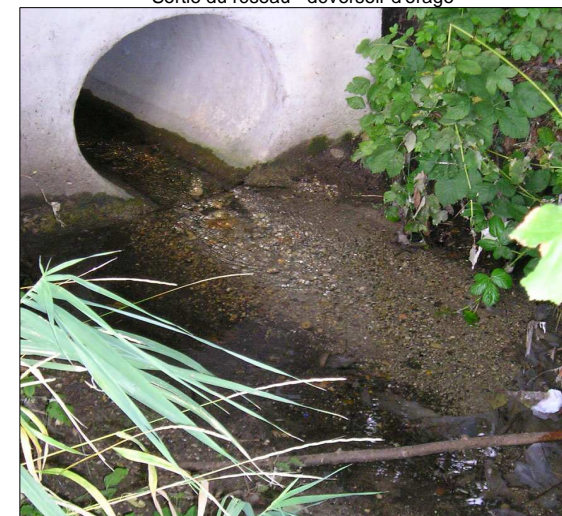
La valeur écologique du site est intéressante étant donné qu'il s'agit de sources pérennes même s'il semble ne pas y avoir de poissons. Ce réseau hydrographique rejoint celui du ruisseau du Bosset. Les impacts parfaitement visibles du D.O. pourraient être limités par la mise en place d'un système de dégrillage fin suivi d'un entretien mensuel régulier. De même, il serait nécessaire de déterminer si le rejet du D.O. est susceptible d'apports importants en matières polluantes lors de fortes précipitations afin d'estimer le volume déversé au milieu naturel.

Sortie du réseau - déversoir d'orage

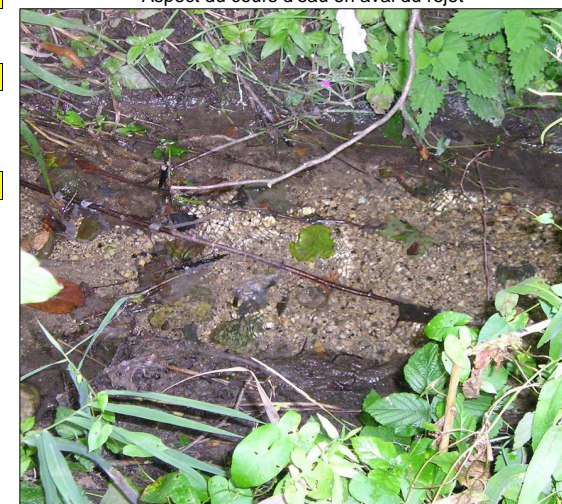
Aspect du cours d'eau en aval du rejet

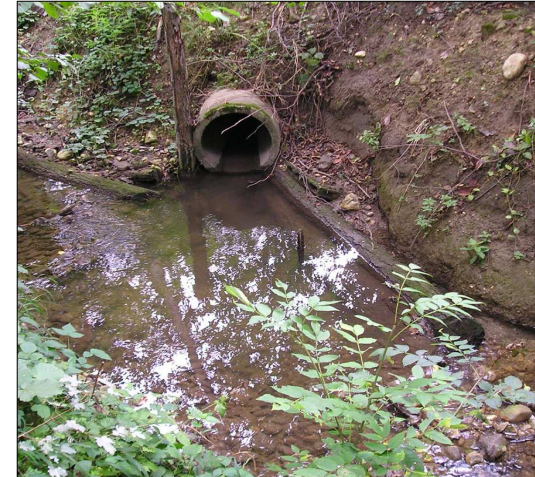
Des écoulements en temps sec du déversoir d'orage (origine : soit des E.U. ou des infiltrations) ont été repérés à la date d'intervention. Les déversements du D.O. se distinguent nettement sur le site, indiquant certainement des réactions fréquentes à la moindre précipitation.

Sortie du réseau - déversoir d'orage

Cependant, il sera nécessaire de déterminer le fonctionnement du D.O. pour limiter autant que possible ses déversements. De plus, il semble que le cours d'eau présente une action érosive importante et déstabilisante. Les déversements du réseau unitaire peuvent, dans certains cas, aggraver le phénomène.

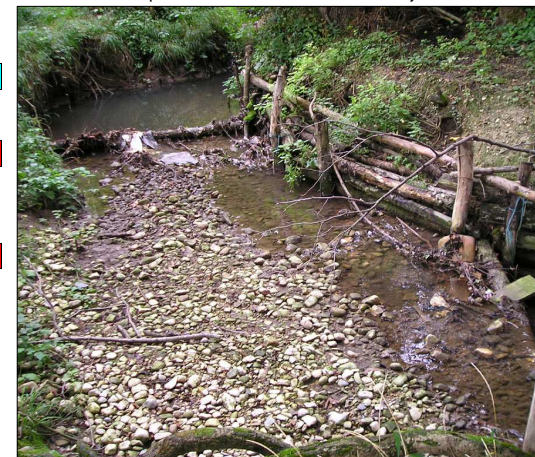
La qualité biologique n'est pas bonne mais certains taxons sont en densité correcte du fait de leur très faible sensibilité. L'impact sur le milieu semble important et présente une action très limitante en terme de développement biologique. La seule action du D.O. ne peut être mise en cause sans une connaissance approfondie du site et de la présence éventuelle de rejets polluants en amont. A priori, il n'en existe pas.

Aspect du cours d'eau en aval du rejet

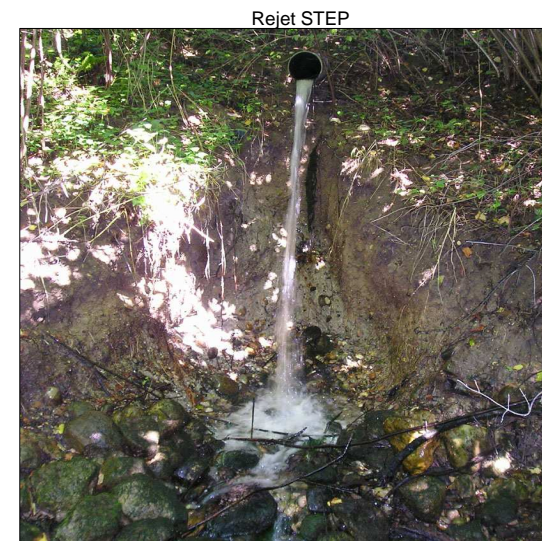
On ne remarque aucun élément permettant d'identifier un fonctionnement fréquent du D.O. en tête de station. Par contre, le rejet de la station d'épuration semble important en terme de débit (peut-être la présence d'eau claire).  
 La diversité des supports et des substrats ainsi que des écoulements est relativement variée indiquant une très bonne habitabilité. Les truites sont présentes sur le site avec quelques truitelles 0+.  
 La qualité biologique par rapport à la station d'étude n°9 est légèrement meilleure mais elle reste globalement mauvaise. On distingue une productivité en nette augmentation et on note la présence et le développement de taxons un peu plus sensibles à la pollution. Mais on ne retrouve pas les *Odontoceridae* qui sont présents en tête de bassin. L'action du rejet de la station d'épuration influence le niveau de qualité du cours d'eau mais il n'est pas possible d'attribuer la dégradation de la qualité aux seuls déversements du D.O. et de la STEP.

Aspect du cours d'eau en aval du rejet

Pour analyser l'impact du rejet de la STEP et du D.O., il faut connaître la fréquence des déversements et la capacité de la STEP à accepter le flux polluant de temps de pluie.  
 Dans le cadre d'aménagements sur le point n°9 visant à réduire les déversements, le problème risque d'être reporté sur le point n°10. Il sera plus facile de mettre en place un traitement de E.P. (type bassin enherbé) à proximité de la STEP.

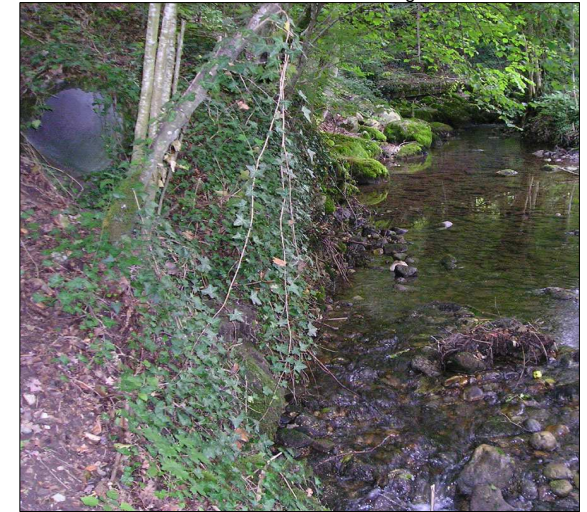
Exutoire du déversoir d'orage

il serait souhaitable de déterminer le fonctionnement du D.O. afin de connaître la fréquence des déversements et l'impact susceptible d'en découler en estimant les charges polluantes rejetées.

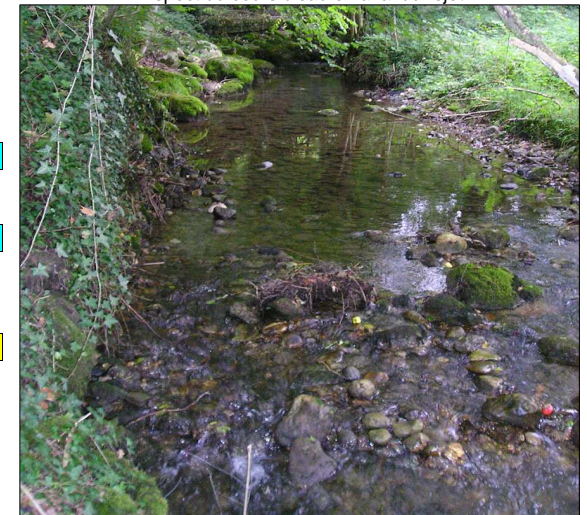
Aspect du cours d'eau en aval du rejet

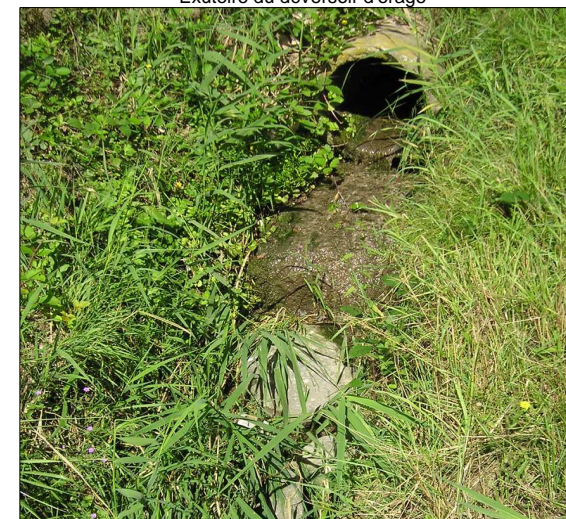
L'écoulement en sortie du D.O. est continu. On distingue nettement le rejet des E.U. mélangé à de l'eau claire. La pollution est forte et l'impact du déversoir d'orage doit l'être également en temps de pluie. Il s'agit en fait d'un rejet direct d'eaux usées plus ou moins diluées par des infiltrations d'eau claire, ce qui permet le développement d'une faune aquatique.

Exutoire du déversoir d'orage

**Nécessité d'études complémentaires ou d'aménagements**

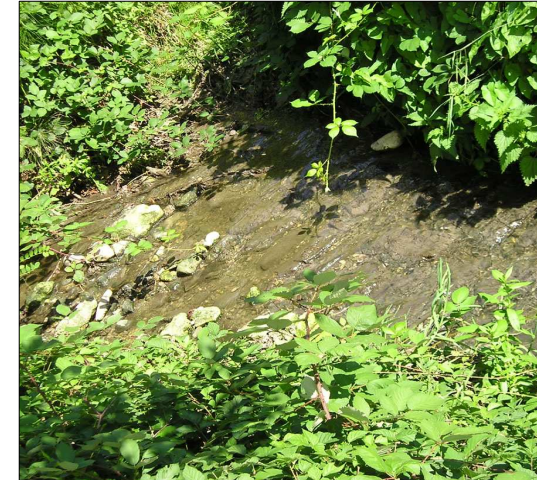
Aval rejet STEP - déversoir d'orage

Valeur écologique		Pollution	
■	faible	■	forte
■	intéressante	■	sensible
■	forte	■	modérée

Aménagements-études	
■	nécessaires
■	conseillés
■	sans objet
