# Syndicat Intercommunal d'Eau et d'Assainissement de Montalieu Porcieu (38)

## **MISE A JOUR DE L'ETUDE DIAGNOSTIQUE DU FONCTIONNEMENT DU SYSTEME D'ASSAINISSEMENT PHASE 2 DIAGNOSTIC**

Titre : **MAJ diag eu SIEA Montalieu  
Porcieu**  
N° de devis : D153087\_A  
N° de dossier : **B3MOV151**  
Etabli par : **EP**  
Le : 16/10/2015

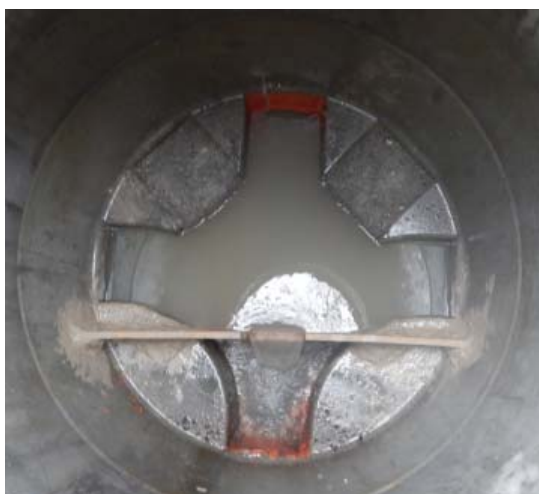
Figure 12 : Exemple de seuil de mesure, point 20 le 01/04/2015

La technique de mesure mise en œuvre est du type : mise en place de seuils de mesure rectangulaires lame mince dans les regards de visite.

Les mesures sont réalisées à l'aide de capteurs ultrasons ou de sondes piézométriques (matériel autonome).

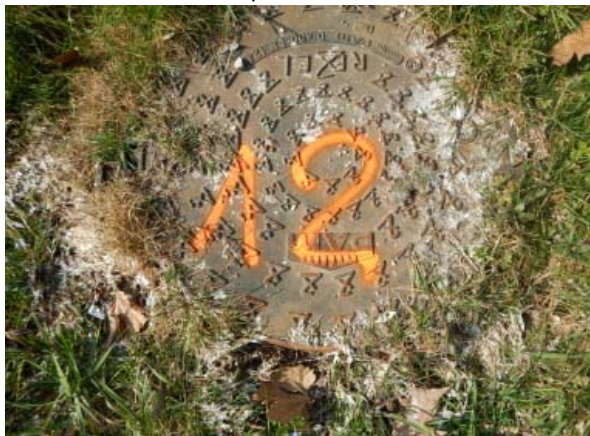
Point 12, le 16/03/2015

*Figure 26 : Traces de débordement au niveau des points 12 et 51*

D'après l'exploitant ces mises en charge ne se sont pas produites avant début 2015. Il semblerait que ce soit depuis l'obturation du DO08 (route de Lyon) que ces débordements sont observés. Le DO08 a été obturé puisque les travaux de mise en séparatif du réseau ont été réalisés en 2011 et qu'entre 2011 et fin 2014 les branchements ont été mis en conformité de séparativité des rejets dans ce secteur.

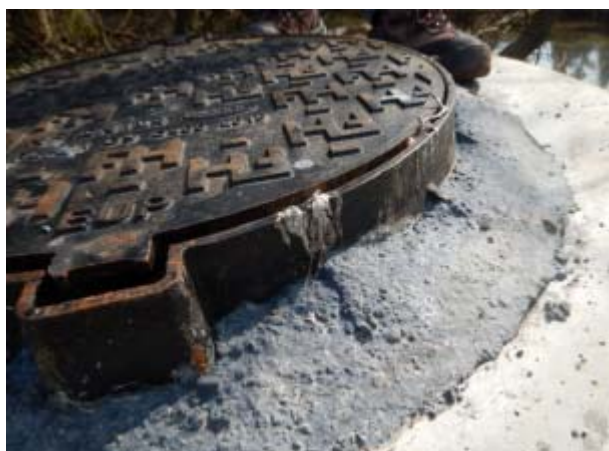
*Figure 27 : Traces de débordement au niveau du regard de la parcelle AD30*

- ∞ Des traces de débordements sont visibles sur un regard amont au point 11 : regard le long du Furon rive droite sur la parcelle n°AD30 (feuille 1). Cf. photographie suivante.

Les mises en charge constatées sur le réseau peuvent donc être liées à :

- ~ A la ligne d'eau imposée par le déversement au niveau du DO18 (DO step) ;
- ~ A la répercussion de la mise en charge liée au déversement au niveau du DO18 par un accroissement des pertes de charge ;
- ~ A une éventuelle insuffisance des capacités des collecteurs (dont au niveau du siphon de passage sous le Furon en amont de la digue CNR).

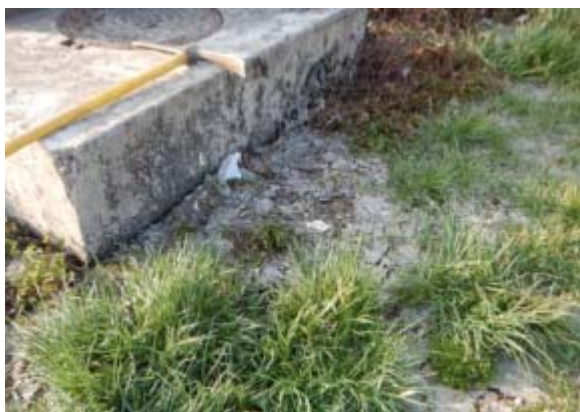
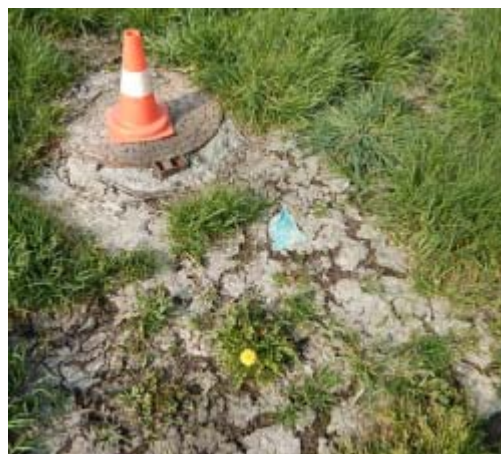
*Figure 28 : Traces de débordement au niveau du regard de relevage du PR de la Vallée Bleue et un peu plus loin sur la conduite allant vers la step*

- ∞ Sur la conduite gravitaire située entre le regard de relevage du PR Vallée Bleue et la step : le regard de relevage et un regard intermédiaire. Cf. figure suivante.
