# ***Ancien garage poids lourds Chemin Bas des Côtes à Saint-Romain en Gier (69)***

*Diagnostic de la qualité environnementale du sous-sol*

*Rapport n°79216/A*

**SYNDICAT INTERCOMMUNAL DU GIER RHODANIEN**

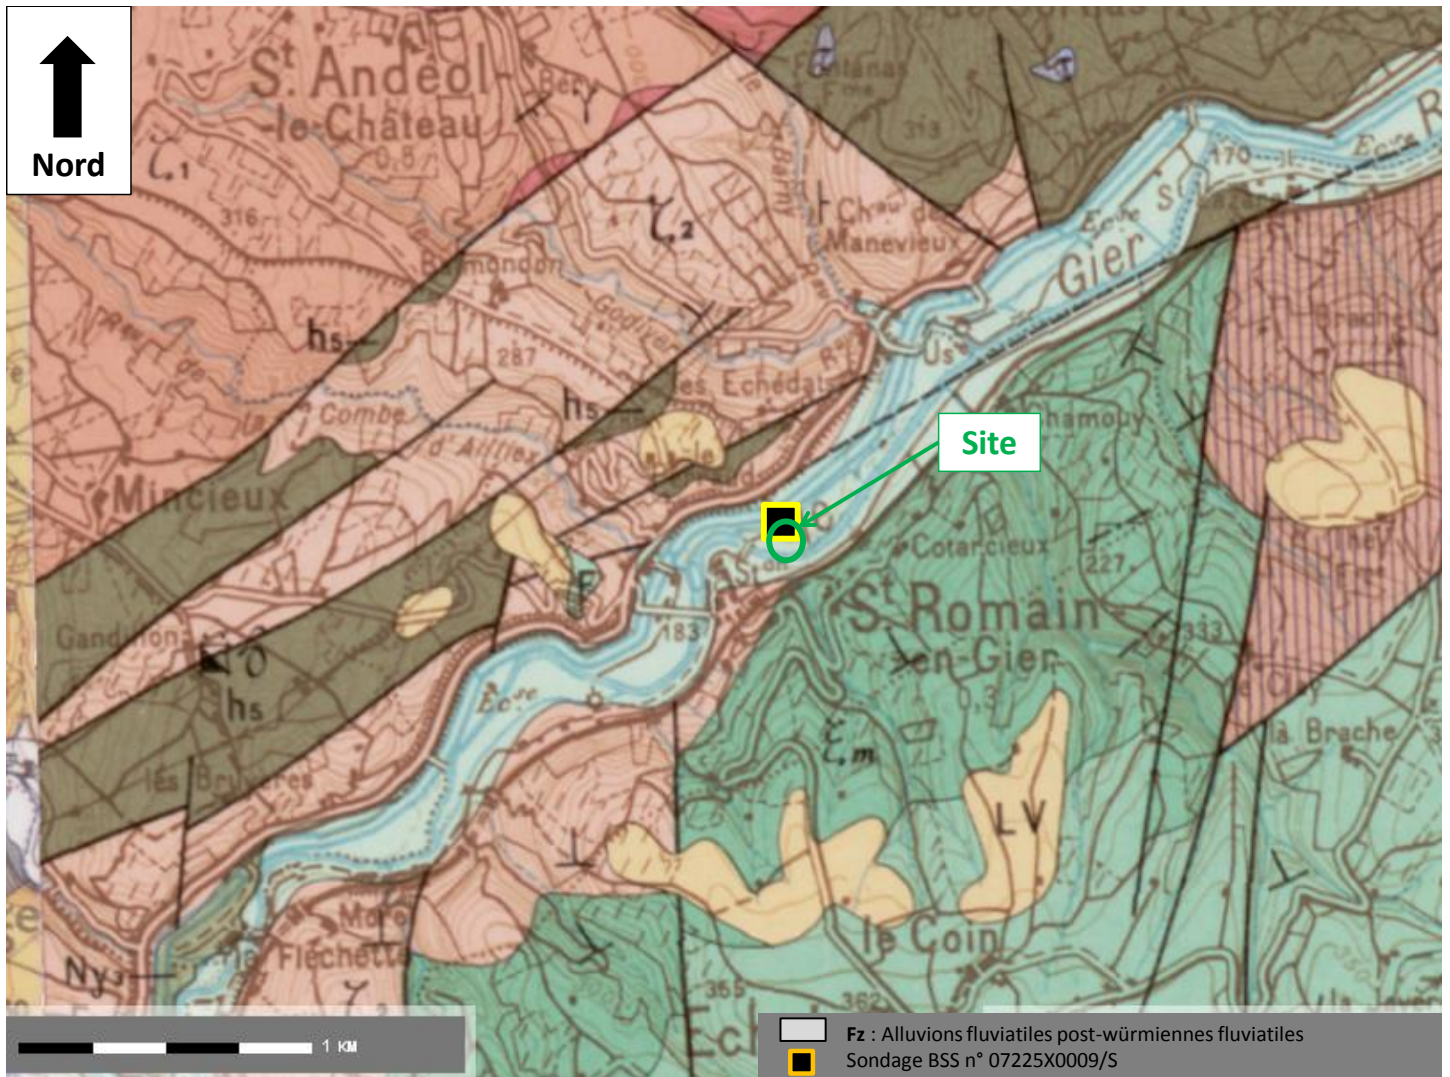
Figure 4 : Localisation des sites BASIAS et BASOL

Il n'existe aucun site BASIAS référencé à moins de 200 m du site étudié (Cf. **Figure 4**).

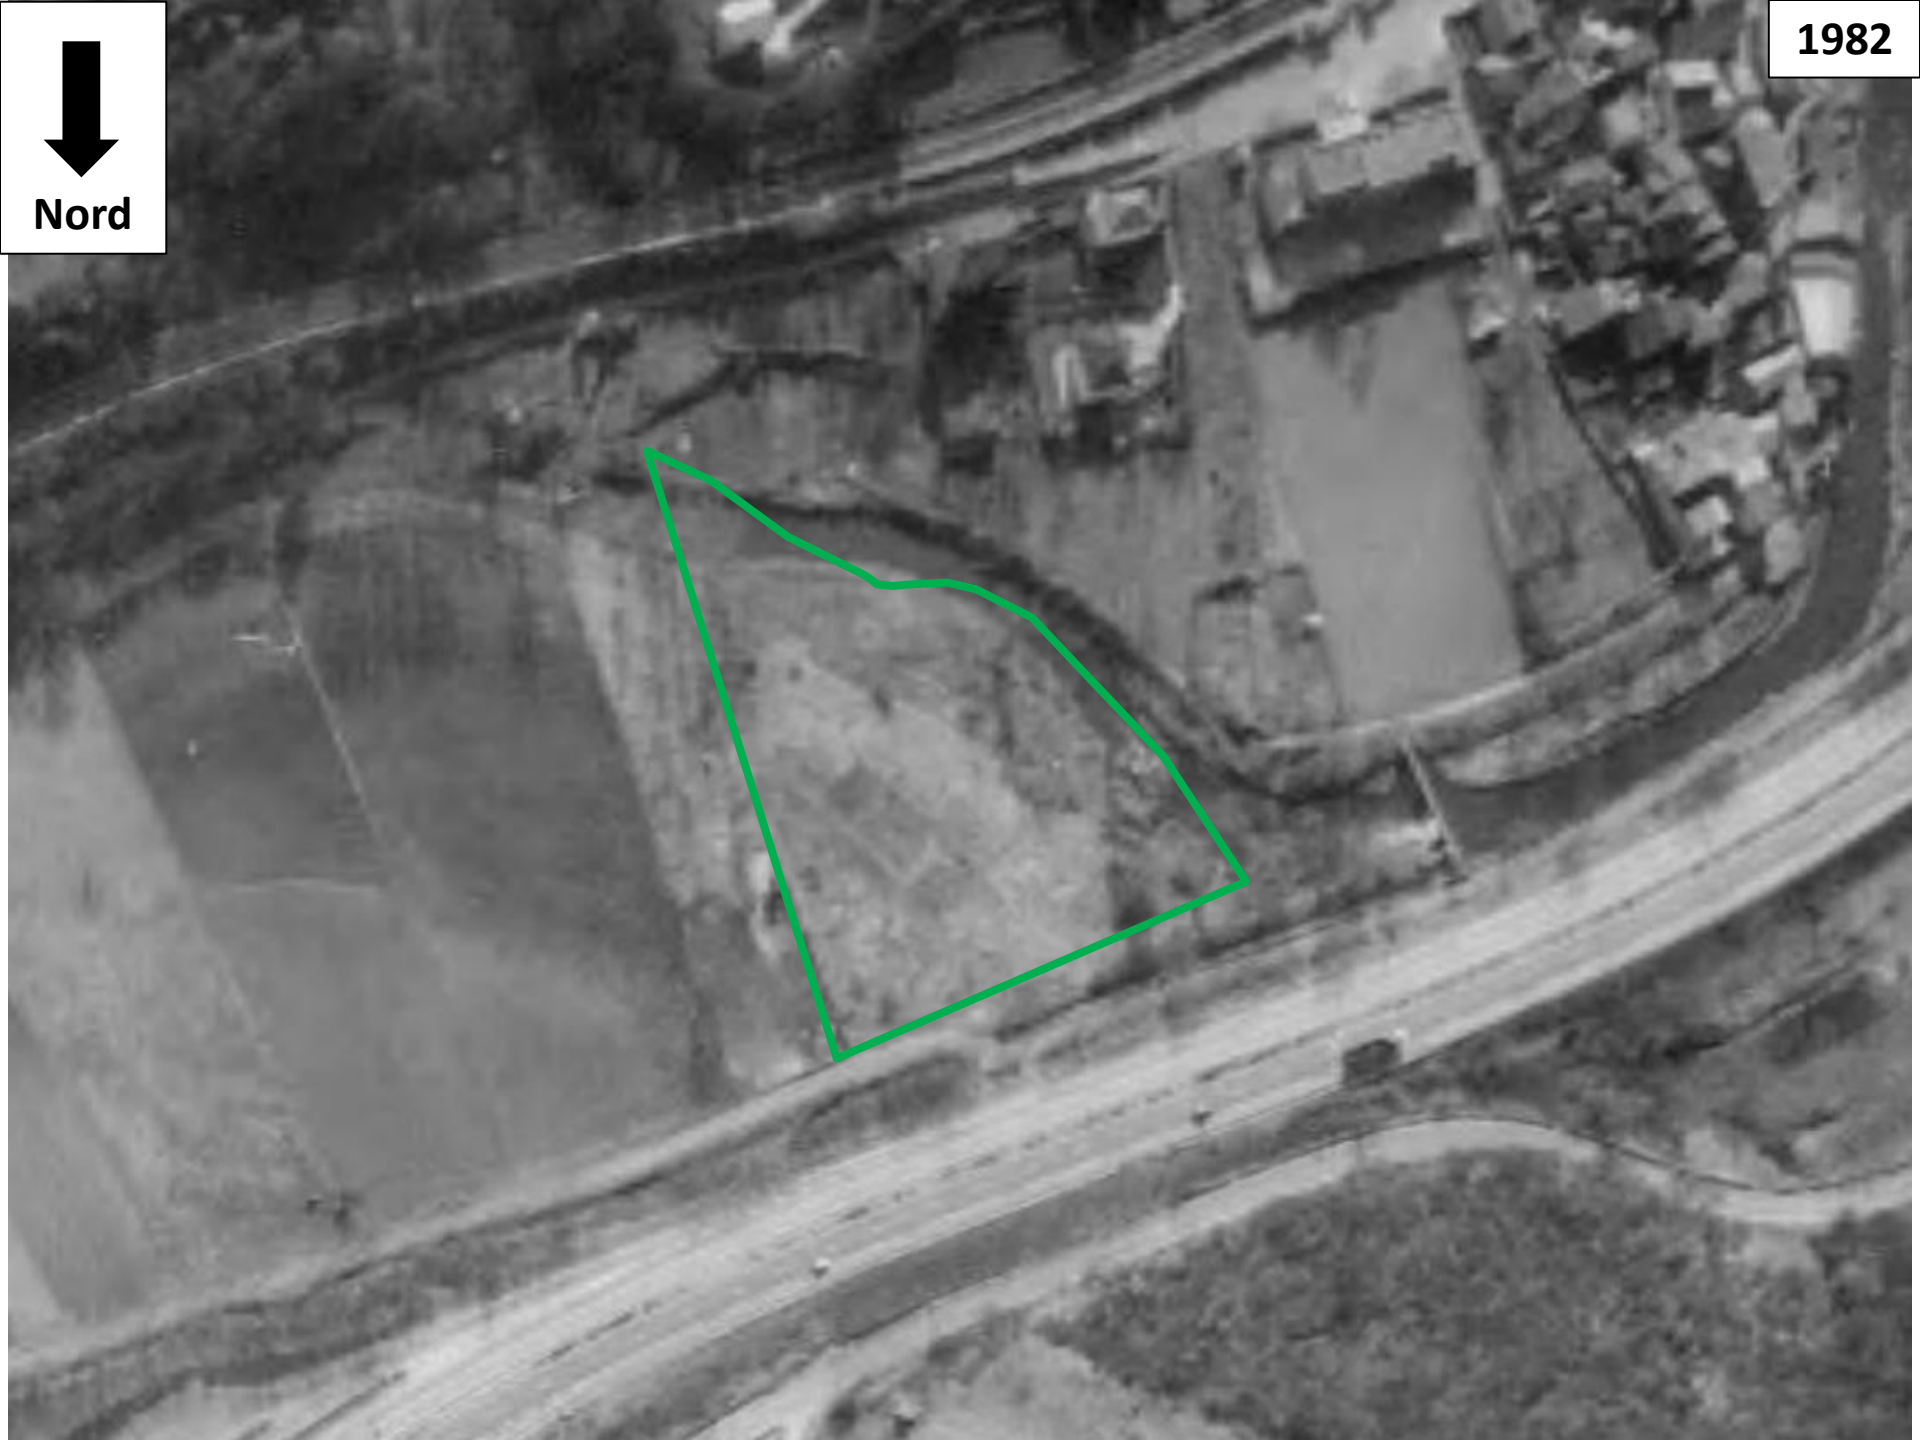
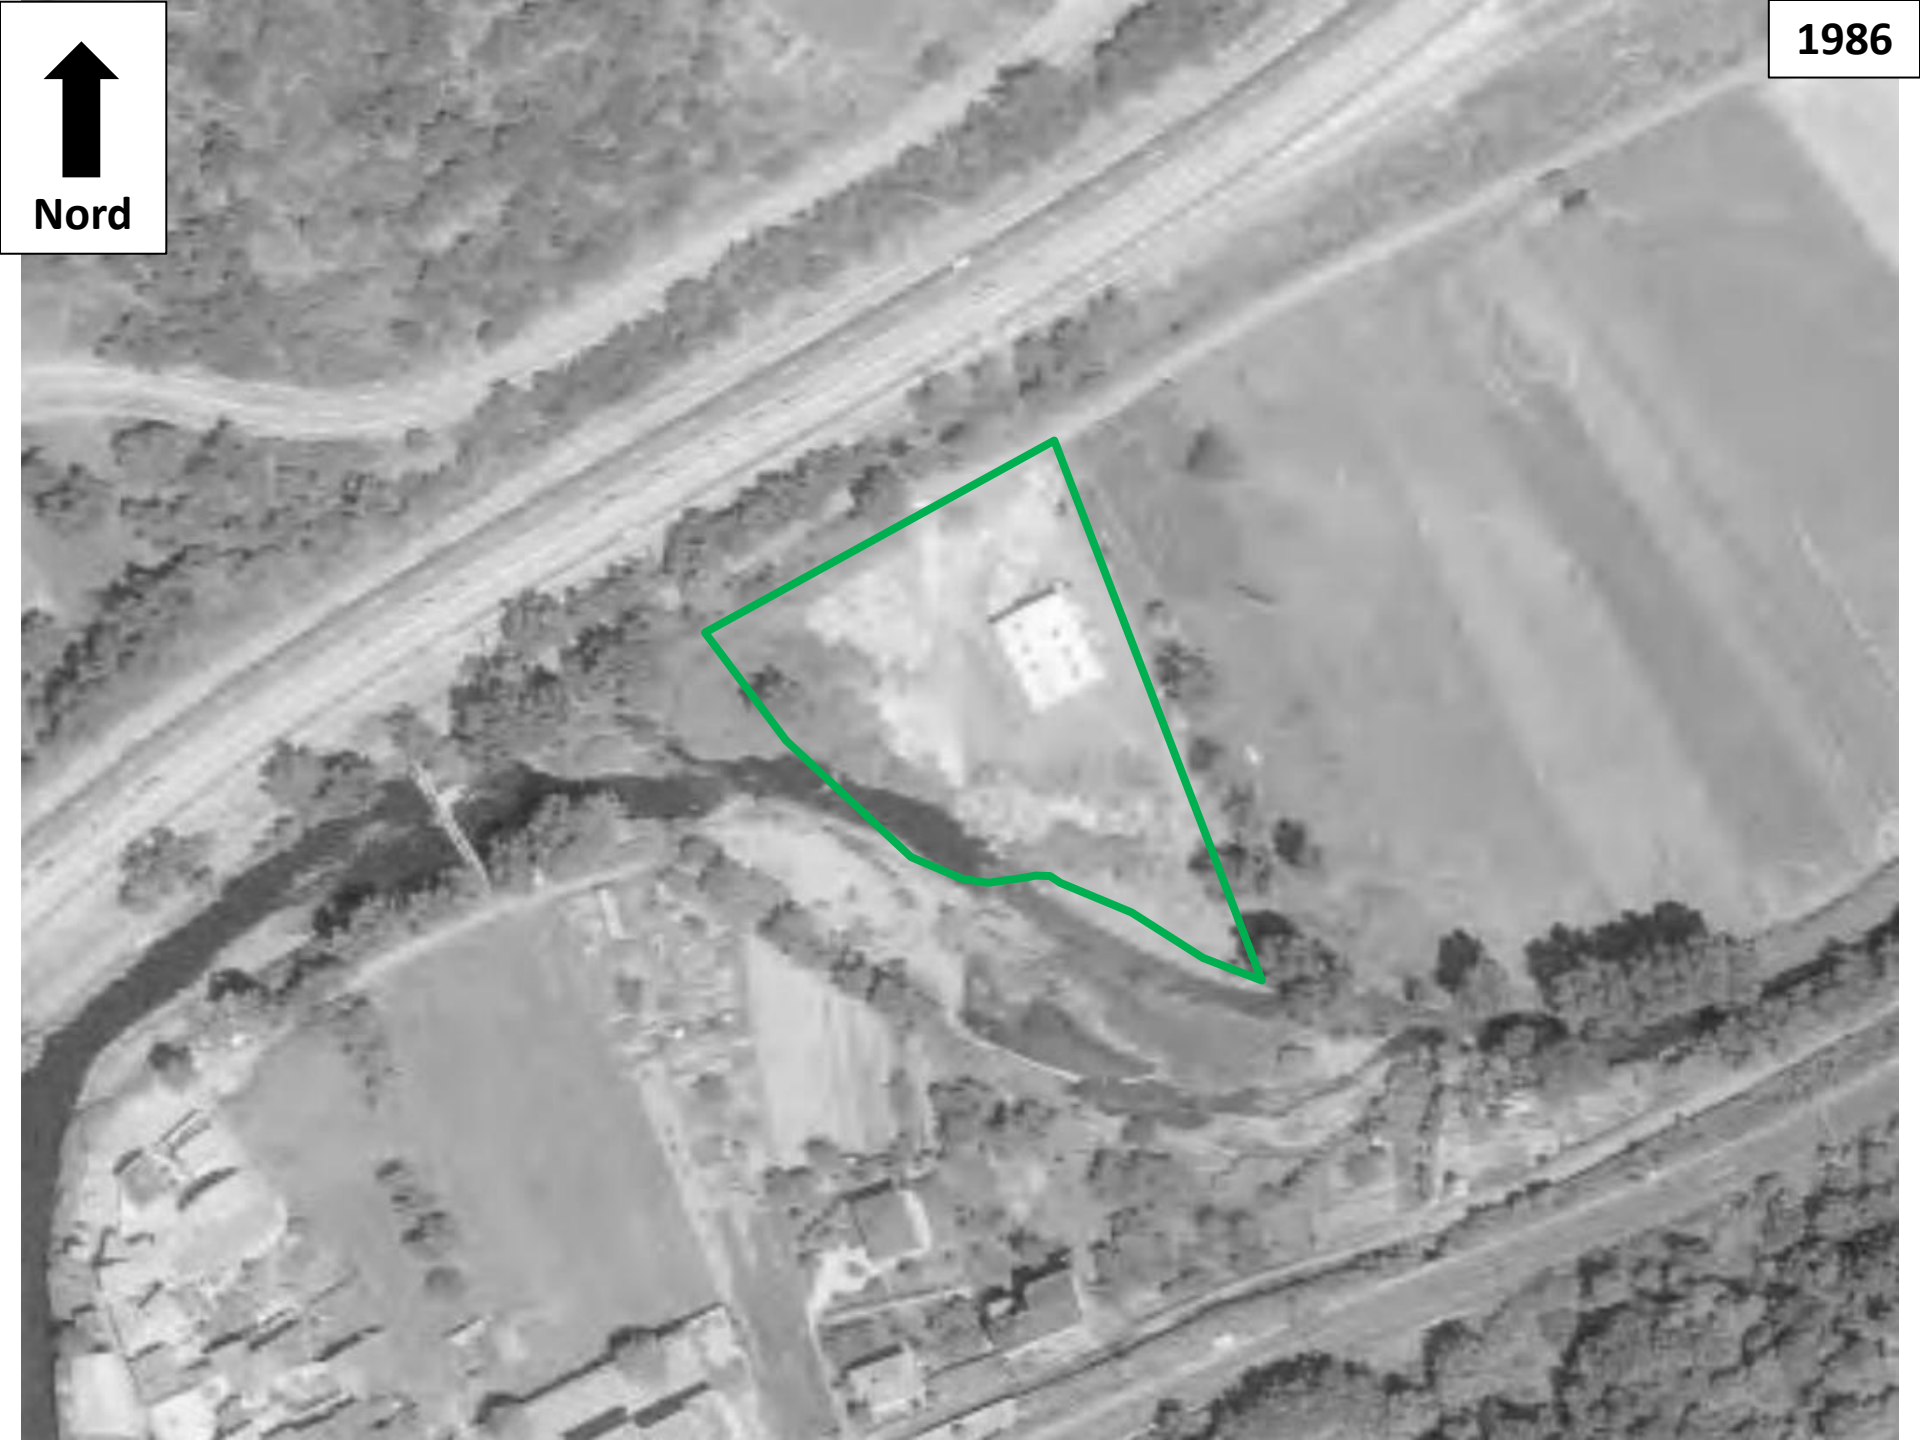
| Date | Observations notables |
|---|---|
| 1986 - 1988 | Présence d'un bâtiment de type hangar, le reste du site semble avoir été remblayé (clichés 12 et 13) |
