**ETUDE DIAGNOSTIQUE CONJOINTE
DES RESEAUX D'ASSAINISSEMENT COLLECTIF
ET D'EAUX PLUVIALES**

- RESEAUX D'ASSAINISSEMENT DES EAUX USEES -

Rapport de phase n°1

Recueil de données, inventaire et reconnaissance des réseaux

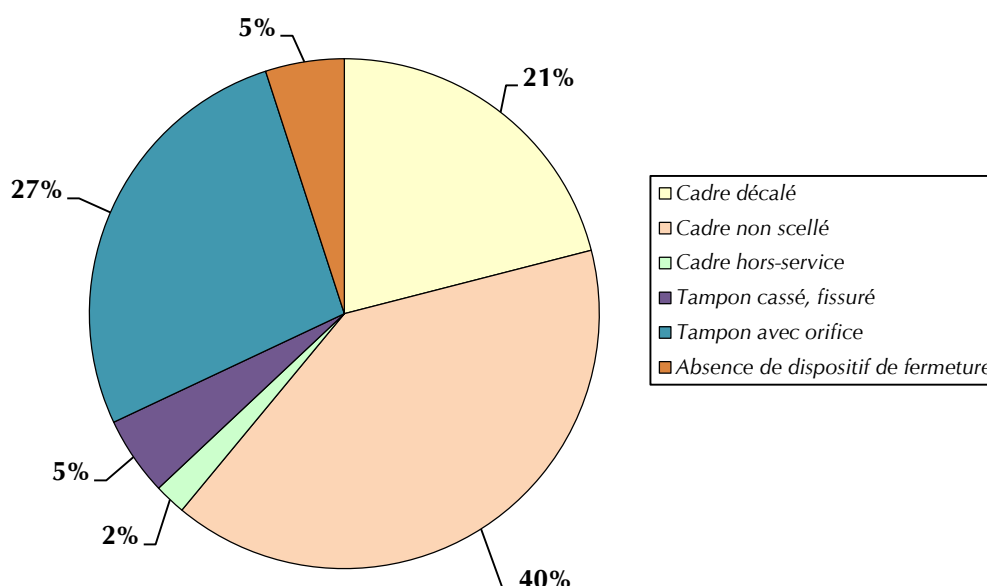
Détails des anomalies recensées sur tampon

Ouvrages avec anomalie(s) sur tampon	Nombre	Pourcentage
Cadre décalé	12	21%
Cadre non scellé	23	40%
Cadre hors-service	1	2%
Tampon cassé, fissuré	3	5%
Tampon avec orifice (possibles entrées d'eaux)	15	27%
Absence de dispositif de fermeture	3	5%
TOTAL	57	100%

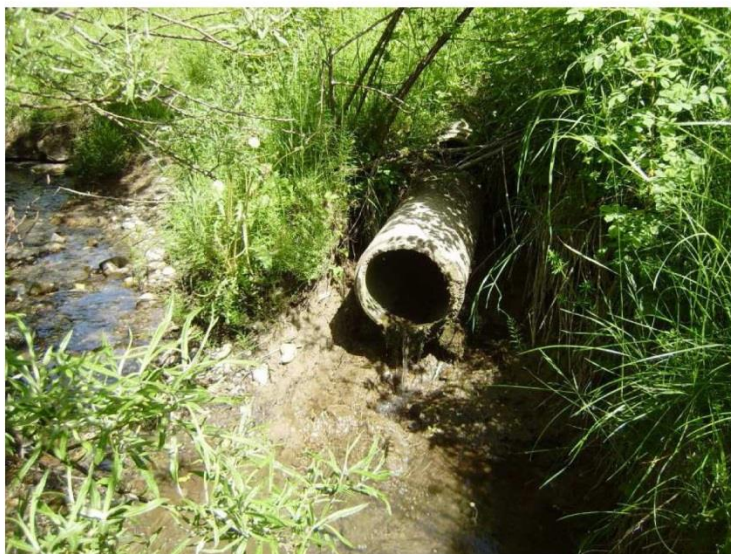
Photographie du point de mesure

Période : Août 2013
Contexte météo : Temps sec
Milieu récepteur : Ruisseau de Gron

Principe de la mesure : Empotage
Matériel : Quantofix ammonium100
(bandelettes)
Résultat : **Négatif**
