**SYNDICAT MIXTE DES EAUX DE LA  
REGION RHONE VENTOUX**

**MISE A JOUR DU SCHEMA DIRECTEUR  
D'ASSAINISSEMENT DE LA COMMUNE DE METHAMIS**

**PHASE 1 – ETAT DES LIEUX**

**RECUEIL DE DONNEES – ANALYSE DES DOCUMENTS  
EXISTANTS**

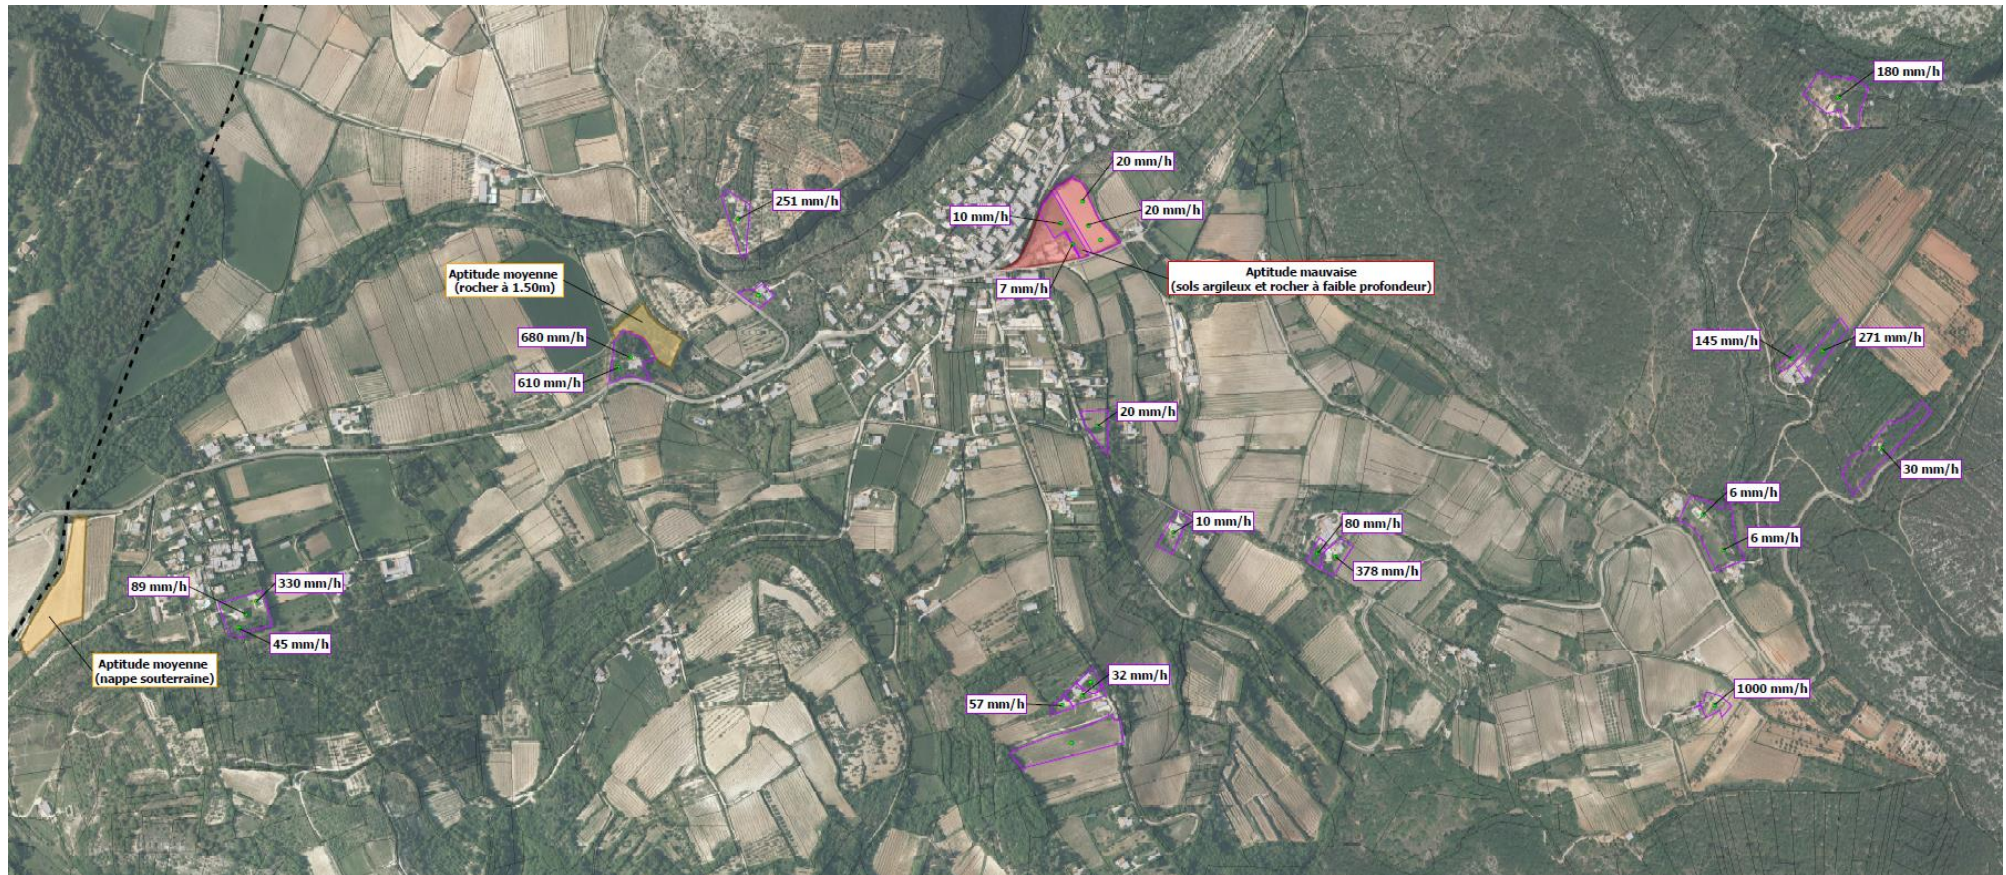
**Figure 11 : Extrait de la localisation des tests d'infiltration des sols sur la commune de Méthamis**

Un extrait de la localisation de l'ensemble de ces analyses est présenté ci-après :

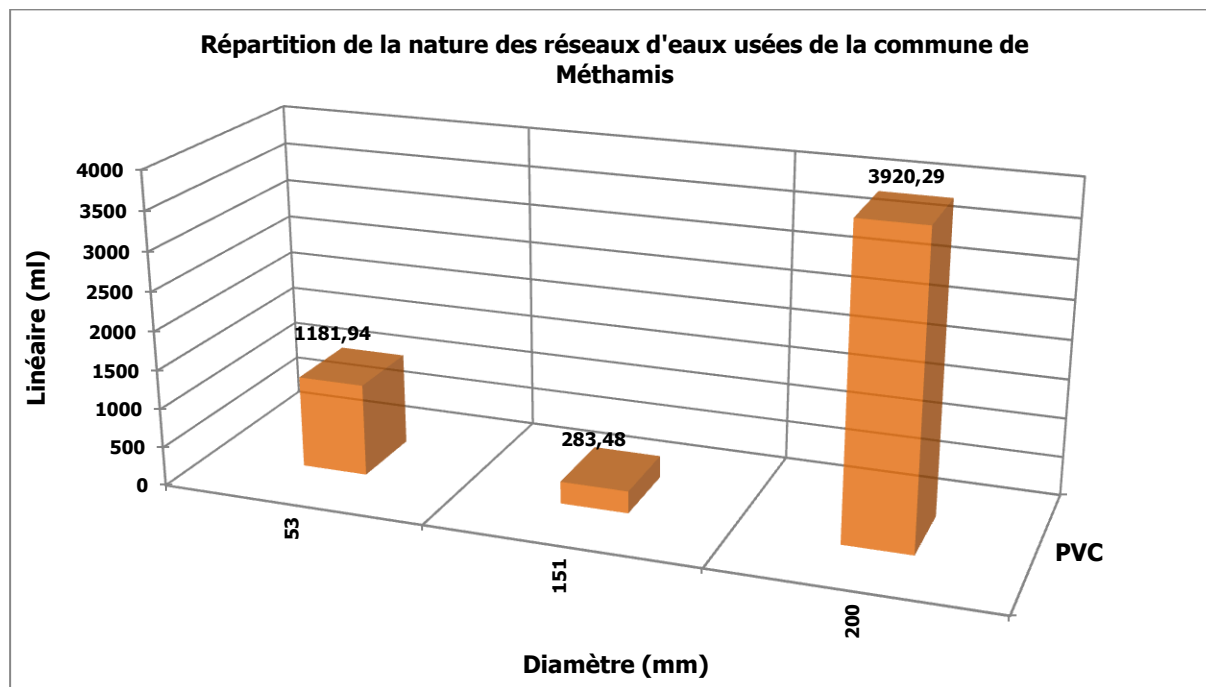
Figure 18 : Répartition des réseaux d'eaux usées de Méthamis

La répartition du linéaire du réseau de collecte par diamètre et par matériau est précisée dans le graphique ci-après.

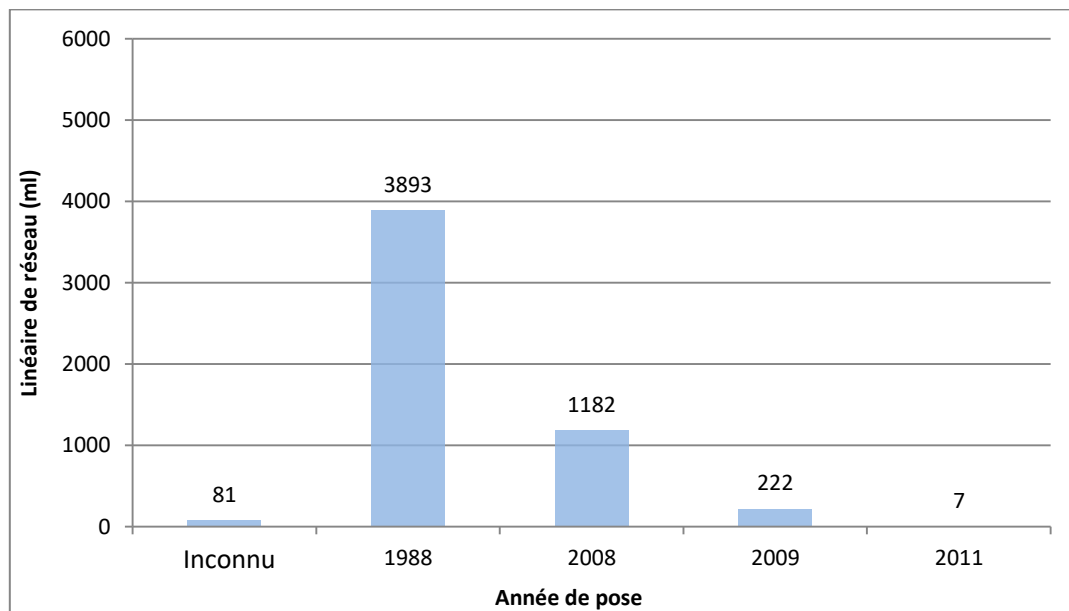
**Figure 19 : Répartition des réseaux d'eaux usées en fonction de leur année de pose**

Le graphique ci-dessous illustre la répartition des canalisations en fonction de leur date de pose.

Une grande partie du réseau a été posée en 1988.

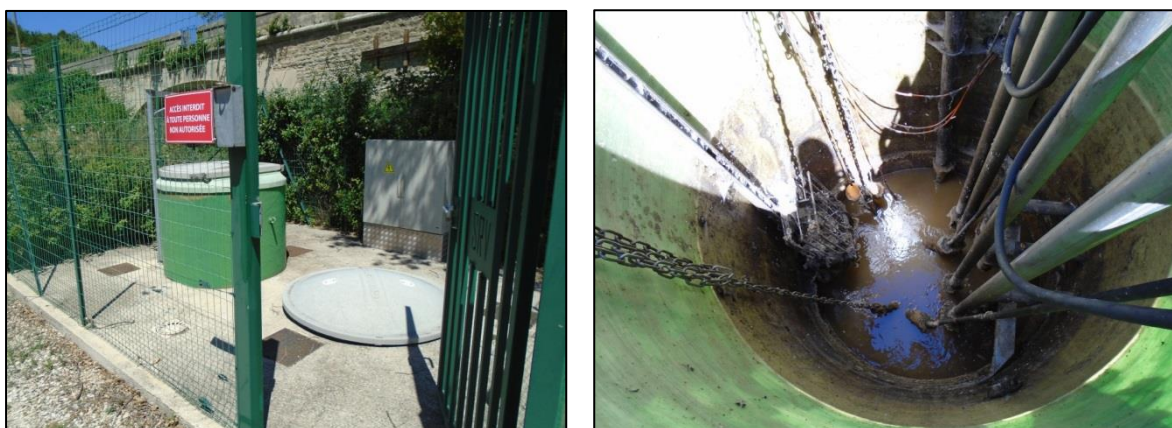
**Figure 20 : Photographies du PR des Bastides**

- ✓ **PR des Bastides**
  - Date de création : 2007 ;
  - Débit nominal : 6 m<sup>3</sup>/h ;
  - Nombre de pompes : 2 ;

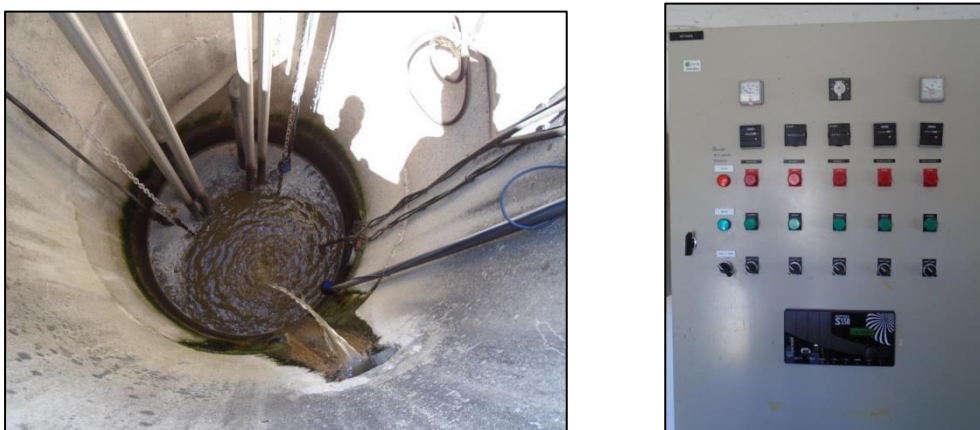
**Figure 21 : Photographies du PR de la STEP**

- ✓ **PR de la STEP**
  - Date de création : 1990 ;
  - Débit nominal : 15 m<sup>3</sup>/h ;
  - Nombre de pompes : 2 en fonctionnement alterné ;

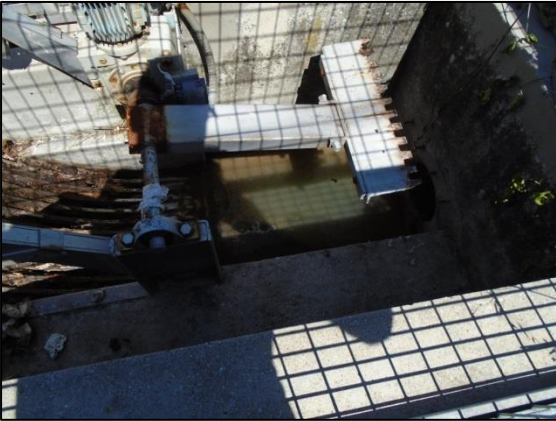
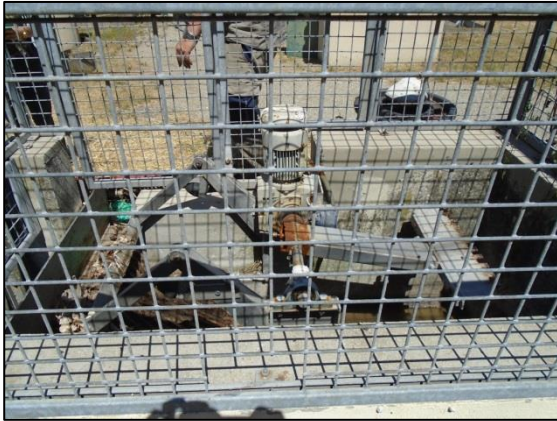
<p><b>Canalisation arrivée de la STEP</b></p>	<p><b>Ouvrages de prétraitement : dégrilleur</b></p>

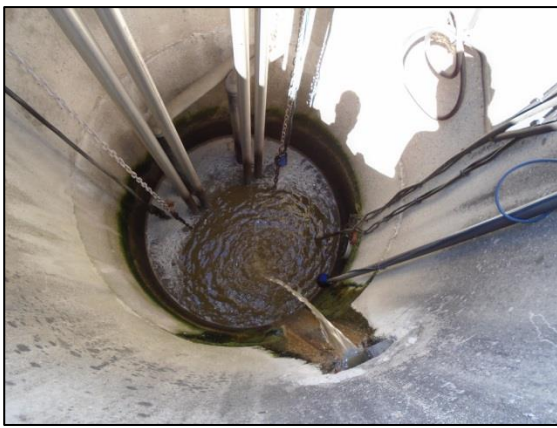
<p><b>Dessableur/Déshuileur</b></p>	<p><b>Poste de relevage</b></p>

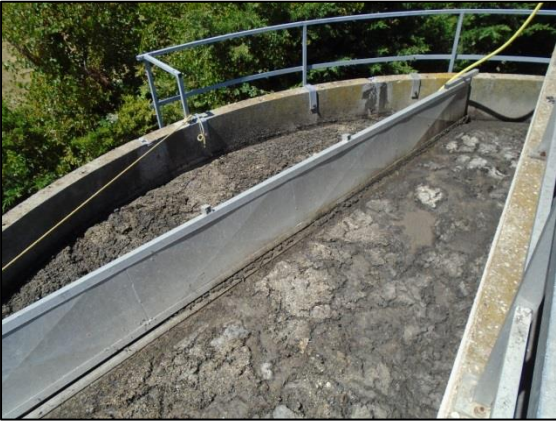
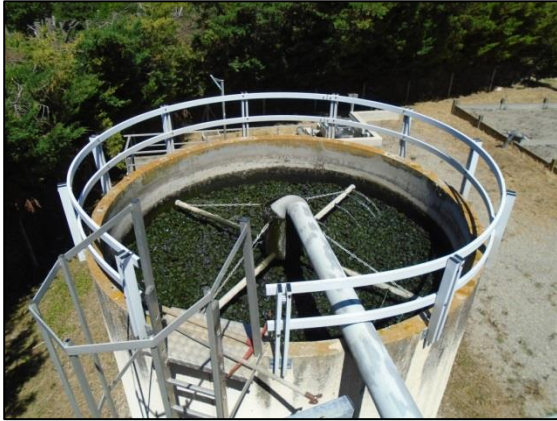
<p><b>Digesteur</b></p>	<p><b>Lit Bactérien</b></p>

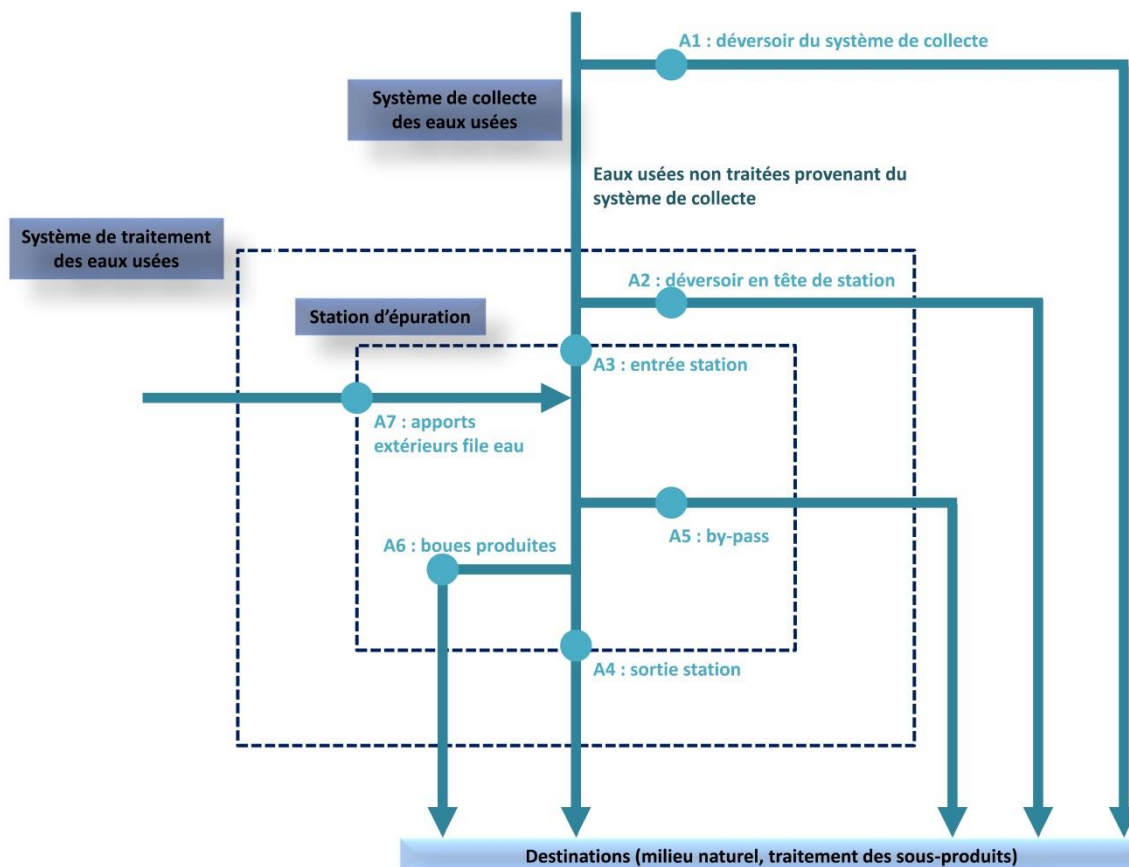
**Figure 23 : Exemple de synoptique de représentation des points réglementaires (d'après SANDRE/EAUFRANCE)**

Ces termes font référence aux points réglementaires tels que définis sur la figure suivante (nomenclature Sandre n°47) :

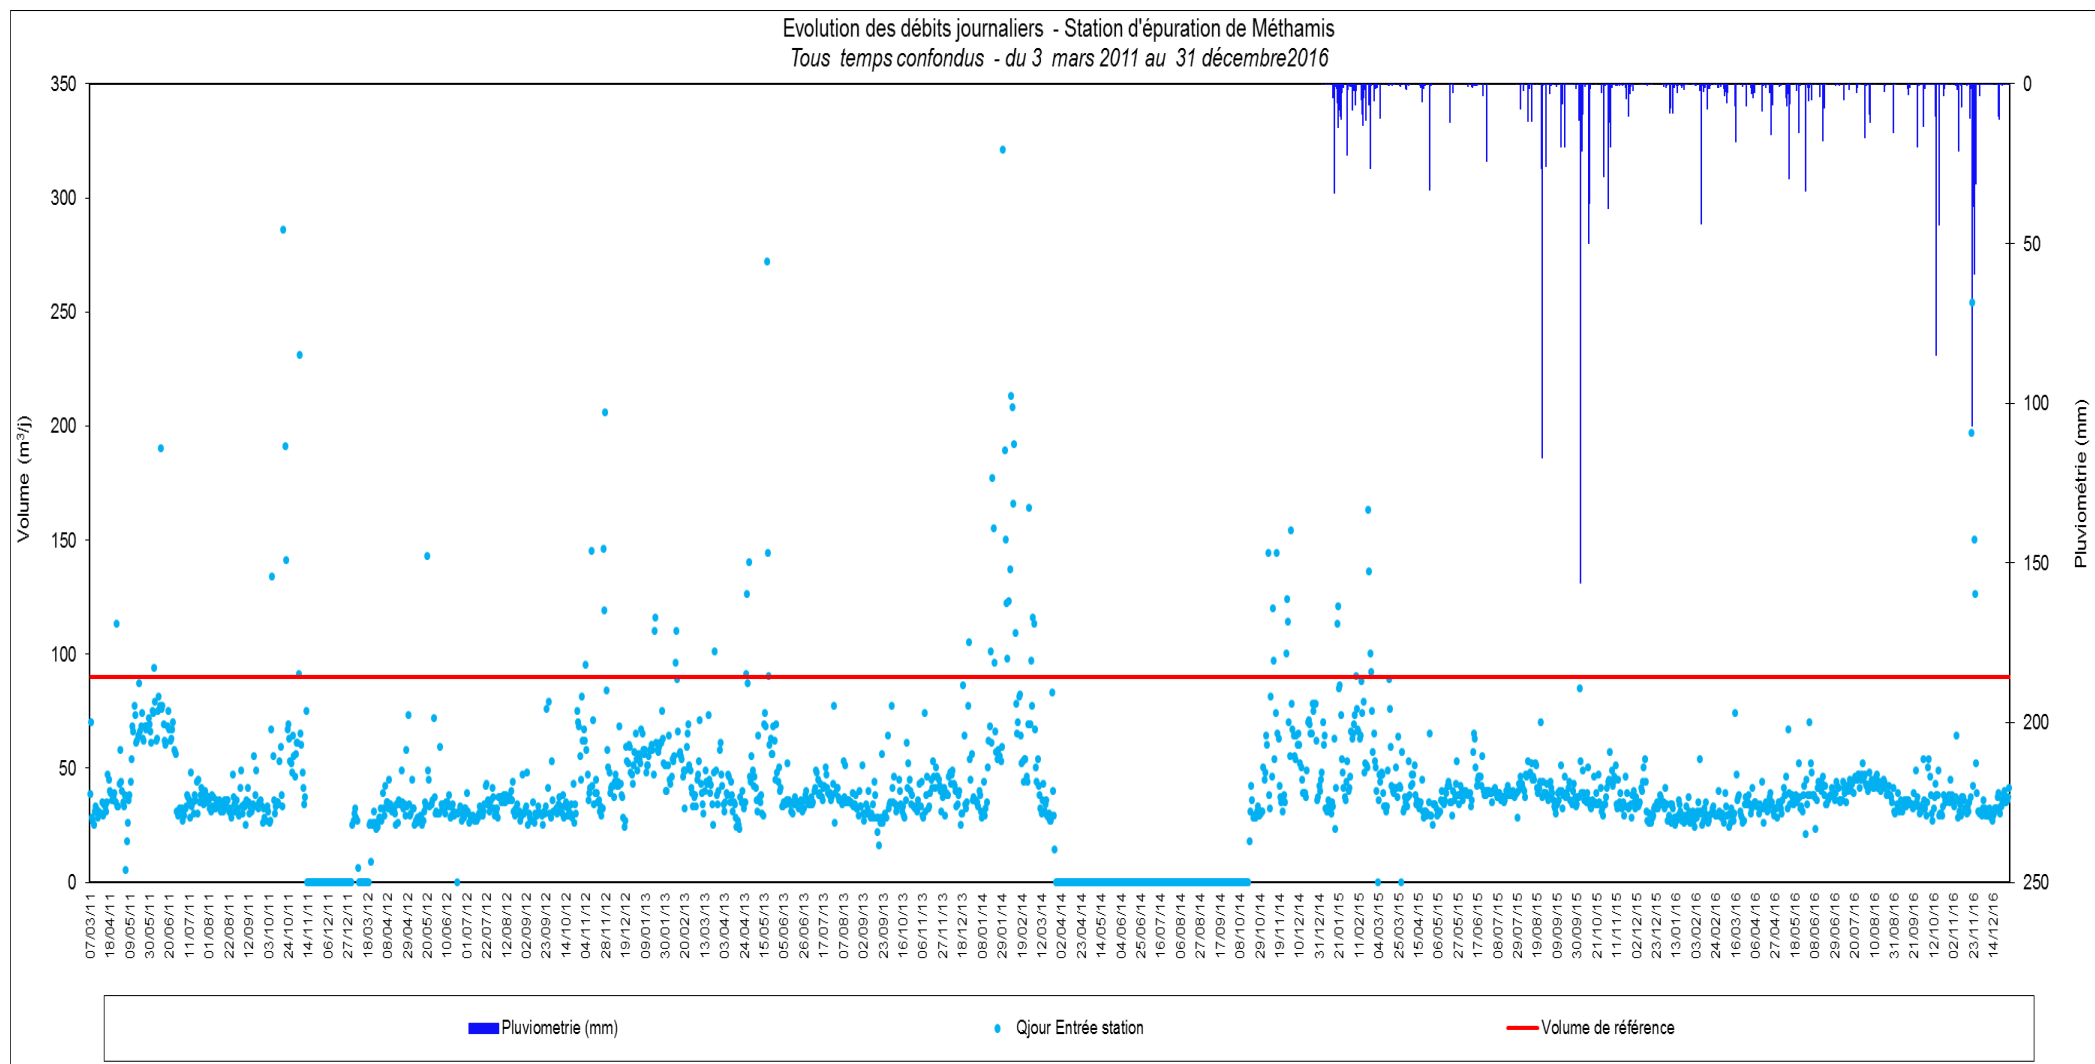
**Figure 24 : Auto-surveillance STEP de Méthamis 2011-2016**

Pour information, l'enregistrement de la pluviométrie sur la commune de Méthamis est effectif depuis le 1<sup>er</sup> janvier 2015.

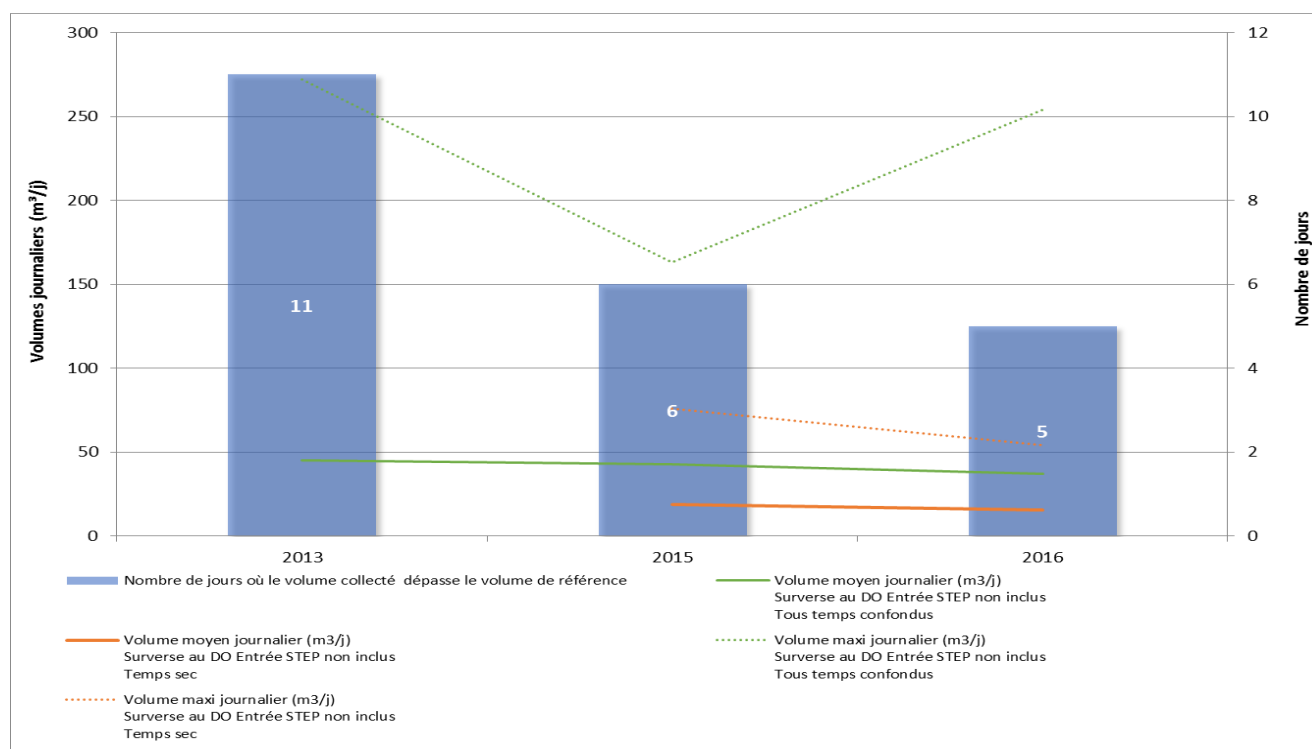
**Figure 25 : Synthèse des données journalières – auto-surveillance 2013/2016**

Les volumes moyens journaliers, tous temps confondus, sont globalement stables sur les 3 dernières années (autour de 40 m<sup>3</sup>/j).

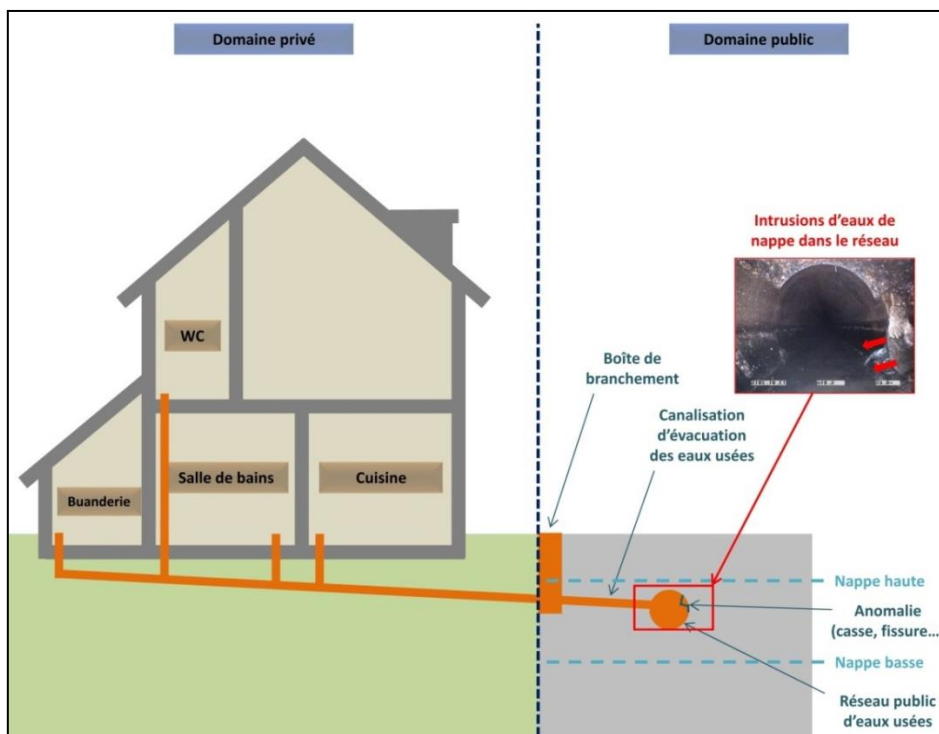
Les eaux claires parasites permanentes s'introduisent ainsi dans les réseaux d'eaux usées en particulier via les anomalies, en période de nappe haute, lorsque le réseau est sous la nappe :

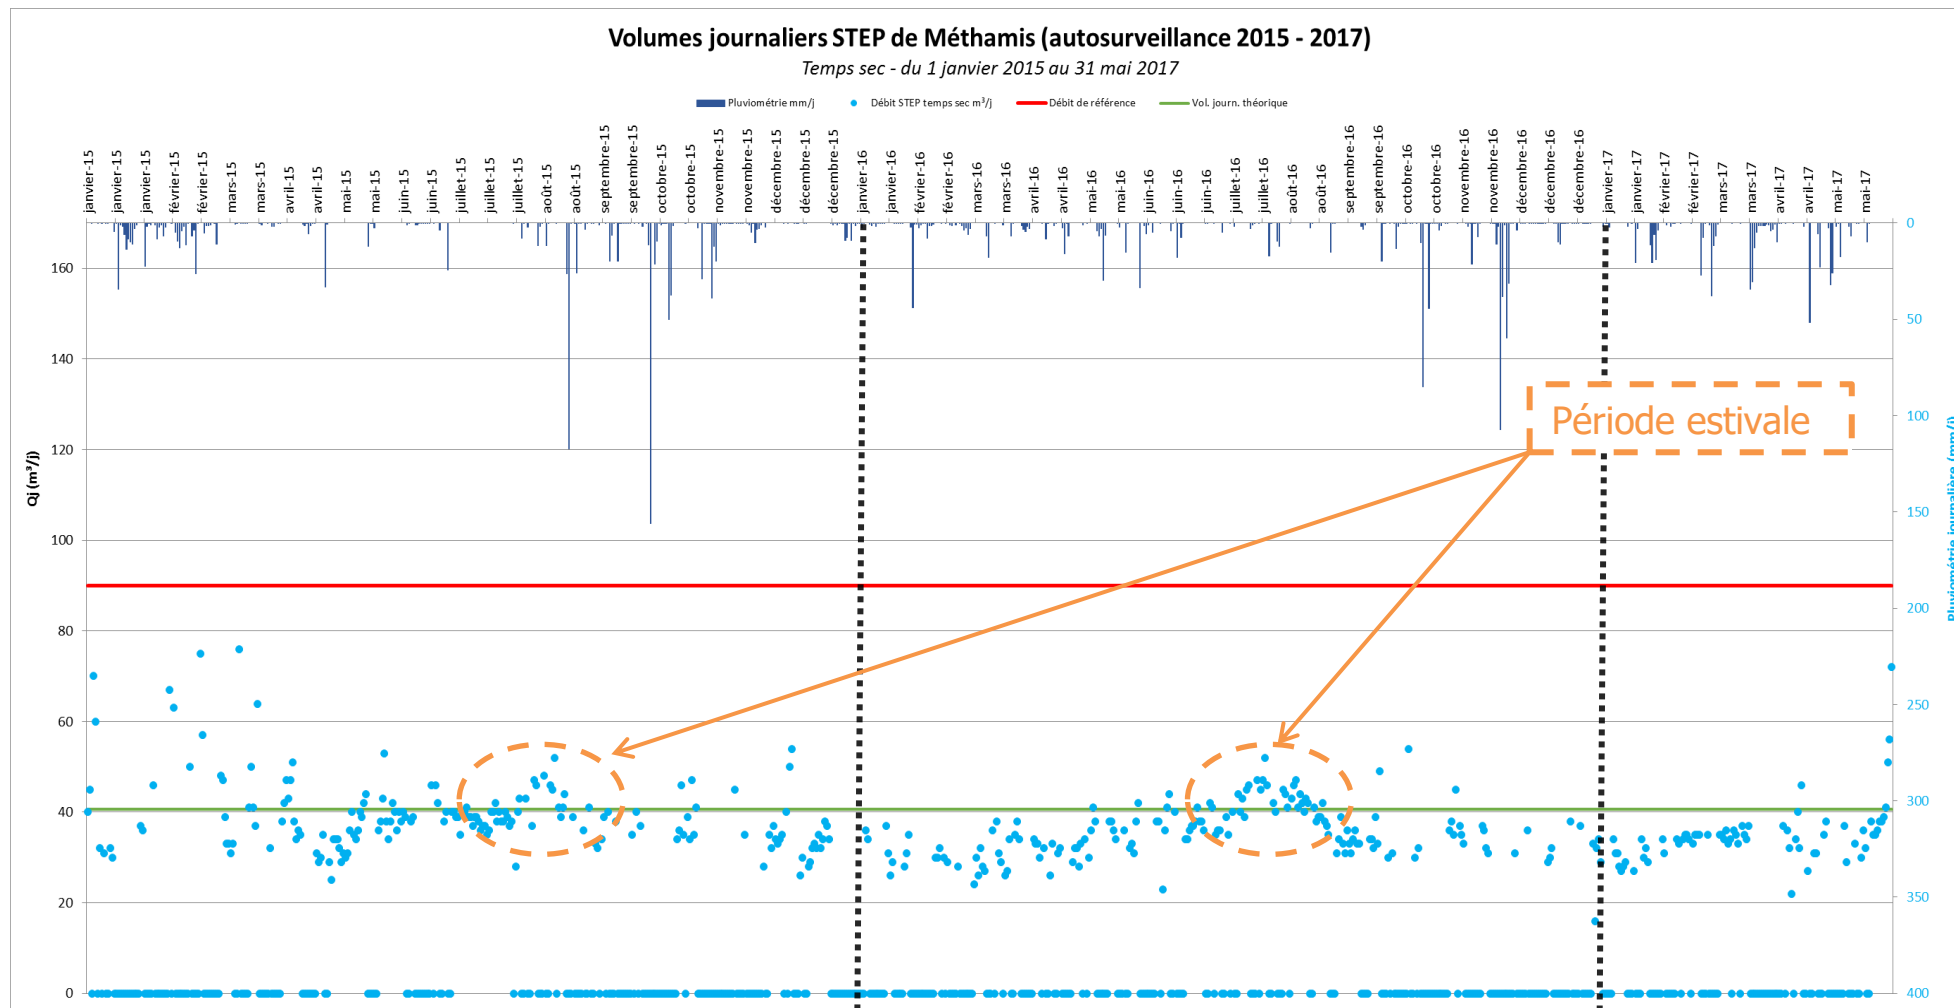
**Figure 26 : Evolution des volumes journaliers en entrée de STEP en temps sec (2015-2017)**

Pour information, l'enregistrement des pluies sur la commune de Méthamis est effectif depuis le 1<sup>er</sup> janvier 2015. A ce titre, l'analyse sera effectuée du 1<sup>er</sup> janvier 2015 au 31 mai 2017.

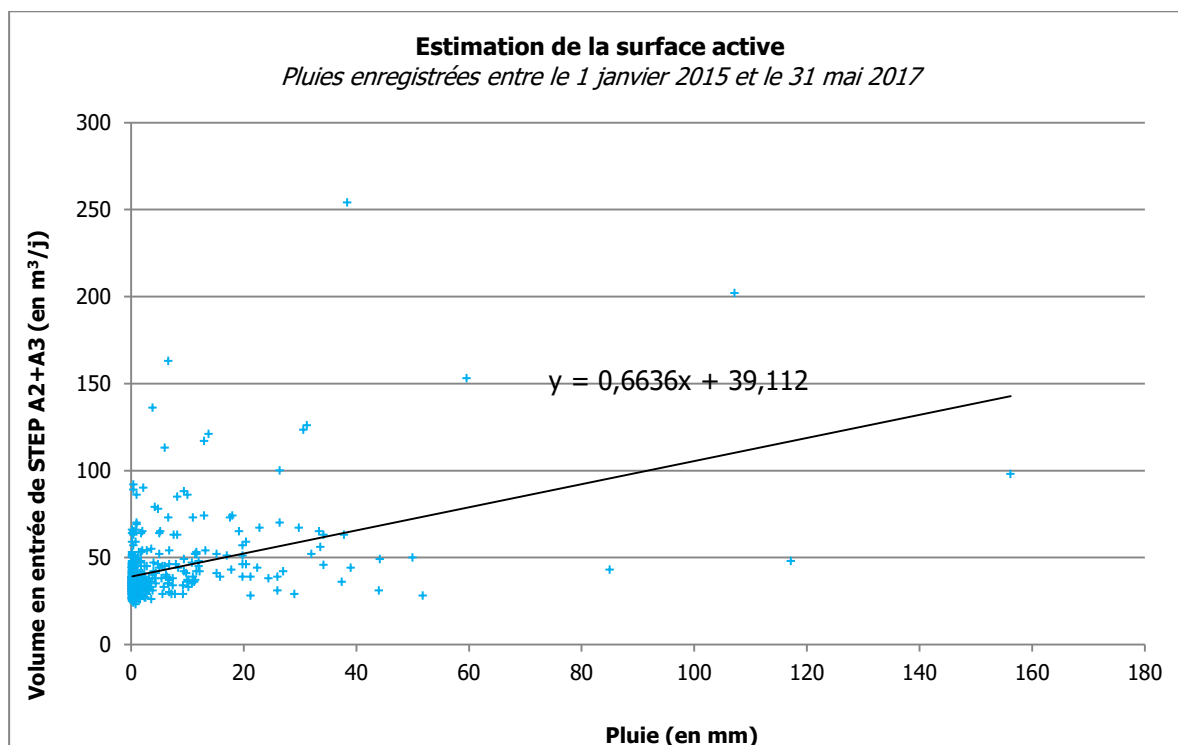
**Figure 27 : Analyse des données d'auto-surveillance (temps de pluie)**

La courbe suivante classe les volumes enregistrés en entrée de la station d'épuration en fonction des hauteurs de pluie correspondantes. Comme précédemment, un tri des valeurs a été réalisé afin de supprimer les valeurs aberrantes susceptibles de fausser l'estimation.

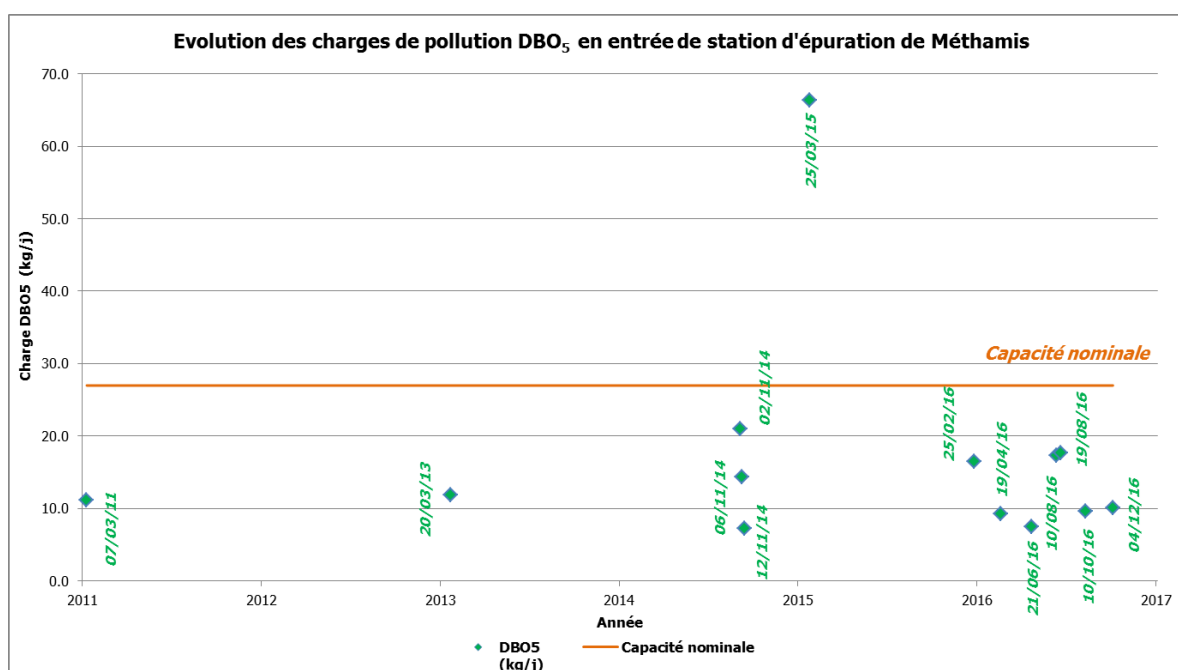
**Figure 28 : Evolution des volumes et charges de pollution en entrée de station d'épuration**

Dans le cadre du présent Schéma Directeur d'Assainissement, une **campagne de mesures** sera réalisée pendant un mois intégrant potentiellement plusieurs épisodes pluvieux plus ou moins intenses et des bilans pollutions seront réalisés en période de pointe. L'estimation de la capacité résiduelle de la station d'épuration pourra alors être réalisée avec plus de certitudes.

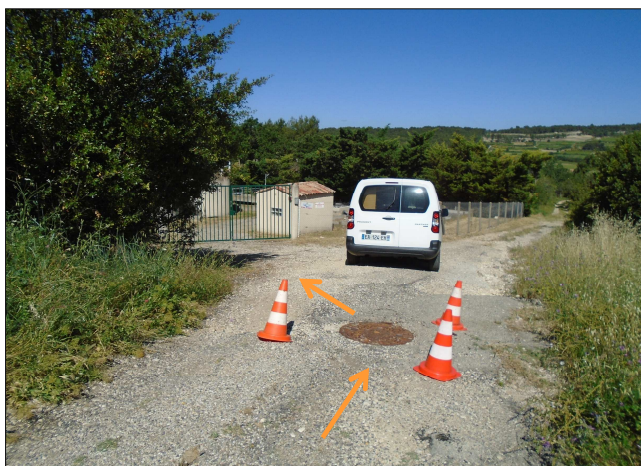
← Réseau principal

<b>Anomalies sur le tampon</b>	<input type="checkbox"/> Joint dégradé <input type="checkbox"/> Fissuré <input type="checkbox"/> Cadre décalé/descellé <input checked="" type="checkbox"/> Autre : Rouille	<b>Traces de mise en charge</b>	<input type="checkbox"/> Absence <input checked="" type="checkbox"/> 60 cm/FE <input type="checkbox"/> Débordement
<b>Anomalies sur la cheminée</b>	<input type="checkbox"/> Racines <input type="checkbox"/> Obstruction/dépôts <input type="checkbox"/> Fissures <input type="checkbox"/> Intrusion d'eaux claires <input type="checkbox"/> Corrosion (échelons) <input checked="" type="checkbox"/> Autre : 3 échelons corrodés, joints dégradés	<b>Observations particulières</b> <b>Actions proposées</b>	Présence de H <sub>2</sub> S Absence de DO

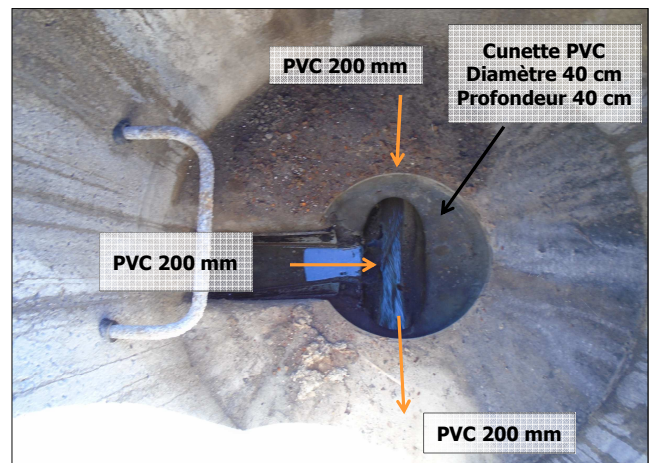
← Collecteur

<b>Anomalies sur le tampon</b>	<input type="checkbox"/> Joint dégradé <input type="checkbox"/> Fissuré <input type="checkbox"/> Cadre décalé/descellé <input type="checkbox"/> Autre :	<b>Traces de mise en charge</b>	<input checked="" type="checkbox"/> Absence <input type="checkbox"/> cm/FE <input type="checkbox"/> Débordement
<b>Anomalies sur la cheminée</b>	<input type="checkbox"/> Racines <input type="checkbox"/> Obstruction/dépôts <input type="checkbox"/> Fissures <input type="checkbox"/> Intrusion d'eaux claires <input type="checkbox"/> Corrosion (échelons) <input type="checkbox"/> Autre :	<b>Observations particulières</b> <b>Actions proposées</b>	2 échelons non corrodés Dépôt de sable sur la cunette
