Diagnostic des dispositifs d'AEP

Fiche Réservoir

Nom : Réservoir de Pouzolles

Nom : Réservoir surpresseur de Pouzolles

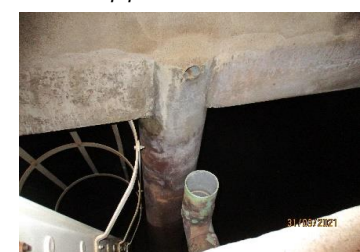
Trop plein intérieur cuve

Aspects extérieurs conduites	Dans la cuve : Conduite trop-plein corrodées	Dans chambre vannes : Conduite de vidange corrodée	
Appareils de régulation	RAS		
Appareils de mesures	Support sonde de niveau très corrodé		
Vannes de fermeture	RAS		
Sécurisation des accès	Clôtures manquantes (volées)		
Sécurisation de la chambre de vannes	Alarme / porte verrouillée / caméra de surveillance		
Améliorations à apporter	<ul style="list-style-type: none"> • Mise en place d'une grille ou clapet à l'exutoire du trop-plein/vidange, • Débroussaillage des abords de l'ouvrage, • Suppression du starter incendie et remplacement de la conduite de distribution sur environ 2ml en DN200, • Remplacement de l'alimentation DN100 au niveau de l'arrivée dans la cuve sur environ 1ml, • Suppression/remplacement des anciens supports de sonde de niveau, • Remplacement de la grille d'aération corrodée sur la façade de la chambre des vannes, • Etablissement d'un diagnostic amiante sur les poteaux de la cuve, • Reprise de l'étanchéité de la chambre des vannes (plafond intérieur) et de la cuve (radier, voiles et dôme, intérieur), • Etablissement d'un diagnostic génie-civil de l'ouvrage, • Reprise des ferraillements apparents dans la chambre des vannes (ponctuels), • Doubler la cheminée d'aération, • Remplacement des portions de clôtures volées.

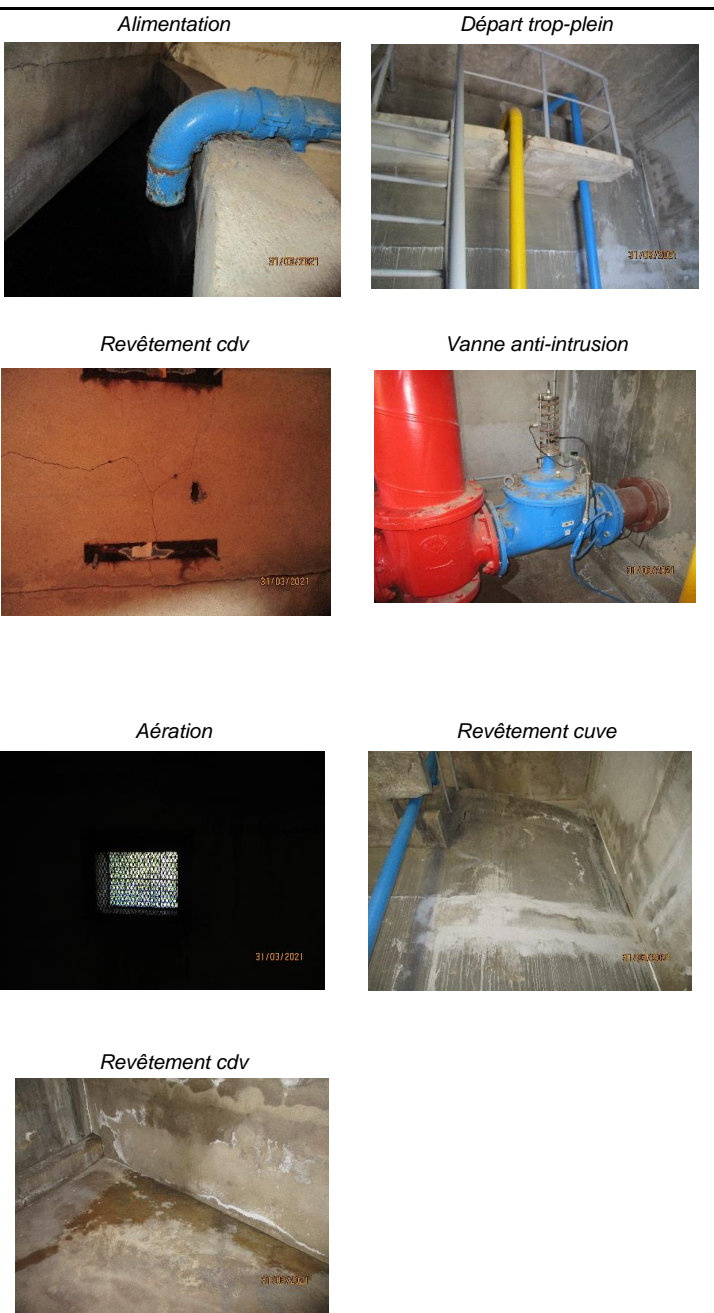
ENTRETIEN				
Fréquence de nettoyage cuve	1 fois par an			
Continuité du service lors du nettoyage	By pass du réservoir au sein de la chambre des vannes			
Entretien accès et parcelle	Mécanique			
HISTORIQUE				
Incidents techniques survenus	RAS			
Réponses apportées	-			
Alternatives en cas de dysfonctionnement	By pass du réservoir			
Travaux effectués	Réhabilitation partielle réalisée en 2012 : travaux d'étanchéité de la toiture/ reprise des fissures/pose clôture et réfection muret + consolidation CDV			
DIAGNOSTIC DE L'OUVRAGE				
État revêtement cuve	Intérieur :	5 piliers de cuve (risque amiante cf : réhabilitation réservoir de Tourbes)	Extérieur :	Fissures, ferrillages apparents, éclats de béton
État revêtement chambre de vannes	Intérieur :	humidité, fissures, ferrillage apparents, éclats de béton, trous	Extérieur :	RAS
État des échelles et garde-corps	RAS			
Aération / ventilation	grilles d'aération corrodées

Protection insectes aux entrées possibles	Pas de grille/clapet à l'exutoire du trop-plein vidange
