## ETUDE PRÉALABLE POUR LA RESTAURATION DU LAC DE BONLIEU ET DU HÉRISSON (JURA)

### PHASE 1 : ETAT DES LIEUX & AVANT-PROJET DÉTAILLÉ

VERSION PROVISOIRE DU 25.05.2020

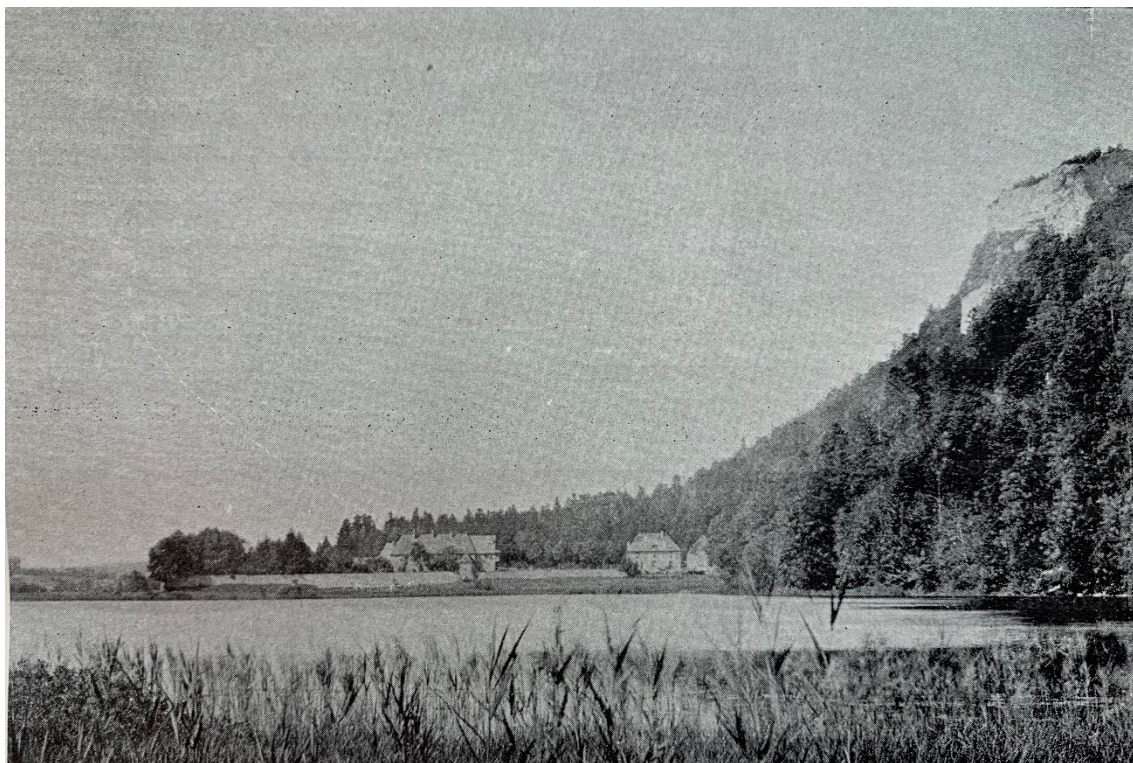
**Figure 2.3 :** Le lac de Bonlieu à la fin du 19<sup>ème</sup> siècle (extrait de Delebecque<sup>11</sup>).

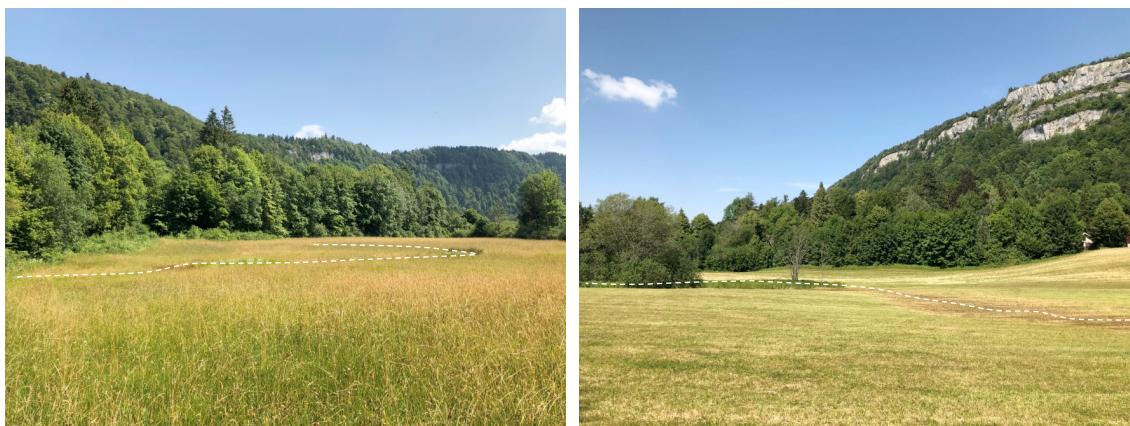
Figure 2.7 : Fantômes de méandre visibles sur le terrain en amont du pont de la D75E1.

Une lecture plus fine de la topographie depuis le pont de la D75E1 jusqu'au lac révèle des fantômes de méandres, qui sont confirmés par les profils en travers et la vision de terrain. En amont du pont, le Hérisson n'est pas dans le thalweg historique de la vallée (Figure 2.6 et Figure 2.7).

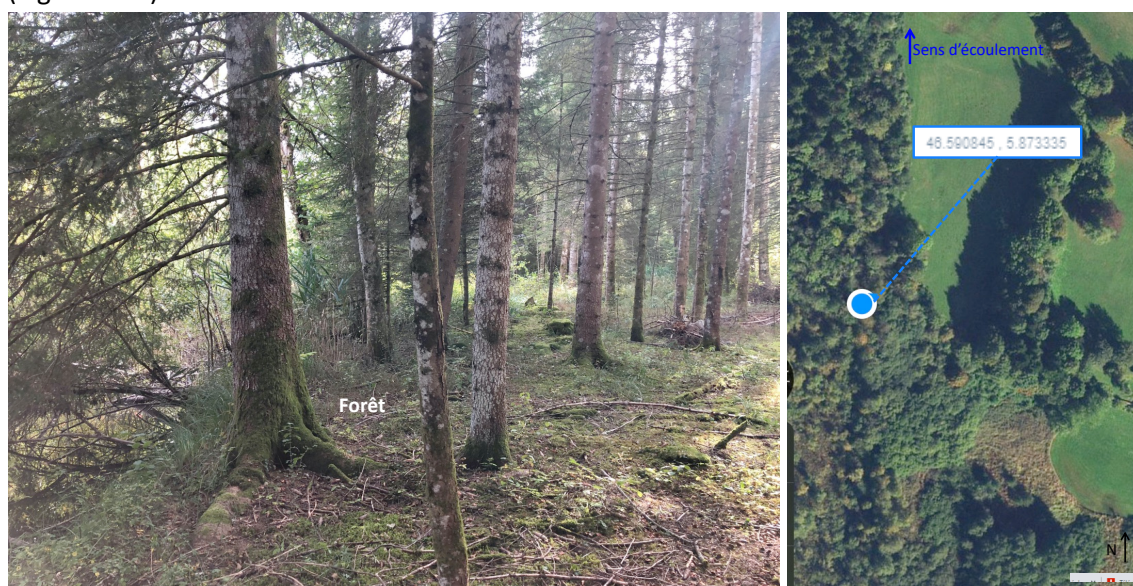
Sur place en aval de la marche sur la moraine (alt > 794,5 m), une forêt de conifère est présente (Figure 2.10).

Figure 2.10 : Situation en amont de la marche (Alt > 794,5 m).

Si le positionnement des anciens méandres ne fait aucun doute, la nature et l'origine de la marche observée sur le profil en long à la sortie du lac nécessite des investigations complémentaires. En particulier, une visite de terrain et un carottage pédologique à la tarière apporteront des enseignements indiscutables sur la mémoire du lieu.

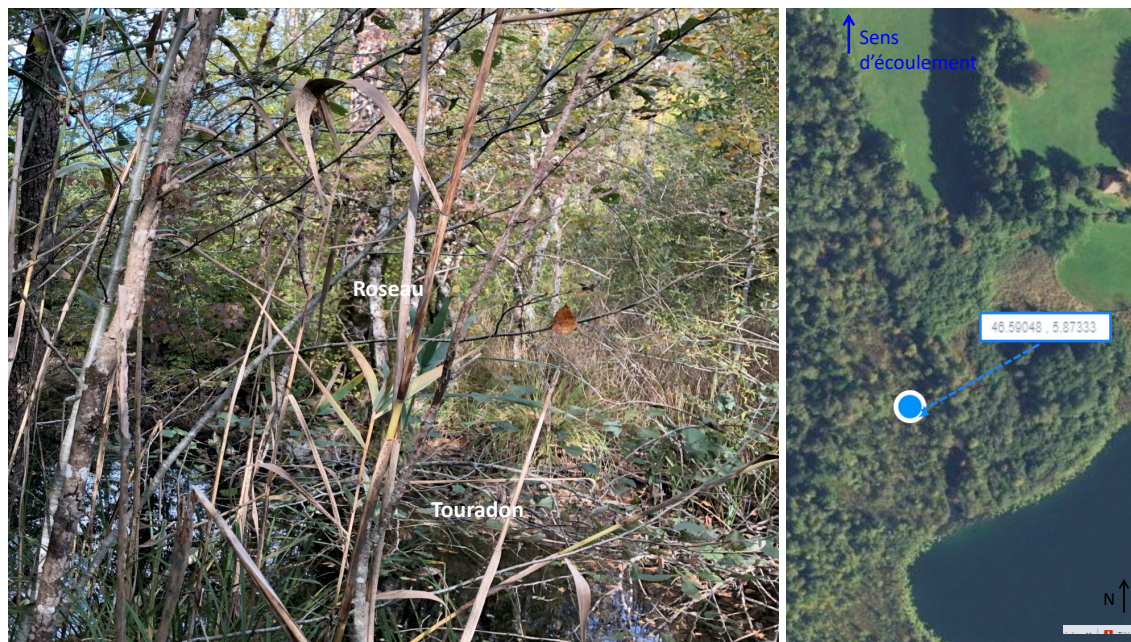
En amont de la marche et de la moraine (alt < 794,5 m), il s'agit d'une cariçaie avec des touradons et des roseaux (Figure 2.11).

Figure 2.11 : Situation en aval de la marche (Alt < 794,5 m).

L'analyse pédologique des deux zones, réalisée par Eric Lucot de la faculté de Besançon, révèle deux sols très différents (Figure 2.12). Le premier en aval de la marche (alt > 794,5 m) est un sol peu profond positionné sur la moraine glaciaire. Aucune trace d'immersion n'a été observée. Le deuxième est en revanche un sol profond souvent immergé très peu évolué. Il s'agit d'une accumulation de racines, tiges et feuilles de carex qui repose sur de la craie lacustre possédant de nombreuses coquilles de bivalves aquatiques.

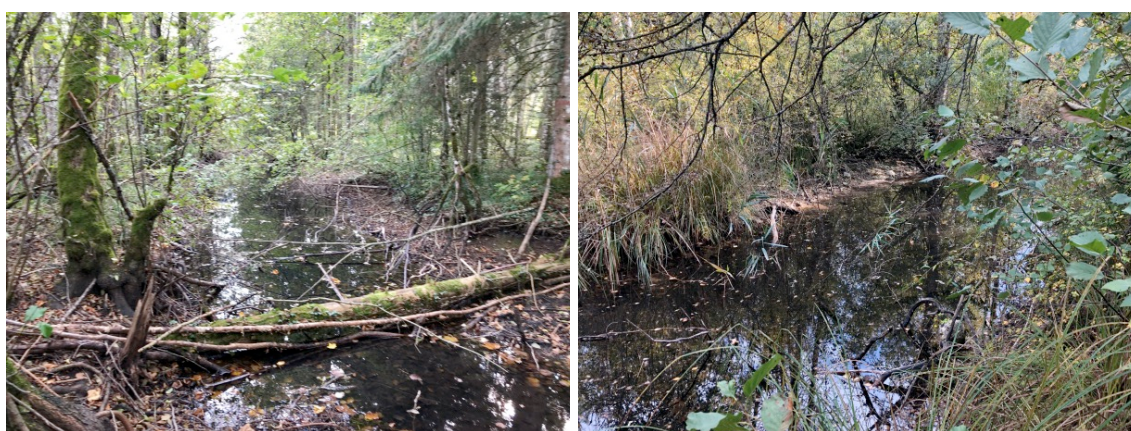
Figure 2.14 : Le Hérisson à la sortie du lac de Bonlieu, monotone car surélargi et surcreusé.

Sur le Hérisson, la mise au droit du chenal, son élargissement et son surcreusement ont provoqué une perte de linéaire de 20%, une monotonie des habitats et une déconnexion des berges (cf. rapports état des lieux en annexe). Les fonds sont uniformes dominés par de la vase et du dépôt de matière organique (feuilles, litière, etc.). Le vannage présent permet même encore de jouer sur l'altitude du niveau d'eau. Le fonctionnement alluvial du Hérisson est donc totalement perturbé. Enfin, il est probable que l'étanchéité des fonds ait été péjorée par les travaux et que des pertes s'infiltrant dans le karst aient été ouvertes ou agrandies. Cette conséquence pourrait aussi expliquer l'assèchement récurrent du cours d'eau en aval du pont, où par ailleurs, la rivière a également été chenalisée. Pour rappel en été 2017, aucun poisson n'a été capturé entre le lac et le pont de la D75E1.
