COMMUNE DE CALLAS

SCHEMA DIRECTEUR D'ASSAINISSEMENT

DIAGNOSTIC : ETAT DES LIEUX DE L'ASSAINISSEMENT COLLECTIF ET NON COLLECTIF

Mars 2016

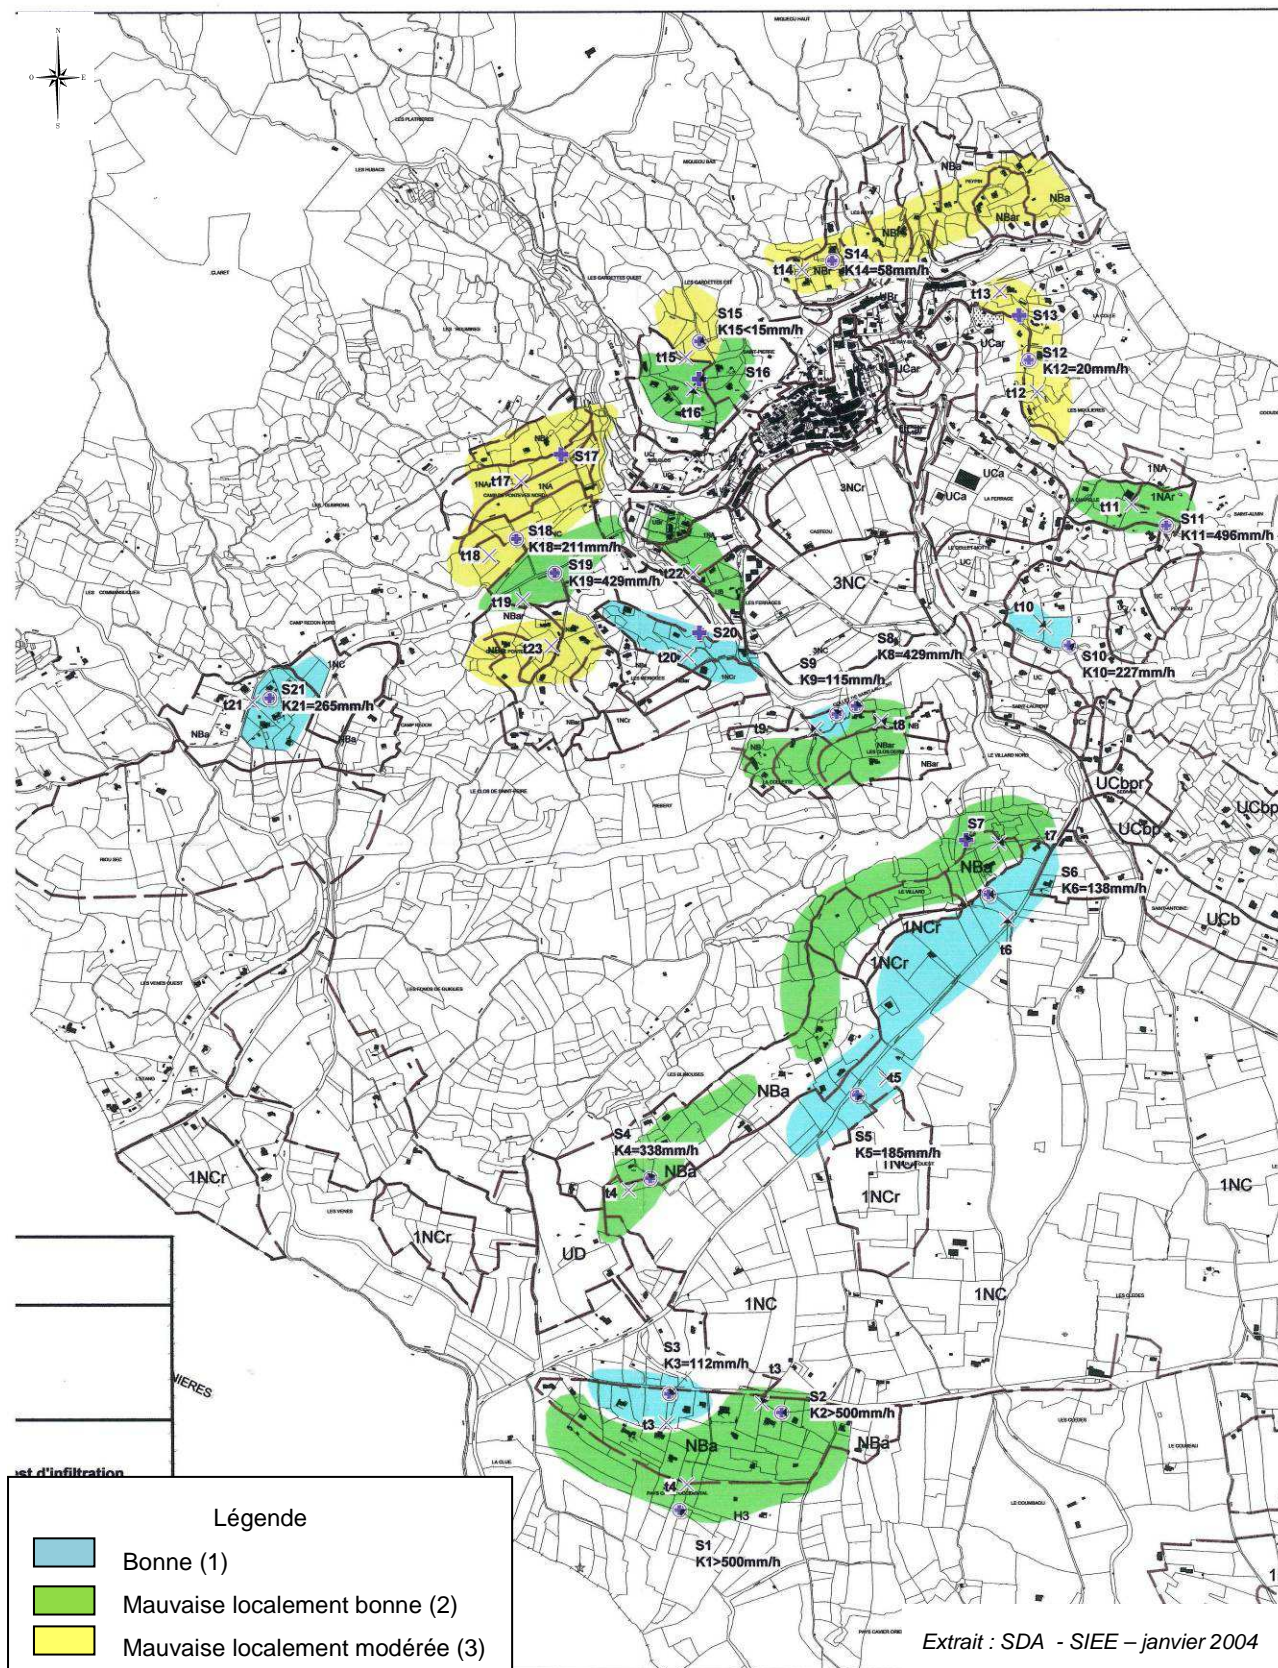
Figure 6 : Carte d'aptitude des sols à l'assainissement non collectif

Une faible perméabilité des sols impose des tranchées filtrantes surdimensionnées dans les zones où les sols sont épais, ou des filières par sol rapporté (tertre d'infiltration non drainé) lorsque la roche mère est proche de la surface.

Au contraire, une forte perméabilité impose un filtre à sable, à condition que l'on puisse décaisser le sol en place.

Il n'existe pas sur la commune de Callas de secteur où l'assainissement non collectif est impossible (en termes d'aptitude des sols). Cependant la plupart des zones d'études semblent peu favorables à un assainissement non collectif. L'unité de sol U2 et U3, qui présentent une aptitude des sols mauvaise à l'assainissement non collectif, nécessitant la mise en place de tranchées d'infiltration surdimensionnées dans les zones où les sols sont épais, des filières par sol rapporté (tertre d'infiltration non drainé ou filtre à sable vertical non drainé surélevé) lorsque la roche mère est proche de la surface ou des filtres à sable lorsque la perméabilité est trop importante.

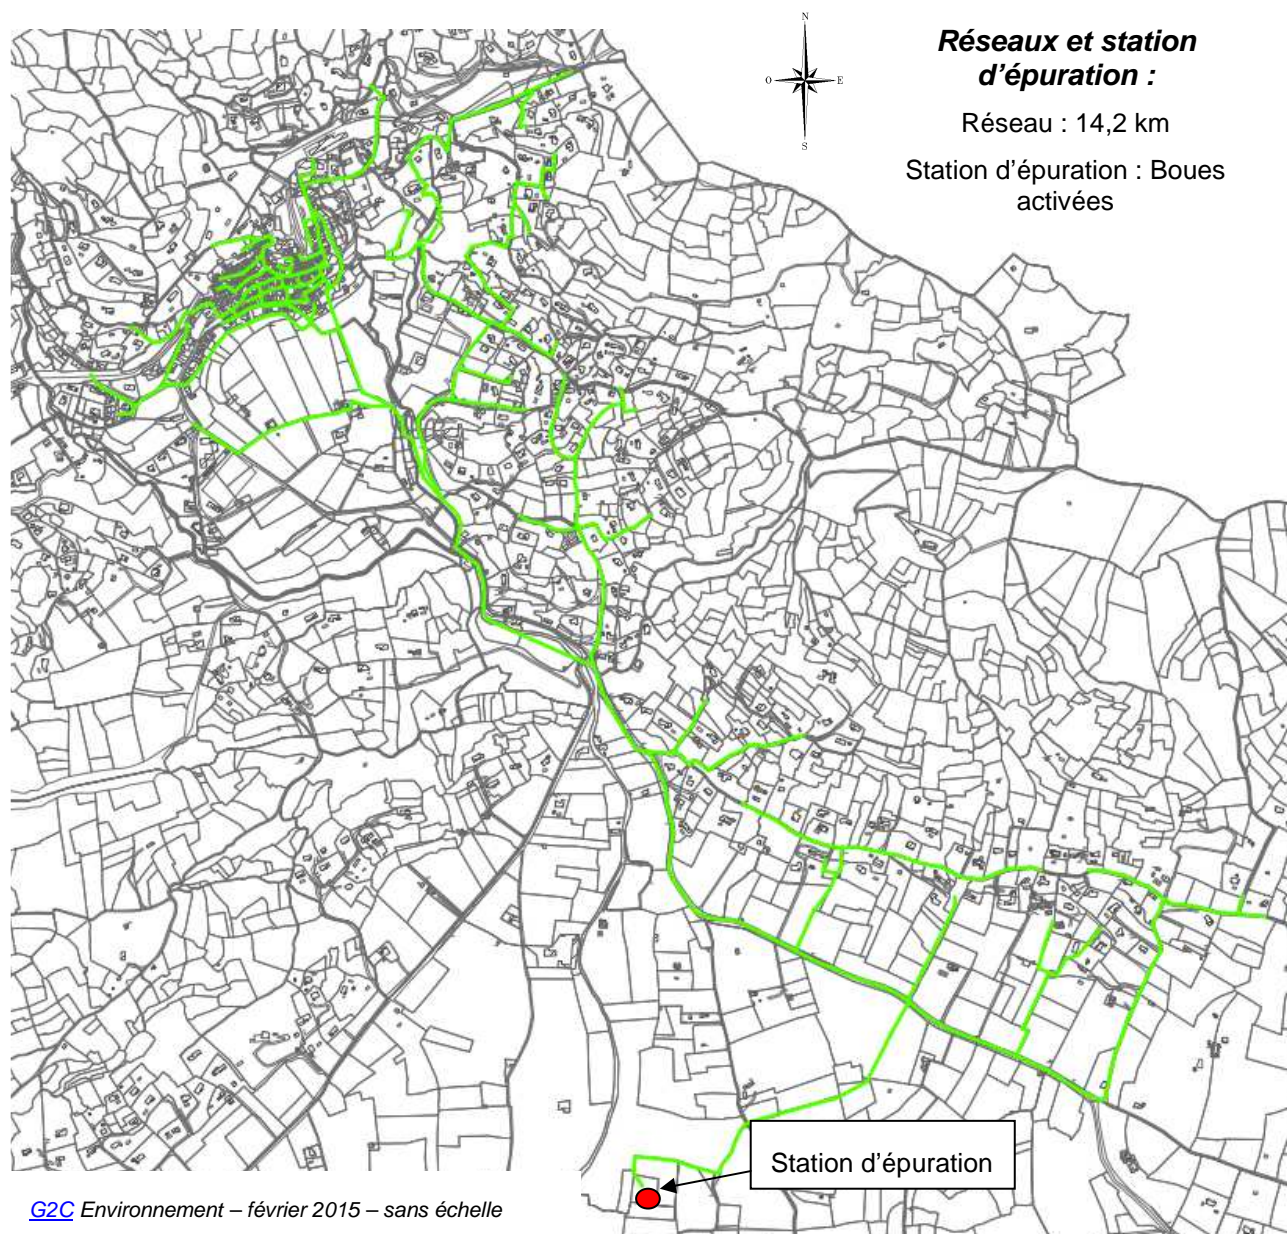
Figure 7 : Synoptique du réseau d'assainissement

Le service de l'assainissement collectif est géré en délégation. Le délégataire est la SAUR. Le réseau d'assainissement, d'un linéaire de 14,2km, est de type séparatif.

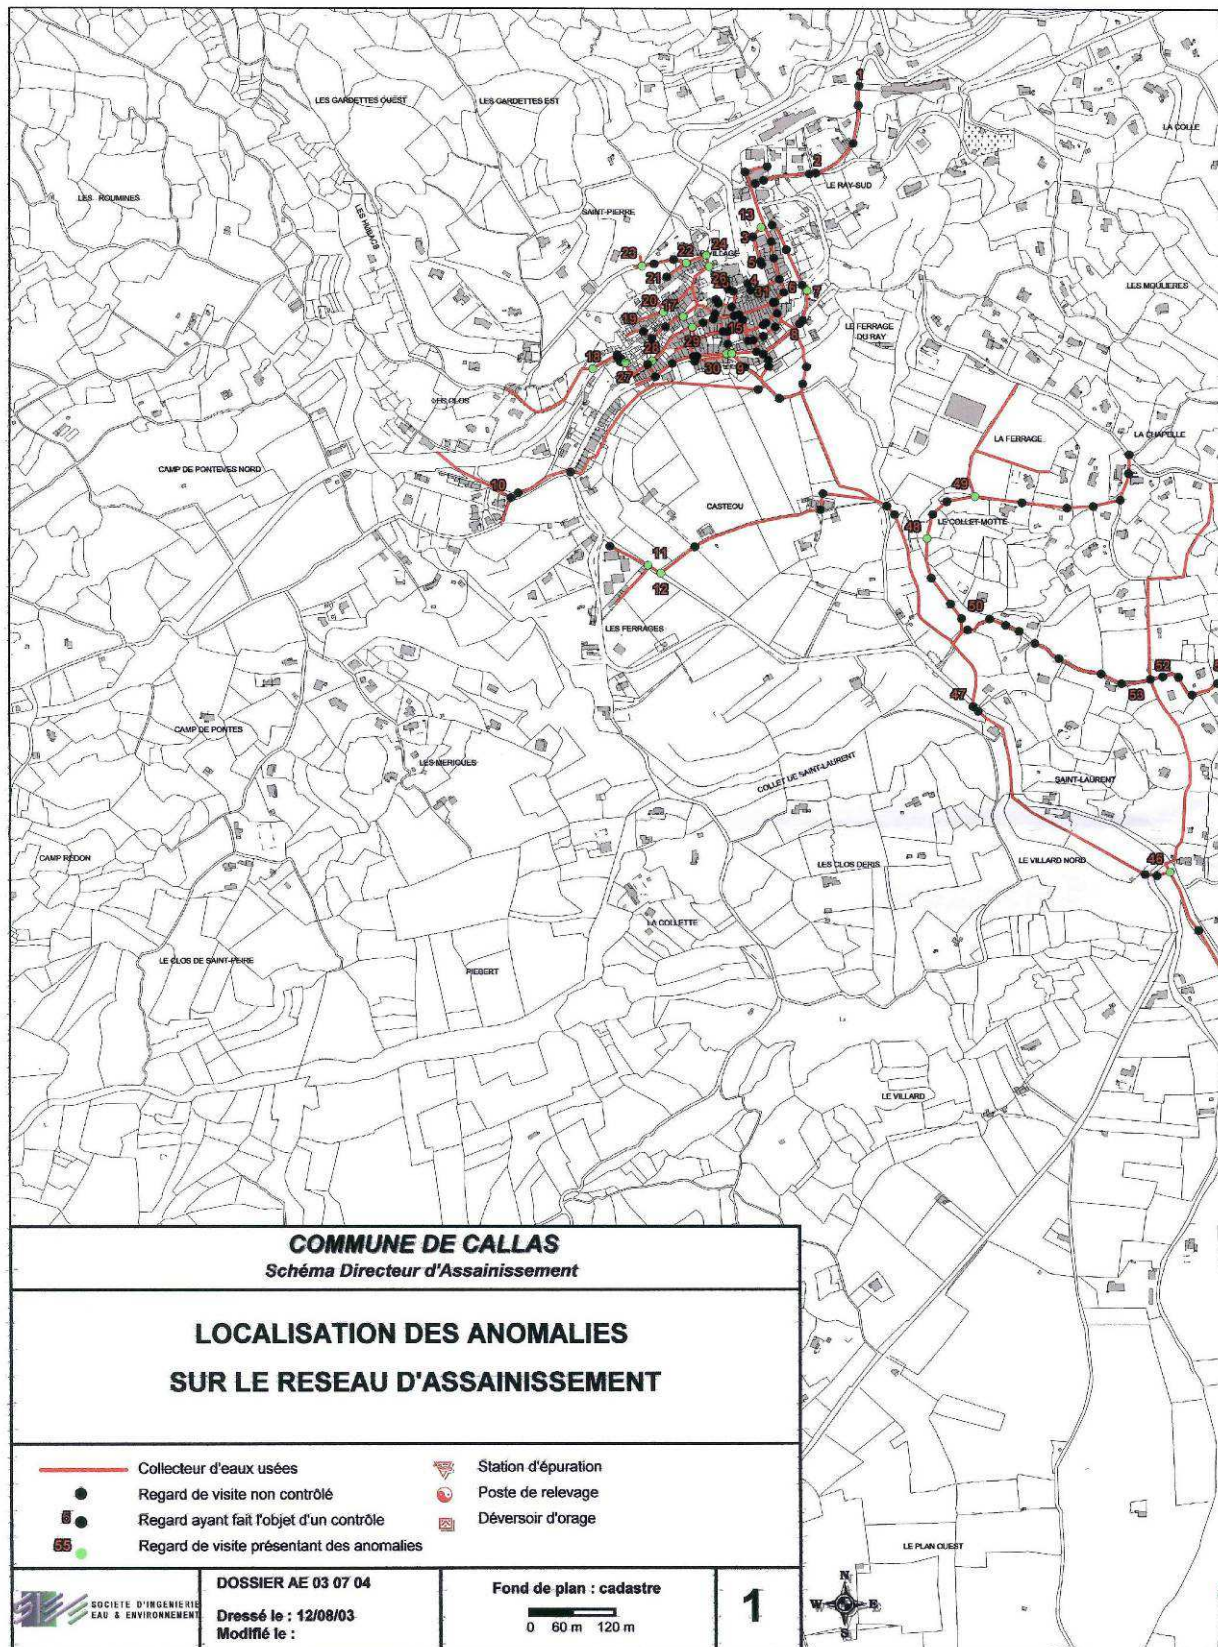
Figure 8 : plan de localisation des anomalies sur le réseau d'assainissement 1/2

- 20 regards présentent des dépôts gênant l'écoulement. Ces anomalies sont souvent dues à une absence de pente significative,
- 10 regards présentent des traces de mises en charges synonymes soit d'une absence de pente et/ou de dépôts à l'aval, soit d'intrusions d'eaux claires parasites pluviales,
- 5 regards font l'objet de pénétrations de racines pouvant être responsables d'entrées d'eaux claires et de gênes à l'écoulement,
- 5 regards présentent des traces d'abrasion et/ou de corrosion, synonymes d'une dégradation de structure.

Les regards n°13 et 54 ont été réhabilités

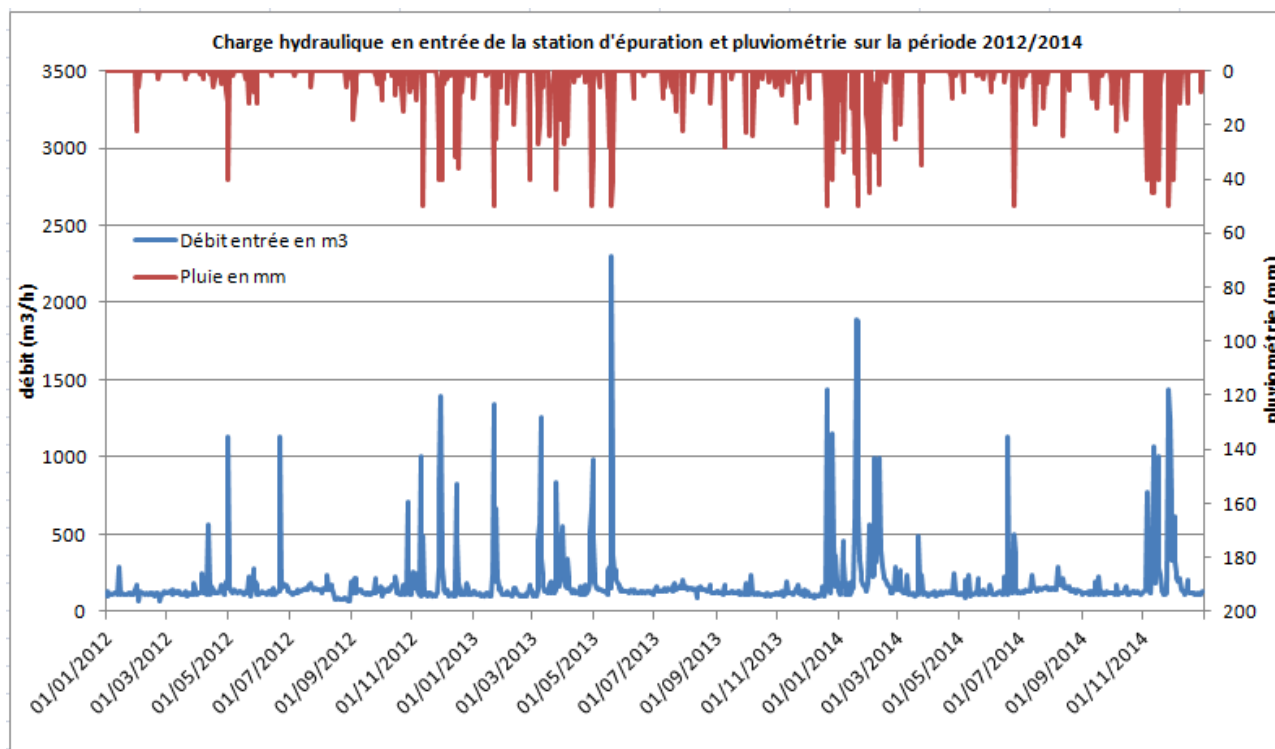
Figure 10 : Charge hydraulique entrante dans la station d'épuration sur la période 2012/2014

La charge hydraulique entrante à la station d'épuration sera calculée en fonction des résultats d'autosurveillance de la station d'épuration sur les années 2012 à 2014.

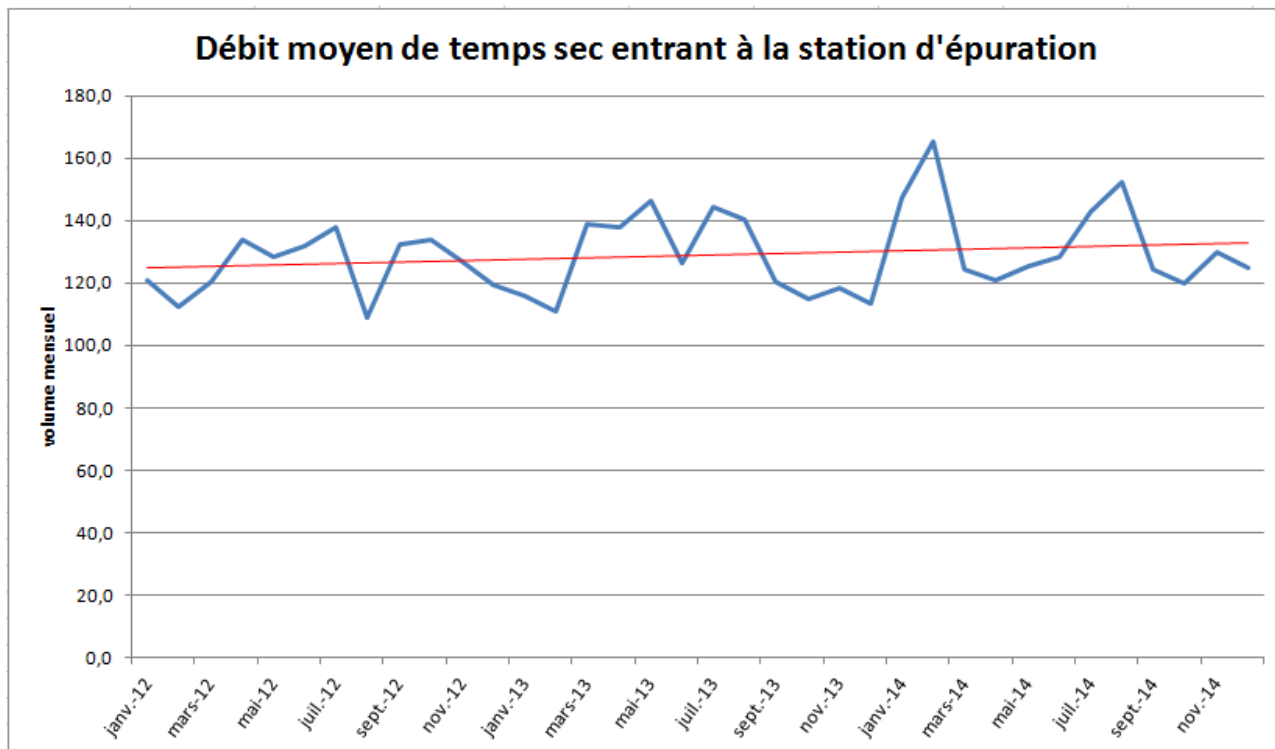
Le débit journalier moyen de temps sec augmente légèrement entre janvier 2012 et décembre 2015 passant de 125 m³/j en 2012 à 133 m³/j en 2014.

Sur les trois années nous ne constatons aucune période de pointe, le minimum (110 m³/j) étant en août 2012 et le maximum (165m³/j) en février 2014. Pour le mois de pointe la charge hydraulique arrivant à la station d'épuration représente 23,5 % de la capacité nominale de la station.

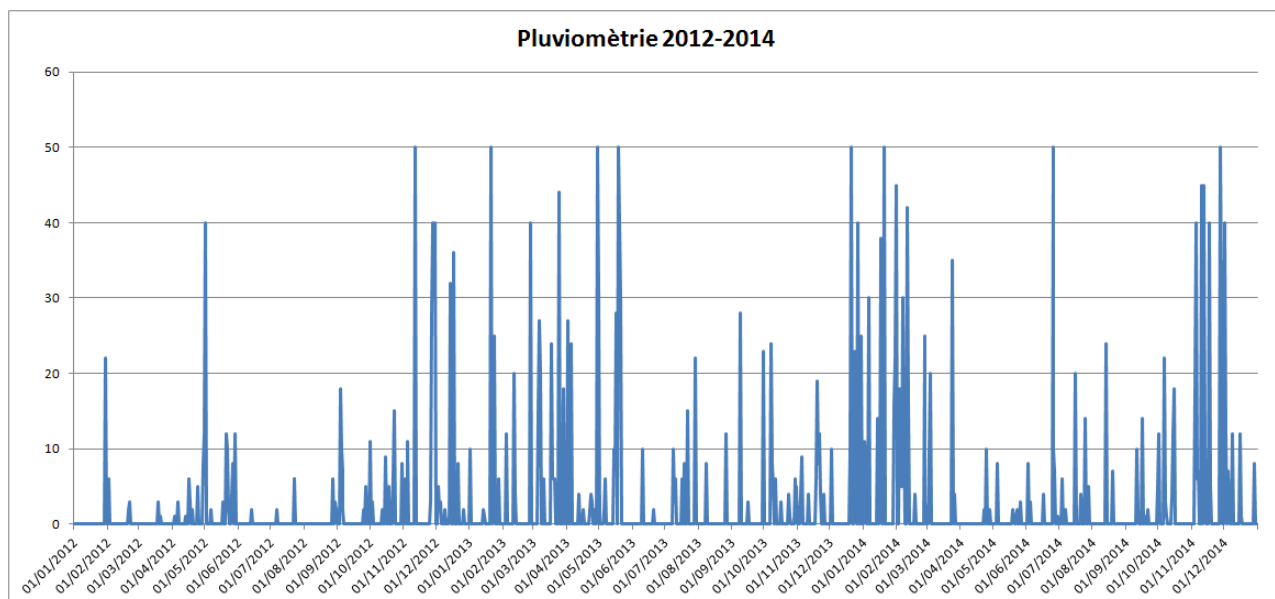
Figure 11 : pluviométrie

Sur la période 2012/2014, 65 événements pluvieux de plus de 15mm/j, 37 événements pluvieux de plus de 25mm/j, 26 événements pluvieux de plus de 35mm/j et 11 événements pluvieux de plus de 45mm/h ont été recensés.

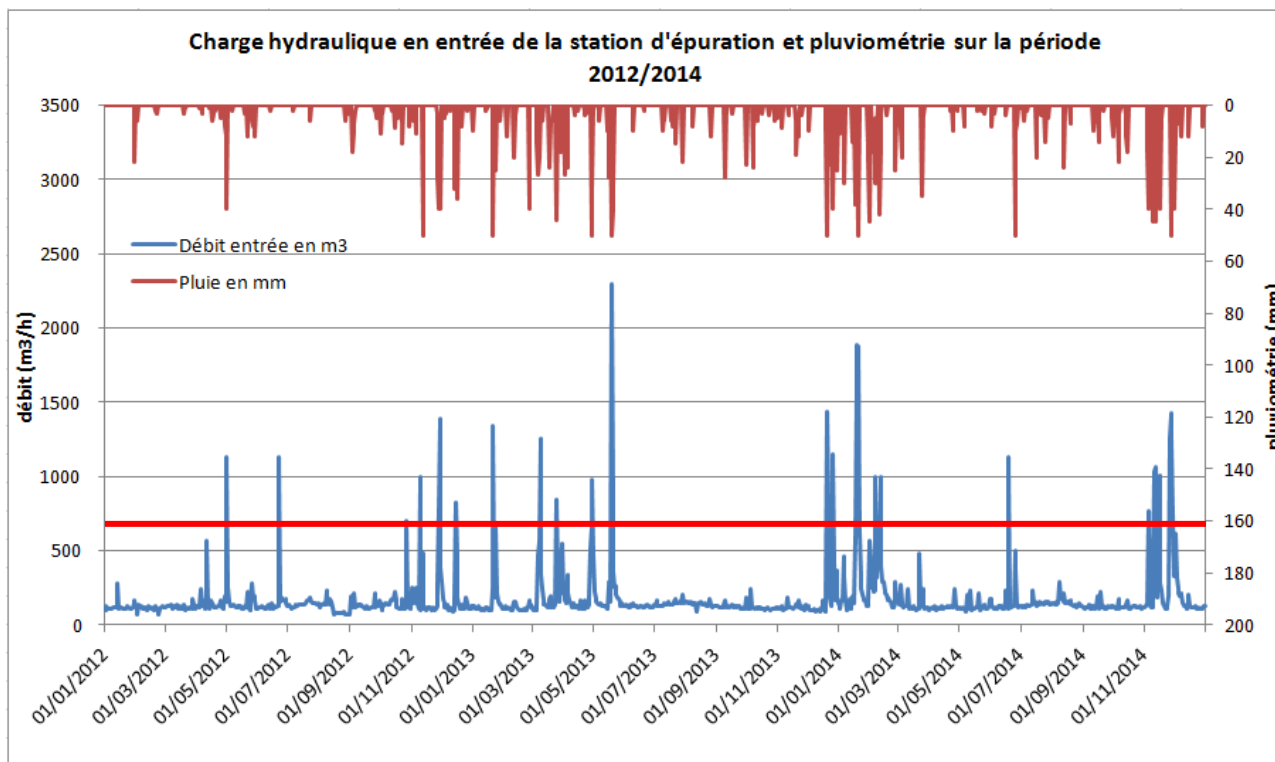
Figure 12 : analyse du volume journalier entrant par rapport à la pluviométrie

La capacité nominale (ligne rouge sur le graphe ci dessus) de la station a été dépassée 31 fois entre le 1^{er} janvier 2012 et le 31 décembre 2014 du fait d'une pluviométrie importante.

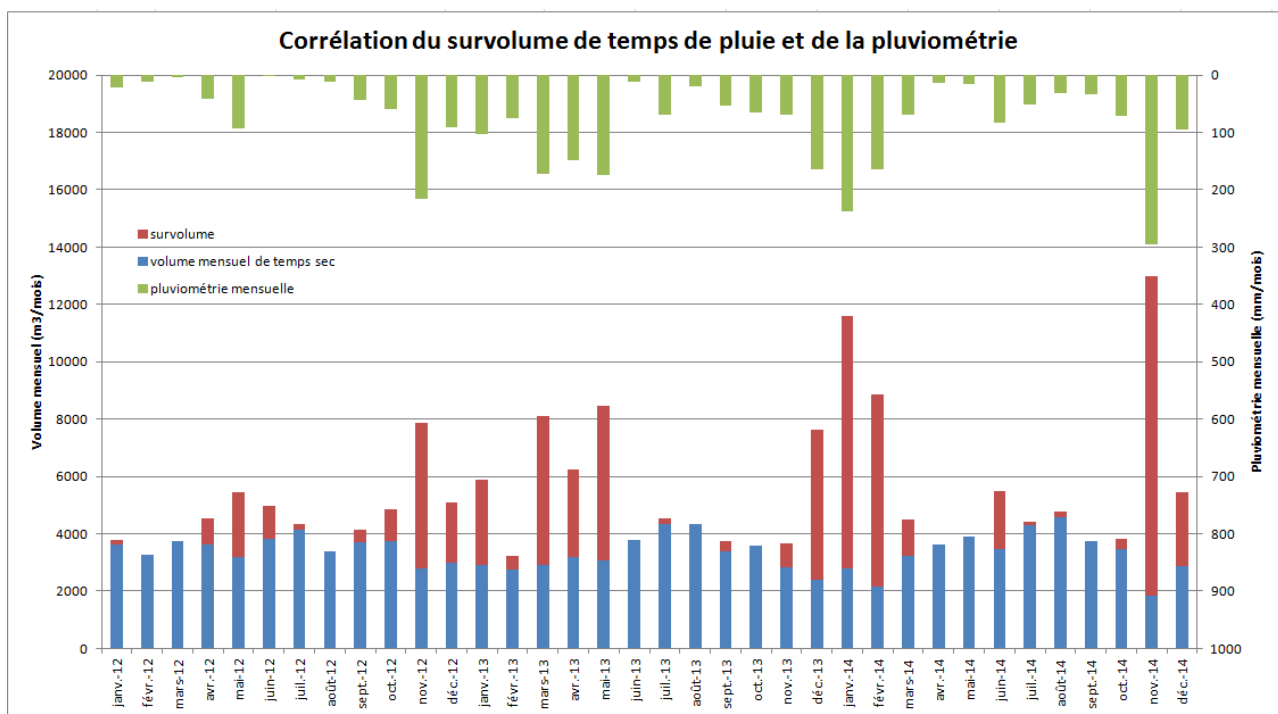
Figure 13 : analyse du survolume d'eaux claires parasites en fonction de la pluviométrie

Le graphique ci-dessus montre une corrélation nette entre le survolume d'eaux parasites et la pluviométrie.

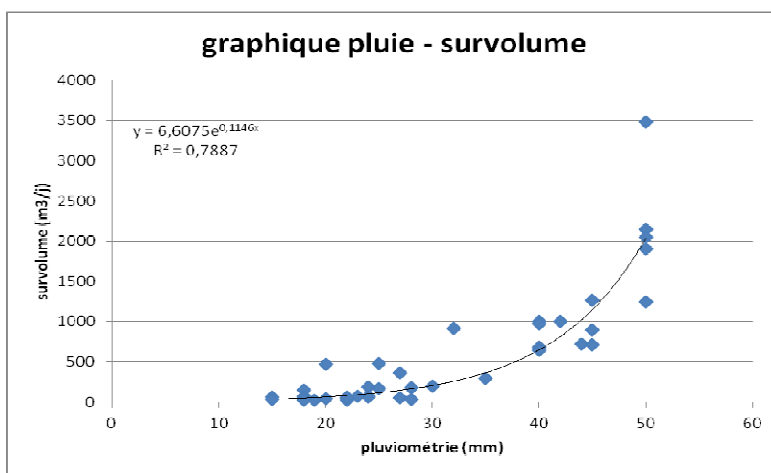
Figure 14 : graphique de corrélation entre la pluie et les survolumes et tableau de calcul de surface active

Pluviométrie (mm)	survolume (m ³)
15	36
20	65
25	116
30	205
35	364
40	646
45	1147
50	2034
55	3609
60	6401

L'ensemble des pluies enregistrée supérieur à 15mm/j a permis de trouver une relation exponentiel entre la pluie et les survolumes : $\text{Survolume (m}^3\text{)} = 6,6 e^{0,1146 \times \text{pluie (mm)}}$. Le tableau ci-dessus présente les survolumes calculés en fonction de différentes pluies.

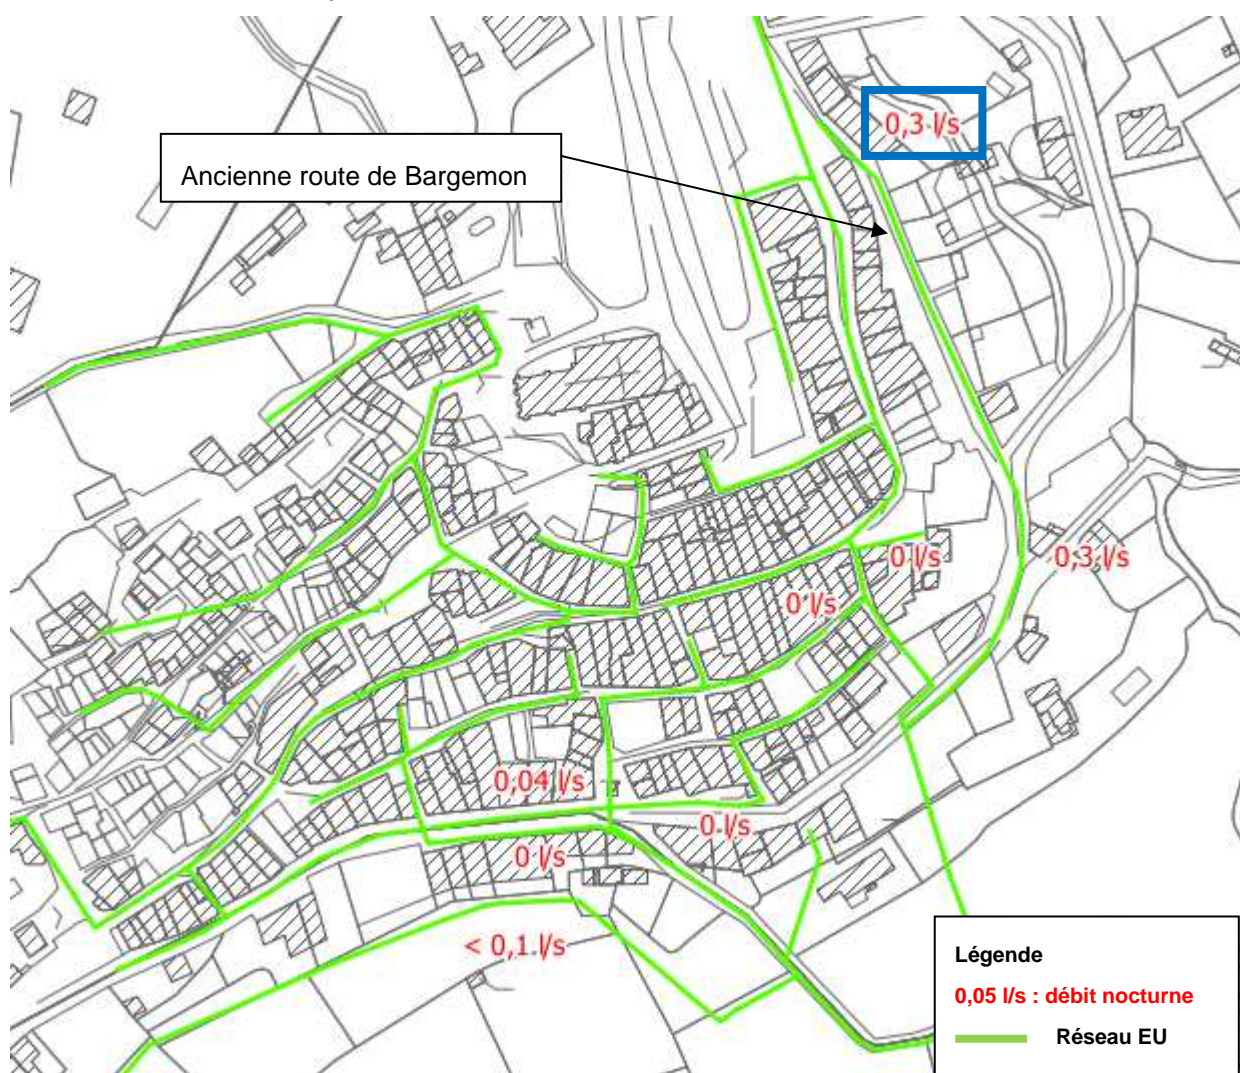
Figure 15 : débits nocturnes observés sur le village

Au niveau de la station d'épuration, l'inspection nocturne a permis de montrer que le débit mesuré d'eaux parasites de $2,9\text{m}^3/\text{h}$.

On constate une intrusion d'eaux claires ($1\text{m}^3/\text{h}$) en amont de l'ancienne route de Bargemon. Le reste des entrées d'eaux constatées pendant la nuit sont diffuses

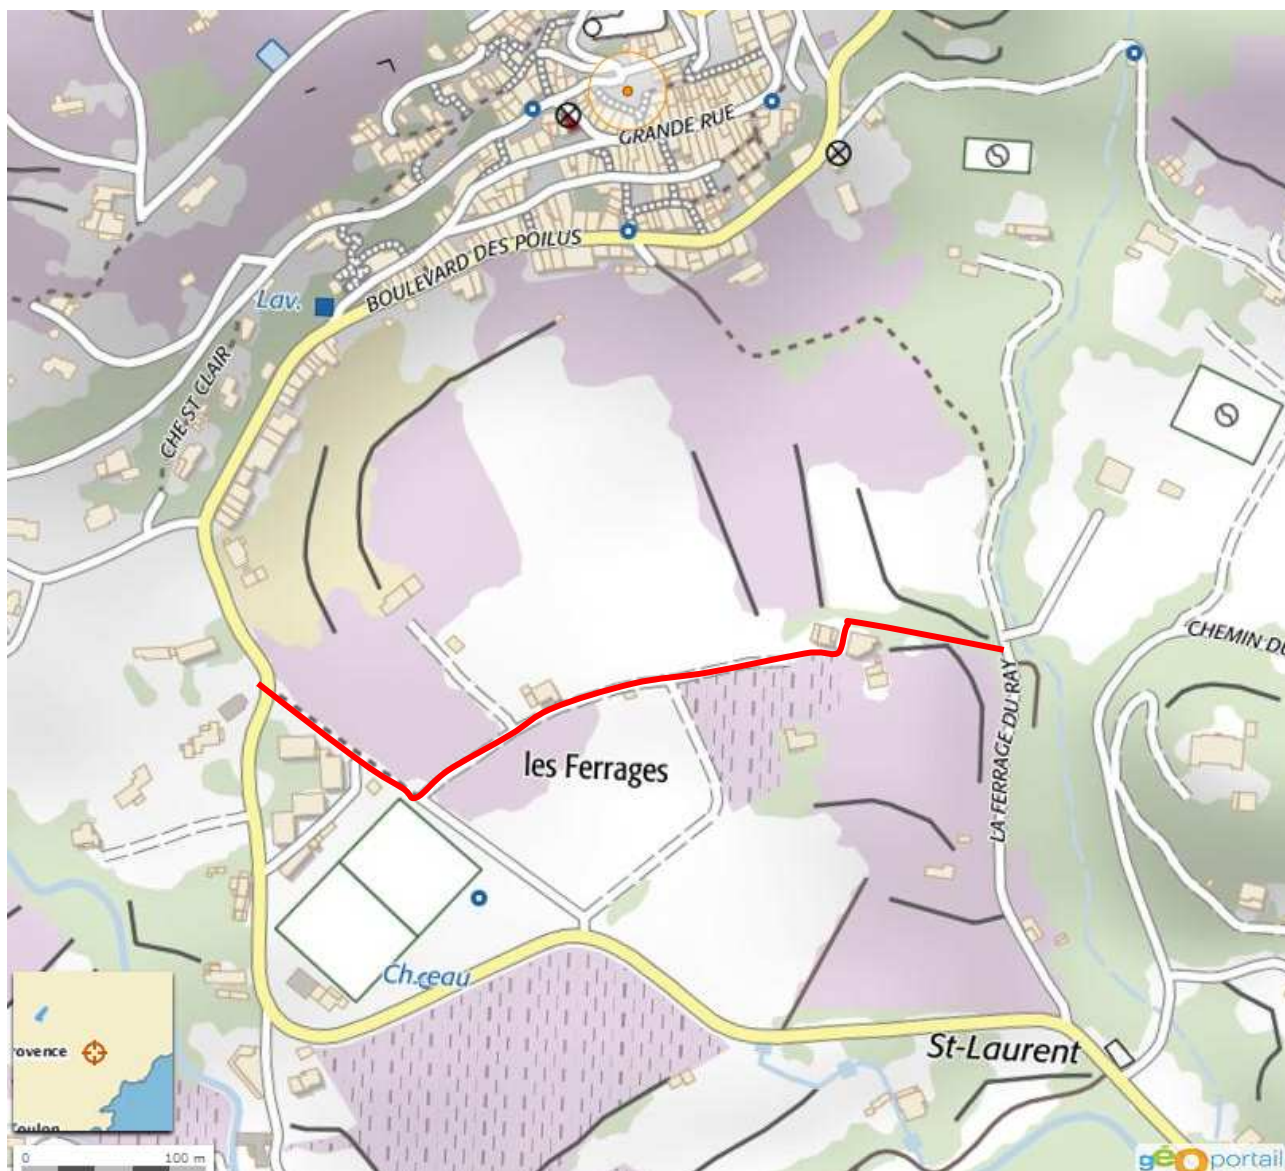
Figure 16 : Localisation du passage caméra

Dans le cadre de cette étude, un passage caméra a été réalisé entre la RD 25 et La ferrage du Ray au lieu dit les Ferrages. Cette intervention a eu lieu le 16 novembre 2015.

De plus en vue de l'urbanisation des parcelles en amont de ce réseau, il est important de renouveler l'ensemble de cette canalisation afin de supprimer les désordres pouvant provoquer des problèmes d'écoulement : flache, ovalisation, obstacle ; et renouveler le tronçon actuellement en PVC 160 par une canalisation en PVC 200.

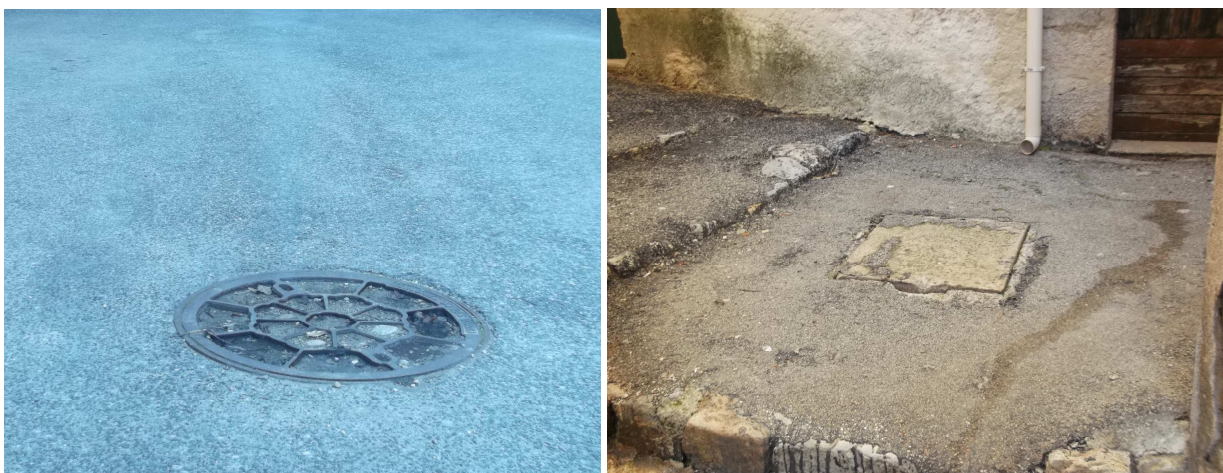
En plus de ces 9 anomalies, les tests à la fumée ont permis de repérer 2 secteurs où des défauts d'étanchéité du collecteur ou des regards sont suspectés, mais également une vingtaine de tampons de regard d'assainissement absolument non étanche pouvant pour certains drainer des eaux de ruissellement.

Figure 17 : Photographie de regard non étanche

La collectivité doit intervenir auprès des administrés pour qu'ils déconnectent leurs gouttières, terrasse ou grille et elle devra de son côté renouveler les tampons non étanche des regards d'assainissement

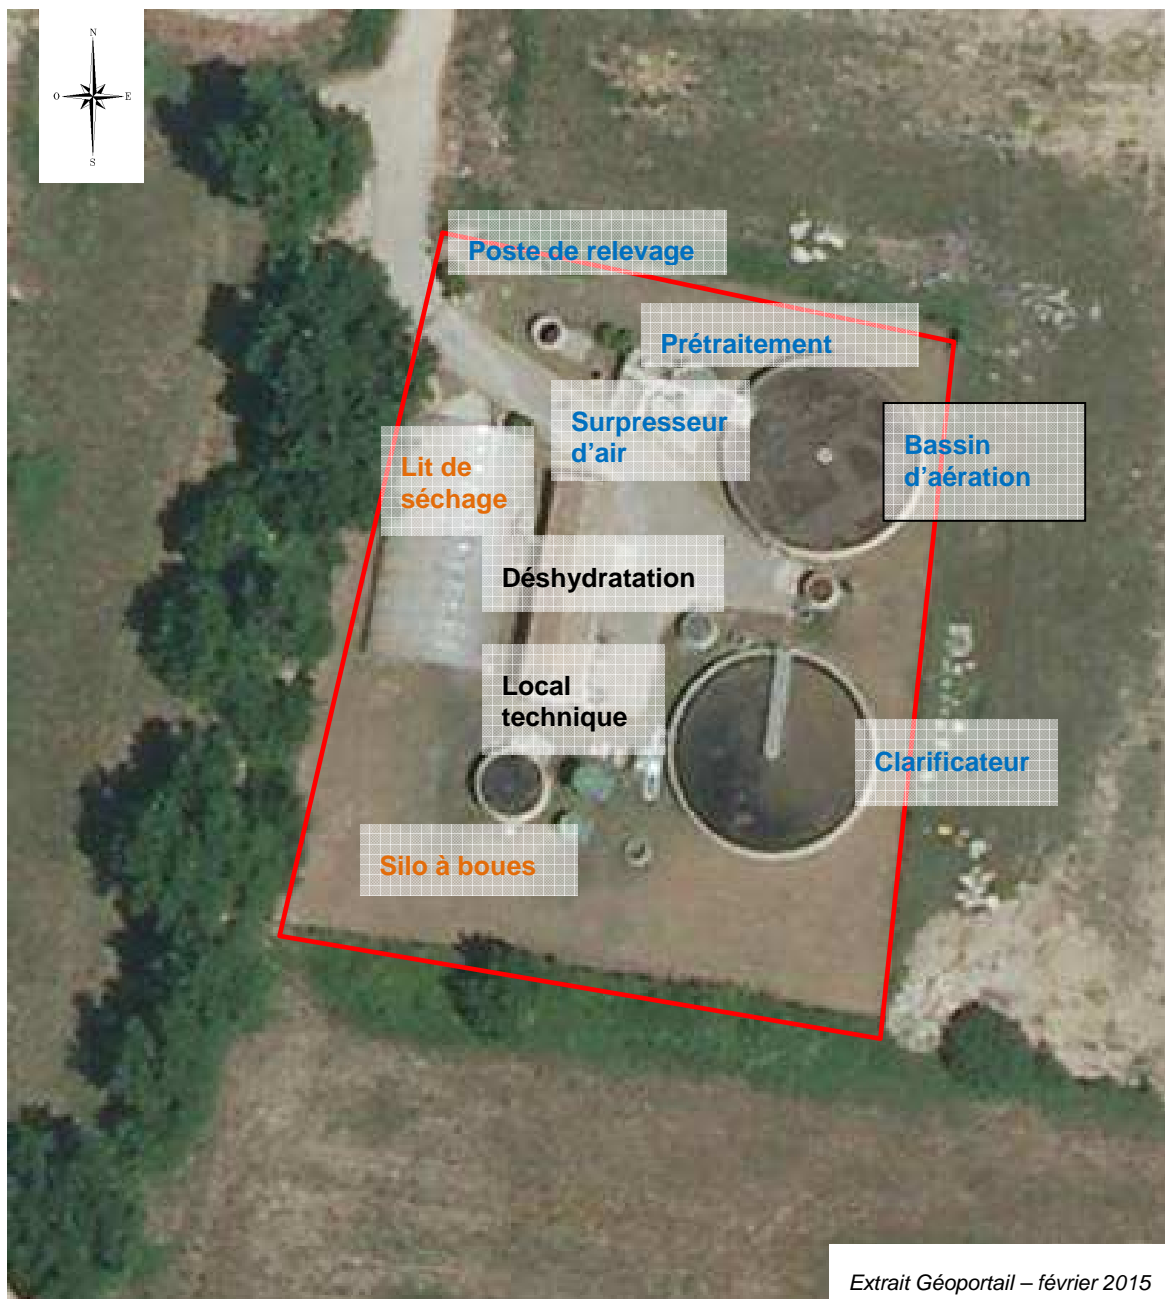
Figure 18 : synoptique de la station d'épuration

- Un dégrilleur
- Un poste de relevage
- Débitmètre
- Un dégraisseur-dessableur
- Un bassin d'aération
- clarificateur
- Un canal de comptage
- Silo à boues
- Presse à boues
- Serre de séchage
