**SYNDICAT MIXTE DES EAUX DE LA  
REGION RHONE VENTOUX**

**MISE A JOUR DU SCHEMA DIRECTEUR  
D'ASSAINISSEMENT DE LA COMMUNE D'ALTHEN-DES-  
PALUDS**

**PHASE 1 – ETAT DES LIEUX**

**RECUEIL DE DONNEES – ANALYSE DES DOCUMENTS  
EXISTANTS**

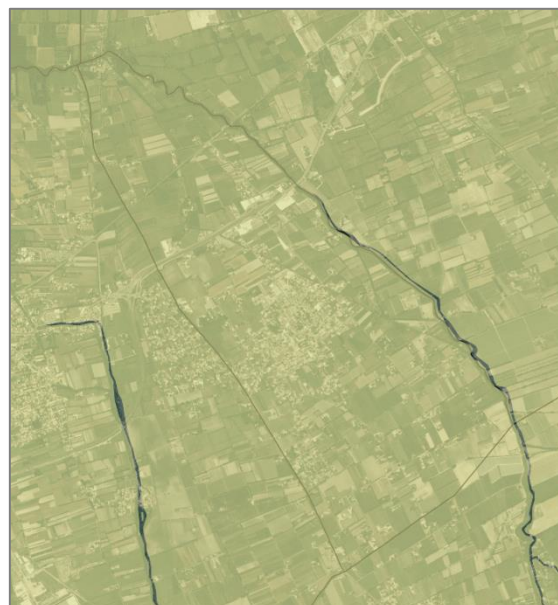
**Figure 9 : Risque gonflement et retrait des argiles**

Althen des Paluds est concernée par un risque faible de gonflement et retrait des argiles. En cas d'aléa faible, la survenance de sinistre est possible en cas de sécheresse importante mais ces désordres ne toucheront qu'une faible proportion des bâtiments.

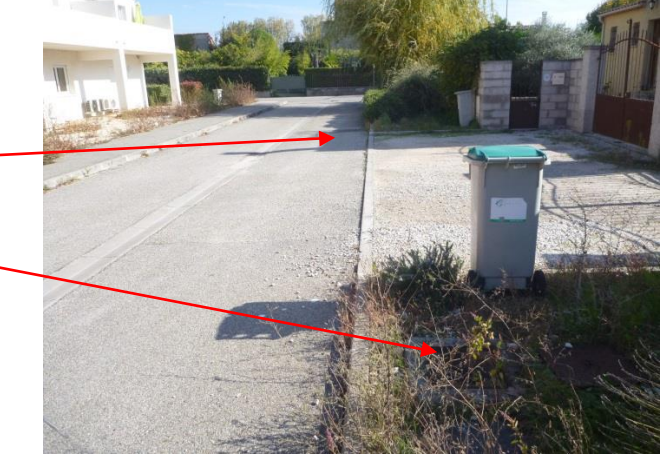
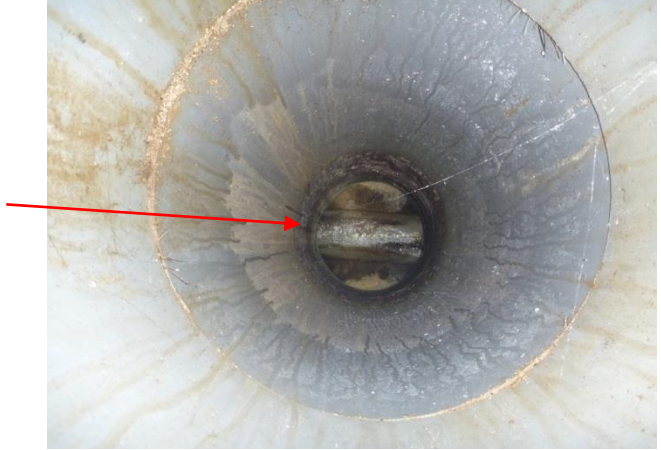
**Tableau 13 : Contrôle des travaux du SMERV – Branchement lotissement rue Jean Althen**

- Branchement particulier - Lotissement rue Jean Althen : un branchement n'a pas été repris. En réalité les travaux ont visé le mauvais branchement et se sont concentrés sur celui des voisins :

| <p>Au second plan le branchement repris dans le cadre des travaux du SMERV</p> <p>Au premier plan branchement non repris mais initialement visé par l'étude EURYECE de 2010</p> | |
| <p>Vue intérieure du branchement non repris et visé par l'étude EURYECE de 2010</p> <p>Présence d'intrusions depuis l'amont de la boîte de branchement</p> | |

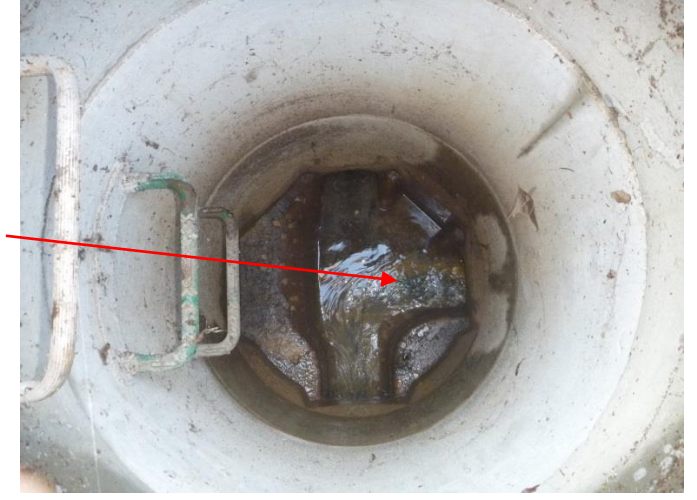
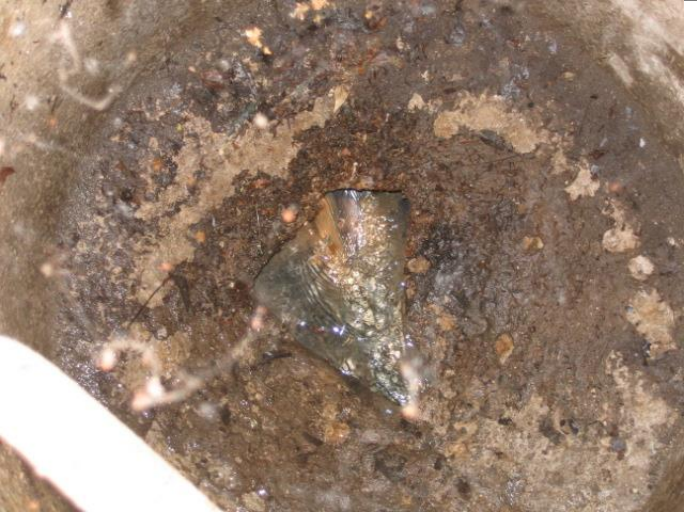
**Tableau 14 : Contrôle des travaux du SMERV – Regard EU11**

- Regard EU11 - Lotissement rue Jean Althen : arrivées d'eaux claires parasites importantes depuis le lotissement dont le réseau est privatif :

| <p>Vue des intrusions d'eaux claires depuis l'antenne du lotissement (réseau privatif)</p> <p><b><u>Regard EU11</u></b></p> | |
| <p>A noter que le fond de la cunette a été repris comme préconisé.</p> <p>La photo ci-contre montre l'état du regard en 2010 avant travaux</p> | |

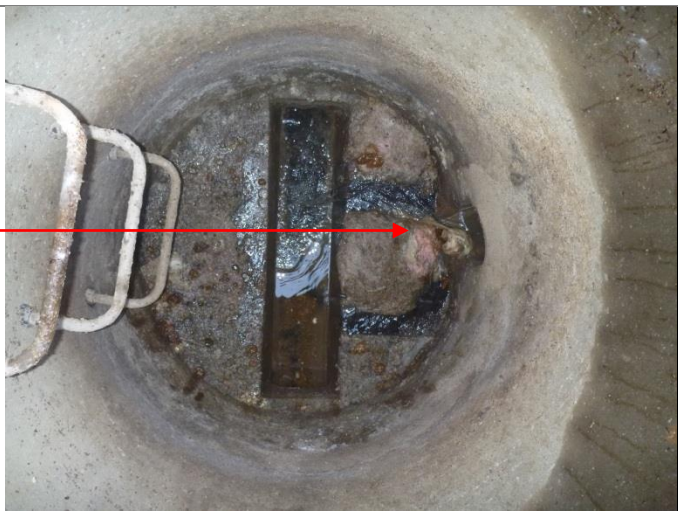
**Tableau 15 : Contrôle des travaux du SMERV – Regard EU10**

- Regard EU10 - Lotissement rue Jean Althen : arrivées d'eaux claires parasites depuis le lotissement dont le réseau est privatif :

| <p>Vue des intrusions d'eaux claires depuis l'antenne du lotissement (réseau privatif)</p> <p><b><u>Regard EU10</u></b></p> | |

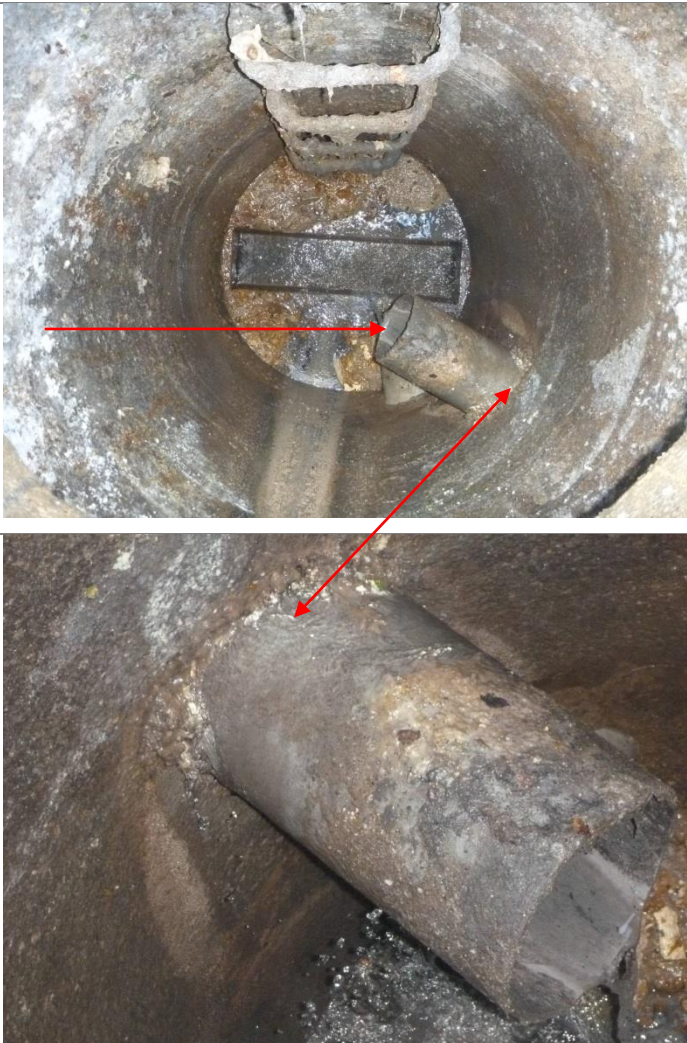
**Tableau 17 : Contrôle des travaux du SMERV – Regard R5**

- Regard R5 - Lotissement rue Jean Althen : arrivées d'eaux claires parasites depuis le lotissement dont le réseau est privatif :

| <p>Vue des intrusions d'eaux claires depuis l'antenne du lotissement (réseau privatif)</p> <p><b><u>Regard R5</u></b></p> | |

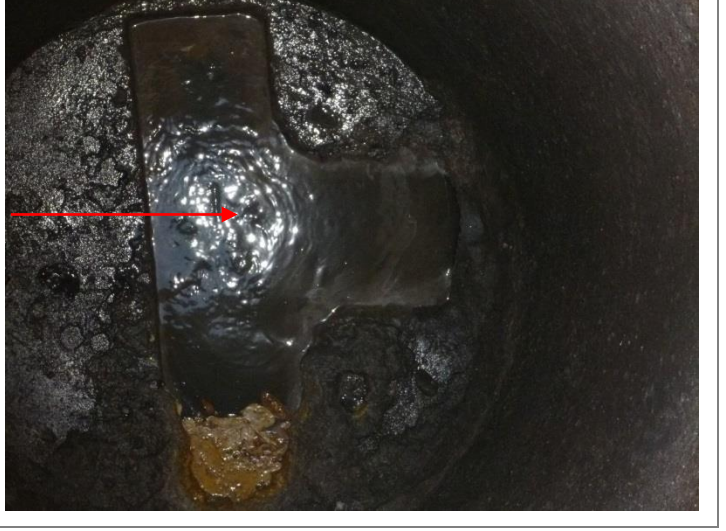
**Tableau 18 : Contrôle des travaux du SMERV – Regard R14**

- Regard R14 - Lotissement rue Jean Althen : arrivées d'eaux claires parasites depuis le lotissement dont le réseau est privatif :

| <p>Vue des intrusions d'eaux claires depuis l'antenne du lotissement (réseau privatif)</p> <p>Le réseau étant en charge on observe surtout l'eau qui frémi à la surface</p> <p><b><u>Regard R14</u></b></p> | |

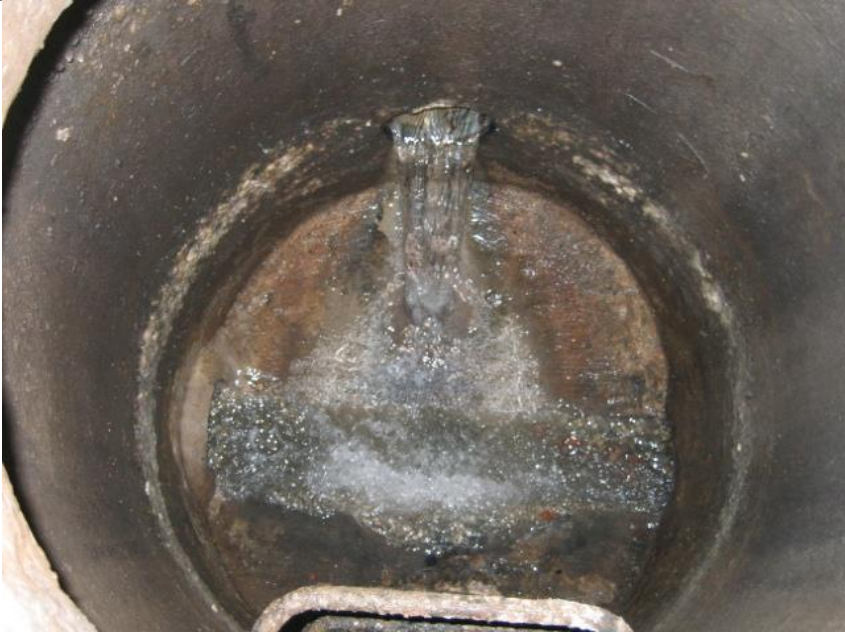
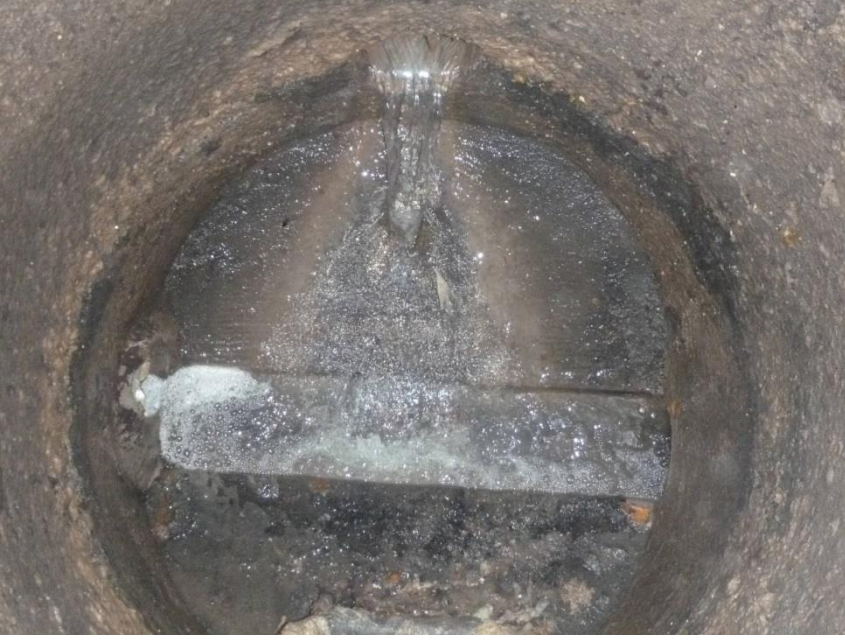
**Tableau 20 : Contrôle des travaux du SMERV – Regard EU8**

- Regard EU8 – Rue Adrien Bono : il est également intéressant de comparer les photos prises au regard EU8 entre 2010 et 2015.  
 Ces photos montrent que dans des conditions similaires (800 m<sup>3</sup>/j en entrée de station d'épuration) les intrusions d'eaux claires sont toujours aussi importantes et ce malgré la reprise des branchements en partie publique.  
 L'absence de différence significative peut en partie s'expliquer par la présence d'intrusions importantes relevées à l'amont des 2 lotissements privés :

| <p><b><u>Regard EU8</u></b><br/> Photo de 2010</p> | |
| <p><b><u>Regard EU8</u></b><br/> Photo de 2015</p> | |

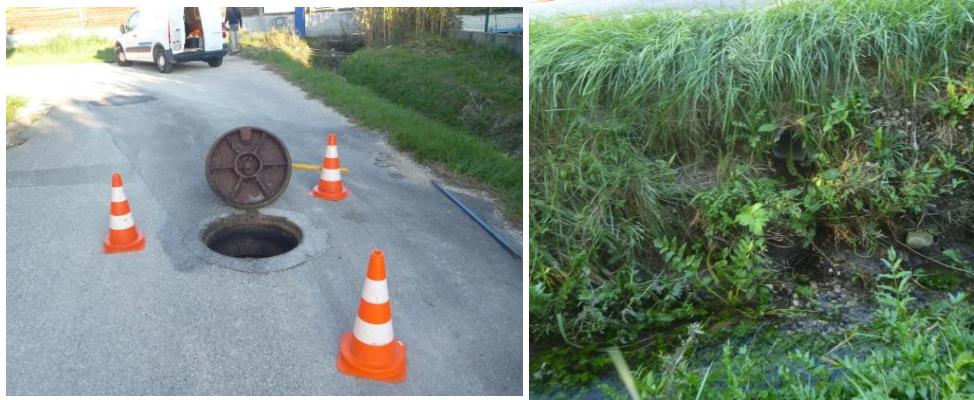
**Tableau 24 : Caractéristiques du déversoir d'orage route de Saint Jules**

| <b>DO route de Saint Jules</b> | |
|---|---|
| <b>Vue extérieure / intérieure du DO</b> | |

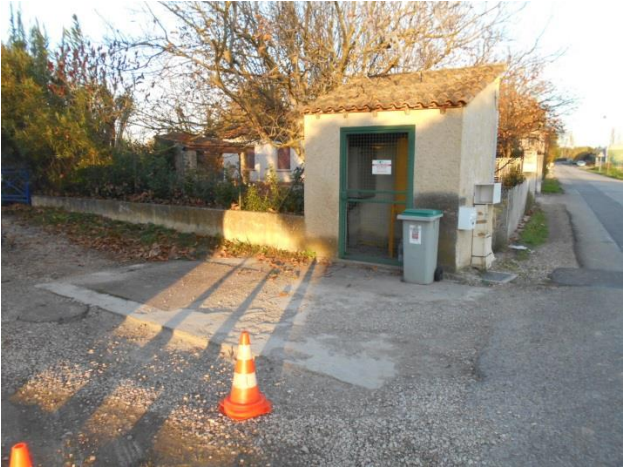
| <p><b><u>Problème d'accessibilité à la cuve</u></b></p> <p>L'accès s'effectue par des plaques rectangulaires en fonte lourdes et difficilement manœuvrables</p> | |

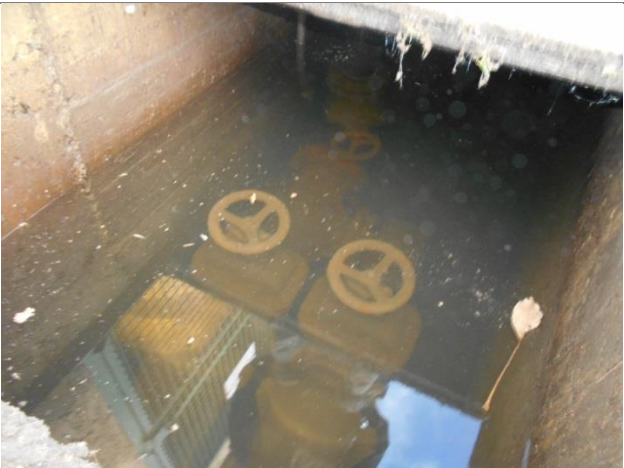
| <p><b><u>Chambre de vannes non étanche</u></b></p> <p>Compte tenu de la présence de la nappe à très faible profondeur la chambre de vannes est fréquemment sous l'eau</p> | |

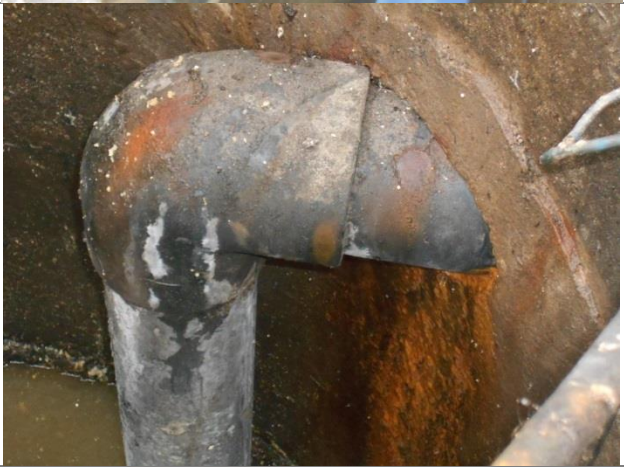
| <p><b><u>Défaut d'étanchéité des conduites de refoulement</u></b></p> <p>Les conduites de refoulement présentent des traces de ruissellement. A noter que les ruissellements même faibles semblent augmenter lors de la mise en marche du poste</p> | |

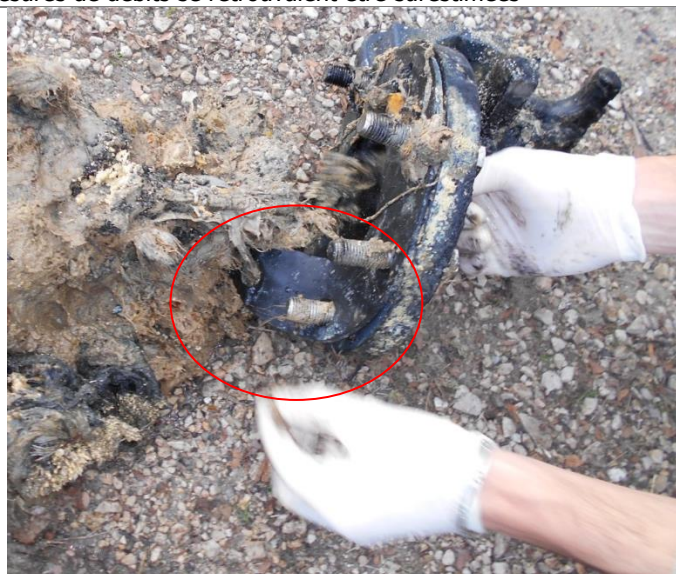
**Tableau 28 : Dysfonctionnement PR Saint Jules (suite)**

**Clapets sur les conduites de refoulement hors service**

Cette dernière observation est venue confirmer le choix de déplacer le point de mesures sur le canal de sortie de la station

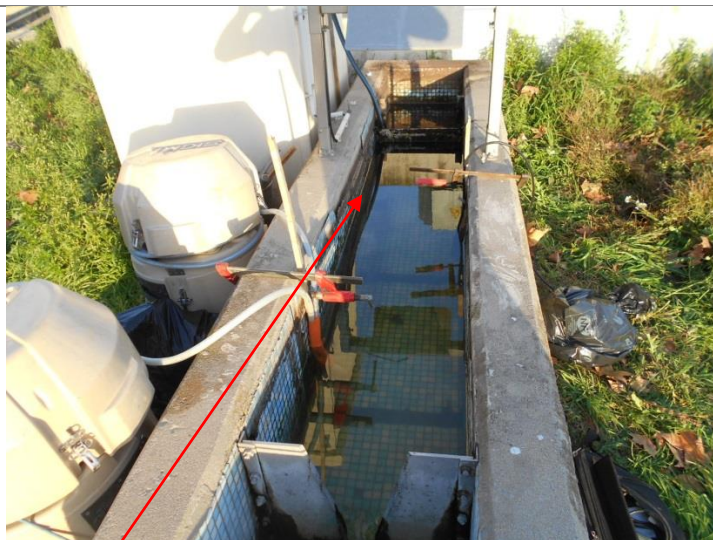
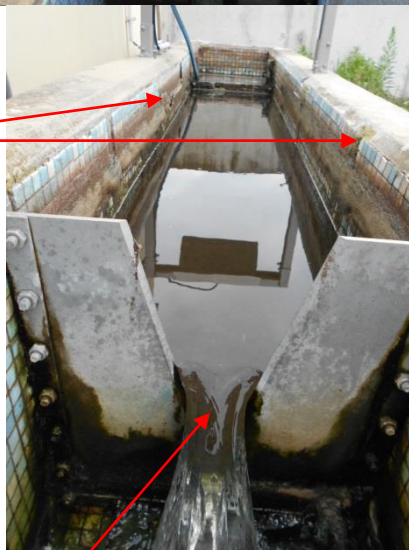
On notera également que le fond du canal n'est pas plat et que certains carreaux de carrelage manquent également.

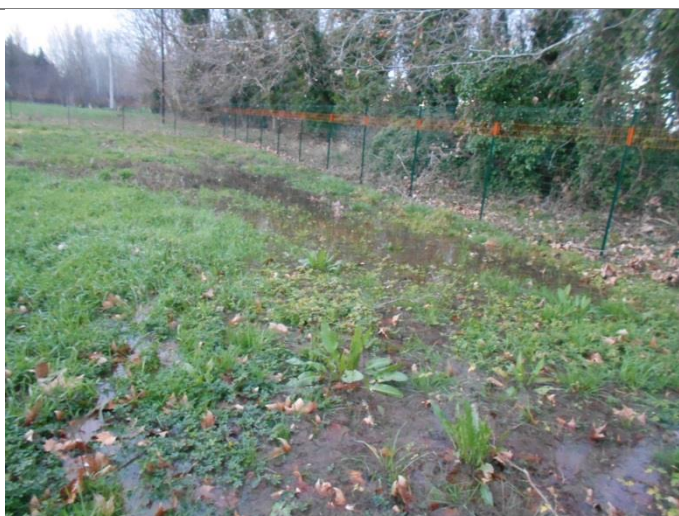
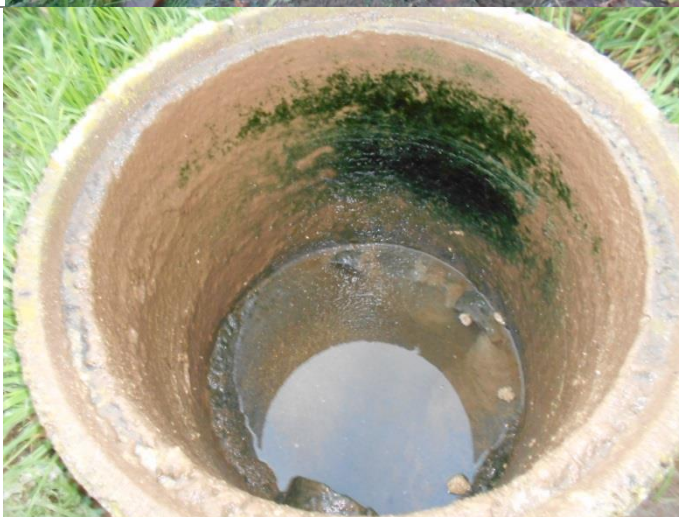
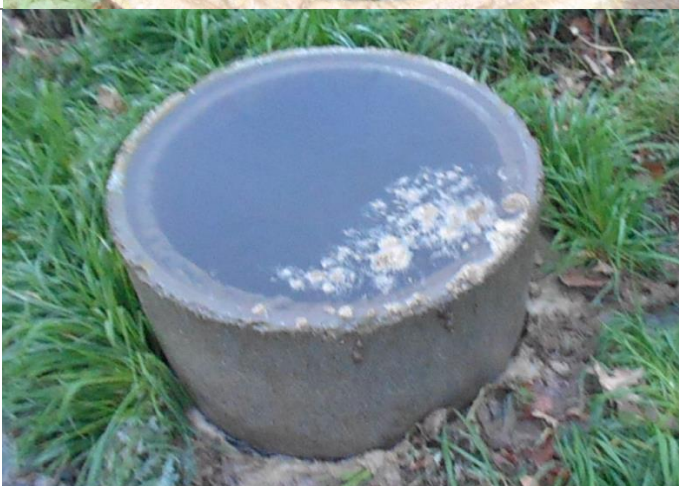
**Tableau 30 : Dysfonctionnement station d'épuration (suite)**

Les photos ci-contre montrent en haut la parcelle inondée, et en dessous le regard de répartition montant en charge jusqu'à son débordement.

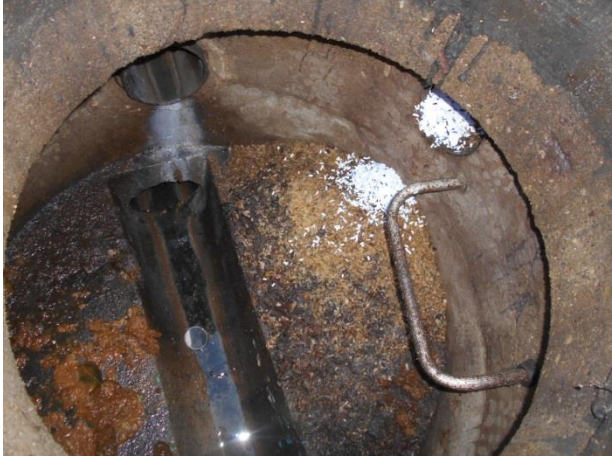
Ce déversoir est actuellement bouché et n'est pas équipé de clapet anti-retour à l'exutoire présentant ainsi un risque d'intrusions d'eaux claires en cas de mise en eau du fossé.

| <p><b><u>DO Chemin de Saint Jules</u></b></p> <p>Vue intérieure regard R114</p> <p>De la sciure et des paillettes de papier ont été disposé dans le cadre de l'étude pour contrôler la mise en charge ou non du réseau. Dans l'affirmative la sciure et les paillettes disparaîtraient</p> | |

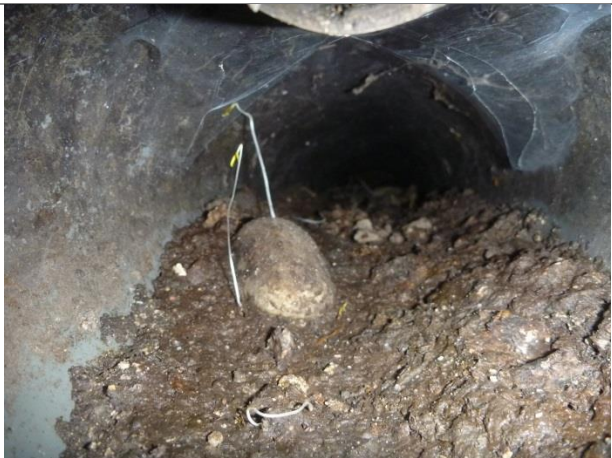
| <p><b><u>DO Chemin de Saint Jules</u></b></p> <p>Vue de la canalisation exutoire (qui mesure 2 m) totalement obstruée de terre (la conduite semble affaissée)</p> | |

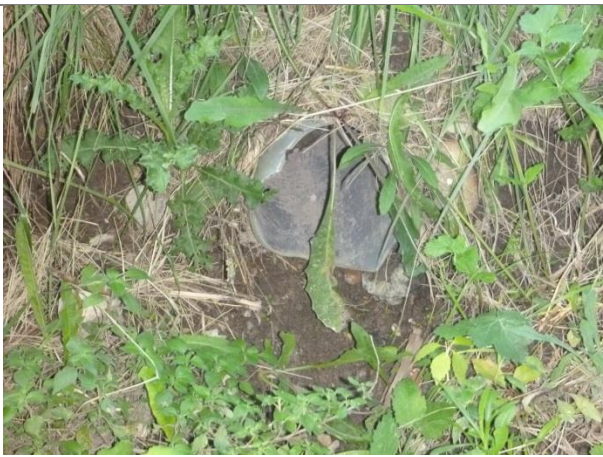
| <p><b><u>DO Chemin de Saint Jules</u></b></p> <p>Vue de l'exutoire dans le fossé et de l'absence de clapet anti-retour (canalisation cassée).</p> | |

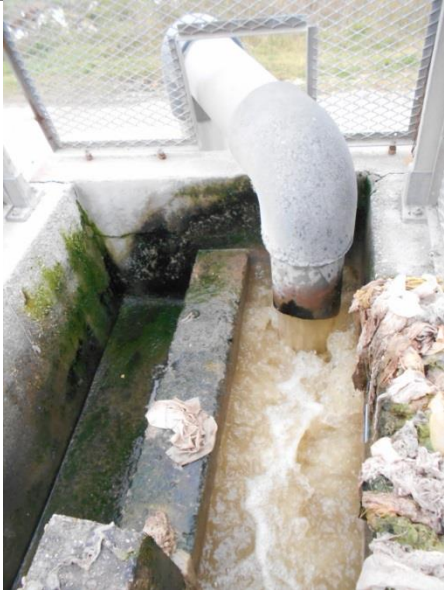
| <p><b>Vue arrivée entrée de station (refoulement PR Saint Jules)</b></p> | <p><b>Vue dégrilleur</b></p> |

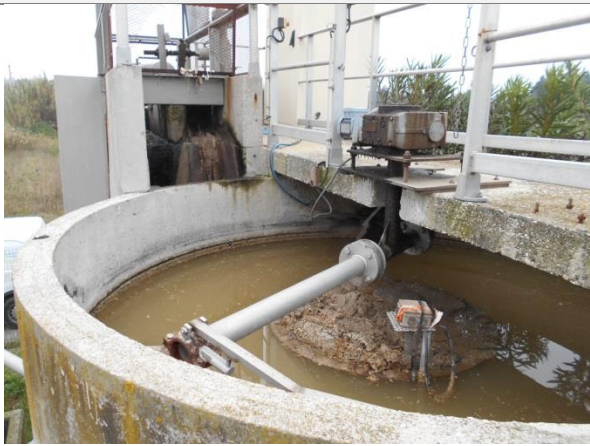
| <p><b>Vue prétraitements</b></p> | <p><b>Vue fosse à graisse et bac à sable</b></p> |

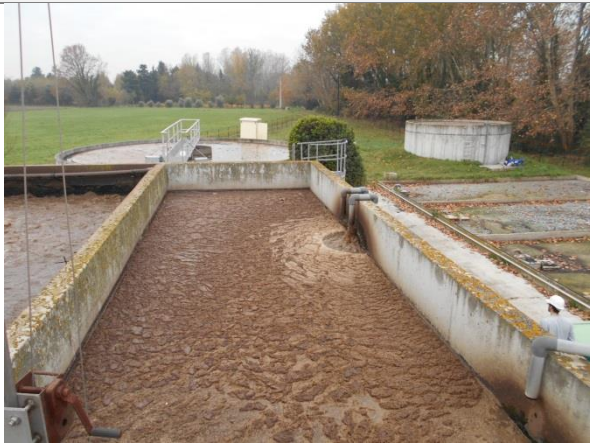
| <p><b>Vue zone anoxie (premier plan)</b></p> | <p><b>Vue bassin d'aération</b></p> |

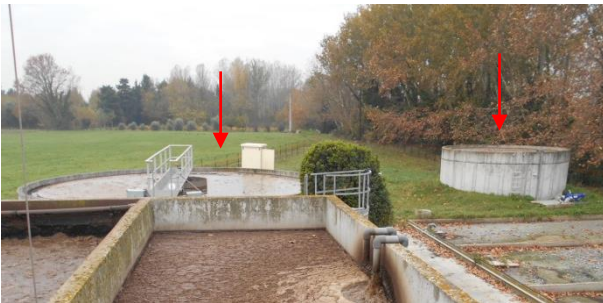
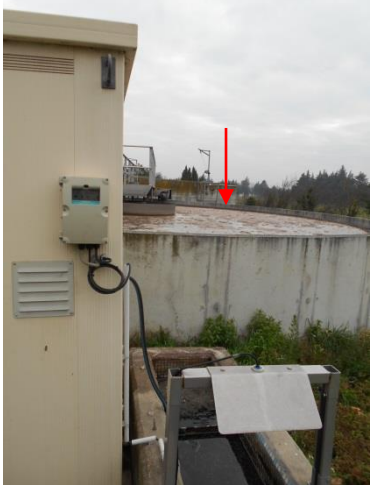
| <p><b>Vue clarificateur et silo à boues (arrière-plan)</b></p> | <p><b>Vue clarificateur et silo à boues (arrière-plan)</b></p> |

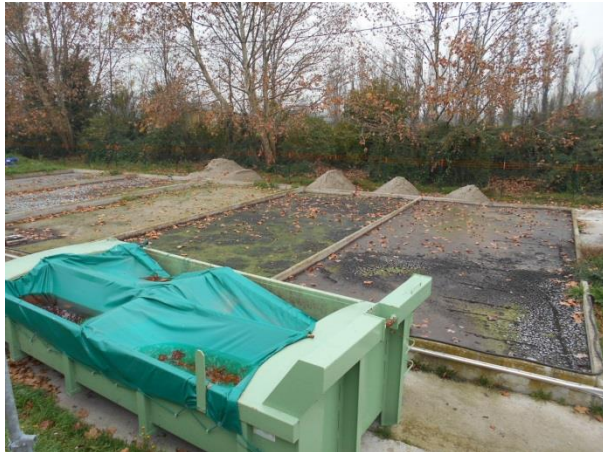
| <p><b>Vue lits d'épandage</b></p> | <p><b>Canal de comptage</b></p> |

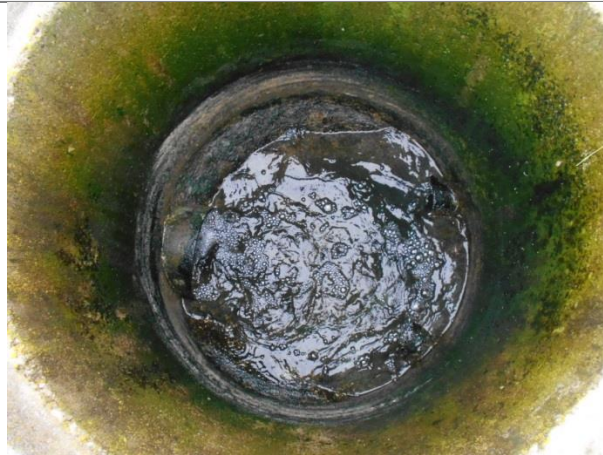
| <p><b>Vue regard de répartition drains (eaux traitées)</b></p> | <p><b>Vue regard de bouclage drains (eaux traitées)</b></p> |
