**SYNDICAT MIXTE DES EAUX DE LA  
REGION RHONE VENTOUX**

**MISE A JOUR DU SCHEMA DIRECTEUR  
D'ASSAINISSEMENT DE LA COMMUNE D'ALTHEN-DES-  
PALUDS**

**PHASE 2 ET 3 – CAMPAGNE DE MESURES ET  
PROGRAMME DE TRAVAUX**

**CAMPAGNE DU 05 NOVEMBRE 2015 ⇔ AU 31 MARS  
2016**

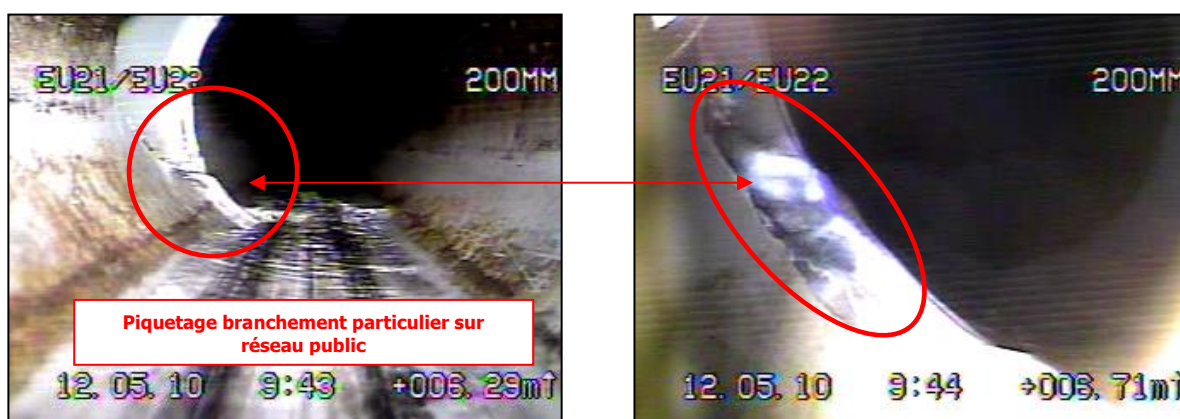
**Figure 3 : Exemple d'intrusions d'ECPP sur un branchement raccordé au réseau principal**

Des mesures complémentaires avaient pu permettre de rendre compte d'un phénomène important d'intrusions d'eaux claires depuis les branchements particuliers en partie publique mais également en partie privée.

Ces intrusions massives depuis les branchements ont pu être observées en condition de nappe très haute (après l'apparition de forte pluie) et évoluaient de manières importantes venant jusqu'à disparaître totalement à quelques jours d'intervalle.

Ainsi on comprend aisément le phénomène constaté sur la commune en observant la photo ci-dessous où selon les conditions de nappe les intrusions peuvent apparaître ou disparaître :

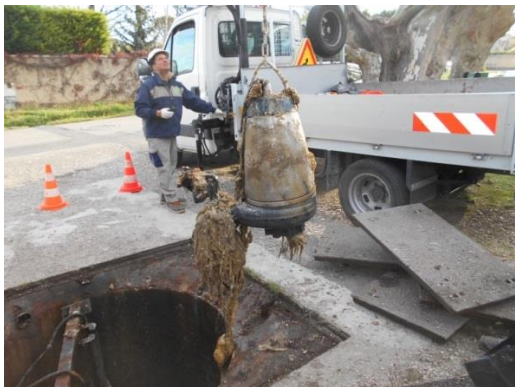
| <p><b><u>Filasses importantes</u></b></p> <p>Durant les premières semaines de mesures sur le PR Saint Jules les différences observées avec l'autosurveillance du délégataire ont conduit à demander de sortir les pompes pour les contrôler.</p> <p>Cette opération a révélé la présence de filasses très importantes et l'une des 2 pompes était également en partie obstruée par un tuyau PVC bloqué à l'intérieur.</p> <p>Ces filasses provoquent une réduction de la capacité des pompes voire le barbotage de ces dernières et tendent à fausser les mesures de débitance faites à partir des temps de fonctionnement.</p> | |

**Compte tenu de ces différentes observations il a été décidé d'abandonner l'équipement du poste de refoulement Saint Jules pour privilégier une mesure sur le canal de sortie de la station.**

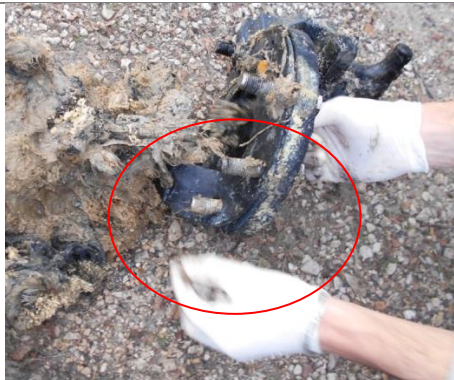
| <p><b><u>Joint d'une des pompes rompu</u></b></p> <p>Lors de la sortie des pompes le joint d'une d'entre elles s'est révélé être rompu.</p> <p>De ce fait lors de la mise en marche de la pompe une partie des eaux refoulées revenait dans la bache.</p> <p>Pour vidanger la bache avec cette pompe les temps de fonctionnement étaient donc augmentés.</p> | |

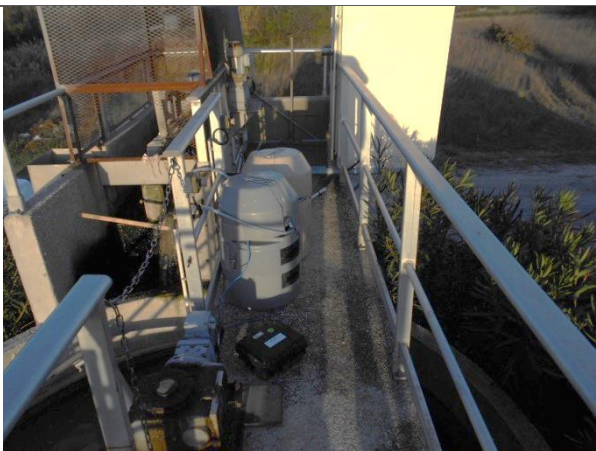
| <b>Bilans pollution entrée station</b> | <b>Bilans pollution sortie station</b> |

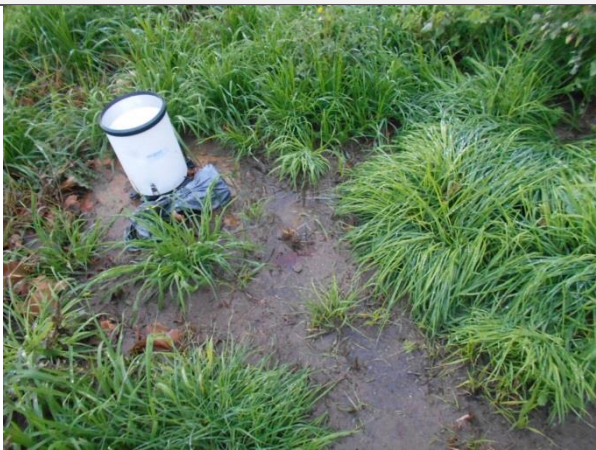
| <b>Pluviomètre</b> | <b>Suivi du niveau de nappe</b> |

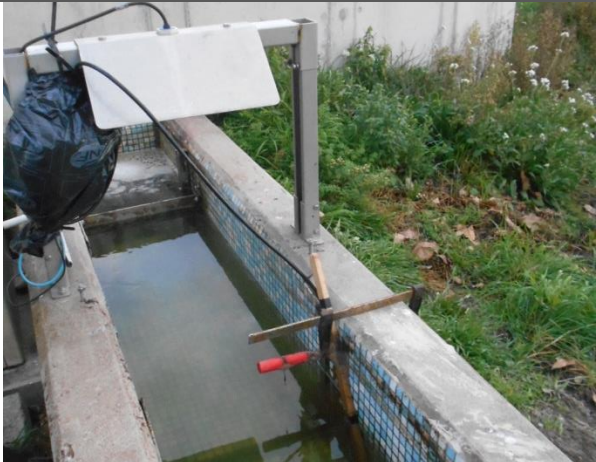
| <b>Canal de sortie station</b> | <b>PR Saint Jules (point abandonné)</b> |

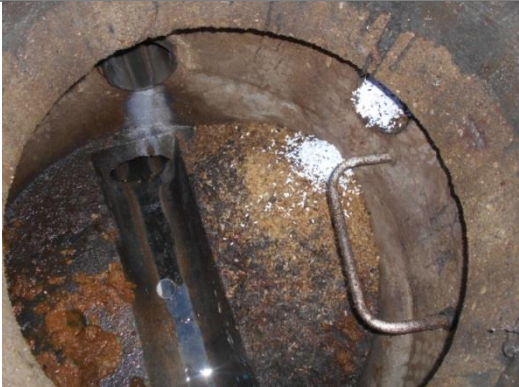
| <p><b><u>DO Chemin de Saint Jules</u></b></p> <p>Vue intérieure regard R114</p> <p>De la sciure et des paillettes de papier ont été disposées dans le cadre de l'étude pour contrôler la mise en charge ou non du réseau. Dans l'affirmative la sciure et les paillettes disparaîtraient</p> | |

Au cours de la campagne l'ouvrage n'a pas été équipé d'un point de mesure, mais de la sciure a été déposée à l'entrée du déversoir d'orage.

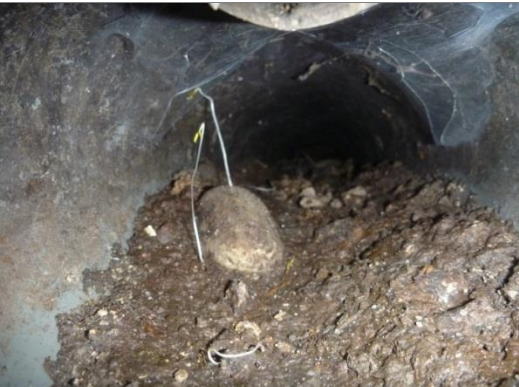
| <p><b><u>DO Chemin de Saint Jules</u></b></p> <p>Vue de la canalisation exutoire (qui mesure 2 m) totalement obstruée de terre (la conduite semble affaissée)</p> | |

La canalisation semble obstruée et il apparaît difficile en l'état d'envisager des intrusions depuis le fossé pluvial.

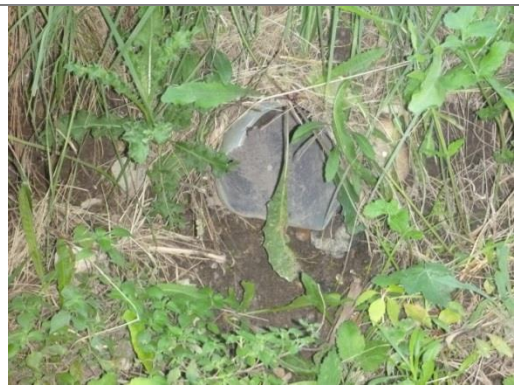
Ce déversoir est actuellement bouché et n'est pas équipé de clapet anti-retour à l'exutoire.

| <p><b><u>DO Chemin de Saint Jules</u></b></p> <p>Vue de l'exutoire dans le fossé et de l'absence de clapet anti-retour (canalisation cassée)</p> | |

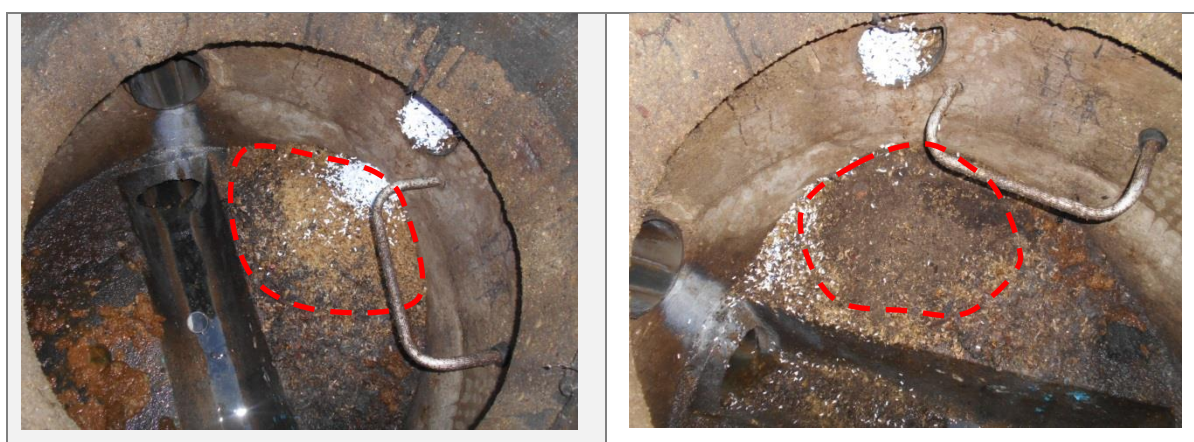
**Figure 10 : Amas de terre présent au pied de la canalisation du DO**

Toutefois l'amas de terre présent sous la canalisation de départ semble laisser présager la présence d'apports depuis l'extérieur du réseau :

Au vu de l'état de la canalisation qui est remplie de terre, il est fort probable qu'en période de forte précipitation, ou en cas de dysfonctionnement du poste de refoulement Saint Jules le réseau se mette en charge et vienne creuser la canalisation du déversoir d'orage qui serait cassée au milieu, entraînant ainsi la terre vers l'intérieur.

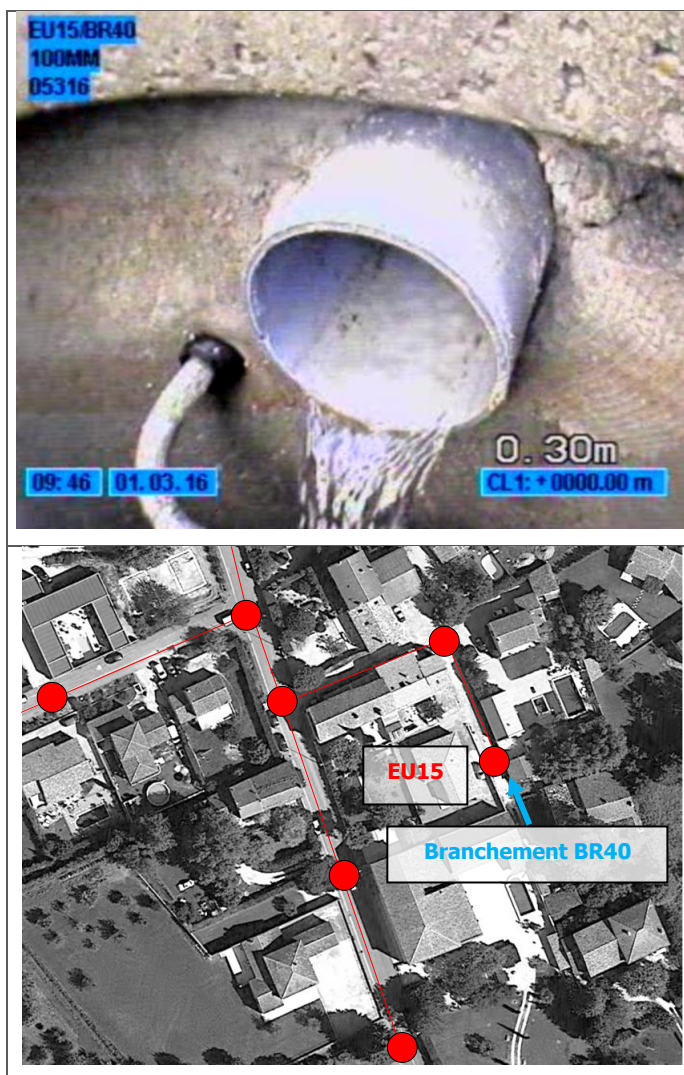
**Figure 17 : Localisation suspicion apports  
eaux de pompage**

Ces intrusions arrivent depuis le branchement BR40 dans le regard EU15 du rapport n°05316 d'Axis 3D (ou regard R10 - codification SUEZ).

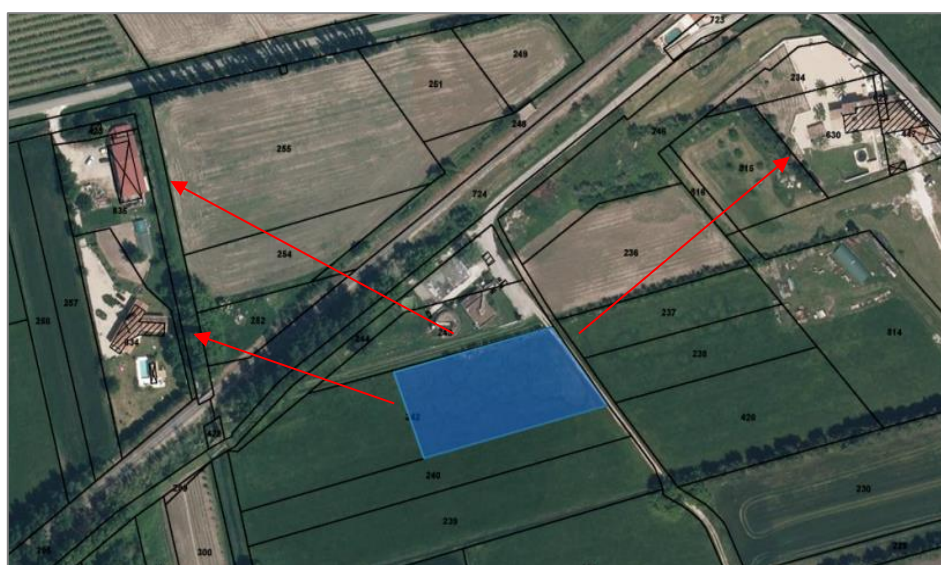
**Figure 25 : Acquisition foncière supplémentaire**

En l'état l'acquisition d'une partie de la parcelle A242 en complément de la parcelle de la STEP actuelle peut être envisagée. L'acquisition de cette parcelle permettra d'assurer la continuité du service.

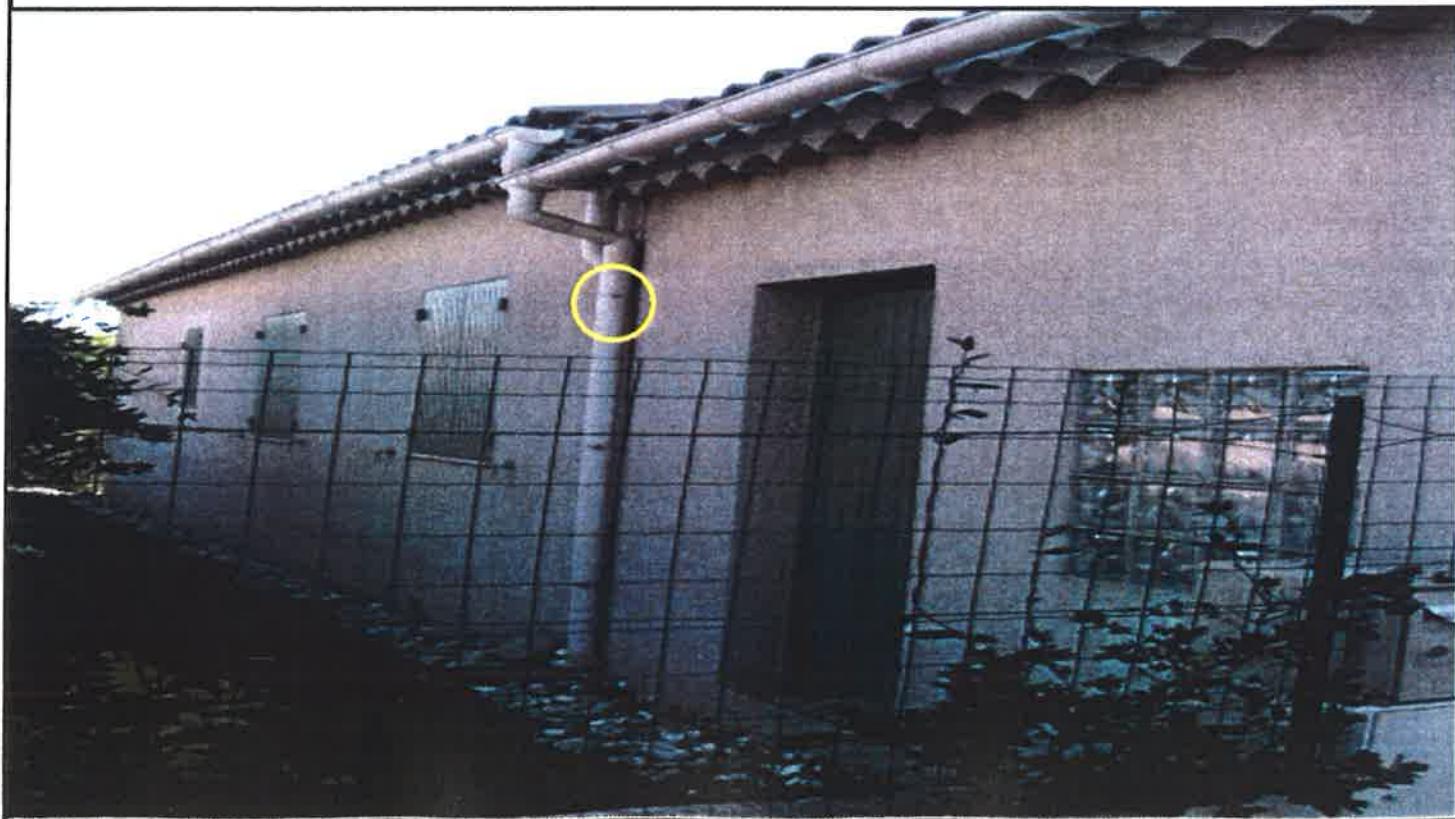
La gouttière est raccordée sur la boîte de branchement situé à l'arrière de la maison.

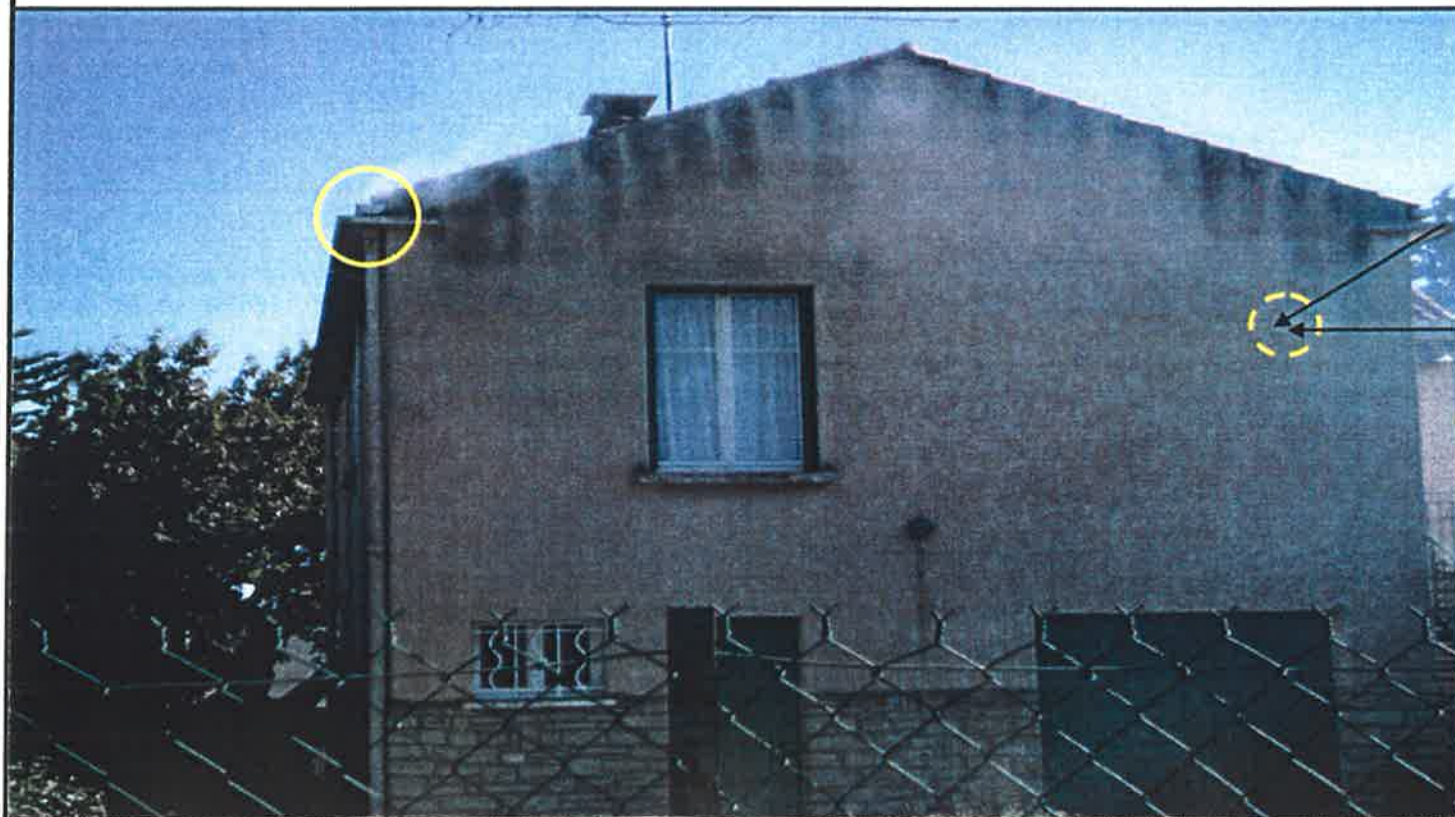
La deuxième gouttière n'est pas visible sur la photo mais se situe néanmoins dans l'angle matérialisé par les flèches.

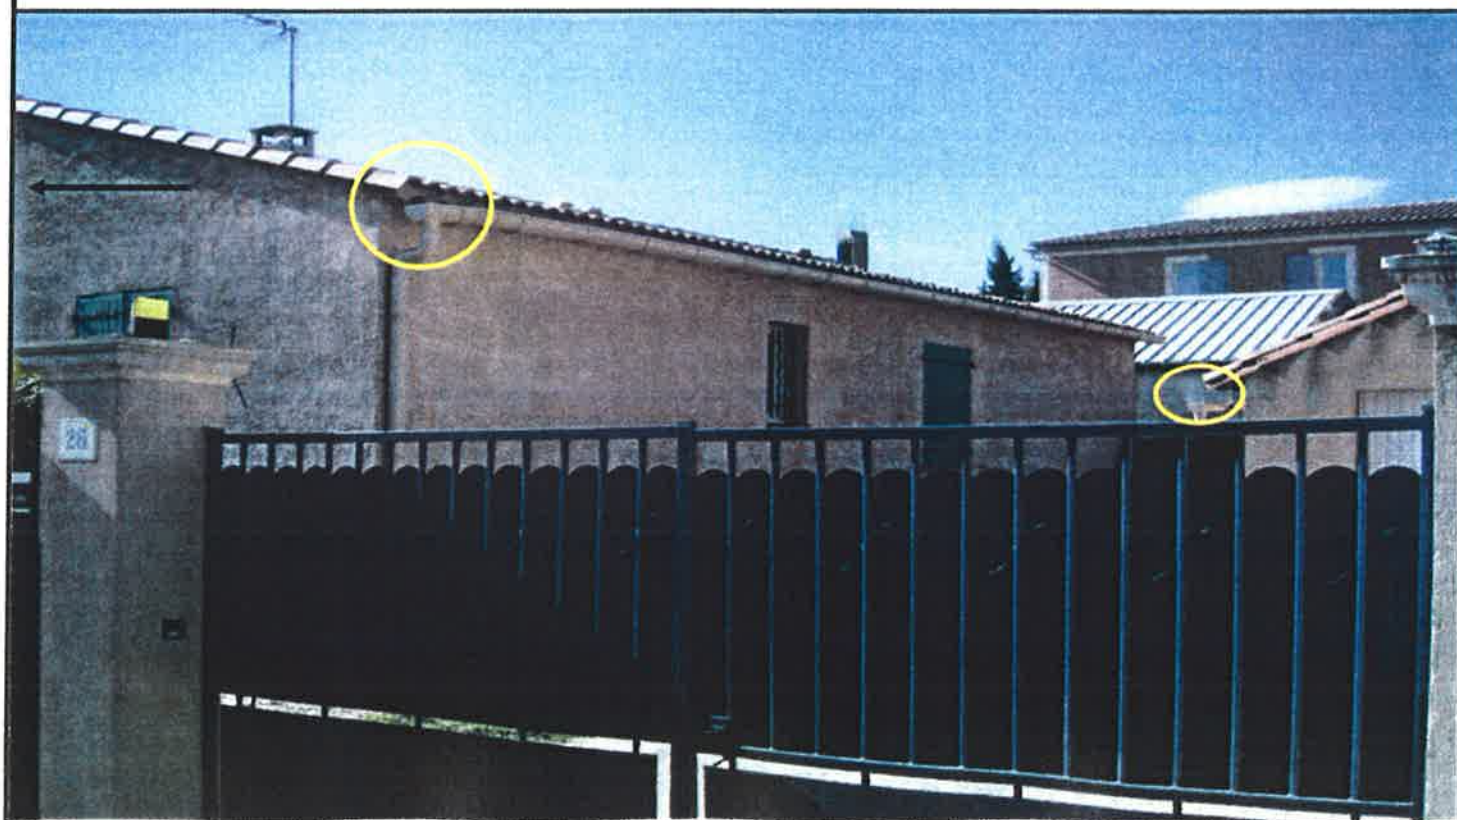
La 3ème gouttière est située sur la façade gauche de la maison, cette dernière étant indiquée par la flèche.

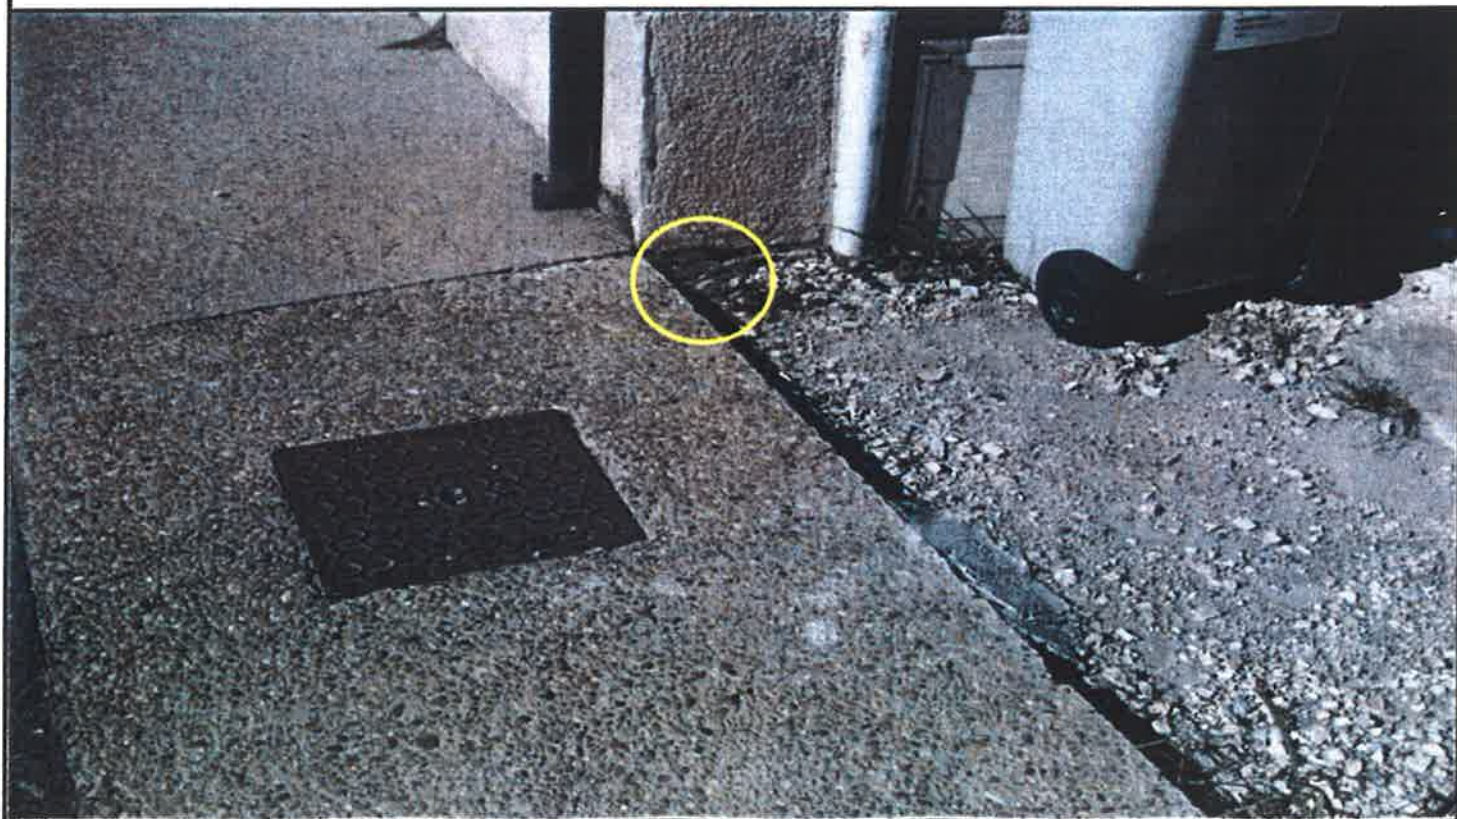
Fissure située dans la dalle en béton.

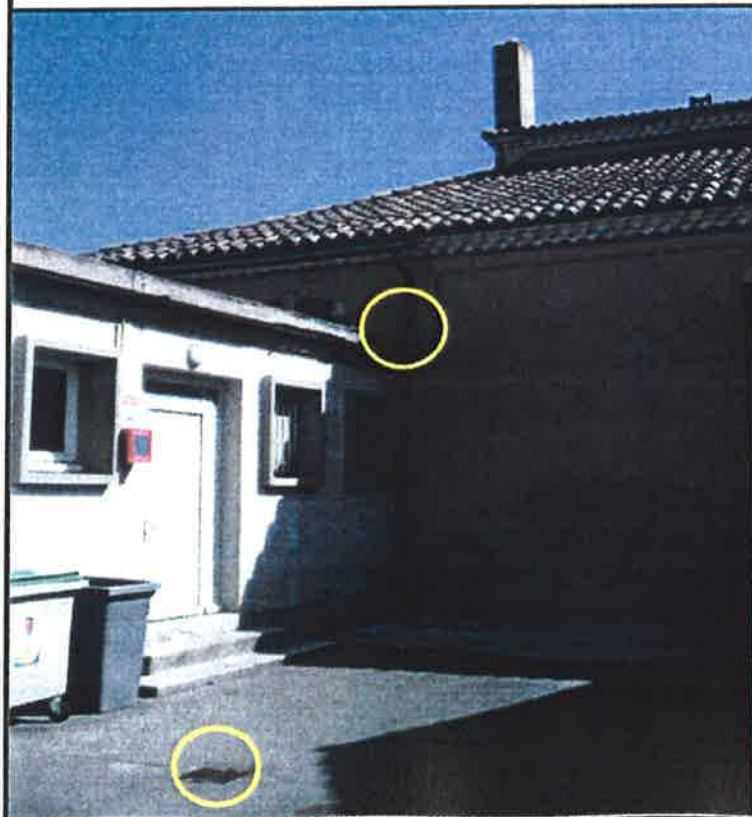
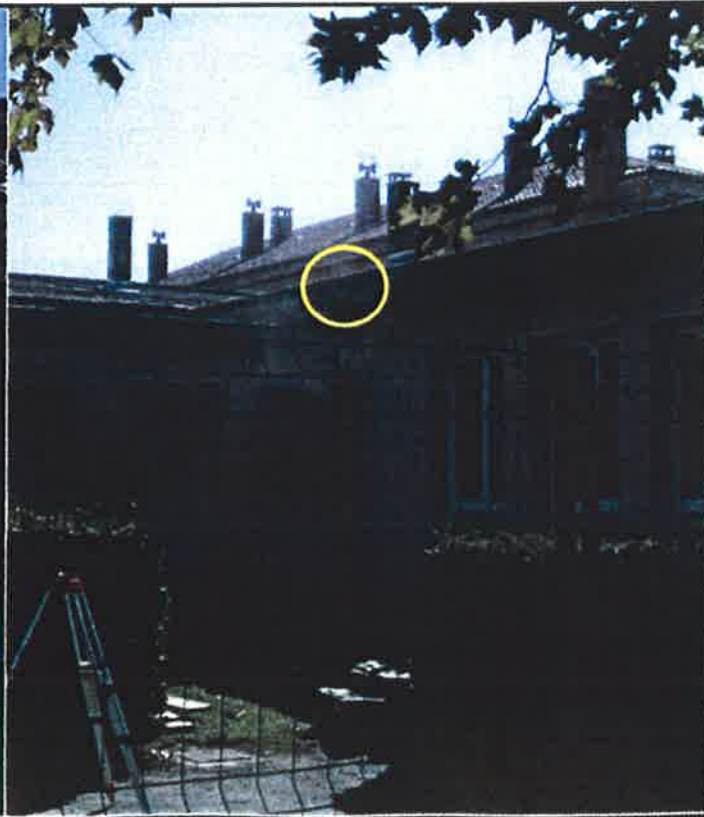
Adresse anomalie :

De part l'ancienneté des bâtiments, les gouttières ainsi que l'avaloir ont été raccordés

Rue André de Richau

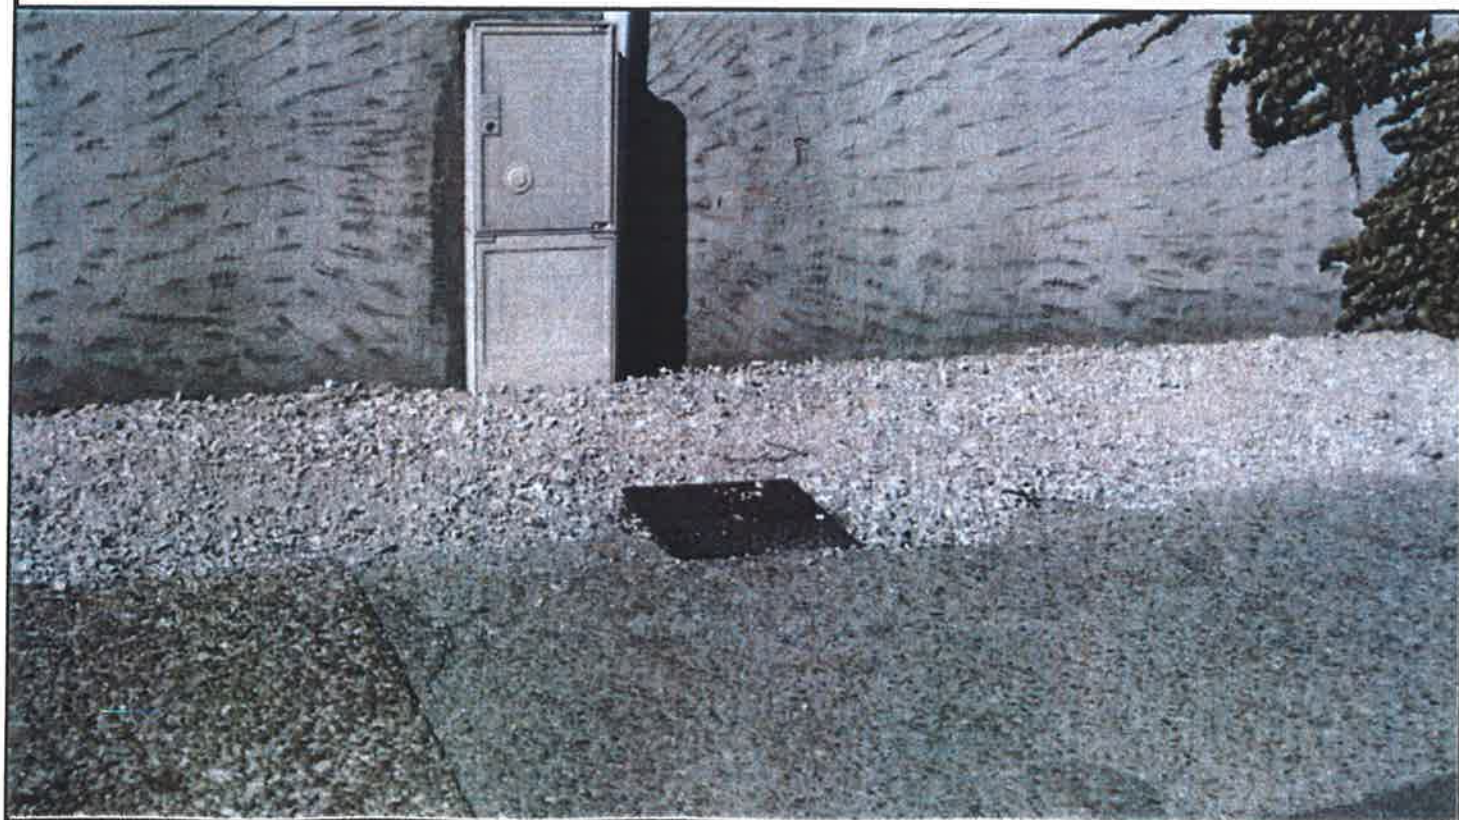
Boîte de branchement non étanche.

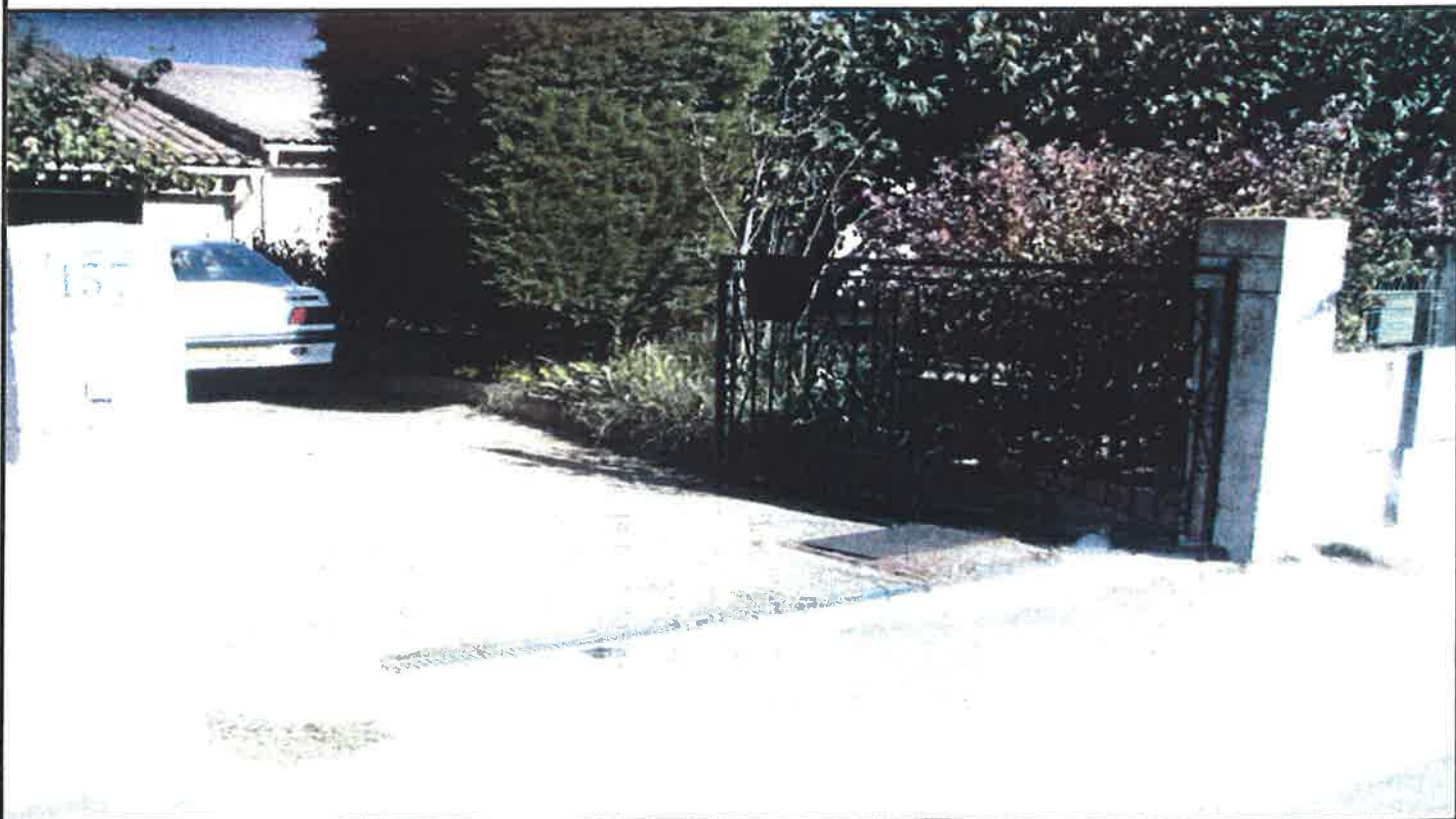
Grille avaloir de l'allée de la maison, non testée au colorant car étant dans le milieu privatif.
