Commune de GONFARON

DIAGNOSTIC DU RESEAU D'ASSAINISSEMENT DES EAUX USEES COMMUNAL

Date : Avril 2015
N° affaire : HY13.E050

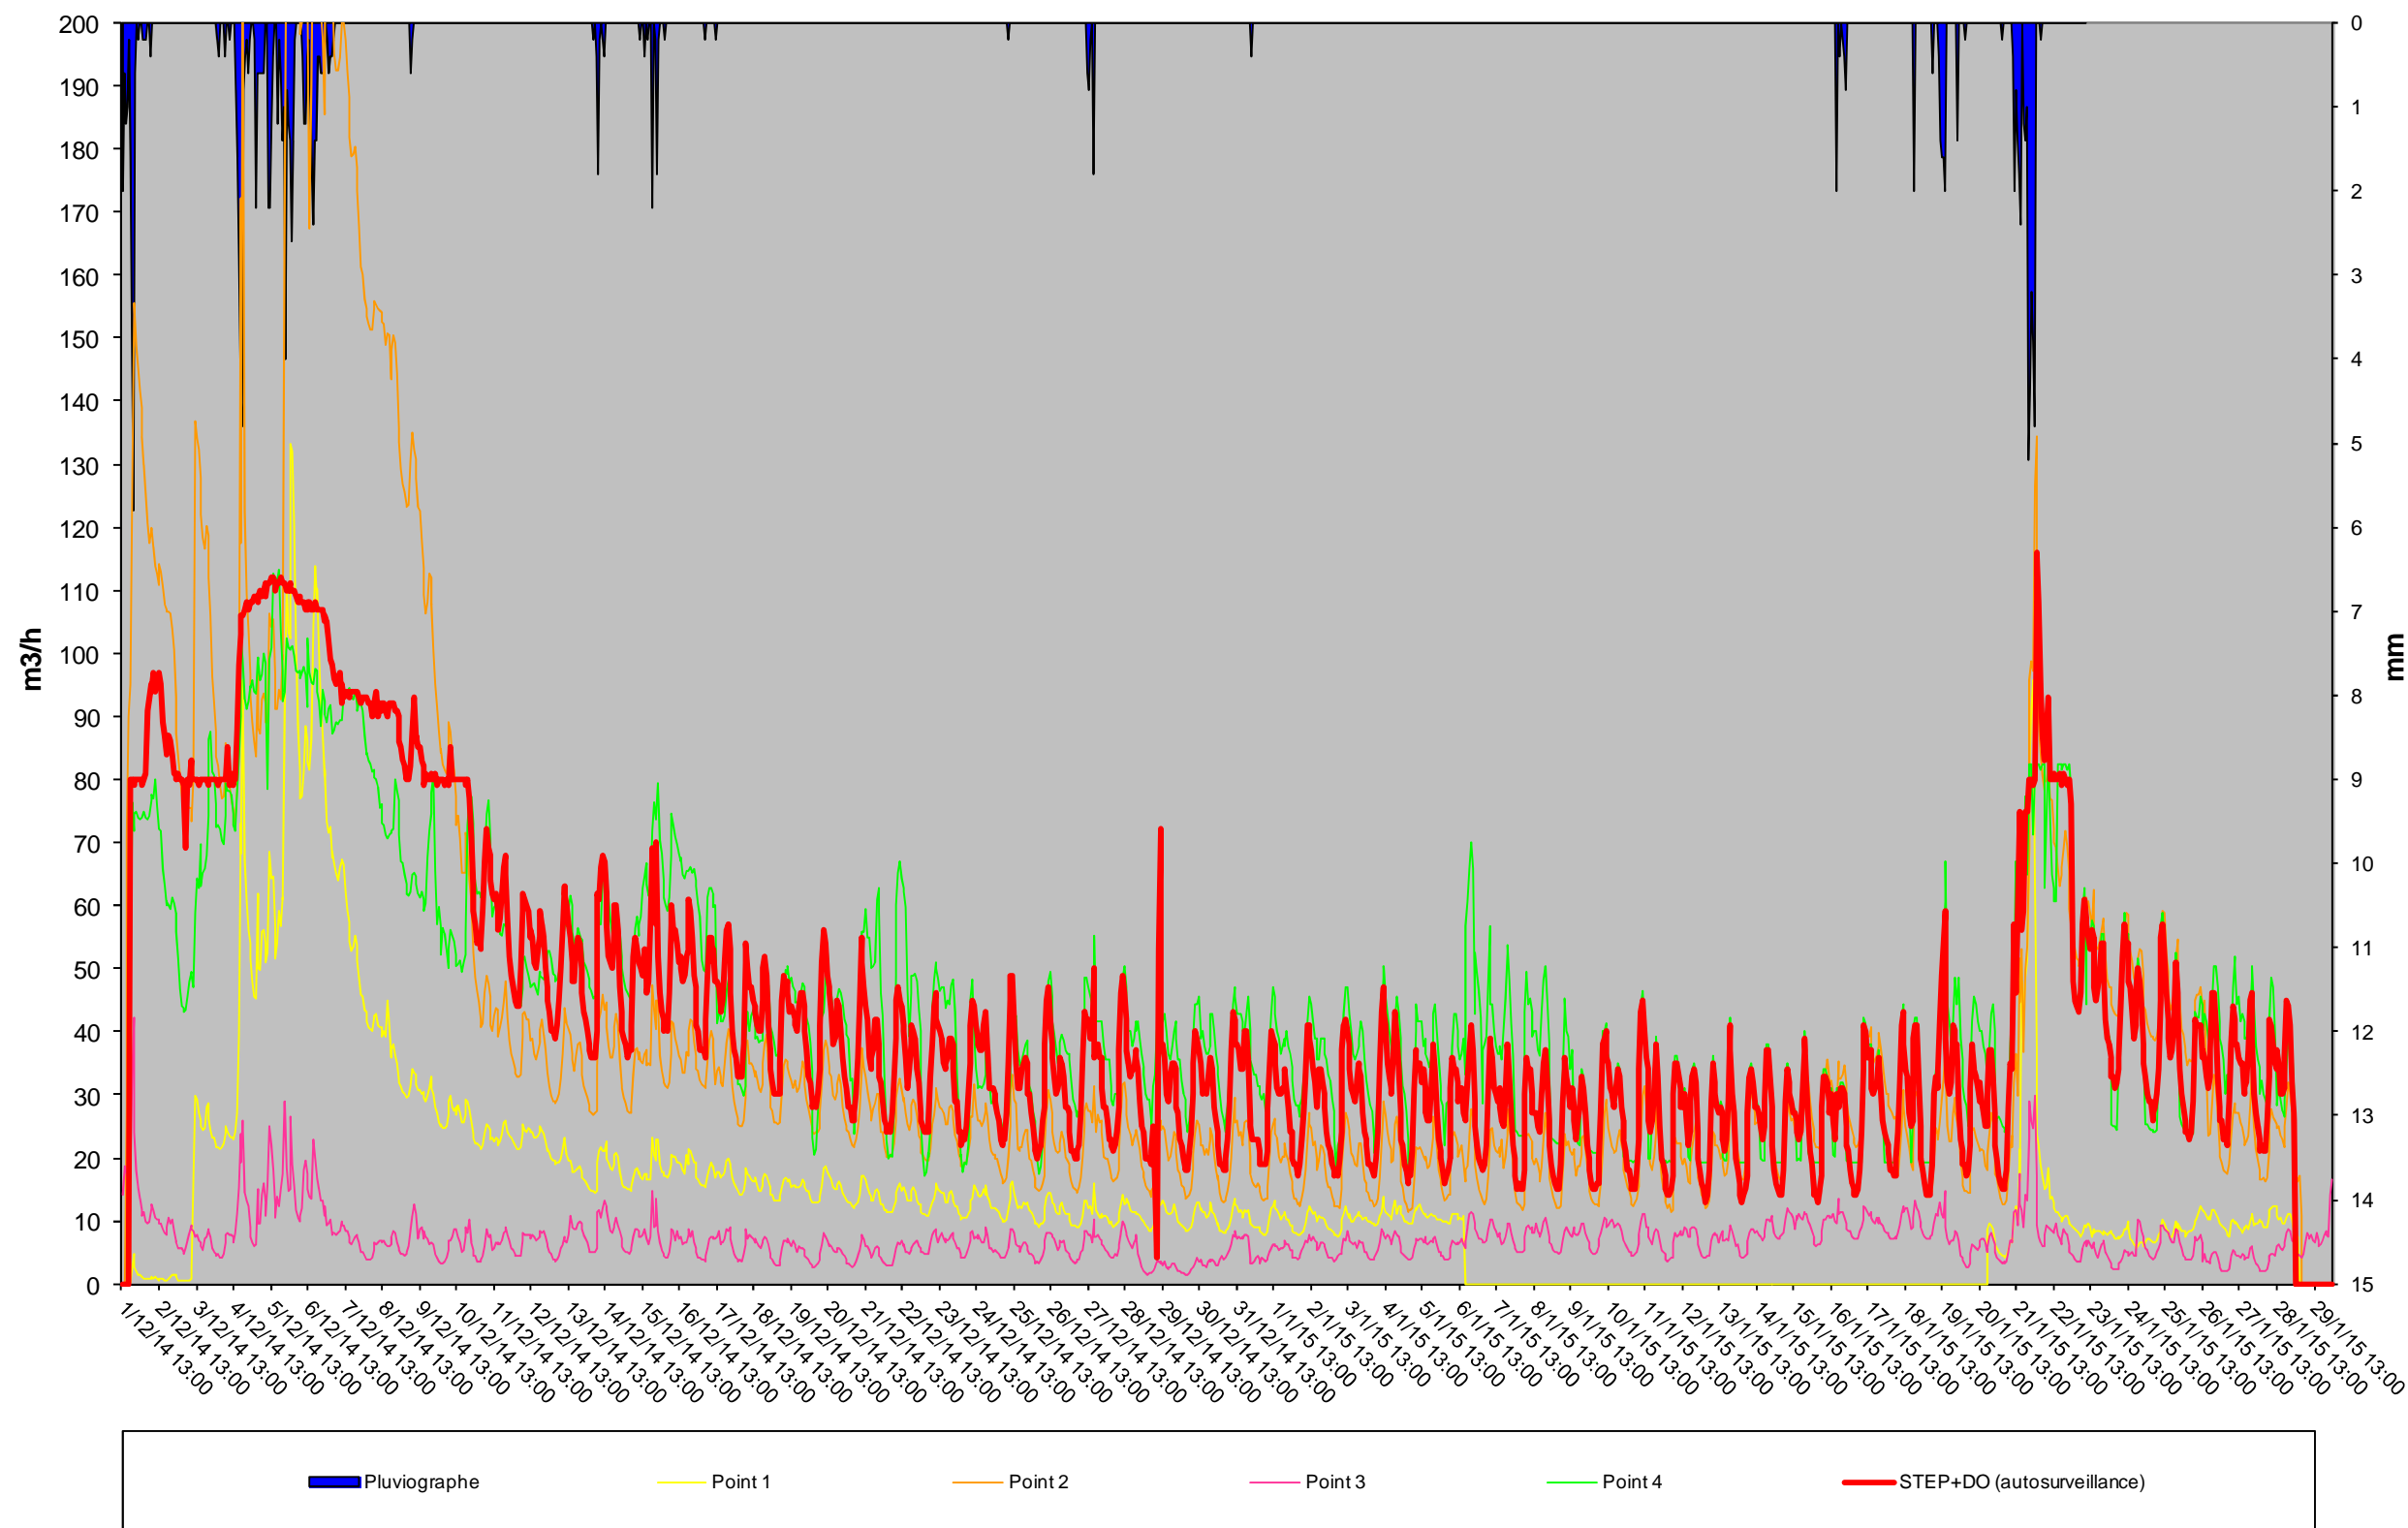
Mesures débitmétriques du 01/12/14 au 28/01/15 : GONFARON

Le graphe suivant présente les courbes de débit mesuré au niveau de chaque point de mesures installé dans le cadre de cette étude, sur toute la période de mesure.

De manière générale, l'analyse des courbes montre que :

- Sur la période de mesures, on observe plusieurs événements pluvieux significatifs (hauteur d'eau cumulée supérieure à 5 mm/h ou 20 mm/j) et plus d'une semaine de temps sec
- Le réseau est très sensible aux épisodes de pluie et présente des périodes de ressuyage, avant de retrouver un écoulement « normal » de temps sec, assez longues.

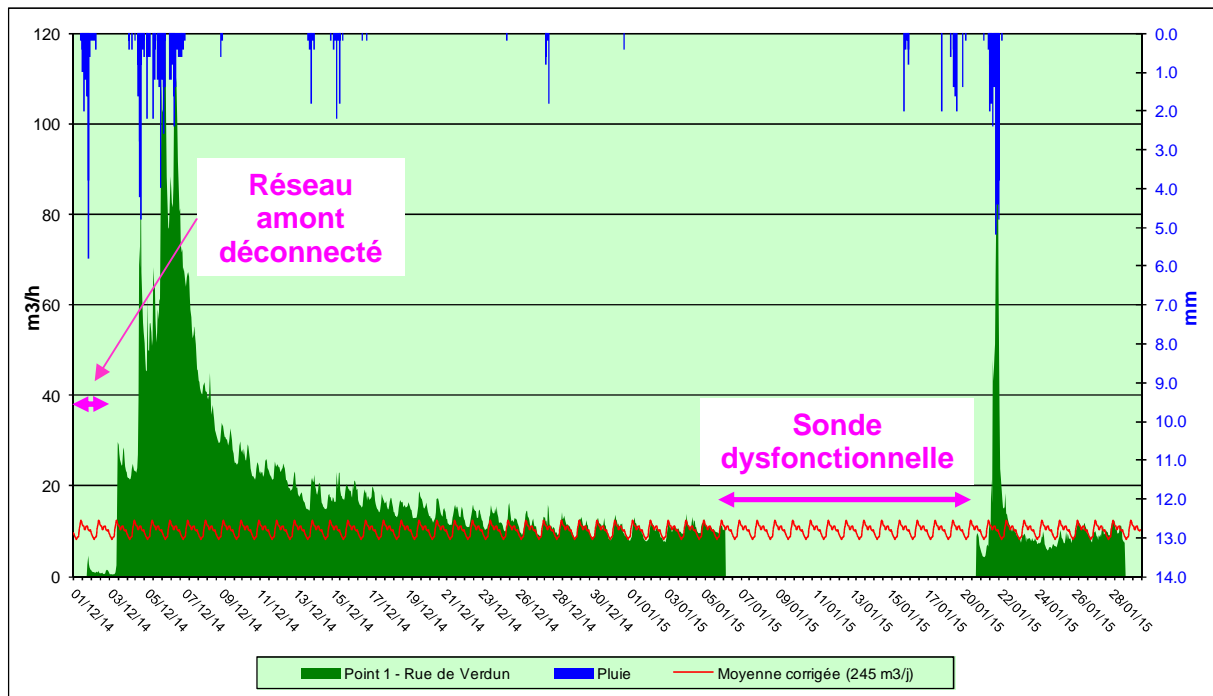
↳ Données point de mesure 1 :

On constate que le débit a fortement augmenté le 3 décembre 2014. Il s'avère qu'une grande partie du réseau amont était déconnectée les 2 premiers jours de la campagne de mesures, au niveau de l'intersection du chemin des Houerts, de la rue Marceau et du vallon du Maraval, en raison d'une casse qui a nécessité l'intervention de l'exploitant. De plus, du 6 au 20 janvier 2015, la sonde de mesure a dysfonctionné ; les données sur cette période ne sont pas exploitables.

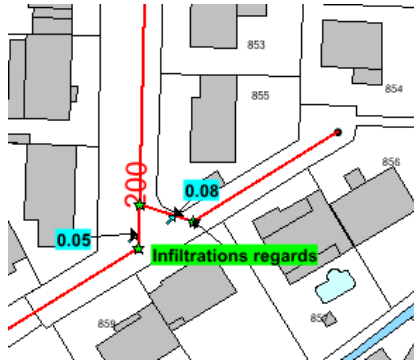
Localisation	Débit mesuré	
	L/s	m ³ /h
<p>Des infiltrations ont été constatées au niveau de certains regards du lotissement de l'Eussière.</p>

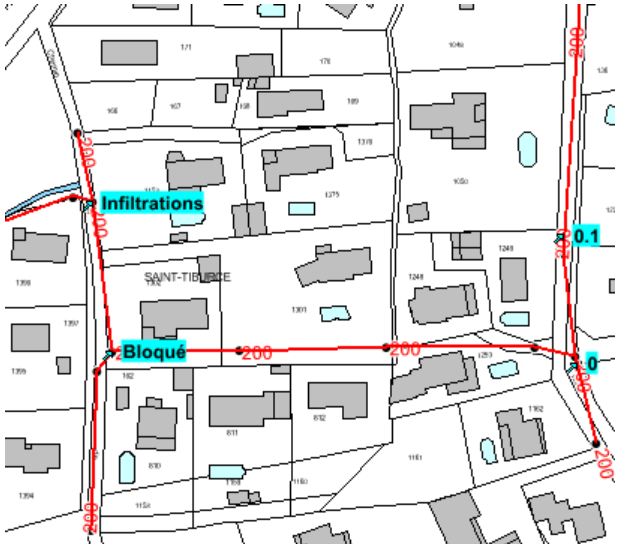
0.13	0.5
<p>Au niveau du lotissement St Tiburce, on observe des infiltrations au niveau d'un regard.</p>

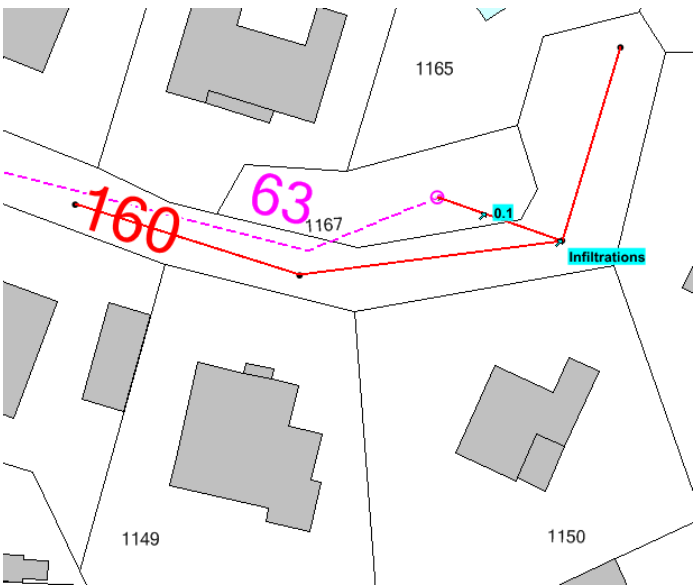
<p>Au niveau du PR de Pancau, on observe également des intrusions au niveau du regard à l'amont du poste.</p>

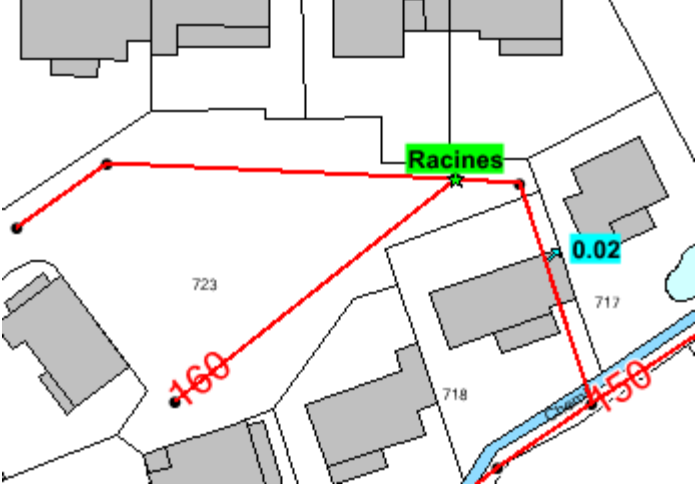
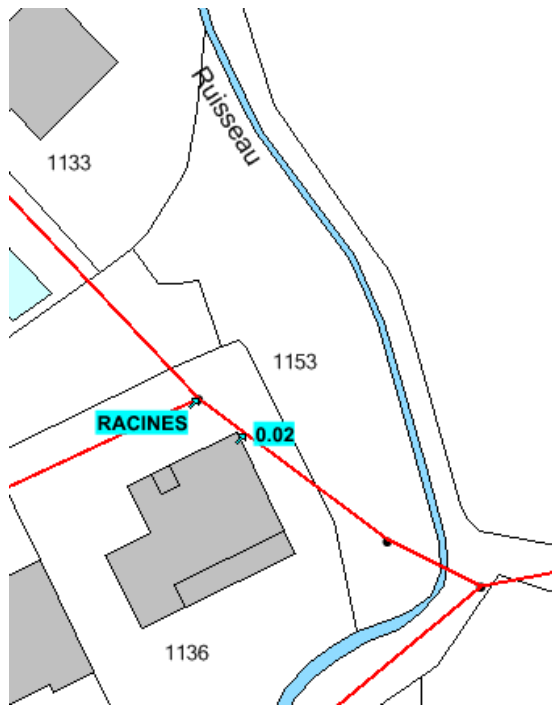
<p>A une extrémité du lotissement St Tiburce, a également été constatée la présence de racines avec, à l'aval, des intrusions d'Eaux Claires Parasites Permanentes.</p>	<p>0.02</p>	<p>0.07</p>

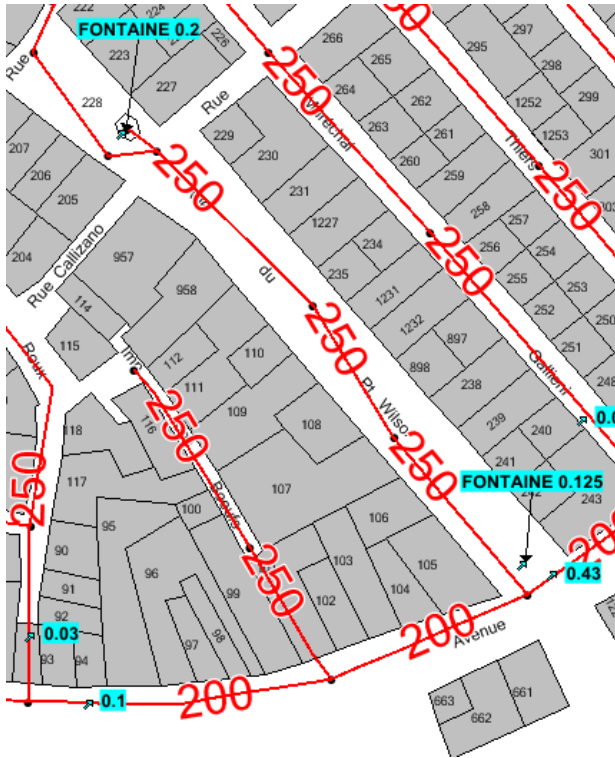
Localisation	Débit mesuré	
	L/s	m ³ /h
<p>Les fontaines situées rue du Président Wilson sont raccordées sur le réseau d'assainissement.</p>

0.325	1.2

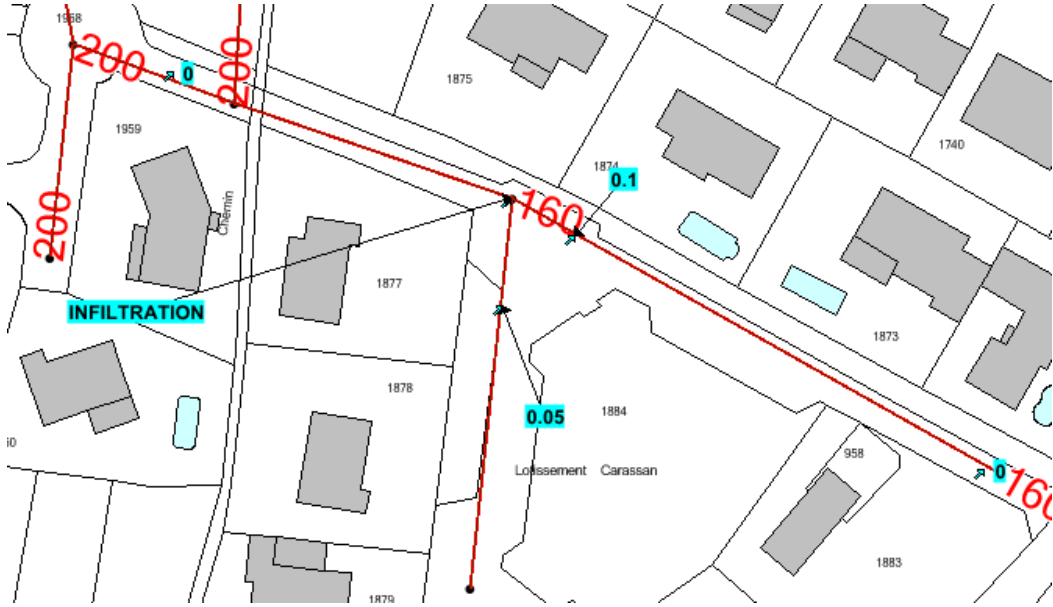
Localisation	Débit mesuré	
	L/s	m3/h
<p>Au niveau du lotissement Carassan, un regard présente des traces d'infiltrations.</p>

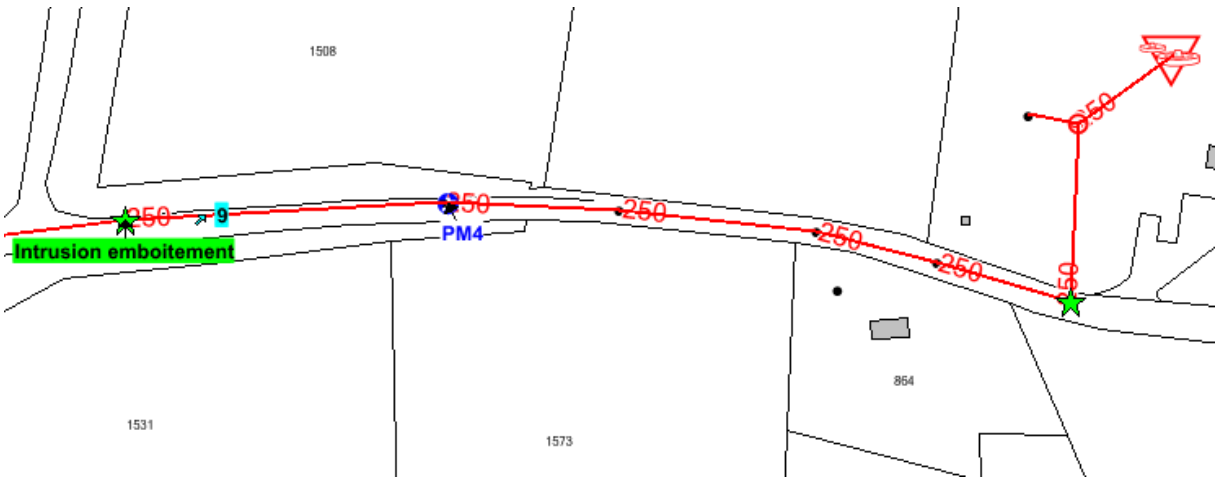
non quantifiable	
<p>A l'amont de la step, on constate la présence d'intrusions au niveau d'un emboîtement</p>

<p>La présence d'ECPP étant importante sur cette antenne de transit vers la step, il est difficile de quantifier l'apport d'Eaux Claires Parasites Permanentes résultant de cette anomalie.</p>	Non quantifiable
