## SYNDICAT MIXTE DE LA LOUE

### AVANT PROJET DE RESTAURATION DE LA CONTINUITE ECOLOGIQUE DU LA ZONE DE CONFLUENCE DU RUISSEAU D'AMATHAY

Rivière Loue à Montgesoye

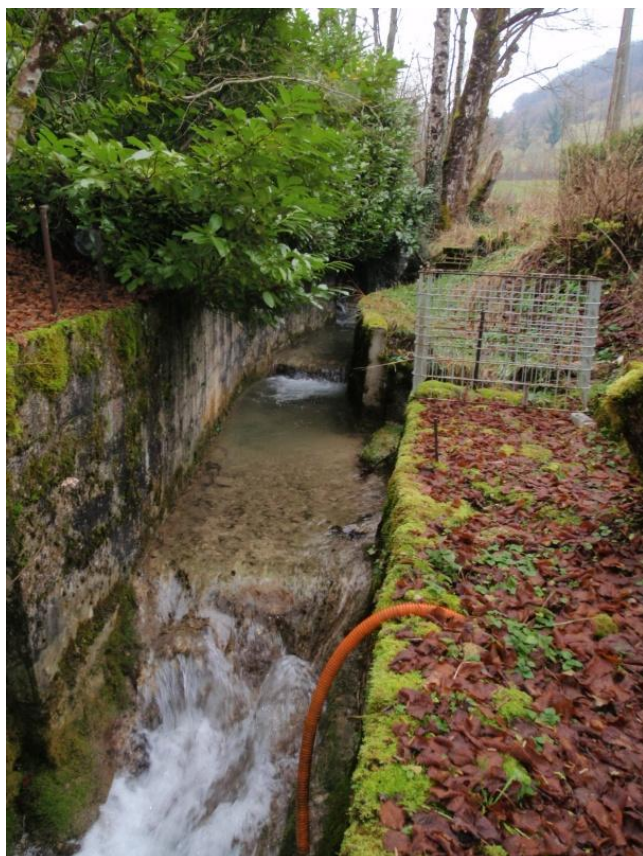
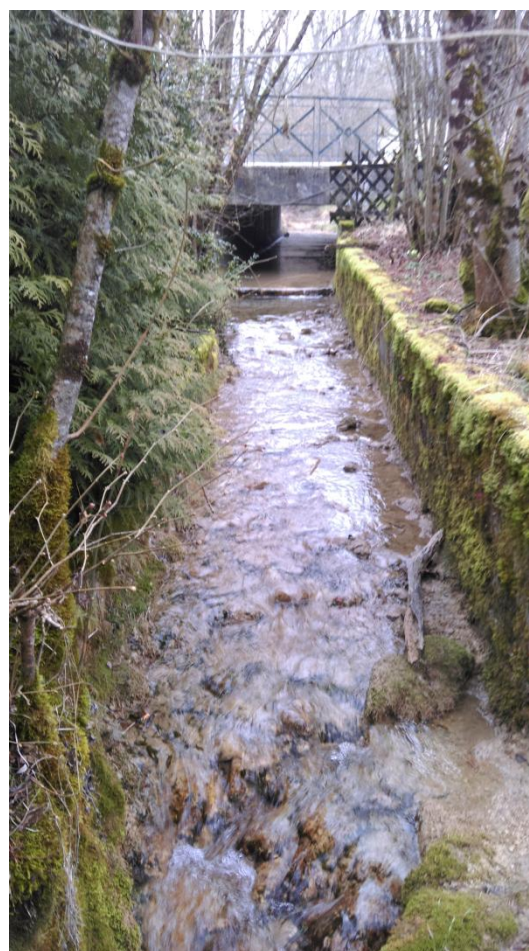
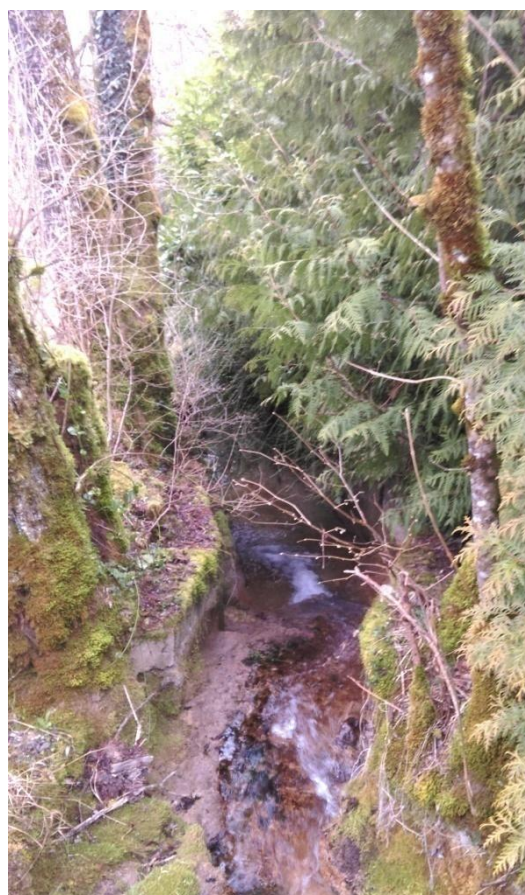
*Photos 1 à 3 : Canalisation des 64 derniers mètres  
du ruisseau d'Amathay*

Ce linéaire mesure 64 mètre de longueur, et a été artificialisé avec construction de murs de berge, de seuils, et couverture sur quelques mètres de la zone de confluence.

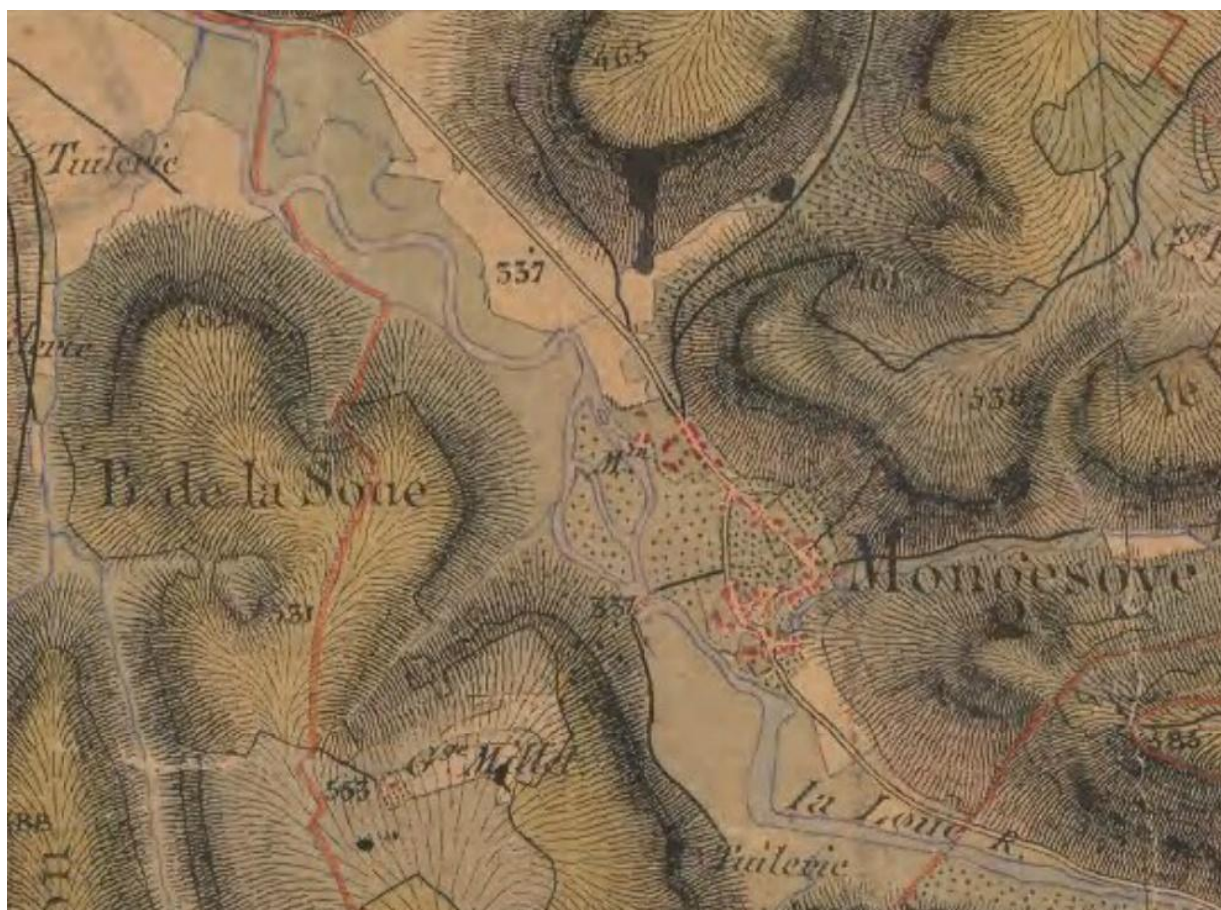
Carte 4 : Carte d'état major, secteur Montgesoye (XIX<sup>ème</sup> siècle)

Le tracé du ruisseau d'Amathay apparaît aujourd'hui approximativement au même emplacement que sur la carte d'état major. Ce tracé semble donc figé depuis 200 ans (carte 4), et il a été aménagé dans la deuxième moitié du XX<sup>ème</sup> siècle, sans déplacement important de son lit.

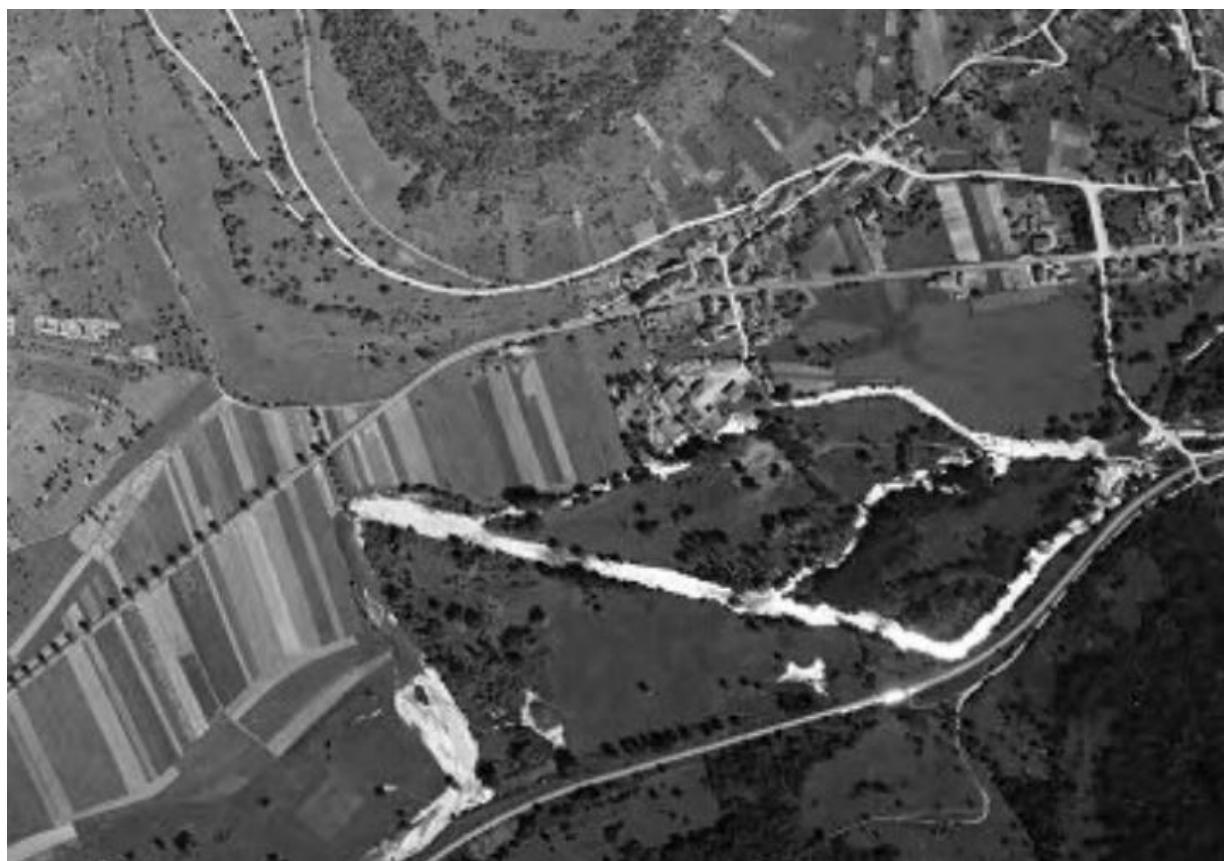
*Carte 5 : Orthophotoplan 1951*

En 1951, les parcelles riveraines du ruisseau étaient encore cultivées. Les premières traces d'artificialisation des berges, avec entre autre plantation de haies, apparaissent sur photo aérienne de 1968 (carte 6).

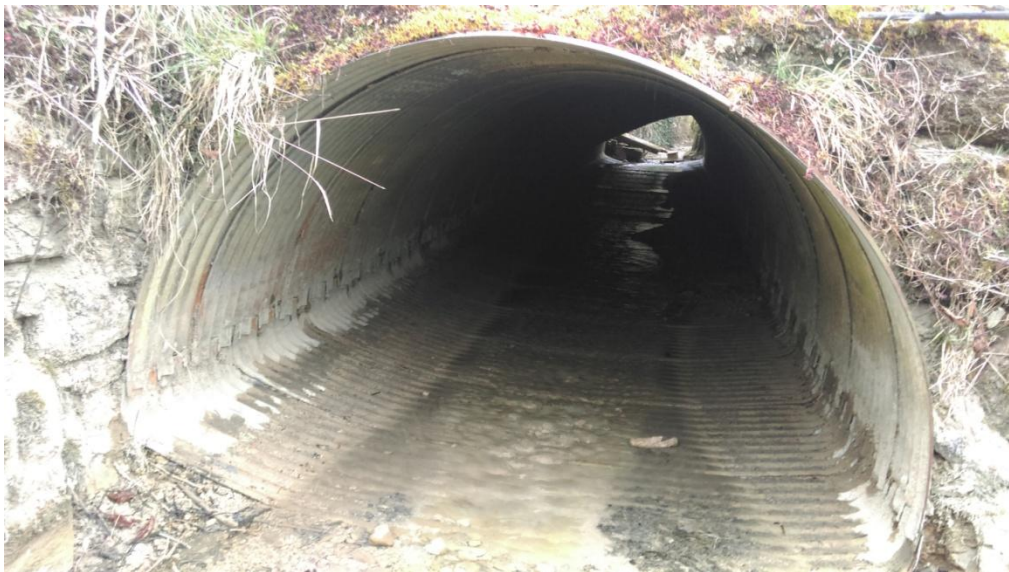
**Photo 4 : Tronçon busé aval**

Sous la route départementale N° 67, la cote du radier sous le pont est à 338.50 m NGF. En sortie de Buse ARMCO, le fil d'eau est à 335.55 m NGF.

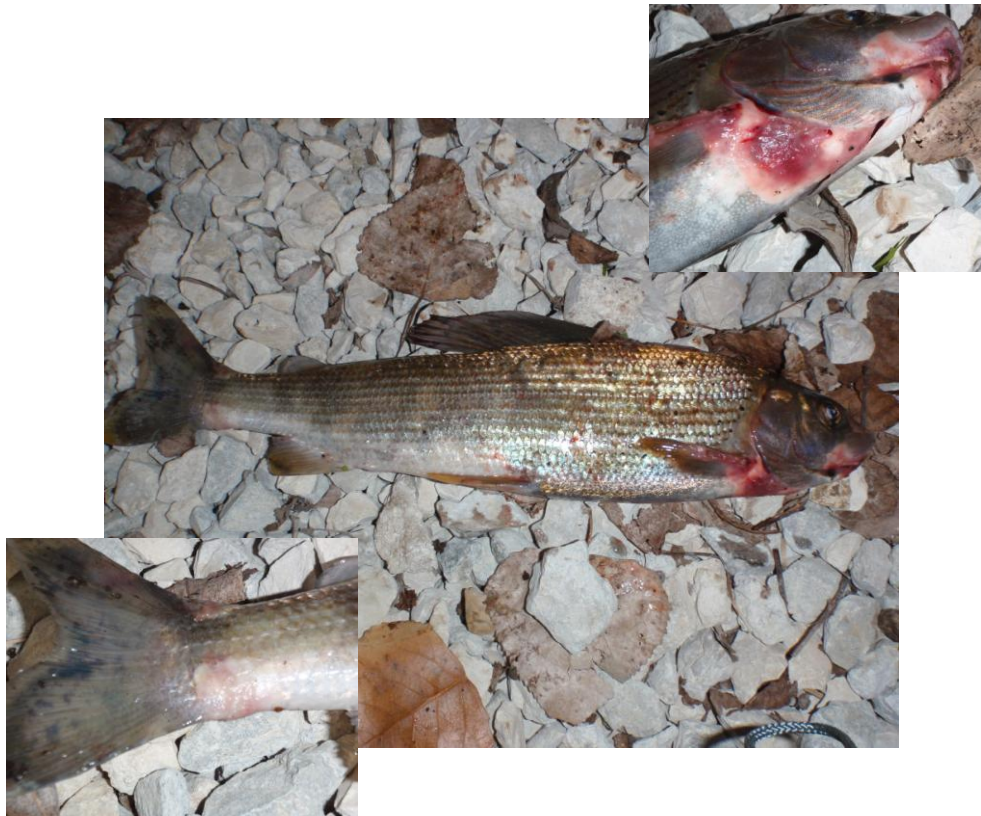
**Photographie 5 : Cadavre d'ombre, avec développement avancé de mycoses sur la queue et la tête**

Les poissons morts présentaient des signes de nécroses et d'attaques parasitaires diverses (notamment saprolégniose), témoignant de leur état d'affaiblissement.

Ces mortalités massives, survenues en 2010 mais également observées dans une moindre importance en 2009 et 2011, témoignent d'une très nette altération de la qualité d'eau. Le déterminisme précis de ces épisodes de mortalités printanières n'est pour l'heure pas totalement élucidé, bien que des concentrations anormalement élevées en cyanobactéries susceptibles de produire des toxines aient été mesurés à la fin du printemps 2010.

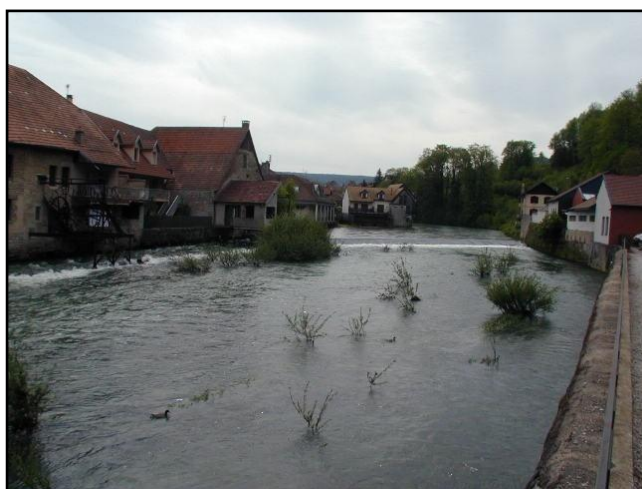
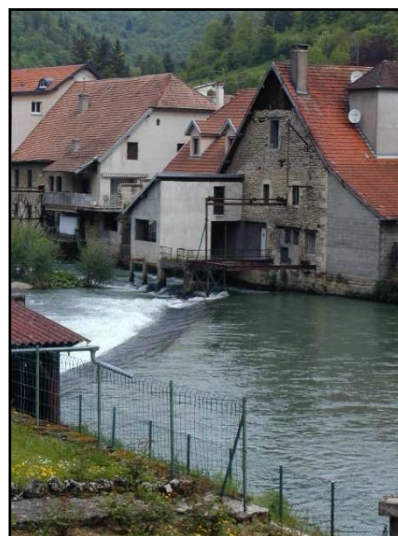
*Photographies 6 : Le barrage Chirac et son coursier en Rive Droite.*

Le barrage Chirac est actuellement aisément franchissable par son coursier rive droite.

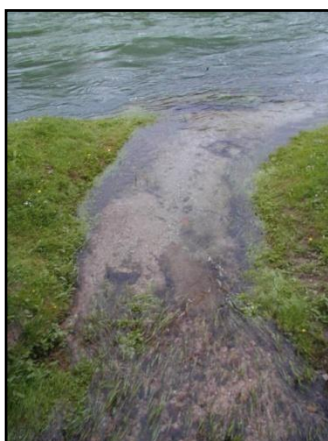
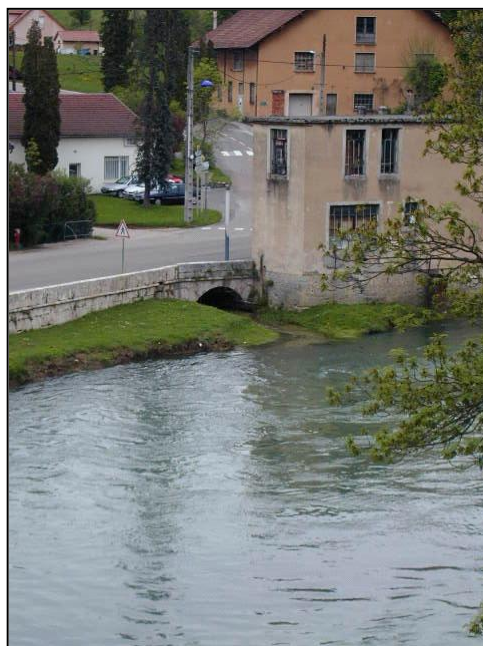
*Photographies 7 : Confluence du Désillot*

Le **Désillot** : d'une longueur de 1.6 km, se trouve à l'amont immédiat du barrage Gervais. Recouvert dans la presque totalité de son parcours par des bâtiments industriels, le Désillot n'est pas à priori un ruisseau remarquable pour le frai de la truite fario. On note cependant que sa grande fraîcheur en fait un affluent intéressant pour la Loue.

Les assecs estivaux limitent cependant sa qualité habitationnelle

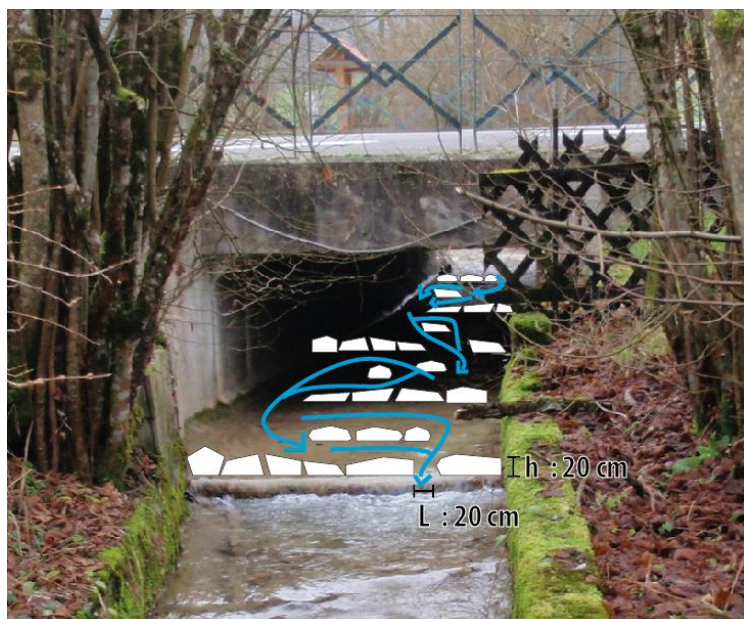
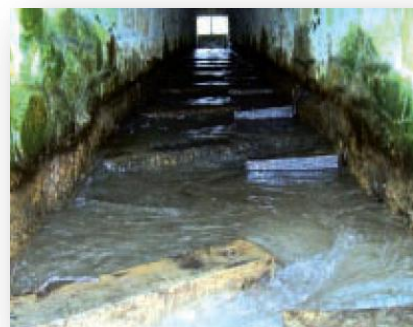
- La mise en place d'un seuil en blocs à l'extrémité aval du radier, seuil format un barrage rustique augmentant la lame d'eau sous le pont. Une échancrure large de 20 cm en rive droite sera aménagée pour permettre le passage des poissons en étiage.
- Des blocs seront scellés dans le radier amont sur toute sa longueur pour constituer des contractions qui évitera le dépôt de sédiments comblant l'arrière de ce seuil rustique.

*Photos 9 : Photomontage du projet d'aménagement du radier sous le pont amont*

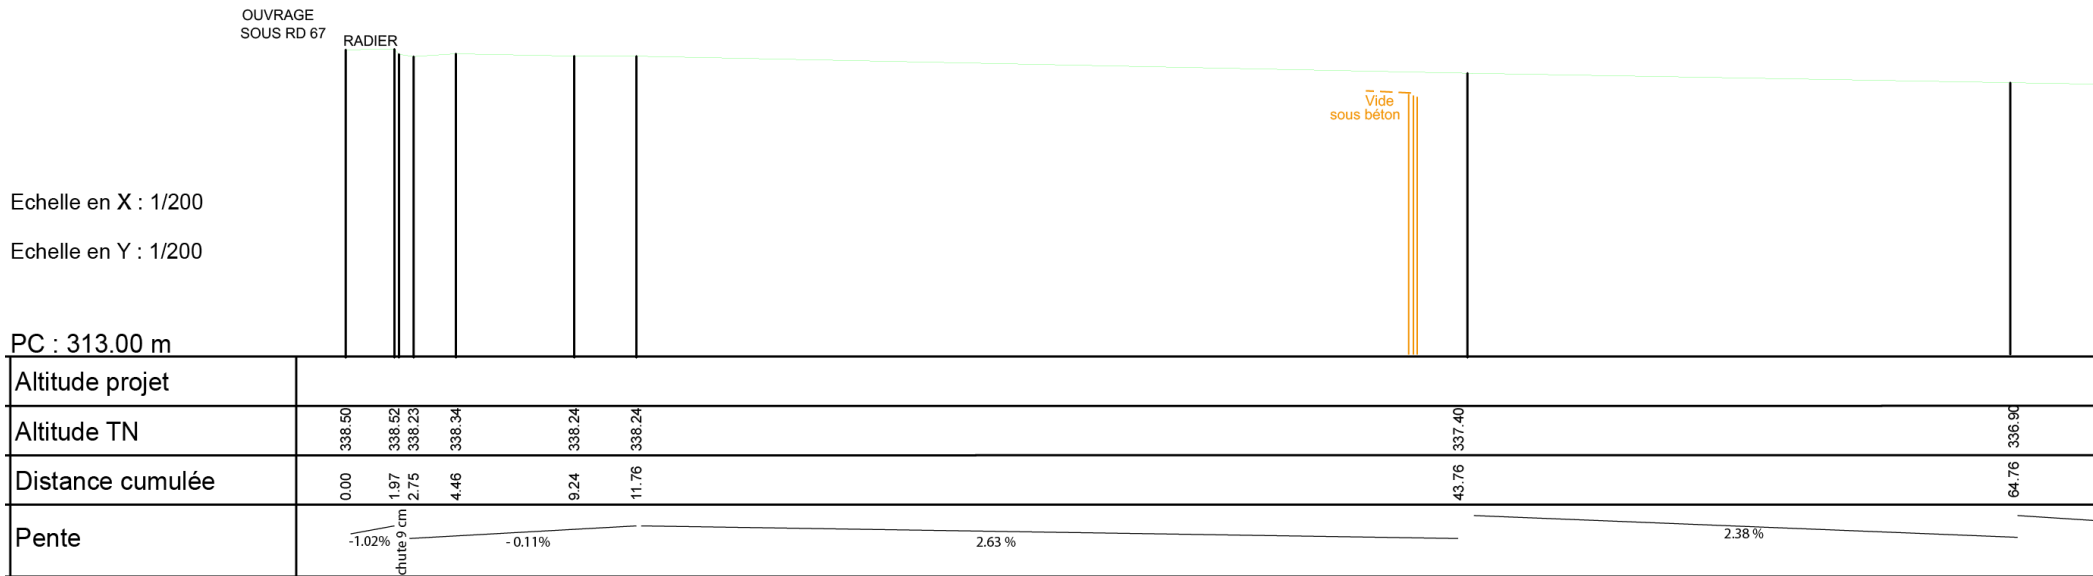
Coupe 17 : Coupe en long du projet de renaturation du ruisseau d'Amathay
