## SYNDICAT MIXTE DE LA LOUE

### RESTAURATION DE LA CONTINUITE ECOLOGIQUE DE LA CONFLUENCE DU RUISSEAU D'AMATHAY AVEC LA LOUE

Rivière Loue à Montgesoye

### DOSSIER DE DECLARATION au titre du code de l'environnement

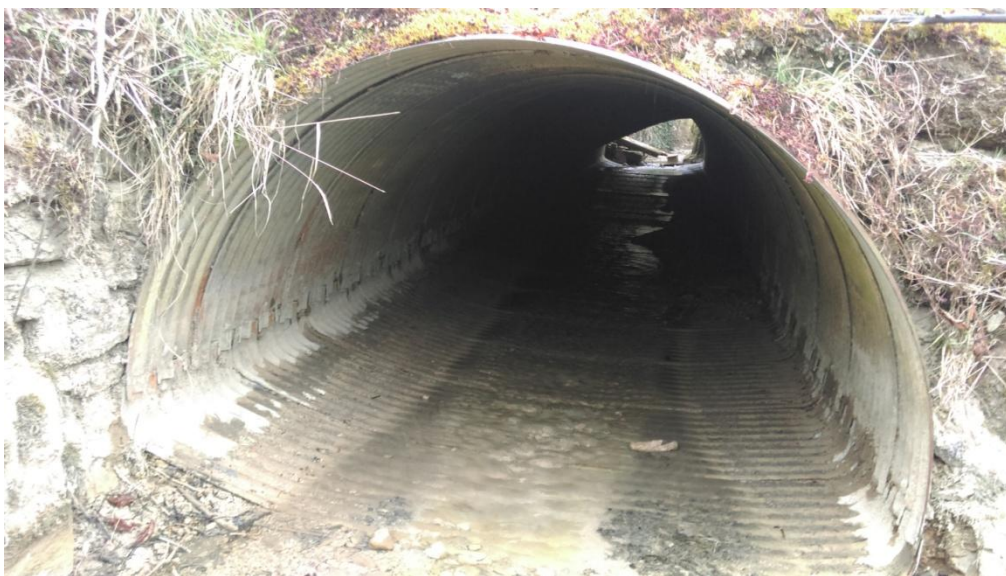
Photo 4 : Tronçon busé aval

Sous la route départementale N°67, la cote du radier sous le pont à l'amont de ce tronçon de ruisseau est à 338.50 m NGF. En sortie de Buse ARMCO, à la confluence avec la Loue, le fil d'eau est à 335.55 m NGF.

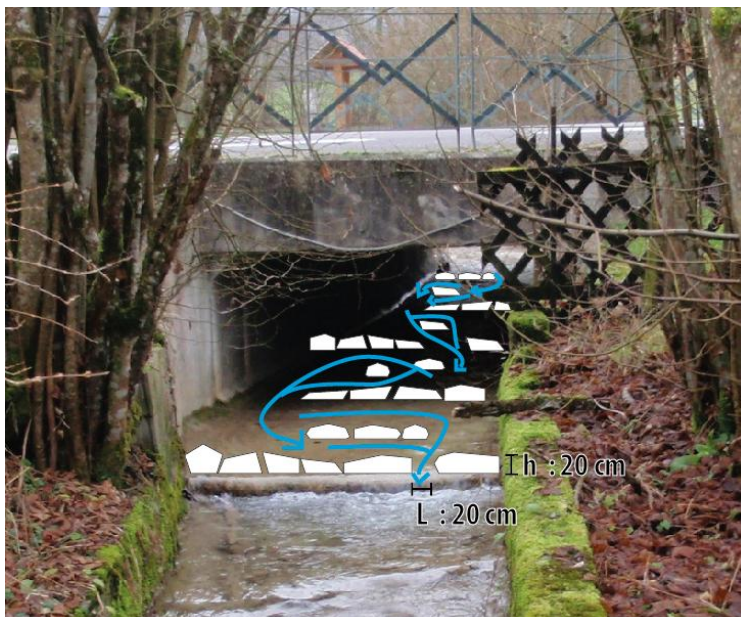
Photo 4 : Photomontage du projet d'aménagement du radier sous le pont amont

- La mise en place d'un seuil en blocs à l'extrémité aval du radier, seuil format un barrage rustique augmentant la lame d'eau sous le pont. Une échancrure large de 20 cm en rive droite sera aménagée pour permettre le passage des poissons en étiage.
- Des blocs seront scellés dans le radier amont sur toute sa longueur pour constituer des contractions qui évitera le dépôt de sédiments comblant l'arrière de ce seuil rustique.

L'échancrure de 20 cm dans le barrage rustique (photo 4) permettra l'écoulement de 50 L/s environ. Pour une crue de 100 L/s, le barrage sera donc sous 3 à 4 cm d'eau, ce qui correspond à une augmentation de lame d'eau de 18 cm environ (qui passera de 5 à 6 cm actuellement à 23/24 cm).

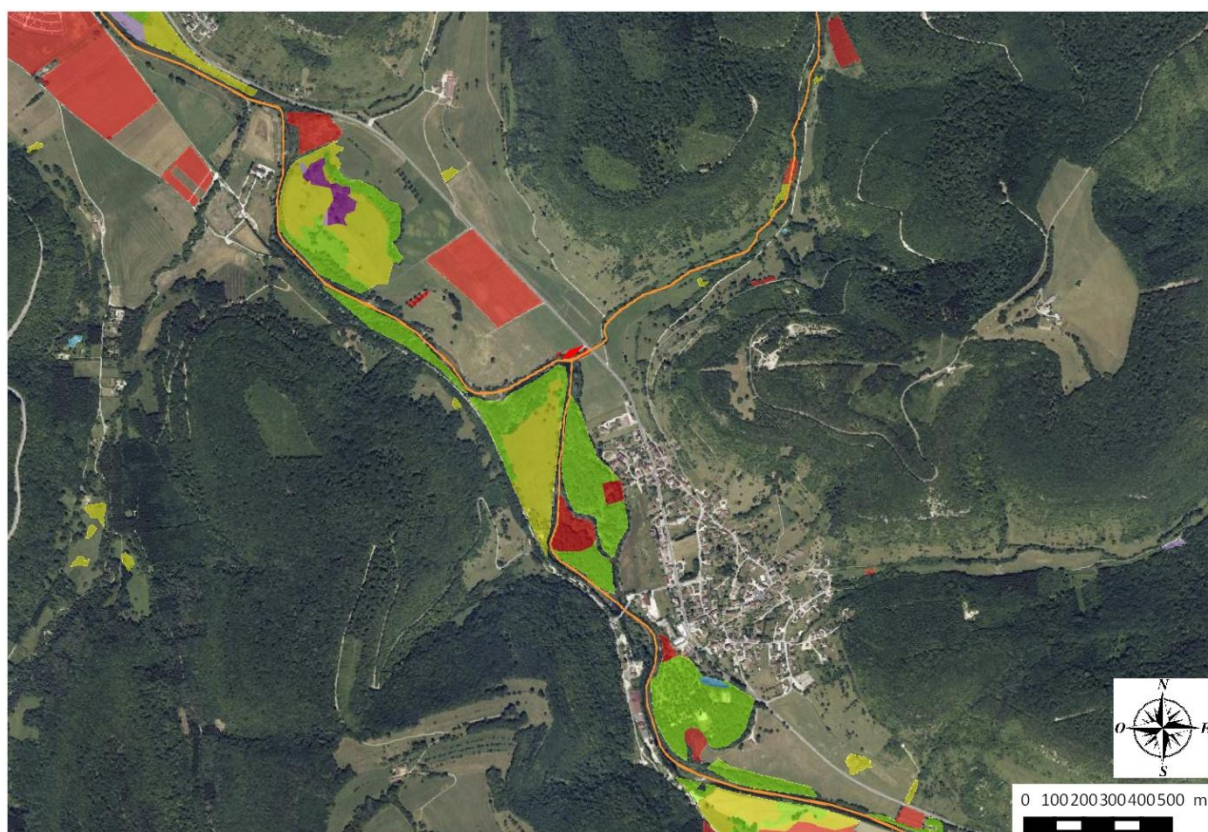
**Carte 6 : Inventaire des zones humides (DREAL Franche Comté)**

La zone étudiée n'est pas une zone humide. Cependant, cette absence n'exclue pas la présence de secteurs ponctuels pouvant correspondre aux critères « zone humide ». Cet inventaire DREAL est non exhaustif pour les zones humides dont la surface est inférieure à 1ha.

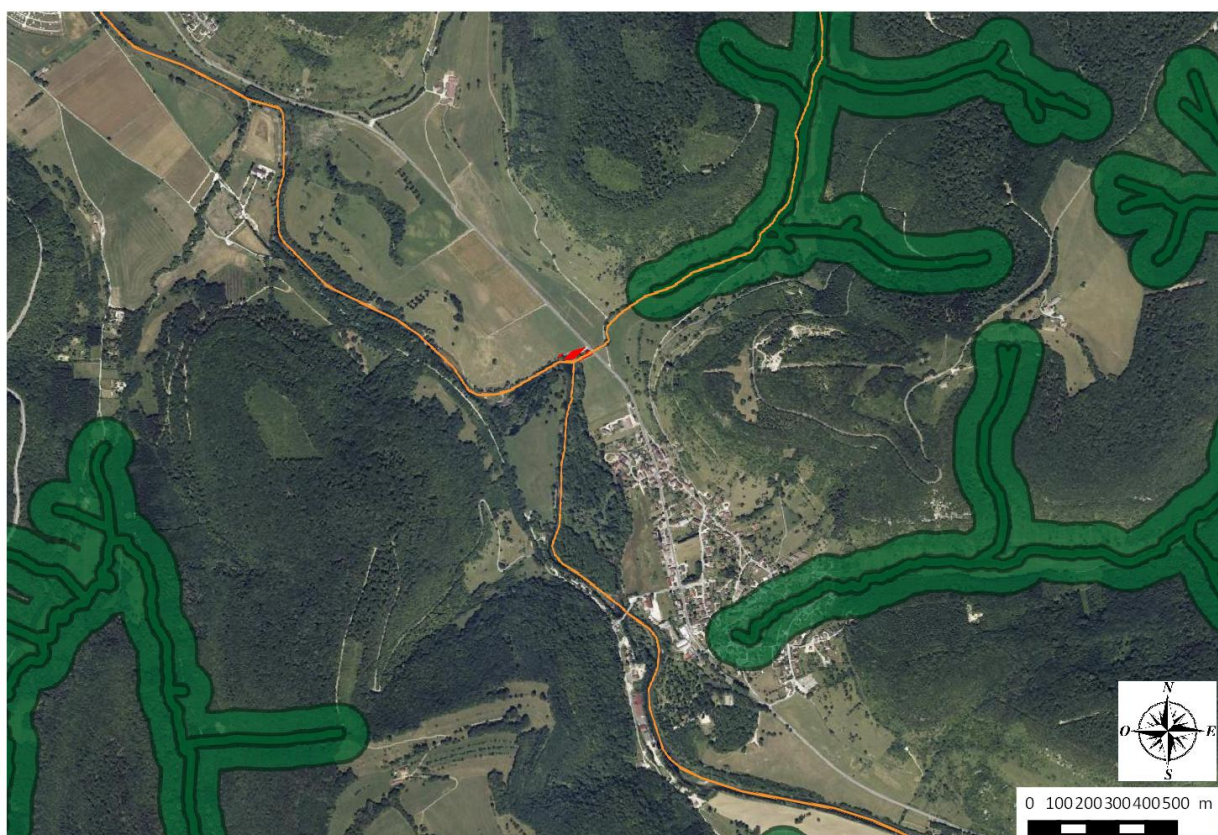
Carte 7 : Zones protégées par l'ABP

L'amont du ruisseau d'Amathay est protégé par un arrêté de protection du Biotope de l'«Écrevisse à pattes blanches et de la faune patrimoniale associée ».

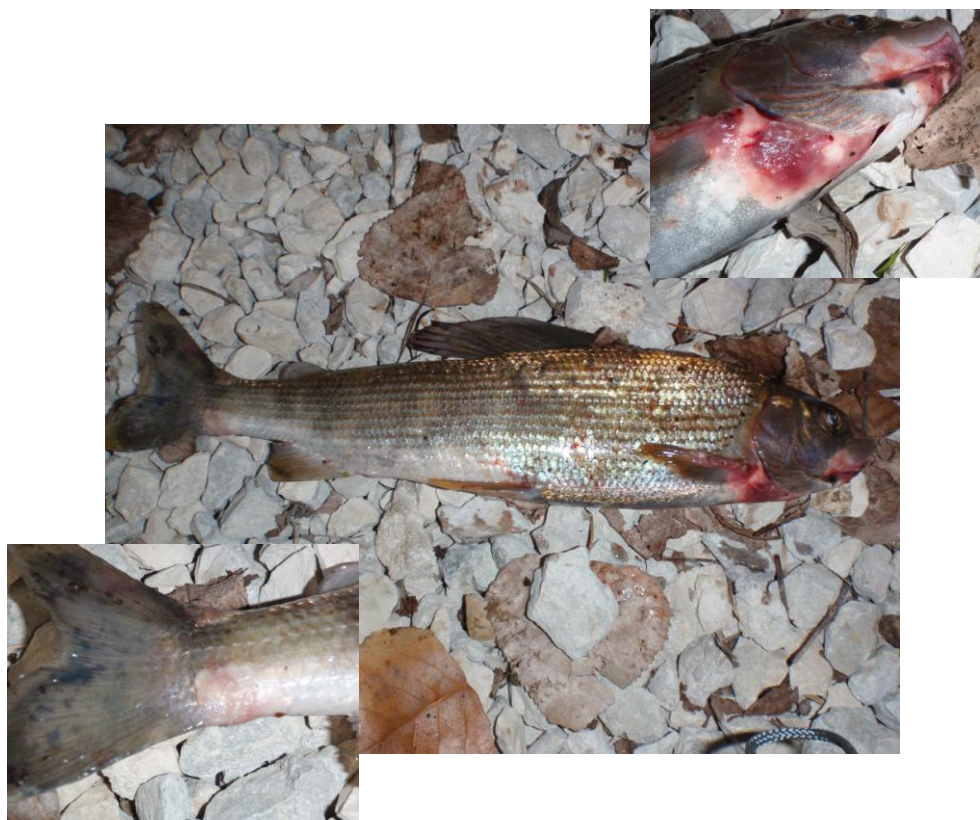
Les poissons morts présentaient des signes de nécroses et d'attaques parasitaires diverses (notamment saprolégniose), témoignant de leur état d'affaiblissement.

**Photographie 5 : Cadavre d'ombre, avec développement avancé de mycoses sur la queue et la tête**

Ces mortalités massives, survenues en 2010 mais également observées dans une moindre importance en 2009 et 2011, témoignent d'une très nette altération de la qualité d'eau. Le déterminisme précis de ces épisodes de mortalités printanières n'est pour l'heure pas totalement élucidé, bien que des concentrations anormalement élevées en cyanobactéries susceptibles de produire des toxines aient été mesurés à la fin du printemps 2010.

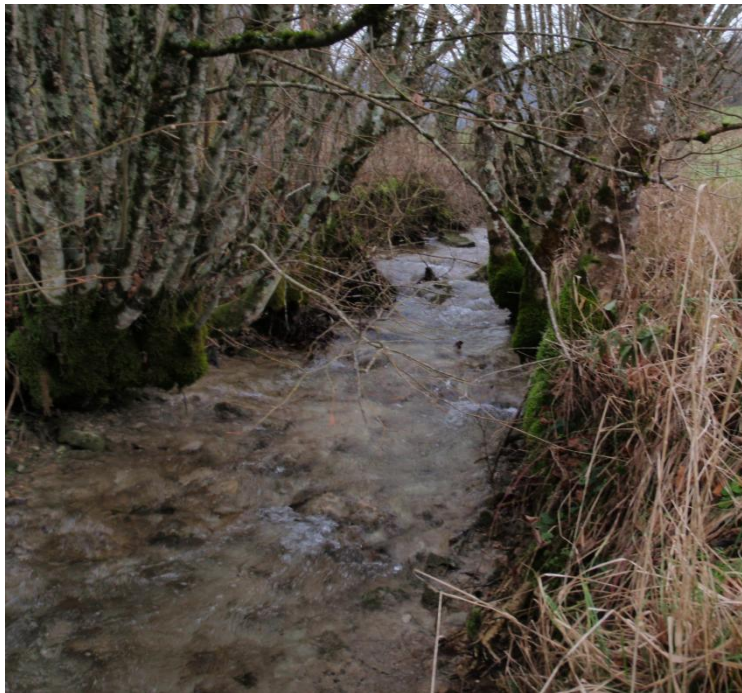
**Photographie 6 : Ruisseau d'Amathay dans la traversée de la plaine de la Loue en amont de la zone à renaturer**

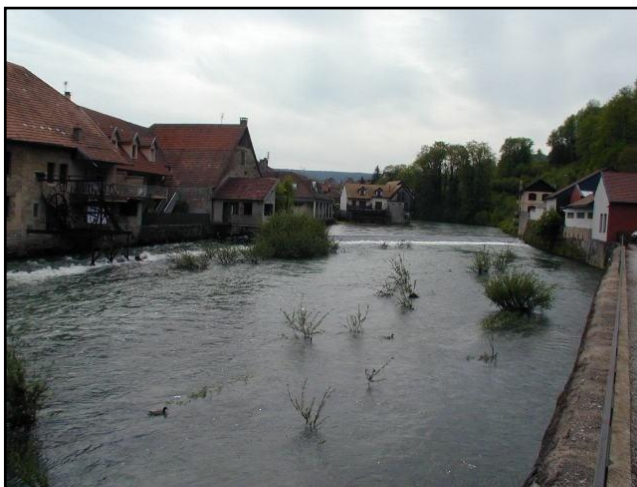
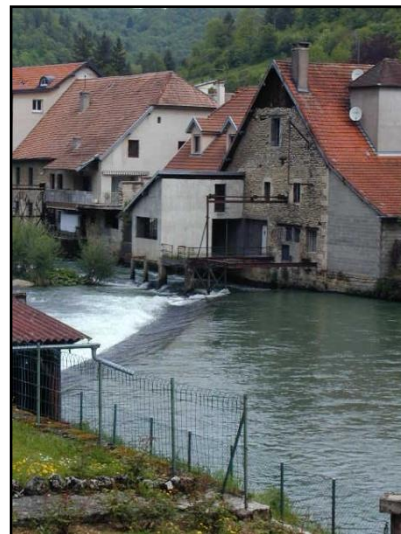
**Le barrage Chirac** est actuellement aisément franchissable par son coursier rive droite.

**Photographies 6 : Le barrage Chirac et son coursier en Rive Droite.**
