**SYNDICAT MIXTE DU CANTON DE MOREZ**

**ETUDE DIAGNOSTIQUE DU RESEAU  
D'ASSAINISSEMENT  
Version définitive**

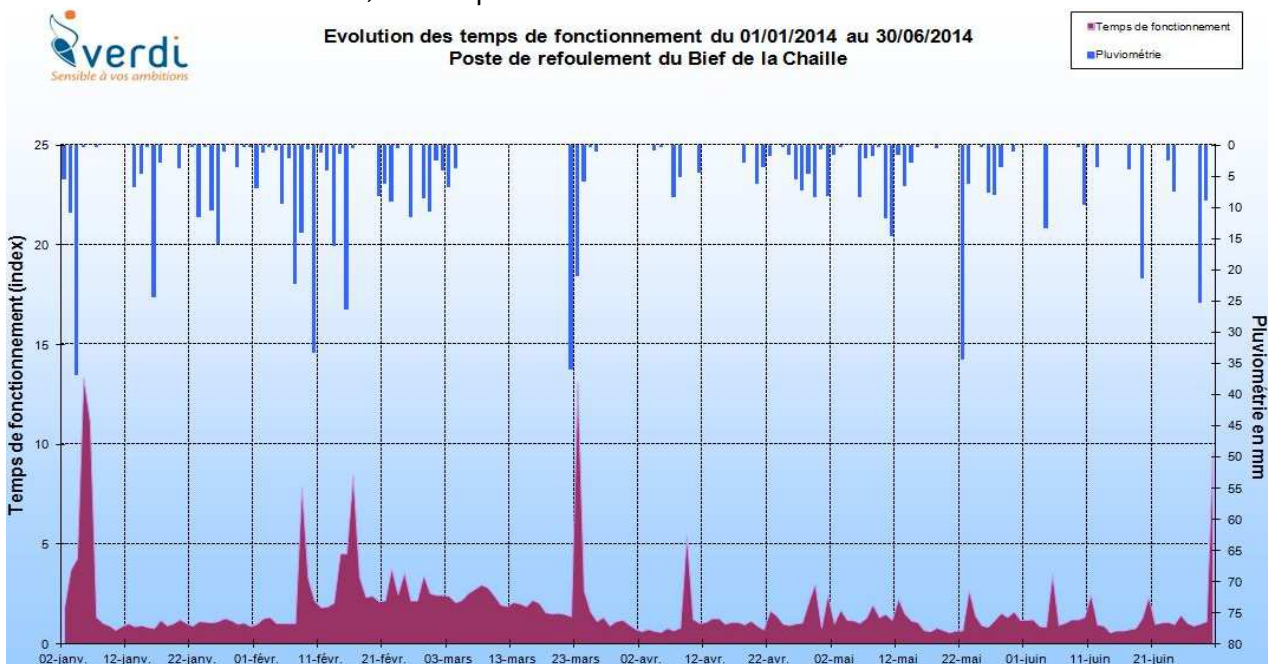
Le graphique ci-dessous met en relation les précipitations et les temps de fonctionnement du poste de refoulement du Bief de la Chaïlle, sur les 6 premiers mois de l'année 2014.

Le graphique démontre une **nette relation entre la pluviométrie et les temps de fonctionnement du poste de refoulement : le réseau est nettement affecté par l'entrée d'ECPM.**

La fonte de la neige à partir de début mars semble également mise en évidence.

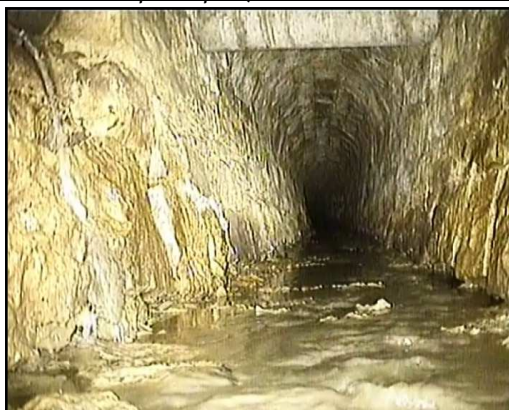
Environ 50% du linéaire d'inspection télévisée prévu n'a pas pu être réalisé : le réseau unitaire existant rue de la République (entre la rue du Docteur Regad et la rue de la Tannerie) est constitué d'un dalot / canal en pierres sèches dont la hauteur estimée de 80 cm (voir photo ci-dessous).

*Dalot - canal en pierres sèches Rue de la République (entre la rue du Docteur Regad et la rue de la Tannerie)*

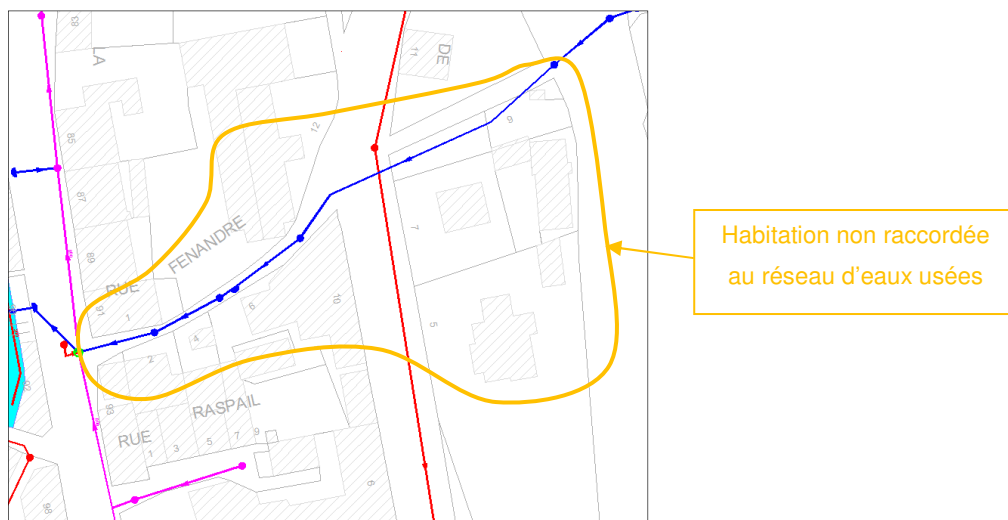
Les habitations de la rue Fénandre ne sont pas raccordées à la station d'épuration de Morez. Il existe uniquement un réseau d'eaux pluviales au droit de cette rue, qui se rejette directement dans la Bienne.
