<u>Opération :</u>	ETUDE DIAGNOSTIQUE DU RESEAU D'ASSAINISSEMENT D'ETUEFFONT ET ANJOUTEY
<u>Localisation :</u>	ETUEFFONT ET ANJOUTEY DEPARTEMENT DU TERRITOIRE DE BELFORT (90)

RAPPORT DE DIAGNOSTIC

<u>Pièce n° :</u>	1	Rapport diagnostic
--------------------------	----------	---------------------------

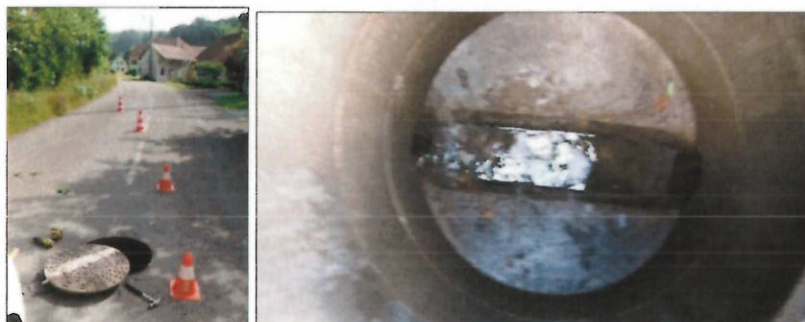
Figure 2 : Point de mesure site 1

Le point de mesure a été installé dans un regard situé en aval de la rue de la Chayère à l'aide d'un capteur piézorésistif associée à un seuil calibré et d'un enregistreur de type OCTOPUS 4.

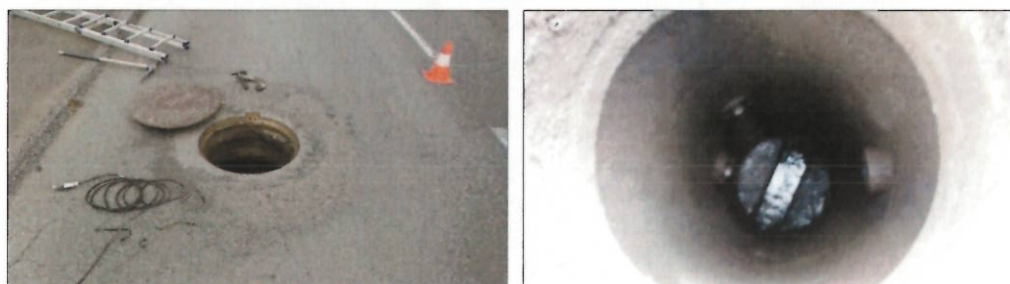
Figure 3 : Point de mesure site 2

Le point de mesure a été installé dans un regard en aval de la rue de Giromagny à l'aide d'un capteur piézorésistif associée à un seuil calibré et d'un enregistreur de type type OCTOPUS 4.

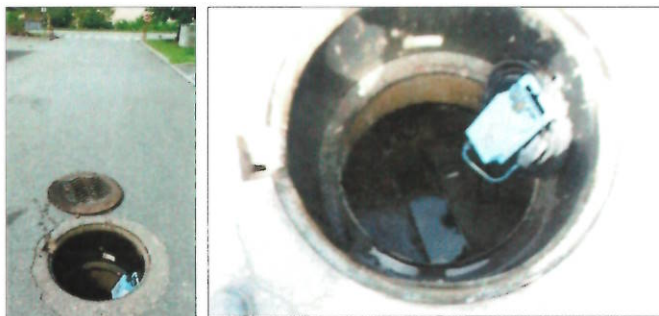
Figure 4 : Point de mesure site 3

Le point de mesure a été installé dans un regard situé sur le parking en face du bâtiment de la communauté de communes (vers la piscine) à l'aide d'un capteur piézorésistif associée à un seuil calibré et d'un enregistreur de type OCTOPUS 4.

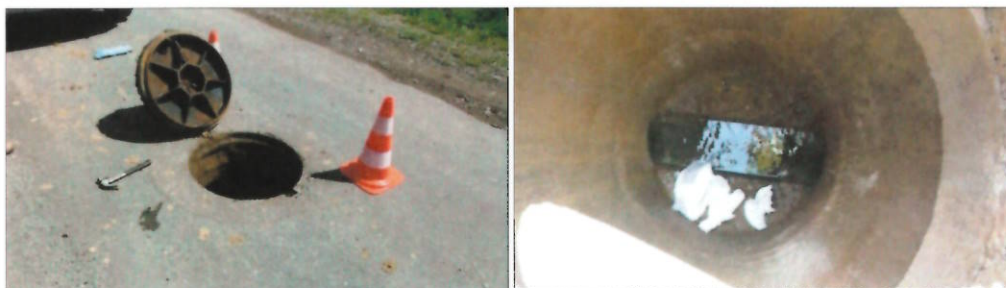
Figure 6 : Point de mesure site 5

Le point de mesure a été installé dans un regard en aval de la rue Traversière à l'aide d'un capteur piézorésistif associée à un seuil calibré et d'un enregistreur de type type OCTOPUS 4.

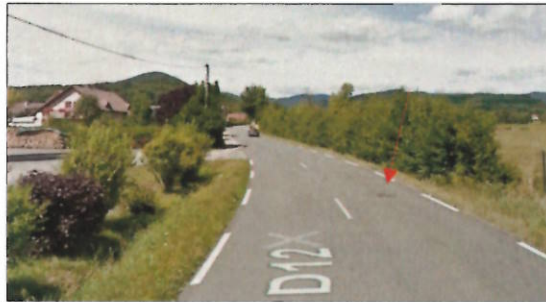
Figure 7 : Point de mesure site 6

Le point de mesure a été installé dans un regard le long de la D12 en aval de la commune d'Etueffont, à l'aide d'une sonde hauteur-vitesse associée à un enregistreur de type *Mainstream*.

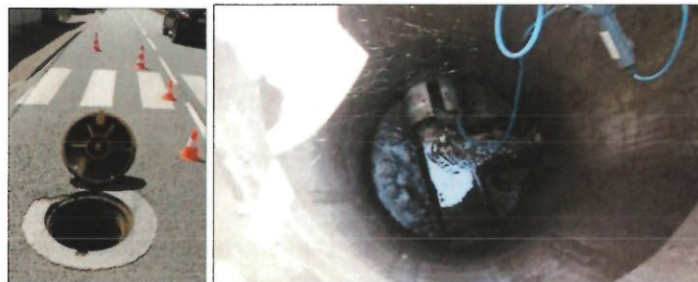
Figure 8 : Point de mesure site 7

Le point de mesure a été installé à Anjoutey au carrefour entre la rue de la Charme et le rue Martin, à l'aide d'une sonde hauteur-vitesse associée à un enregistreur de type *Mainstream*.

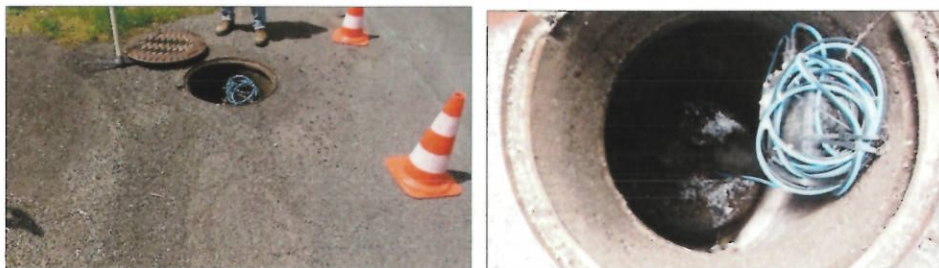
Figure 9 : Point de mesure site 8

Le point de mesure a été installé à Anjoutey en aval de la rue de Bourg sous Châtelet avant le passage sous la *Madeleine*, à l'aide d'une sonde hauteur-vitesse associée à un enregistreur de type *Mainstream*.

La mesure a été rendue difficile par les débits et les vitesses importants transitant dans le réseau, engendrant des ressauts hydrauliques sur la sonde, au point de l'avoir soulevé. Les mesures restent donc aléatoires sur ce site.

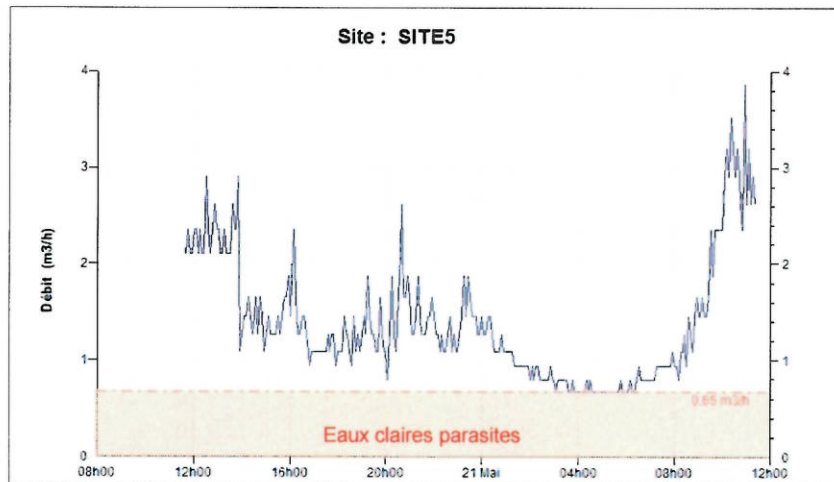
Graphique 1 : débit de temps sec caractéristique théorique

Le principe du calcul du débit minimum nocturne à partir des courbes de mesure en continu est présenté en figure ci-après. Les jours de temps sec se trouvent entre le 06 et le 07 mai 2016 et entre le 20 et le 21 mai 2016 suivant les sites.

La fraction d'eaux claires est définie par la relation V_{ecpp}/V_t et le taux de dilution de l'effluent correspond au rapport suivant :

$$Tx \text{ dilution} = \frac{V_{ecpp}}{V_{eu}}$$

On estime en première approche que le taux de dilution maximum acceptable en temps sec est de 100% pour des réseaux unitaires et de 50% pour des réseaux séparatifs.

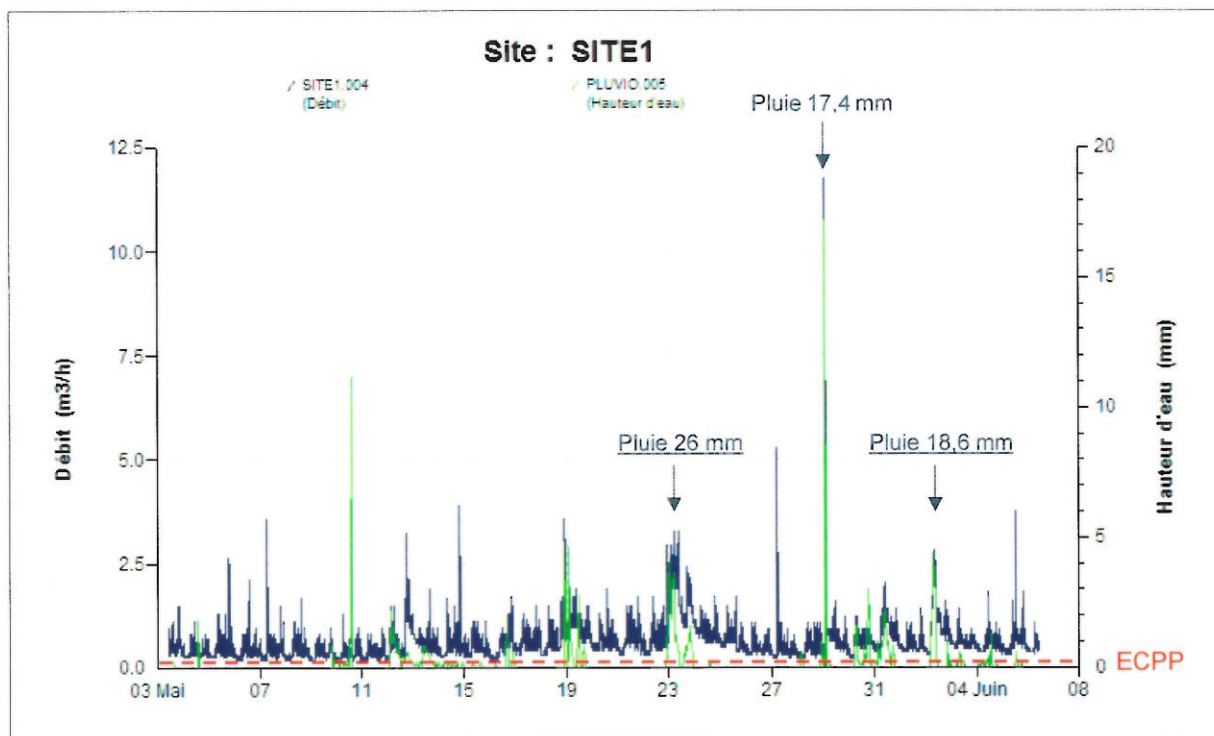
Graphique 2 : Courbe de débit en fonction de la pluviométrie – site 1 (Chayère)

On constate sur ce site une faible proportion d'eaux claires parasites permanentes transitant dans les réseaux d'eaux usées en comparaison des autres bassins versants, soit $0,17 \text{ m}^3/\text{h}$ soit un taux de dilution de 77%.

Des eaux claires parasites météoriques impactent les débits avec un léger phénomène de ressuyage sur le réseau après les différents épisodes pluvieux.

Le réseau est entièrement séparatif sur la commune, ce qui indique que les eaux de pluie peuvent provenir de mauvais branchements au niveau des habitations ou de sources raccordées sur le réseau.

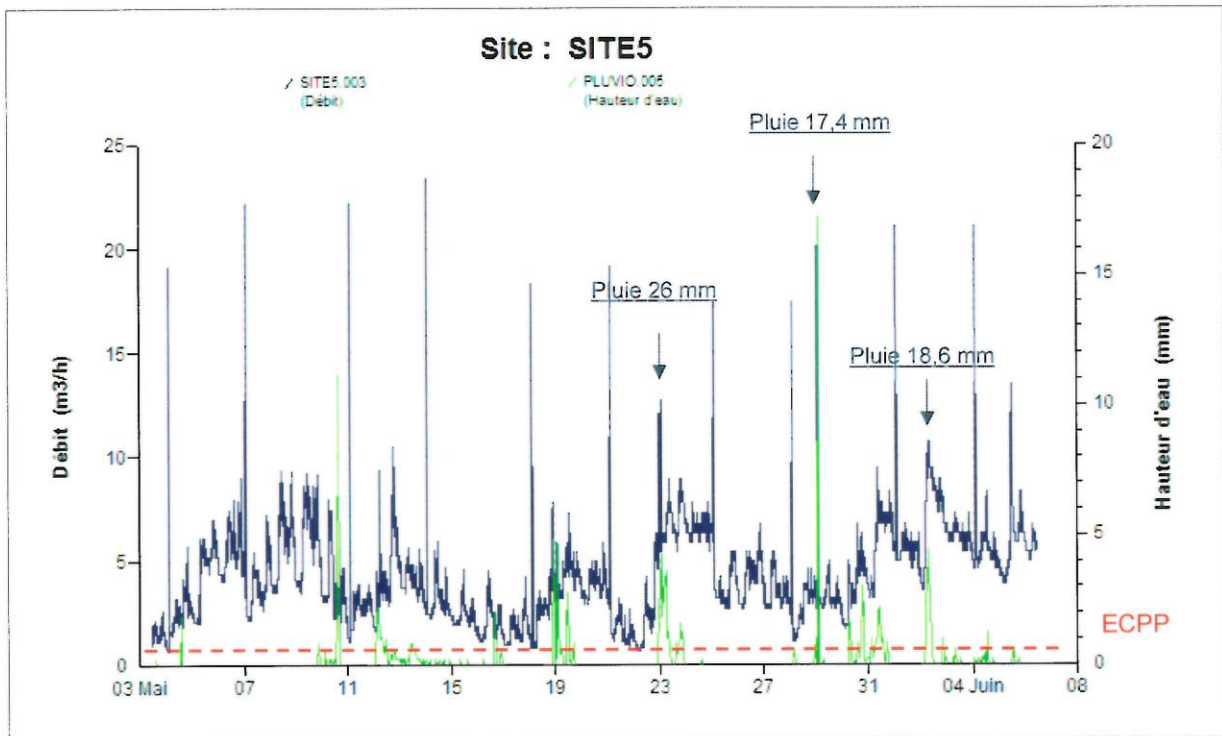
Graphique 5 : Courbe de débit en fonction de la pluviométrie – site 5 (Traversière)

D'après le courbe, le bassin versant draine $0,65 \text{ m}^3/\text{h}$ d'eaux claires parasites soit un taux de dilution de plus de 80%. Cet apport commence à être considérable mais et peut faire l'objet d'investigations supplémentaires.

On constate sur ce site que les épisodes pluvieux ont un impact significatif sur les débits qui transitent dans les réseaux.

Des eaux claires parasites météoriques impactent les débits en créant un phénomène de ressuyage sur le réseau après les différents épisodes pluvieux.

Il s'agit de la même configuration que le réseau en amont de la rue d'Eloie puisque ce bassin versant collecte les eaux usées situées sur l'autre rive du cours d'eau. Le réseau longe la Madeleine jusqu'à la rue d'Eloie.

Cette configuration du réseau et l'analyse de la courbe laisse supposer des infiltrations de nappe sur le réseau lorsque le niveau d'eau de la rivière a tendance à monter en réaction aux différents épisodes pluvieux.

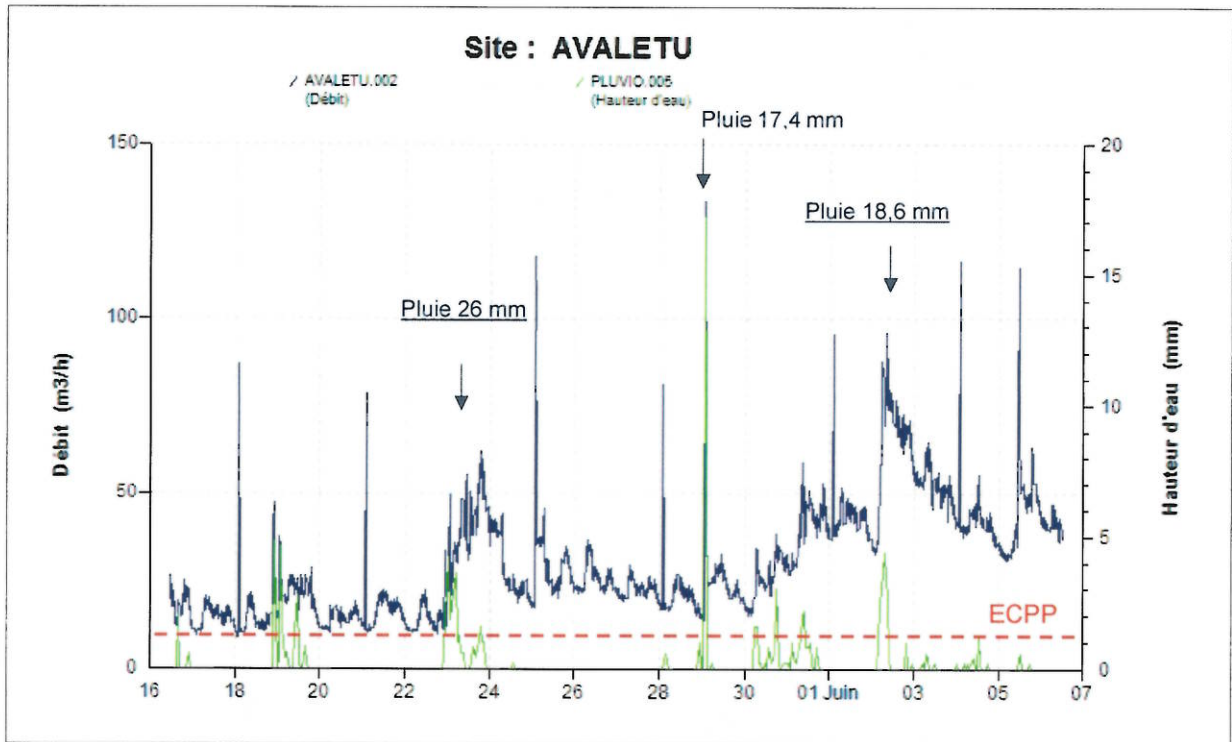
Graphique 6 : Courbe de débit en fonction de la pluviométrie – site 6 (Aval Etueffont)

D'après le courbe, le réseau d'Etueffont draine une quantité très importante d'eaux claires parasites, 9 m³/h soit 216 m³/j, ce qui représente un taux de dilution de 184%.

On constate qu'à l'aval de la commune, les épisodes pluvieux ont un impact significatif sur les débits qui transitent dans les réseaux.

Des eaux claires parasites météoriques impactent les débits et on observe un phénomène de ressuyage sur le réseau après les différents épisodes pluvieux.

Des mauvais branchements mais essentiellement des infiltrations de nappe sur les réseaux situés le long du cours d'eau impactent considérablement les débits.

Lors de l'installation de certains points de mesures, ce phénomène d'infiltration a bien été constaté au niveau des regards.

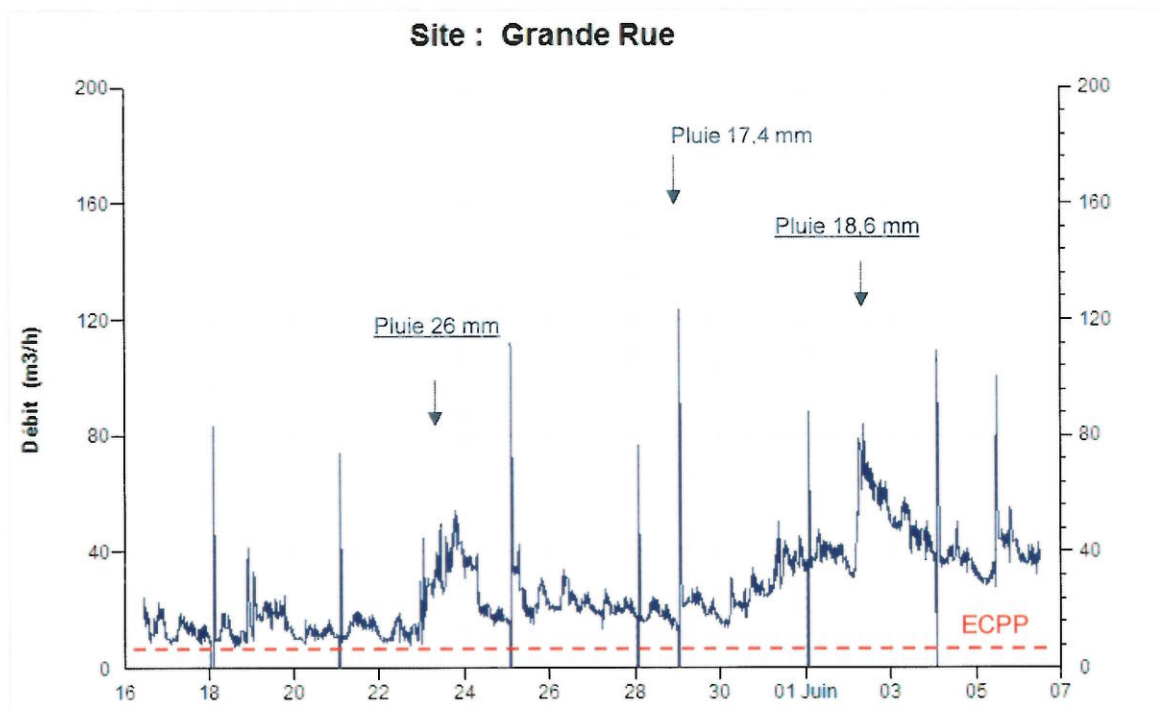
Graphique 7 : Courbe de débit en fonction de la pluviométrie – Grande Rue

Le site installé à l'aval de la commune d'Etueffont nous a permis de mesurer le débit qui transite sur l'ensemble de la commune. Toutefois, il a été possible de déterminer le débit transitant sur le réseau principal de la **Grande Rue** par déduction des bassins versants intermédiaires mesurés (c'est-à-dire les sites 1, 2, 3 et 4).

D'après le courbe, la Grande Rue draine une quantité importante des eaux claires parasites, environ 183 m³/j ce qui représente 84% des eaux claires mesurées en aval de la commune.

On constate que sur le secteur de la Grande Rue, les épisodes pluvieux ont un impact significatif sur les débits qui transitent dans les réseaux.

Des eaux claires parasites météoriques impactent les débits et on observe un phénomène de ressuyage sur le réseau après les différents épisodes pluvieux.

Des mauvais branchements mais essentiellement des infiltrations de nappe sur les réseaux situés le long du cours d'eau impactent considérablement les débits.

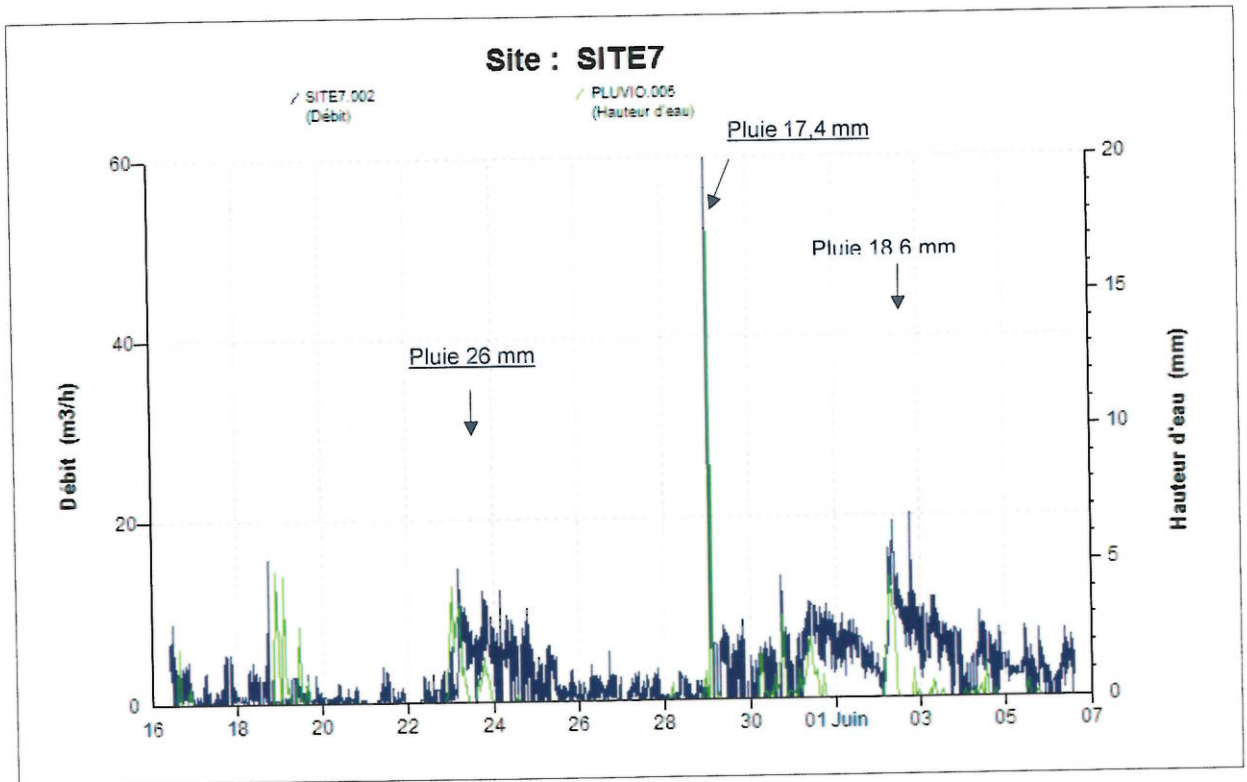
Graphique 8 : Courbe de débit en fonction de la pluviométrie – site 7 (Martin)

D'après le courbe, le bassin versant ne draine pas d'eaux claires parasites.

On constate sur ce site que les épisodes pluvieux ont un impact significatif sur les débits qui transitent dans les réseaux d'eaux usées.

Des eaux claires parasites météoriques impactent les débits et on observe de faibles phénomènes de ressuyage sur le réseau après les différents épisodes pluvieux.

Aucun mauvais branchement n'a été constaté pour le moment sur ce bassin versant, ce qui laisse supposer que des eaux claires s'infiltrent sur le réseau.

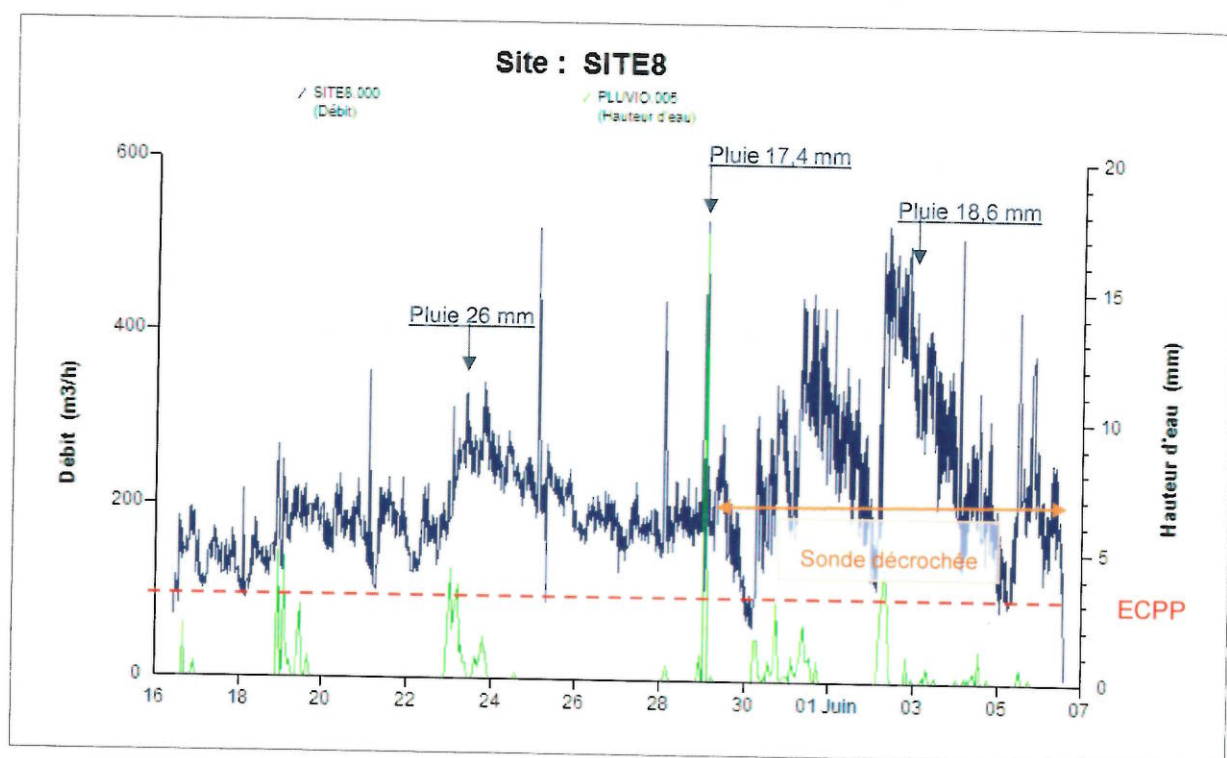
Graphique 9 : Courbe de débit en fonction de la pluviométrie – site 8 (Châtelet)

Les données de débit ne sont pas fiables du fait du débit trop important transitant sur le réseau, créant un phénomène de ressaut hydraulique sur la sonde jusqu'à la décrocher. Toutefois, la tendance de la courbe reste exploitable.

D'après la courbe, le bassin versant draine une quantité importante d'eaux claires parasites.

On constate sur ce site que les épisodes pluvieux ont un impact significatif sur les débits qui transitent dans les réseaux d'eaux usées.

Le réseau longe sur tout ou partie de son tracé le cours d'eau la Madeleine en la traversant à deux reprises. Cette configuration du réseau et l'analyse de la courbe laissent supposer des infiltrations de nappe sur le réseau lorsque le niveau d'eau de la rivière a tendance à monter en réaction aux différents épisodes pluvieux.

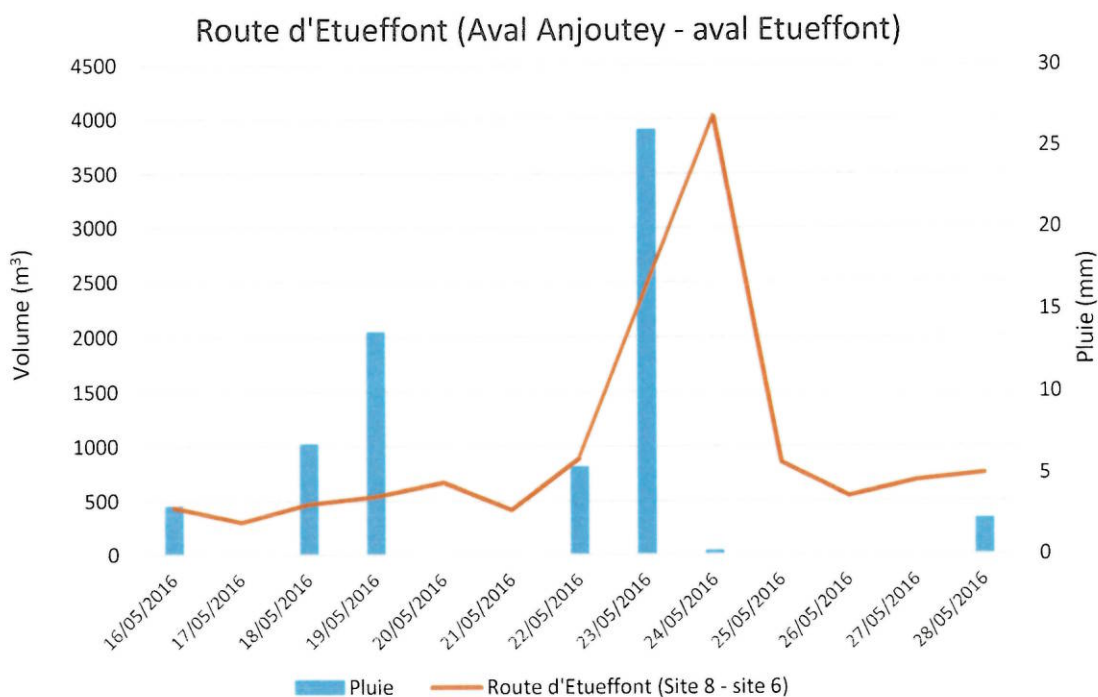
Graphique 10 : Courbe de débit en fonction de la pluviométrie – Route d'Etueffont

Nos données de débit ont été corrélées aux données de la STEP afin de pouvoir faire ressortir une courbe correcte.

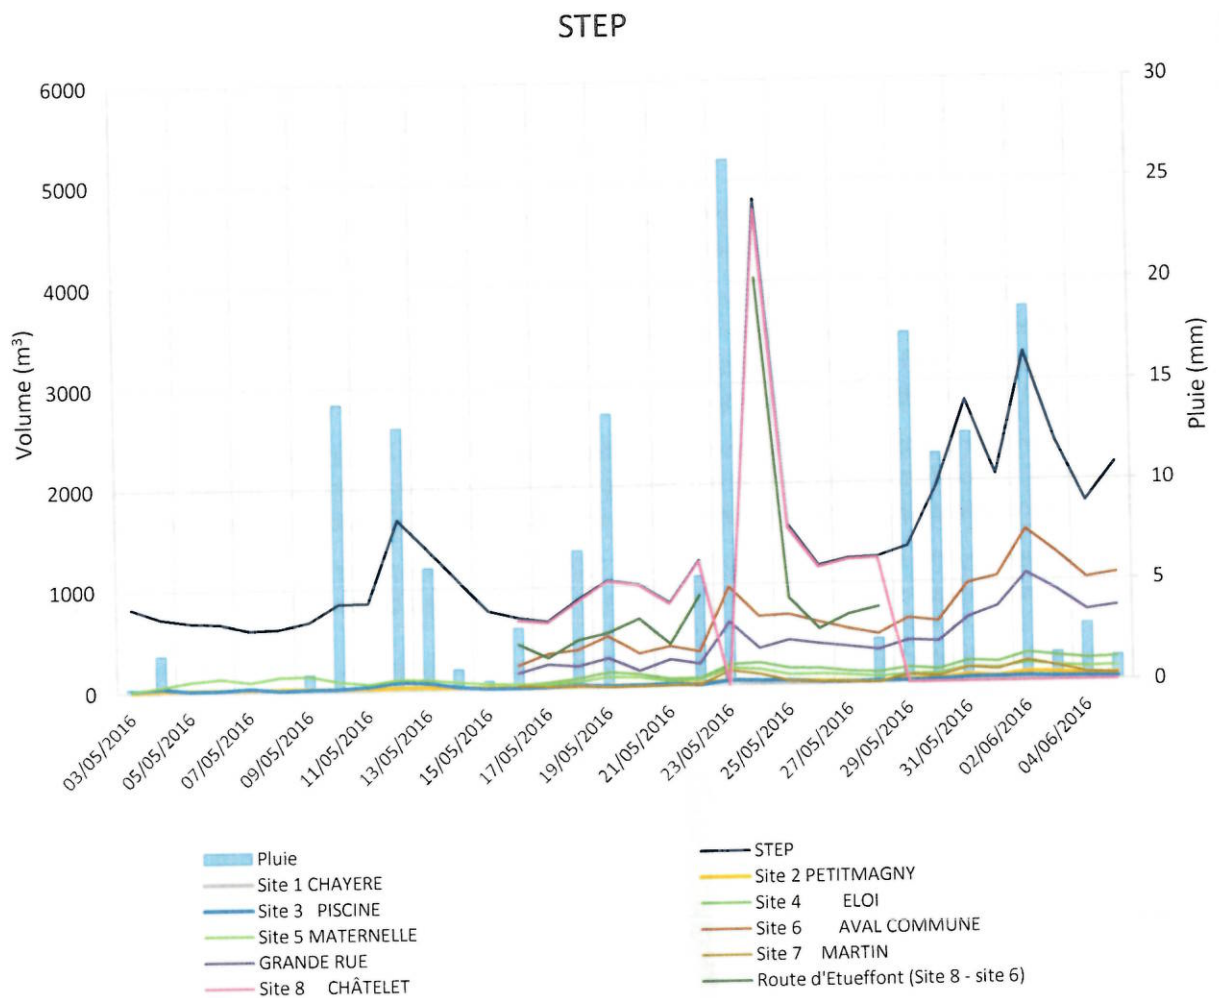
Graphique 10 : Courbe de volumes en fonction de la pluviométrie – Ensemble

Les données de débit du site 8 en aval d'Anjoutey ne sont pas exploitables. Nous avons peu de choix sur le site d'implantation du point de mesure. Les fortes vitesses transitant dans le réseau ont créé des ressauts hydrauliques sur la sonde au point de la faire décrocher lors de l'épisode pluvieux du 29 mai.

Toutefois, la tendance de la courbe est juste et il a été possible d'extraire des données en termes de pourcentage. Les données de débit en entrée de la station fournies par la CCPSV nous ont permis par déduction, et en application des pourcentages, de ressortir des valeurs de débit sur le site 8 et donc sur le réseau intermédiaire entre ce site et l'aval d'Etueffont (site 6).
