## **PROFIL DE BAIGNADE DE LA PLAGE DES BROTEAUX, SUR LE PLAN D'EAU DU REVESTIDOU A CADEROUSSE (84)**

**Communauté de communes des Pays de Rhône  
et Ouvèze**

***Rapport d'étude***

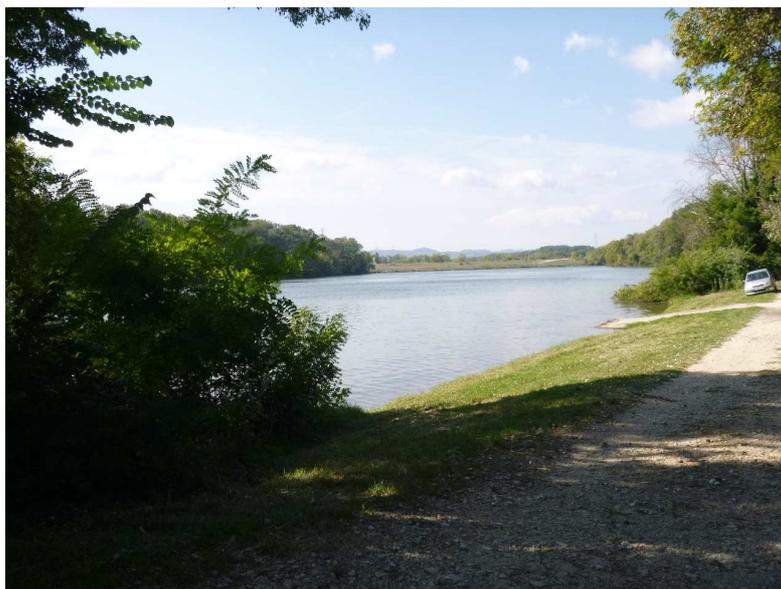
*Photo du site de baignade préférentiel (plage des Broteaux)*

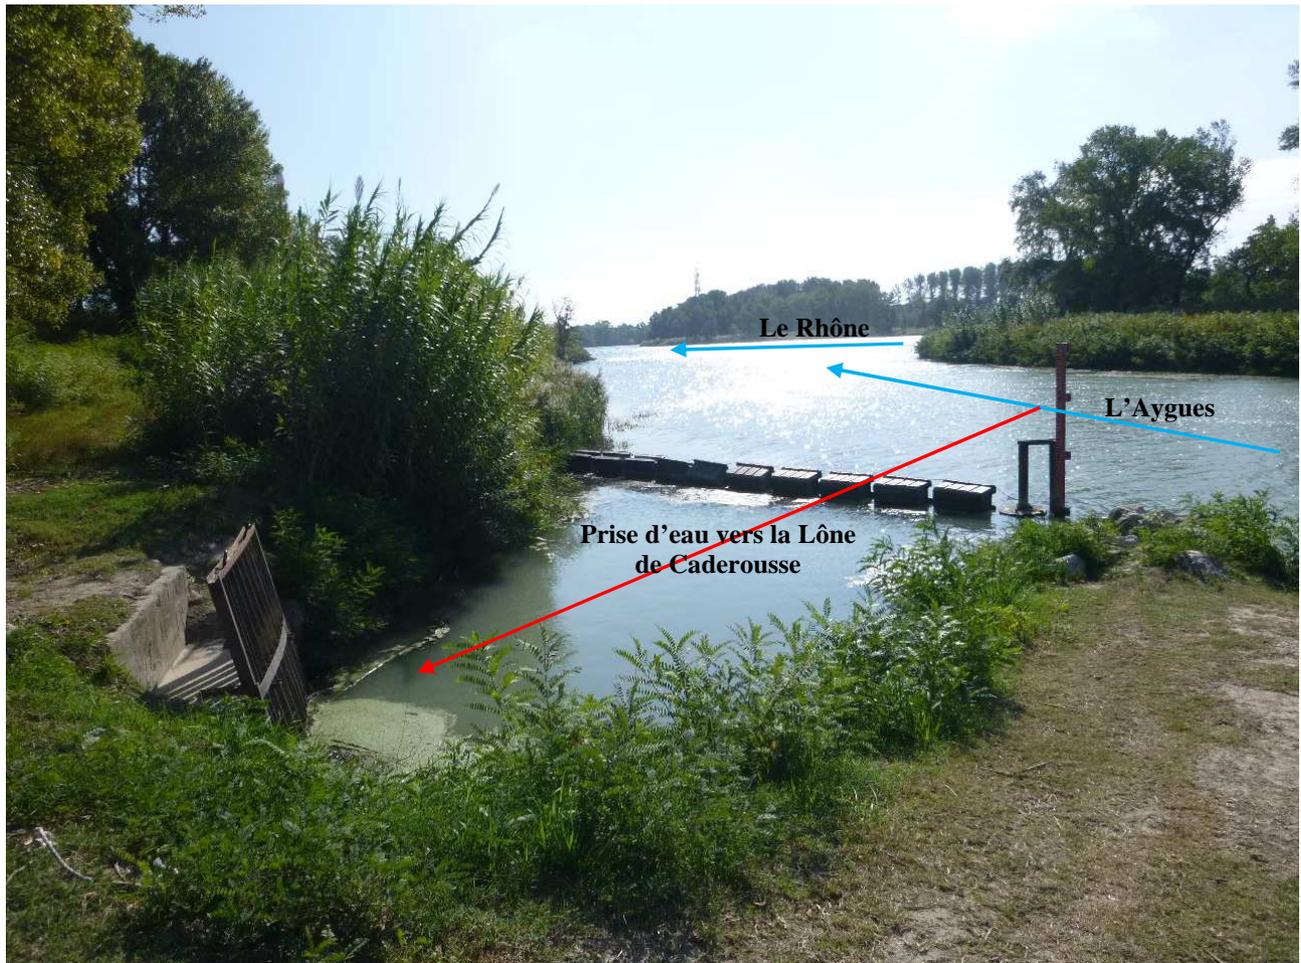
Les apports en eau depuis l'Aygues constituent ainsi par temps sec, et en période estivale a fortiori, la principale source de renouvellement de l'eau de la Lône. La vanne martelière est illustrée ci-dessous :

*Prise d'eau sur l'Aygues : barrière flottante anti-embâcles, grille à barreaudage large au niveau de l'ouvrage de franchissement de la digue en direction de la Lône de Caderousse. A l'arrière-plan, confluence entre l'Aygues et le Rhône.*

Néanmoins, il doit être précisé que les éventuelles variations brusques du niveau d'ouverture de la prise d'eau sur l'Aygues sont suspectées d'être à l'origine de dégradations ponctuelles exceptionnelles de la qualité de l'eau (observation issue du suivi sanitaire de la saison 2016). Ce n'est ici pas directement le débit qui est jugé responsable de la perturbation, mais plutôt le caractère brutal de la variation du débit prélevé (ouverture en grand de la vanne martelière de la prise d'eau de l'Aygues, dans la continuité d'une longue période de quasi fermeture). La remise en suspension des sédiments peut expliquer la dégradation ponctuelle de la qualité des eaux de baignade observée le 2 août 2016 (réouverture de la vanne martelière la veille).

Les modalités de manœuvre de la prise d'eau sur l'Aygues (section d'ouverture, période de manœuvre) sont identifiées comme un paramètre susceptible de préserver ou dégrader la qualité ponctuelle des eaux de baignade. Le retour d'expérience de l'épisode de contamination exceptionnel du 2 août 2016 permettra notamment de prescrire, au niveau des mesures de gestion, les actions suivantes :

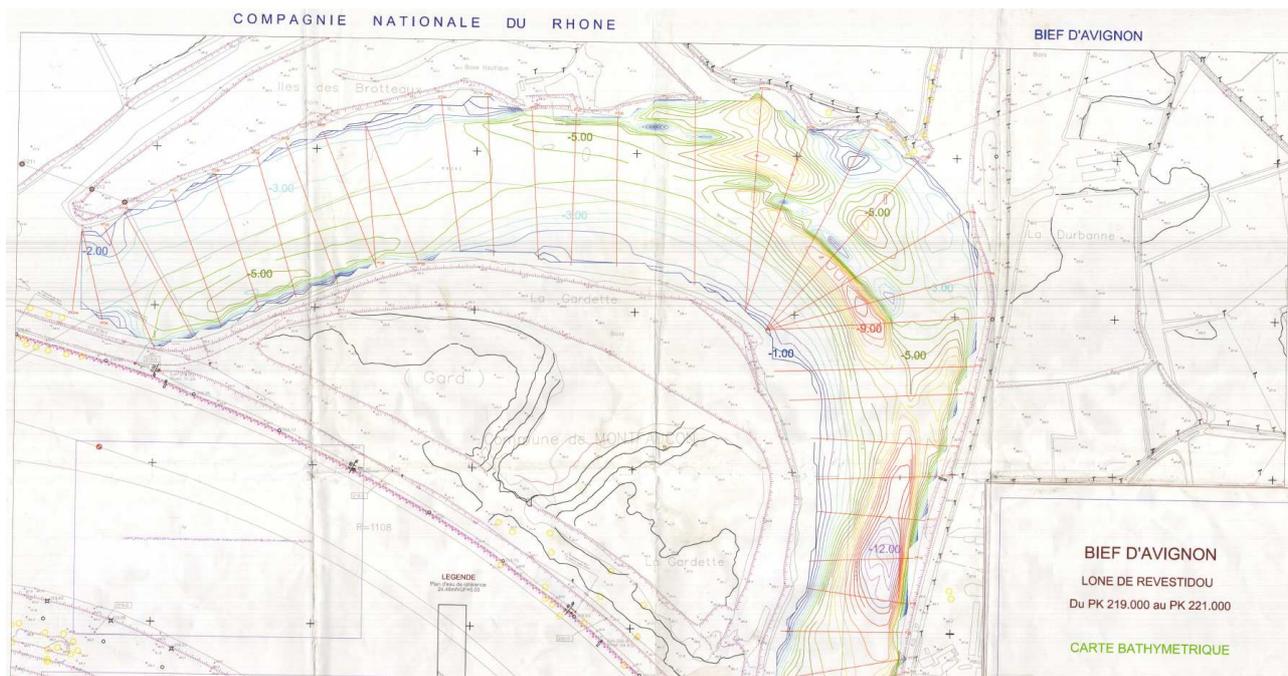
Le plan d'eau du Revestidou a fait l'objet de relevés bathymétriques par la CNR en avril 2007. Les profondeurs observées sur plus de 90% du plan d'eau oscillent entre 3 et 5 mètres environ. Elles diminuent rapidement en périphérie du plan d'eau jusqu'en pied de berges. Deux principales zones de surprofondeurs sont également identifiées, avec des profondeurs maximales respectives de 9 et 12 mètres. La zone de surprofondeur la plus proche de la plage des Broteaux se situe à plus de 500 mètres. L'image ci-après offre un aperçu synthétique de la bathymétrie générale du plan d'eau.

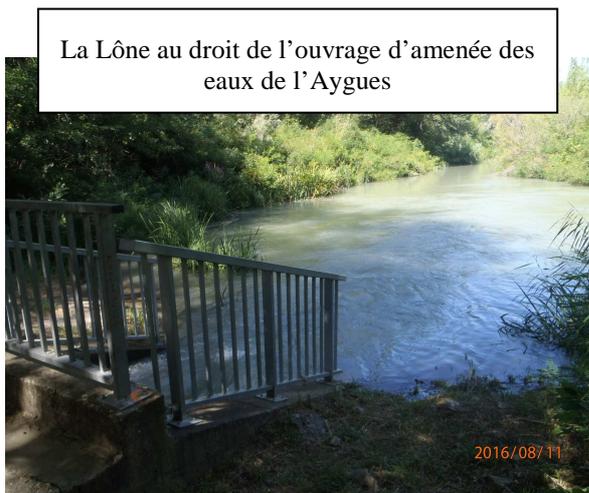
Arrivée de la Lône au niveau du plan d'eau du Revestidou.  
Panache trouble confiné en rive gauche sous l'effet du vent et courant (du côté du point de contrôle ARS).

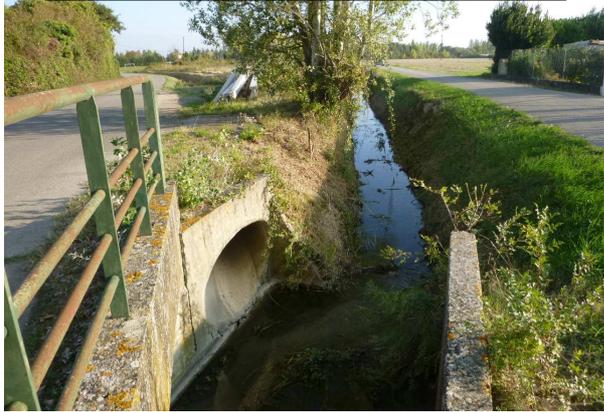
Vue de la Mayre de Lauron

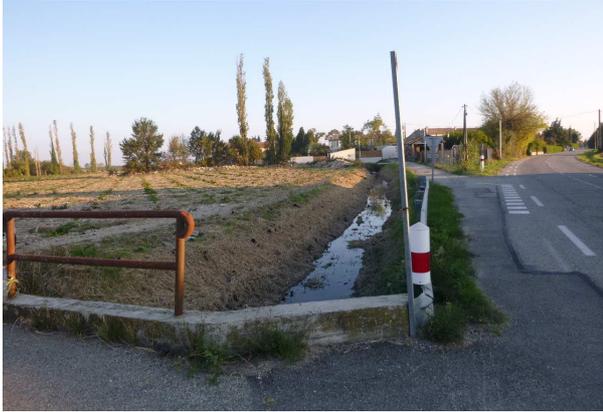
Jeu de vannes sur les Mayres

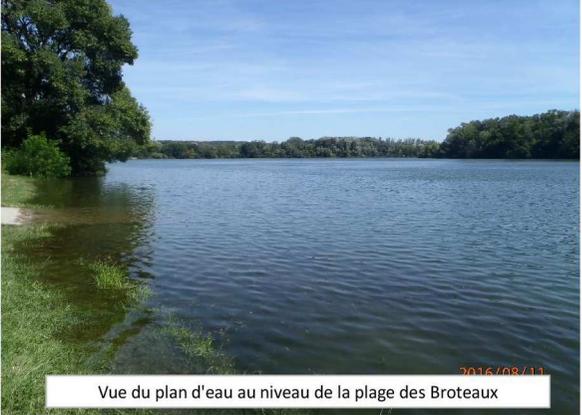
<p>2016/08/11 Vue du plan d'eau au niveau de la plage des Broteaux</p>
Profondeur moyenne:	globalement variable entre 1 et 5 mètres au niveau du site de baignade	
Profondeur maximale:	12 mètres au plus profond du plan d'eau du Revestidou, à environ 1 km du site de baignade	
Ordre de grandeur approximatif du débit estival:	inférieur à 1 m <sup>3</sup> /s.	
Nombre de plages sur la zone:	1 plage	
Surface d'accueil des zones de plage:	L = 100 m; l = 25 m; S = 2500 m <sup>2</sup> environ	
Rive d'implantation de la (des) plage(s):	Rive nord du plan d'eau situé en rive droite de la Lône de Caderousse	
Nature des plages:	Sable grossier et petits galets (15 mm à 80 mm)	
Description sommaire des rives bordant la rivière:	Forêts sur la périphérie du plan d'eau, localement interrompues par les digues du Rhône.

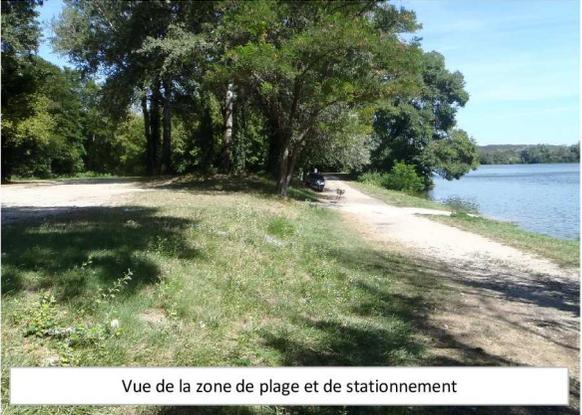
<p>Vue de la zone de plage et de stationnement</p>
Fréquentation estimée:	Rare. Aucun baigneur comptabilisé lors des visites estivales 2016	
Période de fréquentation:	1er juillet au 31 août	
Equipements sanitaires:	Aucun	
Poste de secours:	Aucun	
Stationnement:	Stationnement gratuit et accessible à proximité immédiate	
Accès au public:	Sans restrictions	
Zone d'affichage:	Affichage en entrée de zone	
Usages nautiques / loisirs aquatiques:	Pêche, planche à voile	
Accès aux animaux:	Absence d'interdiction

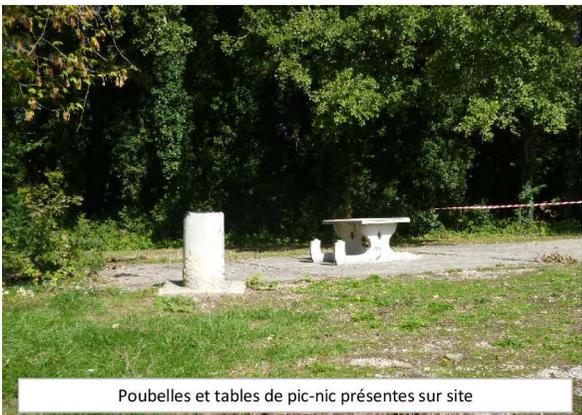
<p>Poubelles et tables de pic-nic présentes sur site</p>
Autres équipements:	Aucun	
Environnement immédiat de la zone de baignade		
Exposition lumineuse de la zone de plage:	Mi-ombre mi-soleil	
Exposition lumineuse des zones de baignade:	Ensoleillement fort

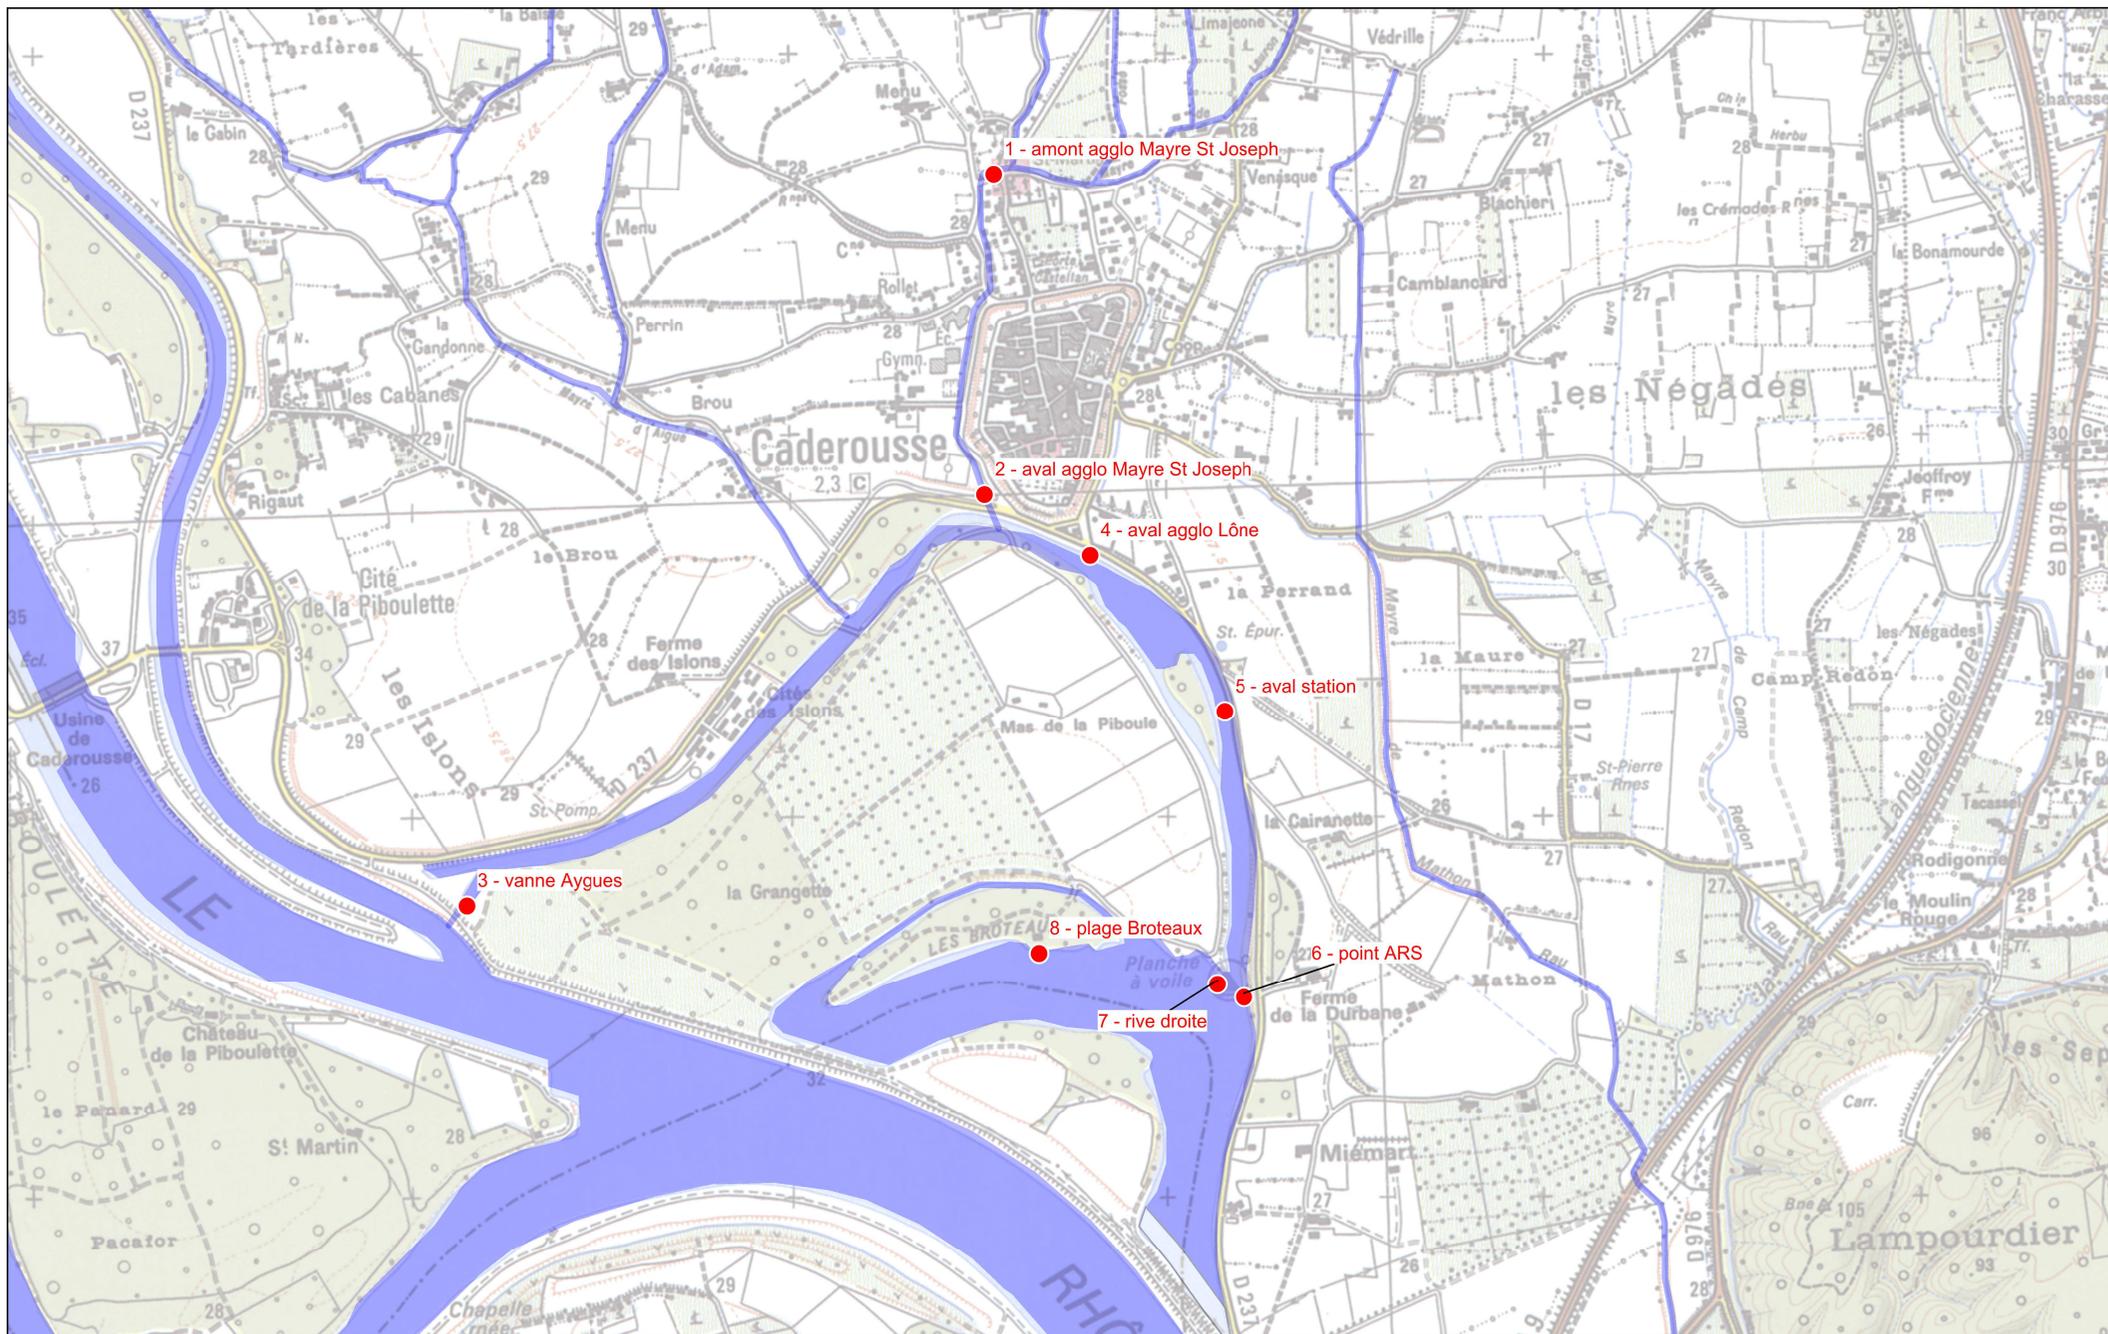
La cartographie page suivante représente la localisation des points de prélèvements complémentaires.

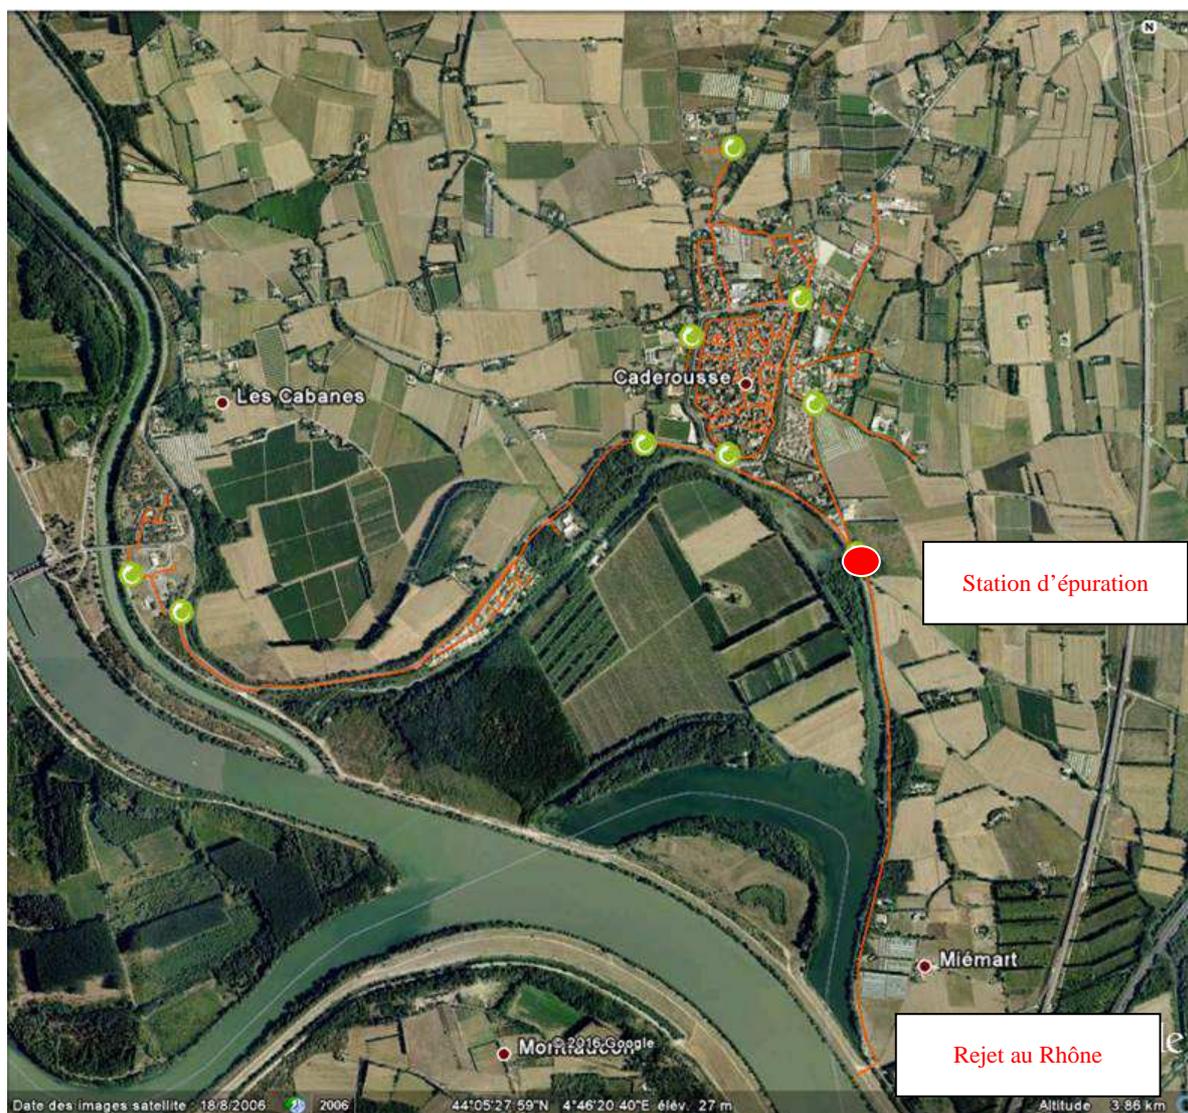
L'illustration ci-après représente le tracé des réseaux d'assainissement :

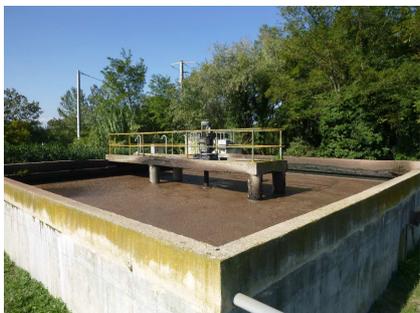
*Bassin d'aération*

La station d'épuration de Caderousse présente une capacité nominale de 1800 EH. Il s'agit d'une filière par boues activées, mise en service en 1978. La station est assujettie à la réalisation annuelle de seulement 2 bilans d'autosurveillance.

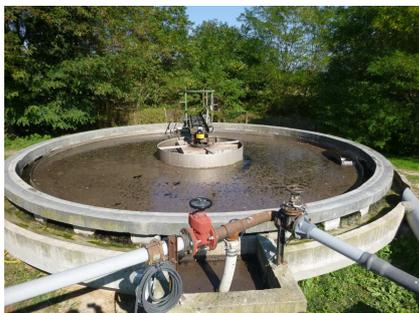
*Clarificateur*

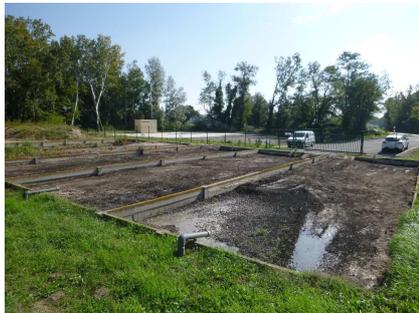
*Lits de séchage des boues*

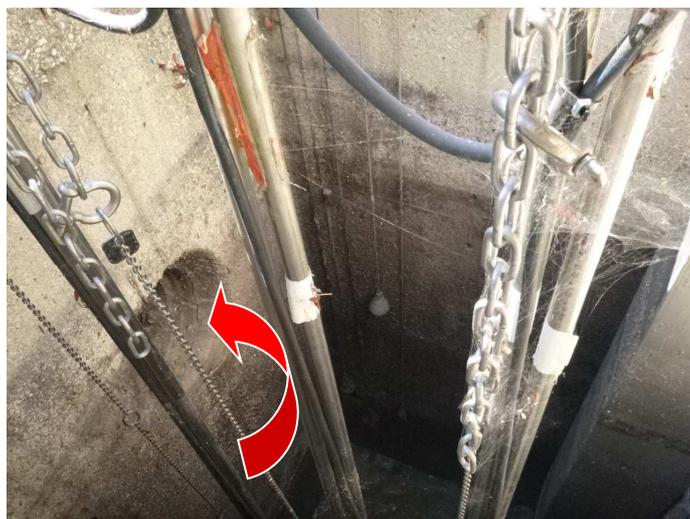
*Trop-plein du PR d'entrée vers PR eaux traitées avant refoulement vers le Rhône*

En ce sens, la station d'épuration de Caderousse n'est pas retenue comme étant un foyer potentiel significatif de pollution de la zone de baignade, que ce soit par temps sec ou temps de pluie. Néanmoins, il convient de souligner qu'une panne prolongée de la station (arrêt des pompes) constitue une anomalie susceptible de générer la mise en charge des réseaux amont, avec déversement d'eau usées vers la Lône depuis le trop-plein du poste de relevage « PR camping ».

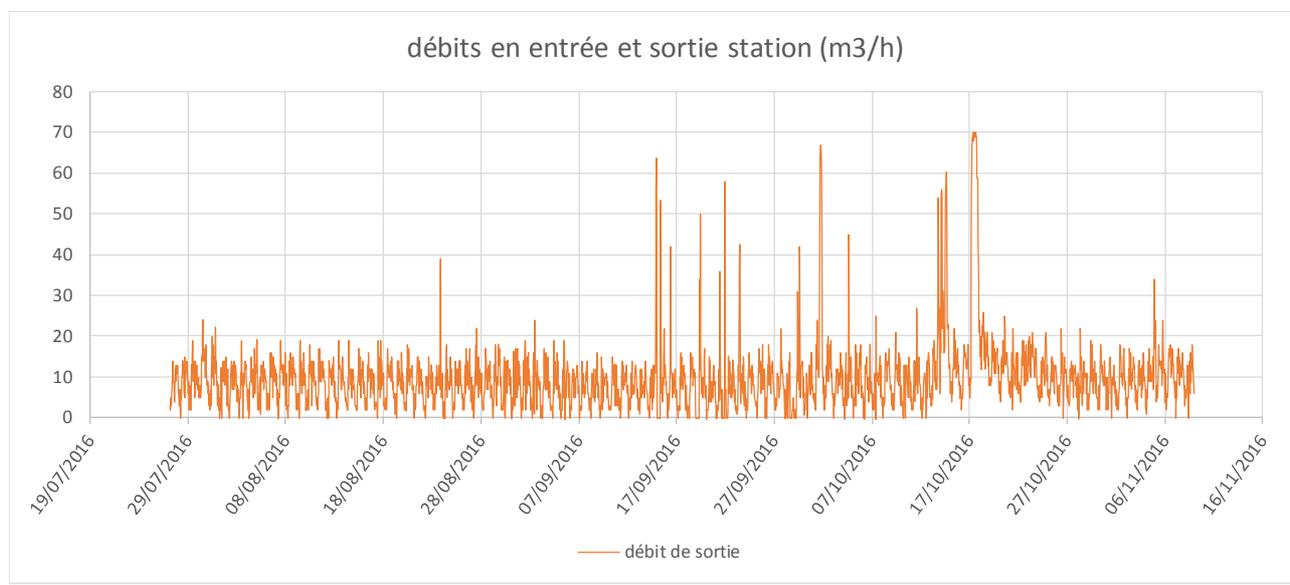
La commune s'est dotée de débitmètres électromagnétiques en entrée et sortie de station à partir de juillet 2016 seulement. Aucune donnée débitmétrique journalière n'est ainsi disponible avant cette date. Le graphique suivant vise en particulier à représenter la courbe de débit de sortie enregistrée grâce à ces nouveaux débitmètres :

En particulier, le graphique précédent permet de constater une augmentation du débit lors de l'épisode de pluie du 14/15 septembre 2016, date de réalisation de la campagne d'analyses bactériologiques post-pluie sur le milieu naturel et la baignade. La forte augmentation de débit en sortie station traduit l'influence forte des eaux parasites pluviales sur le système d'assainissement collectif, et invite à la plus grande attention vis-à-vis des déversements potentiels d'eaux usées au milieu naturel par les trop-pleins des PR amont.

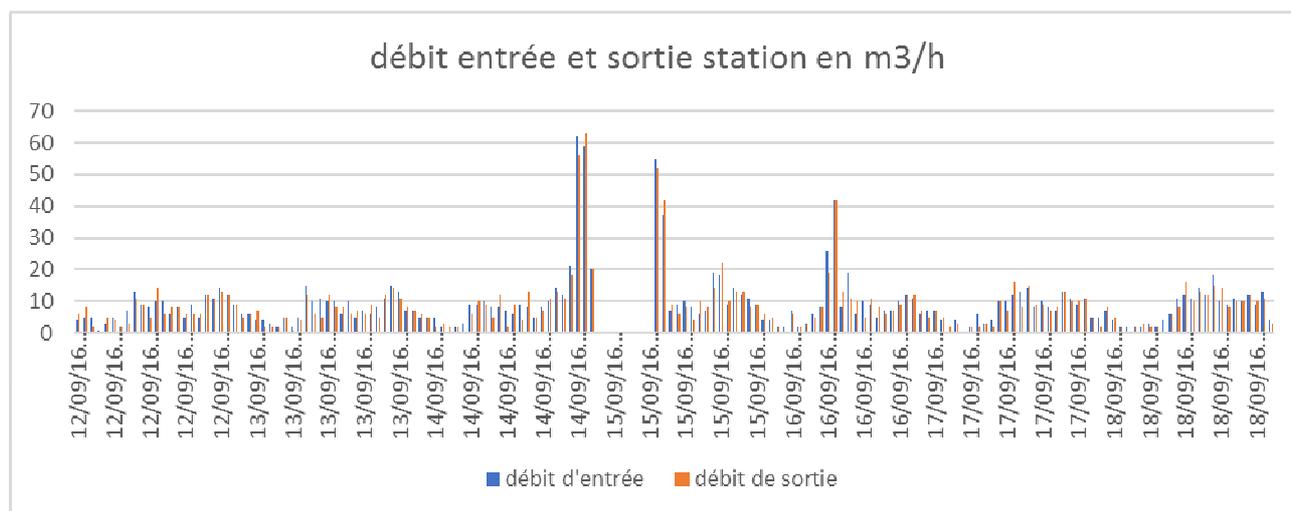
En particulier sur cet épisode du 15 septembre 2016, un zoom peut être réalisé sur le débit de sortie au pas de temps horaire :

Le graphique ci-avant permet notamment de constater l'absence de débit en sortie de station sur une période de 8 heures consécutives, le 15/09/2016, entre minuit et 8h00. Cela peut s'expliquer par plusieurs raisons possibles, parmi lesquelles nous rappellerons les suivantes :

- Panne des équipements de télésurveillance (sans impact direct potentiel sur la qualité de la baignade)
- Panne du poste d'entrée station ou du PR général situé plus amont sur le réseau (PR camping), auquel cas il est fort probable qu'un déversement d'eaux usées brutes directement vers la Lône ait été associé à cette période de panne. En absence de télésurveillance sur le PR Camping équipé d'un trop-plein, il n'est pas possible de compléter l'analyse de la défaillance suspectée.

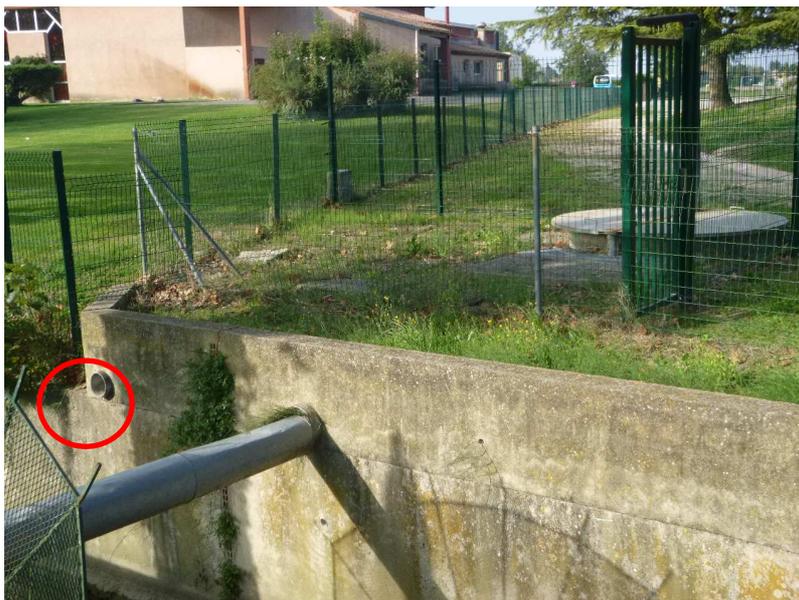
Le trop-plein du PR des Ecoles est directement dirigé vers la mayre Saint Joseph, en bord de voirie. En cas de déversement intempestif, il est à ce jour raisonnable de penser qu'un riverain signalera ce dysfonctionnement (odeurs, couleurs,...). Toutefois, il conviendrait de mettre en place un dispositif de télésurveillance sur ce PR afin d'améliorer la rapidité de l'alerte en cas de déversement. En effet, les rejets éventuels par ce trop-plein sont dirigés dans le lit vif et pérenne de la mayre, qui rejoint ensuite la Lône de Caderousse. Il n'est pas raisonnable de considérer que l'impact sur la baignade sera nul en cas de déversement prolongé par ce trop-plein, malgré les bonnes aptitudes du milieu naturel à l'autoépuration (dilution, UV, temps de transfert ...).

*Trop-plein du PR des écoles*

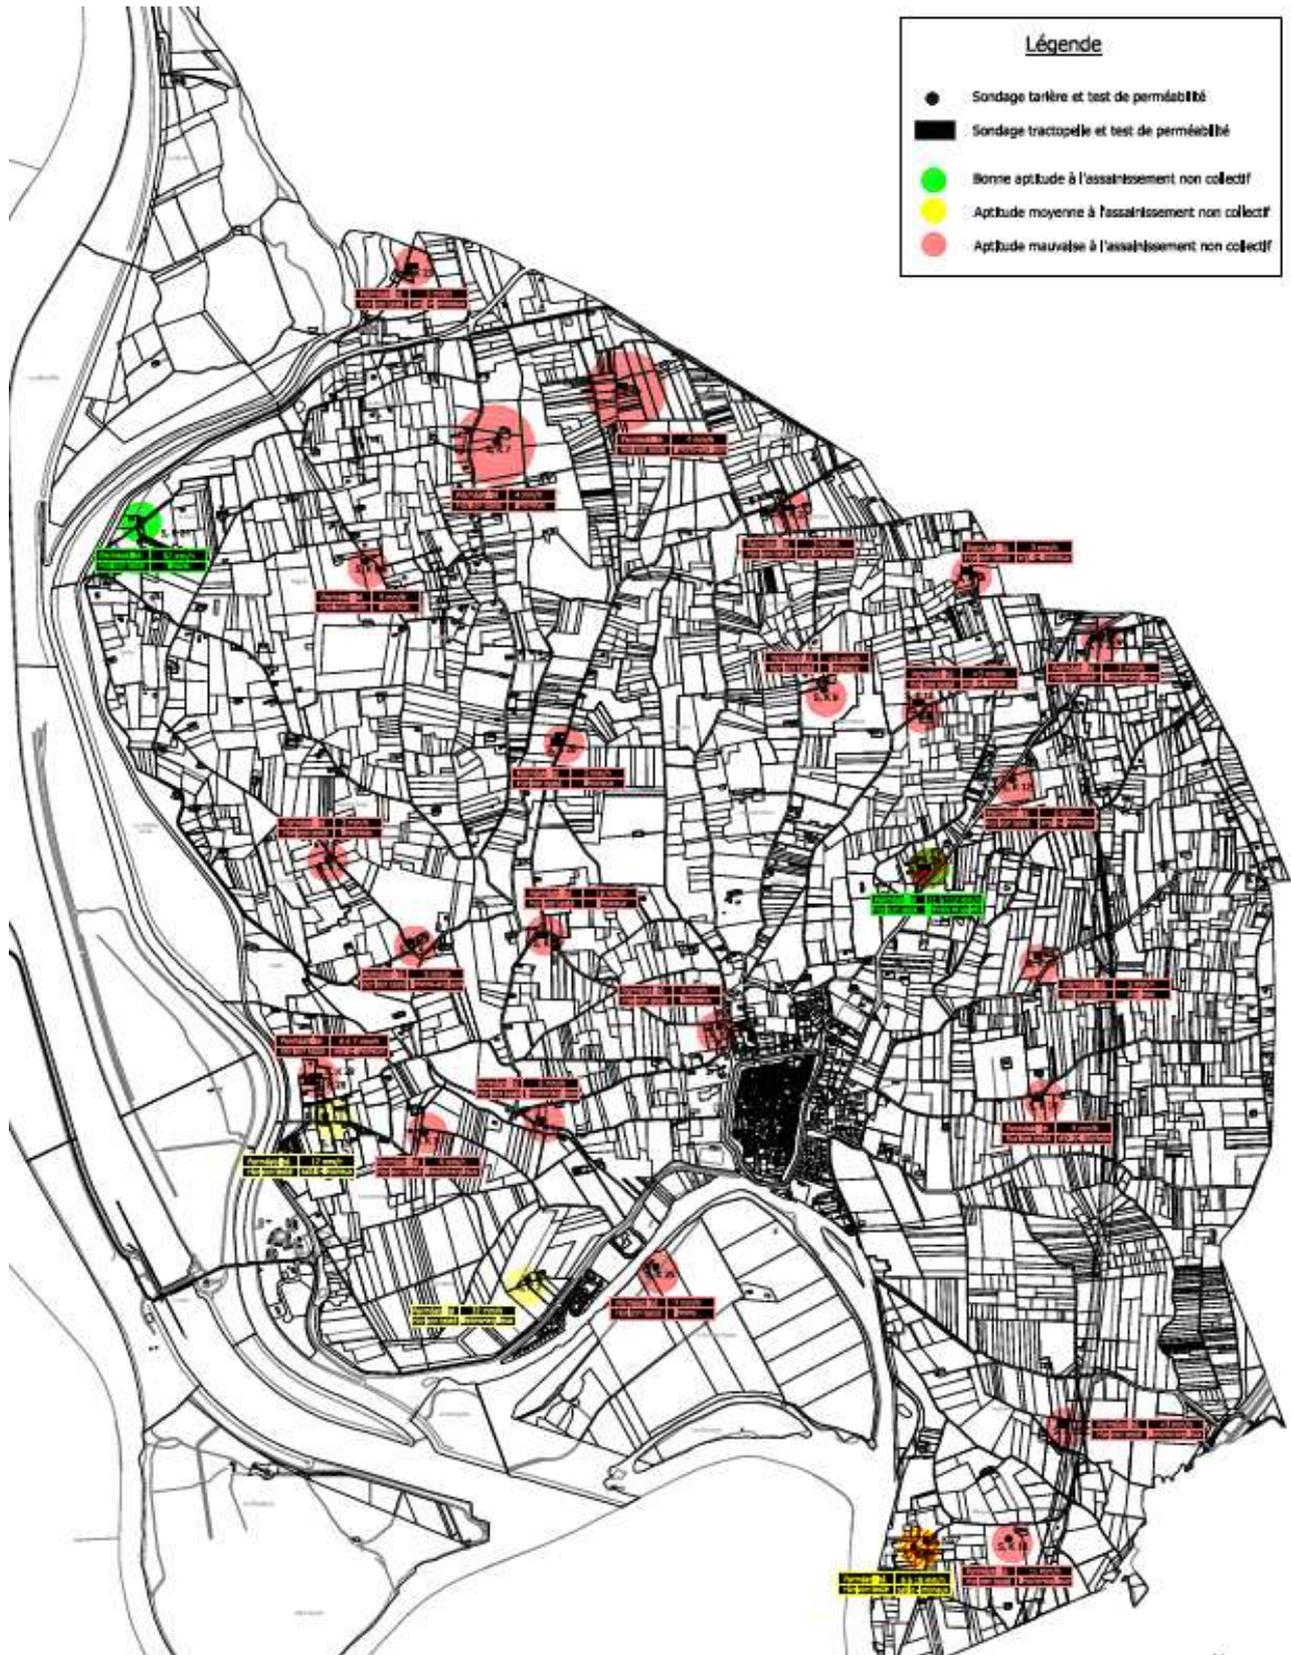
L'illustration page suivante extraite du SDA communal de 2008 offre une représentation visuelle sans équivoque de la mauvaise aptitude des sols à l'assainissement non collectif (code couleur rouge = mauvais aptitude).

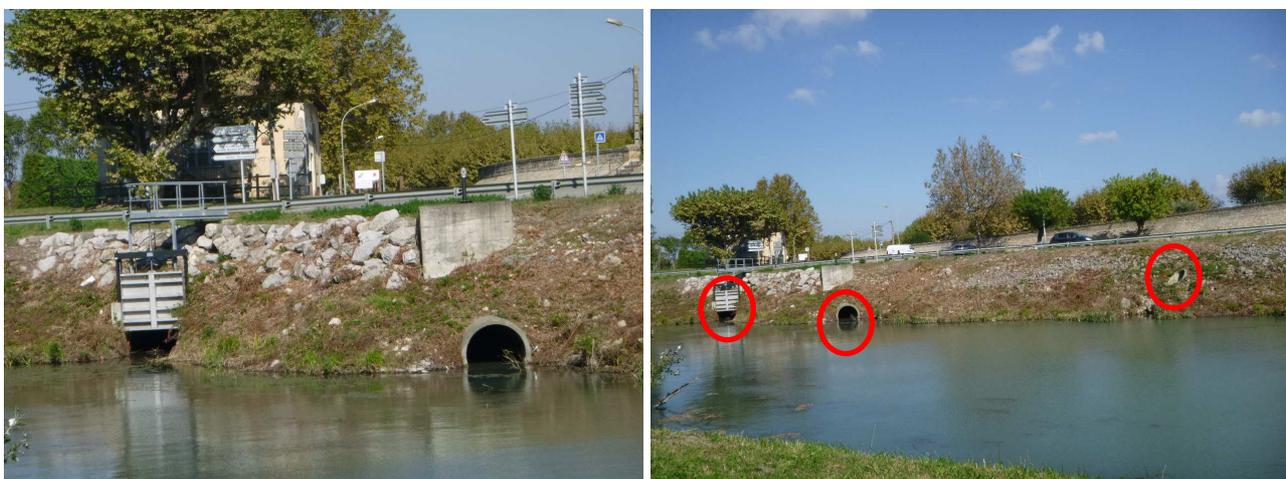
A noter également, la présence de vannes d'isolement des exutoires pluviaux. La fonctionnalité première de ces équipements est de protéger la zone urbaine des inondations en cas de crue du Rhône. Ces équipements offrent toutefois aussi la possibilité de confiner une éventuelle pollution accidentelle sur le réseau hydrographique amont (déversement d'hydrocarbures, de produits chimiques,...), protégeant ainsi le milieu naturel et la qualité des eaux de baignades. Ces vannes martelières d'isolement constituent ainsi un outils intéressant en termes de gestion de crise.

*Rejets pluviaux dans la Lône de Caderousse*

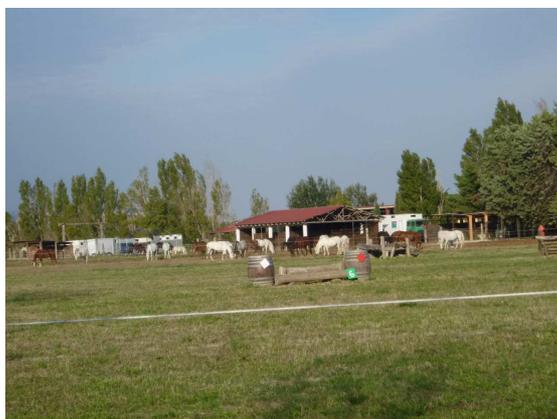
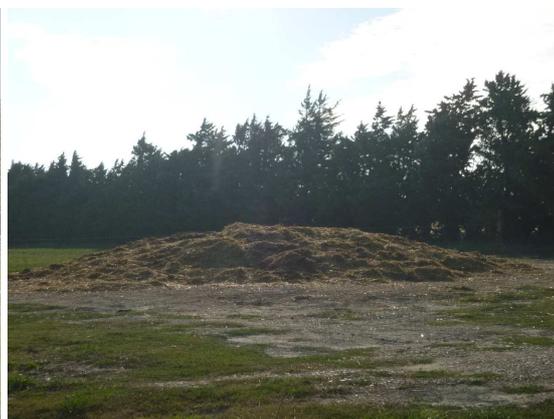
❑ **Site d'élevage n°2 : le centre équestre des « Ecuries de Caderousse ».**

Le centre équestre est bordé à l'est par la mayre de Saint Michel. Pour autant, les animaux n'ont pas d'accès direct au cours d'eau (clôtures implantées en amont). Le stockage de fumier se réalise au sud-ouest des emprises du centre équestre, dans une zone non bordée par le réseau hydrographique pérenne.

**L'impact global du centre équestre sur la baignade reste ainsi globalement jugé faible**, notamment en raison de son éloignement de la zone de baignade. De plus, la topographie parfaitement plane du site non imperméabilisé permet de favoriser largement l'infiltration des eaux de pluie. Le risque de lessivage des surfaces contaminées reste limité aux périodes de très fortes précipitations, au cours desquelles la qualité des eaux de baignade est d'ores et déjà naturellement dégradée.

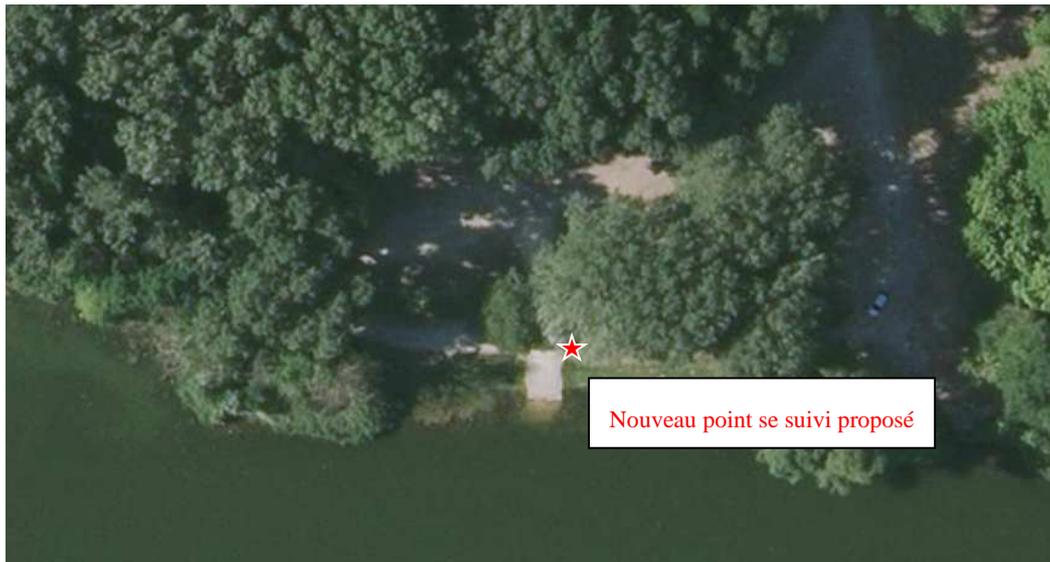
- **Déplacement du point de suivi** de manière à être représentatif de la qualité réelle des eaux au droit du site de baignade potentiellement fréquenté. Il sera désormais localisé au droit de la plage des Broteaux, par ailleurs moins exposée aux contaminations potentielles issue du bassin versant amont. Coordonnées Lambert 93 du nouveau point de suivi proposé : X = 840 588 m Y = 6 333 815 m. La baignade au niveau du point de suivi actuel devra être interdite. Cette interdiction sera formellement explicitée sur site (panneau d'information). En outre, nous rappelons que le nouveau site de baignade n'est pas exsangue de risques sanitaires. En effet, le courant y est moins fort, l'ensoleillement équivalent, ce qui augmente potentiellement le risque de cyanobactéries. Le déplacement du point de suivi est en outre pertinent également au regard de **caractère homogène de la masse d'eau concernée** (même masse d'eau, mêmes fonctionnements hydrauliques, proximité relative des du point de suivi historique et du nouveau point de suivi, système hydrographique identique).

- **L'antériorité analytique de la qualité des eaux de baignade caractérisée par les prélèvements réalisés au point de suivi historique pourra être conservée**, au regard de l'homogénéité de la masse d'eau, et conformément aux procédures recommandées par l'ARS 84 d'autre part.

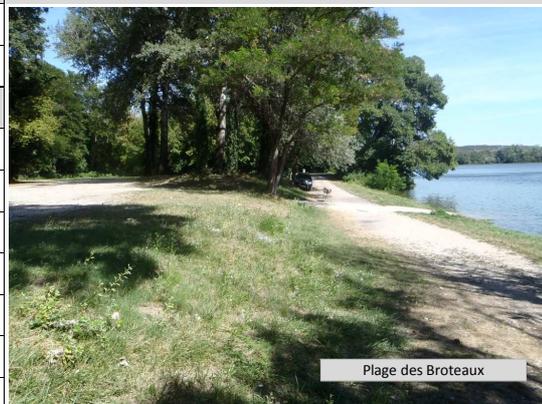
Caractéristiques physiques de la zone de baignade	Photographie illustrative
Rive d'implantation de la (des) plage(s):	<b>Rive nord du plan d'eau</b>
Nature des plages:	Sable grossier partiellement enherbé
<b>Equipements et usages de la zone de baignade</b>	
Période de fréquentation :	1er juillet au 31 août
Fréquentation estimée:	0 à 2 personnes
Equipements sanitaires:	Aucun
Poste de secours et Heures de surveillance:	Baignade non surveillée
Stationnement:	Stationnement à proximité
Usages nautiques / loisirs aquatiques:	Pêche - planche à voile
Accès aux animaux:	Accès interdit
Autres équipements:	Aucun
