Elaboration des profils de baignade pour le Lac de Saint-Cassien

Commune de Tanneron - Plage des Arbousiers

Intitulé de l'étude : Elaboration des profils de baignade pour le Lac de Saint-Cassien

Date : Février 2017

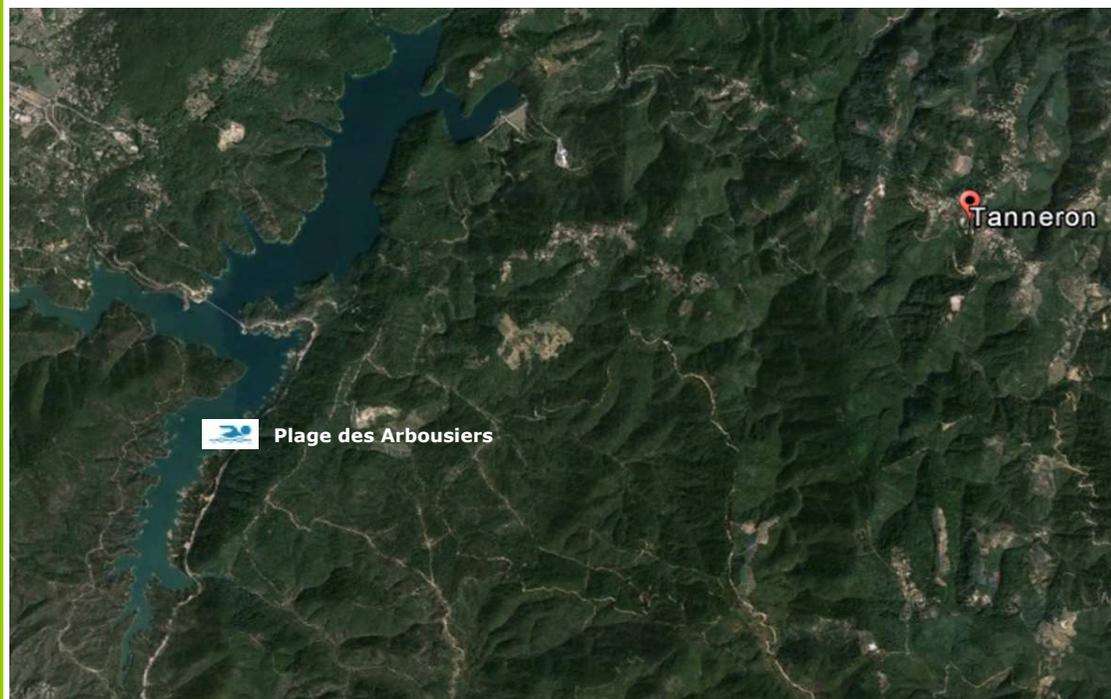
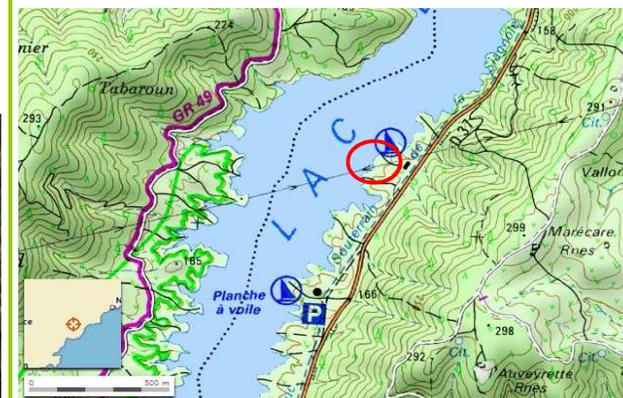
Fiche 0 : Occupation des sols à proximité du site de baignade

La zone de baignade de la plage des Arbousiers est située en rive droite du lac de Saint-Cassien, et en limite ouest de la commune de Tanneron.

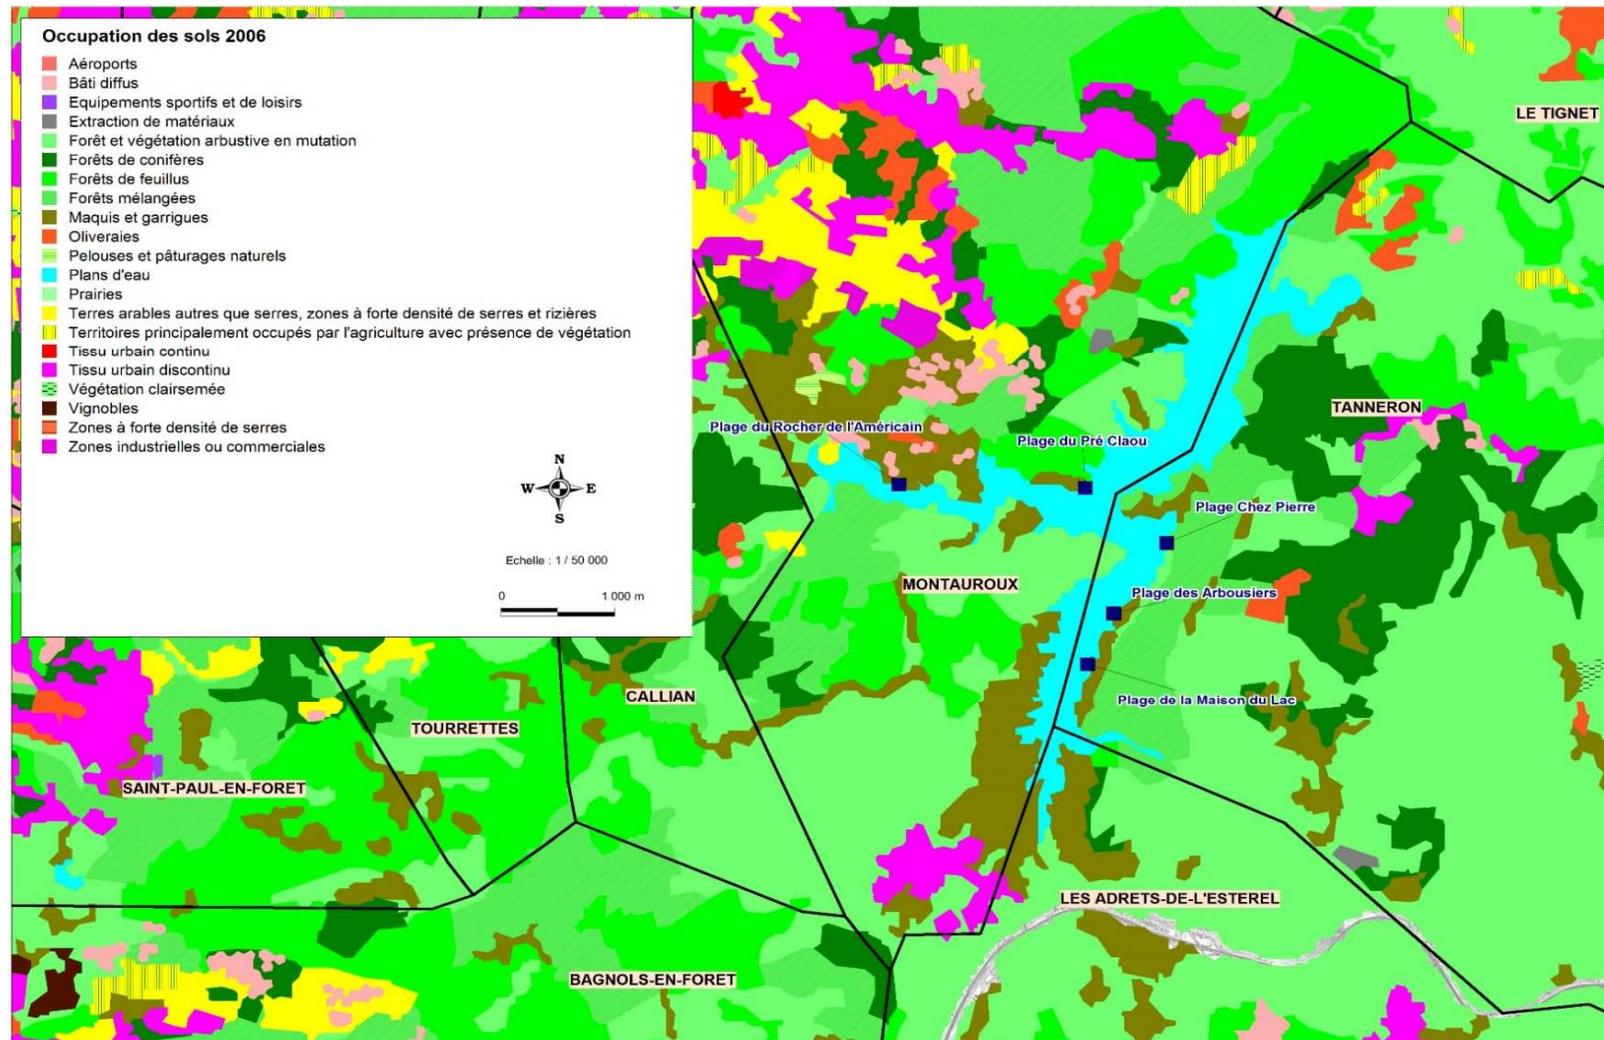
Fiche 2 : Occupation des sols sur le territoire alentour du site de baignade

L'occupation générale des sols sur le secteur de la plage des Arbousiers à Tanneron peut être caractérisée de la manière suivante:

- La zone de baignade est à proximité immédiate d'une zone de marécages et garrigues,
- Le deuxième rideau est constitué de prairies et de forêts mélangées,
- En s'éloignant de la plage étudiée, les forêts et prairies dominent.

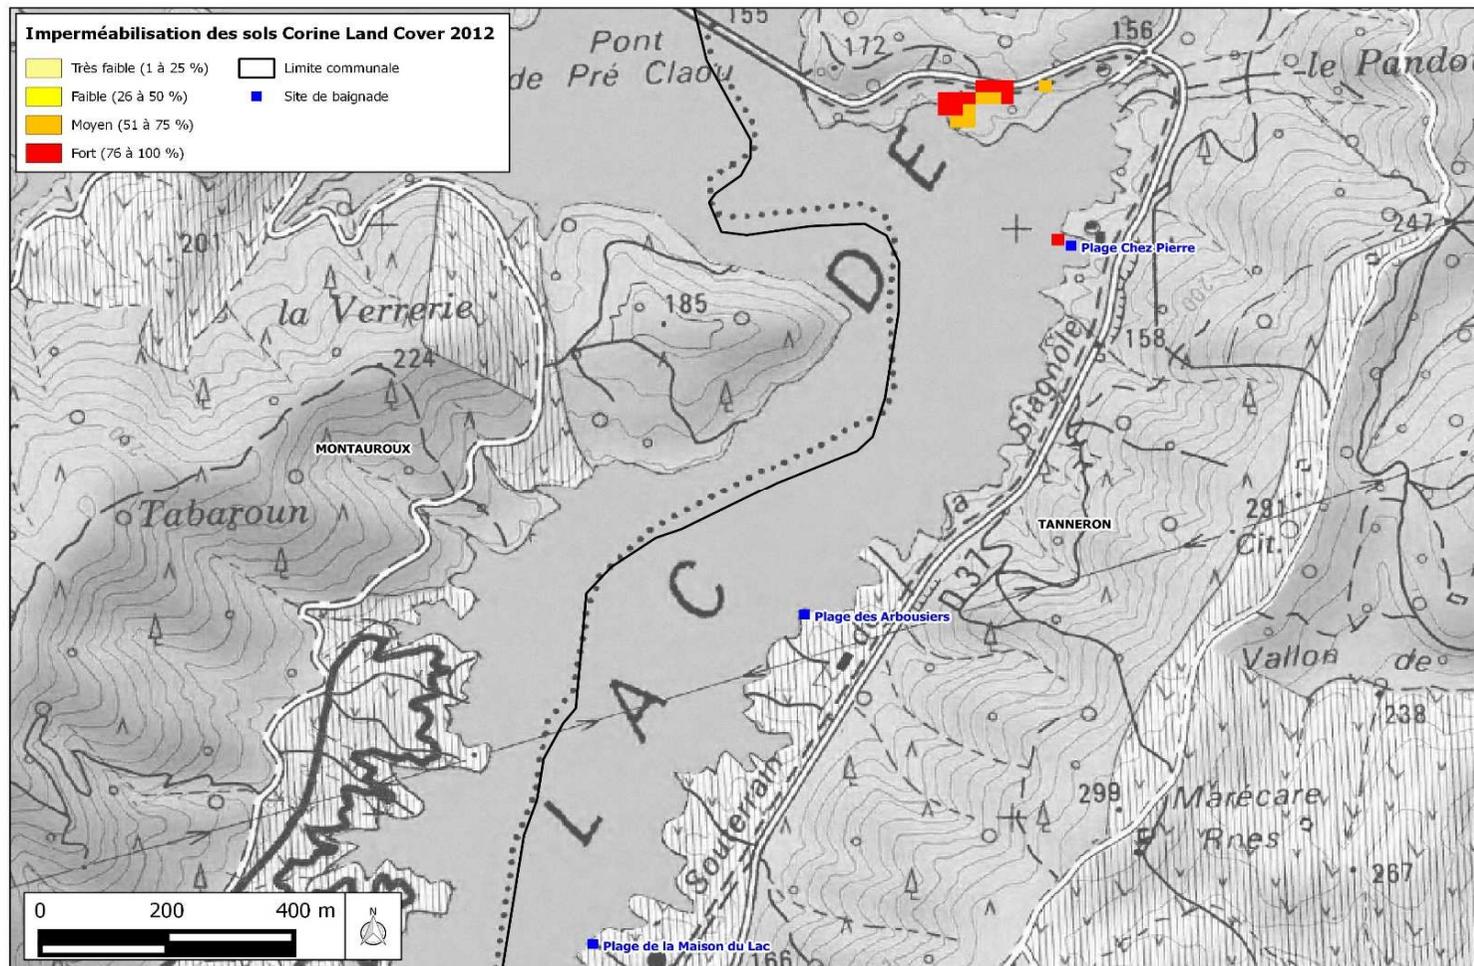
D.3. PENTES SUR LE SECTEUR D'ETUDE

A proximité immédiate du site de baignade de la plage des Arbousiers à Tanneron, les pentes sont relativement faibles. Au-delà de la périphérie immédiate de la plage, les pentes deviennent moyennes à fortes.

Les pentes sur le secteur d'étude constituent donc un facteur potentiel de dégradation de la qualité bactériologique des eaux du site de baignade de la plage des Arbousiers, étant donné la proximité de la route et du parking par rapport à la zone de baignade.

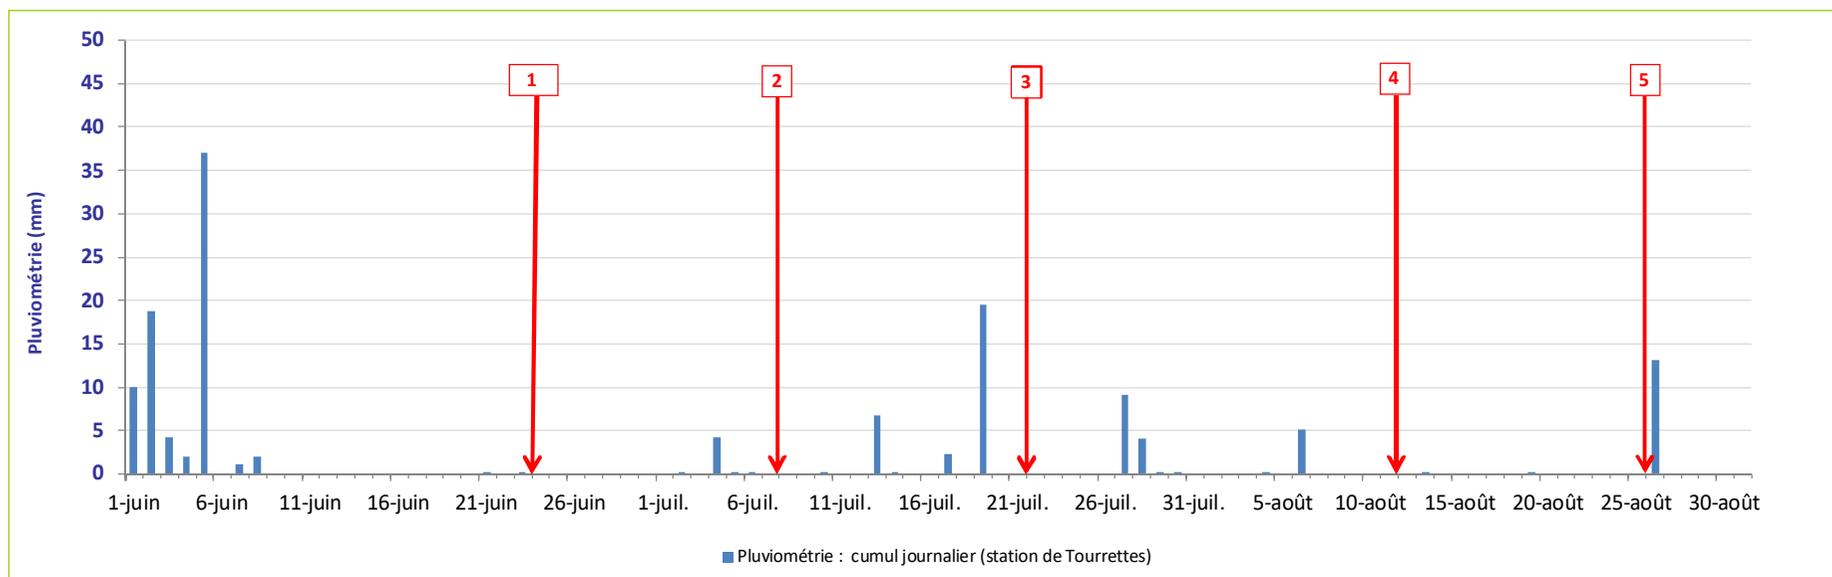
Fiche 3 : Contexte hydro-climatique des analyses ARS - Commune de Tanneron - Plage des Arbousiers

Nom de la baignade		Tanneron - Plage des Arbousiers					
Statut du point de prélèvement		Point de suivi officiel					
Paramètres analysés		E. Coli (pour 100 ml)	Streptocoques fécaux (pour 100 ml)	Autres paramètres			
ANNEE 2011	1	24/06/2011	15	<15	RAS		
	2	08/07/2011	<15	30	RAS		
	3	22/07/2011	61	15	RAS		
	4	12/08/2011	<15	<15	RAS		
	5	26/08/2011	<15	15	RAS		
Note retenue (ancienne directive 1976 : en vigueur)		A (Bonne Qualité)

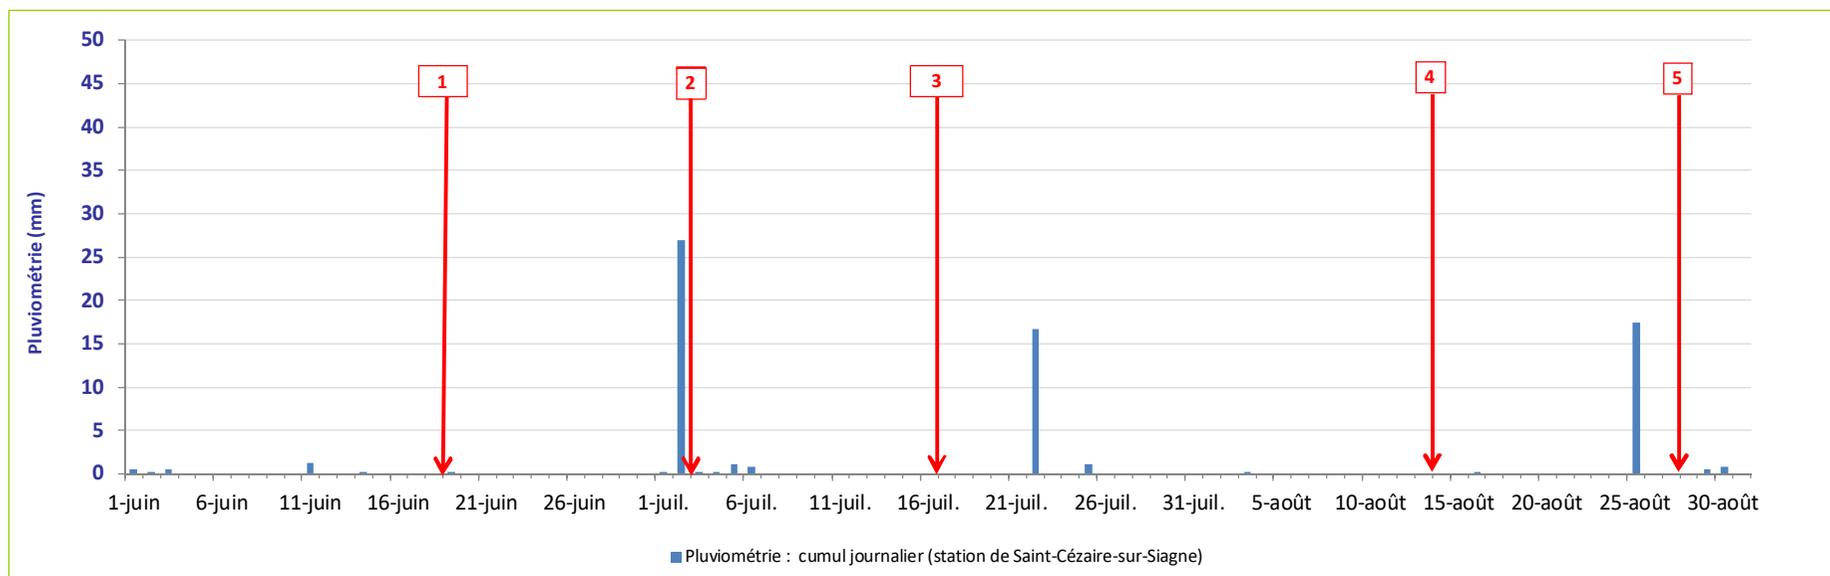
Fiche 3 : Contexte hydro-climatique des analyses ARS - Commune de Tanneron - Plage des Arbousiers

Nom de la baignade		Tanneron - Plage des Arbousiers					
Statut du point de prélèvement		Point de suivi officiel					
Paramètres analysés		<i>E. Coli</i> (pour 100 ml)	Streptocoques fécaux (pour 100 ml)	Autres paramètres			
ANNEE 2012	1	19/06/2012	<15	<15	RAS		
	2	03/07/2012	<15	<15	RAS		
	3	17/07/2012	<15	<15	RAS		
	4	14/08/2012	<15	<15	RAS		
	5	28/08/2012	<15	<15	RAS		
Note retenue (ancienne directive 1976 : en vigueur)		A (Bonne Qualité)

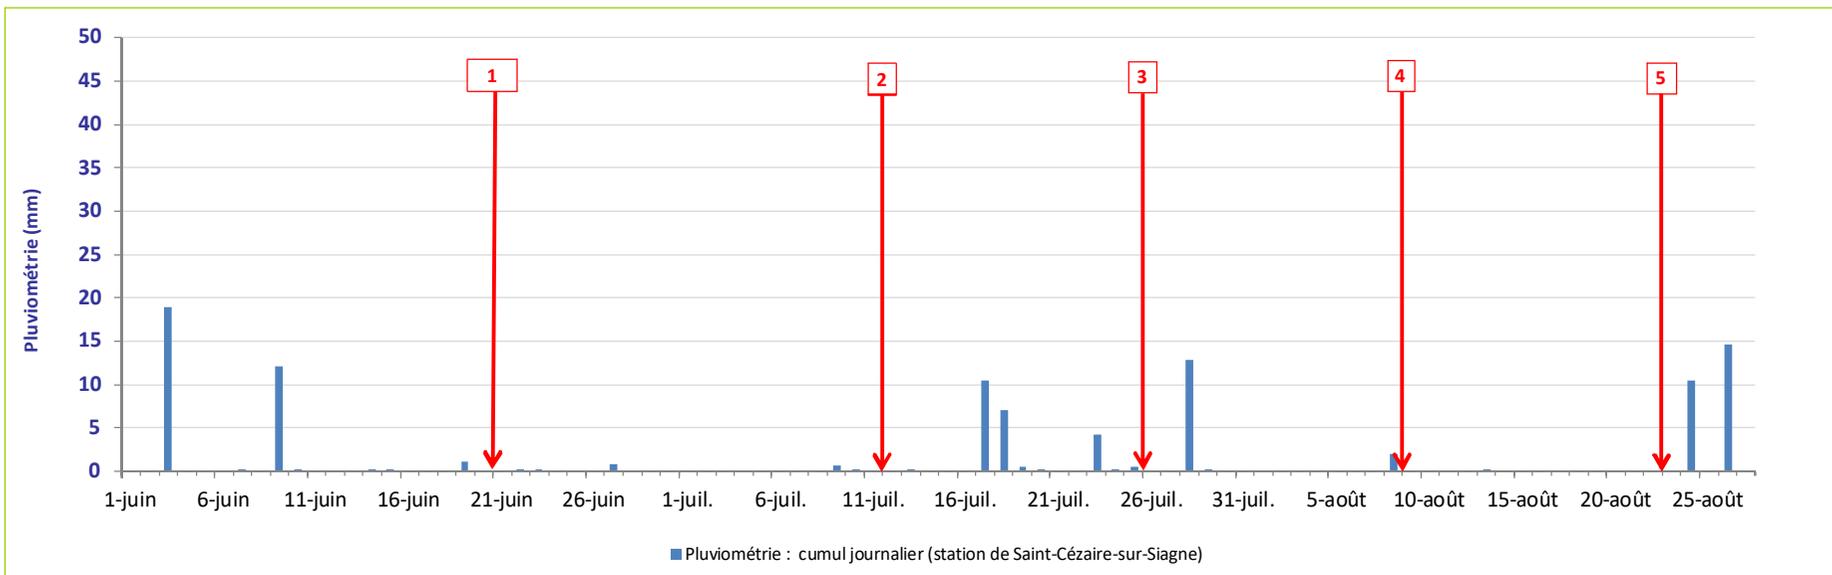
Fiche 3 : Contexte hydro-climatique des analyses ARS - Commune de Tanneron - Plage des Arbousiers

Nom de la baignade		Tanneron - Plage des Arbousiers					
Statut du point de prélèvement		Point de suivi officiel					
Paramètres analysés		<i>E. Coli</i> (pour 100 ml)	Streptocoques fécaux (pour 100 ml)	Autres paramètres			
ANNEE 2013	1	21/06/2013	<15	<15	RAS		
	2	12/07/2013	161	<15	RAS		
	3	26/07/2013	30	<15	RAS		
	4	09/08/2013	<15	393	RAS		
	5	23/08/2013	<15	<15	RAS		
Note retenue (nouvelle directive 2006 : en vigueur)		Excellente

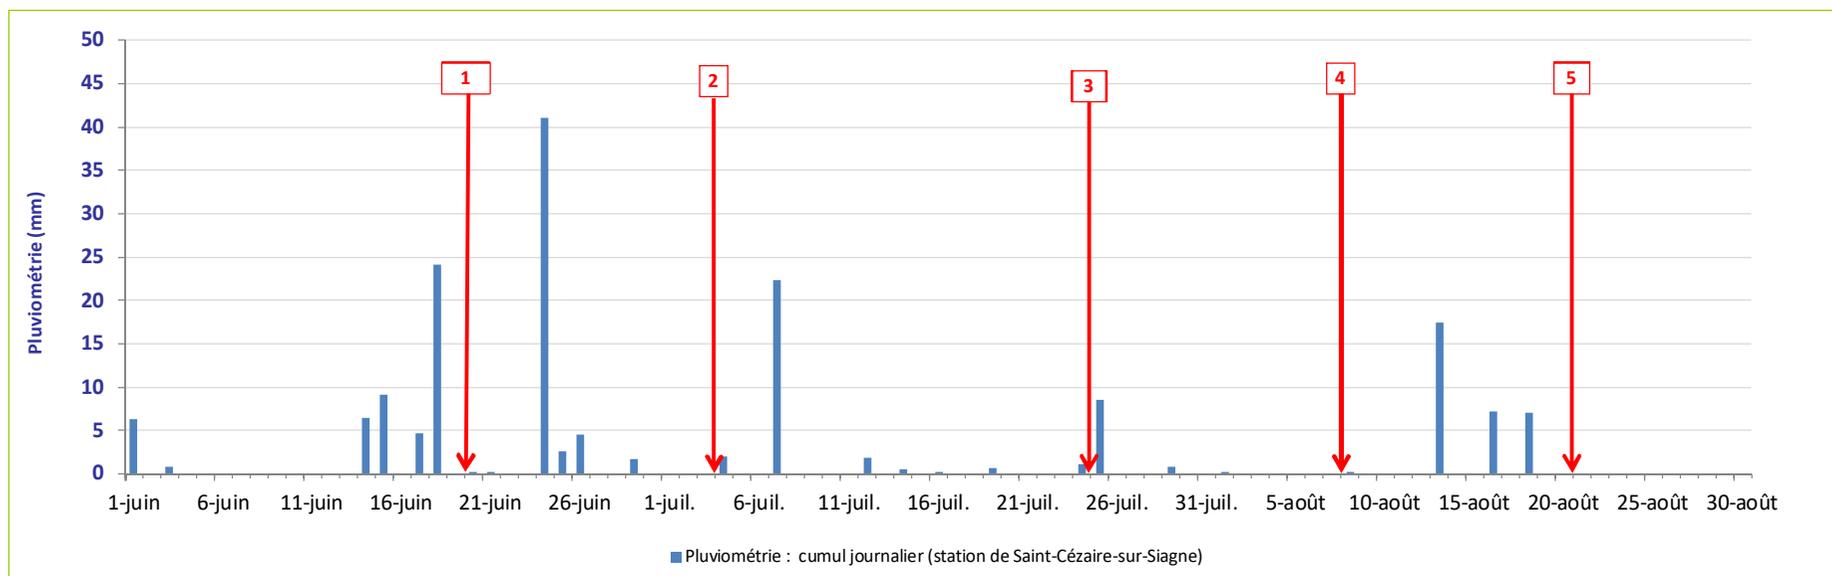
Fiche 3 : Contexte hydro-climatique des analyses ARS - Commune de Tanneron - Plage des Arbousiers

Nom de la baignade		Tanneron - Plage des Arbousiers					
Statut du point de prélèvement		Point de suivi officiel					
Paramètres analysés		<i>E. Coli</i> (pour 100 ml)	Streptocoques fécaux (pour 100 ml)	Autres paramètres			
ANNEE 2014	1	20/06/2014	<15	<15	RAS		
	2	04/07/2014	<15	<15	RAS		
	3	25/07/2014	<15	15	RAS		
	4	08/08/2014	<15	15	RAS		
	5	21/08/2014	<15	<15	RAS		
Note retenue (nouvelle directive 2006 : en vigueur)		Excellente

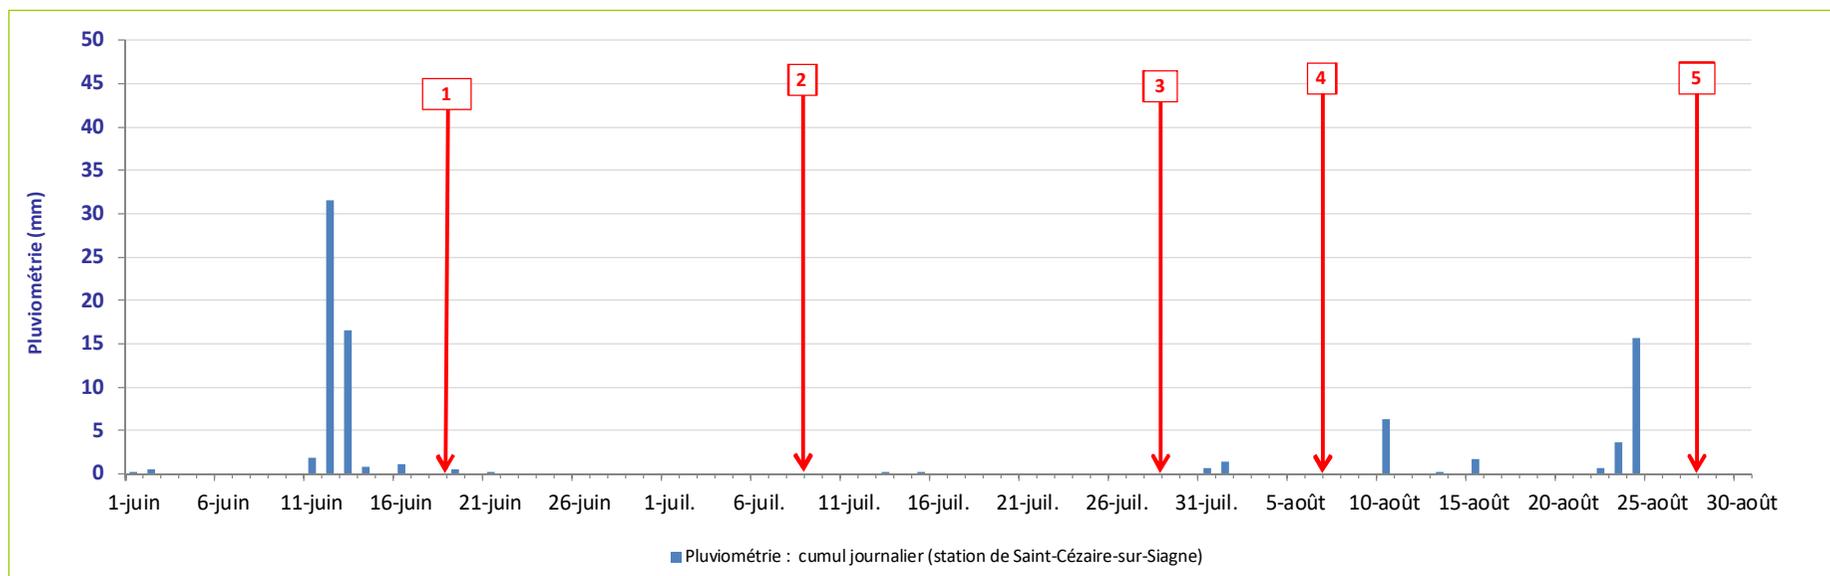
Fiche 3 : Contexte hydro-climatique des analyses ARS - Commune de Tanneron - Plage des Arbousiers

Nom de la baignade		Tanneron - Plage des Arbousiers					
Statut du point de prélèvement		Point de suivi officiel					
Paramètres analysés		<i>E. Coli</i> (pour 100 ml)	Streptocoques fécaux (pour 100 ml)	Autres paramètres			
ANNEE 2015	1	19/06/2015	<15	<15	RAS		
	2	09/07/2015	46	<15	RAS		
	3	29/07/2015	<15	<15	RAS		
	4	07/08/2015	<15	126	RAS		
	5	28/08/2015	<15	15	RAS		
Note retenue (nouvelle directive 2006 : en vigueur)		Excellente

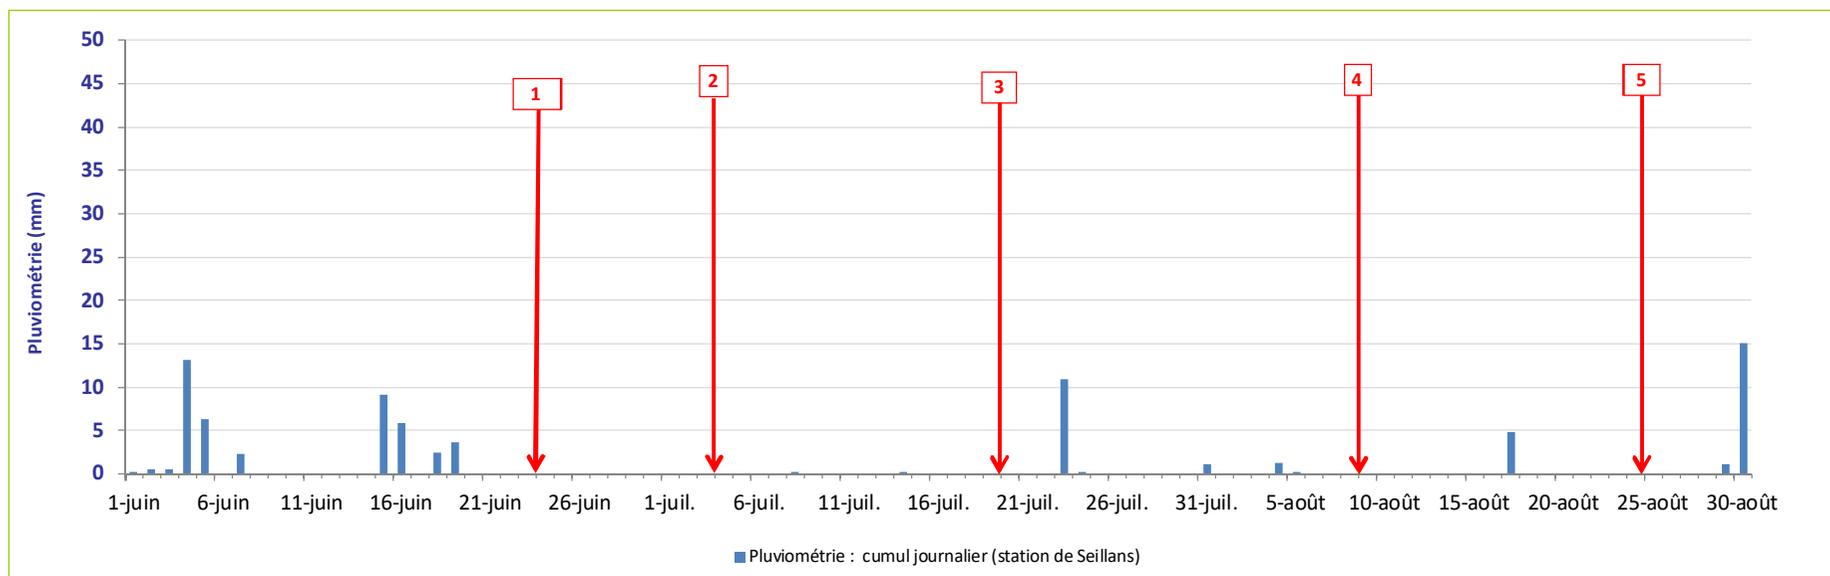
Fiche 3 : Contexte hydro-climatique des analyses ARS - Commune de Tanneron - Plage des Arbousiers

Nom de la baignade		Tanneron - Plage des Arbousiers					
Statut du point de prélèvement		Point de suivi officiel					
Paramètres analysés		<i>E. Coli</i> (pour 100 ml)	Streptocoques fécaux (pour 100 ml)	Autres paramètres			
ANNEE 2016	1	24/06/2016	15	15	RAS		
	2	04/07/2016	<15	15	RAS		
	3	20/07/2016	<15	647	RAS		
	4	09/08/2016	<15	<15	RAS		
	5	25/08/2016	<15	15	RAS		
Note retenue (nouvelle directive 2006 : en vigueur)		Classement officiel non encore établi

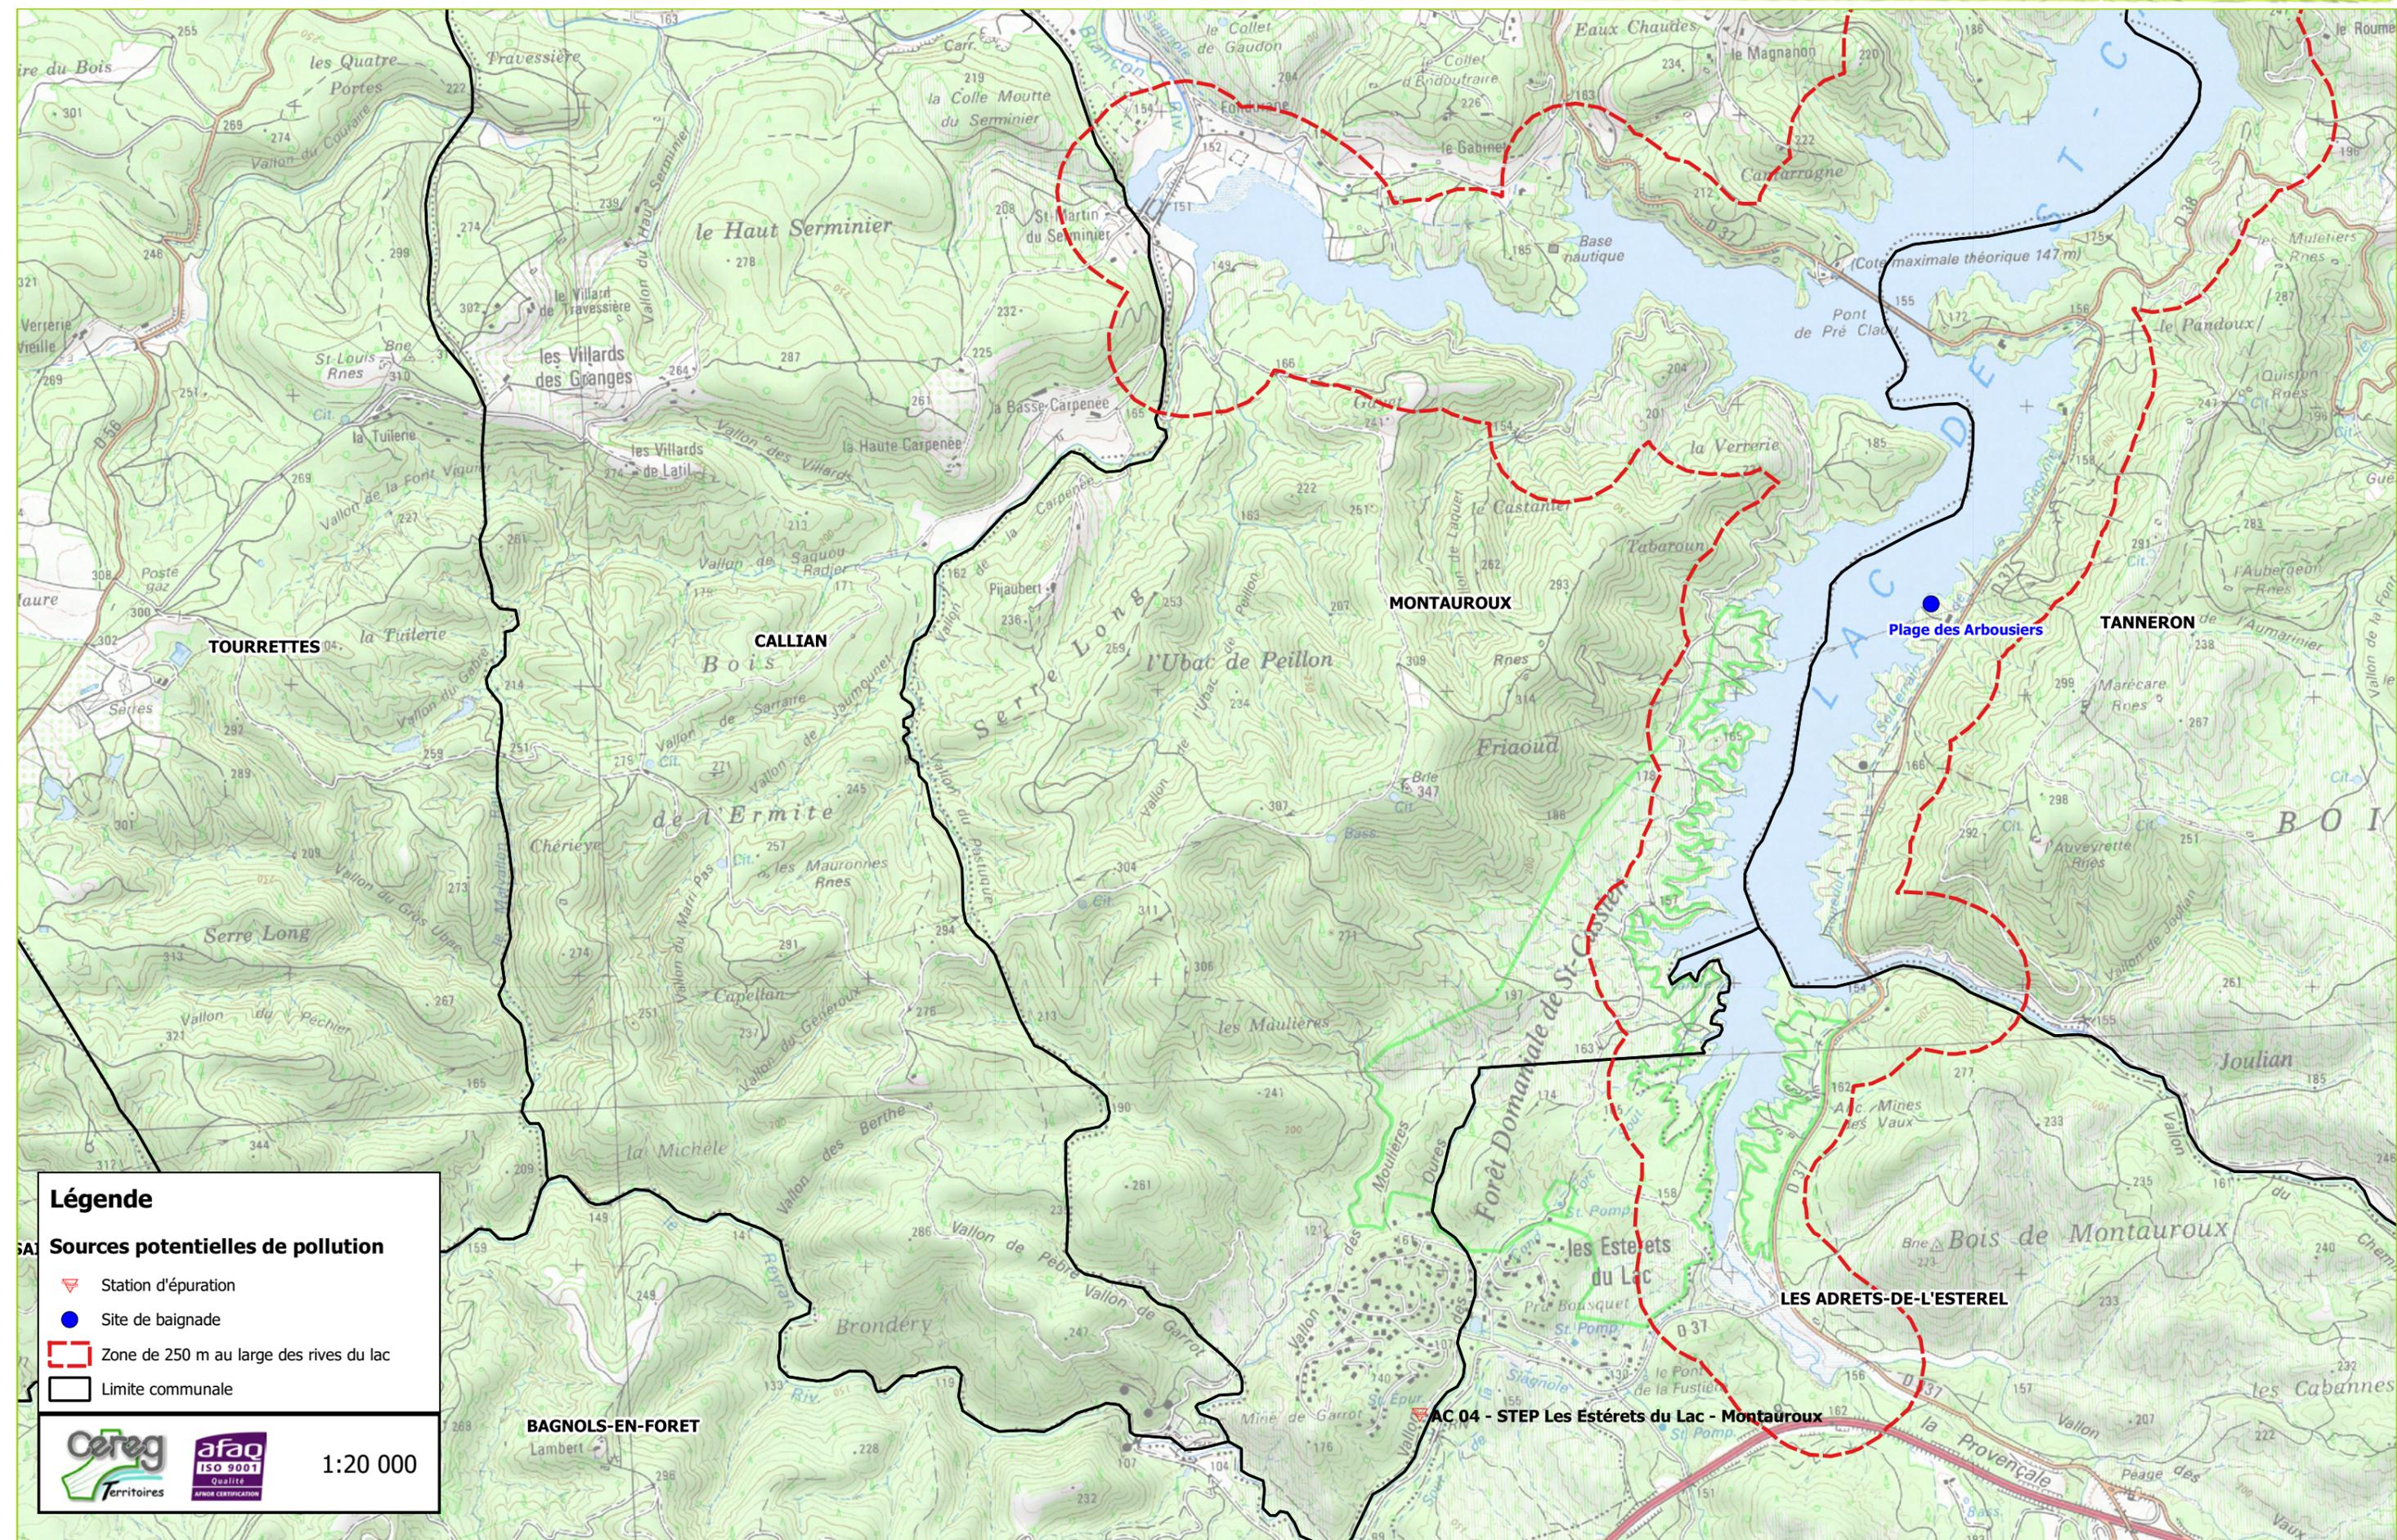
Localisation de toutes les sources de pollution liées à l'assainissement collectif Plage des Arbousiers - Commune de Tanneron

La cartographie de la page suivante localise les stations d'épuration à prendre en compte pour cette plage.

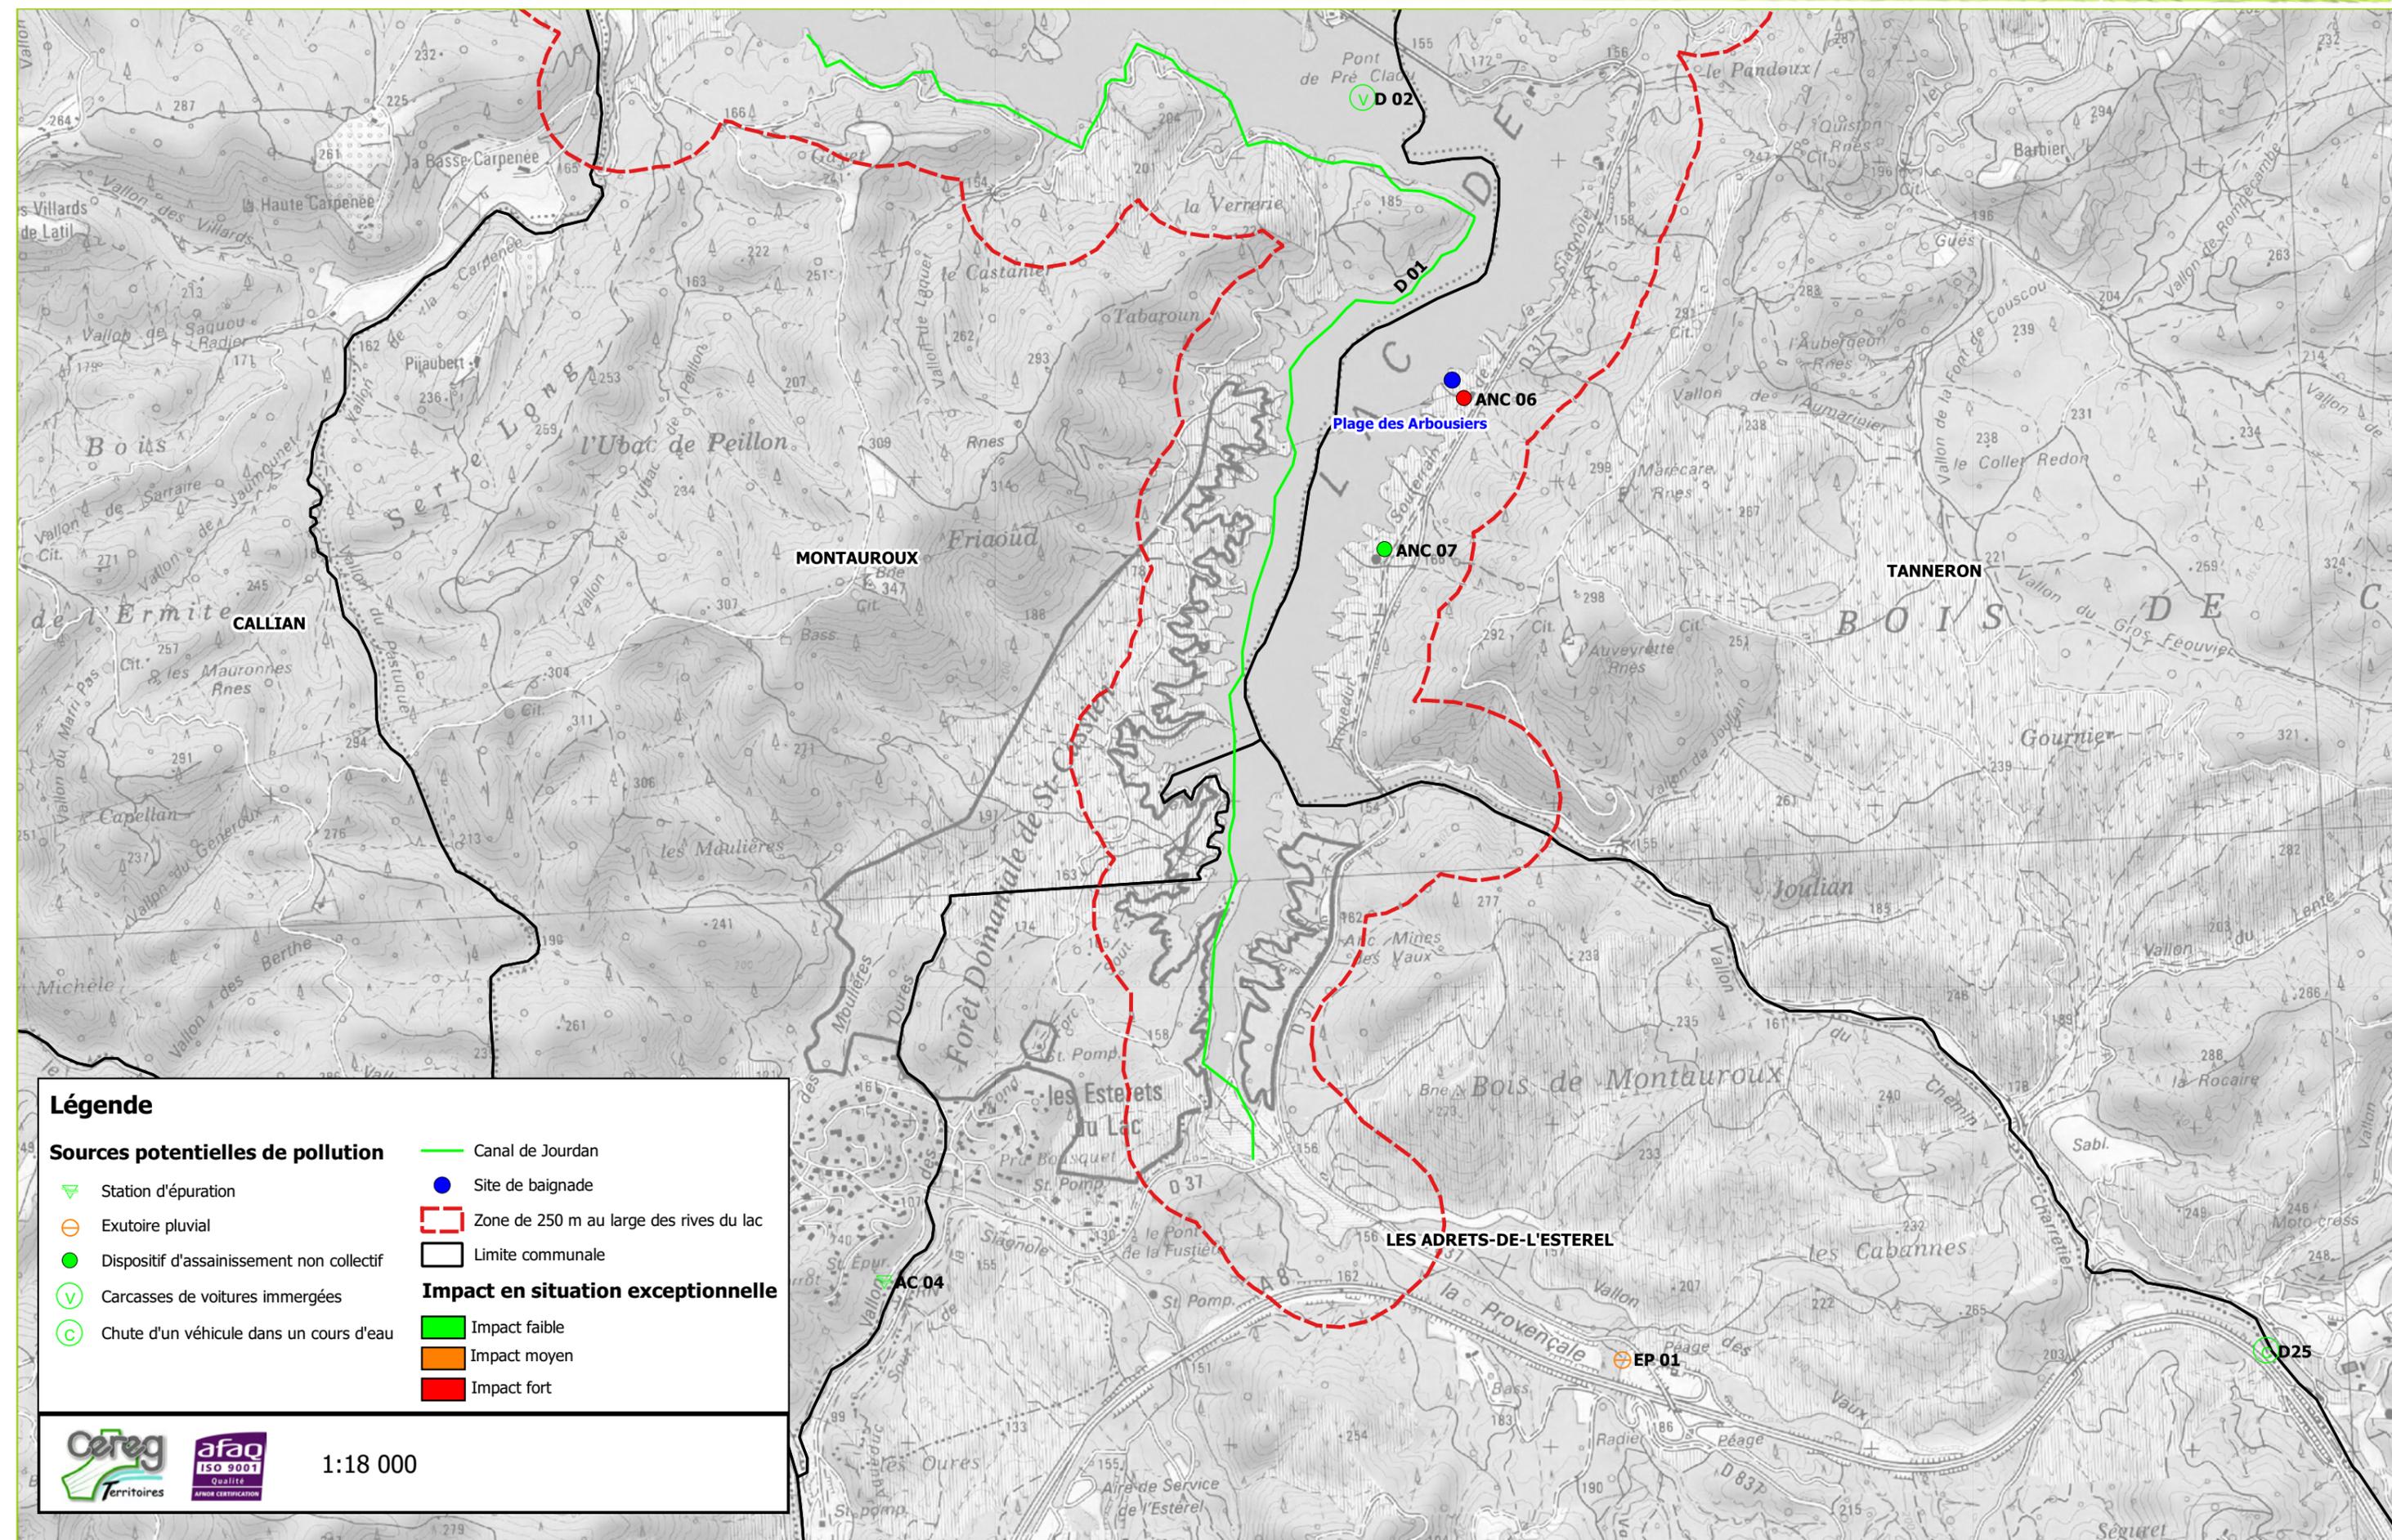
Localisation de toutes les sources potentielles de pollution Plage des Arbousiers - Commune de Tanneron

Les fiches synthétiques suivantes illustrent la synthèse du diagnostic hiérarchisé des pollutions.

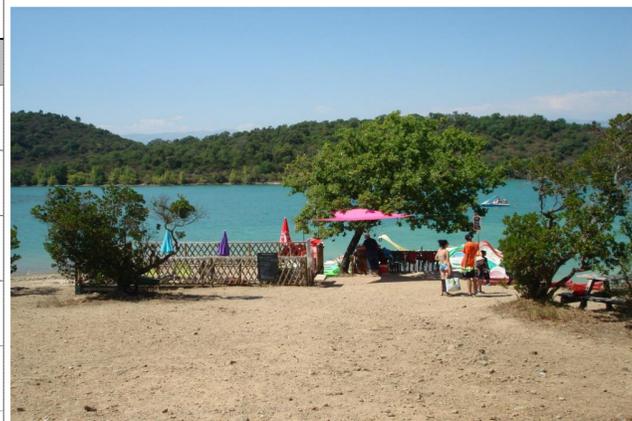
Plage des Arbousiers

Caractéristiques physiques de la zone de baignade	Photographie illustrative
Rive d'implantation de la (des) plage(s):	Rive droite
Nature des plages:	Rochers + graviers
Equipements et usages de la zone de baignade	
Période de fréquentation :	1 ^{er} Juillet au 31 Août
Equipements sanitaires:	Non
Poste de secours et heures de surveillance:	Non
Stationnement:	Parking à 100 m à l'amont
Usages nautiques / loisirs aquatiques:	Pédalos, canoë, paddles, pêche
Accès aux animaux:	Accès non réglementé
Autres équipements:	Snack/bar, bar sur plage, pédalos/canoë/transats, halte nautique, tables pique-nique
