## 7.1.2 TRAVAUX EN AMONT DE LA RD185

Opération  
**Protection du bâti et restauration de la Petite Grosne à la confluence avec la Provençère**

Titre  
**Profil en travers Provençère en amont de la RD185**

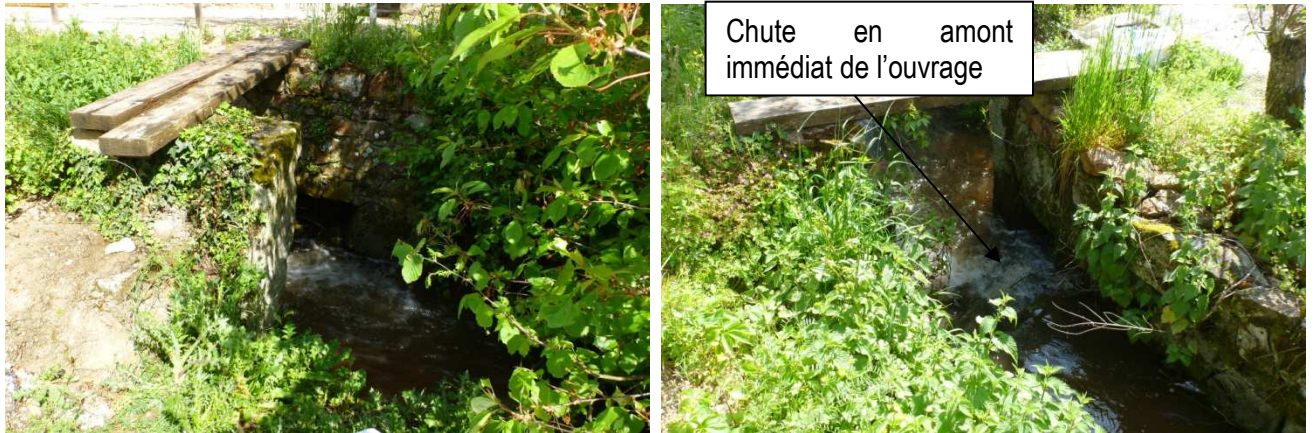
Un ancien ouvrage est présent sur ce tronçon. Il est composé de deux piles en pierre espacées d'1.15m. Il est concerné par une chute d'environ 40cm.

*Vestige de l'ouvrage présent sur le tronçon amont de la Provençère*

Le projet prévoit la démolition de la pile de gauche et le confortement du pied de berge à l'aide des blocs démontés dans la continuité de la berge amont et aval. La berge sera talutée selon les pentes de berges aval.

Il n'est pas envisagé de démolir la pile en rive droite car celle-ci est en cohérence avec le muret amont en rive droite. Sa démolition entrainerait une faiblesse de stabilité du mur.

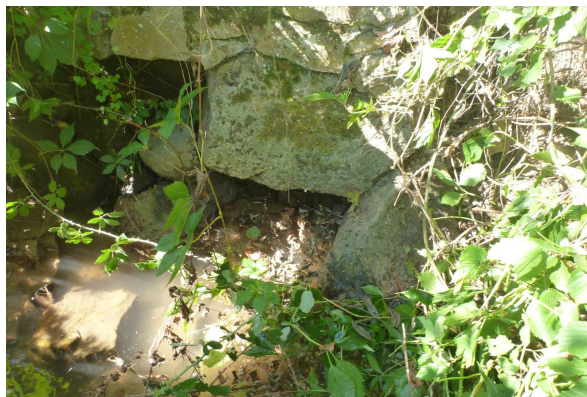
En rive gauche, une encoche d'érosion a été notée en aval immédiat du pilier ainsi qu'un sapement du pied de la pile entraînant des enjeux de stabilité de l'ouvrage.

*Affouillement au pied du pilier en rive gauche*

Un bouturage du pied de berge est également prévu à l'aide d'essences adaptées.

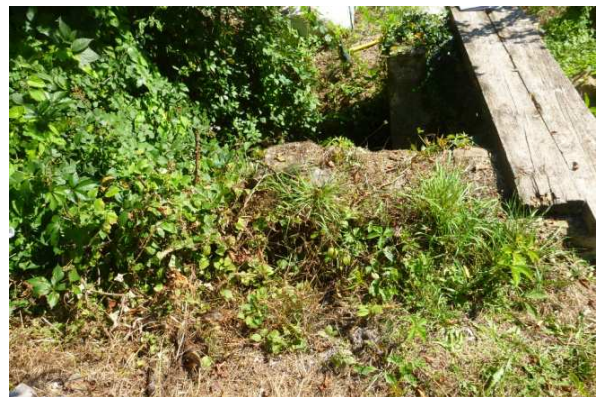
*Encoche d'érosion derrière le pilier*

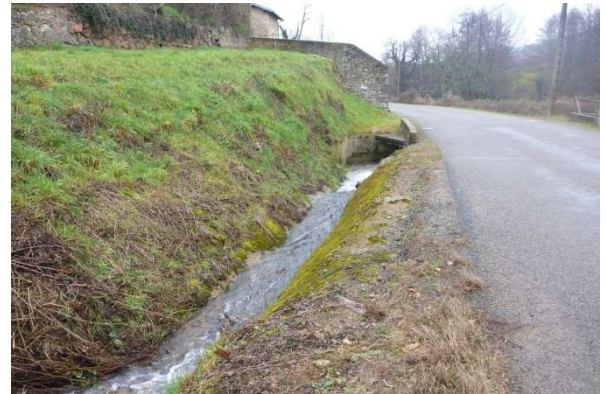
La berge rive gauche est haute, abrupte et totalement dénuée de ripisylve. La berge rive droite est quasi inexistante comme le témoigne la photo ci-contre. Elle est d'une hauteur comprise entre 1.1 m et 1.6m et complètement bétonnée.

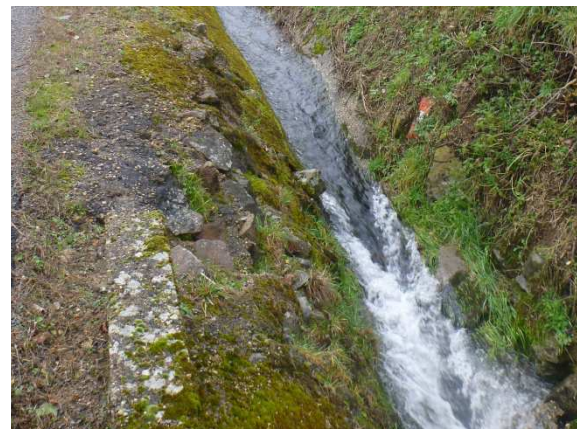
La cunette béton montre des signes nets d'altérations avec déchaussement de blocs :

- **l'augmentation de la rugosité**
- **l'augmentation de gabarit de la cunette béton existante**
