COMMUNE DE CAMPO (2A)

Zonage d'Assainissement

Actualisation du diagnostic et du Schéma Directeur d'Assainissement

Rapport final

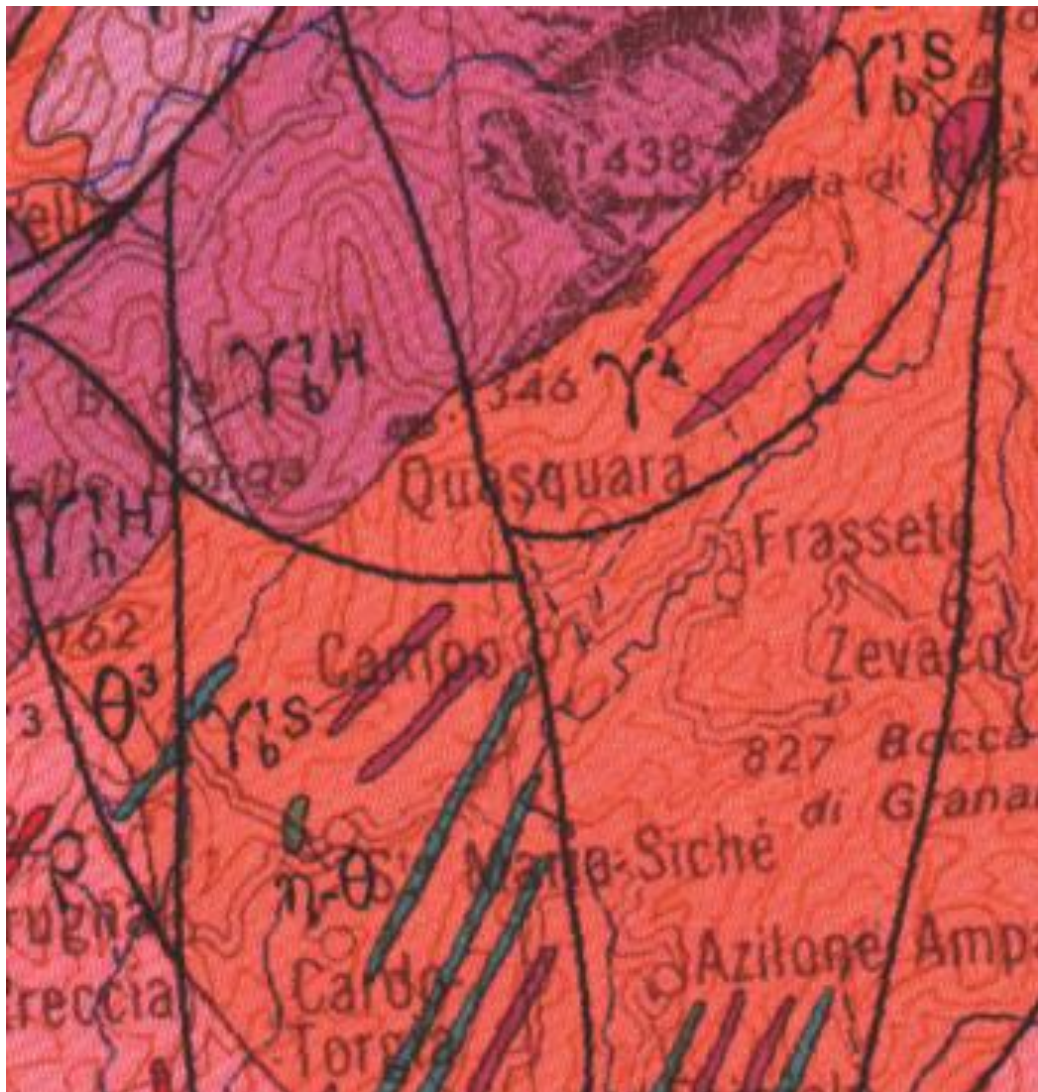
Figure 5 : Extrait carte géologique au 1/250 000^e du BRGM

La commune est représentée par des formations variées, majoritairement, les Tonalites et granodiorites à grain moyen (γ^4) (association calco-alcaline),

D'un point de vue hydrogéologique, les granites, granodiorites, monzonites, non poreux, ne comportent pas d'aquifères d'interstices. Le milieu est cependant suffisamment fissuré pour abriter des réseaux de drainage liés à la fracturation. Ainsi, les socles cristallins (granite) sont des aquifères avec une productivité relativement mauvaise. En effet, des ressources limitées peuvent se loger dans les secteurs altérés (arènes) ou fissures, filons (quartz) et failles pouvant jouer le rôle de drains occasionnant des venues d'eau de faible débit.

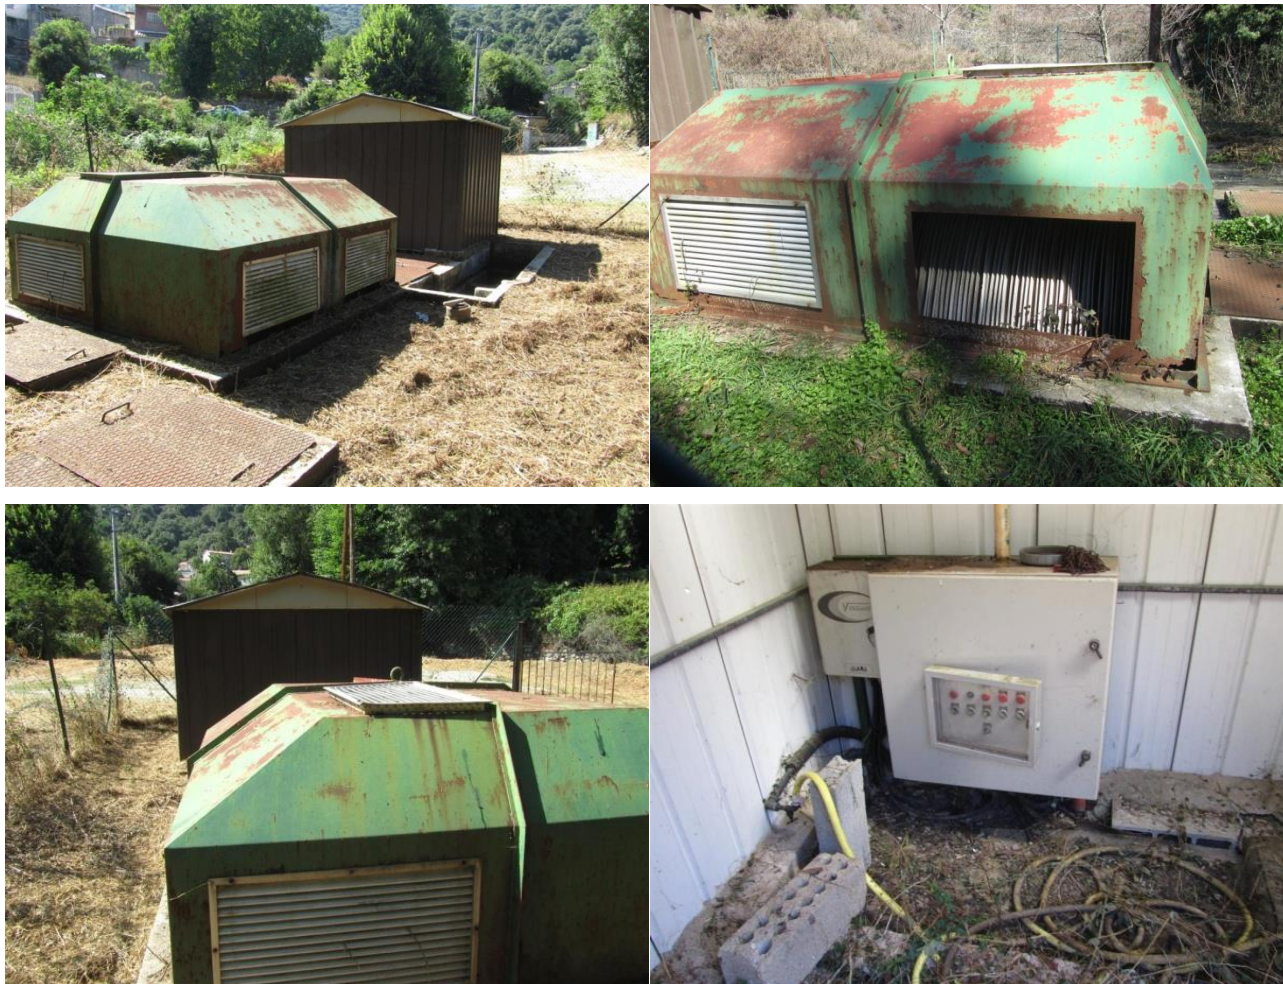
Figure 9 : Station de traitement - Local - Armoire électrique (Juillet 2012 et Mars 2013)

Le génie civil est en bon état, pas de fissure apparente.

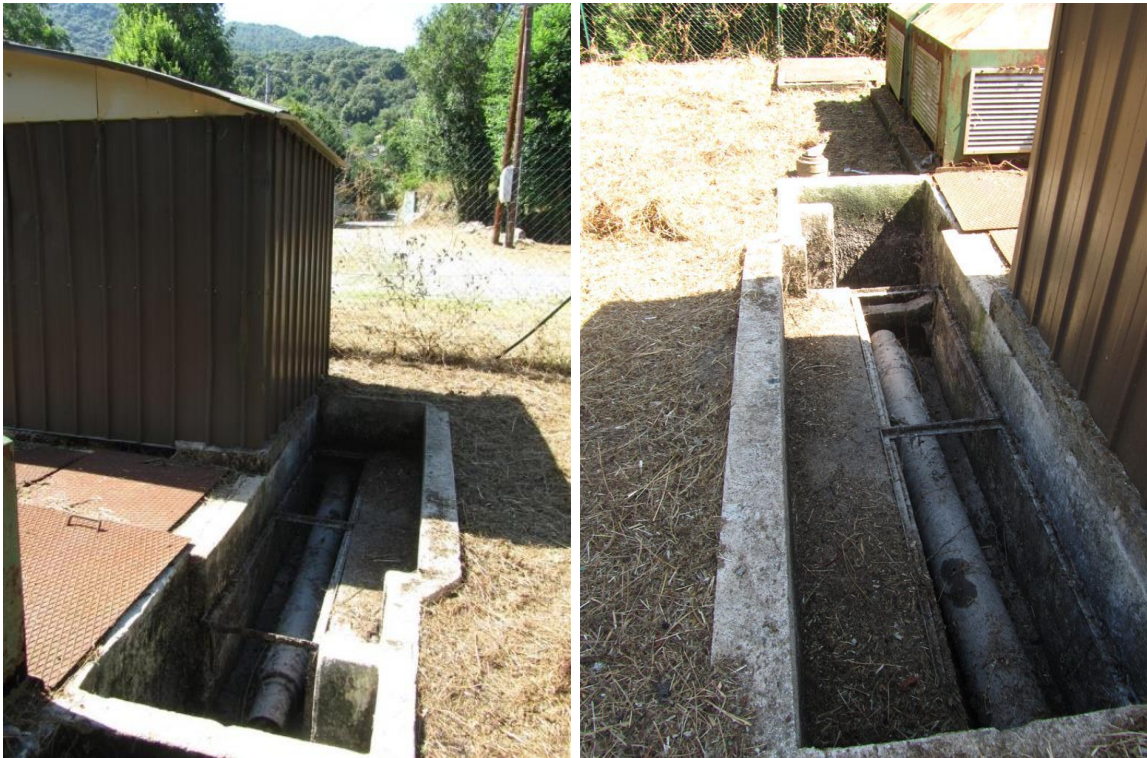
Figure 10 : Canal d'arrivée des effluents (Juillet 2012)

Les éléments constitutifs de la station sont hors d'usage. Les organes sont rouillés.

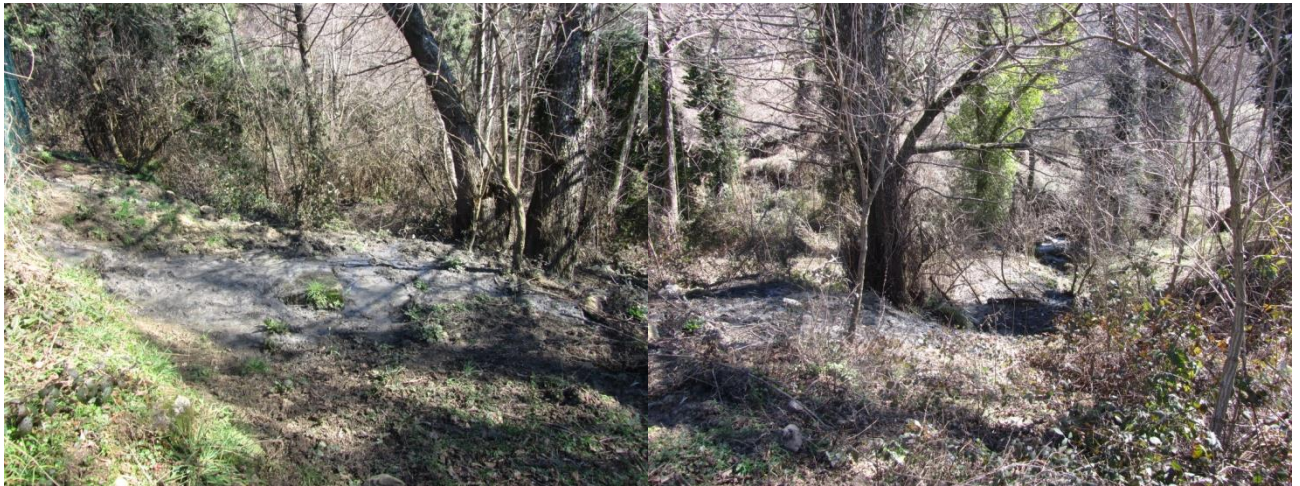
Figure 12 : Rejet actuel et ruisseau (Mars 2013)

A l'été 2012, la station est by-passée. Les effluents collectés sont rejetés directement au milieu récepteur sans traitement.

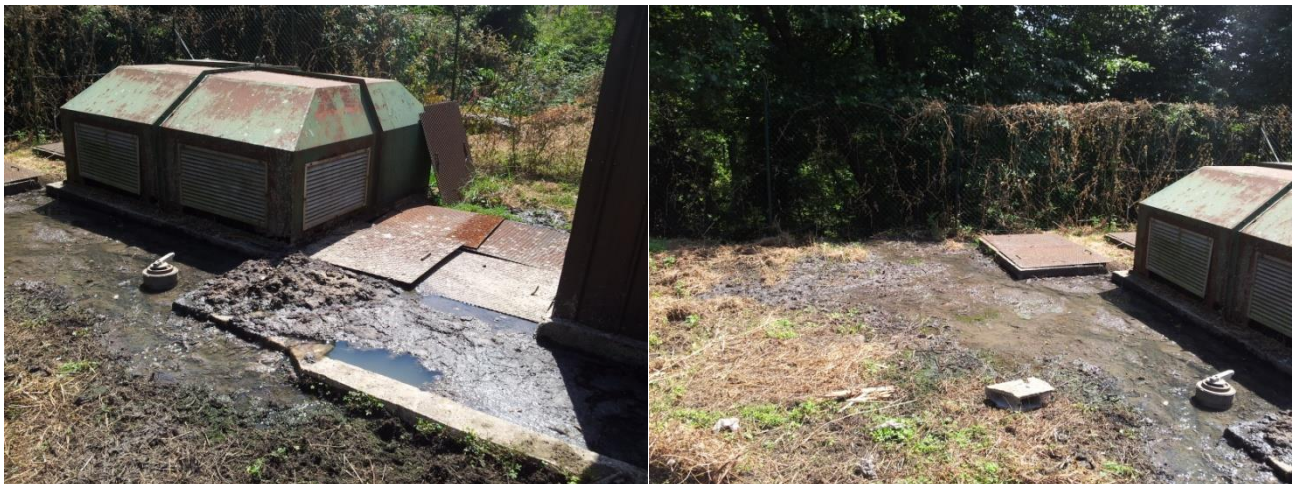
Figure 13 : Station de traitement (Fin Août 2012)

Durant le mois d'août 2012, la station a complètement débordé et n'a jamais été vidangé depuis.

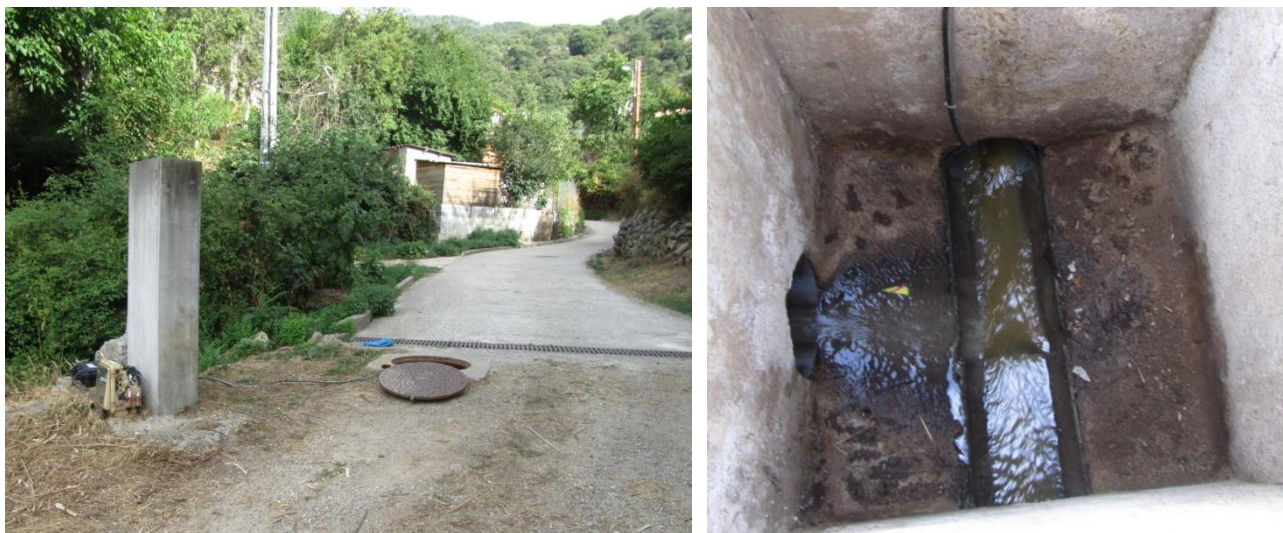
Figure 15 : Point de mesures débitmétrique

Des analyses des charges hydrauliques ont été effectuées au niveau du dernier regard avant la station de traitement sur la canalisation terminale.

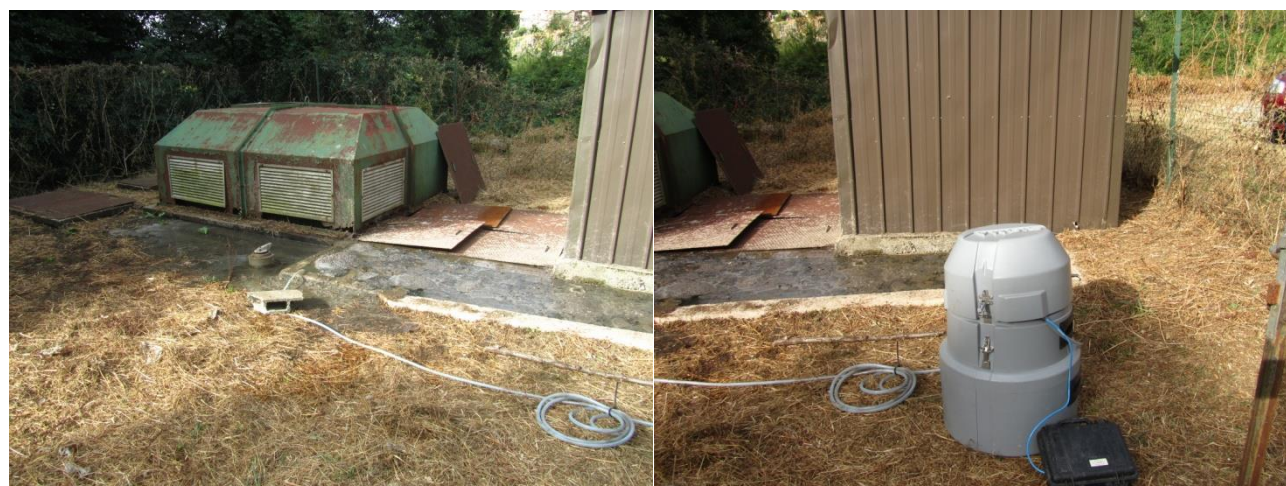
Figure 19 : Point de mesure de pollution

L'analyse des prélèvements d'échantillons d'eaux usées a porté sur les paramètres suivants :

- **Paramètres physico-chimiques** : pH et Température
- **Paramètres Azotés et Phosphorés** : Azote Kjeldhal NTK et Phosphore Total Pt
- **Oxygène et Matières Organiques** : Matières en Suspension MEST, Demande chimique en oxygène DCO, Demande biochimique en oxygène après 5 jours DBO5.

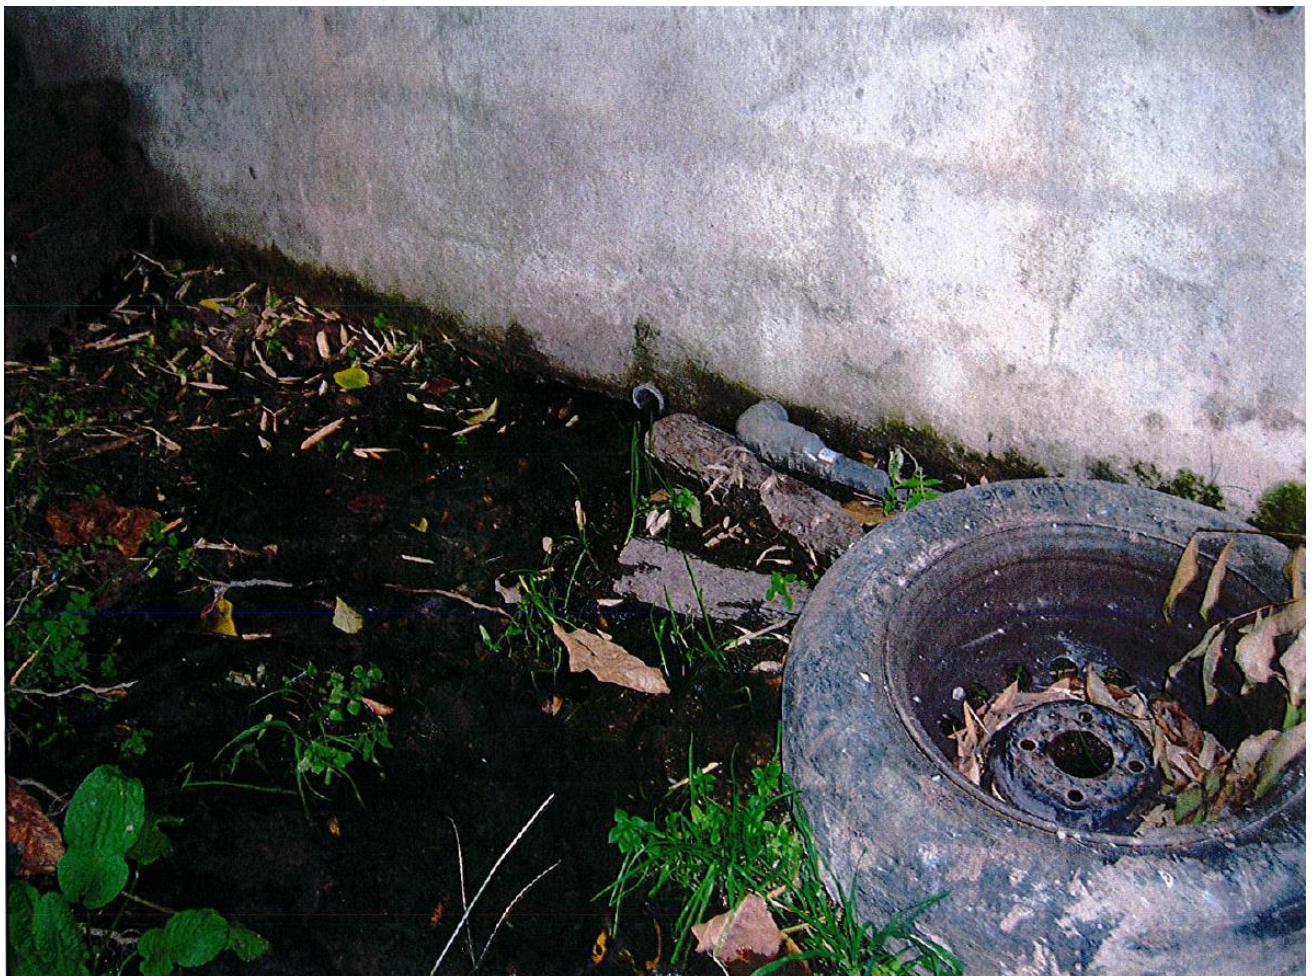
Figure 20 : Débordements au niveau du muret bordant R9

Un débit d'eau claire a été mesuré au regard R9 à 0,5 l/s en juillet 2009. Le réseau pluvial sert également de réseau d'irrigation en été. Ce qui explique en partie le débit d'eau claire arrivant au regard R9 par infiltration du réseau d'irrigation/pluvial vers le réseau d'assainissement.

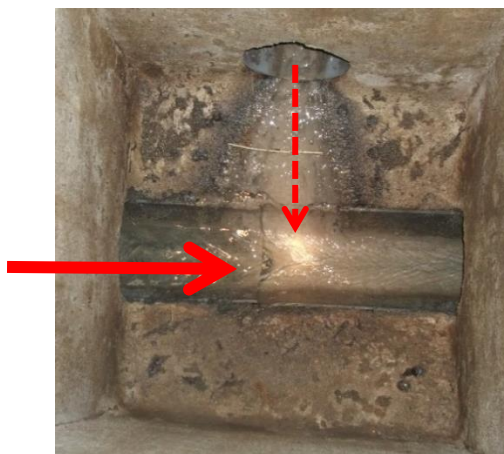
Figure 22 : Observation des débits nocturnes au regard R5

La branche venant de la sortie du village et de l'hôtel n'est pas sensible aux eaux claires parasites permanentes : **environ 0,02 l/s.**

Sur le secteur du « haut du village », les débits « permanents » sont nuls.

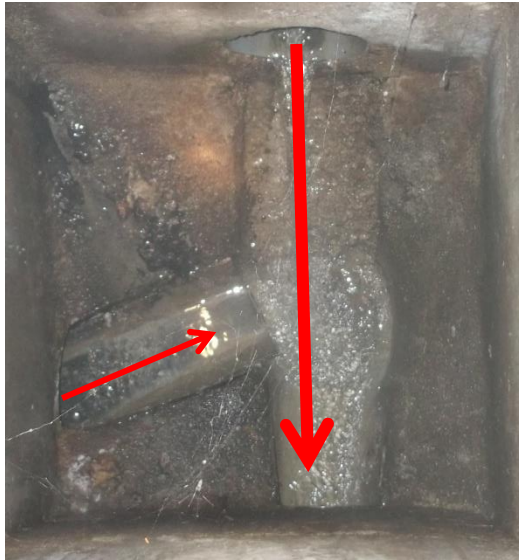
Figure 23 : Observation des débits nocturnes au regard R4

- Branche du « bas du village » : estimation à environ **0,125 l/s**.
- Branche « mairie » : estimation à environ **0,675 l/s**

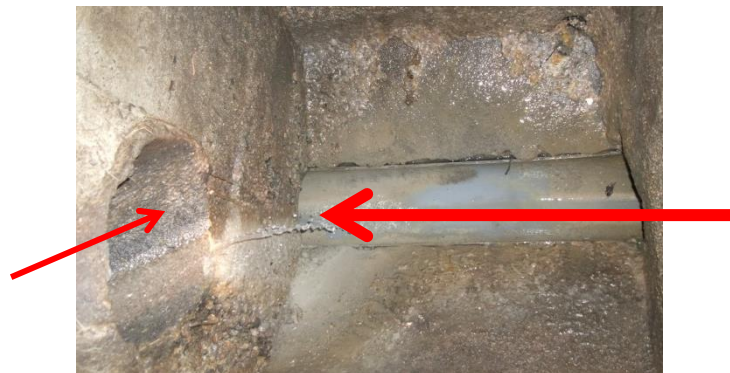
Figure 24 : Observation des débits nocturnes au regard R8

Les eaux parasites permanentes sont réparties sur les 2 branches arrivant à ce regard :

- Branche église et route principale : mesure à **0,08 l/s**
- Branche de la canalisation R9 et R11 : estimation à **0,045 l/s**.

*Ces données confirment les observations du diagnostic précédent. Le débit d'eaux claires permanentes avait déjà été repéré sur ce regard en juillet 2004 et mesuré à **0,03 l/s**.*

Les observations confirment également les anomalies et dysfonctionnements identifiés au niveau du regard R9 et de la branche ancienne de réseau privé qui arrive dans R9.

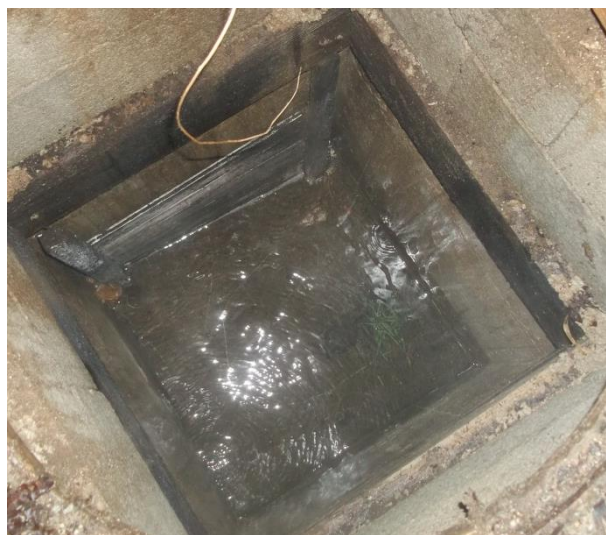
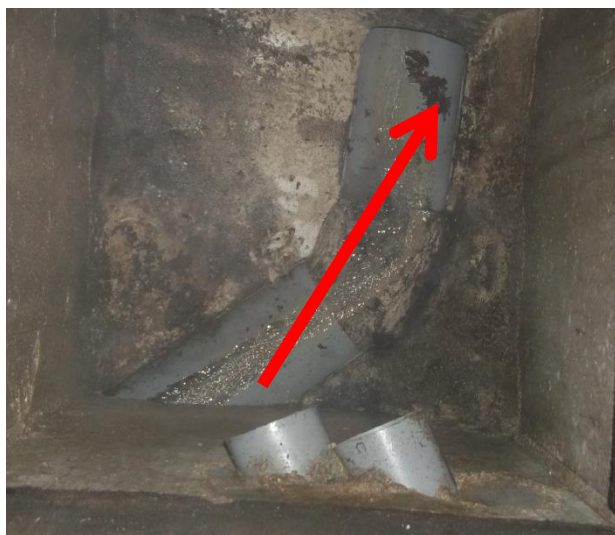
Figure 25 : Observation des débits nocturnes R1 et R2

Le regard pluvial R1 situé juste à proximité est rempli d'eau et le débit semble équivalent.

➤ **Regard R56**

Le regard est sec. Le débit permanent est nul.

⇒ **Les 0,675 l/s proviennent d'infiltration au niveau de l'ancien ruisseau canalisé entre R56 et R2.**

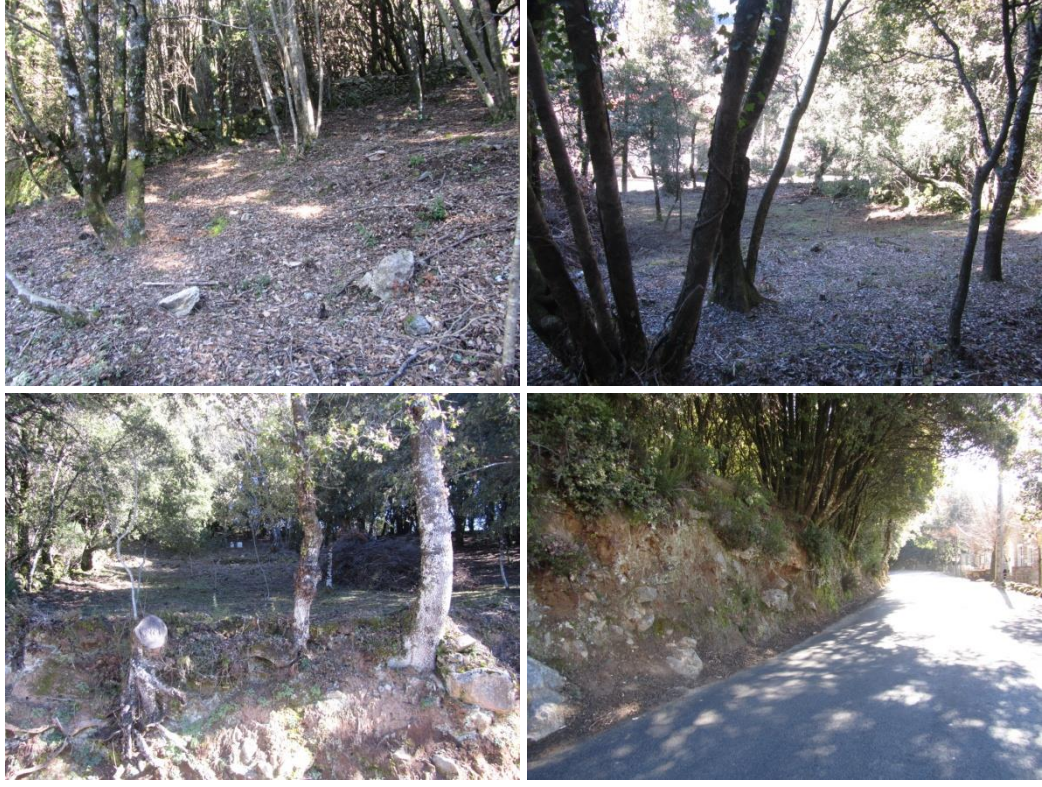
<p>La pente est moyenne : comprise entre 5 et 15 % (Voir Figure 8 Carte des pentes).</p>
<p>Hydrogéologie et hydrologie</p>	<p>La zone est entourée des ruisseaux de Lerta et de Poggiolo. Le ruisseau de Lerta, longé par le chemin, présente un débit important. Les vallées sont encaissées. La nappe est absente (supérieure à 1,5 m).</p>
<p>Occupation</p>	<p>Le terrain est occupé par une forêt et représenté par d'anciennes terrasses (murets de pierre). Des tombes sont présentes à l'amont.</p>

<p>Reconnaissance</p>	<p>1 affleurement : A1 La roche est moyennement affleurante (inférieure à 1 m ou comprise entre 1 m et 1,5 m).</p> <p>3 sondages à la tarière à main</p> <p>S1-1 : tarière à main De 0 à 36 cm : terre végétale brune, limono sableuse puis noire</p> <p>S1-2 : tarière à main De 0 à 18 cm : terre végétale brune puis noire Refus sur grosses racines à 18 cm de profondeur.</p> <p>S1-3 : tarière à main De 0 à 32 cm : terre végétale brune, limono sableuse, puis noire</p>      
<p>Perméabilité</p>	<p>Un test de perméabilité a été réalisé au moyen de la méthode Porchet au niveau du sondage S1-3. La perméabilité a été mesurée à 272 mm/h (horizon très perméable).</p>

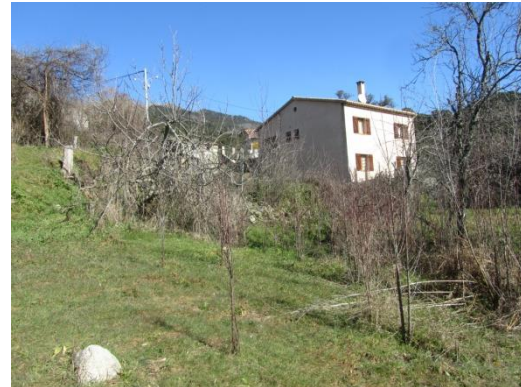
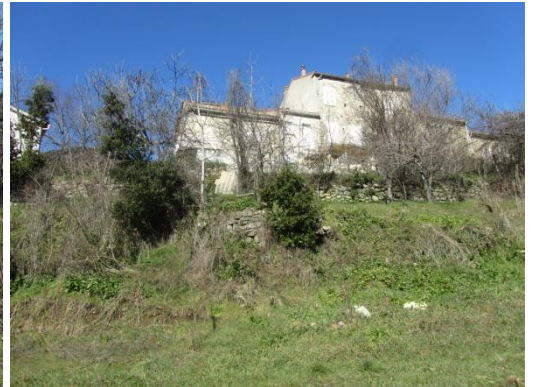
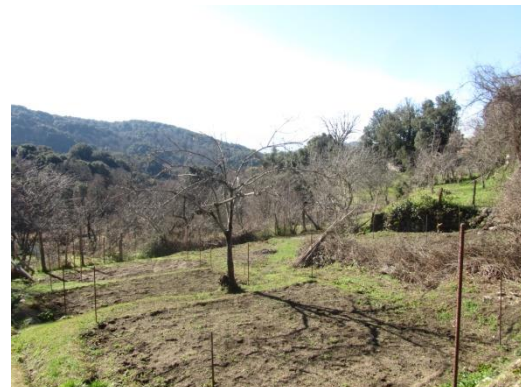
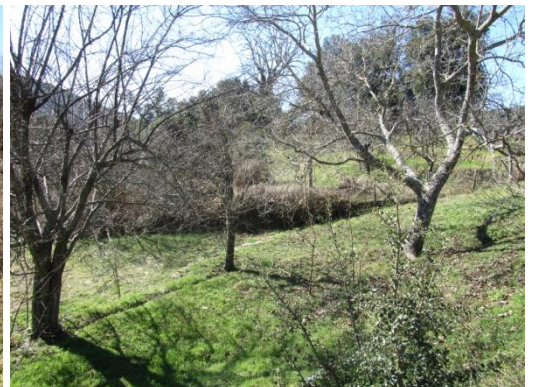
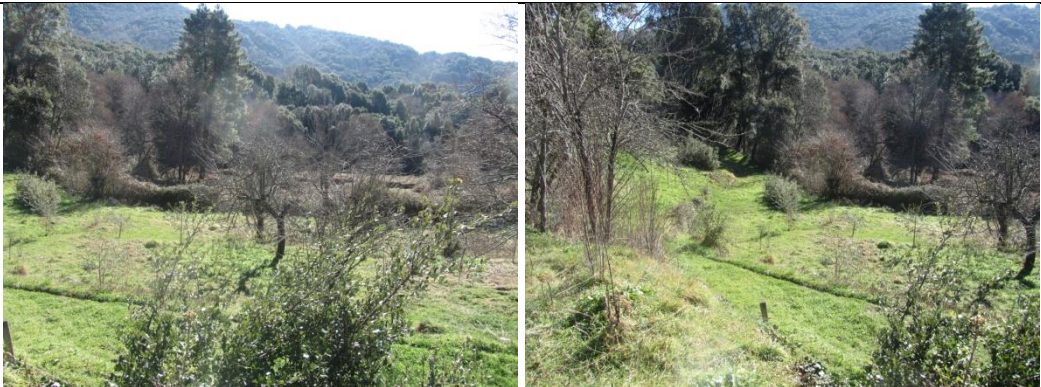
<p>La pente est moyenne : comprise entre 5 et 15 % (Voir Figure 8 Carte des pentes). Certains secteurs sont disposés en terrasses. La roche est moyennement affleurante (comprise entre 1 m et 1,5 m).</p>
Hydrogéologie et hydrologie	<p>La zone est bordée par le ruisseau de Lerta puis à proximité du ruisseau de Guardaneto. Les parcelles des futures habitations sont tout de même relativement éloignées des ruisseaux. La nappe est absente (supérieure à 1,5 m).</p>
Occupation	<p>La zone est actuellement peu ou pas construite. Elle est sous influence anthropique : jardins, pelouses (herbes, maquis bas) des habitations et anciennes cultures d'oliviers.</p>
Reconnaissance	<p>2 sondages à la tarière à main S2-1 : tarière à main De 0 à 37 cm : terre végétale noire, peu de racines S2-2 : tarière à main De 0 à 14 cm : terre végétale noire Refus sur roche à 14 cm de profondeur.</p>

Perméabilité	<p>Un test de perméabilité a été réalisé au moyen de la méthode Porchet au niveau du sondage S2-1. La perméabilité a été mesurée à 179 mm/h (horizon perméable).</p>

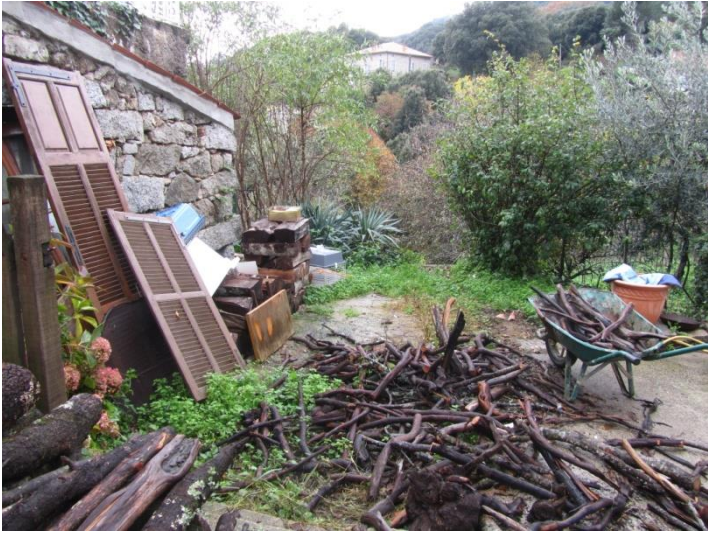
<p>La pente est moyenne : comprise entre 5 et 15 % (Voir Figure 8 Carte des pentes). La roche est affleurante (inférieure à 1 m).</p>
<p>Hydrogéologie et hydrologie</p>	<p>La parcelle est située juste à l'amont du ruisseau de Cinnarone (à environ 25 mètres). La nappe est absente (supérieure à 1,5 mètres).</p>
<p>Occupation</p>	<p>La parcelle est sous influence anthropique. L'habitation est située dans les ruelles étroites dans le fond du village.</p>
<p>Perméabilité</p>	<p>Il n'a pas été réalisé de tests de perméabilité sur cette zone.</p>

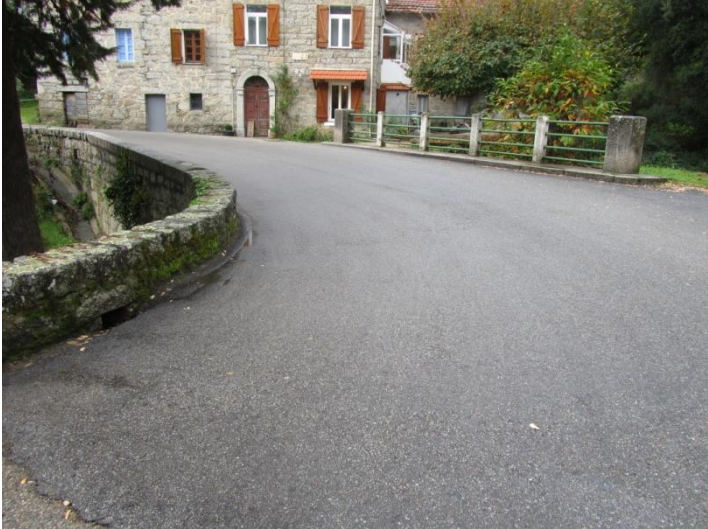
<p>La pente est moyenne : comprise entre 5 et 15 % (Voir Figure 8 Carte des pentes). La roche est affleurante (inférieure à 1 m).</p>
<p>Hydrogéologie et hydrologie</p>	<p>L'habitation est située à l'amont du ruisseau de Cinnarone (à moins de 10 mètres de distance). La nappe est absente (supérieure à 1,5 mètres).</p>
<p>Occupation</p>	<p>La parcelle est sous influence anthropique. L'habitation est située juste en contrebas de la route.</p>
<p>Perméabilité</p>	<p>Il n'a pas été réalisé de tests de perméabilité sur cette zone.</p>

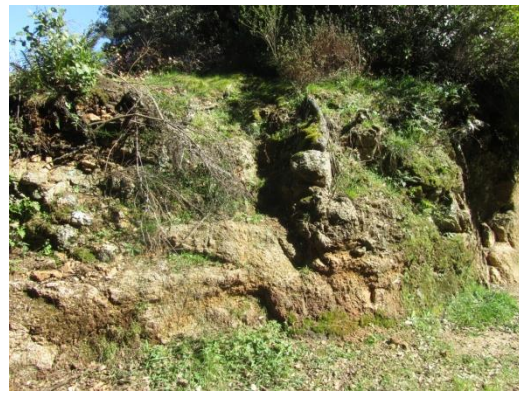
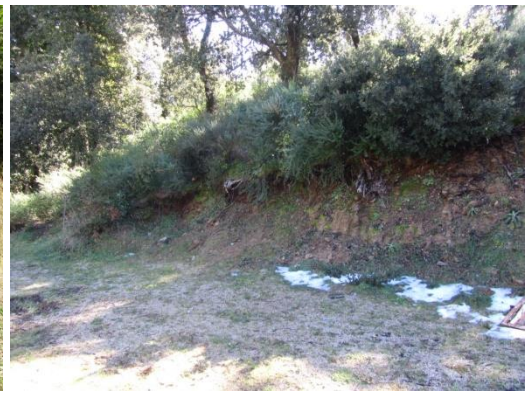
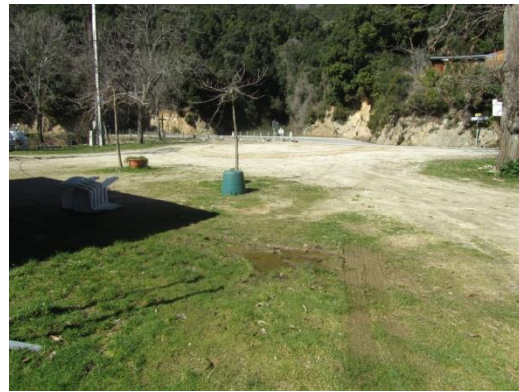
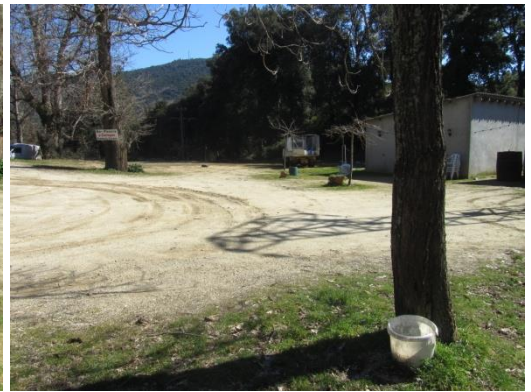
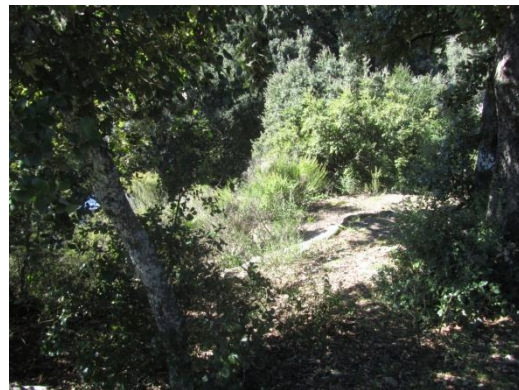
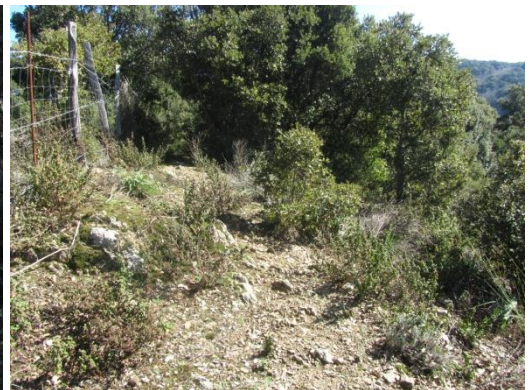
La pente est moyenne : **comprise entre 5 et 15 %** (Voir **Figure 8** Carte des pentes).

La parcelle est située à environ 30 mètres du **ruisseau de Colivraja**.

<p>Occupation</p>	<p>La parcelle est sous influence anthropique. Les environs du bâtiment sont représentés par une forêt et du maquis bas. Le sol est rapporté devant le bâtiment.</p>
<p>Reconnaissance</p>	<p>2 affleurements : A5-1 et A5-2 La roche est affleurante (inférieure à 1 m).</p> <p>5 sondages à la tarière à main</p> <p>S5-1 : tarière à main De 0 à 13 cm : terre végétale brun foncé limono sableuse avec blocs rocheux centimétriques et racines Refus sur roche à 13 cm de profondeur</p> <p>S5-2 : tarière à main Refus sur roche à 14 cm de profondeur</p> <p>S5-3 : tarière à main Refus sur roche à 4 cm de profondeur</p> <p>S5-4 : tarière à main Refus sur roche à 32 cm de profondeur</p> <p>S5-5 : tarière à main De 0 à 30 cm : terre végétale brun foncé</p>

<p>Perméabilité</p>	<p>Un test de perméabilité a été réalisé au moyen de la méthode Porchet au niveau du sondage S5-5. La perméabilité a été mesurée à 93 mm/h (horizon peu perméable).</p>

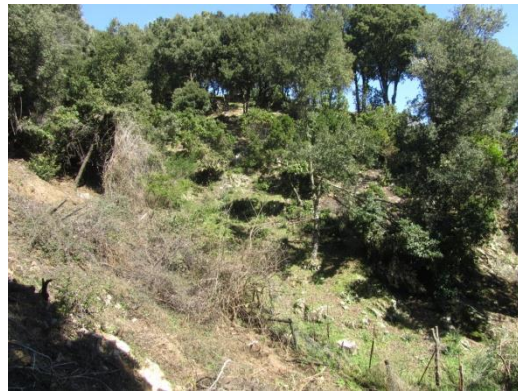
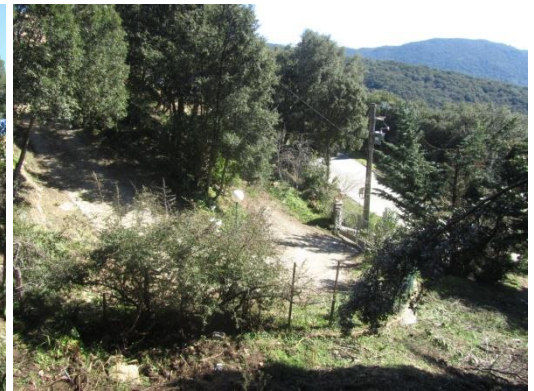
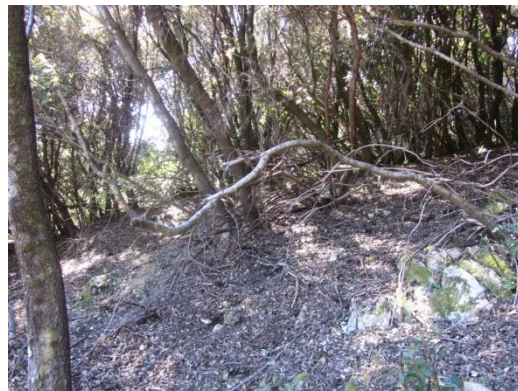
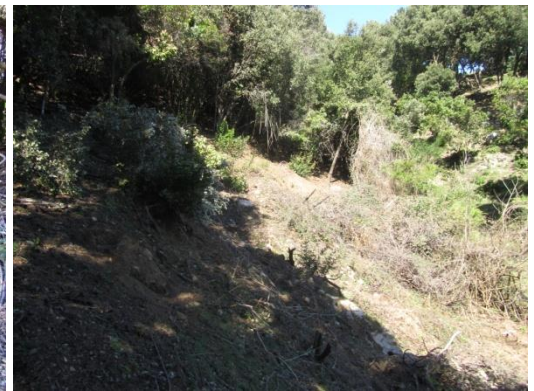
<p>La pente est moyenne à forte : comprise entre 5 et 15 % et supérieure à 15 % (Voir Figure 8 Carte des pentes). L'habitation est située à l'amont de la route départementale.</p>
Hydrogéologie et hydrologie	<p>La parcelle est éloignée du réseau hydrographique. Elle est située à environ 200 mètres du ruisseau de Lerta ou ruisseau de Chiova. La nappe est absente (supérieure à 1,5 m).</p>
Occupation	<p>La parcelle concernée est sous influence anthropique. Les parcelles à proximité sont boisées (forêts de pins et chênes) et occupées de maquis bas.</p>
Reconnaissance	<p>2 affleurements : A6-1 et A6-2 La roche est affleurante (inférieure à 1 m). 4 sondages à la tarière à main S6-1 : tarière à main De 0 à 13 cm : terre végétale noire avec blocs rocheux centimétriques et racines Refus sur roche à 13 cm de profondeur S6-2 : tarière à main Refus sur roche à 7 cm de profondeur S6-3 : tarière à main Refus sur roche à 8 cm de profondeur S6-4 : tarière à main Refus sur roche à 9 cm de profondeur</p>

Perméabilité	<p>Il n'a pas été possible de réaliser de test de perméabilité sur cette zone.</p>

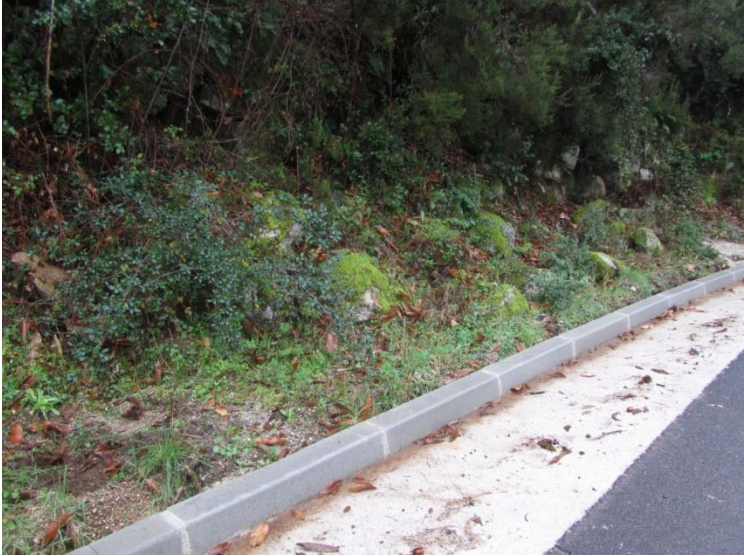
</div> <p>La pente est moyenne à forte : comprise entre 5 et 15 % et supérieure à 15 % (Voir Figure 8 Carte des pentes). Les habitations sont situées à l’amont de la route départementale.</p>
<p>Reconnaissance</p>	<p>1 affleurement A7 La roche est moyennement affleurante et très affleurante par endroits (inférieure à 1 m ou comprise entre 1 et 1,5 m).</p>
<p>Hydrogéologie et hydrologie</p>	<p>Le ruisseau de Cinnarone travers les deux routes départementales au nord de la zone. La nappe est absente (supérieure à 1,5 m).</p>

<p>Occupation</p>	<p>Les parcelles sont sous influence anthropique : maquis bas, jardins, forêts.</p>
<p>Perméabilité</p>	<p>Il n’a pas été réalisé de test de perméabilité sur la zone.</p>

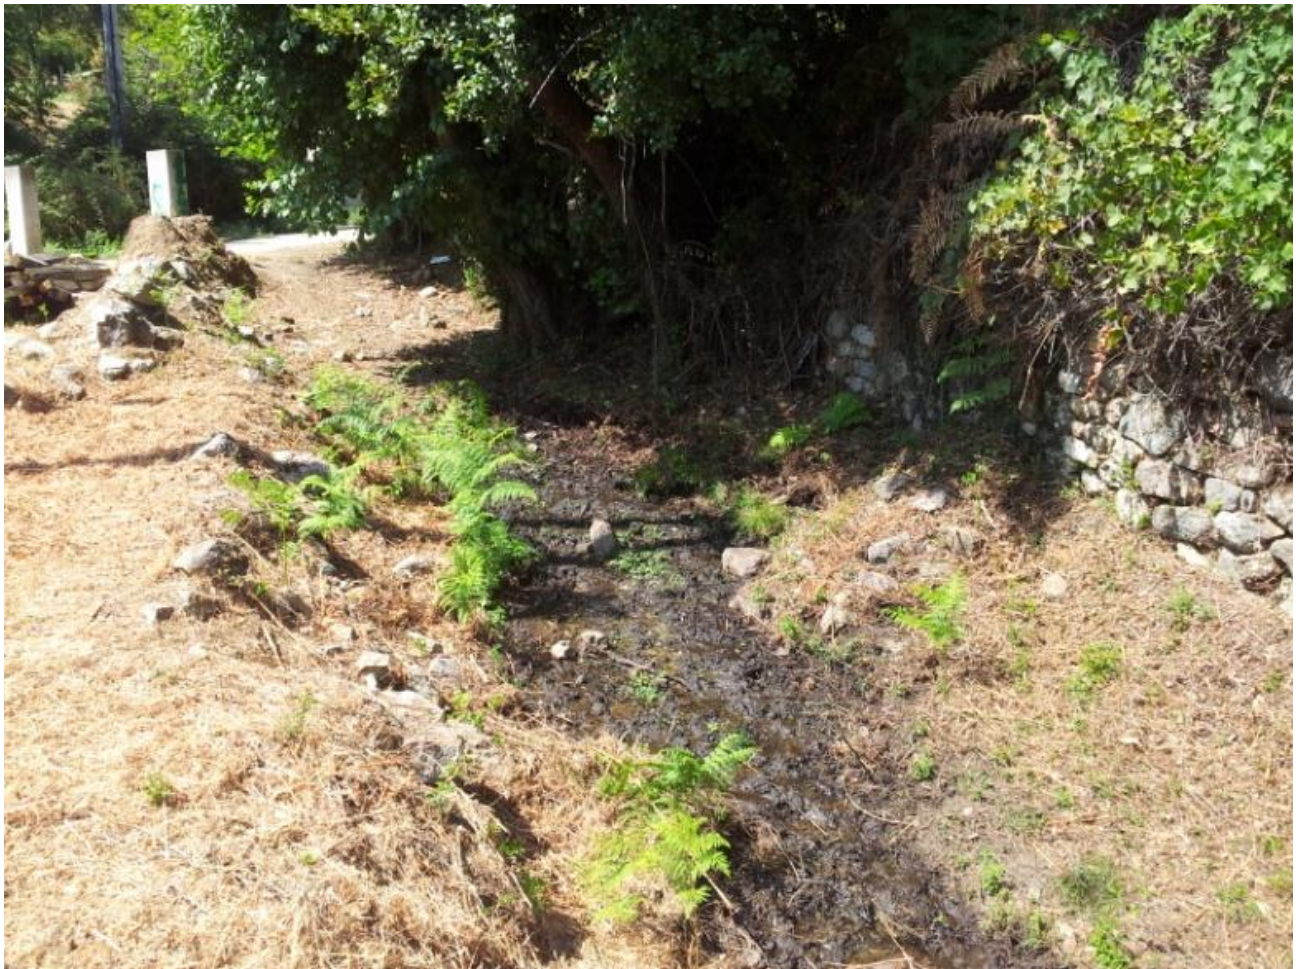
Figure 29 : Ancien chemin de Campo à Betta Flitosa

Le coût de la réalisation de la route d'accès (continuité de l'accès existant) est estimé sur la base d'un forfait de 15 000 €HT.
--

Afin de sécuriser la route d'accès à la station et de la protéger des écoulements ou glissements de terre en cas de pluie, il est proposé de **reconstruire le muret en bordure de talus, sur un linéaire compris entre 20 et 40 ml.**

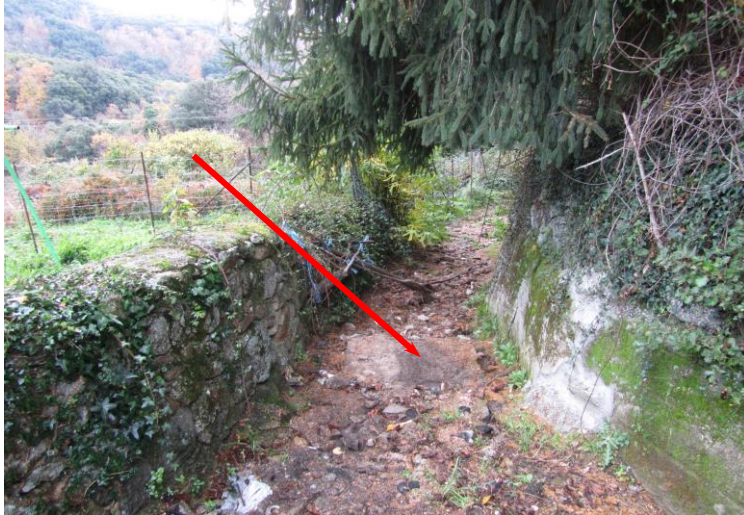
Numéro de regard : R11

Localisation : Dans le chemin en terre

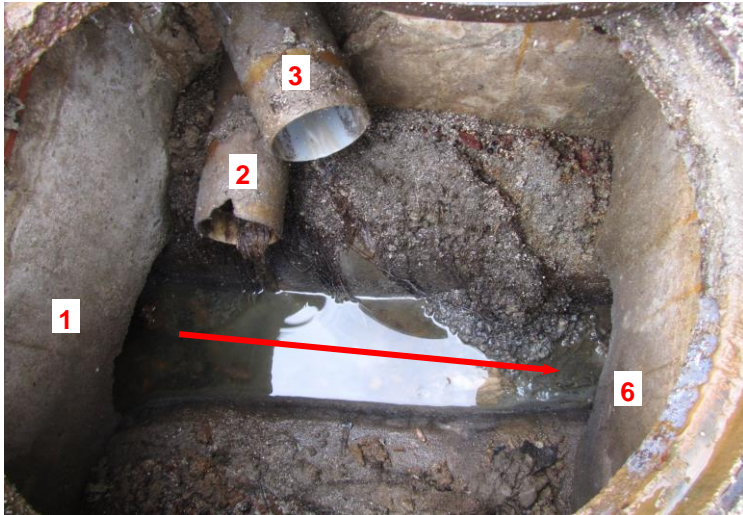
Numéro de regard : R14B

Localisation : Sur la route principale - avant le pont

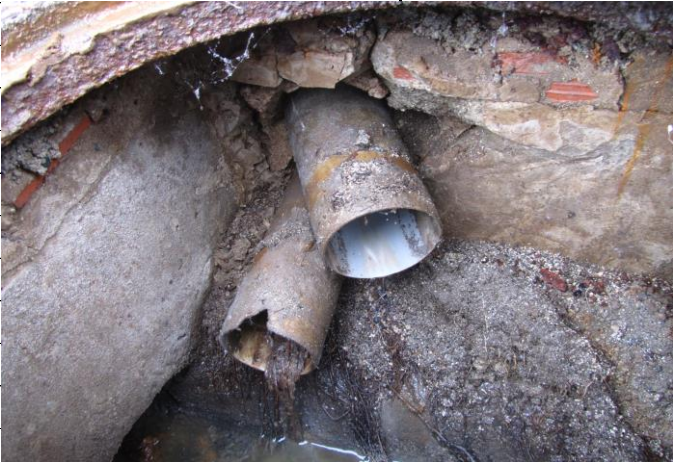
Défauts au niveau de la cunette		Défauts sur regard	
Cassure	XXX	Couverture insuffisante	
Ovalisation		Traces de mise en charge

Virole décalée	
		Virole non scellée	
		Infiltration par viroles	
		Couronne décalée	
		Couronne non scellée	
		Infiltration par couronne	
			Autres
		Briques

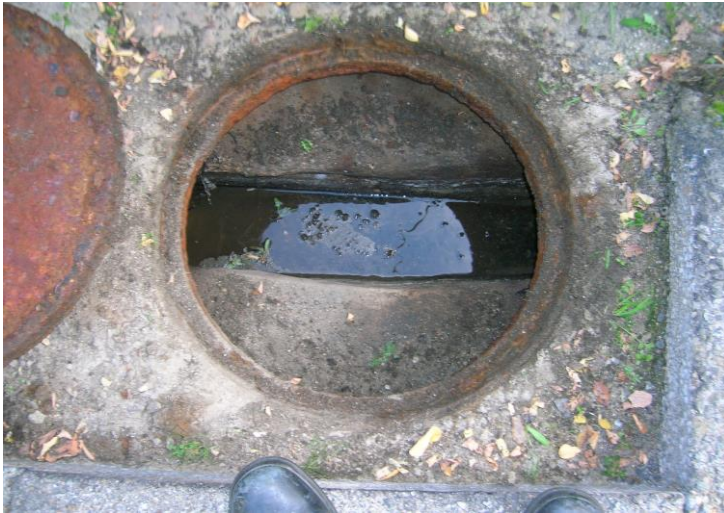
Numéro de regard : R15

Localisation : Sous la route principale après le pont

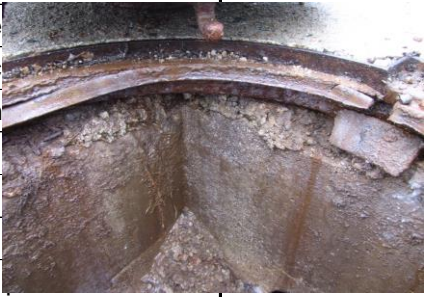
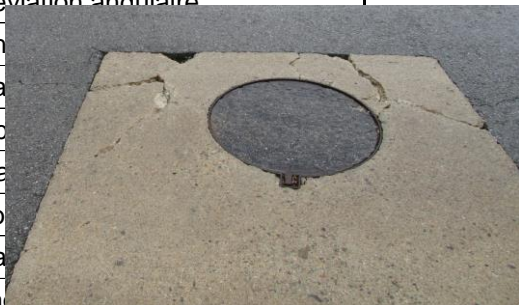
Défauts au niveau de la cunette		Défauts sur regard	
Cassure		Couverture insuffisante	XXX
Ovalisation		Traces de

Emboîtement ou joint	A CHANGER	Virole déc	
Déviation angulaire		Virole non	
Ch		Infiltration	
Ra		Couronne	
Ob		Couronne	
Fla		Infiltration	
Ab		Autres	
Ra		CIMENT A REFAIRE CASSE	
Ra			
Absence de radier			
Infiltration

ECP : fuites
A REFAIRE : enduit, couverture
A CURER

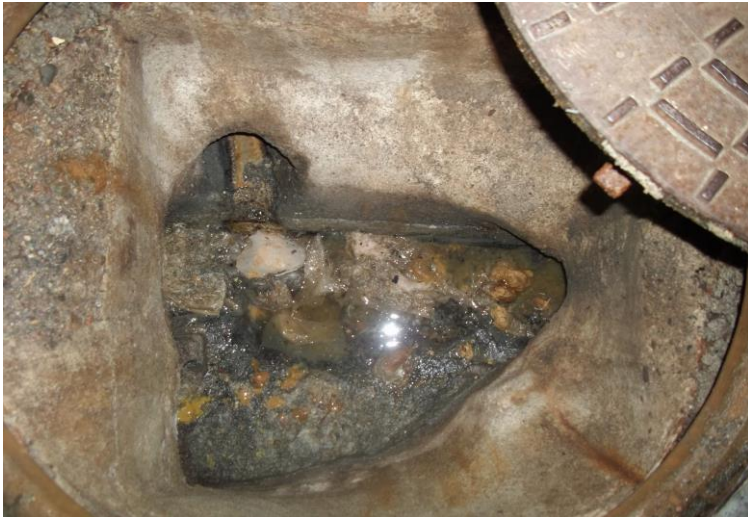
Numéro de regard : R19

Localisation : En bordure de route

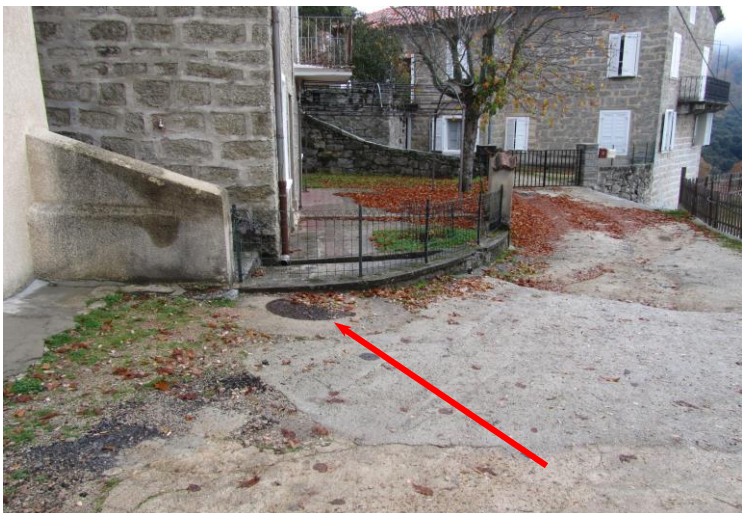
Localisation : Sur le chemin d'accès à la fontaine de Canavaggio

<p>Cote moyenne du radier (m) : (par rapport au terrain naturel)</p> <p>Echelons :</p> <p>Numéro de photographie :</p> <p>Divers : A DEGAGER DIFFICILE A OUVRIR</p> <hr/> <p style="text-align: center;"><i>1 : conduite principale amont 6 : conduite principale aval</i></p>
---	--

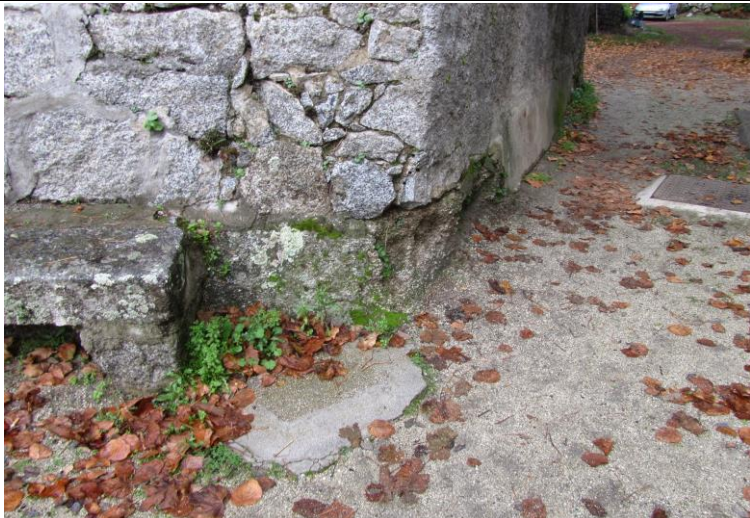
Localisation : Dans la propriété - juste avant "l'arcade"

<p>Cote moyenne du radier (m) : (par rapport au terrain naturel)</p> <p>Echelons :</p> <p>Numéro de photographie :</p> <p>Divers : A LOCALISER</p>
<p><i>1 : conduite principale amont</i> <i>6 : conduite principale aval</i></p>
