SCHÉMA DIRECTEUR PLUVIAL

RAPPORT FINAL

JUIN 2011

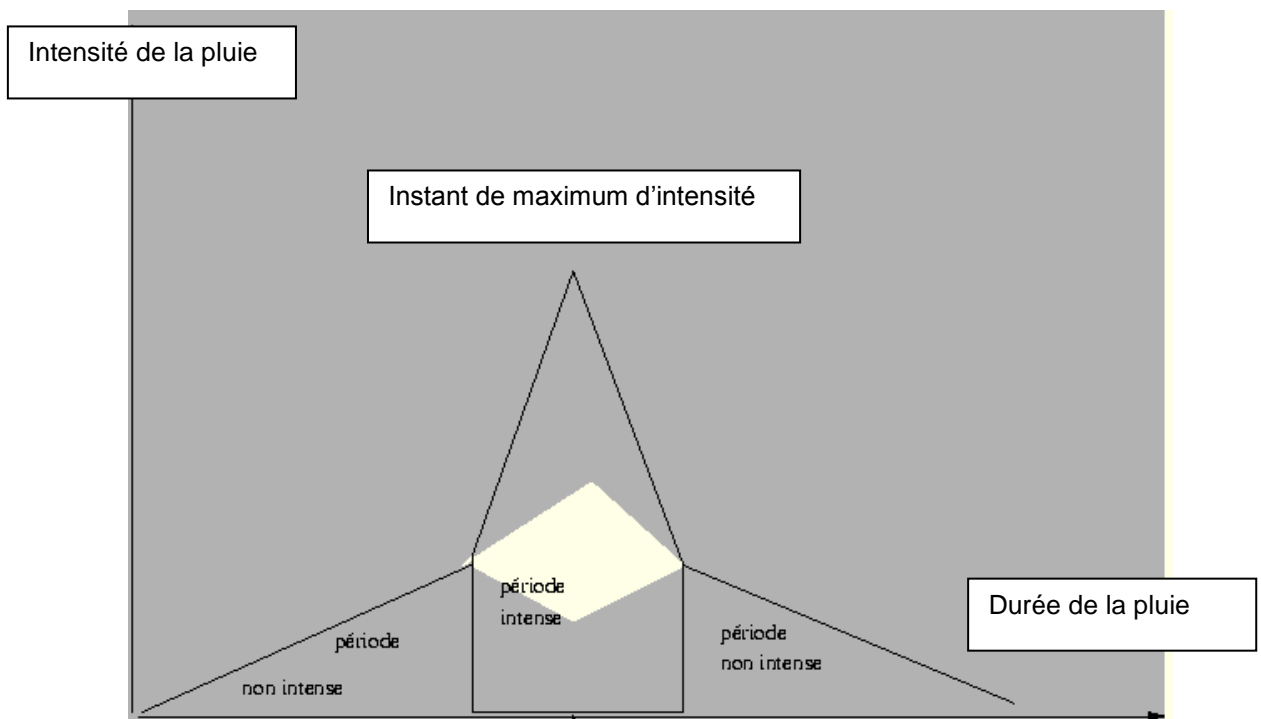
Fig. 13. *PLUIE DOUBLE TRIANGLE*

- la durée totale de la pluie
- la durée de la période intense
- la hauteur précipitée durant la période intense
- la hauteur totale précipitée
- l'instant du pic d'intensité dans la pluie

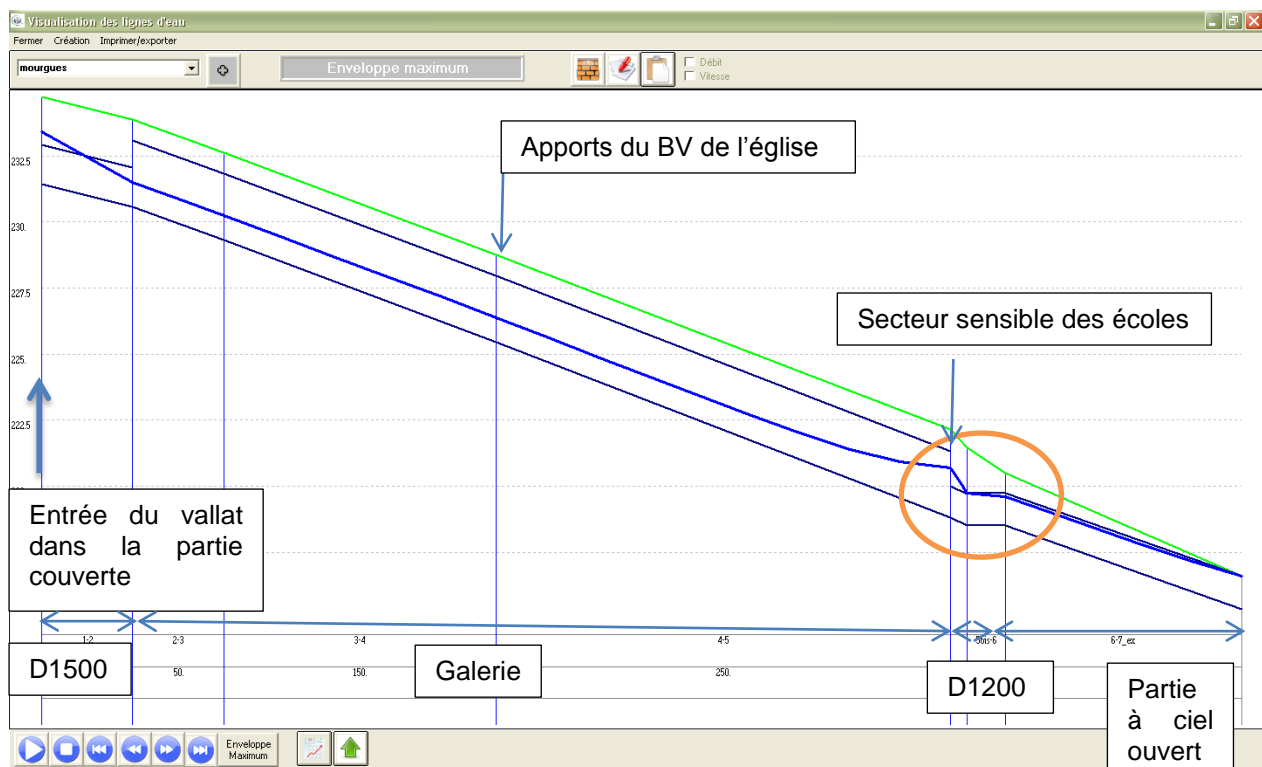
Fig. 15. LIGNE D'EAU MAXIMALE DANS LE RÉSEAU STRUCTURANT DU CENTRE-VILLE

La figure ci-dessous présente la ligne d'eau maximale pour une pluie de période de retour 10 ans dans la partie amont de la galerie.

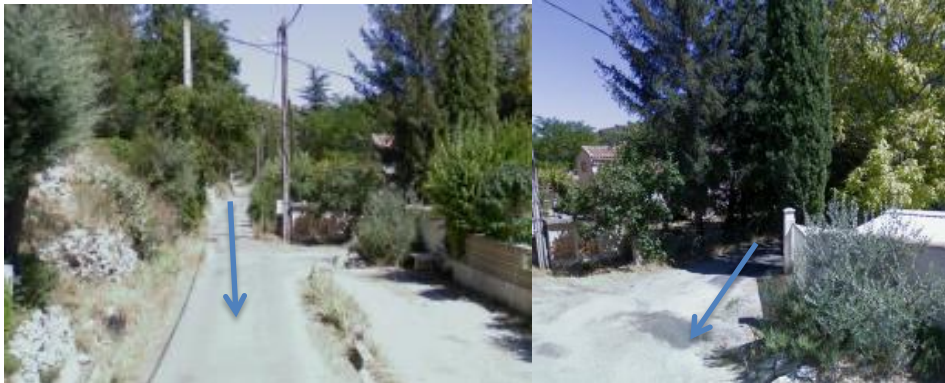
Les eaux de ruissellement du bassin versant arrivent au niveau du hameau de Siège et ne sont pas drainées : il n'existe pas de réseau de collecte (ou celui-ci a été colmaté).

Les photos ci-dessous montrent l'axe du ruisseau et son cheminement vers le ruisseau de Gui

Actuellement, compte tenu du bassin versant drainé et du profil de la voie, une quinzaine de centimètres d'eau s'écoulent vers le ruisseau de Gui. L'état de la voirie dans ce secteur témoigne du ruissellement important qui s'y produit par temps de pluie. Par ailleurs la voie du Hameau de siège se trouve être l'axe du thalweg qui rejoint le ruisseau de Gui.

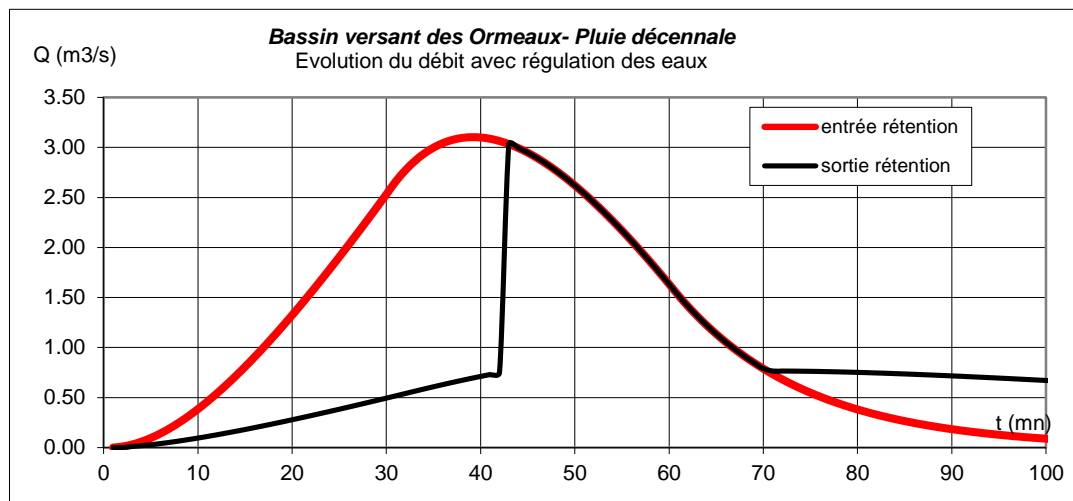
Fig. 22. EVOLUTION DU DÉBIT AVEC LA RÉGULATION DES EAUX DANS LE BASSIN DE LA ZAC DES ORMEAUX.

Le bassin versant des Ormeaux est régulé par un bassin de rétention dont la capacité a été estimée à 3000 m³. Pour un tel volume, compte tenu de la capacité des buses DN 600 en traversée du CD6. Le bassin de rétention est « transparent » pour une occurrence décennale. La figure ci-dessous présente l'évolution du débit en fonction de la régulation des eaux dans ce bassin pour T=10 ans.

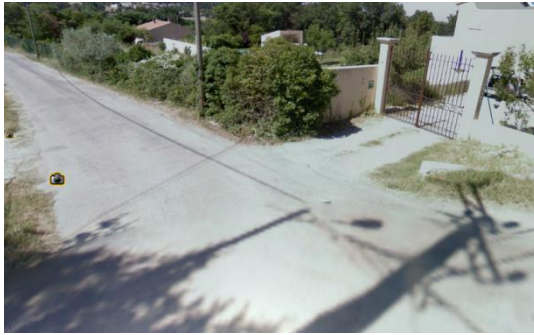
Fig. 26. CHEMIN DE GADIE

Les bassins versants drainés sont de taille relativement modeste, ils réagissent à des orages courts et intenses. Les débits générés par ces bassins versants ne sont quasiment pas drainés par un réseau de collecte. L'analyse de terrain a mis en évidence quelques secteurs où il existe un réseau mais son hétérogénéité conduit à un manque de capacité pour transiter la pluie de période de retour décennale. La photo ci-dessous présente le chemin de Gadie sous lequel une buse D 400 a été positionnée.

L'absence d'avaloirs ne permet pas de drainer correctement les apports du bassin amont.

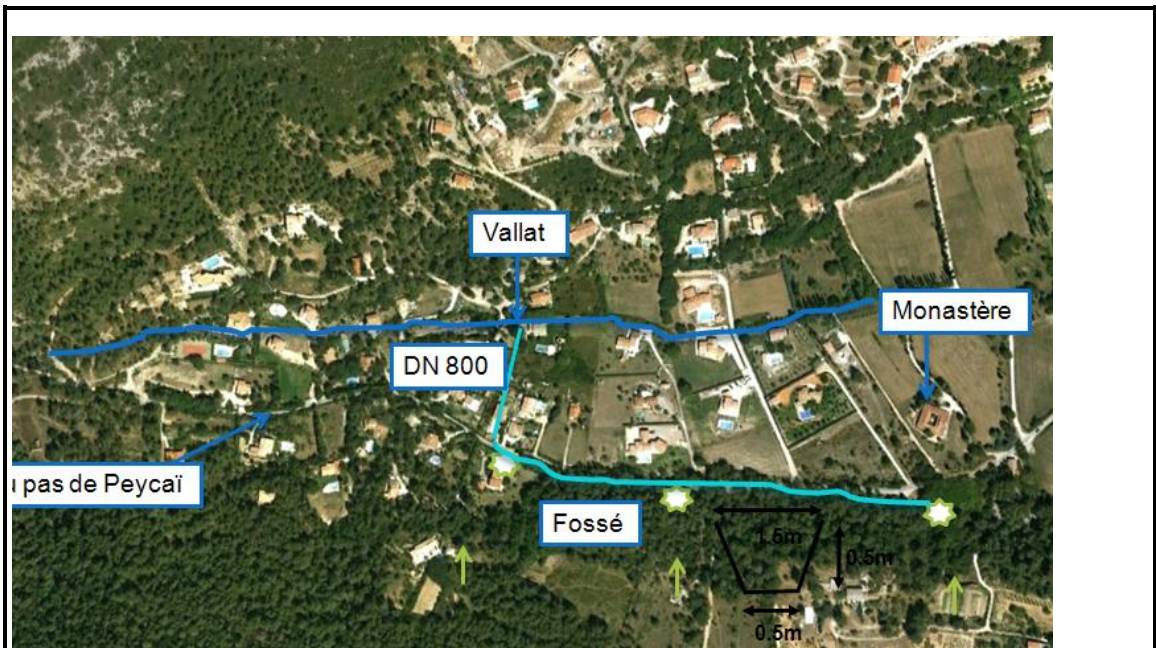
Fig. 29. PROPOSITIONS D'AMÉNAGEMENT SECTEUR DU PAS DE PEYCAÏ (TROIS SOLUTIONS)

Comme il a été vu dans la partie diagnostic, l'urbanisation du secteur ainsi que l'insuffisance du réseau de collecte conduit à des désordres importants par temps de pluie. plusieurs solutions d'aménagement sont donc envisagées, elles sont présentées sur la figure ci-dessous

Solution 1 : fossé le long du chemin

Solution 2 : buses sur les chemins

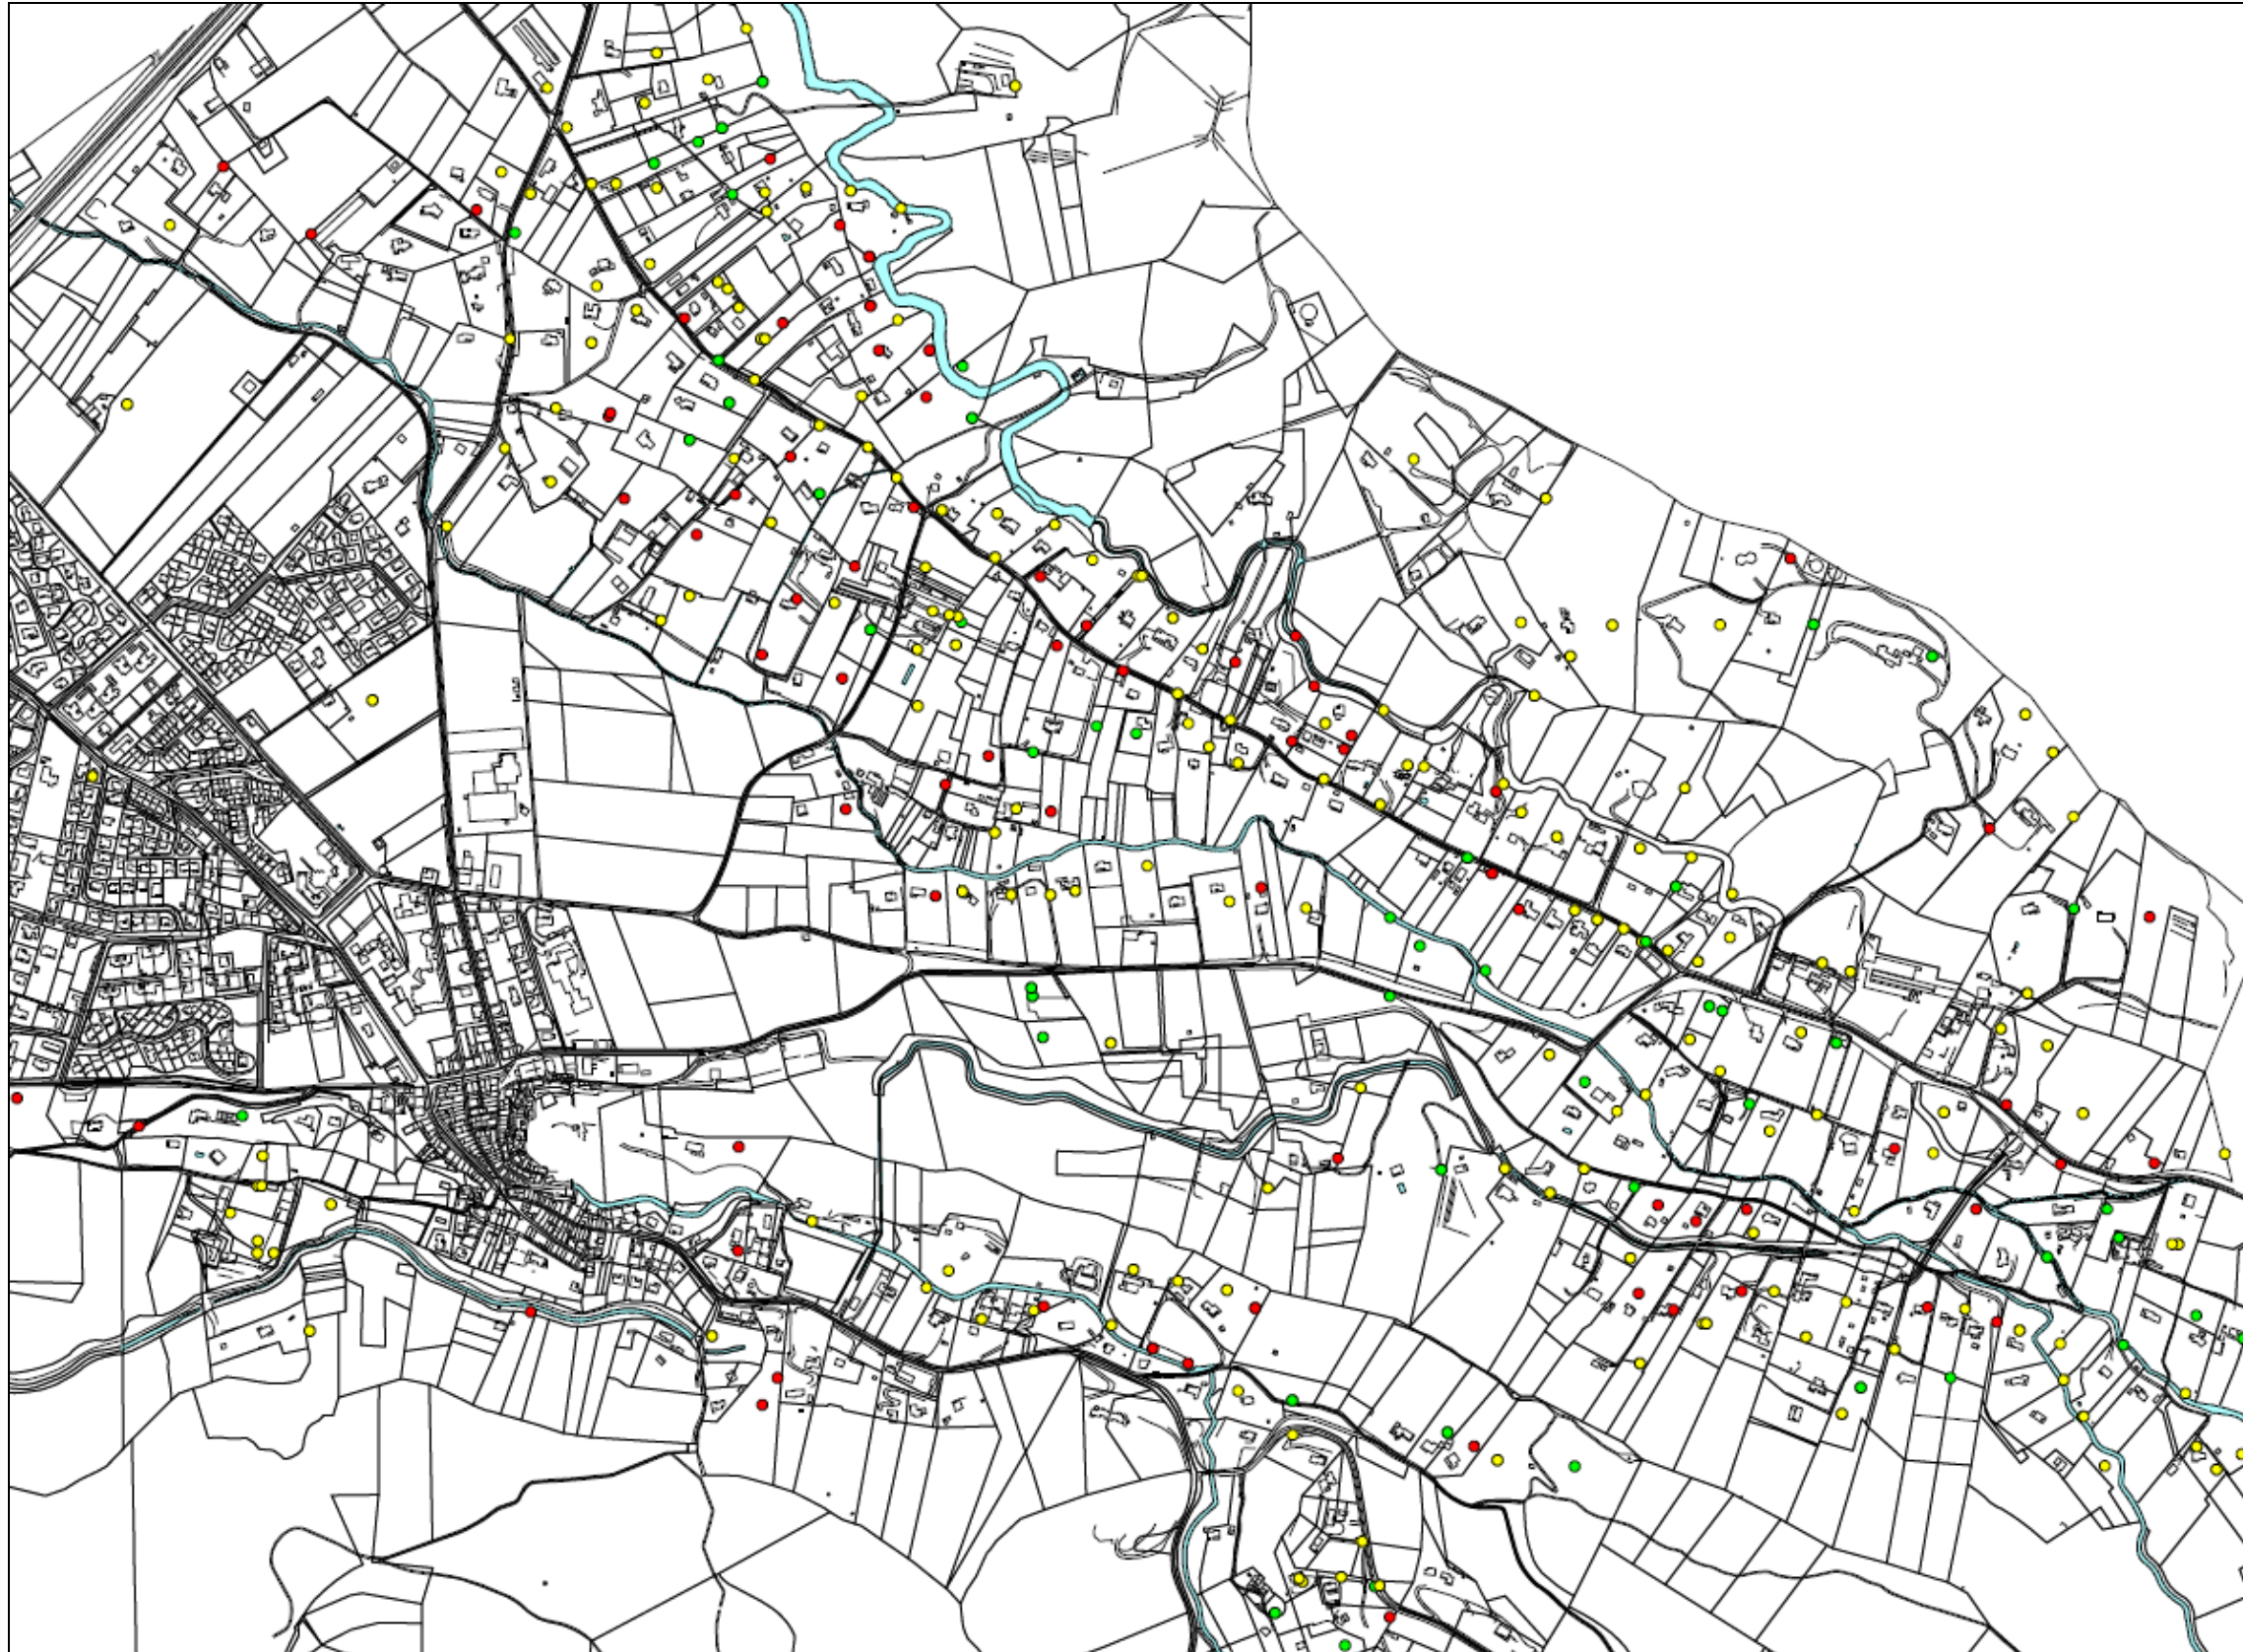
Extrait de la carte de localisation des diagnostics ANC effectués

Au mois de mars 2011, **1 025 visites de diagnostic** ont été réalisées sur le territoire de SIMIANE-COLLONGUE par la Communauté du Pays d'Aix (CPA) et son délégataire (Cf. extrait de la carte de localisation des diagnostics effectués ci-après).

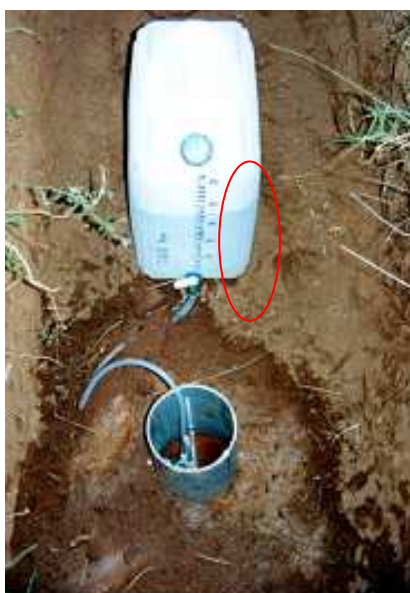
- 4- Mise en place de l'appareillage :
 - enfoncement du cylindre en PVC (Φ 150 mm) de 20 cm dans le sol,
 - mise en place du flotteur ou régulateur de niveau constant,
 - raccordement à la réserve d'eau (bidon de 20 litres) par un tuyau flexible,
 - mise en eau du dispositif avec plan d'eau d'environ 15 cm de hauteur à l'intérieur du cylindre.
- 5- Saturation en eau du test pendant 4 heures minimum suivant le milieu (en été la phase d'imbibition devra être plus importante sous peine d'avoir des mesures de perméabilité peu précise).
- 6- Lecture pendant la phase d'imbibition, de la variation de niveau d'eau sur la cellule de mesure afin de contrôler le déroulement de la saturation du sol et l'atteinte du régime stable.

- 7- Après 4 heures de saturation, réalisation des mesures sur une période de 10 minutes. Détermination de la perméabilité du sol à partir de la formule :

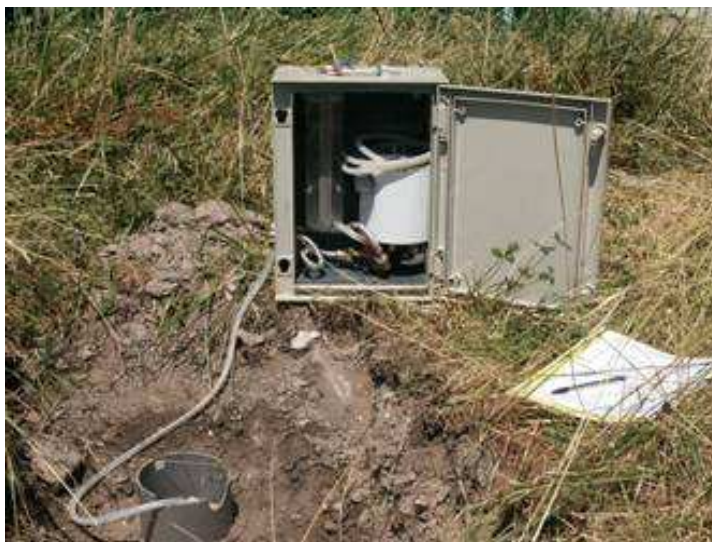
Appareils de mesure de perméabilité (méthode Porchet) :

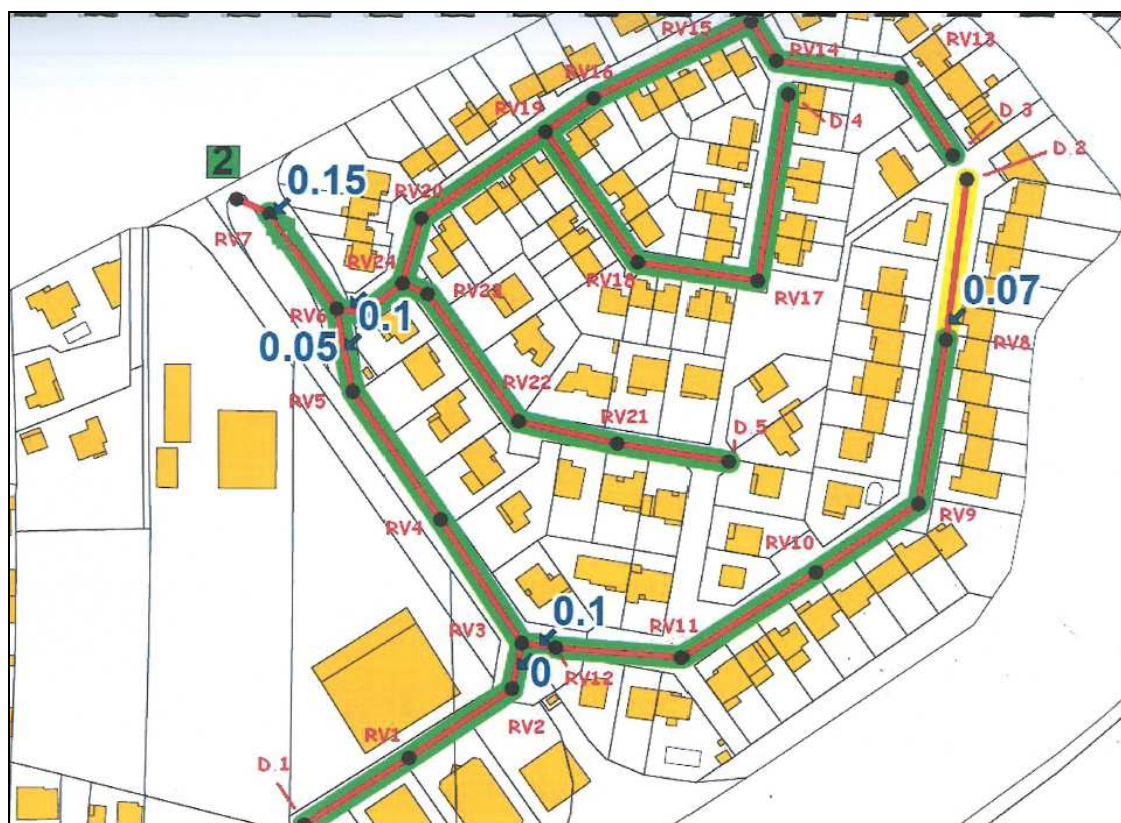
Diagnostic du réseau d'eaux usées de SIMIANE - COLLONGUE
Compte rendu de l'inspection télévisée du 11 au 14 mai 2012
Secteur 1 - Tronçon 1 : Hameau des Frênes (Départ 1 -> RV24)

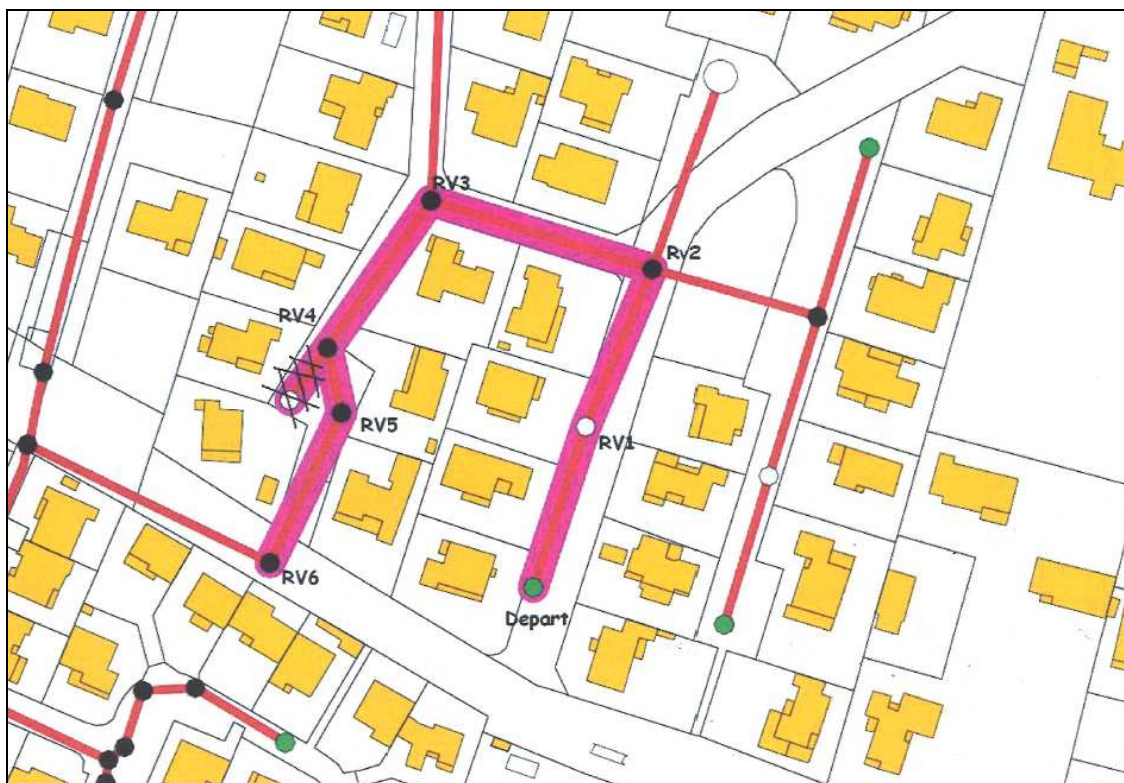
Diagnostic du réseau d'eaux usées de SIMIANE - COLLONGUE
Compte rendu de l'inspection télévisée du 31 mai 2012
Secteur 1 - Tronçon 3 : lotissement "Les Oliviers" (Départ -> RV6)

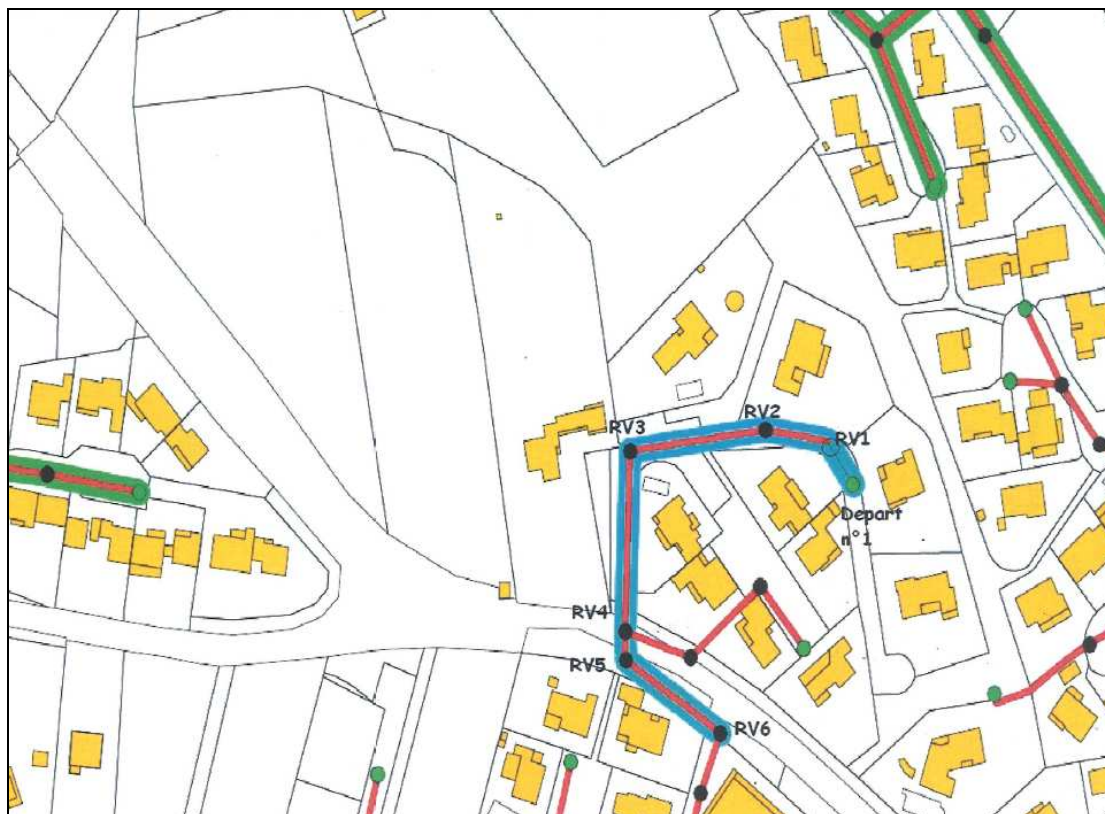
Diagnostic du réseau d'eaux usées de SIMIANE - COLLONGUE
Compte rendu de l'inspection télévisée du 31 mai 2012
Secteur 1 - Tronçon 4 : lotissement "Le Petit Bosquet", Av. Général De Gaulle (Départ 1 -> RV6)

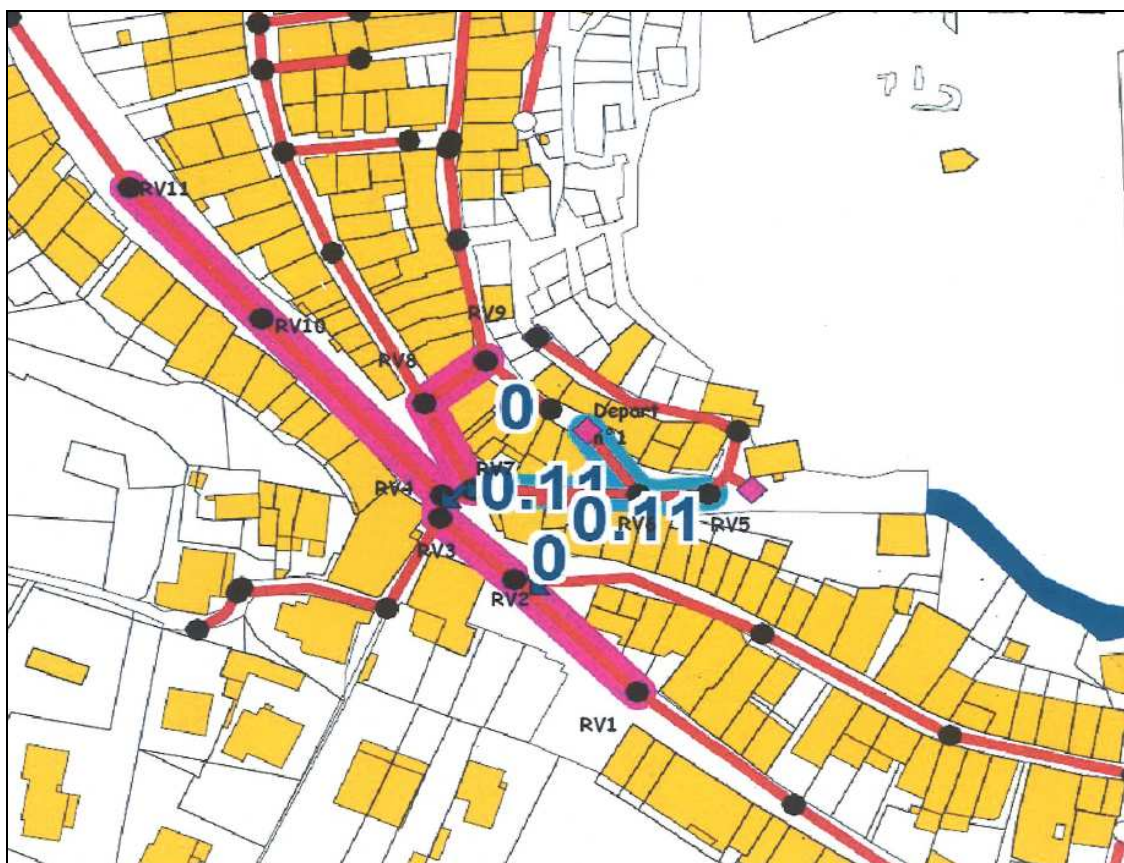
Diagnostic du réseau d'eaux usées de SIMIANE - COLLONGUE
Compte rendu de l'inspection télévisée du 1er juin 2012
Secteur 3 : Centre Ville (RV1 -> RV11)
