**Département de HAUTE CORSE
Commune de CHIATRA**

**SCHEMA DIRECTEUR
EAU POTABLE**

Rapport final (version 2)

Octobre 2016

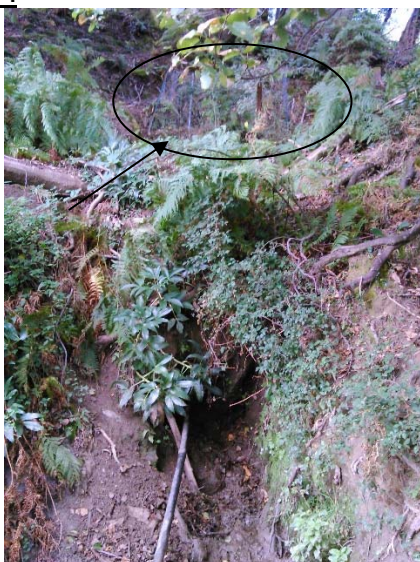
D'après la mairie, la quantité d'eau produite par la source de PIOVALE est de plus en plus faible chaque année, la cause étant certainement le mauvais état général de l'ouvrage.

Aperçu de la source de PIOVALE

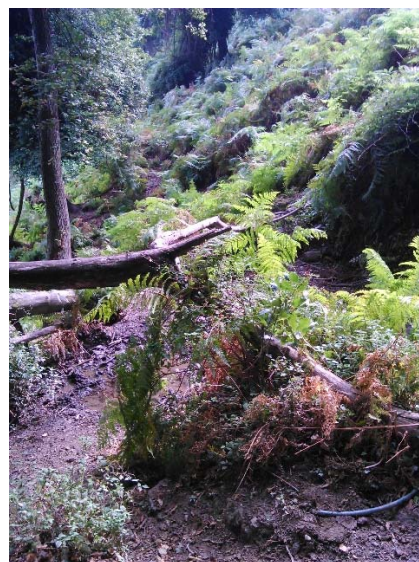
Aperçu de l'environnement de la source de PIOVALE

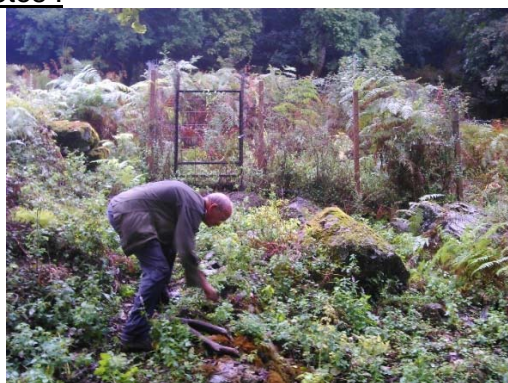
Vue générale du périmètre immédiat de la source de CARACUTTO

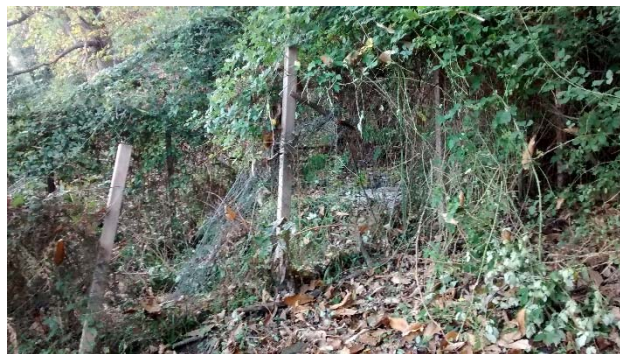
Aperçu de la clôture détériorée

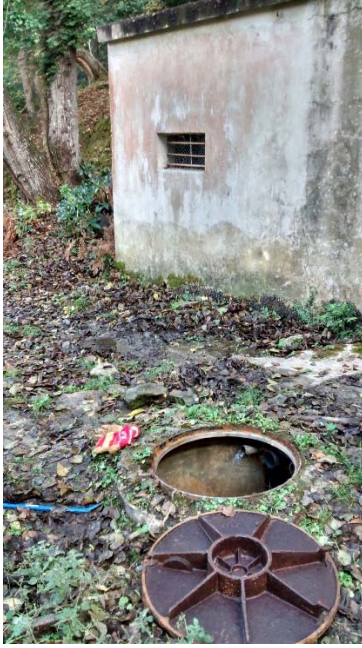
Vue de l'ancienne station de pompage et du regard de collecte commun

La conservation de ce captage pour sa production devra être un sujet abordé avec la commune étant donné qu'aucune information ne permet de vérifier le bon état des ouvrages et leur fiabilité à terme.

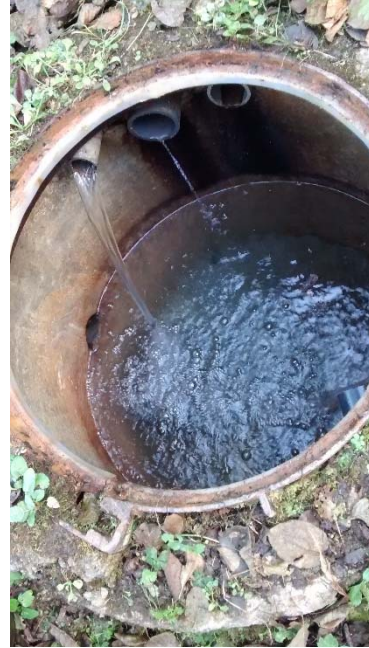
Aperçu du regard de collecte commun

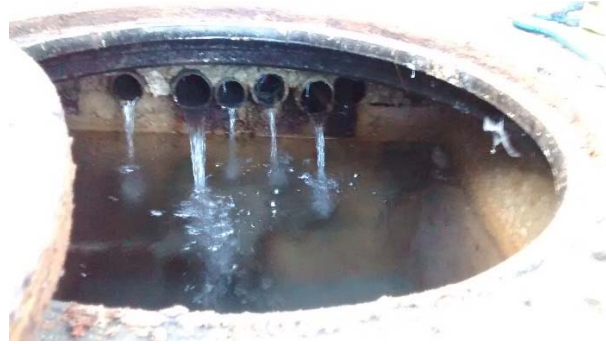
Aperçu de l'intérieur du regard de collecte

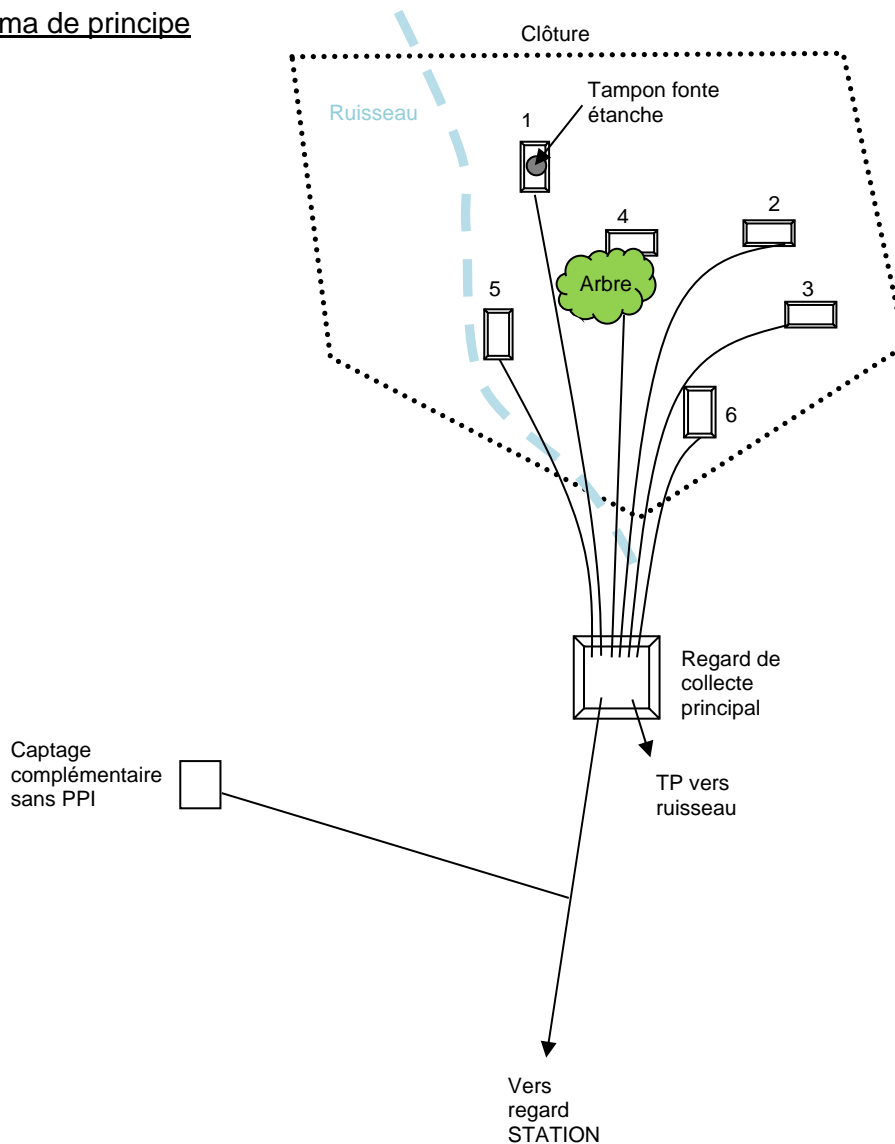
Schéma de principe

La présence d'un captage supplémentaire situé à une dizaine de mètres du regard de collecte principal est à noter. Recouvert par une lourde dalle de béton, l'ouvrage n'a pas pu être examiné. Aucun périmètre de protection n'est visible. Ce captage semble être connecté directement sur la conduite d'adduction allant vers le regard de collecte proche de l'ancienne station de pompage.

A terme la conservation de ce captage devra être discutée avec la commune.

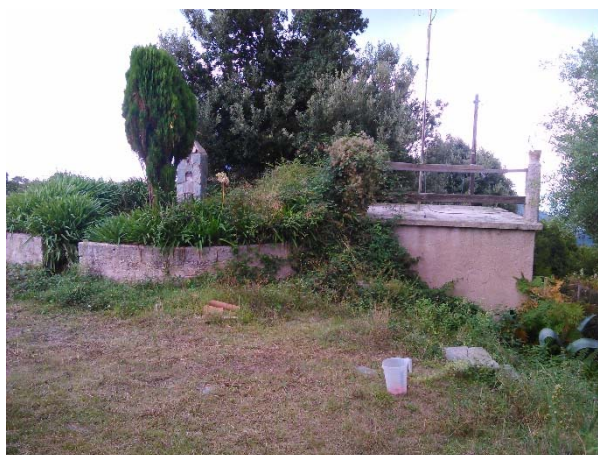
Le génie civil extérieur est endommagé sur les parties visibles. Le fait que le propriétaire voisin ait planté des arbustes sur le toit de l'ouvrage représente une cause certaine de vieillissement accéléré du génie civil. La présence d'un thuya sur le dôme est potentiellement dangereuse.

Le développement des racines et leur passage possible jusqu'à l'intérieur de la cuve est une cause de détérioration des parois.

Aperçu du réservoir

| Ouvrages de stockage | Réservoir village | Toit de l'ouvrage envahi par la végétation Etanchéité intérieure à reprendre Vannes et canalisations dans la chambre des vannes vétuste (forte corrosion) | Débroussaillage du dôme Réhabilitation du réservoir par application d'une membrane souple Remplacement des vannes et canalisations dans la chambre des vannes |

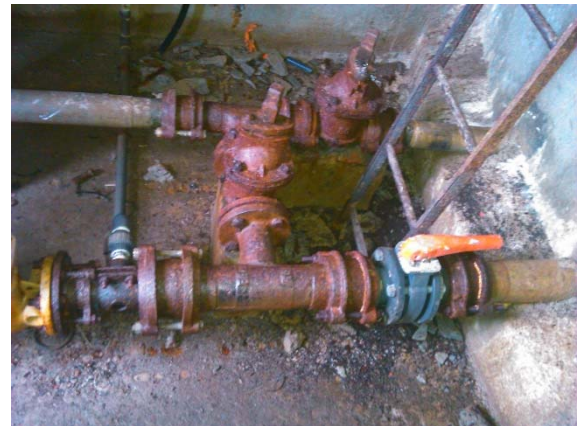
La chambre des vannes est en bon état général. Une échelle d'accès en partie abîmée est installée pour permettre d'accéder à la cuve. Le système de chloration est disposé dans une armoire électrique. Celui-ci est asservi au compteur pour permettre une injection régulée du chlore en fonction du débit. Les vannes et les canalisations sont fonctionnelles mais présentent des signes de corrosions. Le compteur Dn 80 est récent.

Aperçu du jeu de vannes

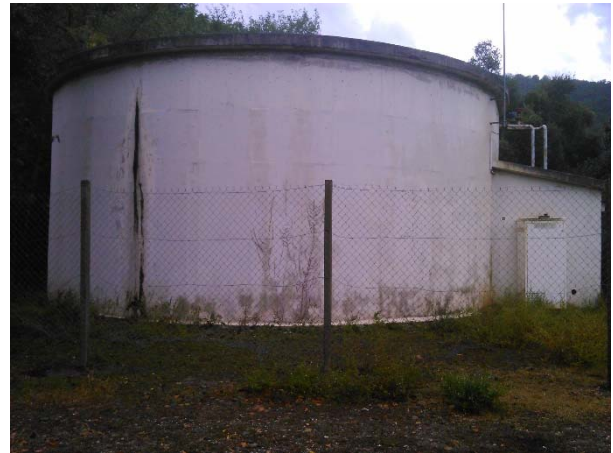
Le génie civil extérieur n'est pas endommagé sur les parties visibles. Le dôme et les parois sont en bon état. Un léger suintement est présent sur le côté Nord. La base de l'ouvrage reste saine ne présentant pas de traces d'infiltration vers le milieu extérieur.

Aperçu du réservoir

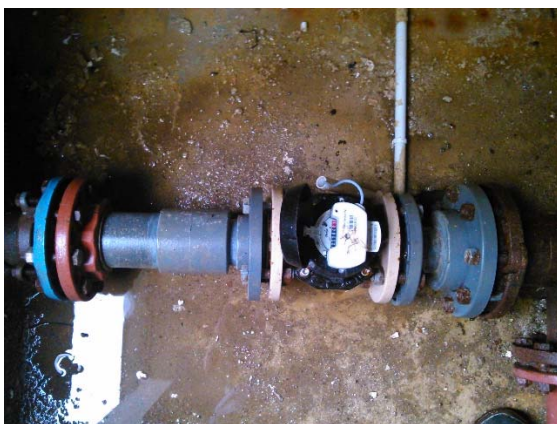
La chambre des vannes ne présente pas de signe de vétusté, les vannes sont opérationnelles et les conduites en fonte et PVC sont en bon état. Le compteur Dn 80 est récent.

Aperçu du compteur

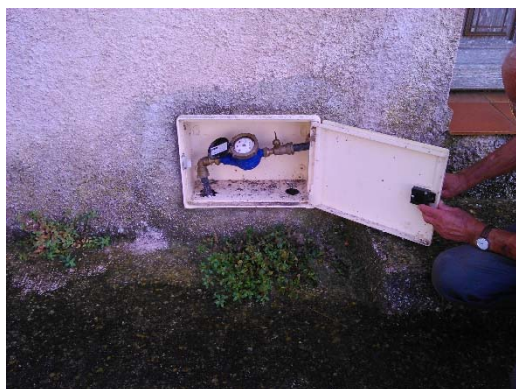
Aperçu d'un compteur en coffret

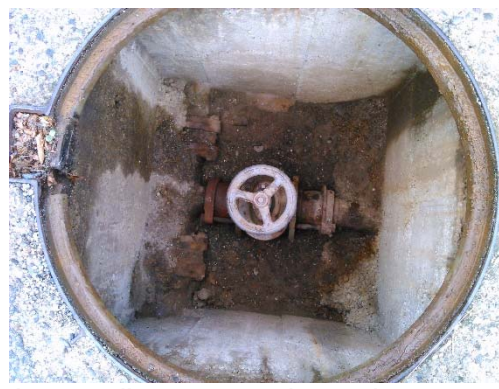
Aperçu d'une vanne de sectionnement

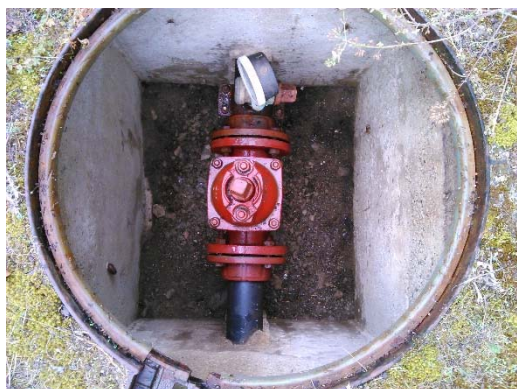
Aperçu d'une vanne de partage (VP2) compteur en coffret

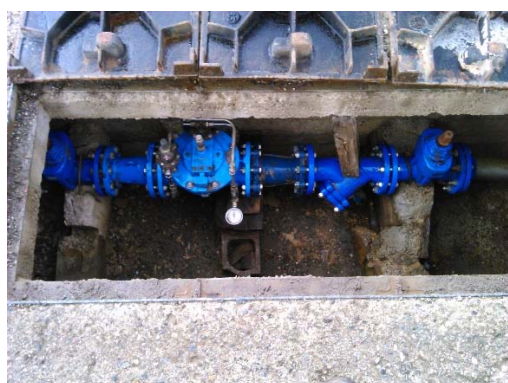
A la place d'un réducteur de pression dont le fonctionnement posait des problèmes récurrents de manque de pression jusqu'en 2010, la commune a fait installer un stabilisateur (Hydrostab) dans une chambre. Cet appareil permet de maintenir une pression régulière sur la partie aval du réseau quelles que soient les variations dues au tirage des abonnés sur la partie amont.

Aperçu du stabilisateur de pression (Hydrostab)

| Traitement de l'eau | Village Plaine | RAS Chloration insuffisante étant donnée la longueur du réseau | RAS Installation d'un poste de chloration intermédiaire en aval de l'Hydrostab |

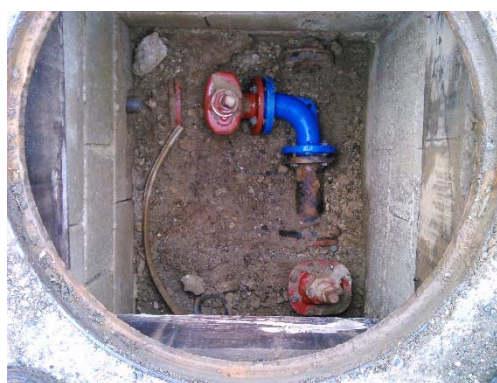
Aperçu du jeu de vannes VP9 – VP10 en bout de réseau

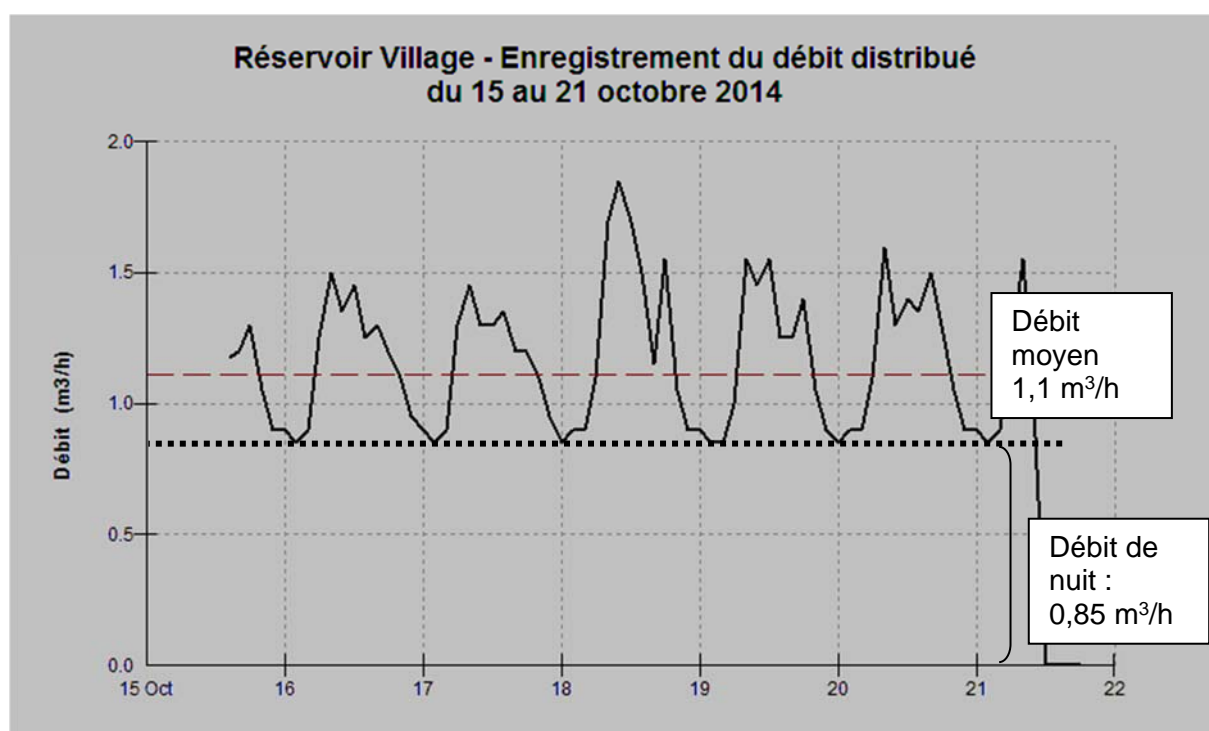
Figure 8 : Courbe d'enregistrement du débit distribué en sortie du réservoir.

Comme le montre le graphe suivant, ce débit de fuite a pu être évalué à 0,85 m³/h au minimum entre 1h et 5h du matin soit environ 20 m³/j. C'est cette dernière valeur que nous retiendrons comme débit de fuite permanent.

Le débit moyen distribué est de 1,1 m³/h. La part de fuites correspondant à 0,85 m³/h, le débit réel consommé par les habitants pour un usage normal de l'eau potable correspond à la différence, soit environ 0,25 m³/h ou 6 m³/j.

Lors de cette campagne de mesures, les fuites de nuit ont finalement été repérées et correspondent au débit délivré pour les chasses automatiques. A posteriori, la fermeture des vannes des chasses automatiques a finalement montré que le réseau est finalement étanche et ne comporte pas de fuite.

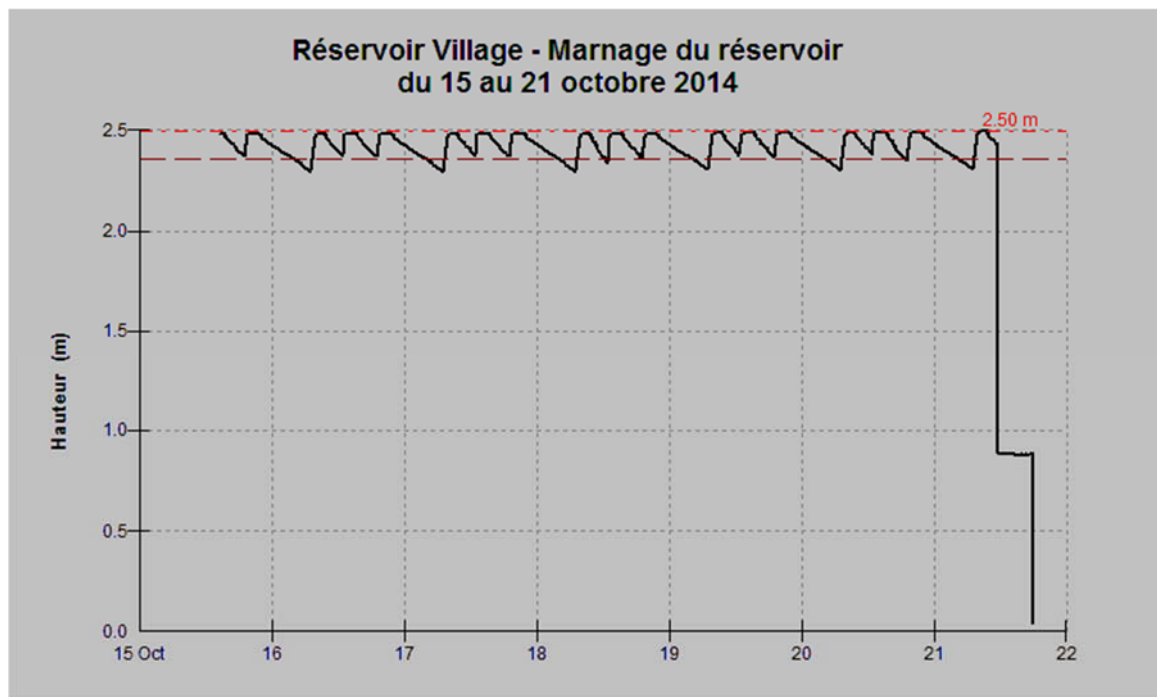
Figure 9 : Courbe d'enregistrement du marnage du réservoir

- Le niveau d'eau baisse rapidement alors que la demande en eau à cette période de l'année devrait être minime (signe de fuite vers les chasses automatiques),
- Le déclenchement de la pompe de refoulement est fréquent (3 fois par jour), il est lié au fonctionnement par un asservissement au temps.

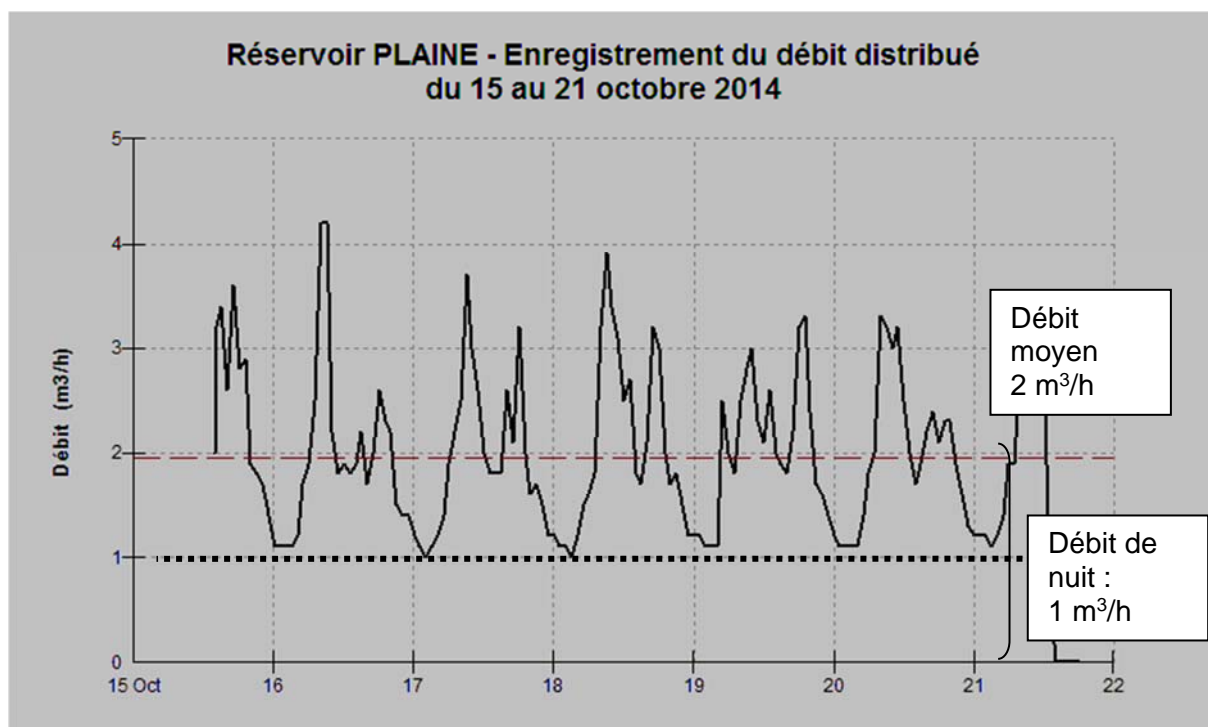
Figure 10 : Courbe d'enregistrement du débit distribué en sortie du réservoir.

Comme le montre le graphe suivant, ce débit de fuite a pu être évalué à 1 m³/h au minimum entre 1h et 5h du matin soit environ 24 m³/j. C'est cette dernière valeur que nous retiendrons comme débit de fuite permanent.

Le débit moyen distribué est de 2 m³/h. La part de fuites correspondant à 1 m³/h, le débit réel consommé par les habitants pour un usage normal de l'eau potable correspond à la différence, soit environ 1 m³/h ou 24 m³/j.

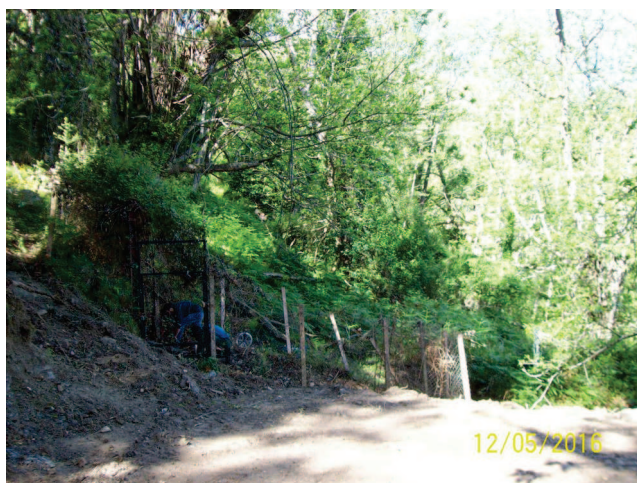
Ce captage qui a fait l'objet d'un arrêté de déclaration d'utilité publique en date du 21 septembre 2007, est inclus dans un périmètre de protection immédiat d'environ 24 m² dont la clôture est fortement endommagée.

Périmètre de protection immédiate du captage de Caracutu

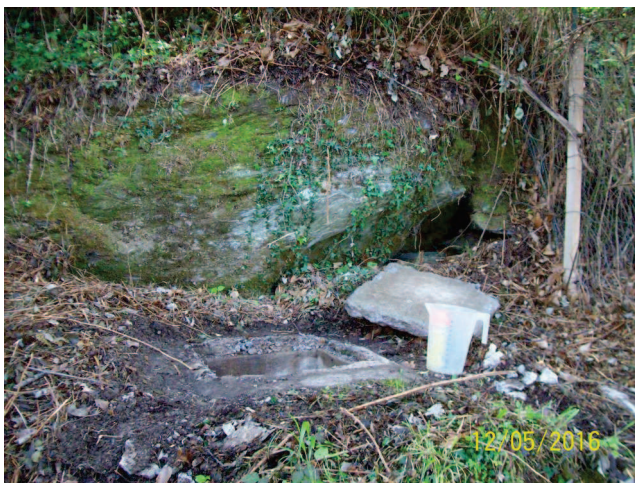
L'ouvrage, datant des années 60, est implanté au pied d'un bloc rocheux. Il se compose d'un regard en béton semi-enterré d'environ 2 mètres de profondeur, 1,80 mètre de longueur et 1 mètre de largeur. Il est fermé par une dalle en béton qui a dû être descellée pour permettre l'examen de l'intérieur de l'ouvrage.

Captage de Caracutu : Vue extérieure de l'ouvrage de collecte

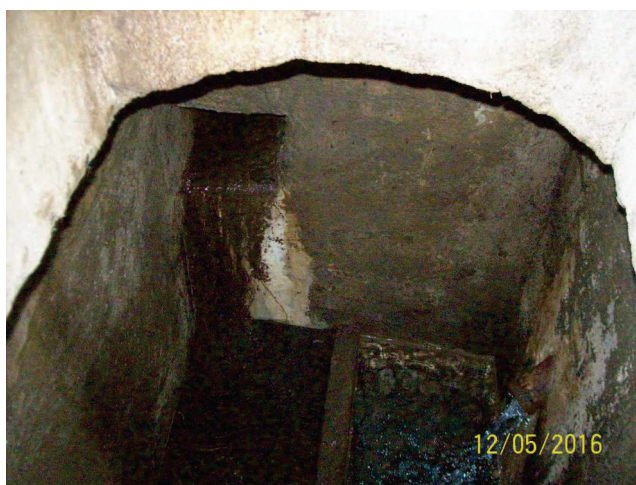
On note la présence de sédiments au fond des bacs. La canalisation de départ n'est pas pourvue de crépine. La présence 2 mètres à l'aval de l'ouvrage d'une canalisation en PVC, suggère l'existence d'un trop-plein.

Captage de Caracutu : Venues d'eau et bacs de décantation

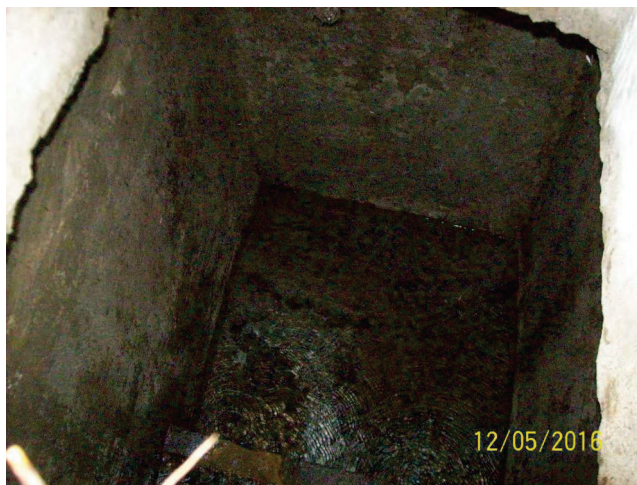
Captage de Caracutu : Bac de mise en charge et départ vers le réservoir

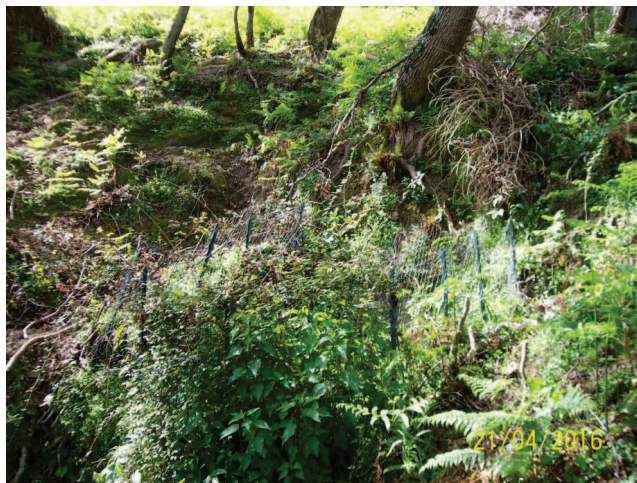
Ce captage qui a fait l'objet d'un arrêté de déclaration d'utilité publique en date du 21 septembre 2007, est inclus dans un périmètre de protection immédiat d'environ 32 m² dont la clôture est fortement endommagée.

Périmètre de protection immédiate du captage de Piovale amont

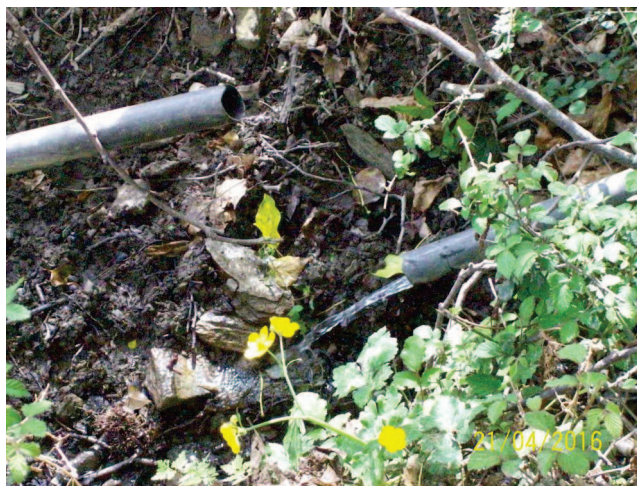
Quelques mètres à l'aval de ce périmètre de protection une conduite en PVC rompue est visible. Elle correspond très probablement au captage de Piovale amont dont l'eau n'est donc plus acheminée vers le réservoir du village.

Captage de Piovale amont : Conduite d'adduction rompue

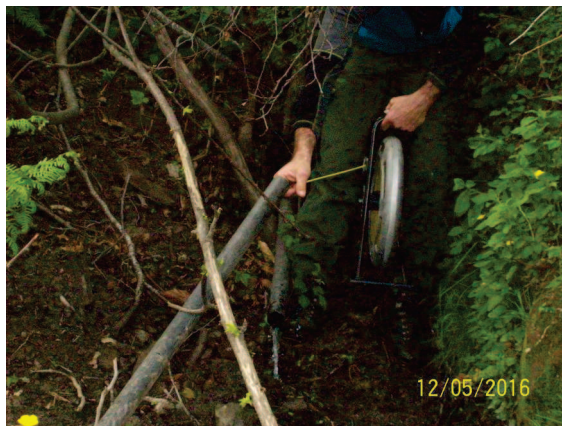
Aucun ouvrage, type regard de collecte, n'a pu être repéré dans la zone. Par ailleurs, lors de la seconde visite, des investigations ont été réalisées au moyen d'une sonde émettrice introduite dans la canalisation en PVC et d'un récepteur portatif de surface (Système type Flexitrace). Vers l'amont la sonde n'a pu progresser que de quelques mètres en direction du périmètre de protection immédiate existant. Vers l'aval, après une trentaine de mètres, la sonde s'est retrouvée bloquée (présence d'un coude ? d'un ouvrage de collecte ?) et il n'a pas été possible de localiser sa position malgré le récepteur portatif de surface.

Sondage de la canalisation vers l'aval

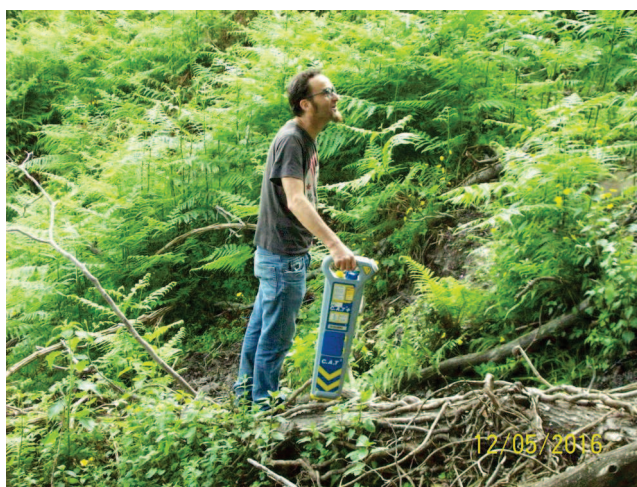
Récepteur portable de surface

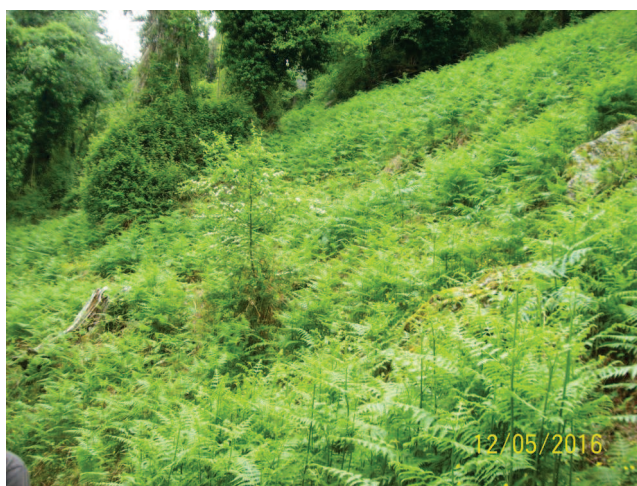
Zone supposée de l'implantation des drains de Piovale aval

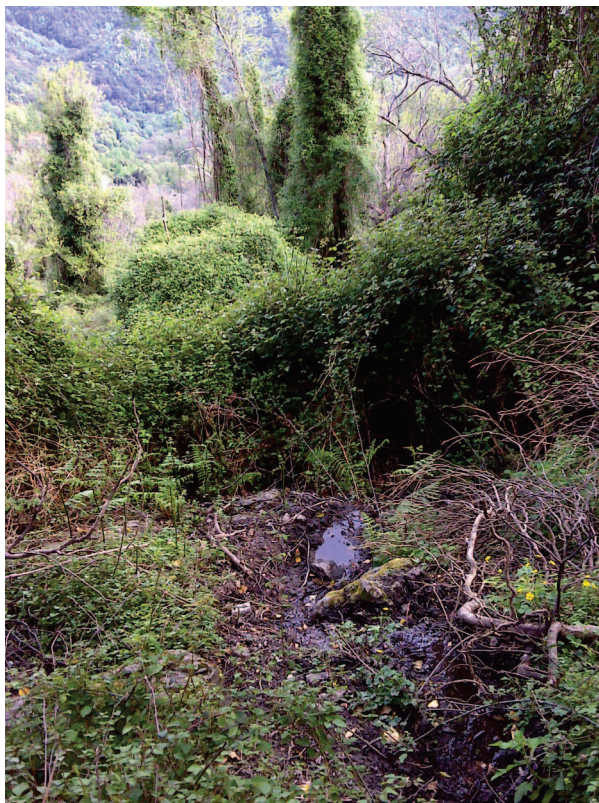
Dans cette zone, nous avons pu en effet observer quelques suintements, mais une fois encore, aucun ouvrage apparent n'a été retrouvé.

Suintements entre les sites de Piovale et de Caracutu

La présence de cette éventuelle source, ainsi que des drains de collecte de Piovale aval, devra être confirmée par la réalisation de fouilles profondes réalisées à l'aide d'un engin de chantier à l'occasion du remplacement de la conduite d'adduction (Cf partie IV).

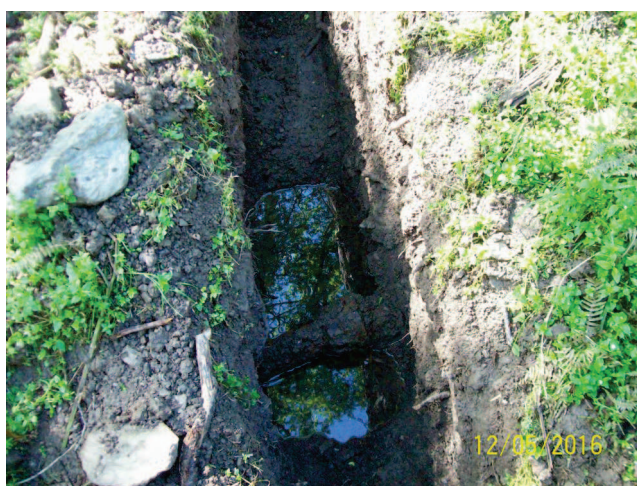
Canalisation d'adduction entre les sites de Piovale et de Caracutu
