# Etude de restauration de la continuité écologique des Paillons

## Phase 1 : Diagnostic des enjeux

Rapport 80 386 Version D

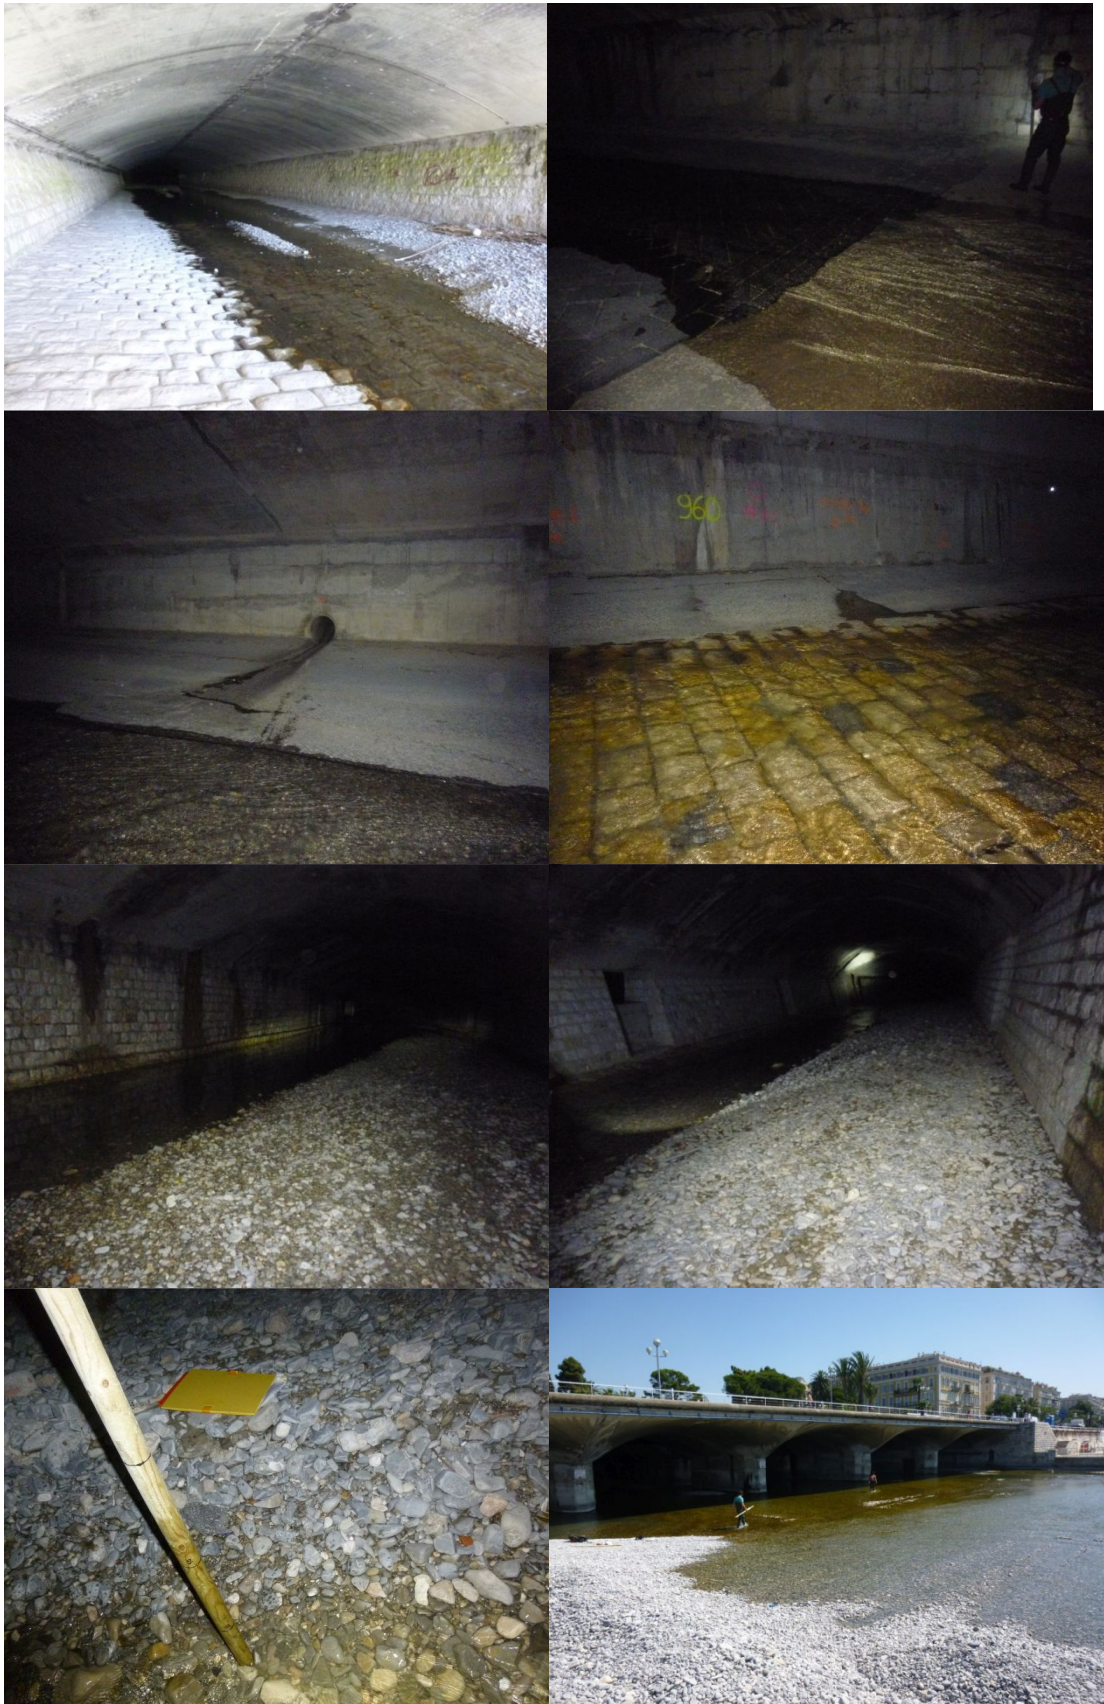
**Figure 6 : Photographies de la partie couverte des Paillons**

Quelques photos de cette visite sont présentées en Figure 6.

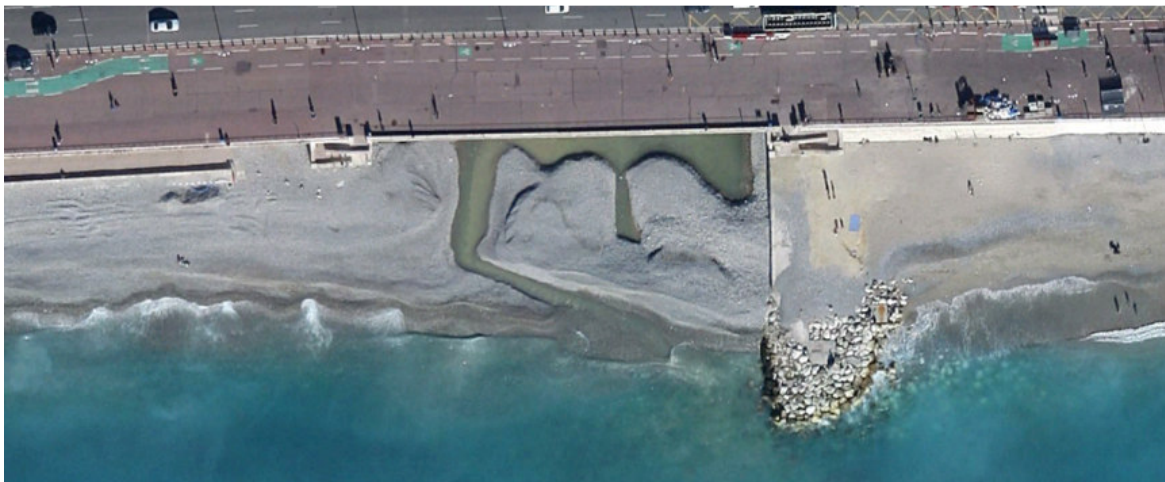
Figure 7 : Vue aérienne de la sortie de la partie couverte des Paillons

Le secteur de l'embouchure des Paillons est situé sur la commune de Nice, en sortie de la partie couverte.

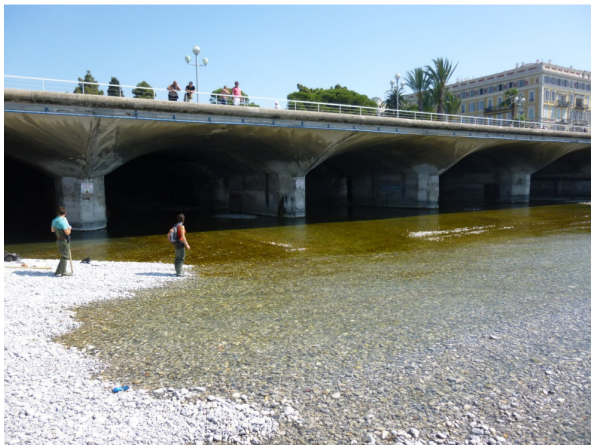
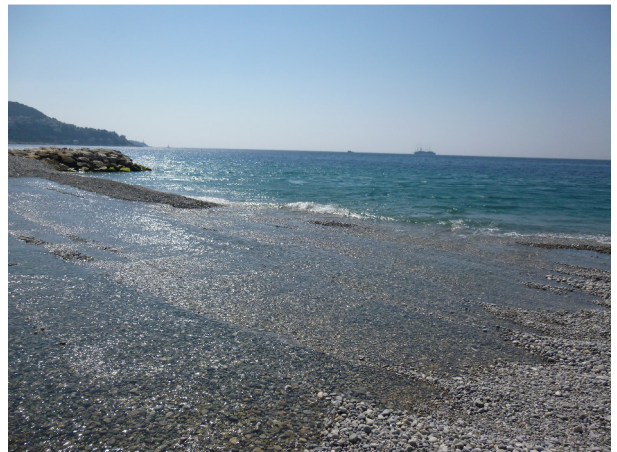
Figure 8 : Photos de l'embouchure

La présence des plages de Nice de part et d'autre de l'embouchure conduit à un remaniement hebdomadaire du site dans le cadre de l'entretien des plages. Cet entretien inclut par exemple le passage fréquent d'engins lourds, ce qui peut impliquer une forte mortalité notamment sur les individus en stabulation avant leur entrée dans la partie couverte.

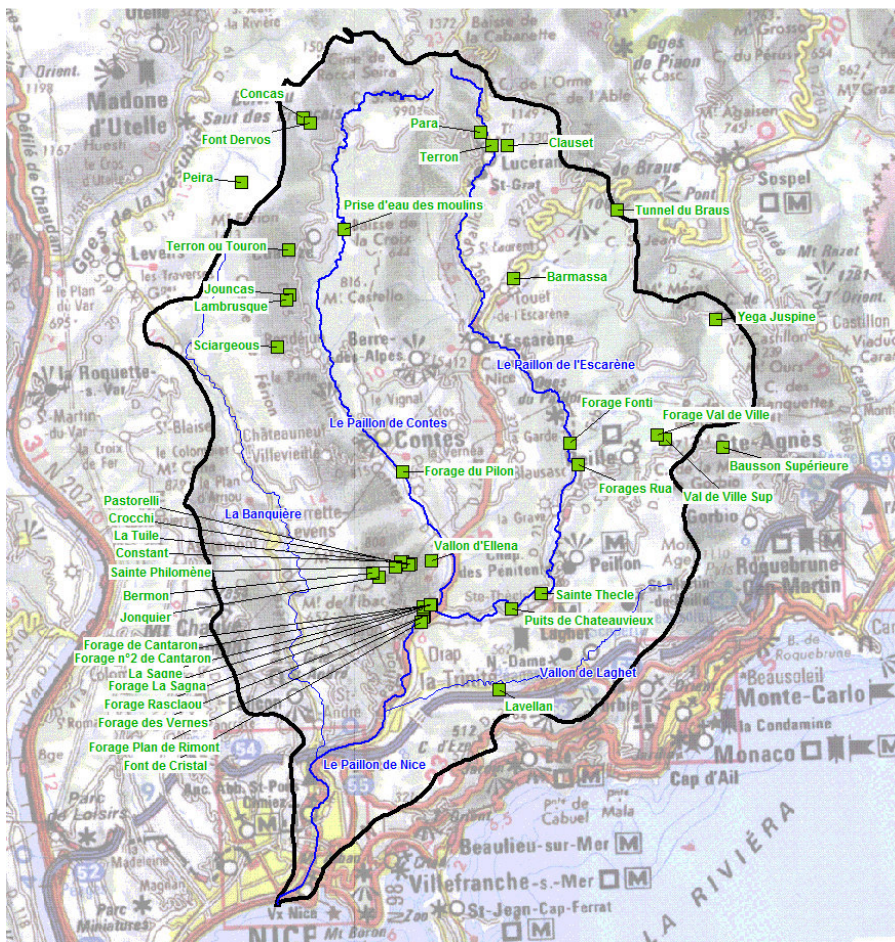
Figure 16 : Prélèvements en eau potable recensés (Source : Département 06 et Agence de l'Eau)

L'analyse géographique de ces prélèvements ne montre pas de lien entre les zones de prélèvements et celles des assèchs.

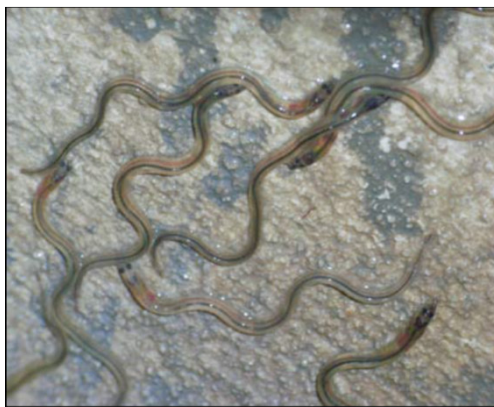
**Figure 17 : Reptation de Civelles sur une paroi rugueuse**

L'anguille présente une capacité de reptation. La couche de mucus recouvrant sa peau lui permet de grimper des surfaces verticales humides et relativement rugueuses. La reptation est d'autant plus facile que l'Anguille est légère. Cette capacité est un atout dans le franchissement de certains seuils, l'anguille ne possédant pas de capacité de saut.

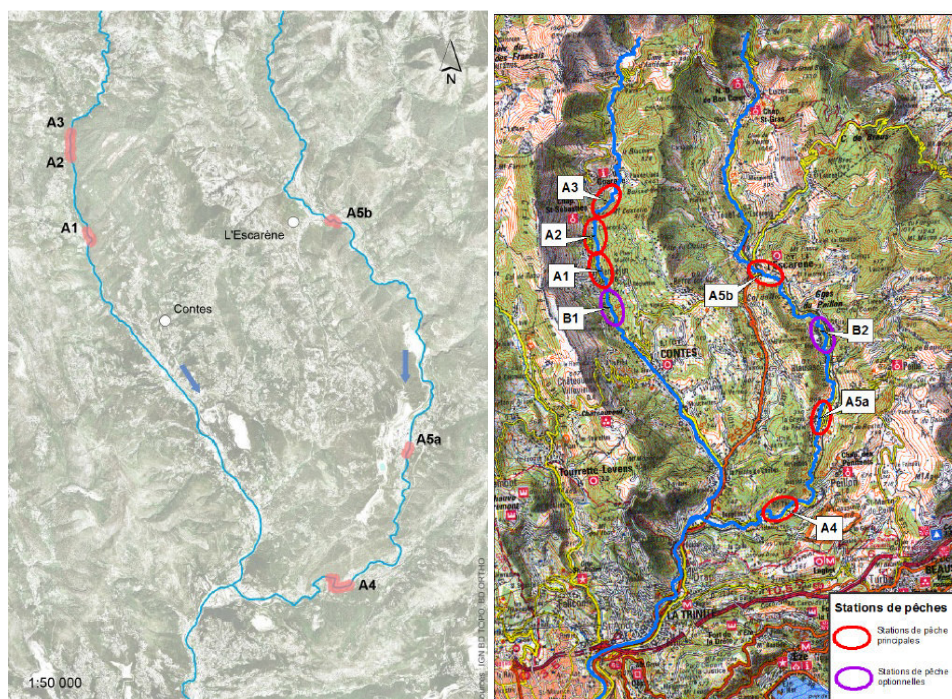
Figure 23 : Localisation des stations de pêche

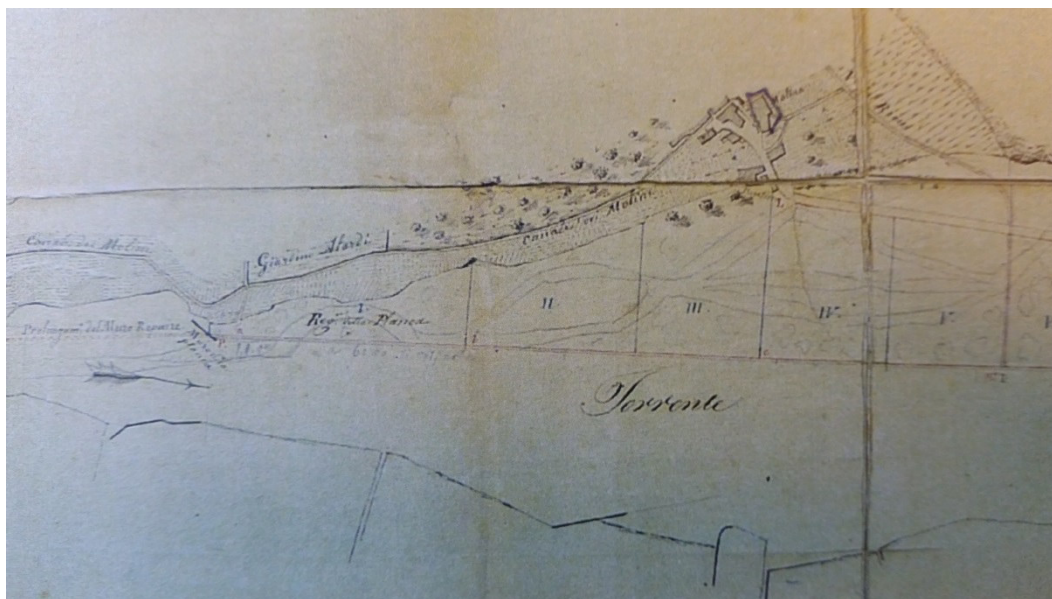
**Figure 28 : Image d'archive des aménagements d'empiètement du lit dans la vallée de Contes (aménagements rive gauche) – Archives de Contes**

D'après le recueil d'archives par le SIP, ces seuils sembleraient avoir été créés il y a plus d'un siècle suite à des importants rétrécissements de la vallée. Cette réduction de l'espace de mobilité a très probablement conduit à des enfoncements du lit et une diminution globale de la pente.

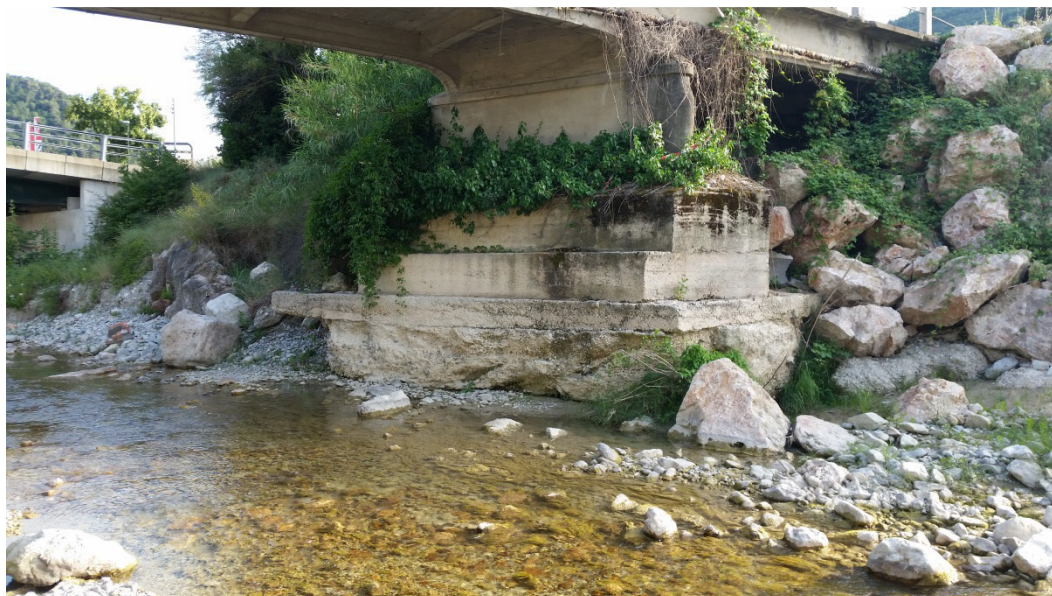
Sur le secteur plus en aval, à la Pointe de Contes, des érosions du lit peuvent menacer la stabilité des ouvrages (voir photo ci-dessous). Ces érosions apparaissent essentiellement causées par les réductions de la largeur du lit mineur (Pénétrante, zone d'activité,...).

**Figure 29 : Culée de pont affouillée à la Pointe de Contes - Idealp**

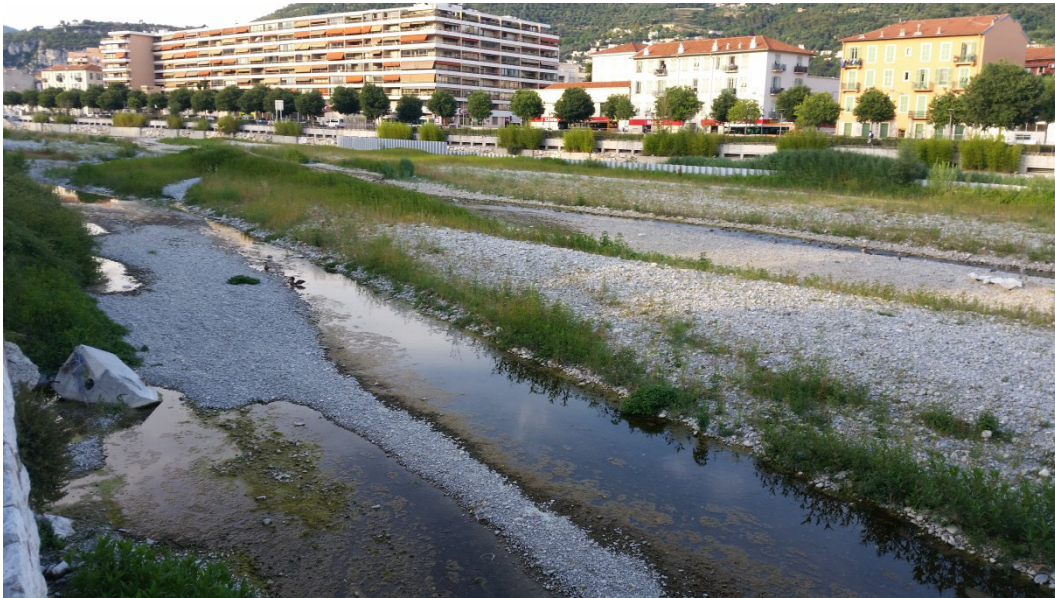
**Figure 31 : Lit en amont de la couverture et pénérante couverte en rive gauche - Idealp**
