CONSEIL GENERAL DE L'ISERE

RIVIÈRES DU BASSIN VERSANT DE LA BOURBRE (38)

Restauration de la continuité écologique de cinq ouvrages

Rapport de présentation des missions n°1,2 et 3

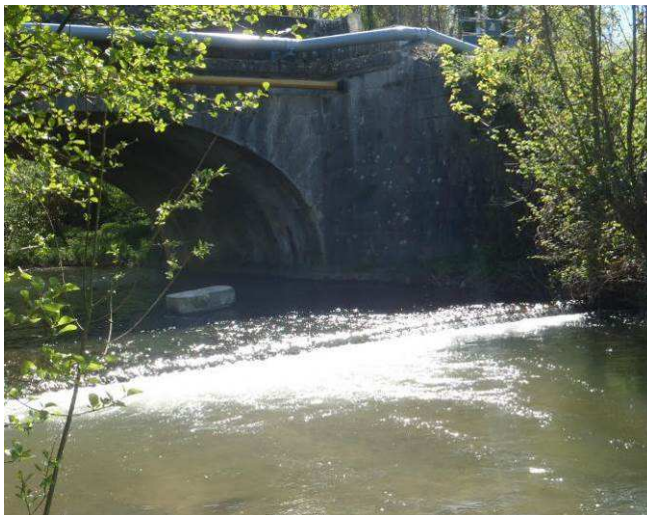
Pont du Gaz – Radier béton avec une chute en aval

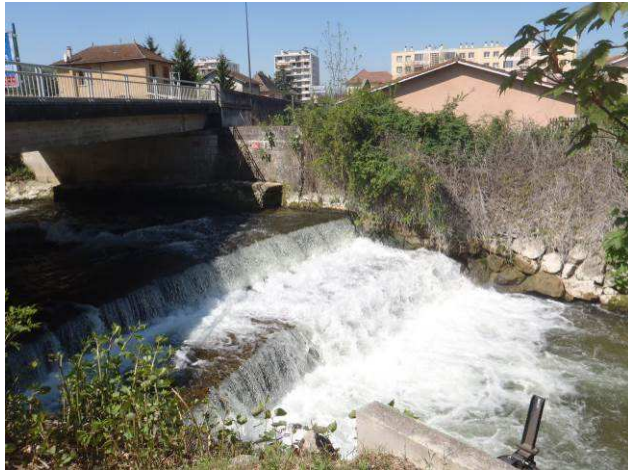
Pont de Ruy – Radier béton avec 2 chutes en aval

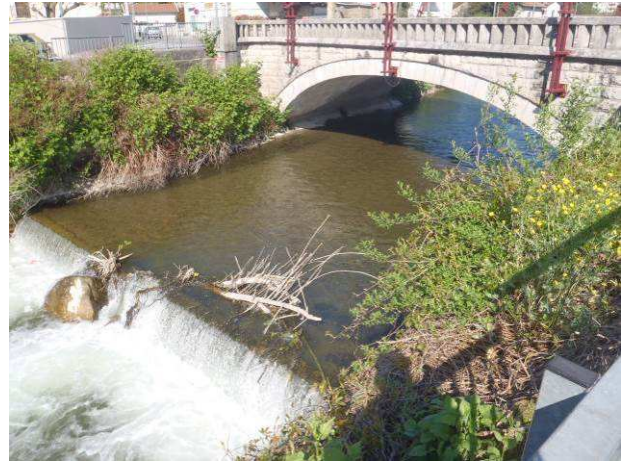
Pont de la Rivoire - Radier avec 1 chute en aval

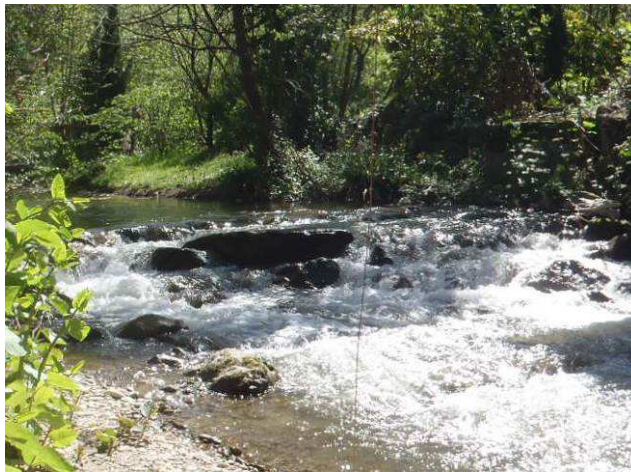
Pont du Curtet – Rampe en enrochements en amont

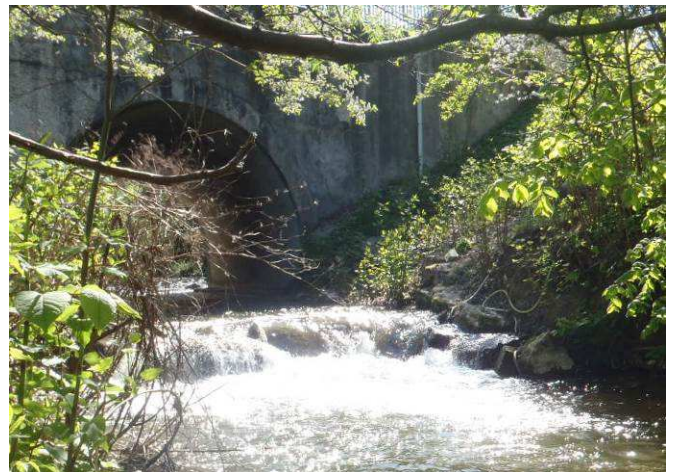
Pont du Curtet – Seuil en enrochements en aval

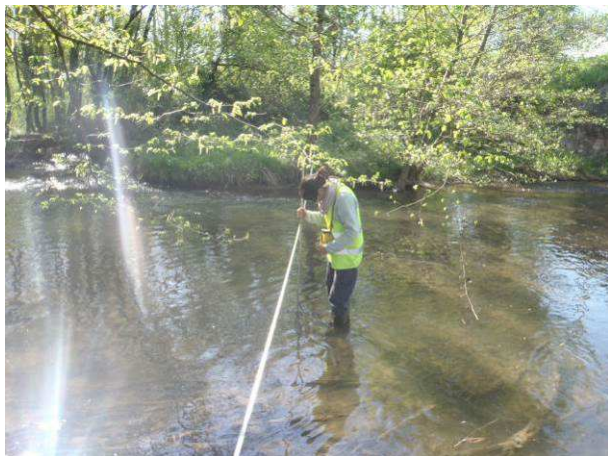
PHOTO 3 : EXEMPLES DE JAUGEAGES RÉALISÉS DANS LE CADRE DE L'ÉTUDE

Jaugeage sur la Bourbre en amont du pont du Gaz

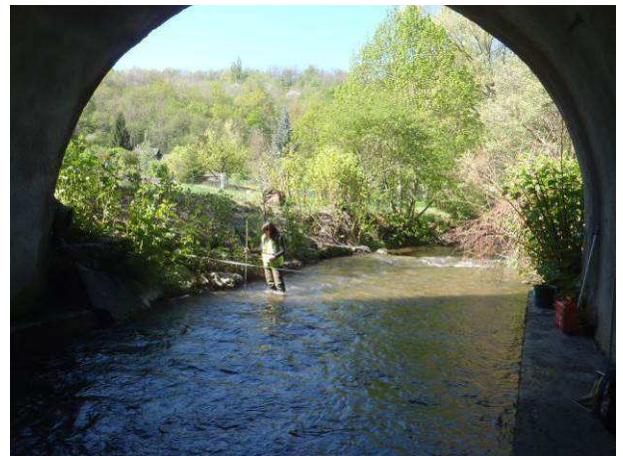
Jaugeage sur l'Agy à la sortie du pont de Curtet

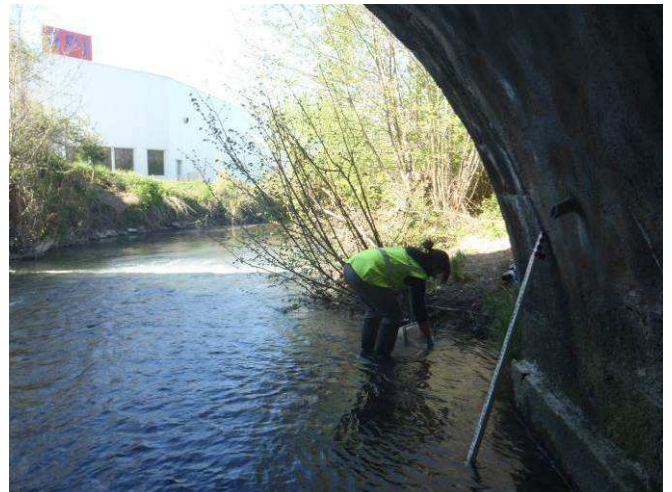
Station de prélèvement en amont du seuil du pont du Gaz – Aval de la culée en rive droite

Deux prélèvements de sédiments ont été réalisés le 15/04/2014 en amont des seuils du pont du Gaz sur la Bourbre et du pont de Curtet sur l'Agny dans des conditions hydrologiques proches du module et des conditions météorologiques favorables (beau temps). Le type de sédiments rencontrés au droit de ces deux stations est sableux.

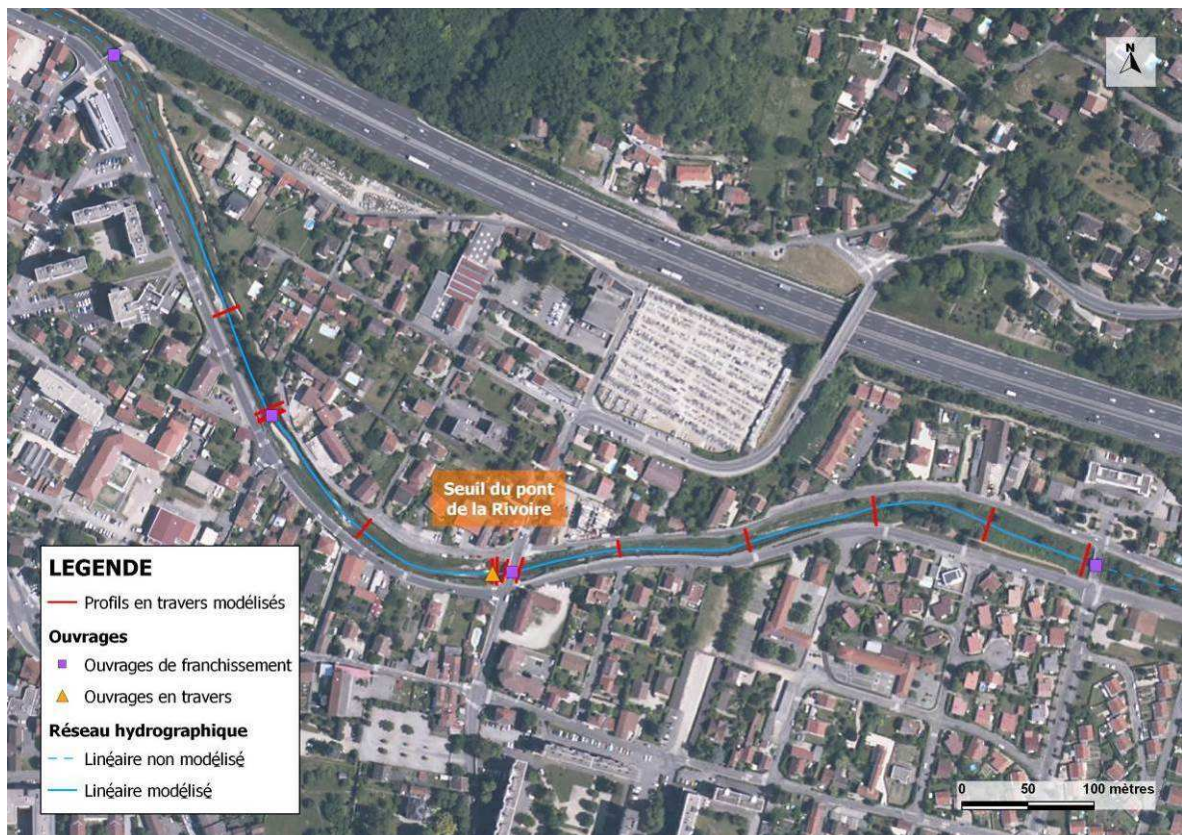
FIGURE 11 : PROFILS EN TRAVERS DU MODÈLE HYDRAULIQUE DU PONT DE LA RIVOIRE

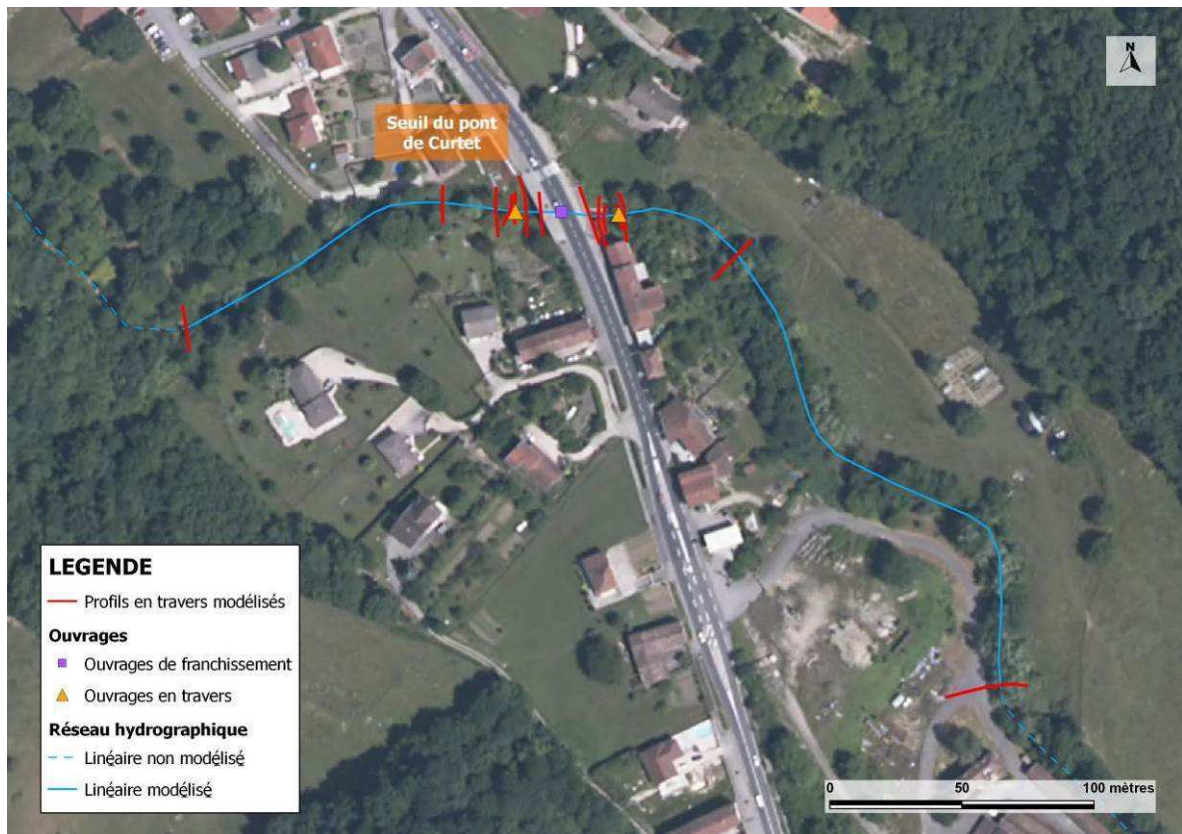
FIGURE 12 : PROFILS EN TRAVERS DU MODÈLE HYDRAULIQUE DU PONT DE CURTET

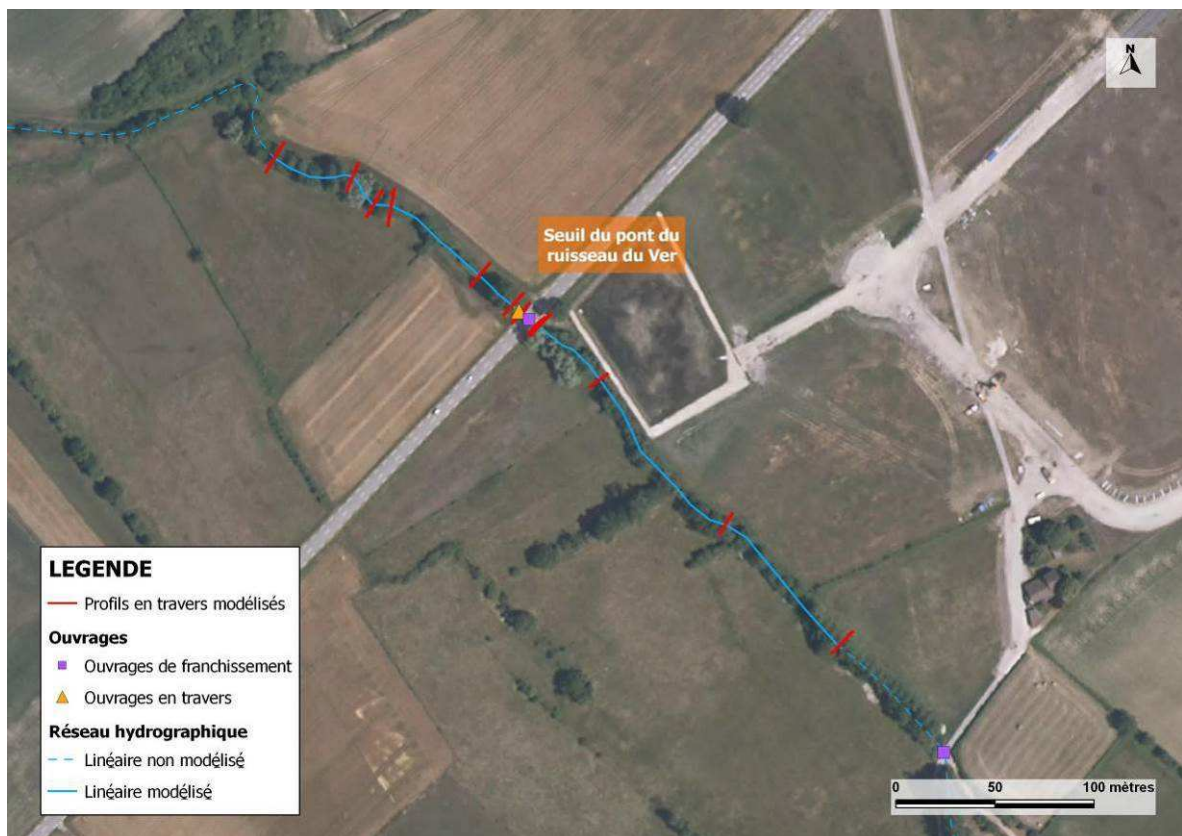
FIGURE 13 : PROFILS EN TRAVERS DU MODÈLE HYDRAULIQUE DU PONT DU RUISSEAU DU VER

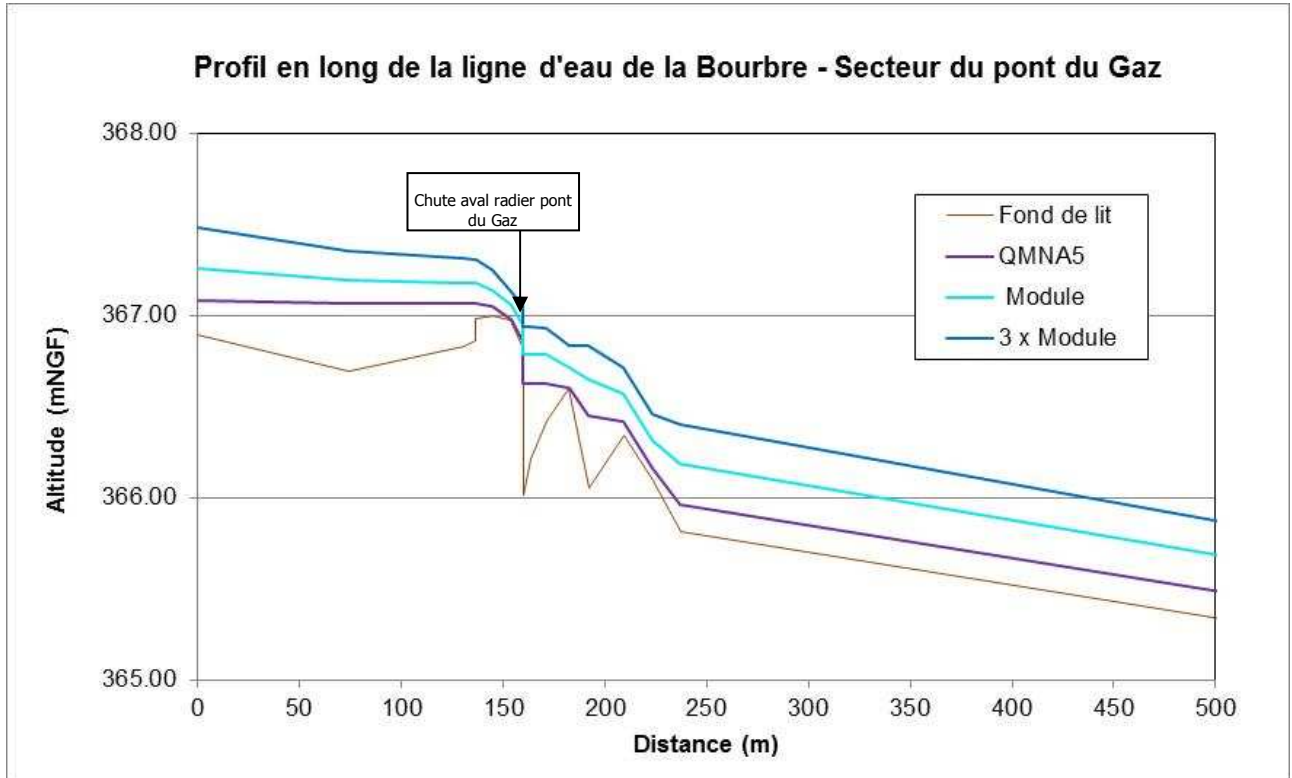
FIGURE 14 : PROFILS EN LONG DE LA LIGNE D'EAU DE LA BOURBRE – SECTEUR DU PONT DU GAZ

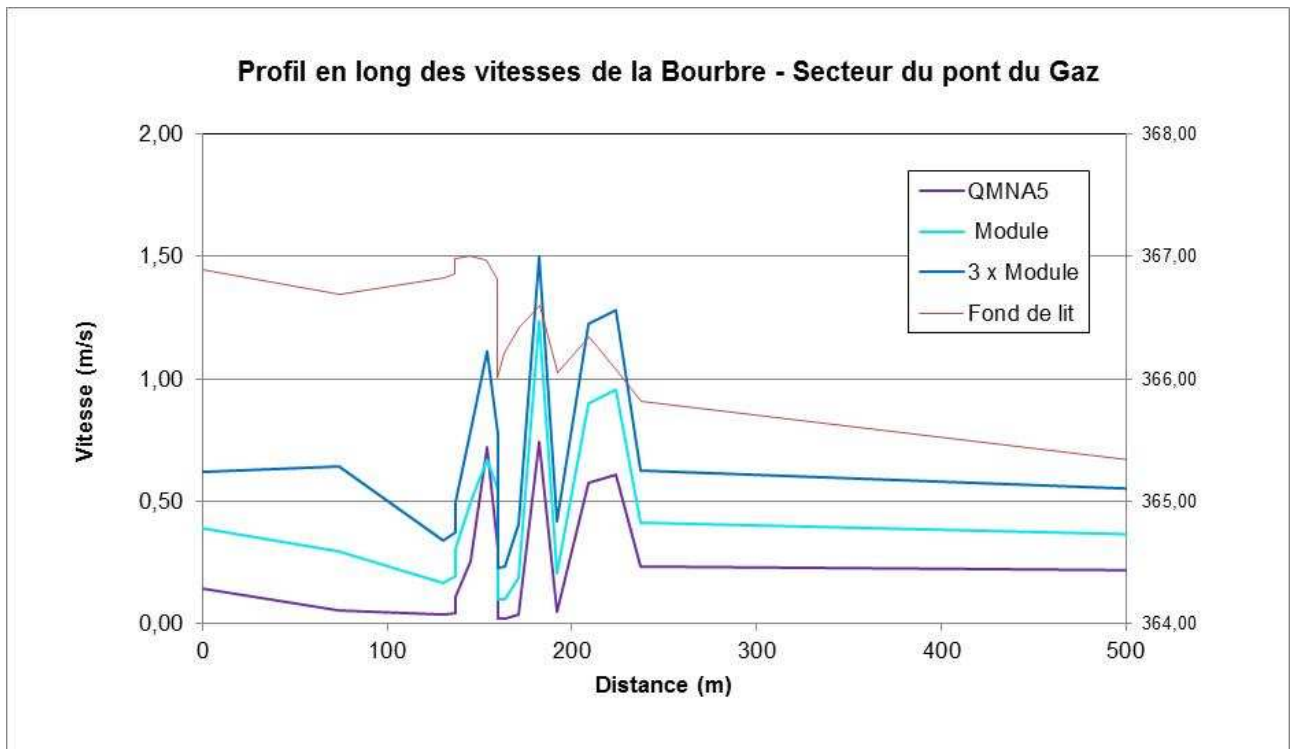
FIGURE 15 : PROFILS EN LONG DES VITESSES DE LA BOURBRE – SECTEUR DU PONT DU GAZ

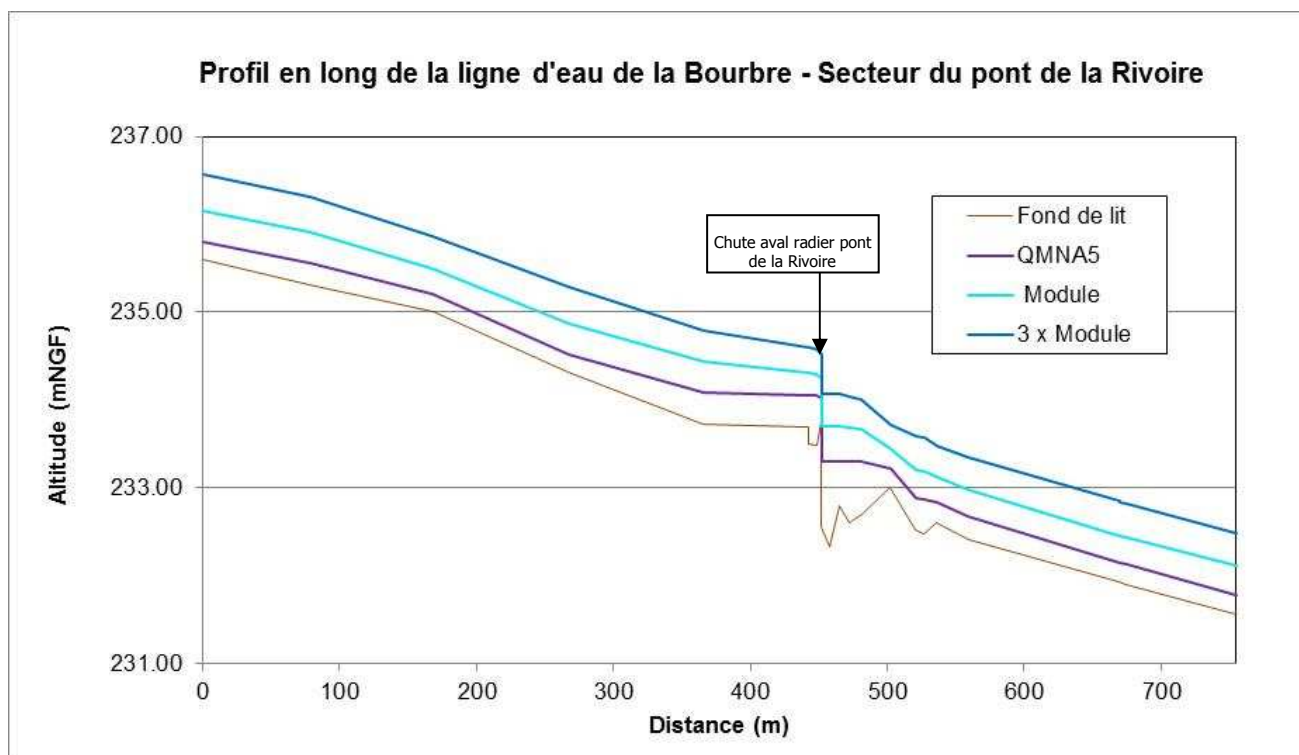
FIGURE 18 : PROFILS EN LONG DE LA LIGNE D'EAU DE LA BOURBRE – SECTEUR DU PONT DE LA RIVOIRE

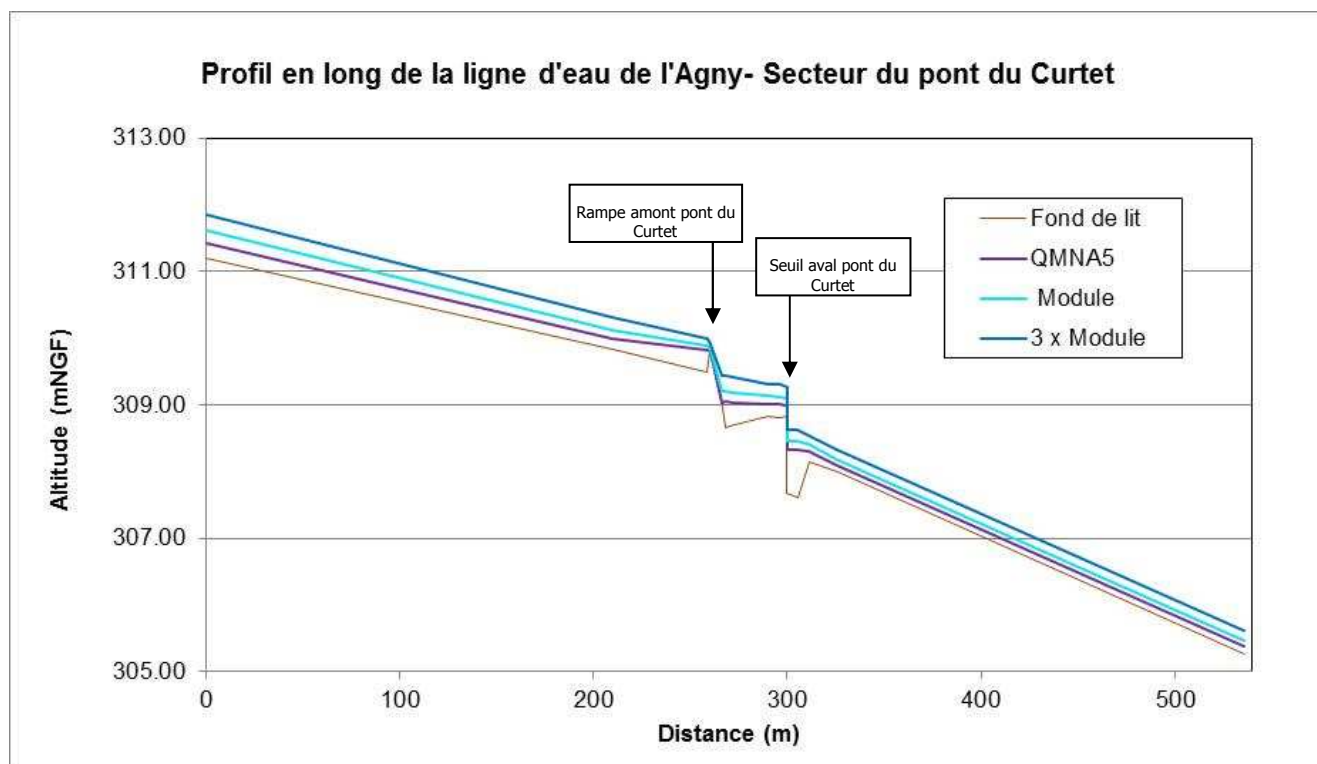
- absence de remous liquide lié au seuil du pont du Curtet ;
- hauteur de chute au droit du seuil en enrochement en aval du pont de Curtet de l'ordre de 65 cm pour toutes les conditions hydrologiques ;
- vitesses réduites en amont du seuil du fait du remous de la rampe présente et d'une pente plus faible entre la rampe et le seuil: décélération de 30 à 40 cm/s en pour les différentes conditions hydrologiques ;
- pic de vitesse se produisant au droit de la rampe en enrochement située en amont du pont : vitesse atteignant 1 m/s en étiage et dépassant 2 m/s en hautes eaux.

FIGURE 20 : PROFILS EN LONG DE LA LIGNE D'EAU DE L'AGNY – SECTEUR DU PONT DU CURTET

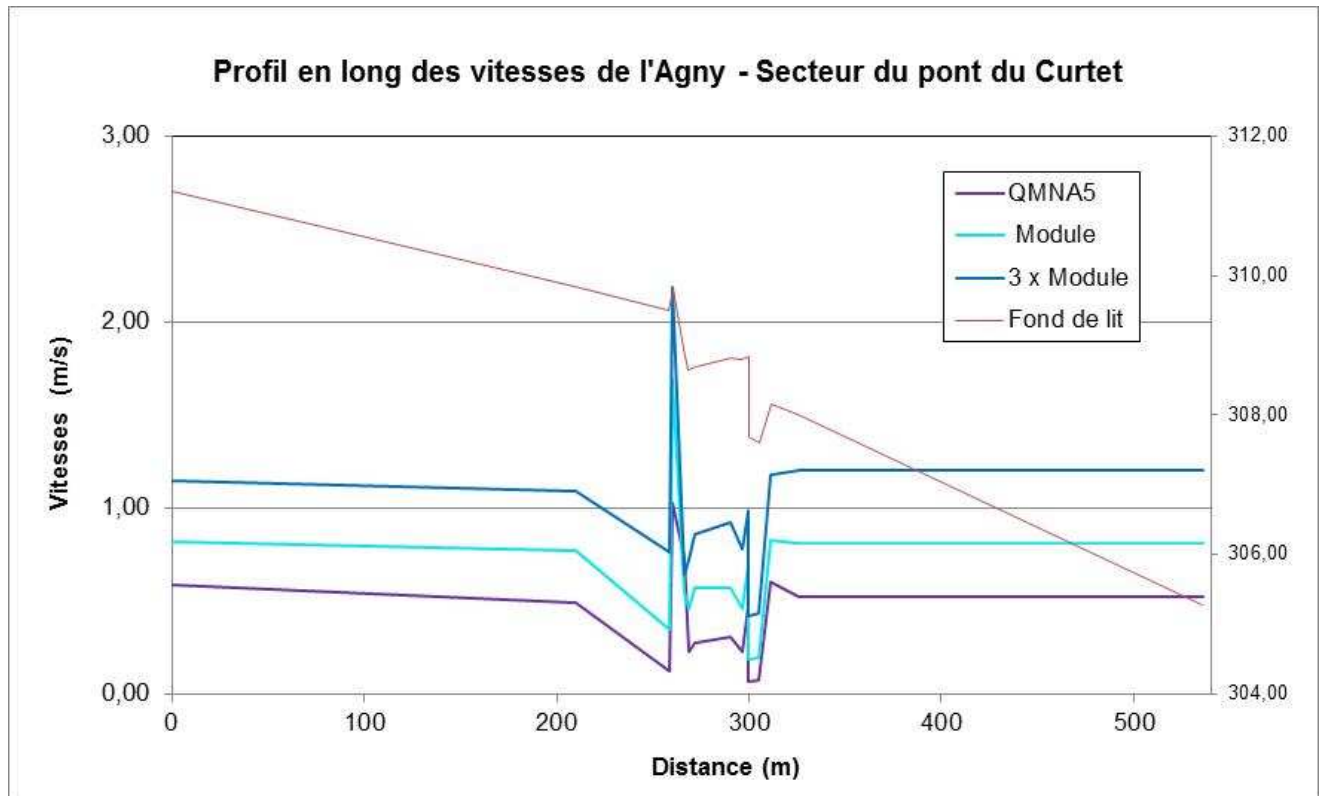
FIGURE 21 : PROFILS EN LONG DES VITESSES DE L'AGNY – SECTEUR DU PONT DU CURTET

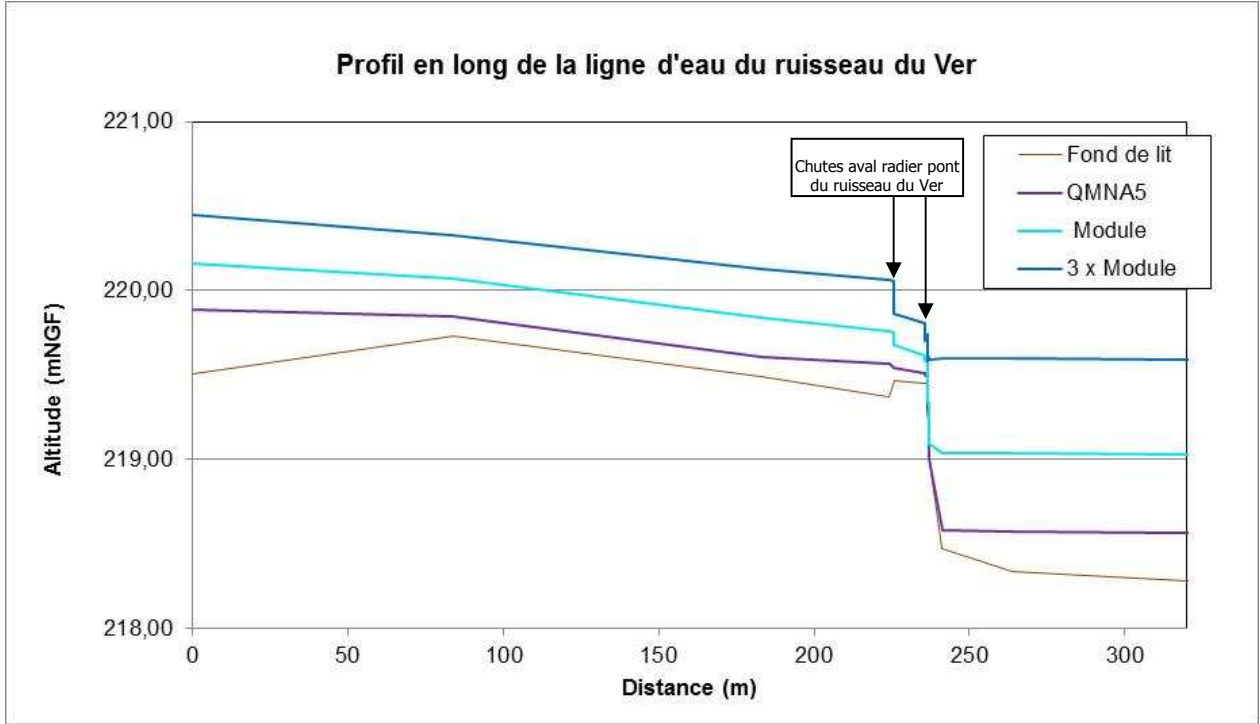
FIGURE 22 : PROFILS EN LONG DE LA LIGNE D'EAU DU RUISSEAU DU VER

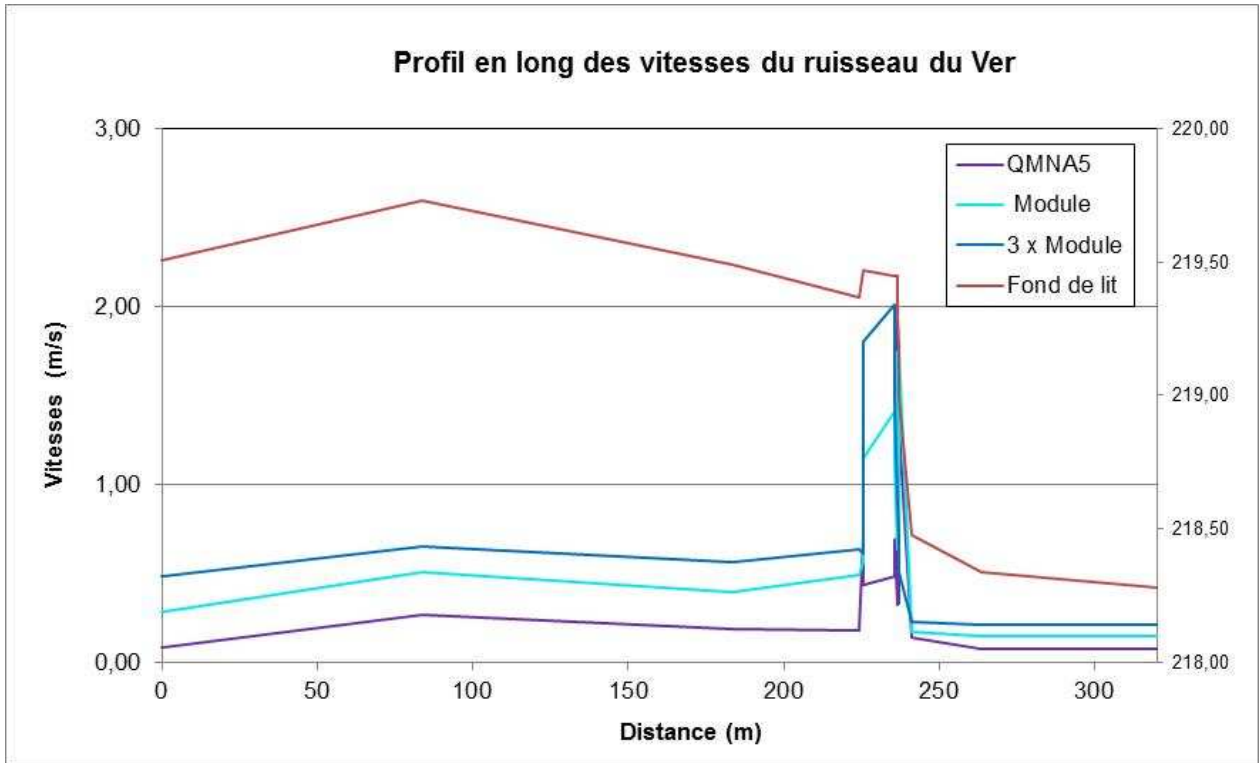
FIGURE 23 : PROFILS EN LONG DES VITESSES DU RUISSEAU DU VER

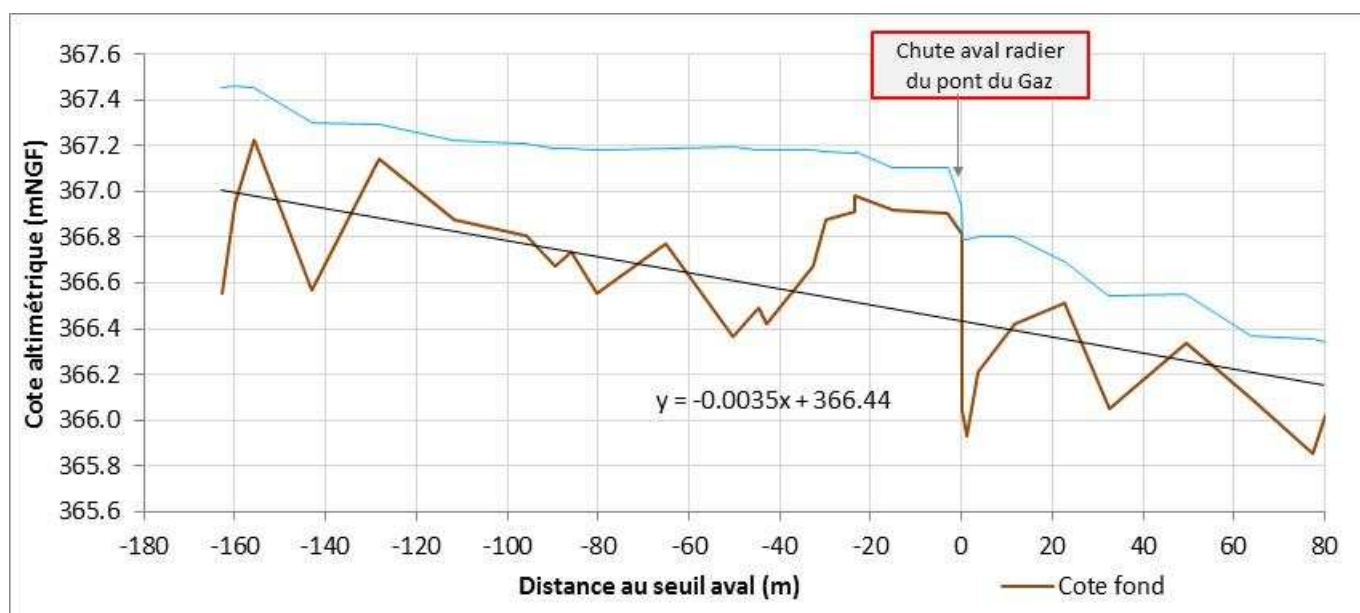
FIGURE 24 : PROFIL EN LONG DE LA BOURBRE AU DROIT DU PONT DU GAZ

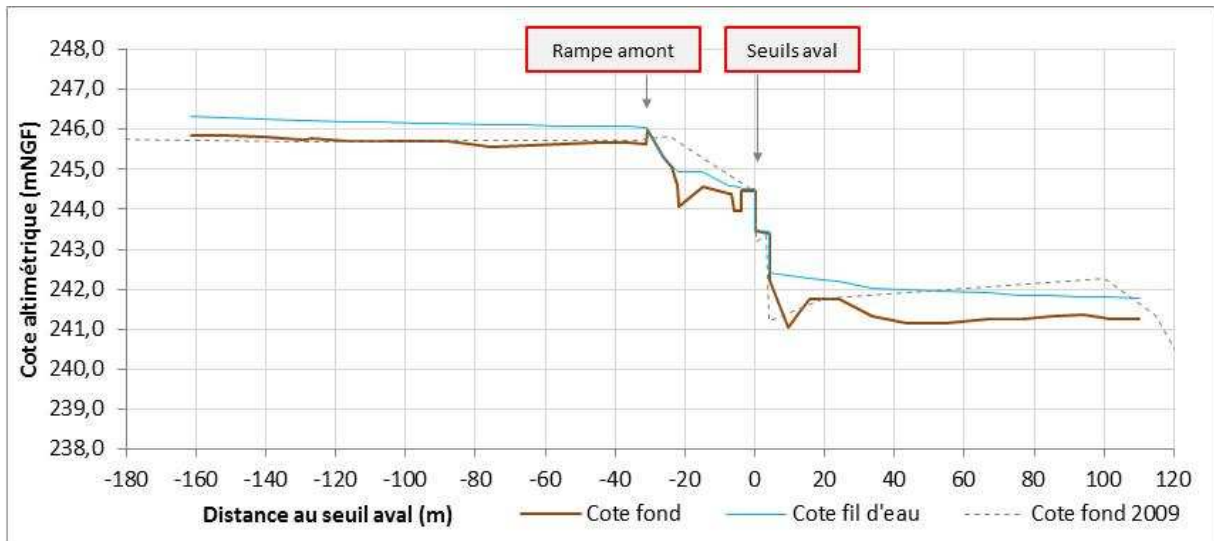
La figure ci-après illustre le profil en long du fond du lit et de la ligne d'eau levés en 2014 au droit du pont de Ruy. Le profil en long de 2009 y a été superposé.

FIGURE 25 : PROFIL EN LONG DE LA BOURBRE AU DROIT DU PONT DE RUY

Sur le profil en long de 2014, les deux chutes qui constituent le seuil aval sont très bien visibles ainsi que la rampe située en amont du pont. La fosse d'affouillement située en aval du seuil a une profondeur d'environ 1,30 m.

La pente moyenne du lit sur 160 m en amont de cette série d'ouvrage est très homogène et relativement faible (0,2 %). La pente de la ligne d'eau sur ce même périmètre est identique. En aval du seuil, la pente moyenne du lit est légèrement supérieure, soit 0,3 %.

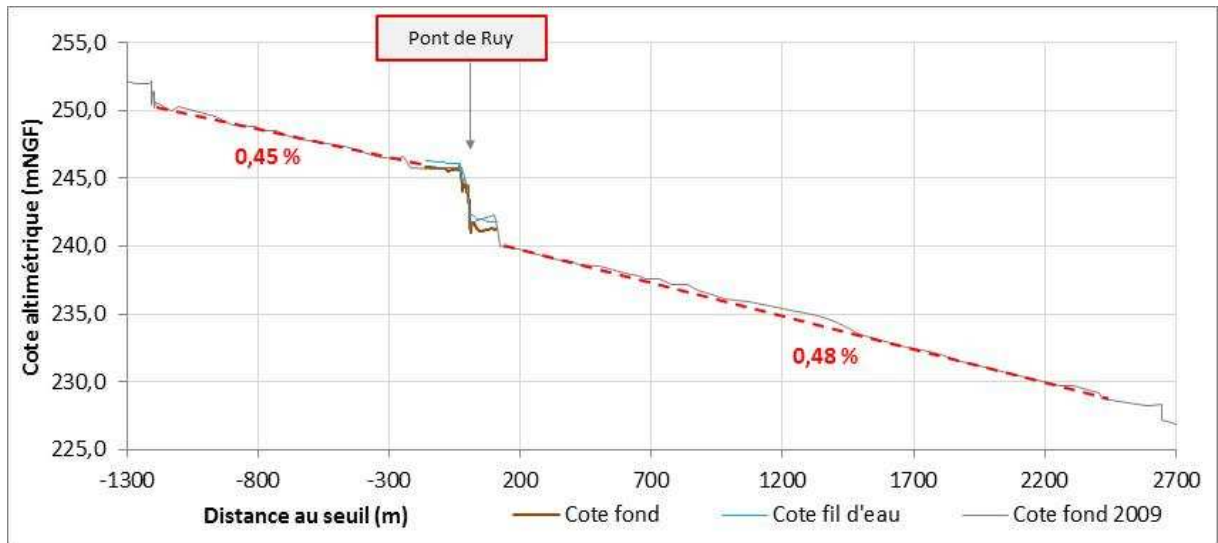
FIGURE 26 : PROFIL EN LONG DE LA BOURBRE AU DROIT DU PONT DE RUY – VUE À PETITE ÉCHELLE

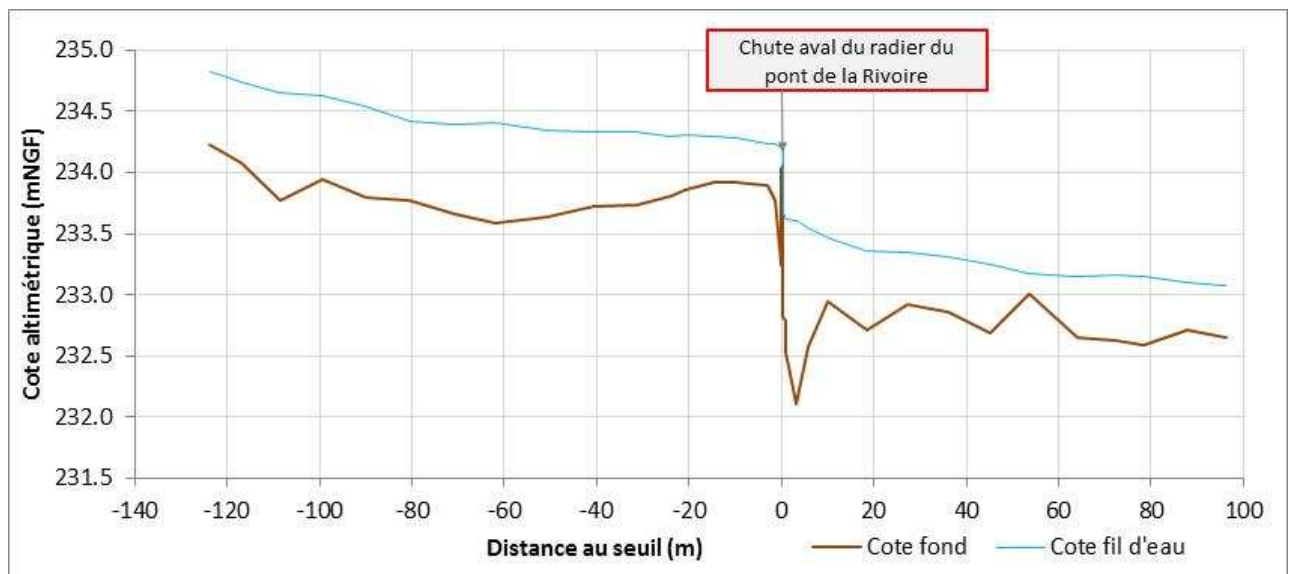
La figure ci-après illustre le profil en long du fond du lit et de la ligne d'eau levés en 2014 au droit du pont de la Rivoire. Le profil en long de 2009 n'apparaît pas ici du fait de l'impossibilité de le recalcr précisément (absence de point de repère physique et densité de point lâche).

FIGURE 27 : PROFIL EN LONG DE LA BOURBRE AU DROIT DU PONT DE LA RIVOIRE

La pente moyenne du lit sur les 120 ml en amont de l'ouvrage est de 0,1 %. A partir de -60 m, le profil du fond se rehausse progressivement jusqu'au seuil (+0,40 m entre les points bas et haut). L'incidence de l'ouvrage sur le profil de fond porte donc sur une emprise limitée qui se situerait entre 0 et -60 à -80 ml. En aval de l'ouvrage, le chenal pris en compte pour le tracé du profil en long et de la pente est le chenal principal situé au nord. La

la pente du fond du lit est de 0,4 %. La fosse d'affouillement formée en aval de la chute est d'environ 1,5 m de profondeur.

La pente de la ligne d'eau semble être peu influencée par l'ouvrage. On distingue toutefois un remous liquide sur environ 80 m en amont du pont (pente de 0,2 %) avec une rupture de pente au-delà de laquelle la pente augmente distinctement (0,8 %).

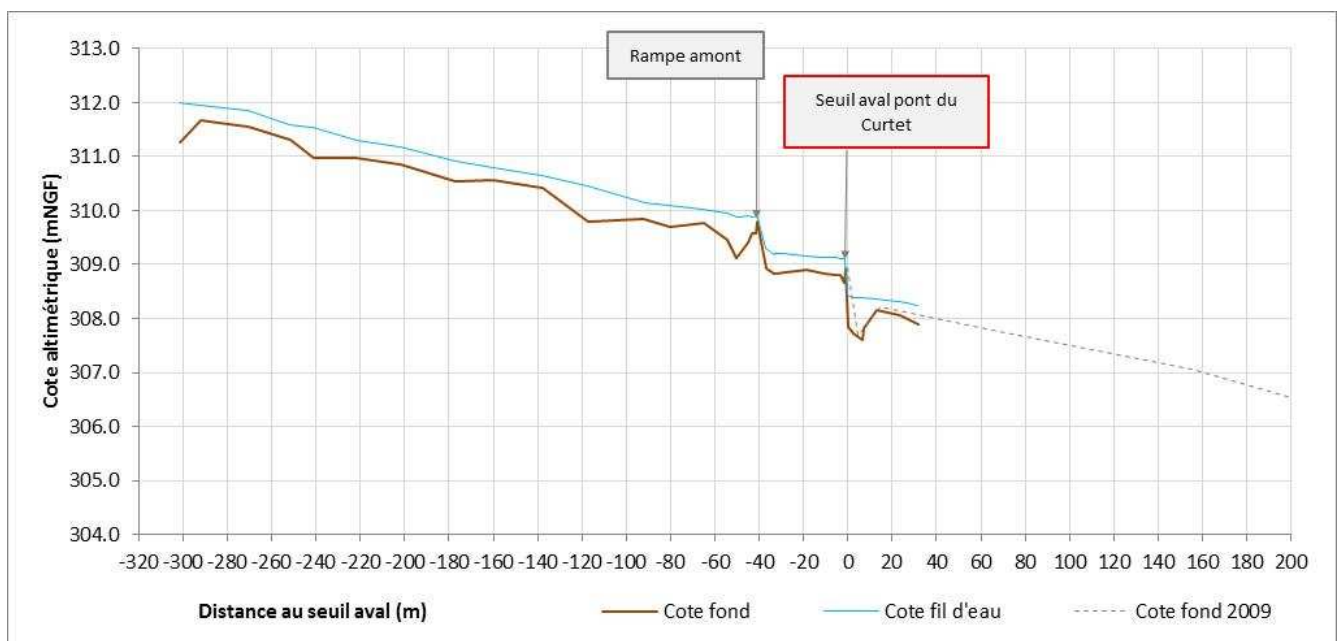
FIGURE 28 : PROFIL EN LONG DE L'AGNY AU DROIT DU PONT DE CURTET

La pente moyenne du lit en amont du premier seuil est de 0,8 %, identique à la pente de ligne d'eau. Entre les deux ouvrages, la pente moyenne chute à 0,1 %. La pente en aval est également de l'ordre de 0,8%.

Le périmètre d'influence de ces ouvrages sont très peu étendu (100 m tout au plus) et peu significatif.

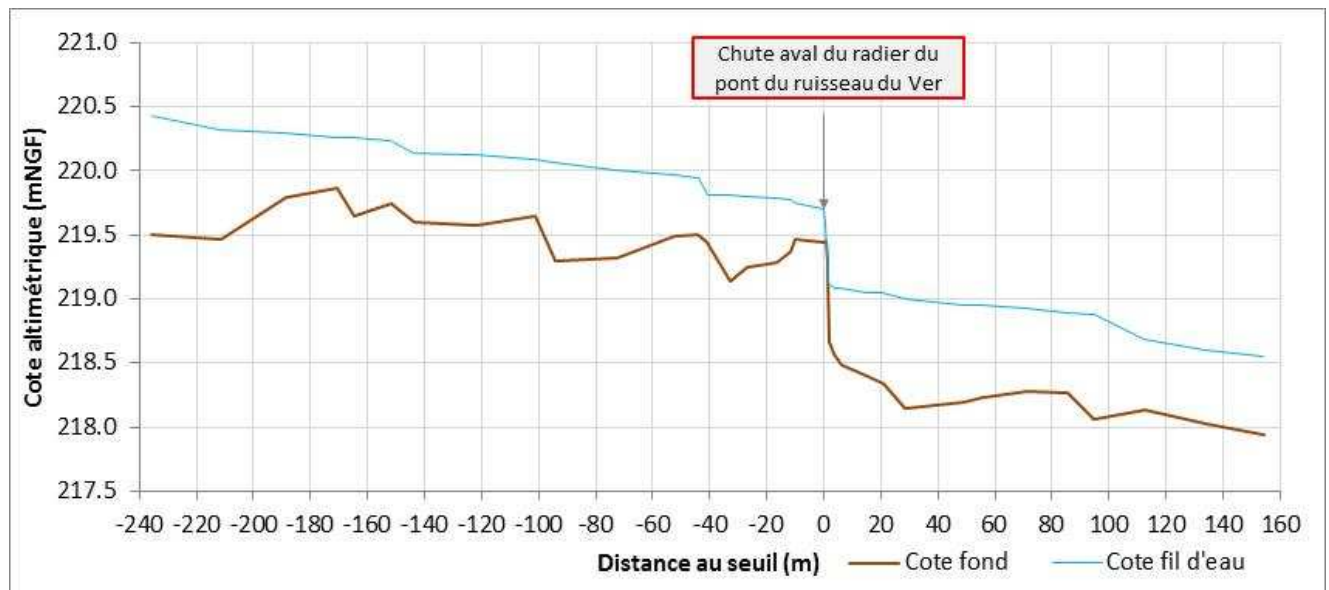
FIGURE 29 : PROFIL EN LONG AU DROIT DU PONT DU RUISSEAU DU VER

La pente en amont du radier du pont est très hétérogène. Elle est en moyenne de 0,1 % contre 0,28% en aval. L'incidence de l'ouvrage sur le profil du fond et de la ligne d'eau est peu visible à cette échelle mais semble néanmoins limité compte tenu de la dimension du cours d'eau.

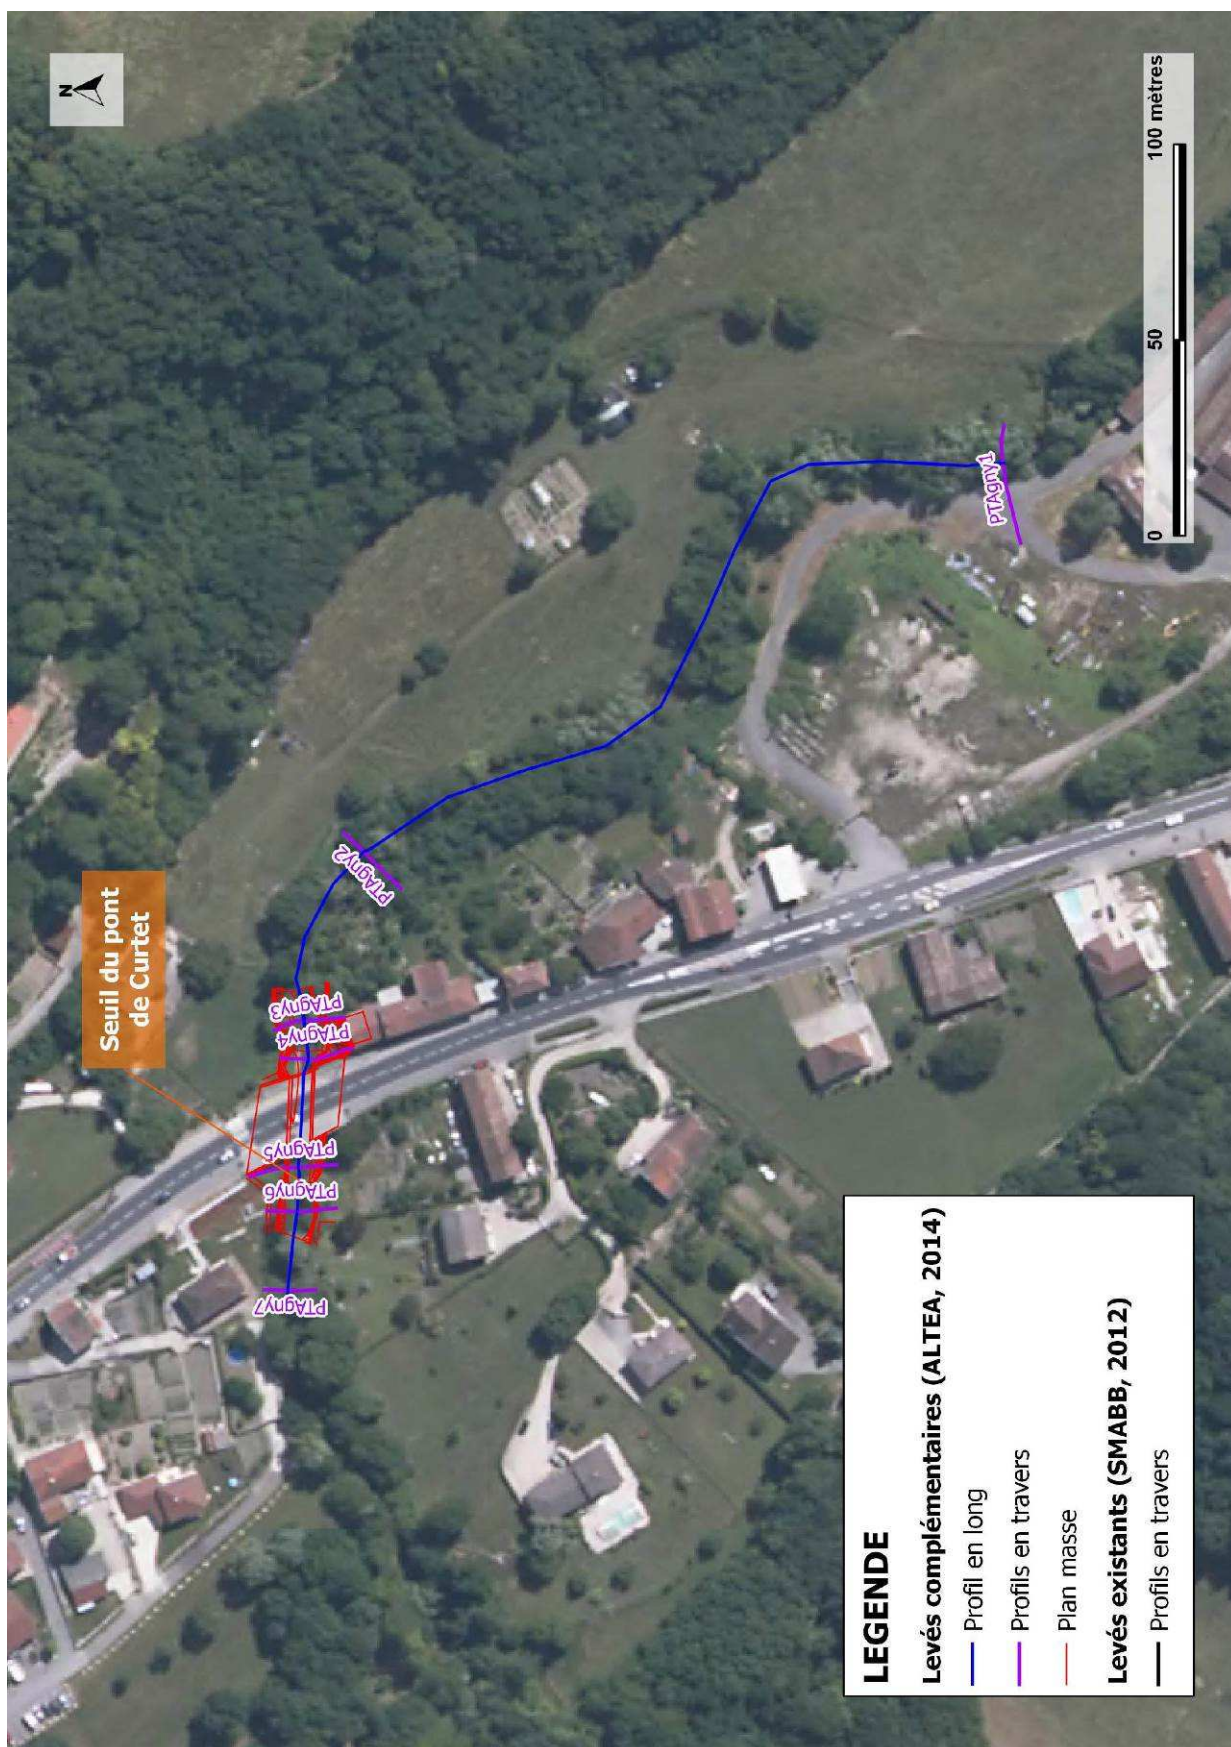
Levés topographiques sur l'Agnay dans le secteur du seuil du pont de Curtet
