Fiche Branchement

Identifiant	Branchement n°1
Bassin versant	Aval immédiat PR Hôpital - BV Est du PR Camping
Adresse	n° 4 Rue de l'Hôpital, 84860 Caderouse

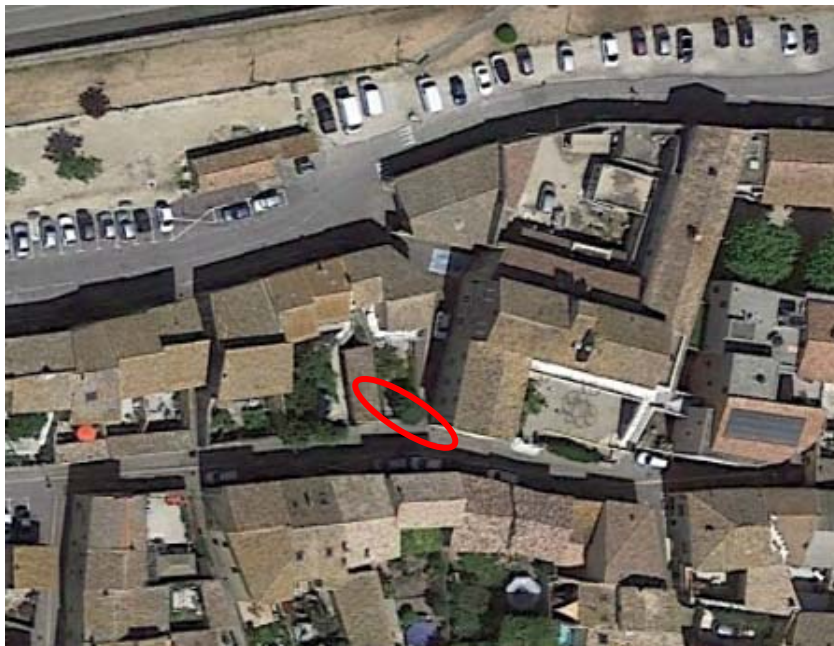
Localisation du branchement

Un débit d'eau claire parasite de 0,05 l/s a été mesuré lors des investigations nocturnes.

Inspection à la caméra jonc rendue impossible par obstruction partielle du branchement.

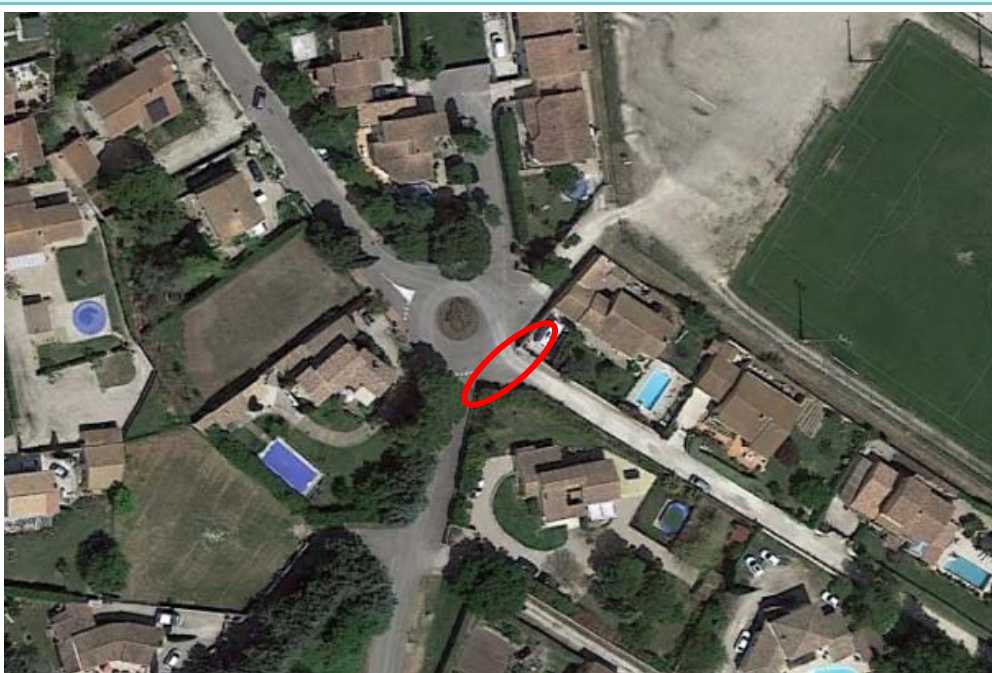
Localisation du branchement

Un débit d'eau claire parasite de 0,1 l/s a été mesuré lors des investigations nocturnes.
Nous avons pu constater par le biais de notre caméra poussée une casse du collecteur en PVC à 14 m de la boîte de branchement.

Casse du collecteur en PVC à 14,2 m de la boîte de branchement.

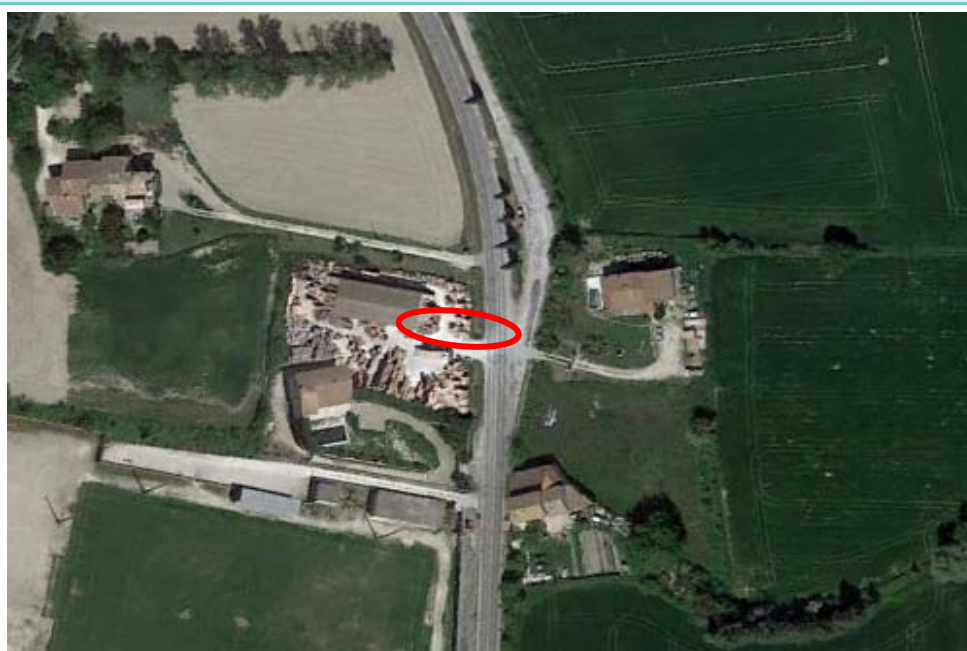
Localisation du branchement

Un débit d'eau claire parasite de 0,05 l/s au niveau de l'entreprise Vaucluse Palettes a été mesuré lors des investigations nocturnes.

Inspection ITV non réalisée (présence d'un regard en partie privé nous empêchant de poursuivre l'investigation).

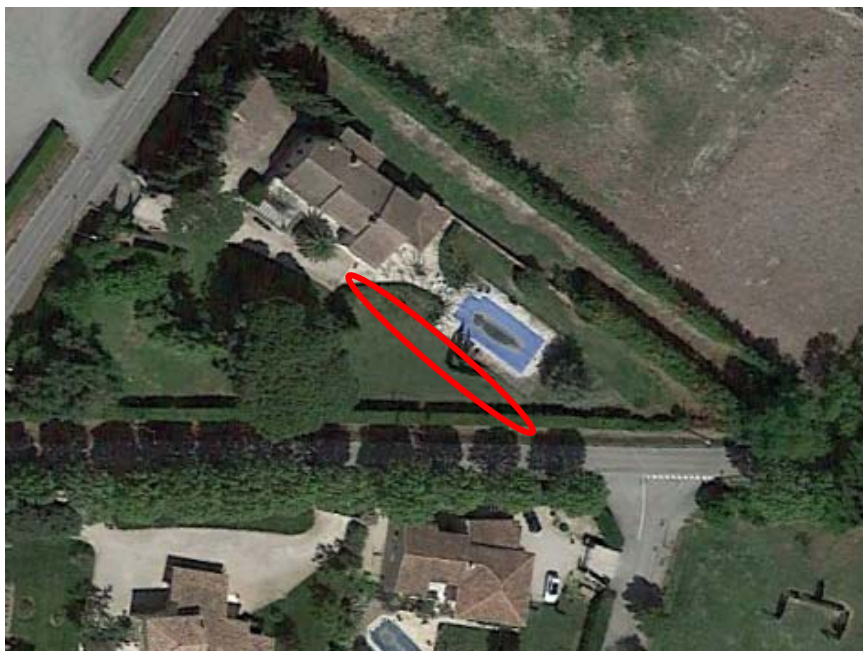
Localisation du branchement

Un débit d'eau claire parasite de 0,05 l/s a été mesuré lors des investigations nocturnes.

Inspection ITV non réalisée (la boîte de branchement est située en partie privée).
