COMMUNE DE TAVERA

DIAGNOSTIC ET SCHEMA DIRECTEUR DES INFRASTRUCTURES D'ALIMENTATION EN EAU POTABLE

Rapport final

**DIAGNOSTIC ET SCHEMA DIRECTEUR D'ALIMENTATION EN
EAU POTABLE DE LA COMMUNE**

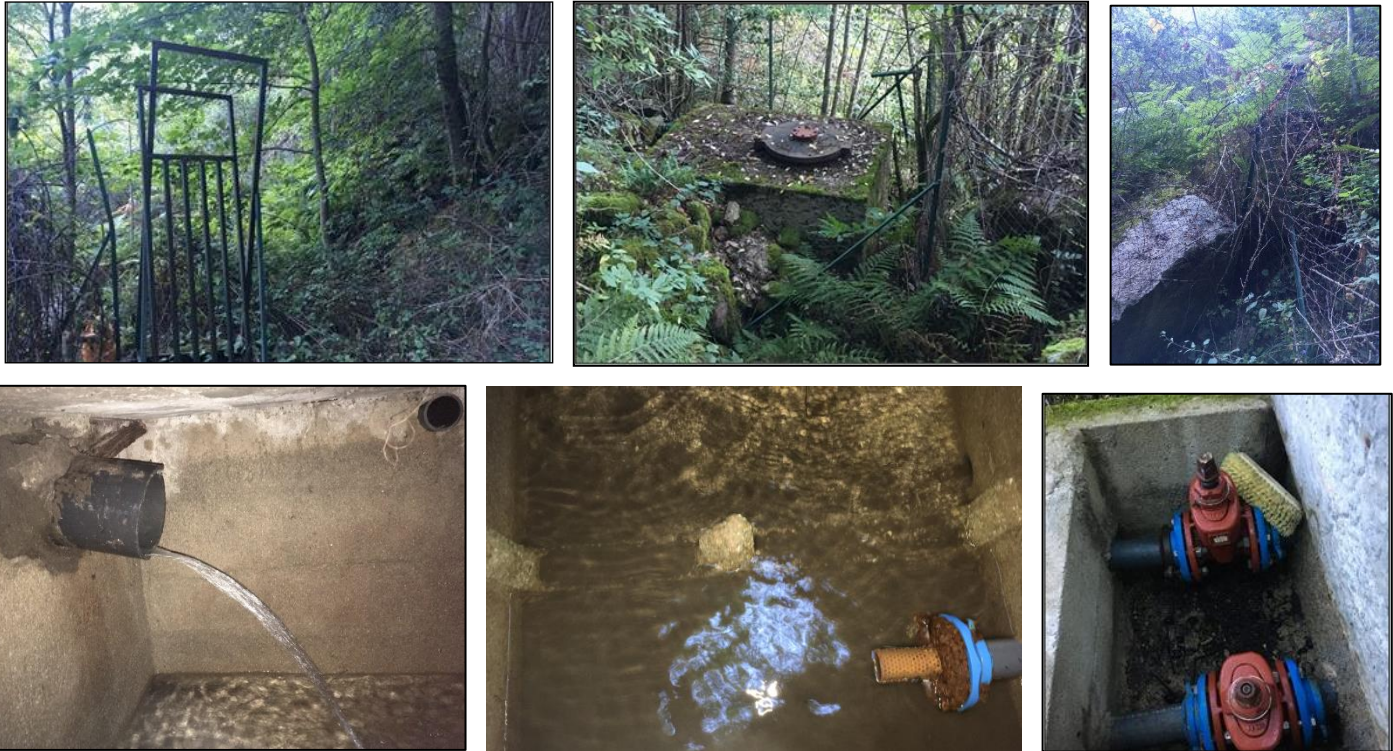
Figure 9 : Vues du captage de la source de Sambuchetto 2

La maçonnerie de l'ouvrage est en Mauvais Etat : plus de cloison et revêtement intérieur très dégradé.

Le PPI est en mauvais état : plus de portillon, clôture et grillage partiellement arrachés par des éboulis.

Le périmètre de protection immédiate a été mis en place 1995. Le capot d'accès a été remplacé par une trappe en fonte.

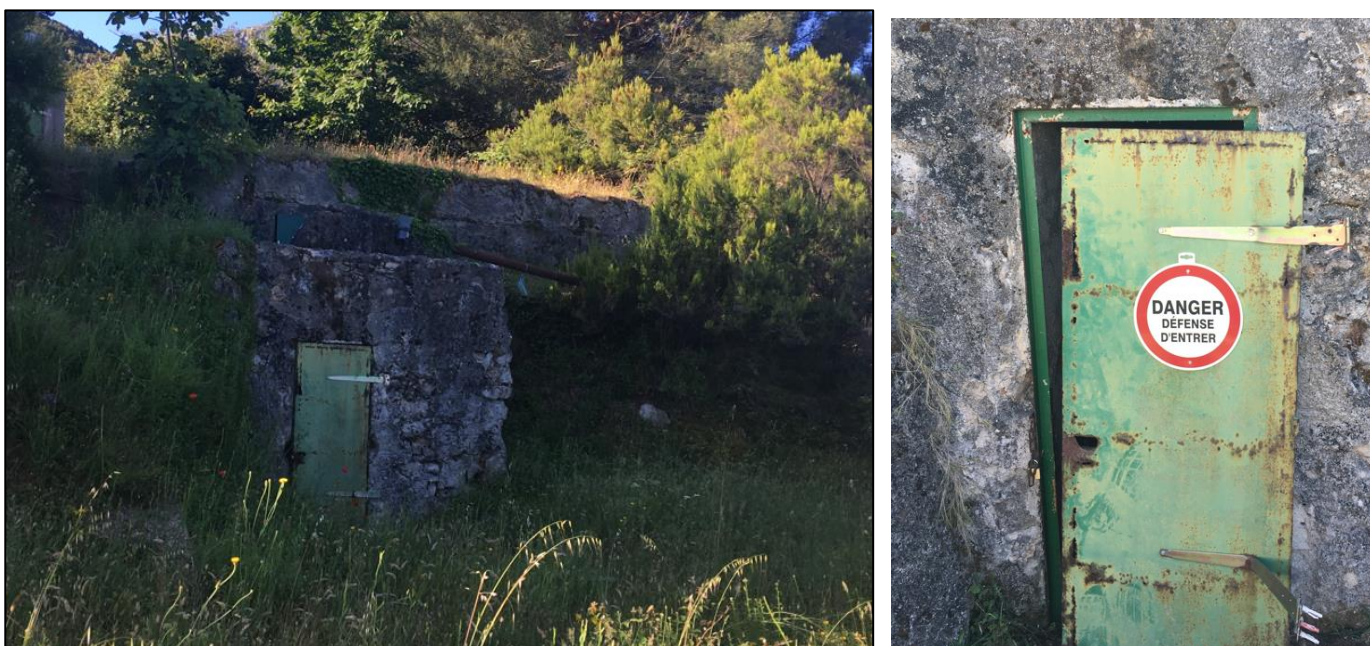
Figure 13 : Vues du réservoir de Casaracca dont l'accès a été restreint par le fermier

Dans l'ensemble, les unités de stockage sont structurellement en très mauvais état. Le réservoir de Meulien a même dû être déconnecté durant l'étude, et l'accès à celui de Casaracca a été restreint par le fermier en raison de sa dangerosité.

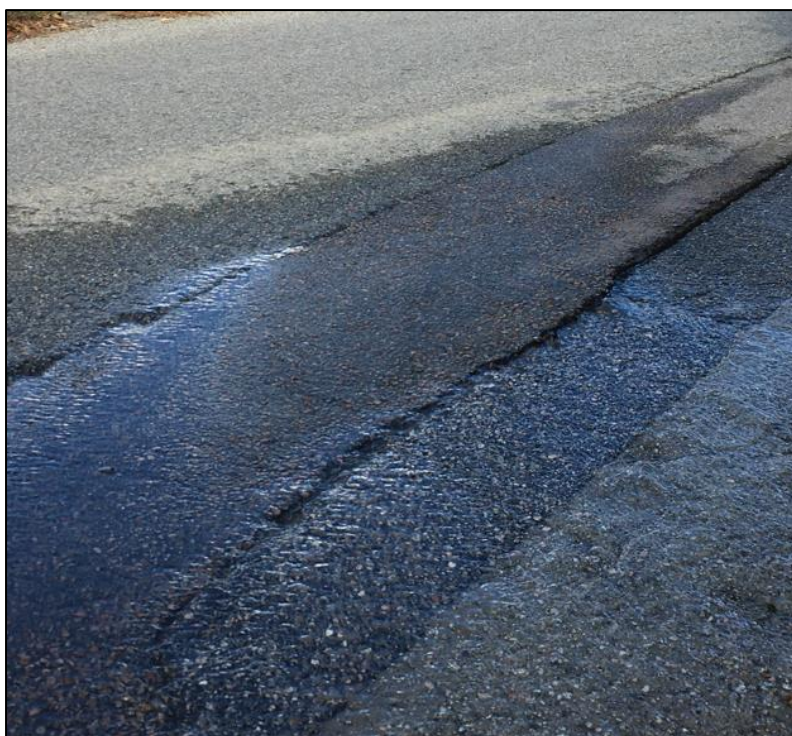
Figure 16 : Vue d'une casse sur le réseau en amiante ciment reliant Meulien à Florida

Le jour de la visite des ressources, soit en septembre 2021, une casse sur le réseau en amiante ciment DN 80 mm qui relie Meulien à Florida a été observée. Elle s'est traduite par une fuite importante obligeant le fermier à couper le réseau pour intervenir.

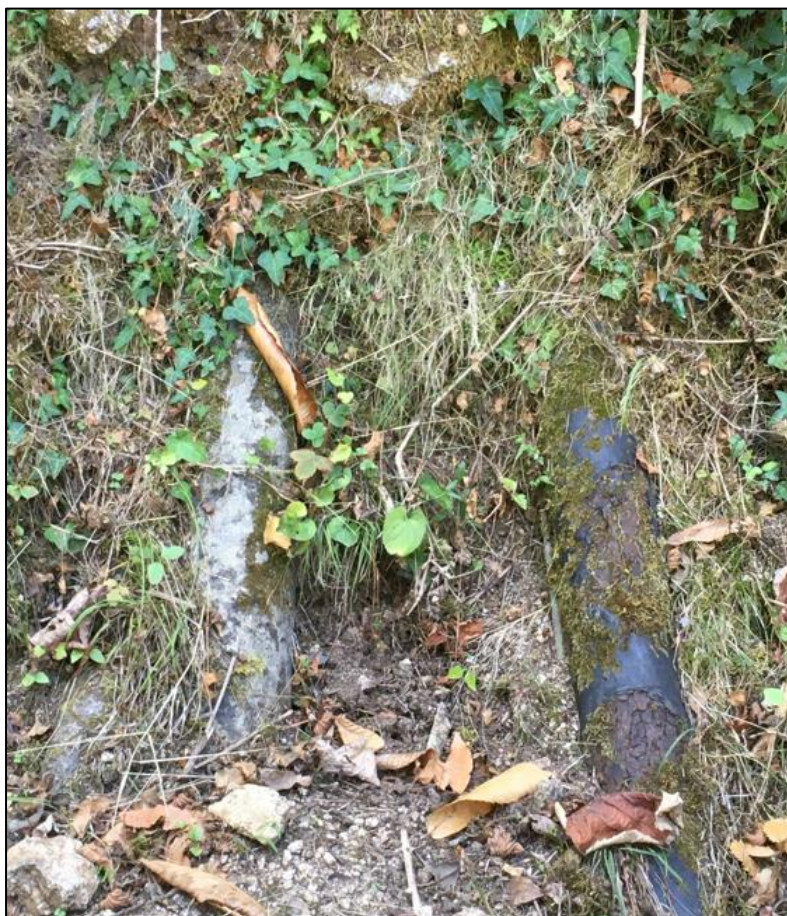
Figure 17 : Vue des réseaux en amiante ciment et acier entre Meulien et Casaracca

Entre Meulien et Casaracca, les réseaux en Amiante et en acier ont été observés, car ils ne sont par endroit que partiellement recouvert. Le réseau en acier présente une corrosion très importante.

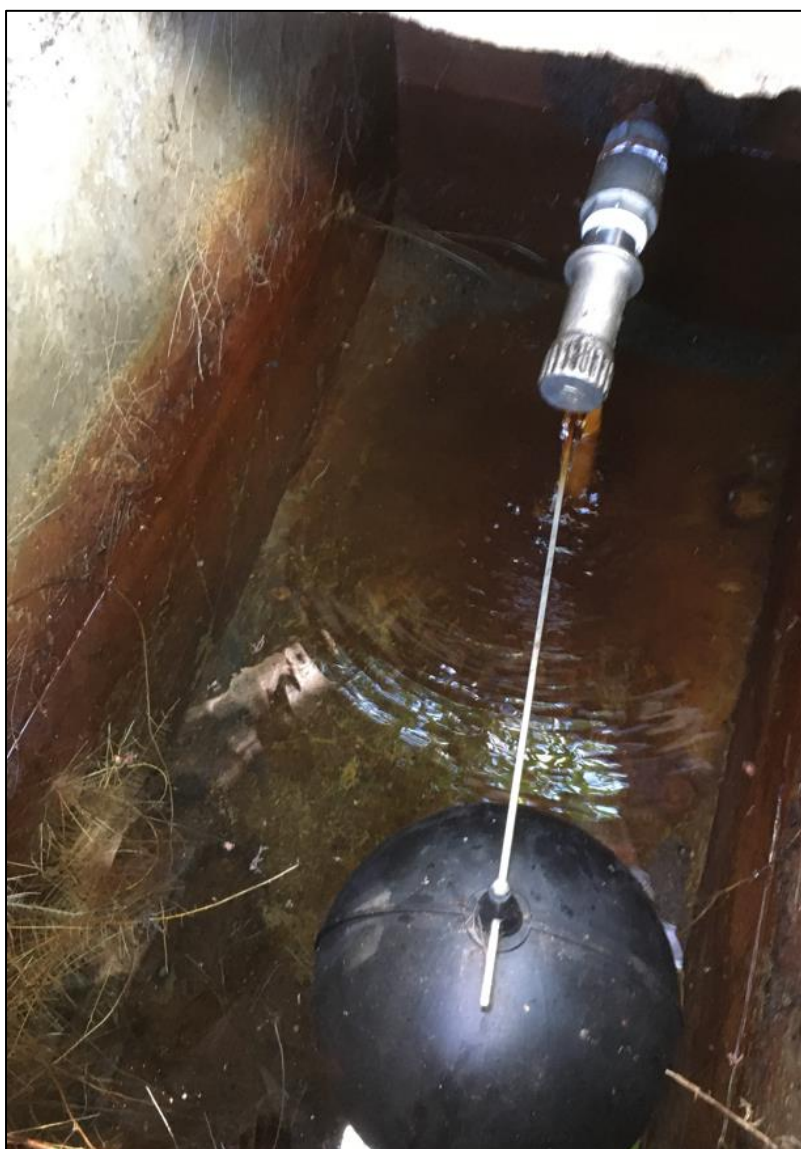
Figure 18 : Vue du brise charge entre Casaracca et Meulien

Le regard de brise charge avec robinet à flotteur est en mauvais état. Il semble être positionné sur le réseau en amiante ciment DN 100 mm qui distribue le hameau de Strambellacce.

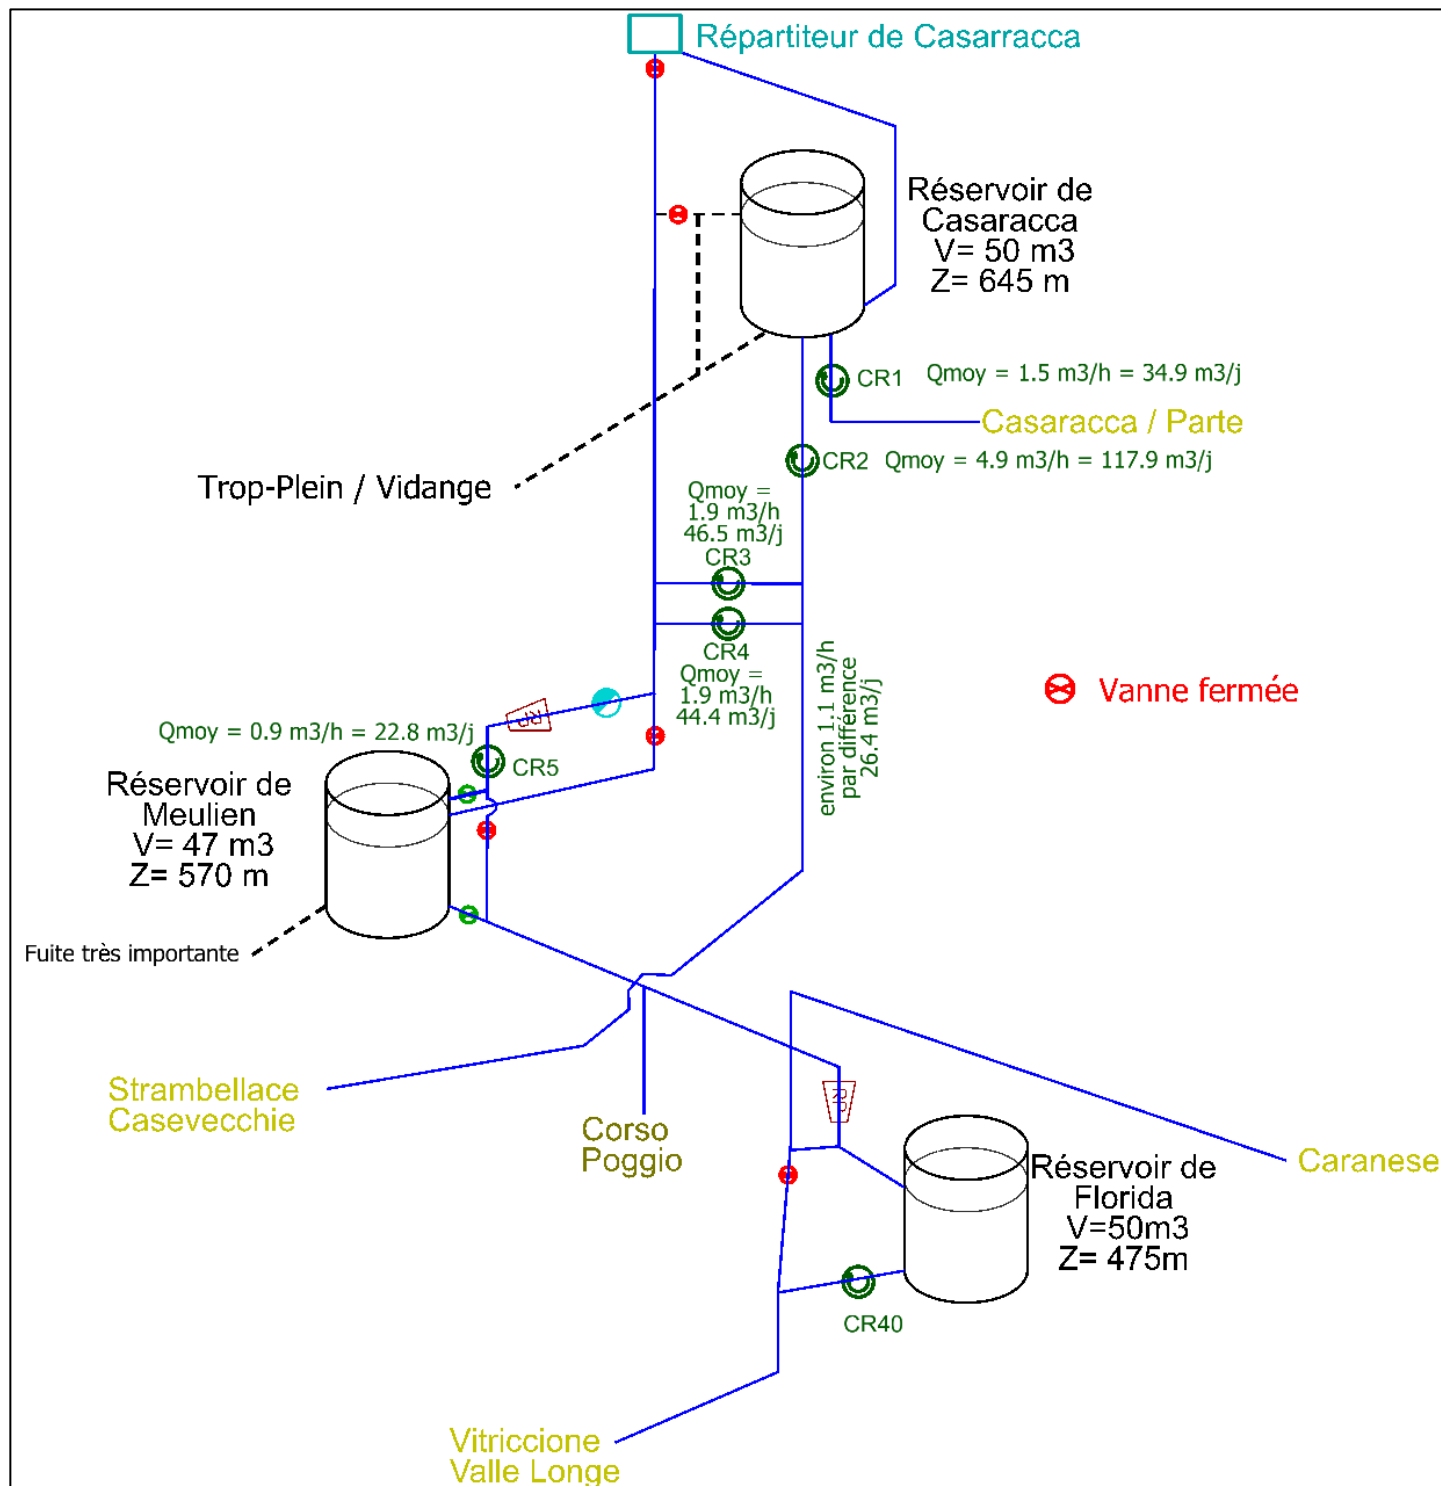
Figure 23 : Résultats de la campagne de mesures basses consommation – avril 2021

- **Le besoin moyen global est de l'ordre de 85.1 m³/j ;**
- **Le volume journalier de fuite est de l'ordre de 30 m³/j ;**
- **La population moyenne équivalente hors volume de fuite (ratio de 150 l/j) est d'environ 371 EH, soit relativement proche de l'estimation de la population permanente actuelle.**
- **Le rendement du réseau est de 65 %, ce qui est MAUVAIS.**
- **L'indice linéaire de perte est quant à lui MEDIOCRE pour une commune rurale.**

La figure suivante présente les résultats de la campagne de mesures en période de basses consommations en avril 2021.

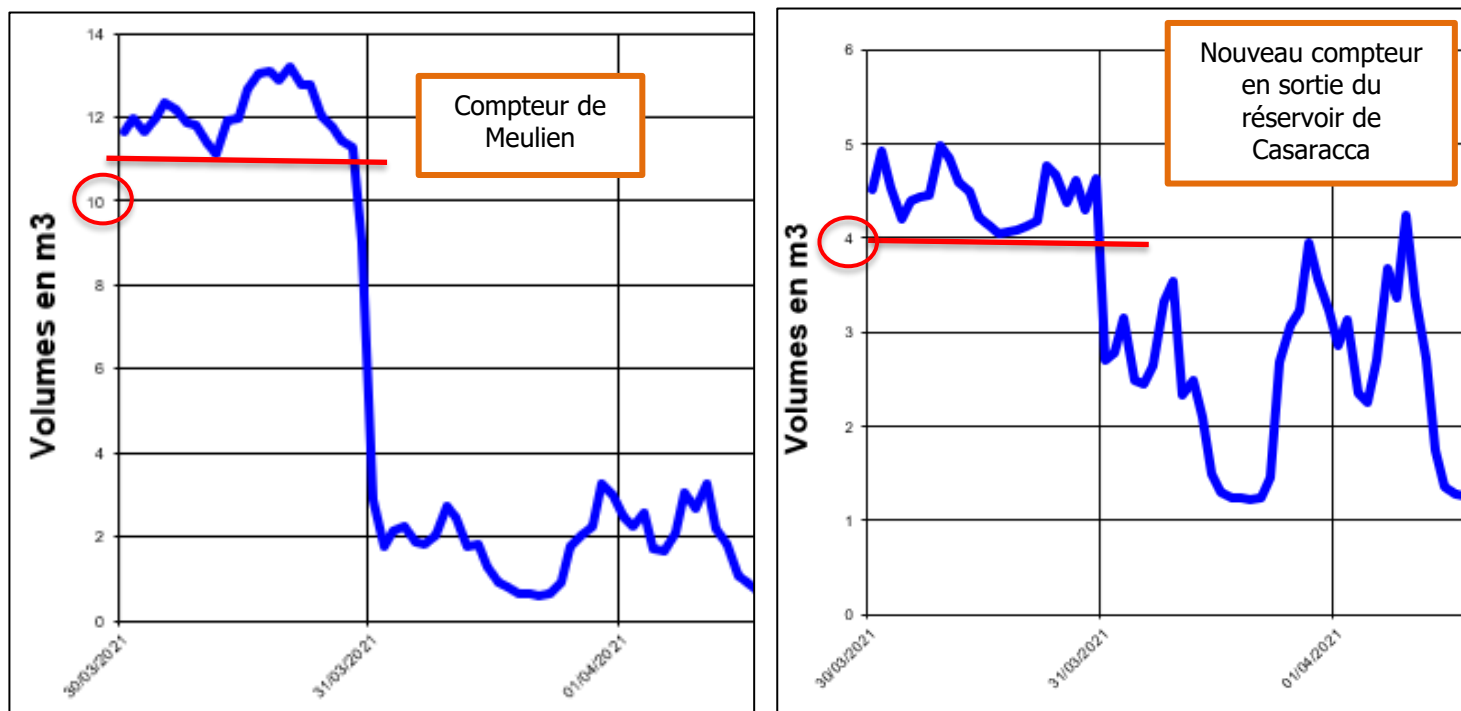
Figure 24 : Volumes horaires enregistrés par les nouveaux compteurs avec le réservoir de Meulien ouvert puis fermé

Le 30/03/2021, alors que le réservoir de Meulien était toujours en service, le CR5 enregistrait un volume horaire de fuite de l'ordre de 11 m³/h.

Le même jour, le nouveau compteur de Casaracca CR2 enregistrait un volume horaire de fuite de l'ordre de 4 m³/h.

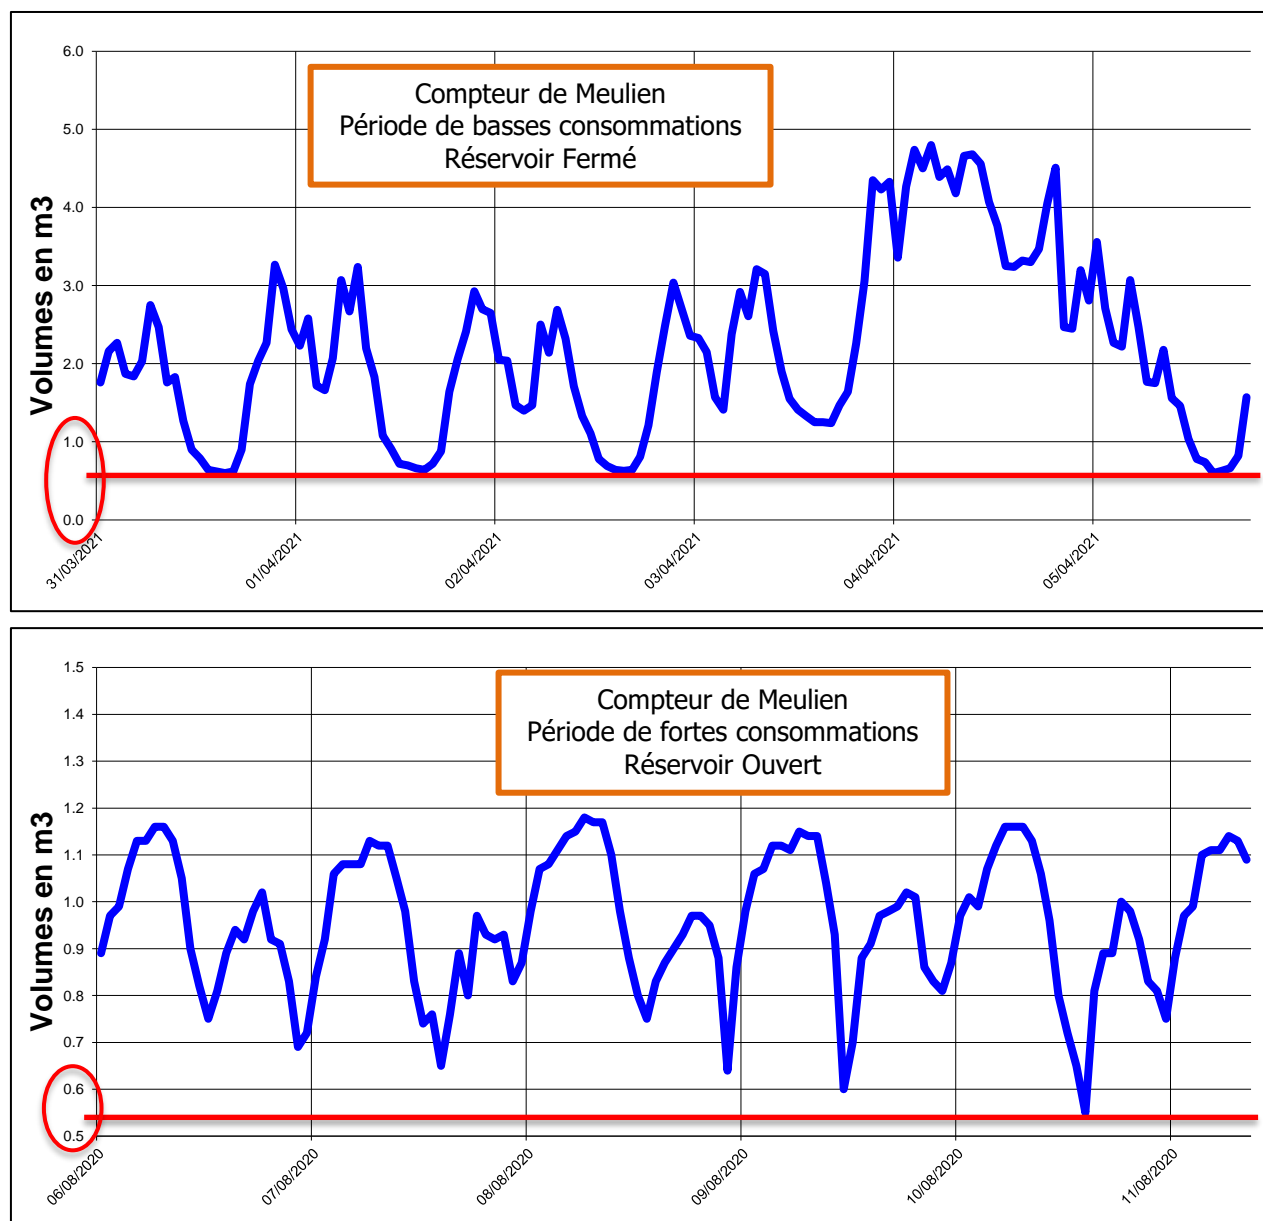
Figure 25 : Comparaison des volumes horaires enregistrés par le nouveau compteur de Meulien

Le compteur de Meulien mesure durant la campagne estivale un volume journalier de fuite de l'ordre de 13.2 m³/j, avec le réservoir de Meulien ouvert (réservoir très fuyard).

Tandis que durant la campagne en période de basses consommations, il enregistre un volume journalier de fuite de l'ordre de 14.4 m³/j, avec le réservoir de Meulien déconnecté.

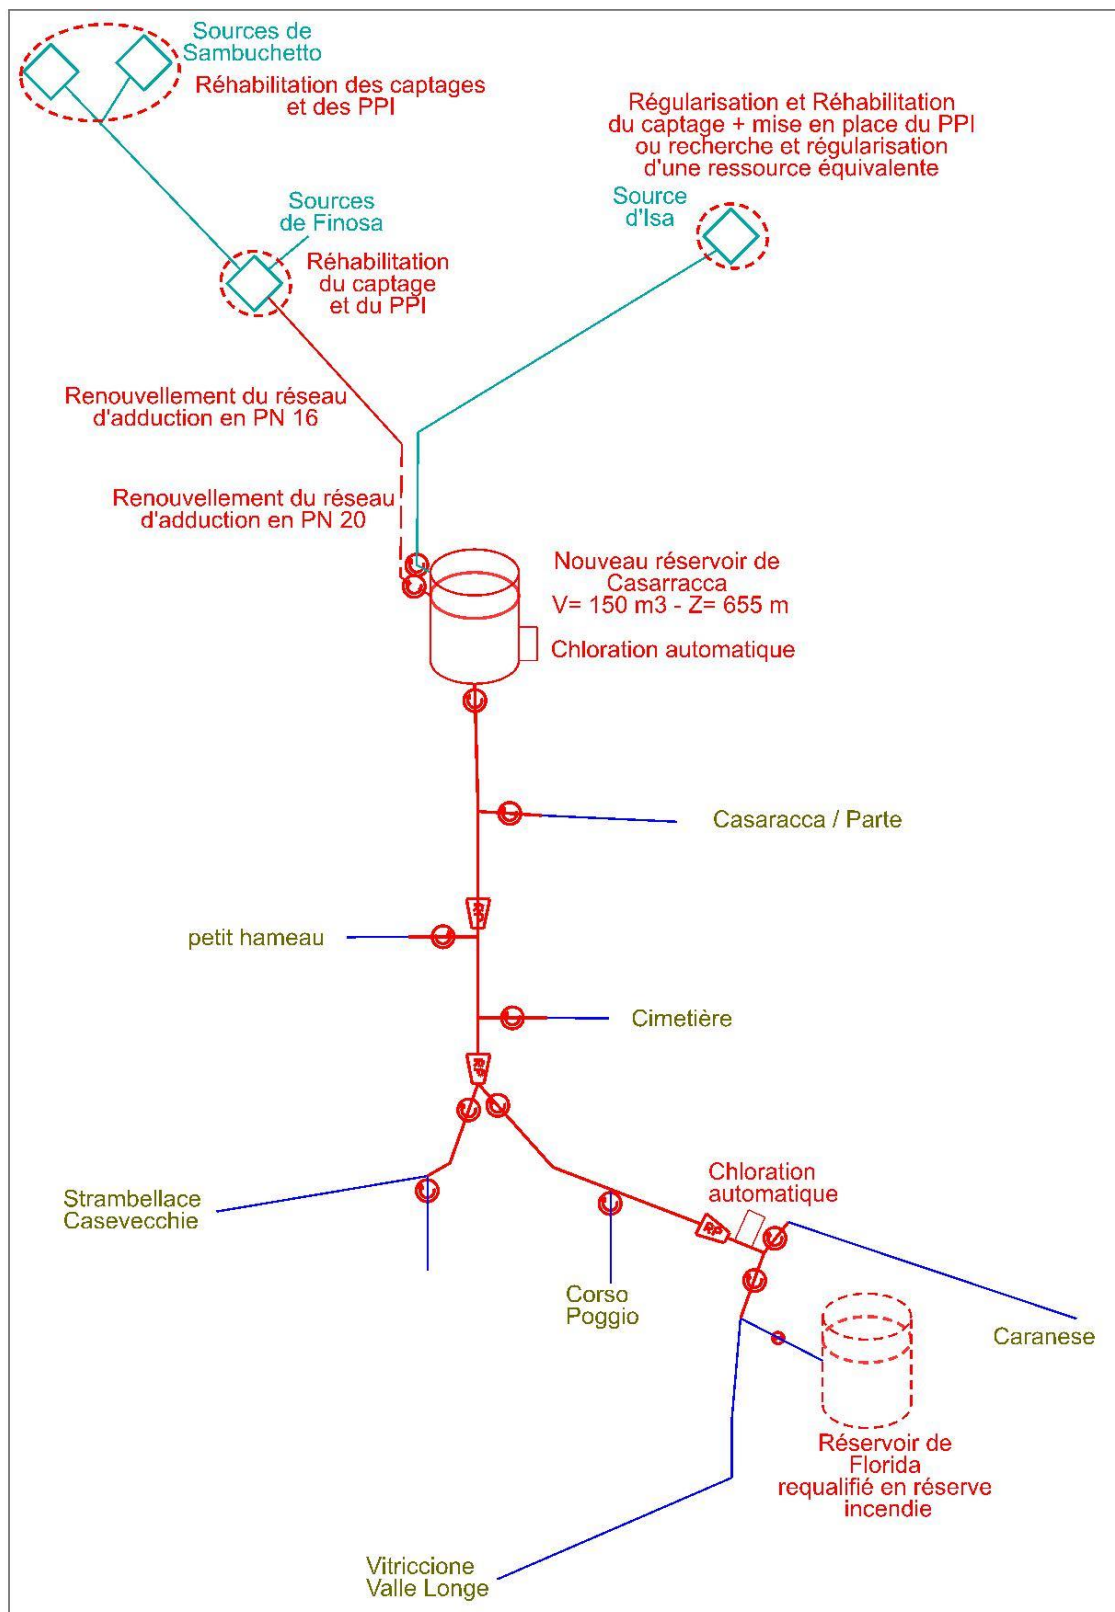
Figure 27 : Synoptiques des travaux préconisés

Les aménagements préconisés sont résumés et schématisés par le synoptique suivant :

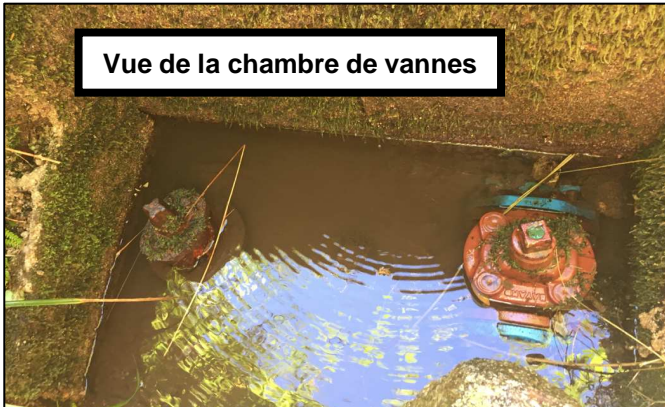
Défaut d'étanchéité
