# SCHÉMA DIRECTEUR D'ASSAINISSEMENT DE POLIGNY

COMMUNE DE POLIGNY (05)

| DOCUMENT | <p><b>RAPPORT D'ÉTUDE</b></p> <p>Rédaction : Christopher LOPEZ, Vincent POUJOL</p> <p>Date : 21/01/2022</p> <p>127 pages<br/>11 annexes</p> |

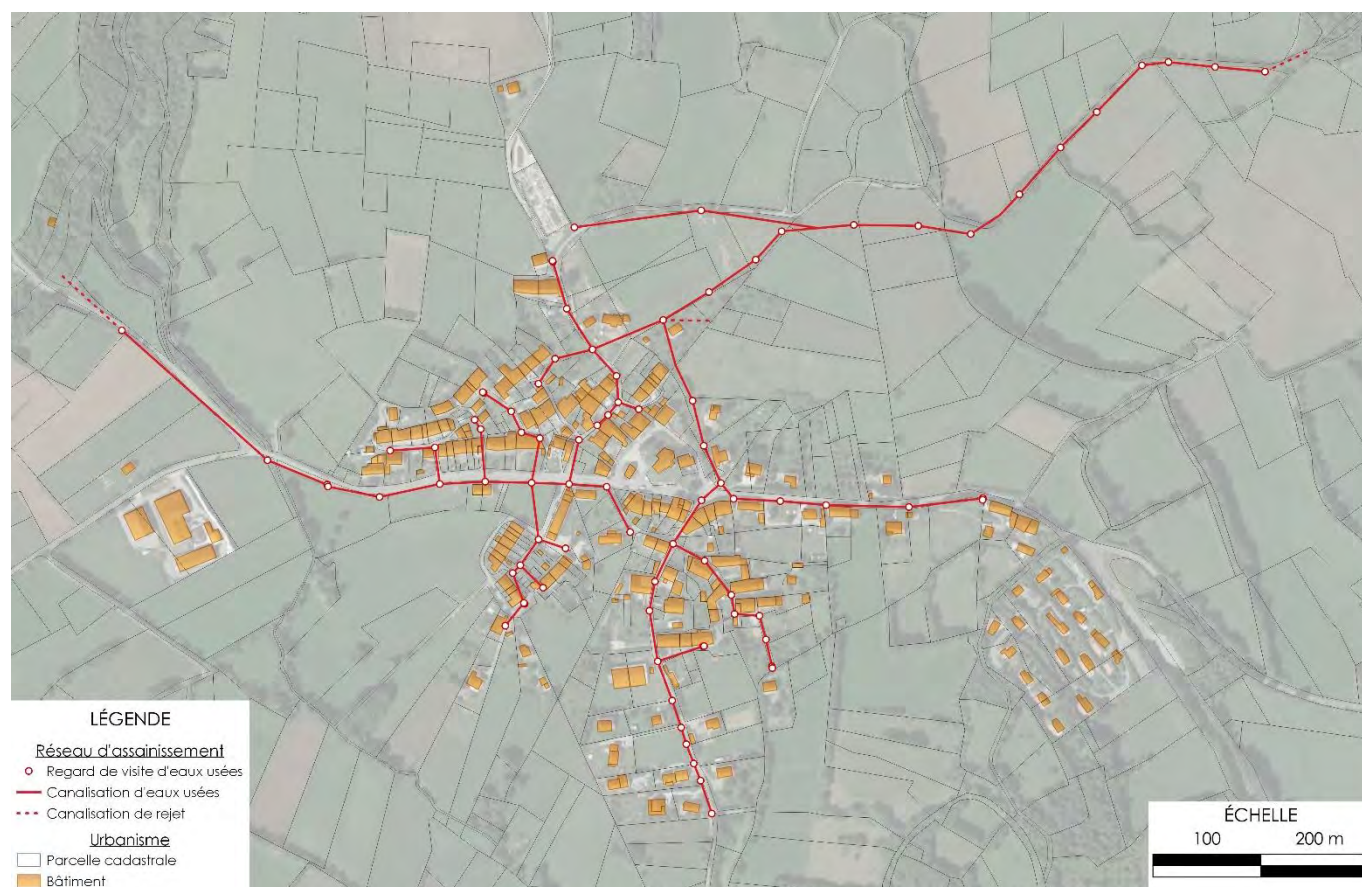
À la suite de cette campagne de localisation GPS, les plans de ces réseaux ont été réalisés sur Système d'Information Géographique, et ceci **en conformité avec le cahier des charges GEOMAS**.

Figure 14 - Plans des réseaux d'eaux usées du Chef-Lieu Ouest et du Chef-Lieu Est

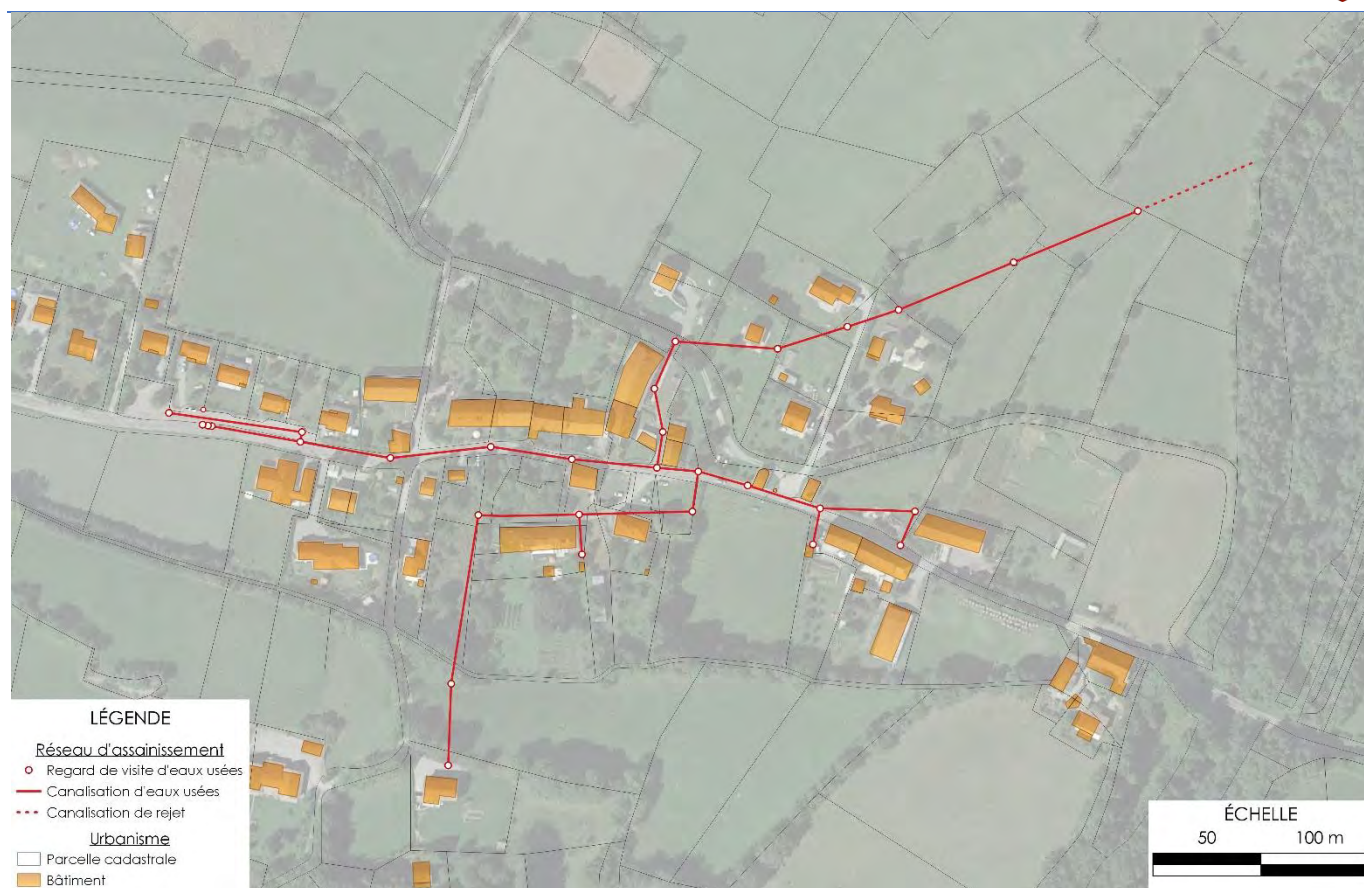
Figure 15 - Plans du réseau d'eaux usées des Forestons

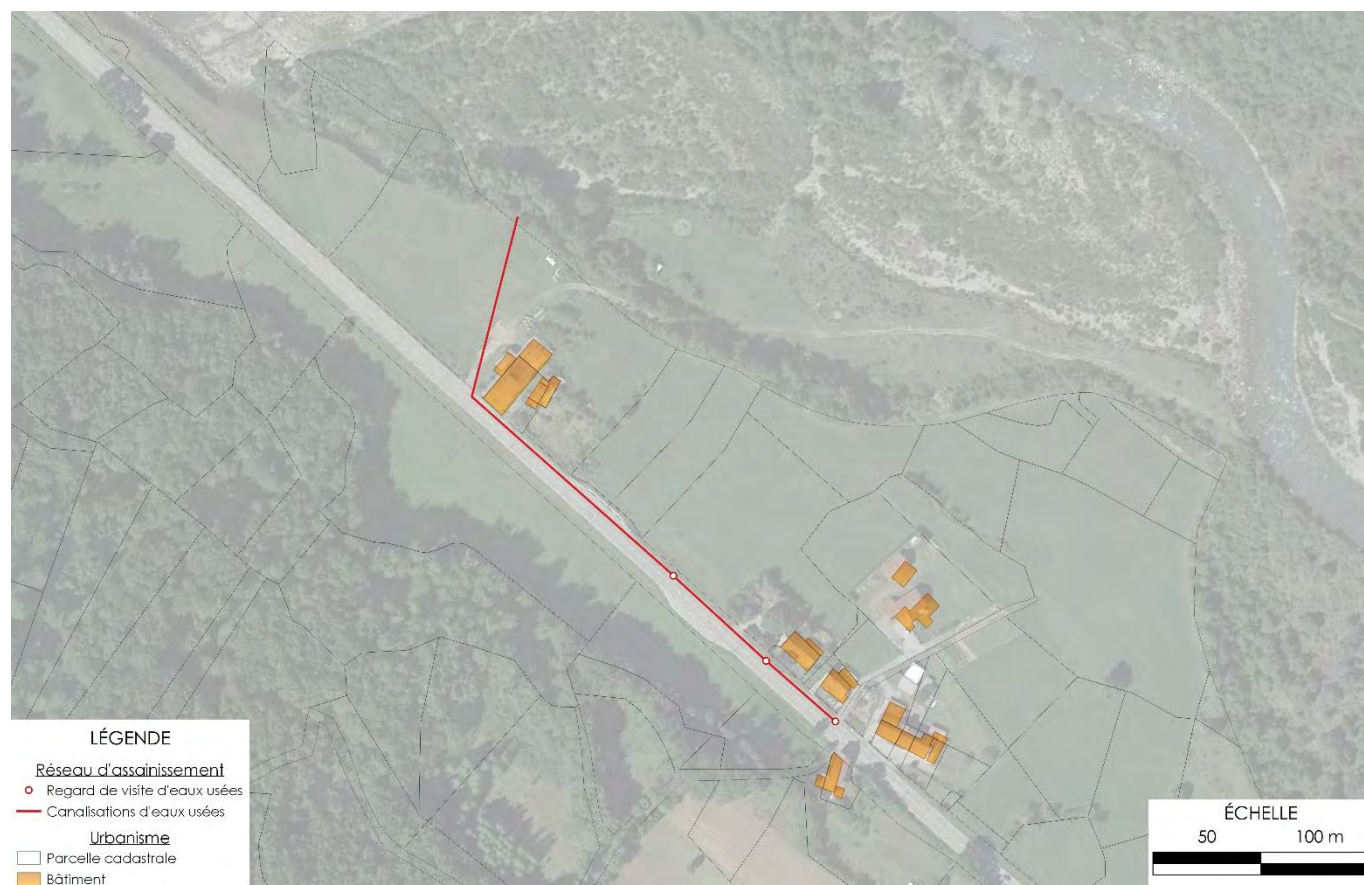
Figure 16 - Plans du réseau d'eaux usées des Basses-Barraques

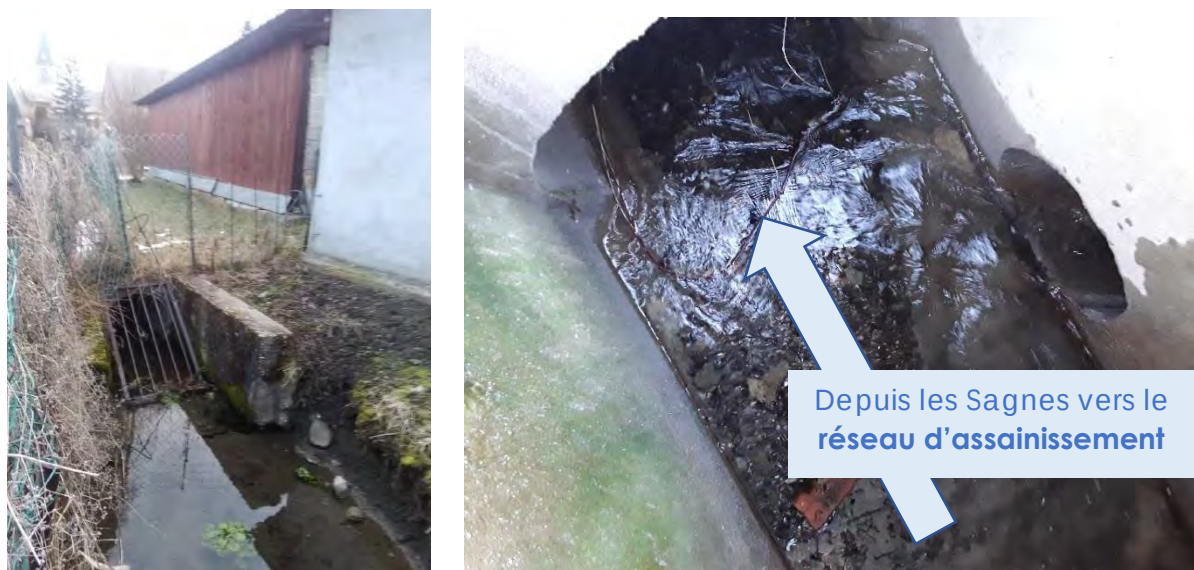
Par temps de pluie et de ressuyage, **le réseau d'assainissement collecte les eaux drainage des « Sagnes » situées à l'Ouest et au Sud-Ouest du Village**. La collecte s'effectue en tête de réseau au niveau du Regard de Visite n°21.

Figure 34 : Photographies du drainage des "Sagnes" dans le réseau du Chef-Lieu Ouest (RV n°21)

| | <b>Infiltration d'Eaux Claires Parasites de ressuyage et drainage des eaux de nappe via les défauts d'étanchéité des réseaux</b> <ul style="list-style-type: none"> <li>Sagnes drainées vers le réseau d'assainissement depuis RV n°21</li> </ul> |

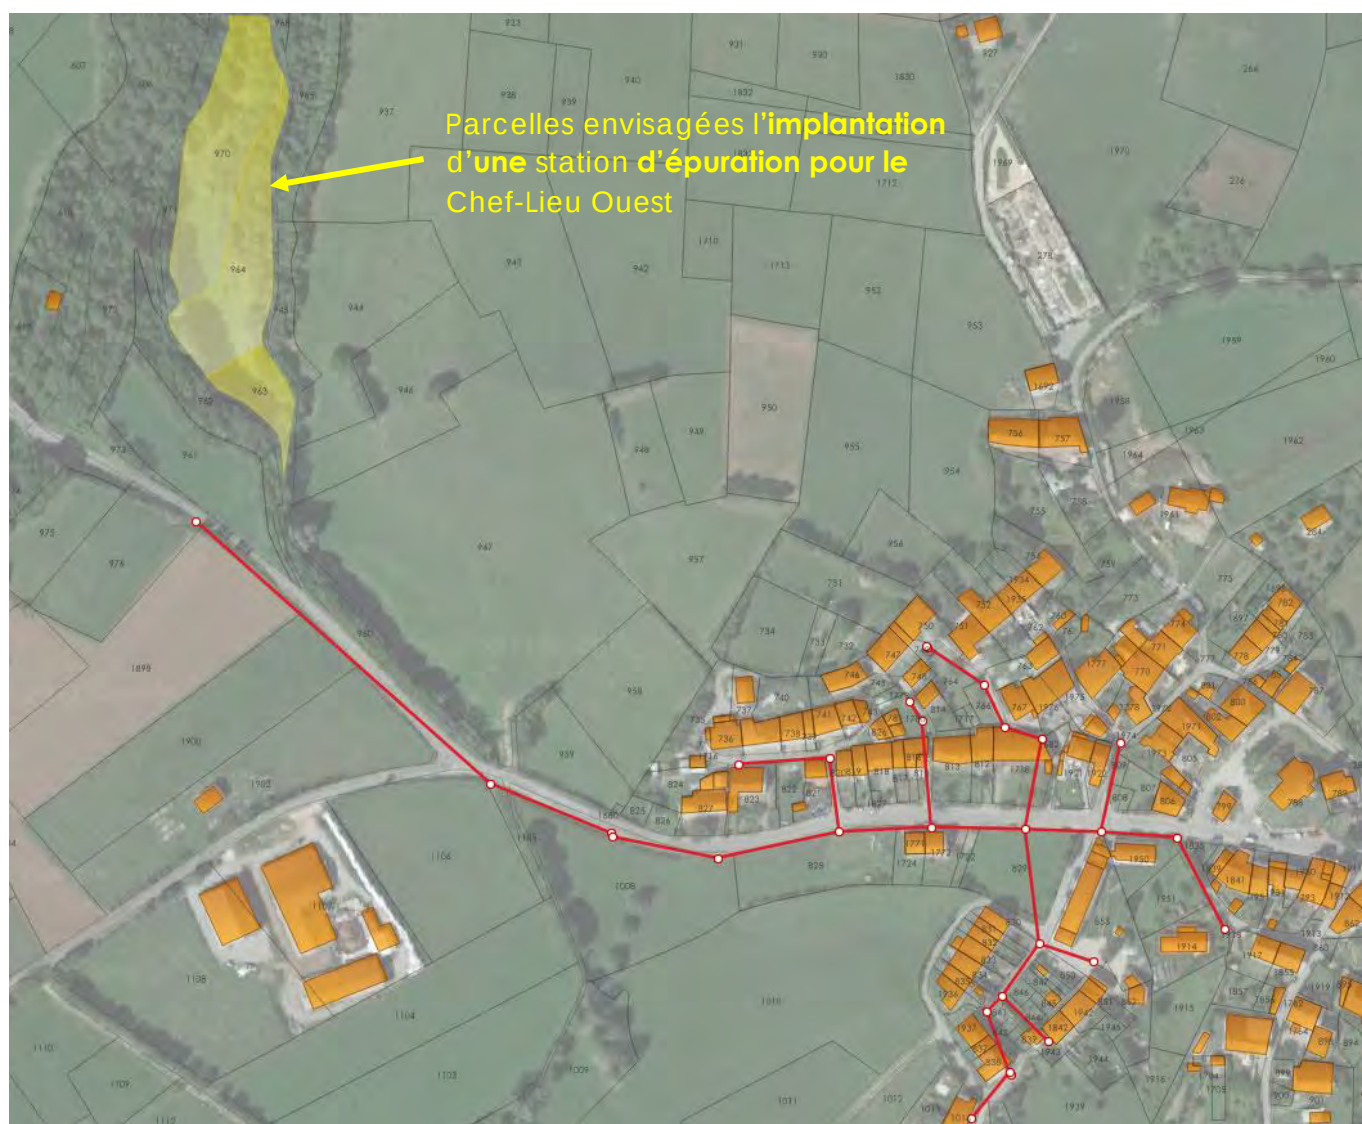
- 🌿 Pour la branche Ouest, la station pourrait être implantée au niveau des parcelles **B963**, **B964** et **B970** marquées en surbrillance sur la figure ci-dessous.

Figure 40 - Parcelles envisagées pour l'implantation d'une STEU pour le Chef-Lieu Ouest (Scénario 1.1)

Dans ce cas de figure, une **extension de réseau** serait **nécessaire** depuis la route départementale vers la future station de traitement, et **le rejet de celle-ci s'effectuerait toujours en milieu superficiel** dans le Riou Bel.

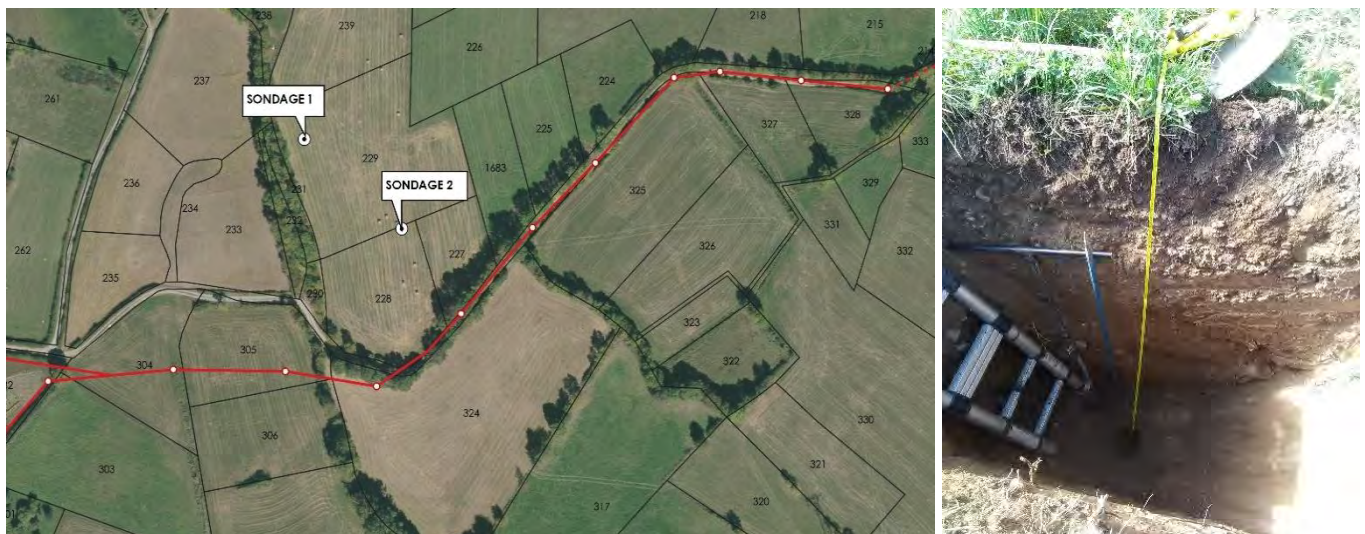
Figure 42 - Localisation des sondages réalisés et photographie de l'étude de capacité d'infiltration du sol (Chef-Lieu)

Ainsi, **deux sondages** (à la tractopelle + tarière manuelle), d'une **profondeur respective de 1,62 m et 2,11 m**, ont été réalisés sur les parcelles présélectionnées pour réaliser une **mesure de la perméabilité** du sol en place par la **méthode « Porchet »**

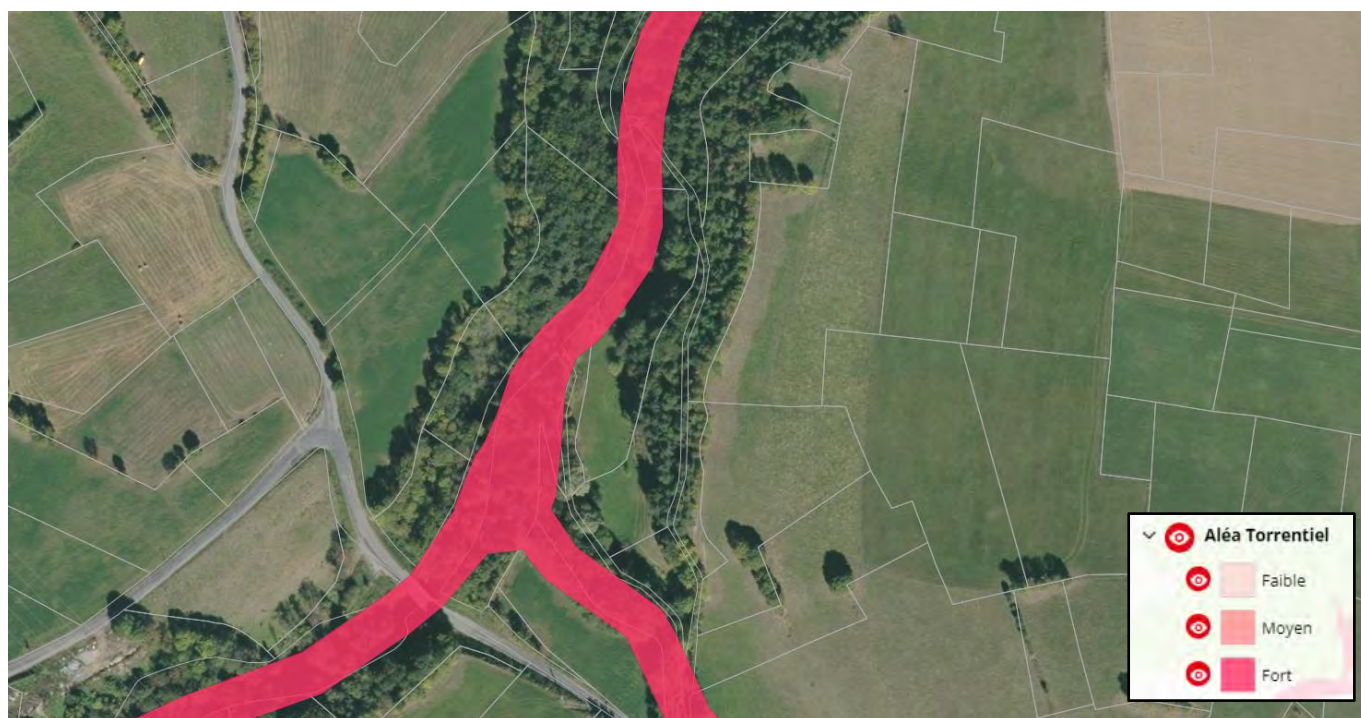
Les **parcelles envisagées pour l'implantation de la STEU du Chef-Lieu sont soumises à l'aléa torrentiel fort**. Néanmoins, l'emplacement préconisé ne se situe pas dans ce zonage d'aléa.

Figure 46 - Cartographie de l'aléa torrentiel à proximité des parcelles envisagées pour la STEU du Chef-Lieu

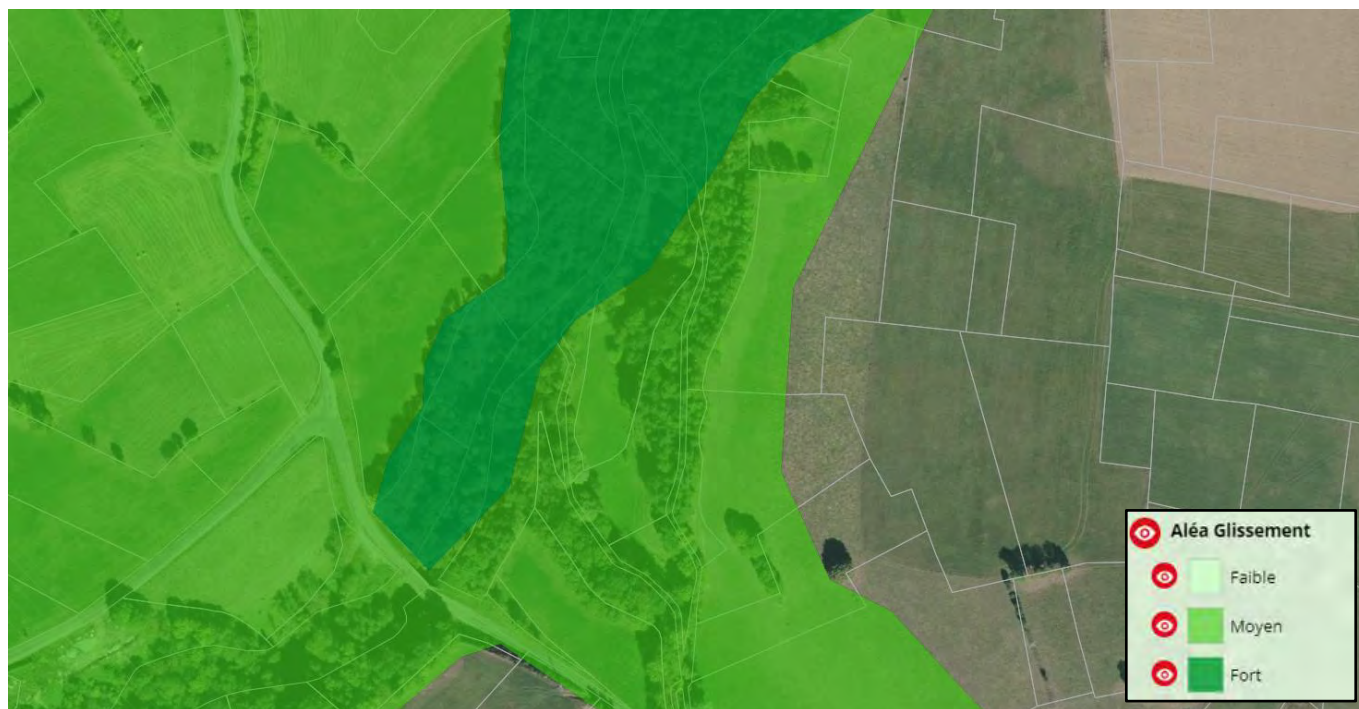
Les parcelles envisagées pour l'implantation de la STEU du Chef-Lieu sont soumises à l'aléa glissement de terrain **moyen** pour la surface la plus importante et **fort** pour le nord de la parcelle B970.

Figure 47 - Cartographie de l'aléa glissement de terrain à proximité des parcelles envisagées pour la STEU du Chef-Lieu

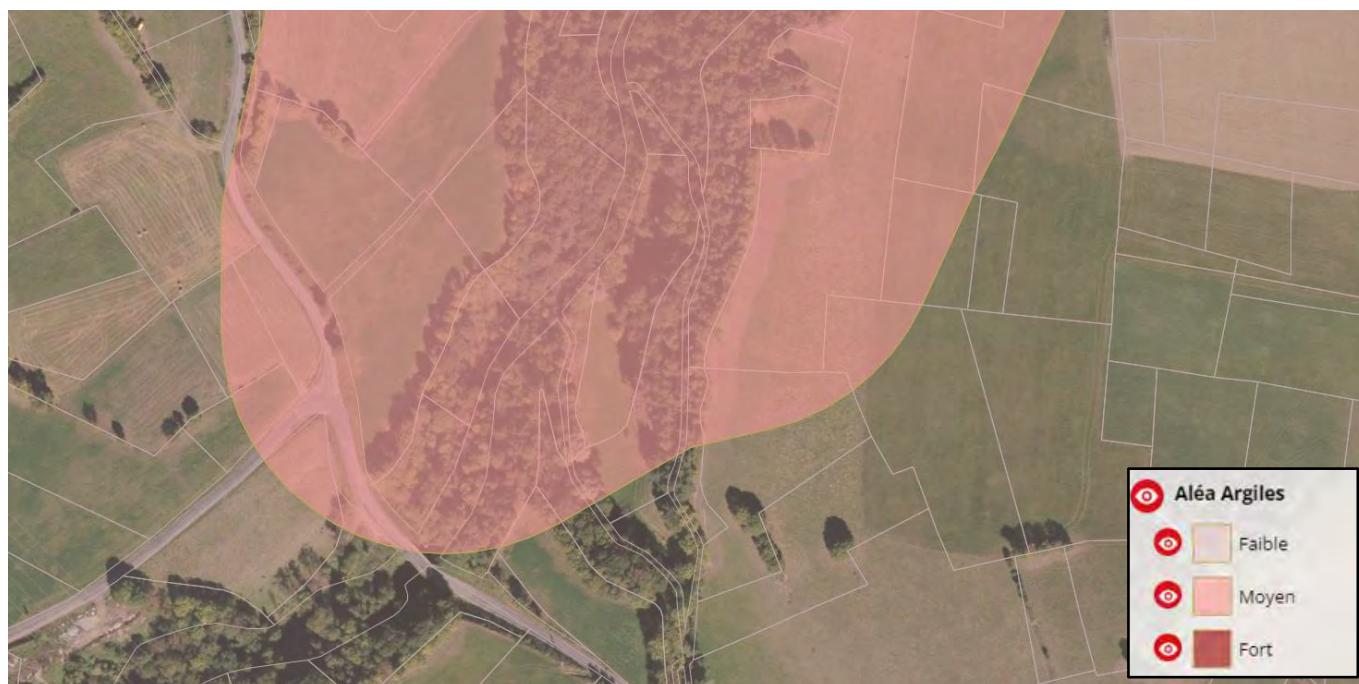
Les parcelles envisagées pour l'implantation de la STEU du Chef-Lieu sont soumises à l'aléa retrait-gonflement des argiles de niveau **faible** pour la parcelle B963 et le sud de la parcelle B964 et de niveau **moyen** pour la parcelle B970 et la majorité de la parcelle B964.

Figure 48 - Cartographie de l'aléa retrait-gonflement des argiles à proximité des parcelles envisagées pour la STEU du Chef-Lieu

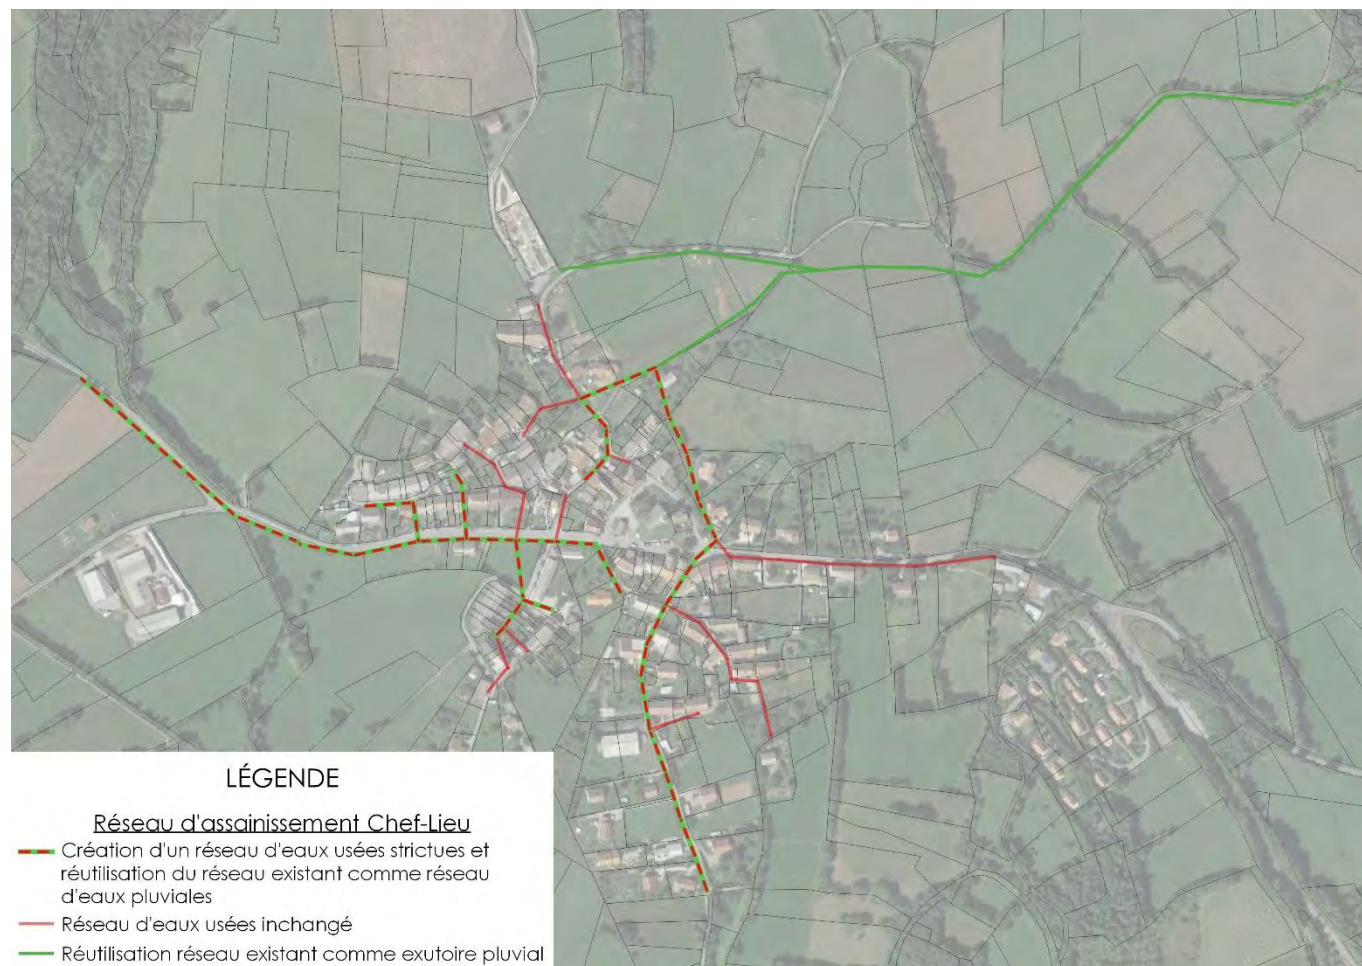
Concrètement, il est proposé la mise en séparatif de 1 433 mètres linéaires de réseau unitaire suivant la cartographie ci-dessous :

Figure 56 - Tronçons préconisés pour la mise en séparatif des réseaux unitaires du Chef-Lieu

**NOTE :** Sur la figure ci-dessus, un tronçon préconisé pour la mise en séparatif est incertain **quant à la faisabilité d'un point de vue technico-économique** : le tronçon ayant pour provenance la fontaine en bois de l'entrée du village et pour destination le futur poste de relevage des eaux usées (voir figure ci-dessous).

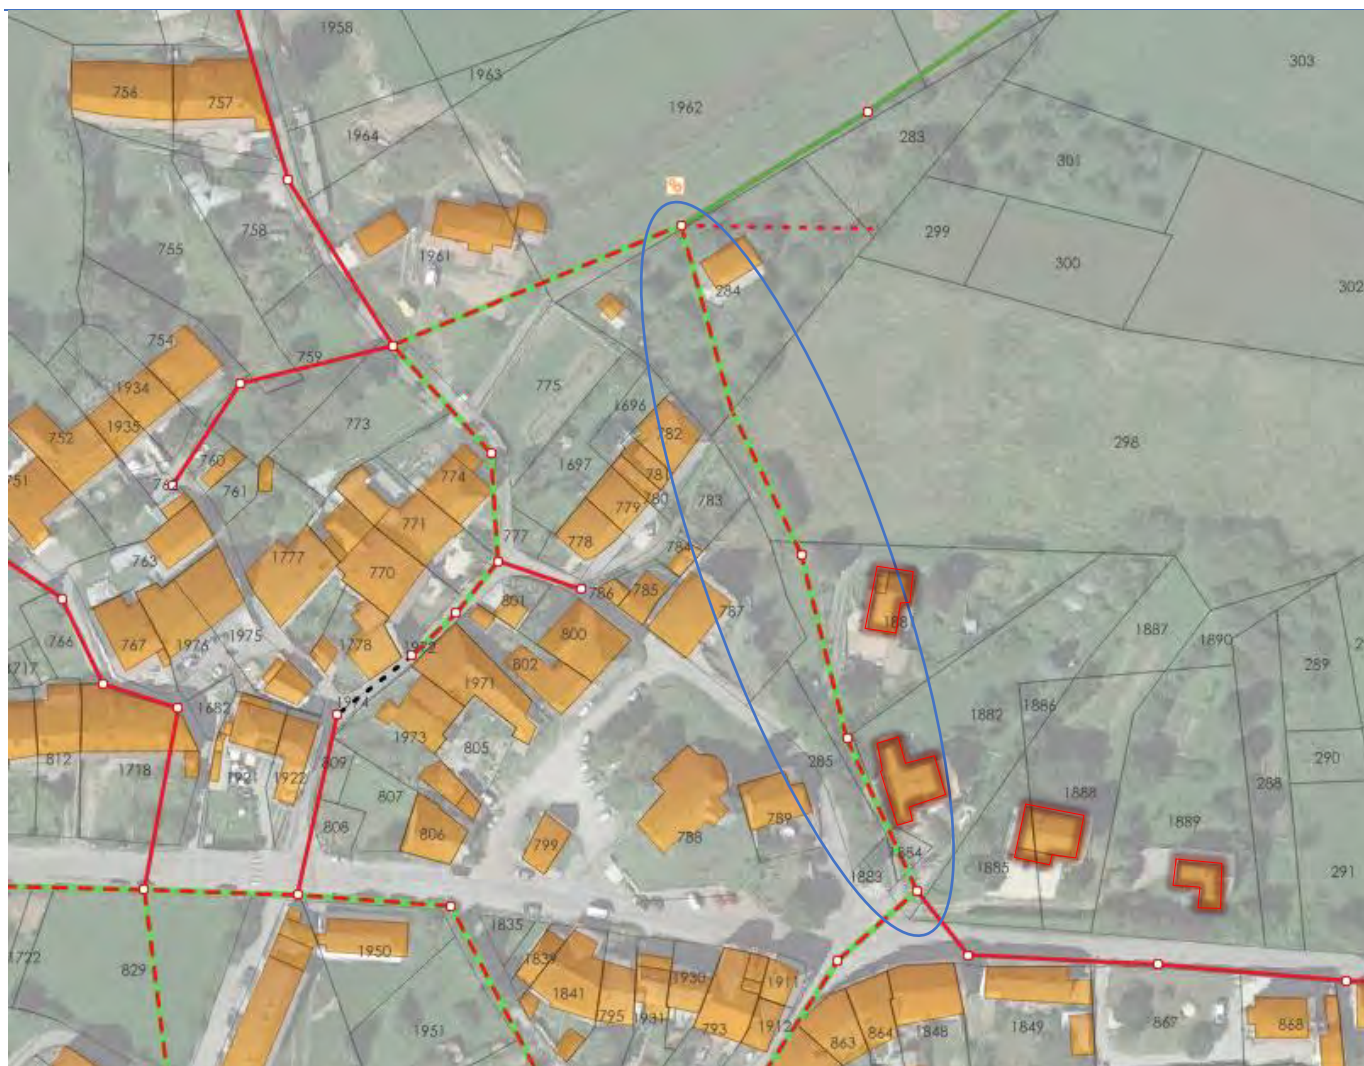
Le passage en séparatif de ce secteur est fortement recommandé, permettant aux eaux pluviales collectées sur la Route du Pré Grand de conserver le même exutoire que dans la situation actuelle, au point de rejet du réseau du Chef-Lieu Est. Cependant, **la reprise des branchements d'eaux usées des habitations localisées sur les parcelles B1881, B1882, B1888 et B1889 (en surbrillance en rouge) peut s'avérer délicate** du fait de la faible pente, et ce tronçon est en partie en parcelles privées.

Figure 57 - Secteur à confirmer pour la mise en séparatif sur le secteur du Chef-Lieu

**Dans le cas où la mise en séparatif de ce secteur s'avérerait inconcevable, il serait nécessaire de trouver un exutoire pour les eaux pluviales de la Route du Pré Grand**

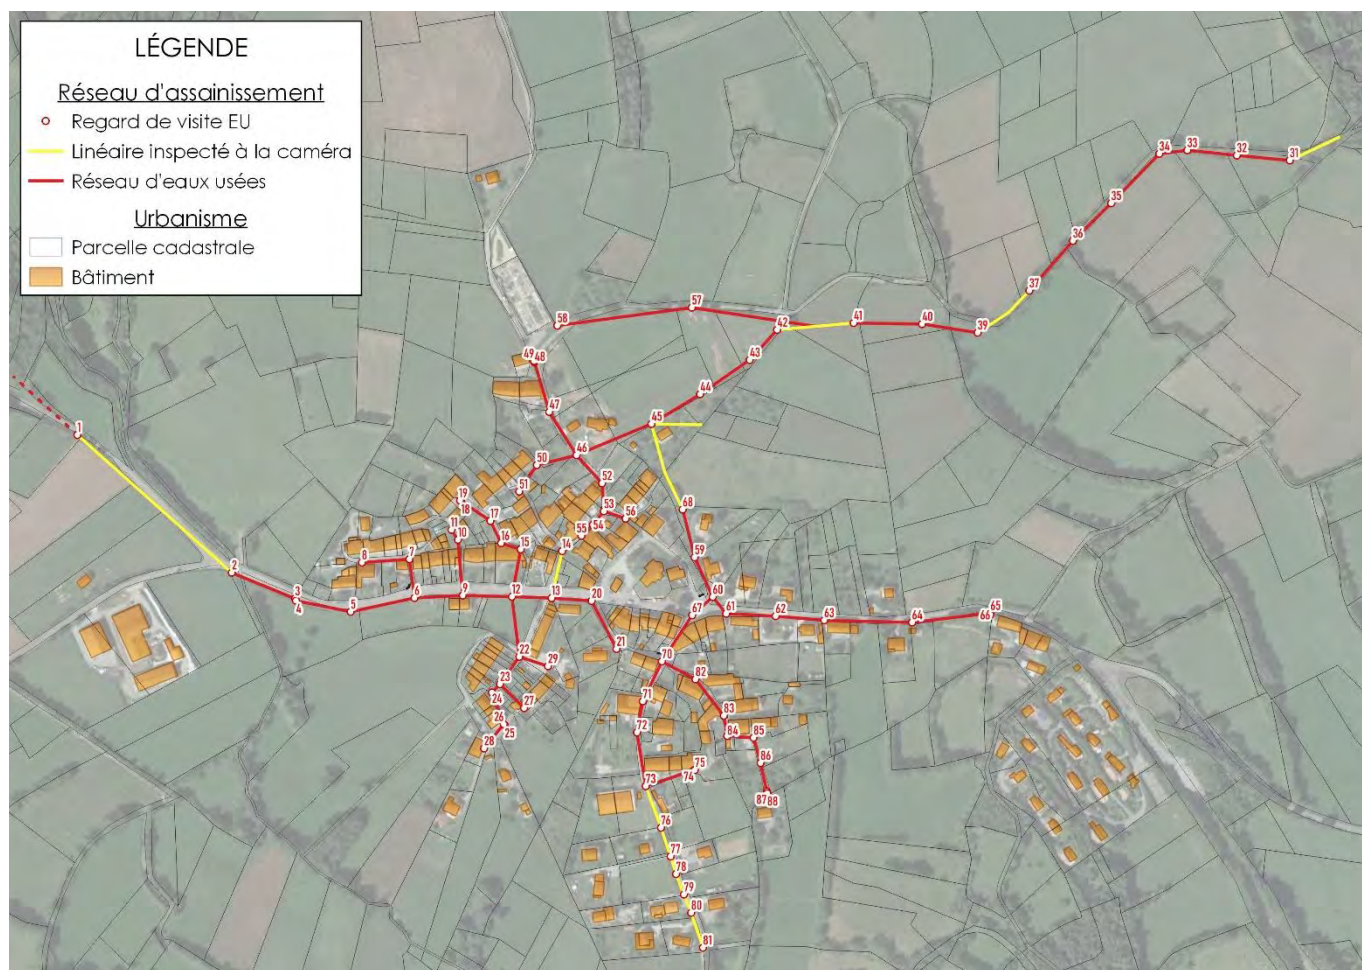
Figure 58 - Linéaire inspecté par caméra au Chef-Lieu

Les tronçons visités sont représentés en jaune sur la figure ci-dessous :

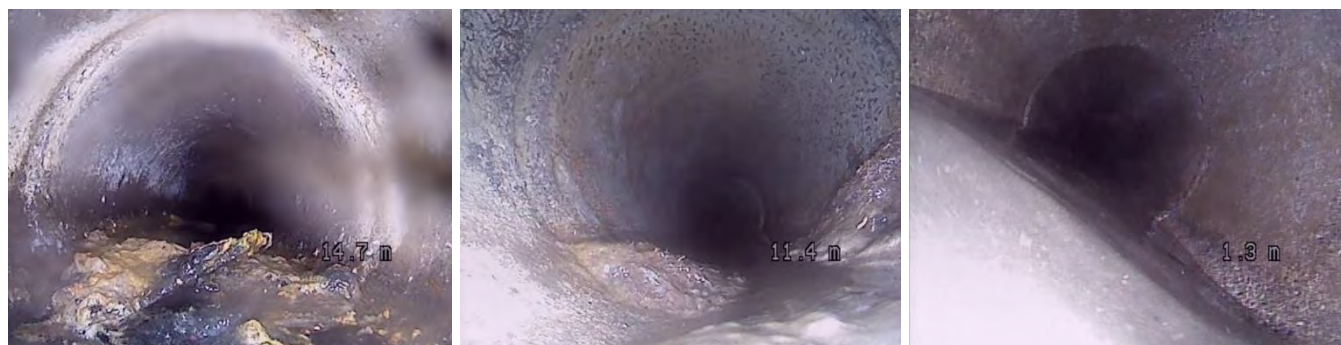
Figure 59 - Anomalies constatées par caméra sur le secteur Pré Grand

Sur la Route du Pré Grand, peu d'anomalies ont été constatées. Ponctuellement, des dépôts minéraux ont été localisés, une infiltration de racines a été notée à 5h et à 7h, sans obstruer le passage, et une flache (défaut du profil de la canalisation) a été rencontrée entre le regard 76 et le regard 73

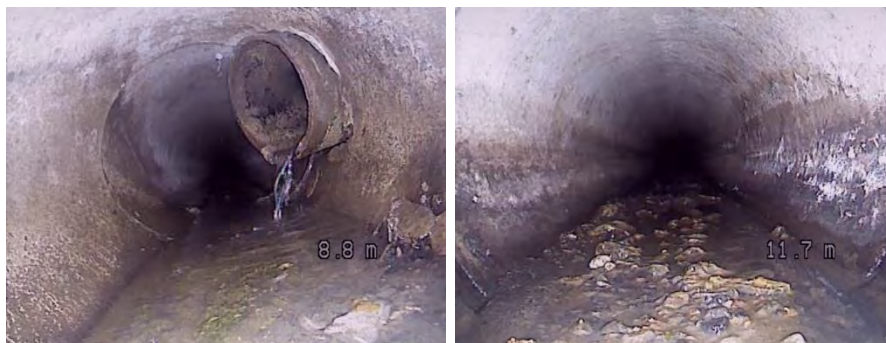
Figure 60 – Localisation de la connexion de la fontaine sur le tronçon RV13 → RV14 et présence de dépôts

- Sur le tronçon entre les regards 13 et 14, le **branchement de la fontaine a été localisé** à 8,8 mètres dans le sens d'inspection 13 → 14, et de **nombreux dépôts minéraux** ont été rencontrés

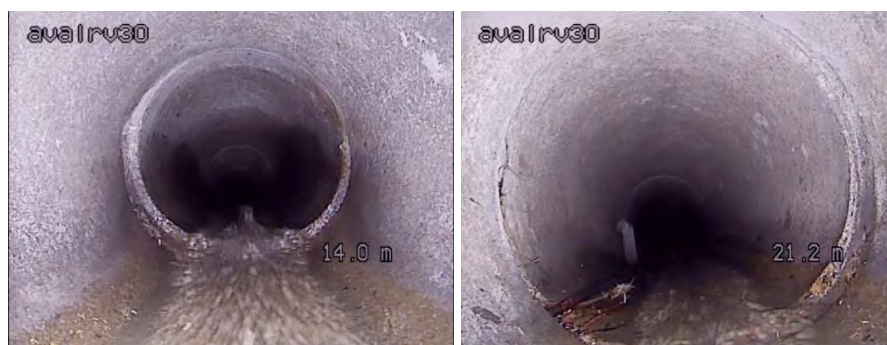
Figure 61 - Exemple d'anomalies constatées par caméra sur le tronçon de rejet du Chef-Lieu Est

- Le tronçon entre le dernier regard du réseau du Chef-Lieu Est et le rejet est dans un état correct, cependant **quelques décalages dans le raccordement de canalisations** ont pu être rencontrés ainsi que l'**infiltration ponctuelle de racines au niveau des jointures de canalisations**

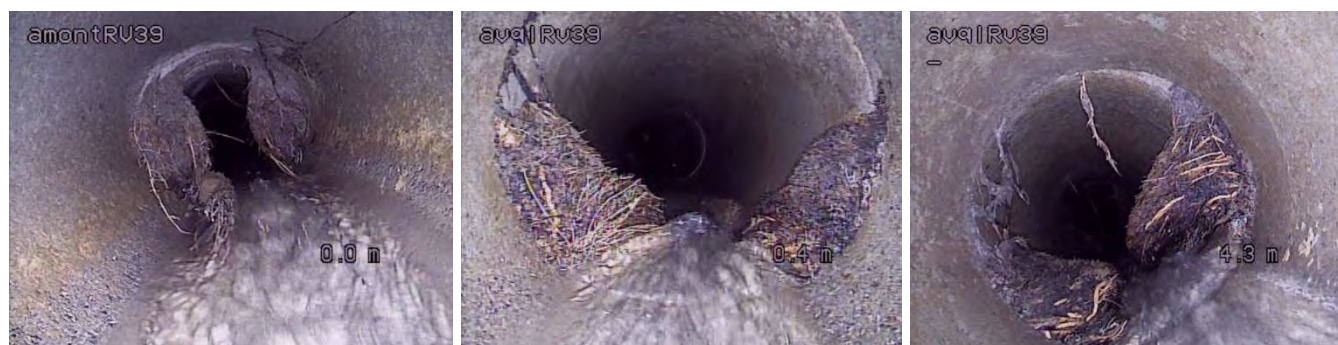
Figure 62 – Infiltration massive de racines sur le tronçon entre les regards 37 et 39 ne permettant pas de localiser le RV38

- Le regard numéro 38 n'a pas pu être localisé**, les tronçons RV37 → RV38 et RV39 → RV38 étant **fortement sensibles à l'intrusion de racines**, le passage de la caméra n'a pas été possible sur l'ensemble des tronçons.

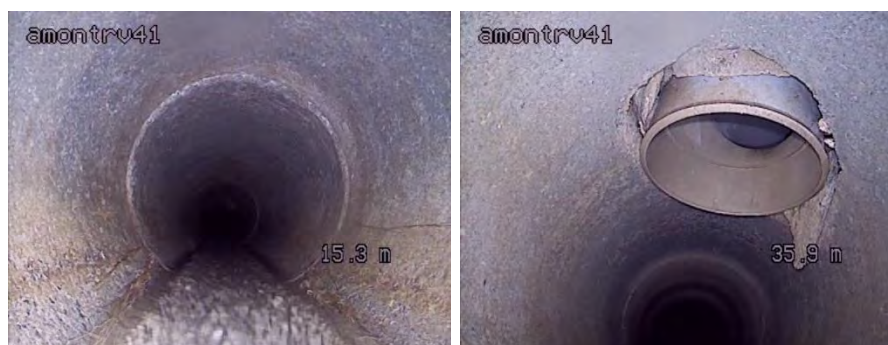
Figure 63 – Localisation de la connexion du drainage du cimetière au réseau d'assainissement par caméra

- 4 L'inspection du tronçon RV41 → RV42 a permis de déterminer le métré exact de la connexion du drainage du cimetière du Poligny au réseau d'assainissement. Celui-ci a été localisé à 35,9 mètres du regard n°41 vers le n°42. L'état global de ce tronçon est satisfaisant, seules quelques racicelles ont été localisées.

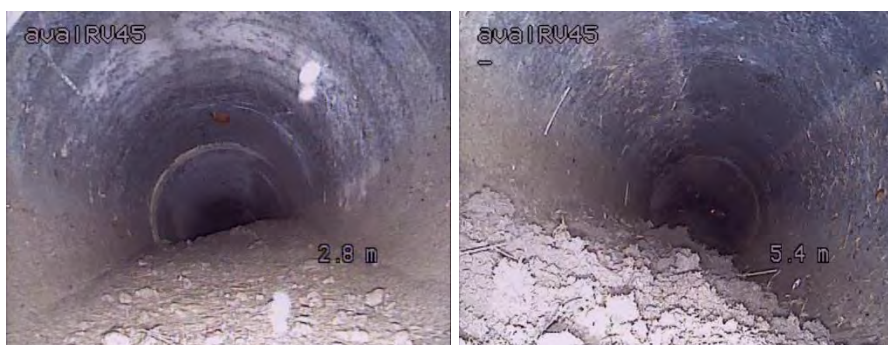
Figure 64 - Canalisation de rejet du DO (RV45) non visitable car ensablée

- 4 Lors des investigations réseau, un déversoir d'orage a été localisé (regard n°45) mais son exutoire n'avait pas pu être localisé. Afin de le découvrir, un passage caméra a été réalisé dans la conduite de rejet de ce déversoir. Dès les premiers mètres, la canalisation est ensablée, ne permettant pas à la caméra de progresser, et, donc, ne permettant pas la localisation de l'exutoire. Cette présence importante de terre dans la canalisation laisse présumer l'absence de surverse.

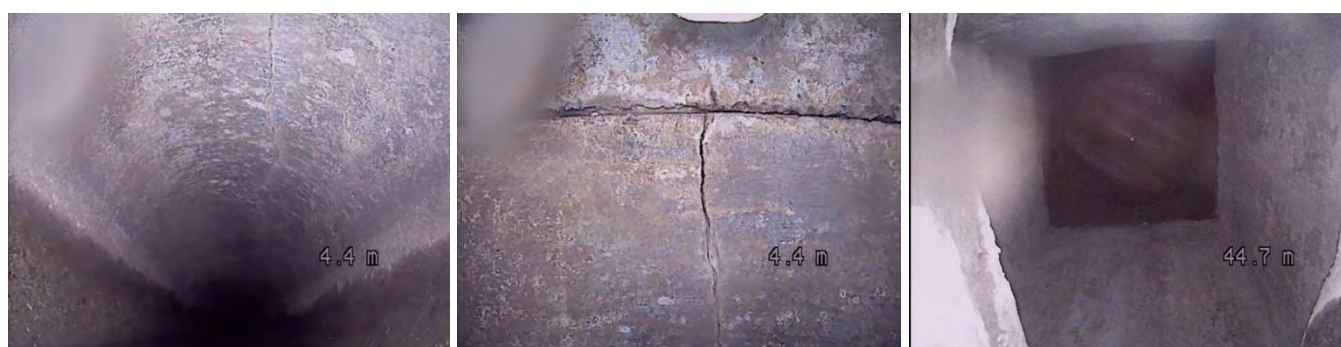
Figure 65 - Présence de fissures longitudinales et localisation d'un regard de visite sous chaussée

- 4 Le tronçon de rejet actuel du Chef-Lieu Ouest présente des fissures longitudinales sur la voute de certains éléments (sur la longueur entière des éléments). Un regard de visite non localisé durant les investigations réseau a été constaté à 44,7 m du RV 01 vers le RV 02

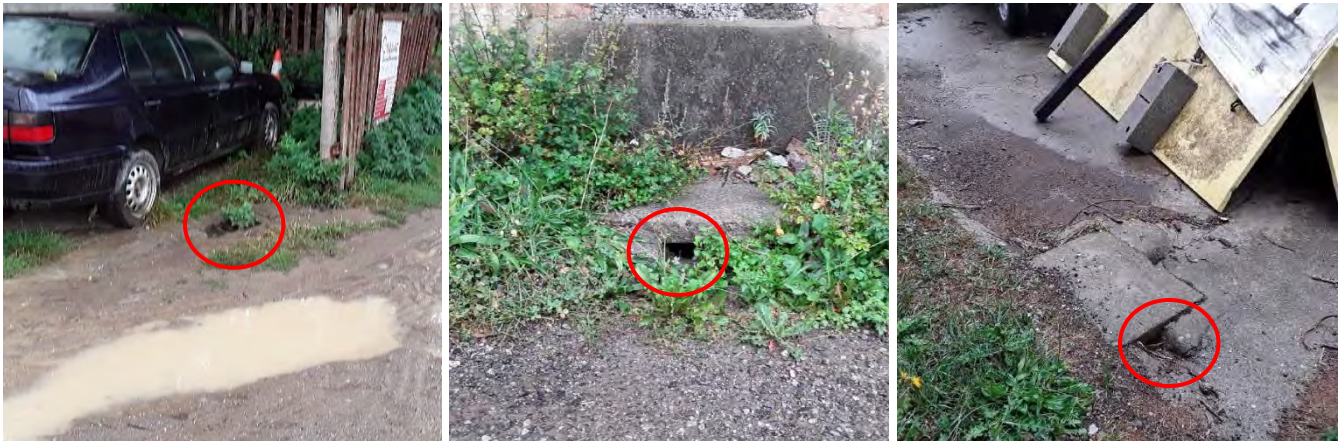
Figure 74 - Photographies de certains avaloirs connectés au réseau EU après mise en séparatif des réseaux

Les deux autres se situent Chemin du Chauchays. Leur rôle initial ne concernait pas la collecte des eaux pluviales mais la collecte des lixiviats associés à une aire de stockage temporaire de fumiers (aire non utilisée). Ces deux « avaloirs » devraient aujourd'hui pouvoir être bouchés sans que cette action n'engendre de désagrément durant les épisodes de précipitation pour les habitations à proximité.

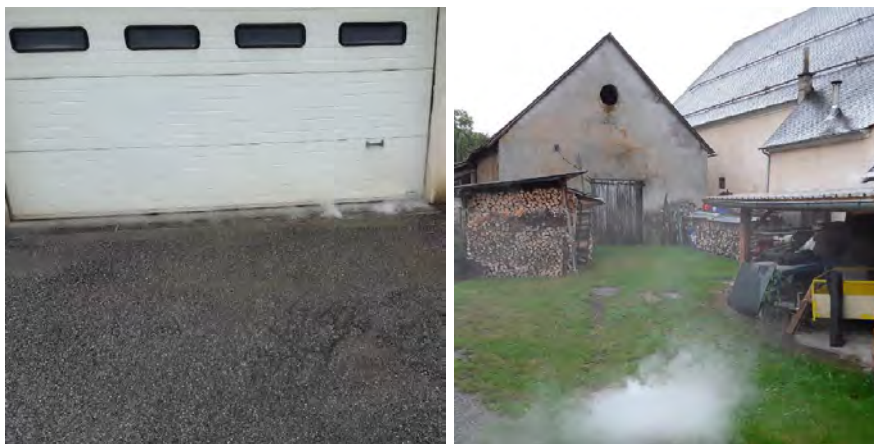
Figure 75 - Grilles avaloir connectées au réseau EU en haut de l'Impasse Sérivière

Les deux dernières grilles avaloir se situent en haut de l'Impasse Sérivière, l'une est une grille avaloir permettant d'éviter l'infiltration des eaux pluviales dans un garage, la seconde est une petite grille collectant les eaux météoriques de la placette, au sud de la parcelle B751. La surface active collectée par ces deux grilles est estimée à 150 m<sup>2</sup>, représentant un impact équivalent à celui d'une toiture.

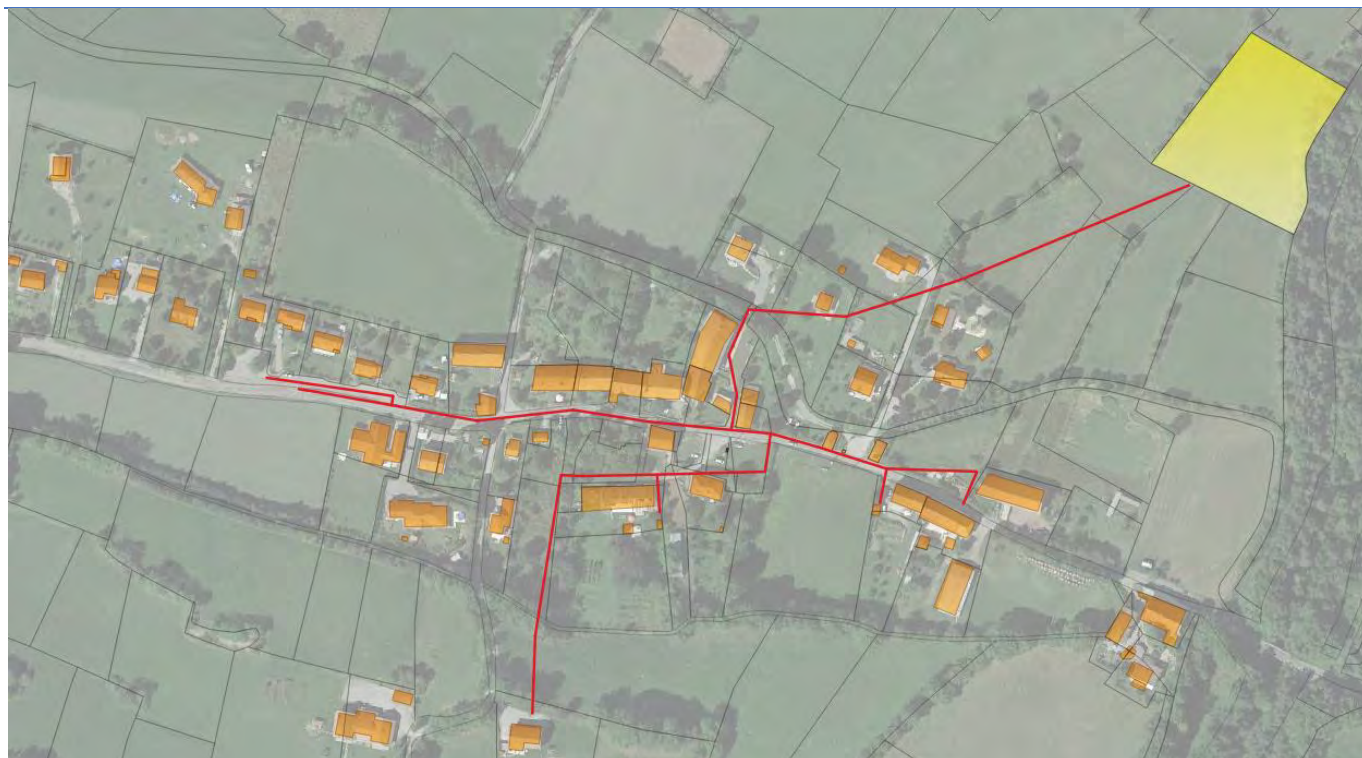
Il est proposé l'implantation de ce système de traitement sur la parcelle en amont direct du rejet actuel, la parcelle C732, mise en surbrillance en jaune sur la figure ci-après.

Figure 80 - Parcelle préconisée pour l'implantation de la STEU des Forestons

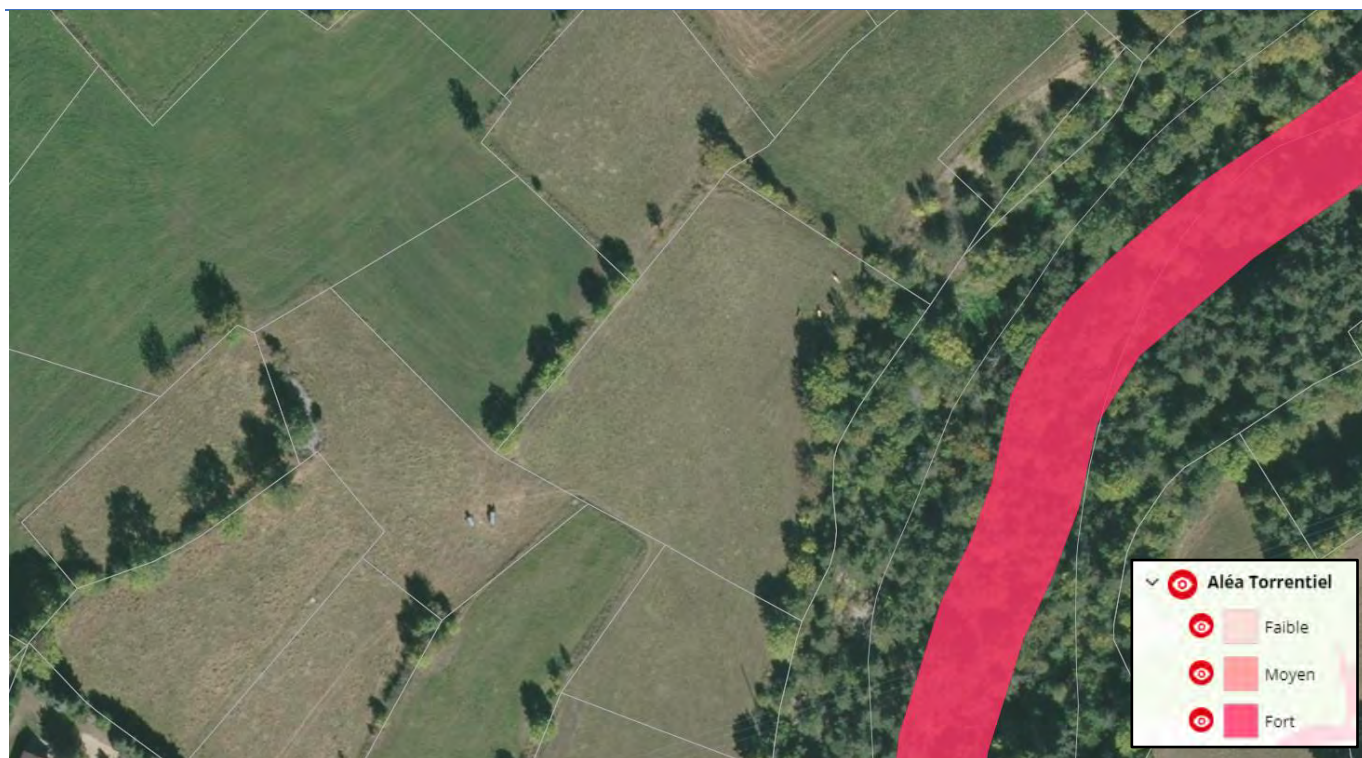
La parcelle envisagée pour l'implantation de la STEU des Forestons **n'est pas soumise à l'aléa torrentiel**

Figure 81 - Cartographie de l'aléa torrentiel à proximité de la parcelle envisagée pour la STEU des Forestons

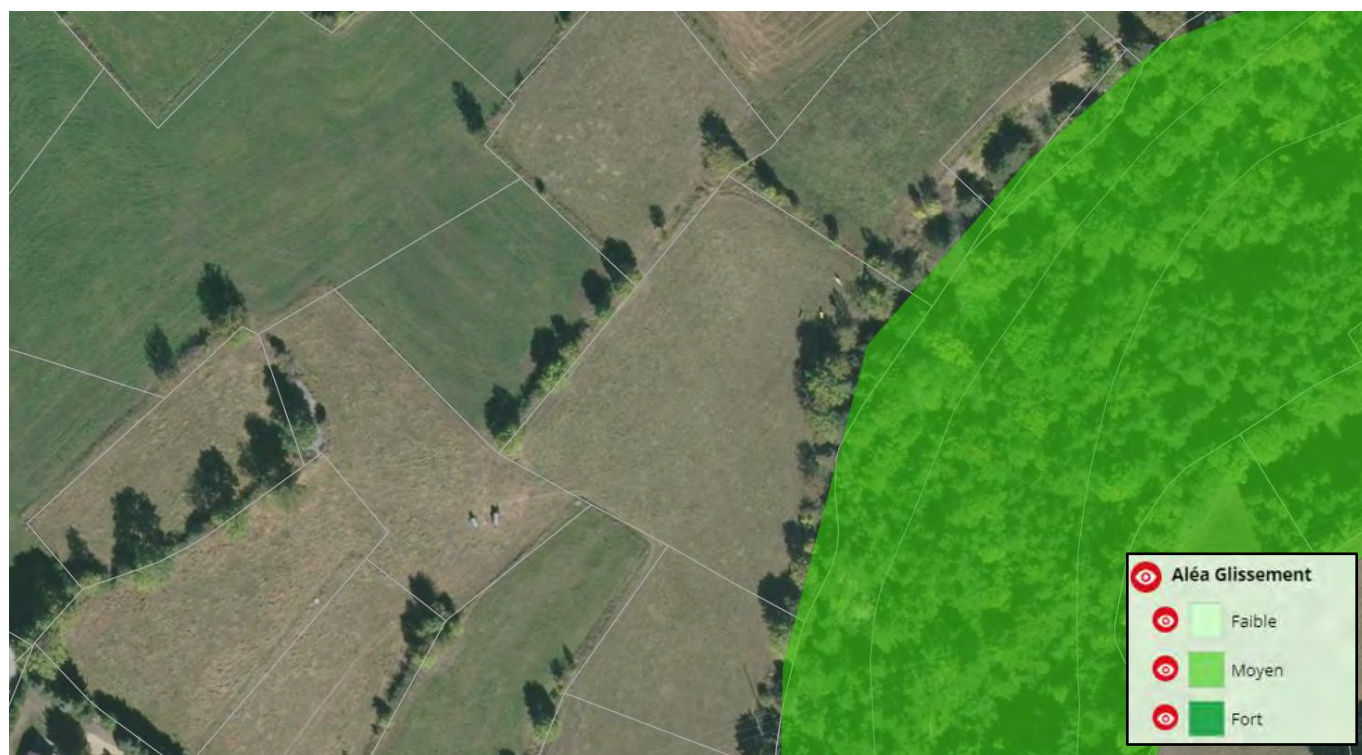
La parcelle envisagée pour l'implantation de la STEU des Forestons est soumise à l'aléa glissement de terrain **moyen** sur 6% de sa superficie (extrémité Est).

Figure 82 - Cartographie de l'aléa glissement de terrain à proximité de la parcelle envisagée pour la STEU des Forestons
