# SCHÉMA DIRECTEUR D'ASSAINISSEMENT DE POLIGNY

COMMUNE DE POLIGNY (05)

| DOCUMENT | <p><b>RAPPORT D'ÉTUDE</b></p> <p>Rédaction : Christopher LOPEZ, Vincent POUJOL</p> <p>Date : 21/01/2022</p> <p>127 pages<br/>11 annexes</p> |

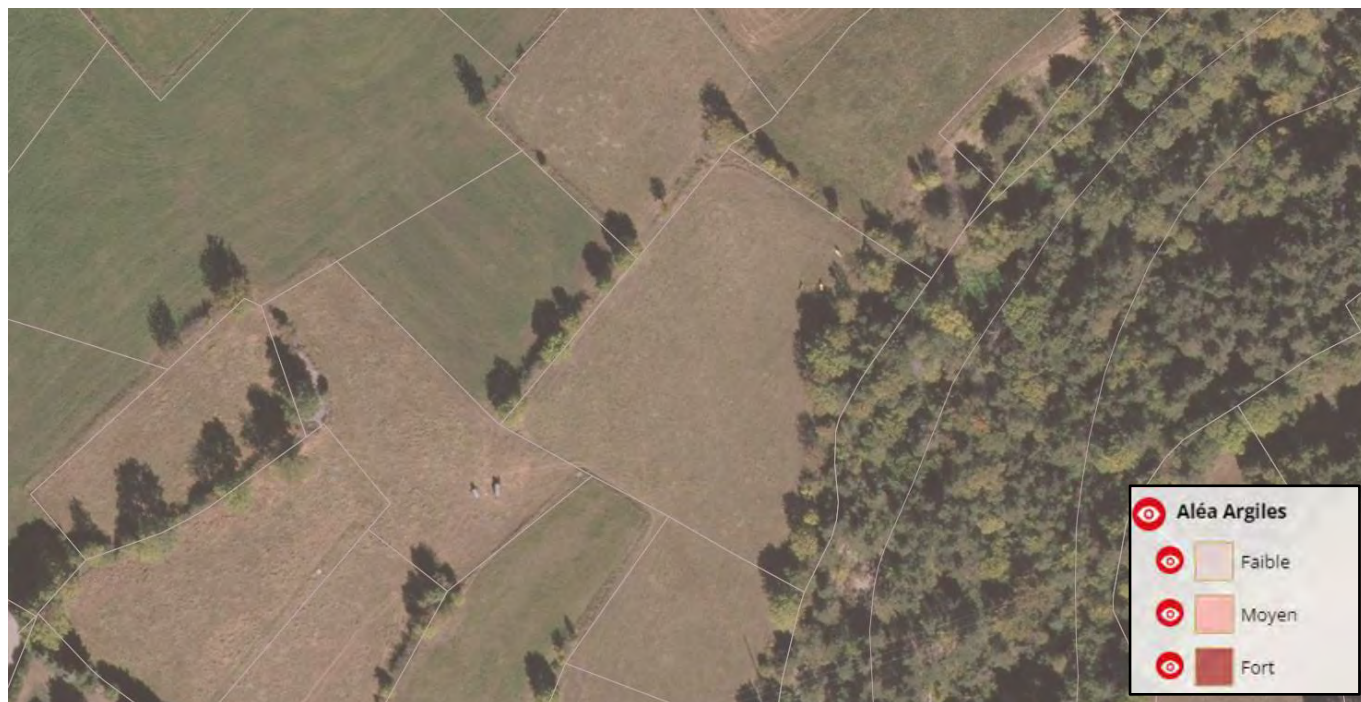
La parcelle envisagée pour l'implantation de la STEU des Forestons est soumise à l'aléa retrait-gonflement des argiles de niveau **faible**.

Figure 83 - Cartographie de l'aléa retrait-gonflement des argiles à proximité de la parcelle envisagée pour la STEU des Forestons

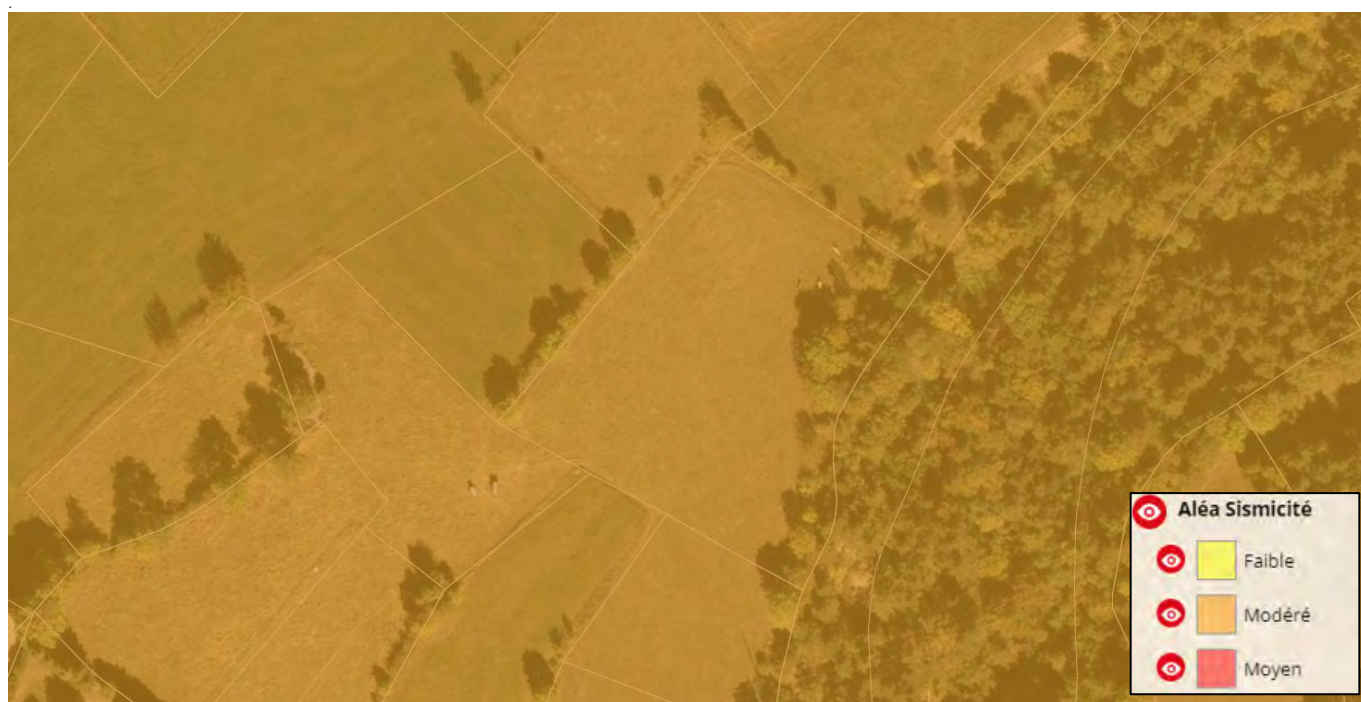
La parcelle envisagée pour l'implantation de la STEU des Forestons est soumise à l'aléa sismicité **moyen**. Cet aléa est présent à ce niveau sur l'ensemble du territoire communal.

Figure 84 - Cartographie de l'aléa sismicité à proximité de la parcelle envisagée pour la STEU des Forestons

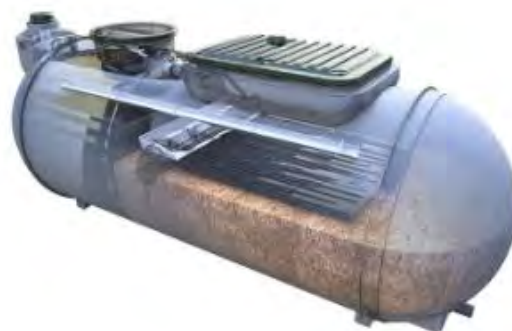
Figure 86 - Exemple d'illustration de filtre compact (Premier Tech Aqua)

Le traitement des eaux usées via une filière de filtre compact ne nécessite pas de consommation d'énergie (fonctionnement gravitaire, pas d'éléments électromécaniques).

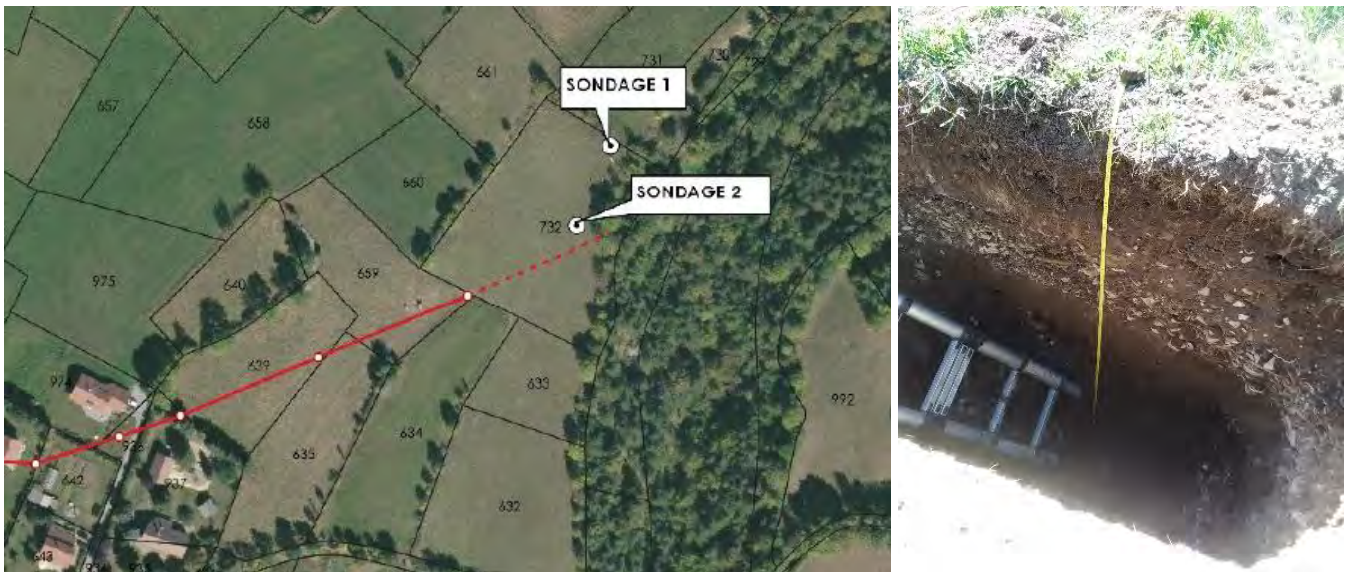
Figure 87 - Localisation des sondages réalisés et photographie de l'étude de capacité d'infiltration du sol (Forestons)

Afin de constater cette aptitude du sol à l'infiltration, une étude de la perméabilité a été réalisée le 13/09/2021, par la méthode Porchet également utilisée pour le test d'infiltration réalisé sur le flanc Est du Chef-Lieu

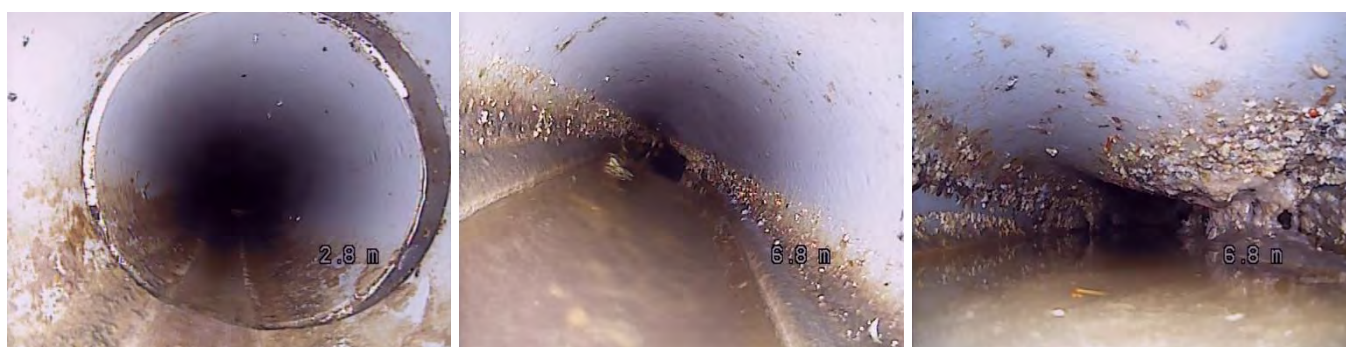
Figure 90 – Décalages entre éléments et déformations des canalisations, tronçon RV 106 → RV 107

Le tronçon entre les regards n°106 et 107 apparaît le plus dégradé, avec une ovalisation des canalisations et d'importants déformations dues aux racines environnantes. Ces anomalies sont à l'origine de flaches.

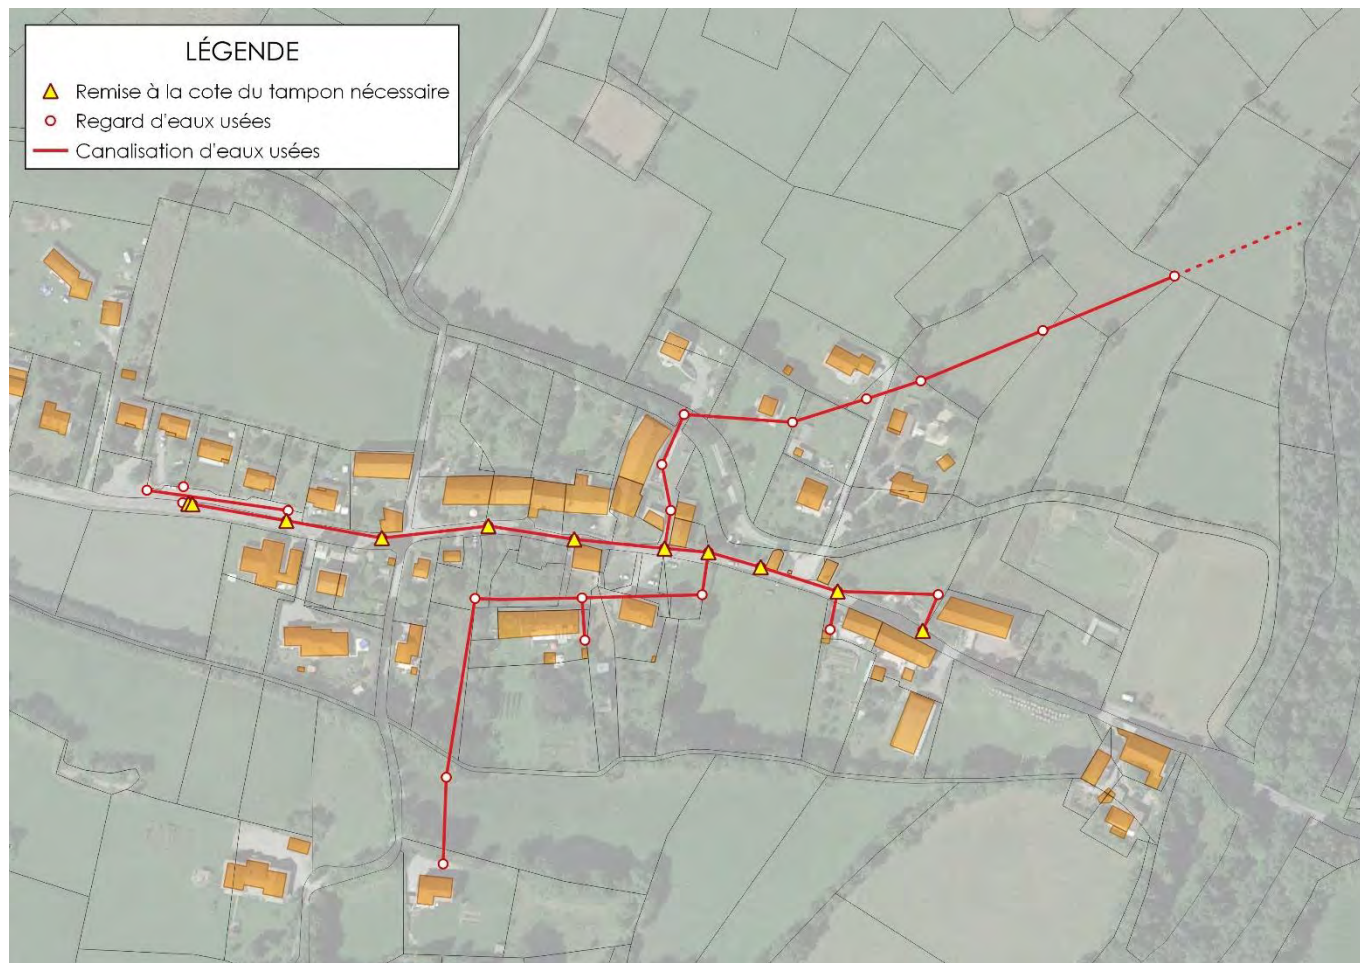
De manière analogue aux observations constatées sur les réseau du Chef-Lieu, **un nombre non négligeable de tampons des regards de visite se trouvent sous la chaussée aux Forestons**. C'est le cas de **l'ensemble des tampons se trouvant sur la Route de Saint-Estève (D817)**, artère principale de collecte des effluents du hameau (voir cartographie ci-dessous).

Figure 93 - Localisation des tampons de regards de visite à remettre à la cote aux Forestons

**Il s'agira de relever ces tampons à hauteur de voirie afin de faciliter les opérations d'exploitation en réseau.**

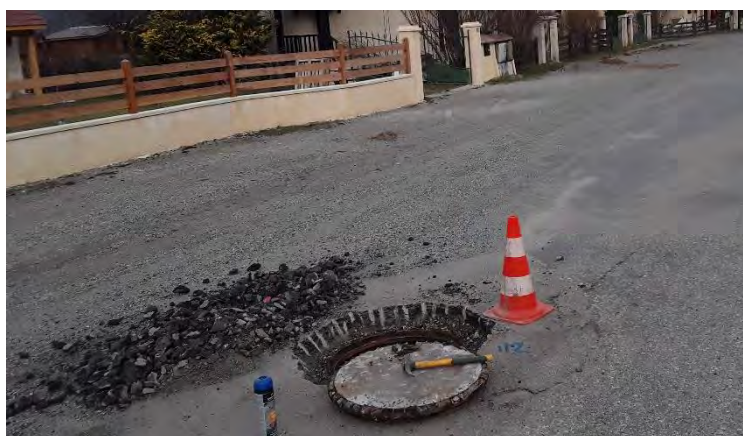
Figure 94 - Photographie d'un tampon sous chaussée

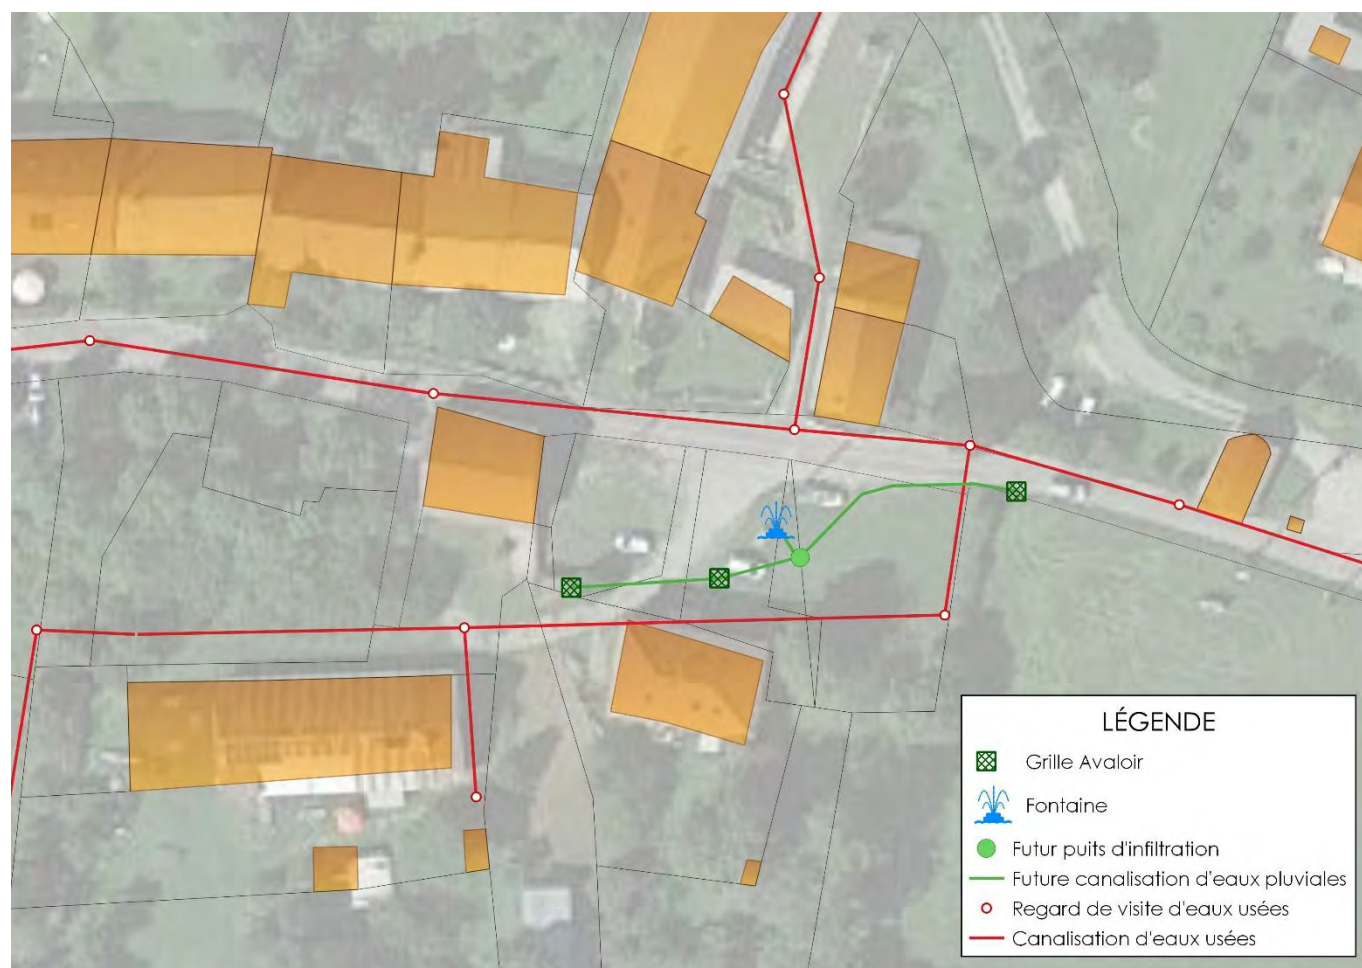
Figure 95 – Illustration de la déconnexion des 3 grilles avaloir et de la fontaine des Forestons

Néanmoins, il est préconisé de considérer l'éventualité de l'installation d'un bouton poussoir sur la fontaine dans la perspective d'éviter l'arrivée continue d'eaux au sein du puits d'infiltration, qui engendrerait une potentielle saturation de l'ouvrage plus rapidement lors d'importants épisodes de précipitations.

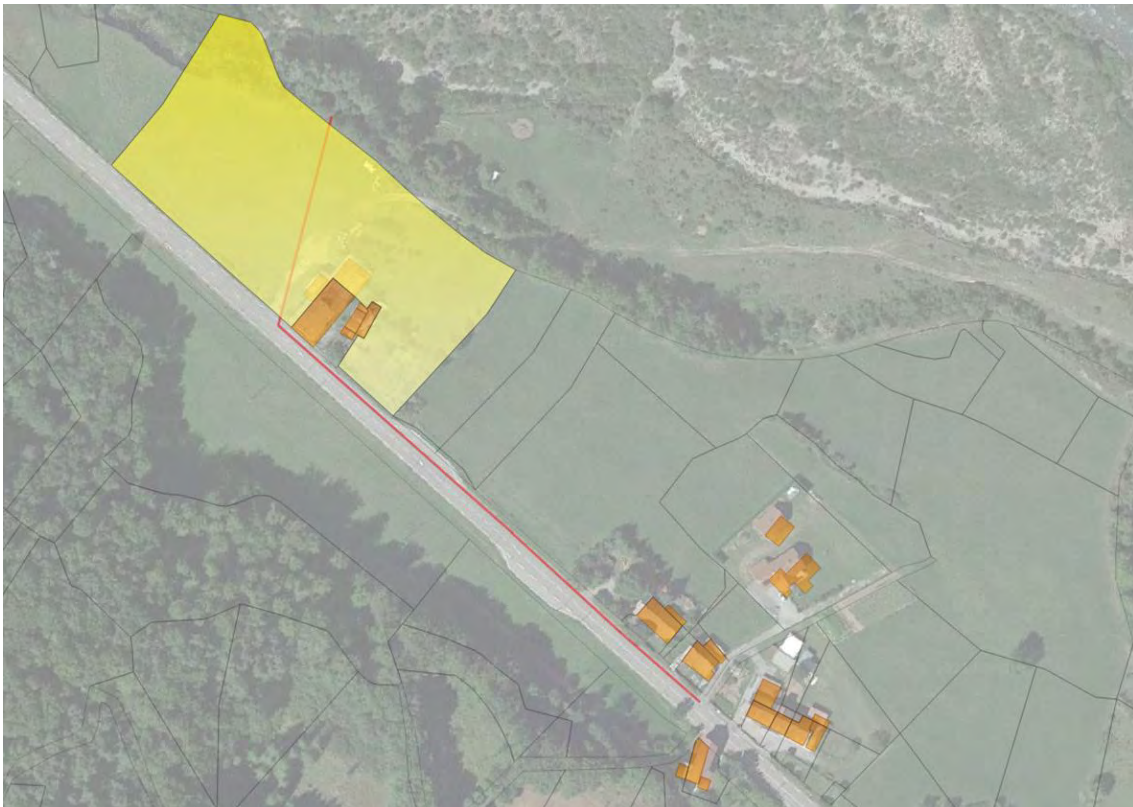
La parcelle préconisée pour l'implantation de la station de traitement du hameau des Basses-Barraques est la parcelle cadastrale **A279**, en surbrillance en jaune ci-dessous :

Figure 97 - Parcelle préconisée pour la création de la future station des Basses-Barraques

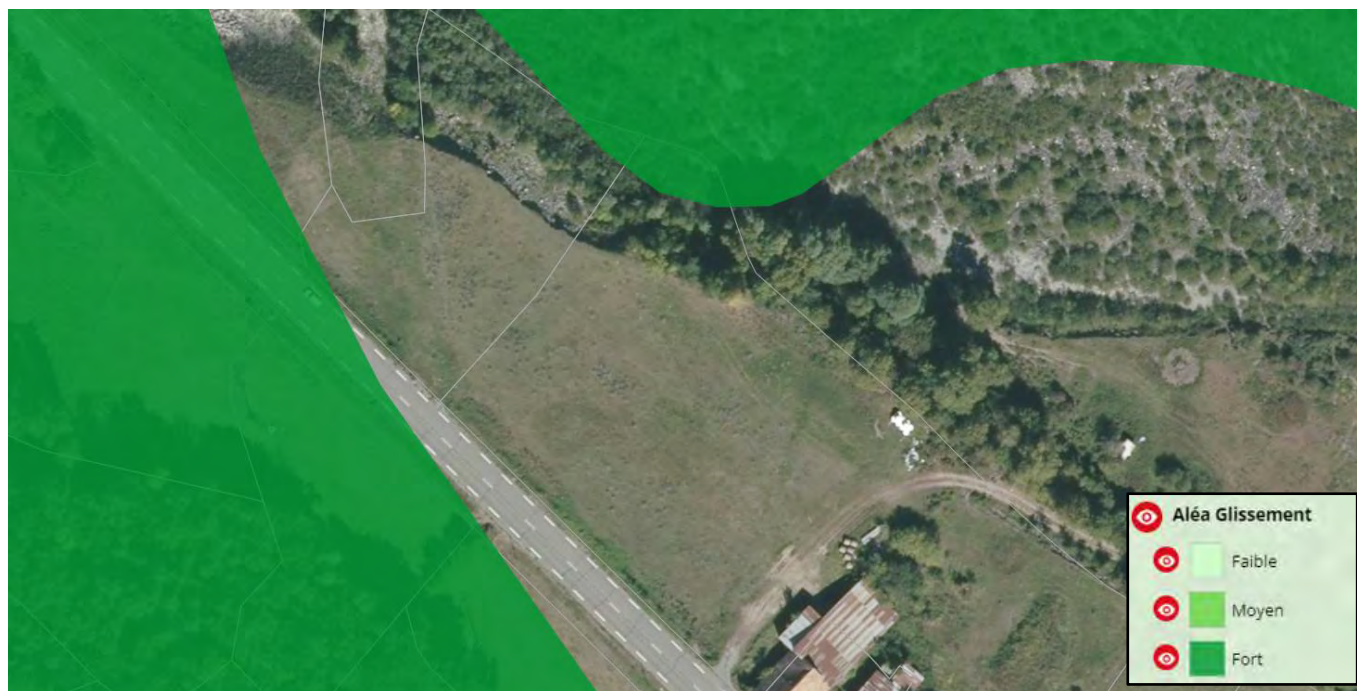
La parcelle envisagée pour l'implantation de la STEU des Basses-Barraques est soumise à l'aléa glissement de terrain **fort** sur 2% de sa superficie (extrémité Nord) , sans contrainte sur la localisation projetée de la future station.

Figure 99 - Cartographie de l'aléa glissement de terrain à proximité de la parcelle envisagée pour la STEU des Basses-Barraques

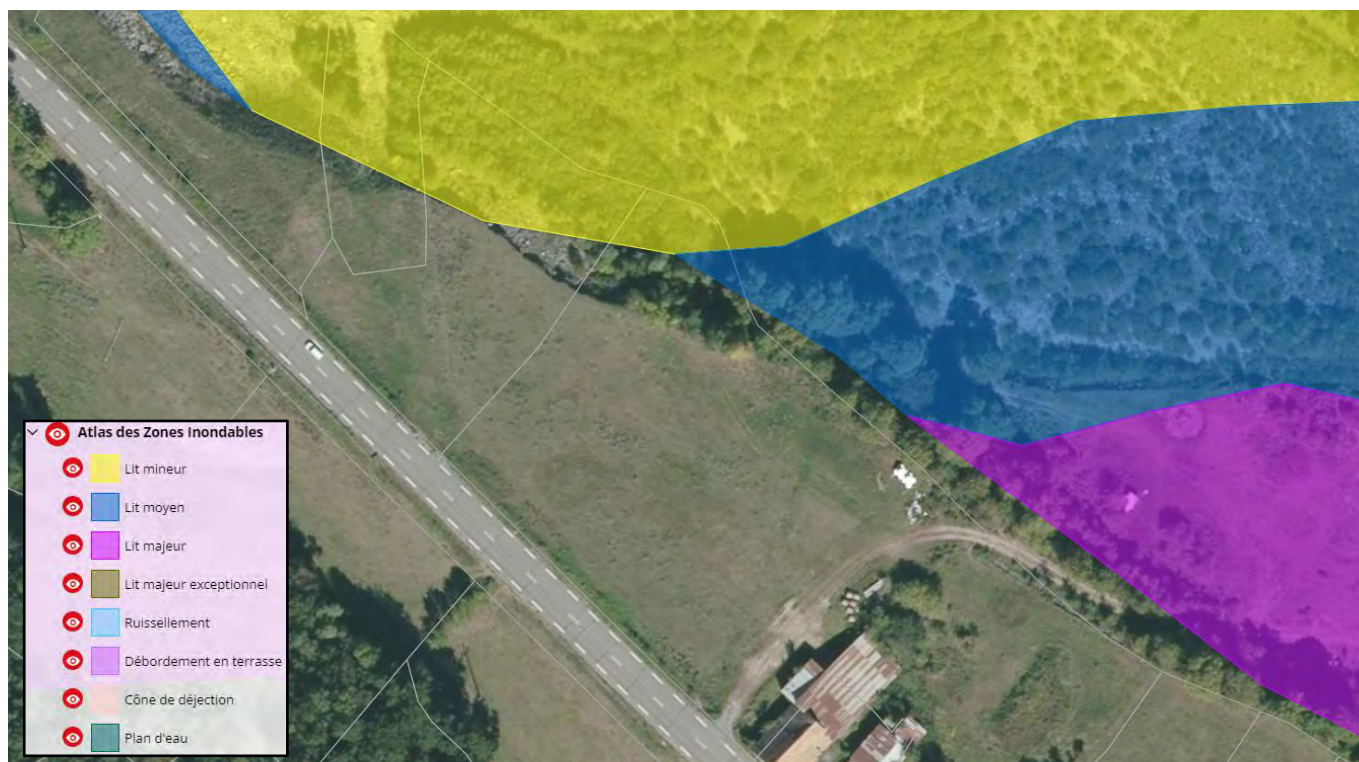
Enfin, on observe une faible partie du lit mineur et du lit moyen du Drac dans l'atlas des zones inondables à l'extrémité nord de la parcelle.

Figure 103 - Cartographie de l'atlas des zones inondables à proximité de la parcelle envisagée pour l'implantation de la STEU des Basses-Barraques

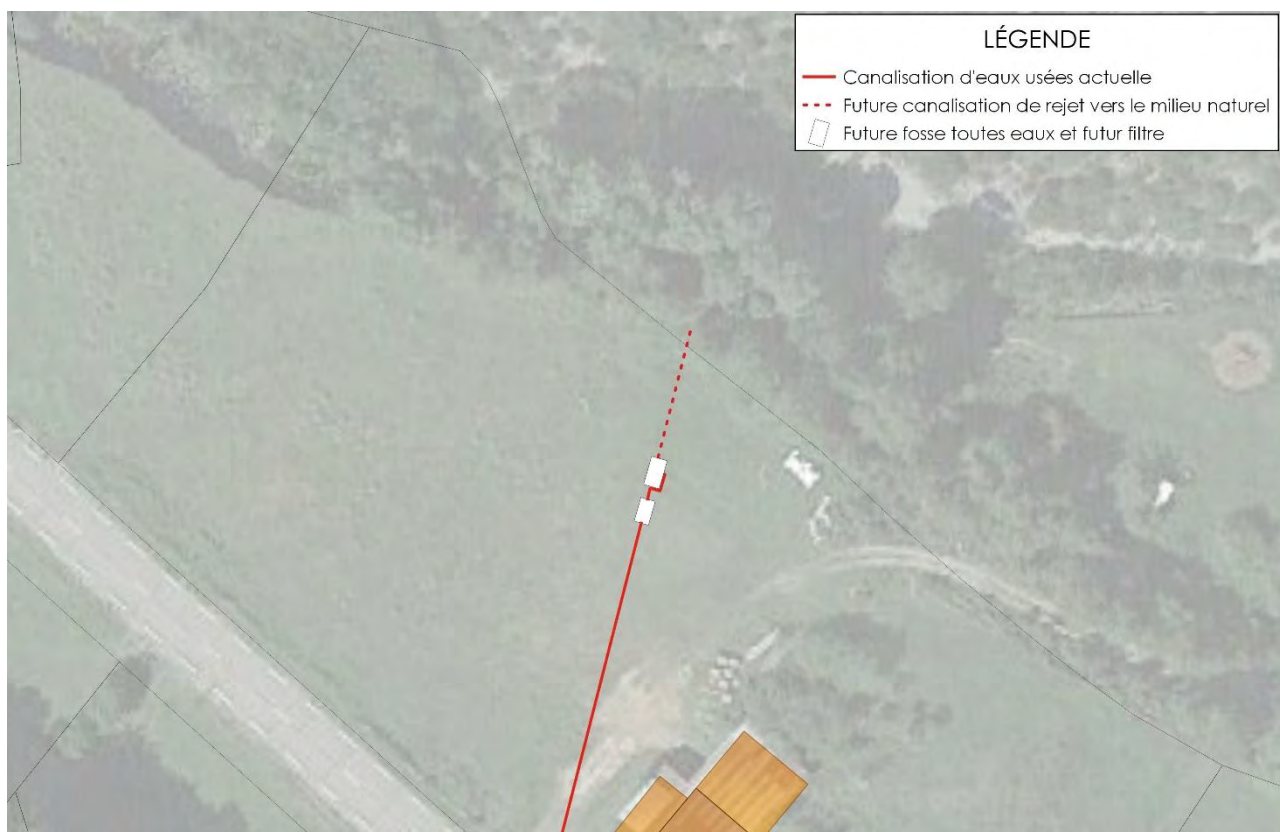
*Figure 105 - Schéma d'implantation de principe de la future STEU des Basses-Barraques (zoom)*

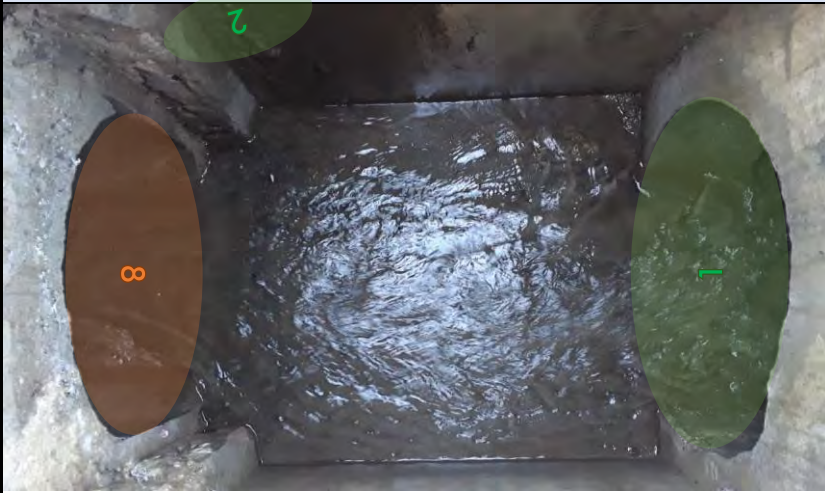
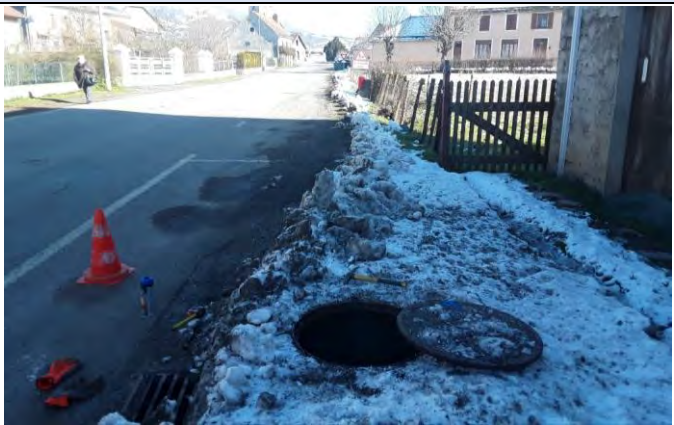
RV 9

Branchement = Avaloir pluvial

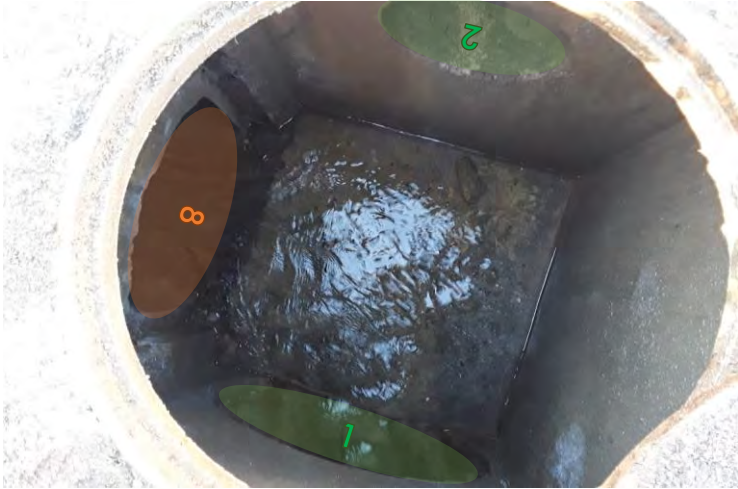
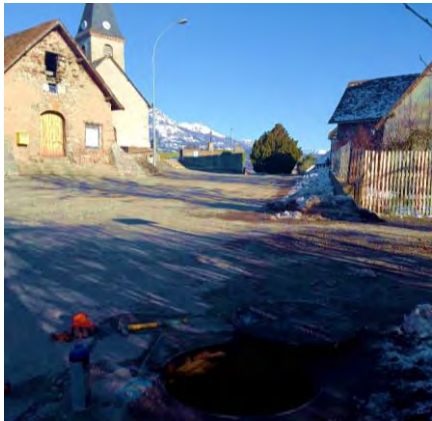
RV 20

| INFORMATIONS INVESTIGATIONS | | | PHOTO INTERNE | | | | | | | PHOTO EXTERNE |
|---|---|---|---|---|---|---|---|---|---|---|
| Dépôts | Minéral | + | 1 | Amont | Arr | Béton | 600 mm | 1182 mm | 1057,45 mNGF | |

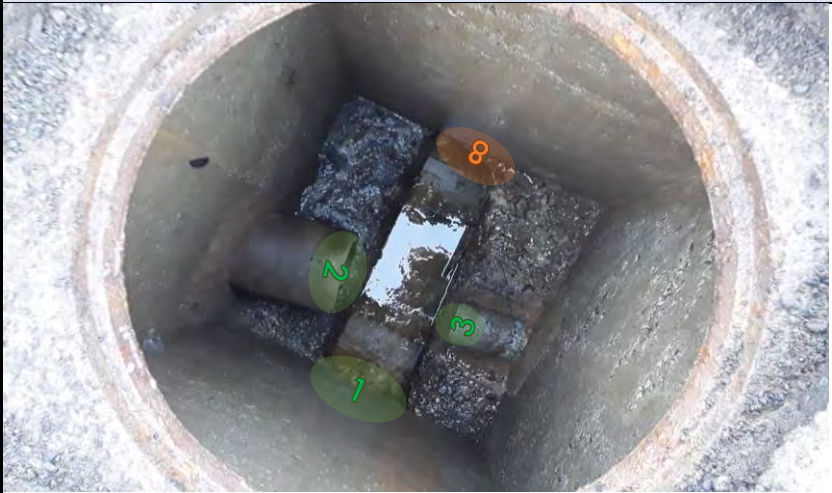
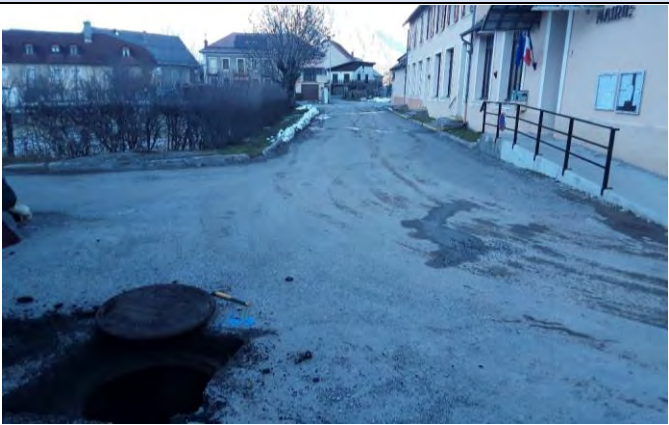
RV 22

| INFORMATIONS INVESTIGATIONS | | | PHOTO INTERNE | | | | | | | PHOTO EXTERNE |
|---|---|---|---|---|---|---|---|---|---|---|
| | | | Devant Mairie - Branchement Est = reseau pluvial garage Mairie - Suintement ECP dans un angle du regard | | | | | | | |

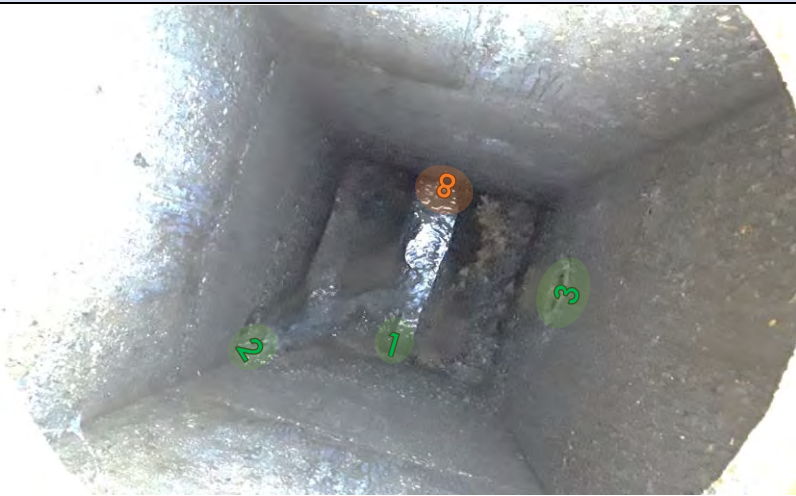
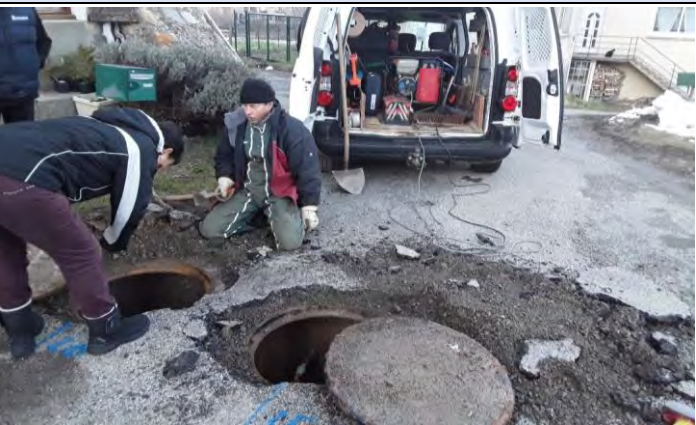
RV 26

| INFORMATIONS INVESTIGATIONS | | | PHOTO INTERNE | | | | | | | PHOTO EXTERNE |
|---|---|---|---|---|---|---|---|---|---|---|
| Génie civil dégradé | | + | 6 | | | | | | | |

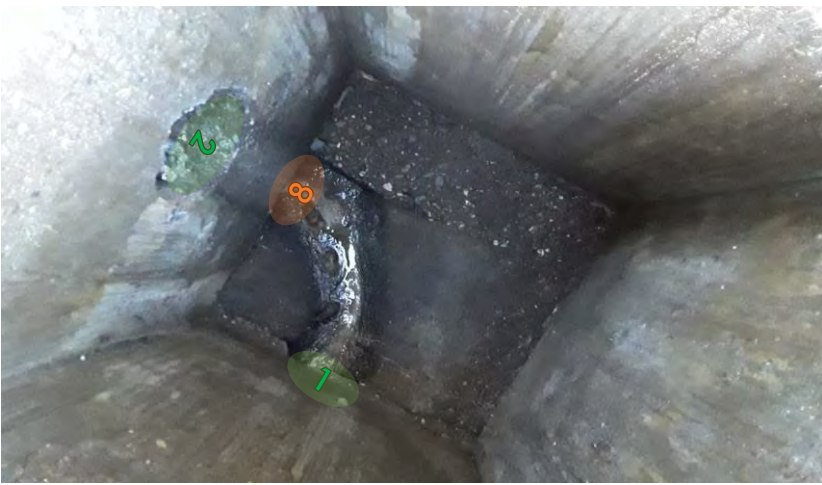
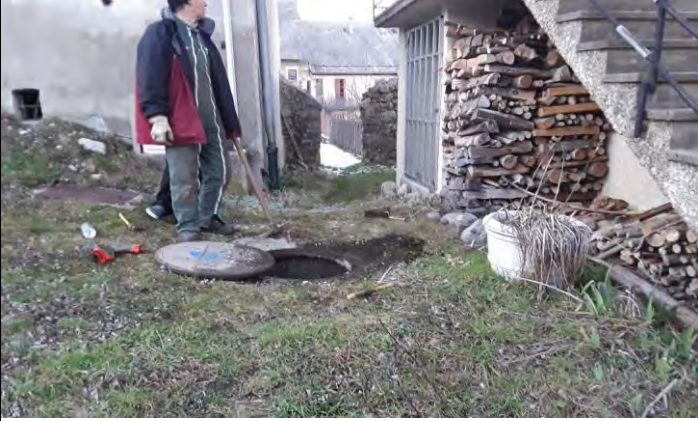
RV 27

| INFORMATIONS INVESTIGATIONS | | | PHOTO INTERNE | | | | | | | PHOTO EXTERNE |
|---|---|---|---|---|---|---|---|---|---|---|
| Génie civil dégradé | + | | | | | | | | | |

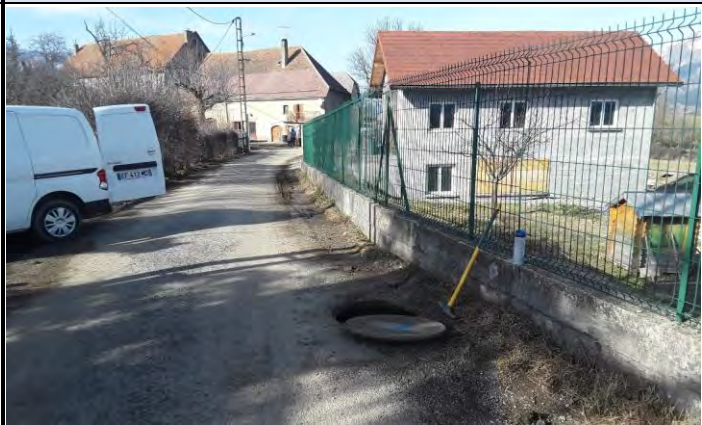
RV 46

| INFORMATIONS INVESTIGATIONS | | | PHOTO INTERNE | | PHOTO EXTERNE | | | | |
|---|---|---|---|---|---|---|---|---|---|
| Génie civil dégradé | | + | | | | | | | |

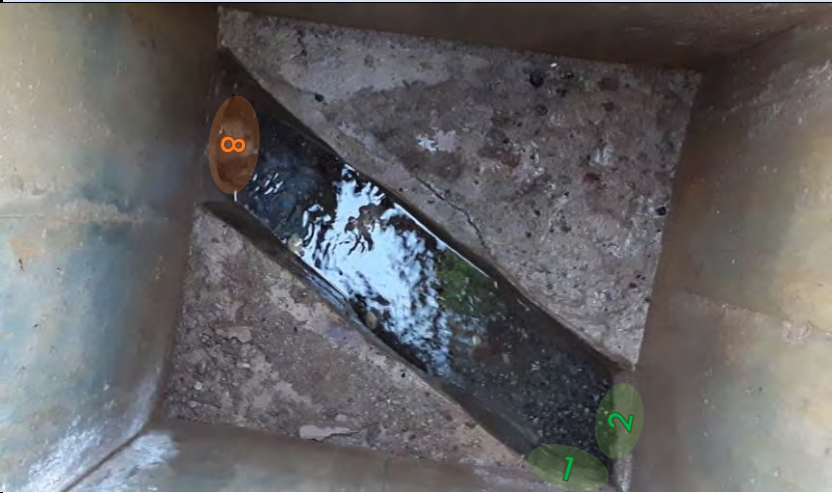
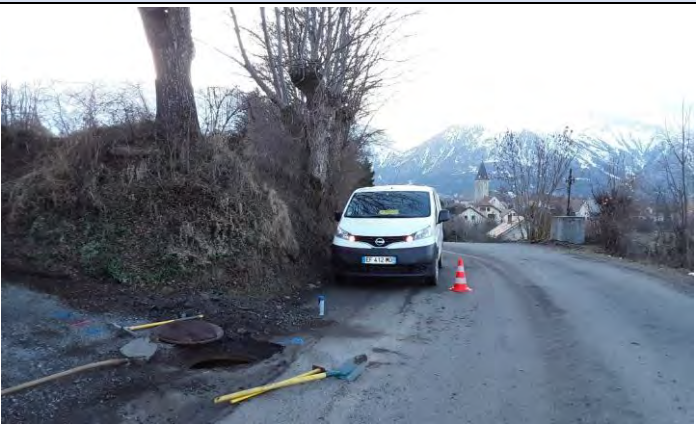
RV 65

| INFORMATIONS INVESTIGATIONS | | | PHOTO INTERNE | | | | | | | PHOTO EXTERNE |
|---|---|---|---|---|---|---|---|---|---|---|
| Dépôts | | | Fontaine F4 raccordée + Fuite sur chasse supprimée semaine du 25 février 2021 | | | | | | | |

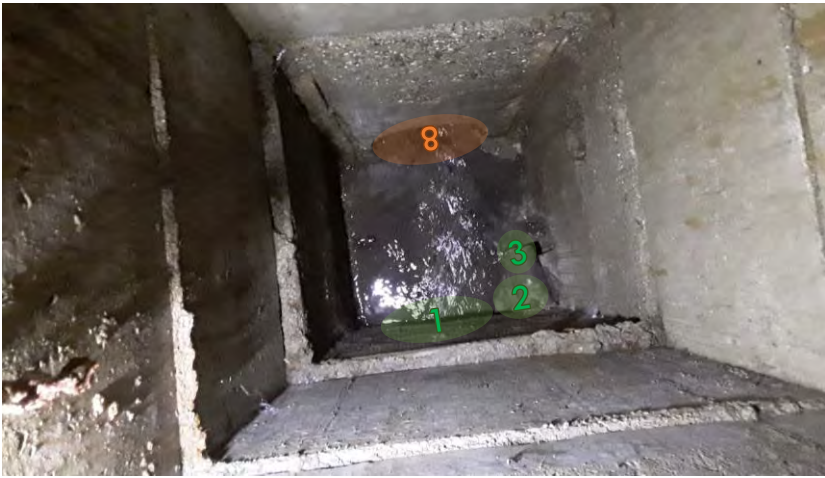
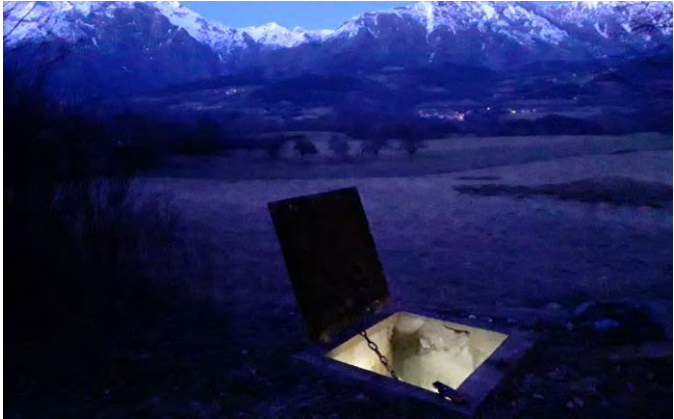
RV 68

| INFORMATIONS INVESTIGATIONS | | | PHOTO INTERNE | | | | | | | | PHOTO EXTERNE |
|---|---|---|---|---|---|---|---|---|---|--|---|
| | | | Branchement depuis maison haute avec source raccordée (PVC du bas) collecte aussi M. Santonax + 1 branchement sur maison en contrebas du RV (PVC du haut) - Pentes faibles sur les 2 branchements - Problématique création branchements EU à prévoir : habitations construites depuis sur le tracé... | | | | | | | | |

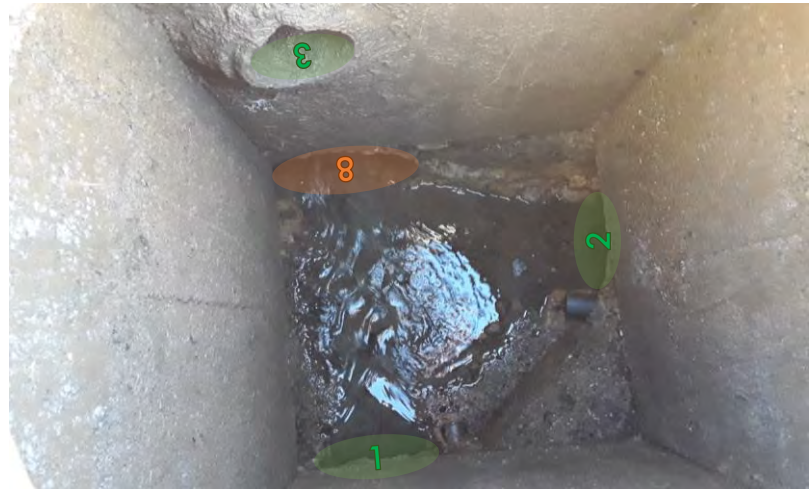
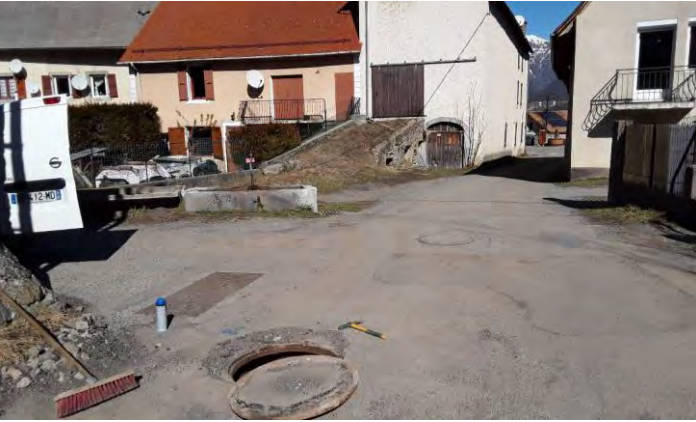
RV 70

| INFORMATIONS INVESTIGATIONS | | | PHOTO INTERNE | | | | | | | | | PHOTO EXTERNE |
|---|---|---|---|---|---|---|---|---|---|---|--|---|
| Dépôts | Minéral | + | 1 | Amont | Arr | Fibrociment | 400 mm | 1546 mm | 1057,38 mNGF | | | |
| Corrosion | | | 2 | Amont | Arr | Fibrociment | 300 mm | 1566 mm | 1057,36 mNGF | | | |
| Traces de mise en charge | | | 3 | Amont | Brt | Fibrociment | 200 mm | 659 mm | 1058,27 mNGF | | | |
| Génie civil dégradé | | + | 6 | | | | | | | | | |

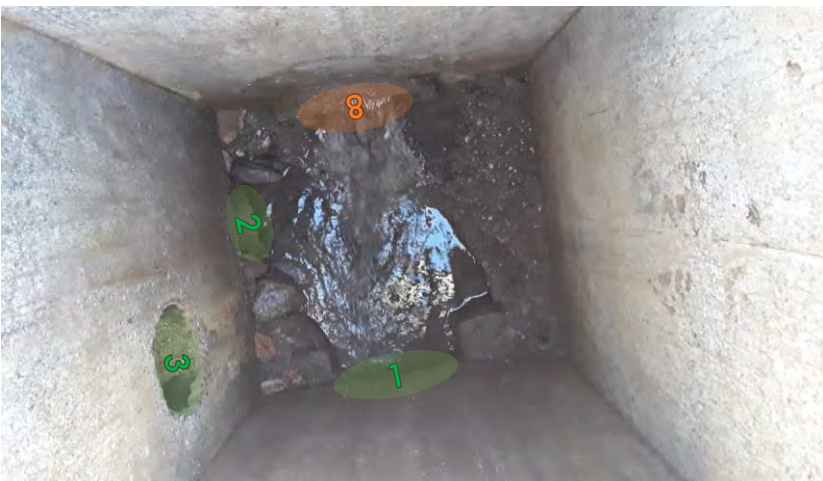
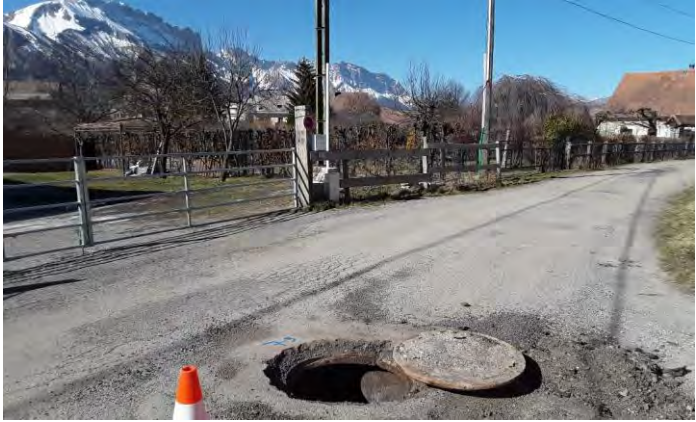
RV 73

| INFORMATIONS INVESTIGATIONS | | | PHOTO INTERNE | | | | | | | PHOTO EXTERNE |
|---|---|---|---|---|---|---|---|---|---|---|
| Corrosion | | | 2 | Amont | Arr | Fibrociment | 200 mm | 1662 mm | 1058,89 mNGF | |
| Génie civil dégradé | | ++ | 6 | | | | | | | |
| | | | Cunette dégradée au niveau du raccordement de l'arrivée Est - Branchement Est obstrué à 50 cm | | | | | | | |

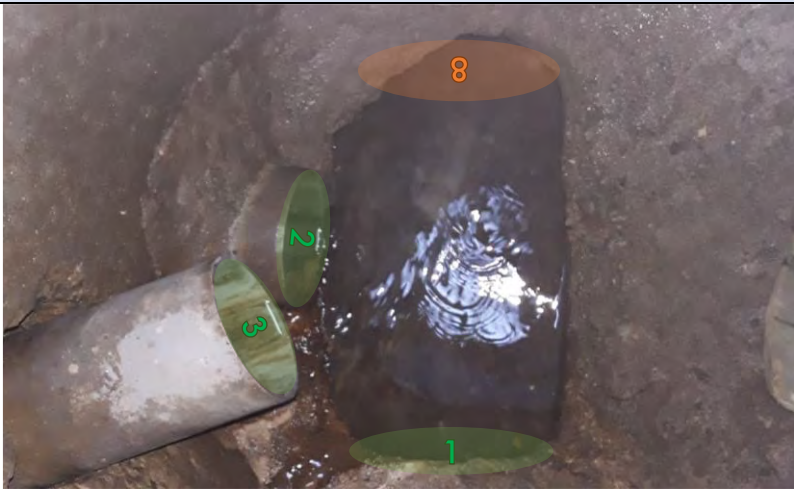
RV 76

| INFORMATIONS INVESTIGATIONS | | | PHOTO INTERNE | | PHOTO EXTERNE | | | | |
|---|---|---|---|---|---|---|---|---|---|
| Génie civil dégradé | | + | | | | | | | |
| Dépôts | | | ECPp ++ depuis Sud et + depuis les 2 brts + trou sous virole inférieure = drainage sagnes via défauts d'étanchéité | | | | | | |

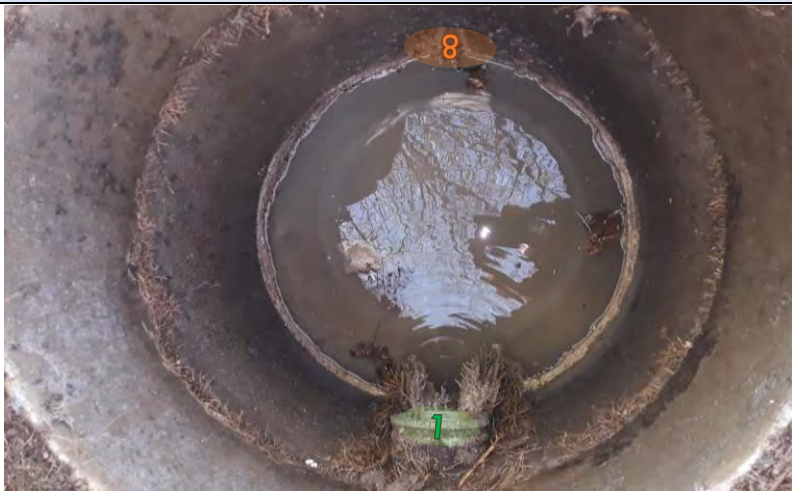
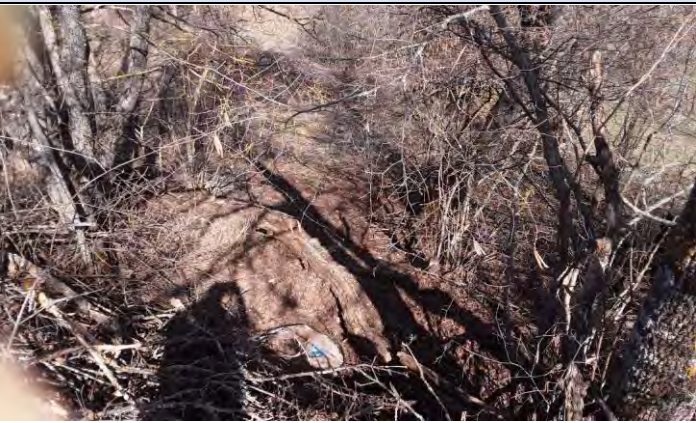
RV 107

| INFORMATIONS INVESTIGATIONS | | | PHOTO INTERNE | | | | | | | PHOTO EXTERNE | |
|---|---|---|---|---|---|---|---|---|---|---|---|
| Génie civil dégradé | | | Radier du RV inférieur au fil d'eau du départ - Présence d'une importante colorette de graisse | | | | | | | | |

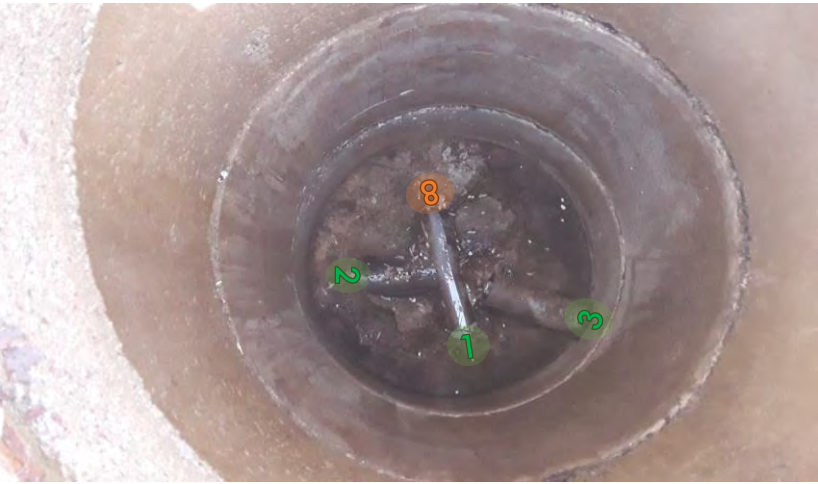
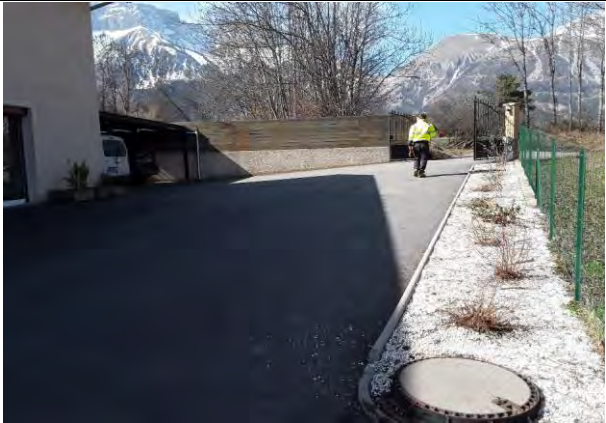
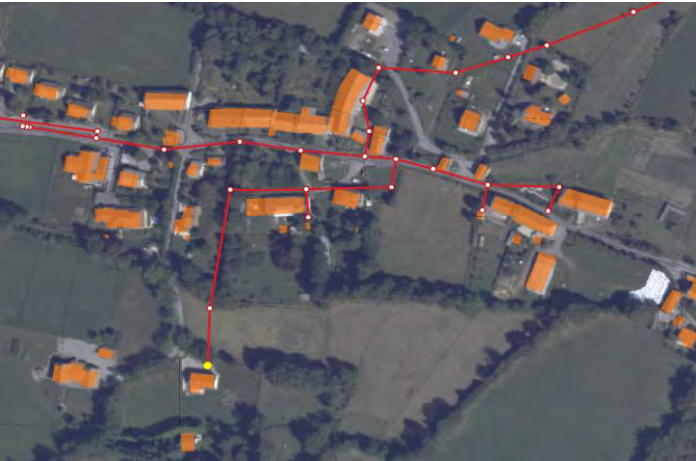
RV 118

| INFORMATIONS INVESTIGATIONS | | | PHOTO INTERNE | | | | | | | PHOTO EXTERNE |
|---|---|---|---|---|---|---|---|---|---|---|
| Dépôts | Organique | ++ | 1 | Amont | Brt | PVC | 125 mm | 1922 mm | 1117,21 mNGF | |
| Corrosion | | | 2 | Amont | Brt | PVC | 150 mm | 1916 mm | 1117,21 mNGF | |
| Traces de mise en charge | | | 3 | Amont | Brt | PVC | 100 mm | 1691 mm | 1117,44 mNGF | |
| Génie civil dégradé | | + | 6 | | | | | | | |

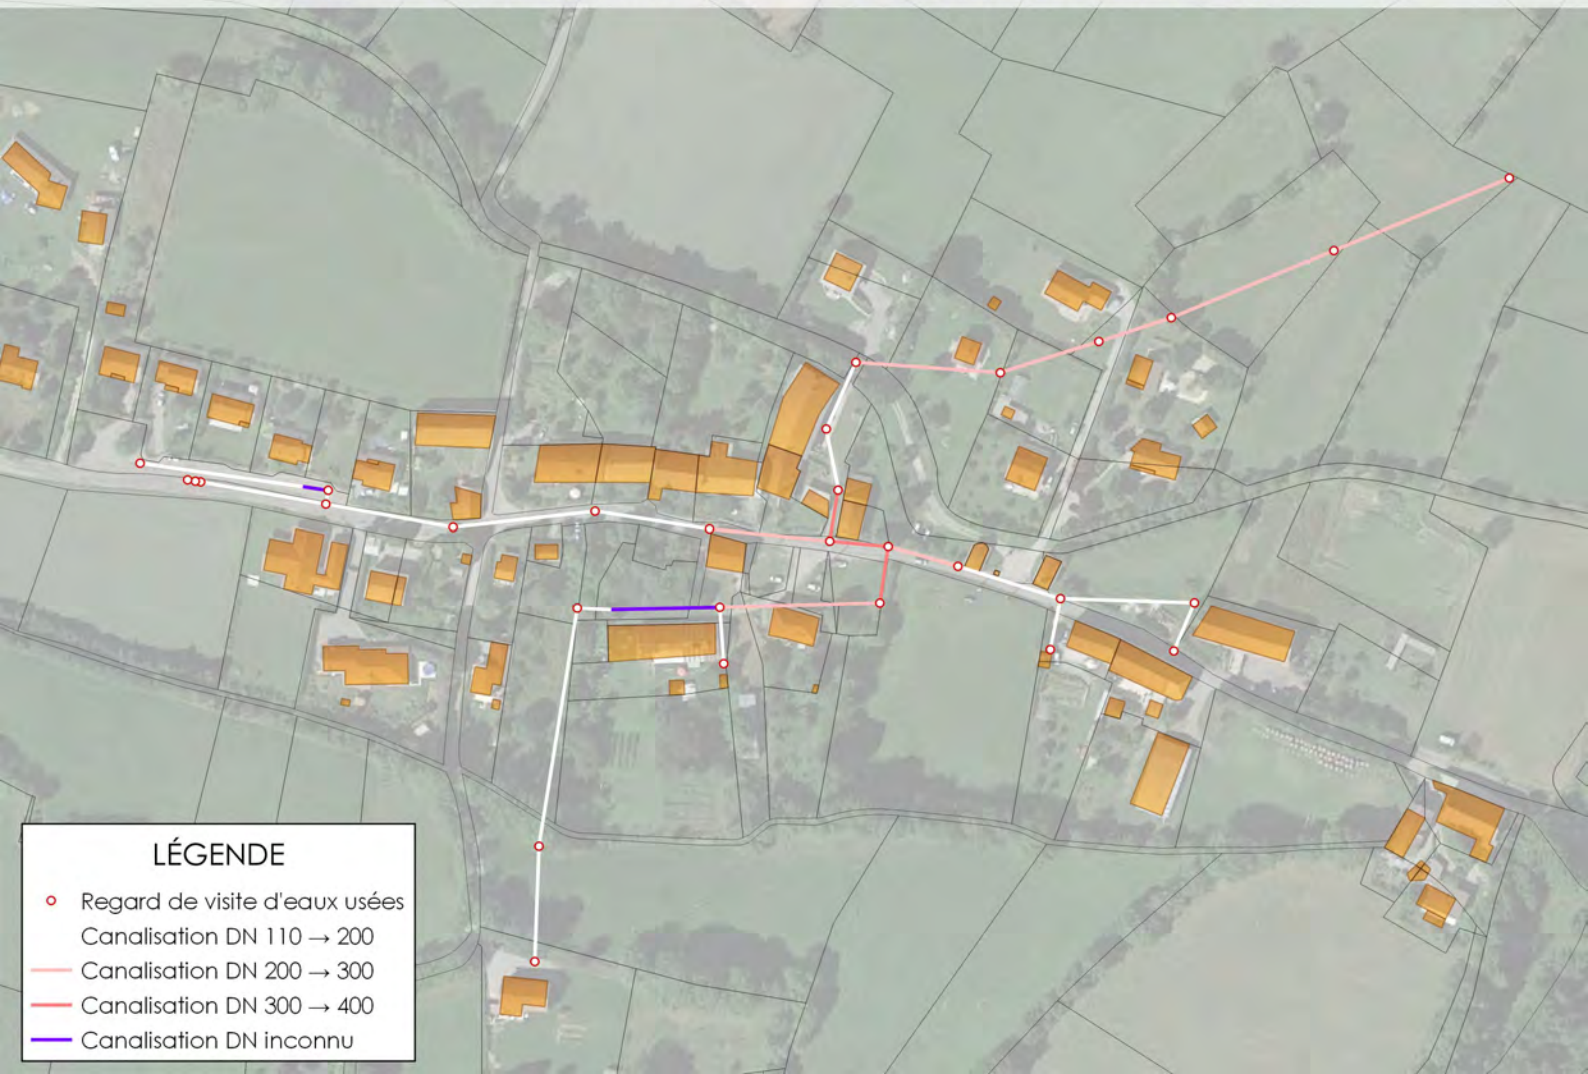
# CARTE THÉMATIQUE : DIAMÈTRE NOMINAUX DES CANALISATIONS - LES FORESTONS

- Regard de visite d'eaux usées
- Canalisation DN 110 → 200
- Canalisation DN 200 → 300
- Canalisation DN 300 → 400
- Canalisation DN inconnu
