# SCHÉMA DIRECTEUR D'ASSAINISSEMENT DE POLIGNY

COMMUNE DE POLIGNY (05)

| DOCUMENT | <p><b>RAPPORT D'ÉTUDE</b></p> <p>Rédaction : Christopher LOPEZ, Vincent POUJOL</p> <p>Date : 21/01/2022</p> <p>127 pages<br/>11 annexes</p> |

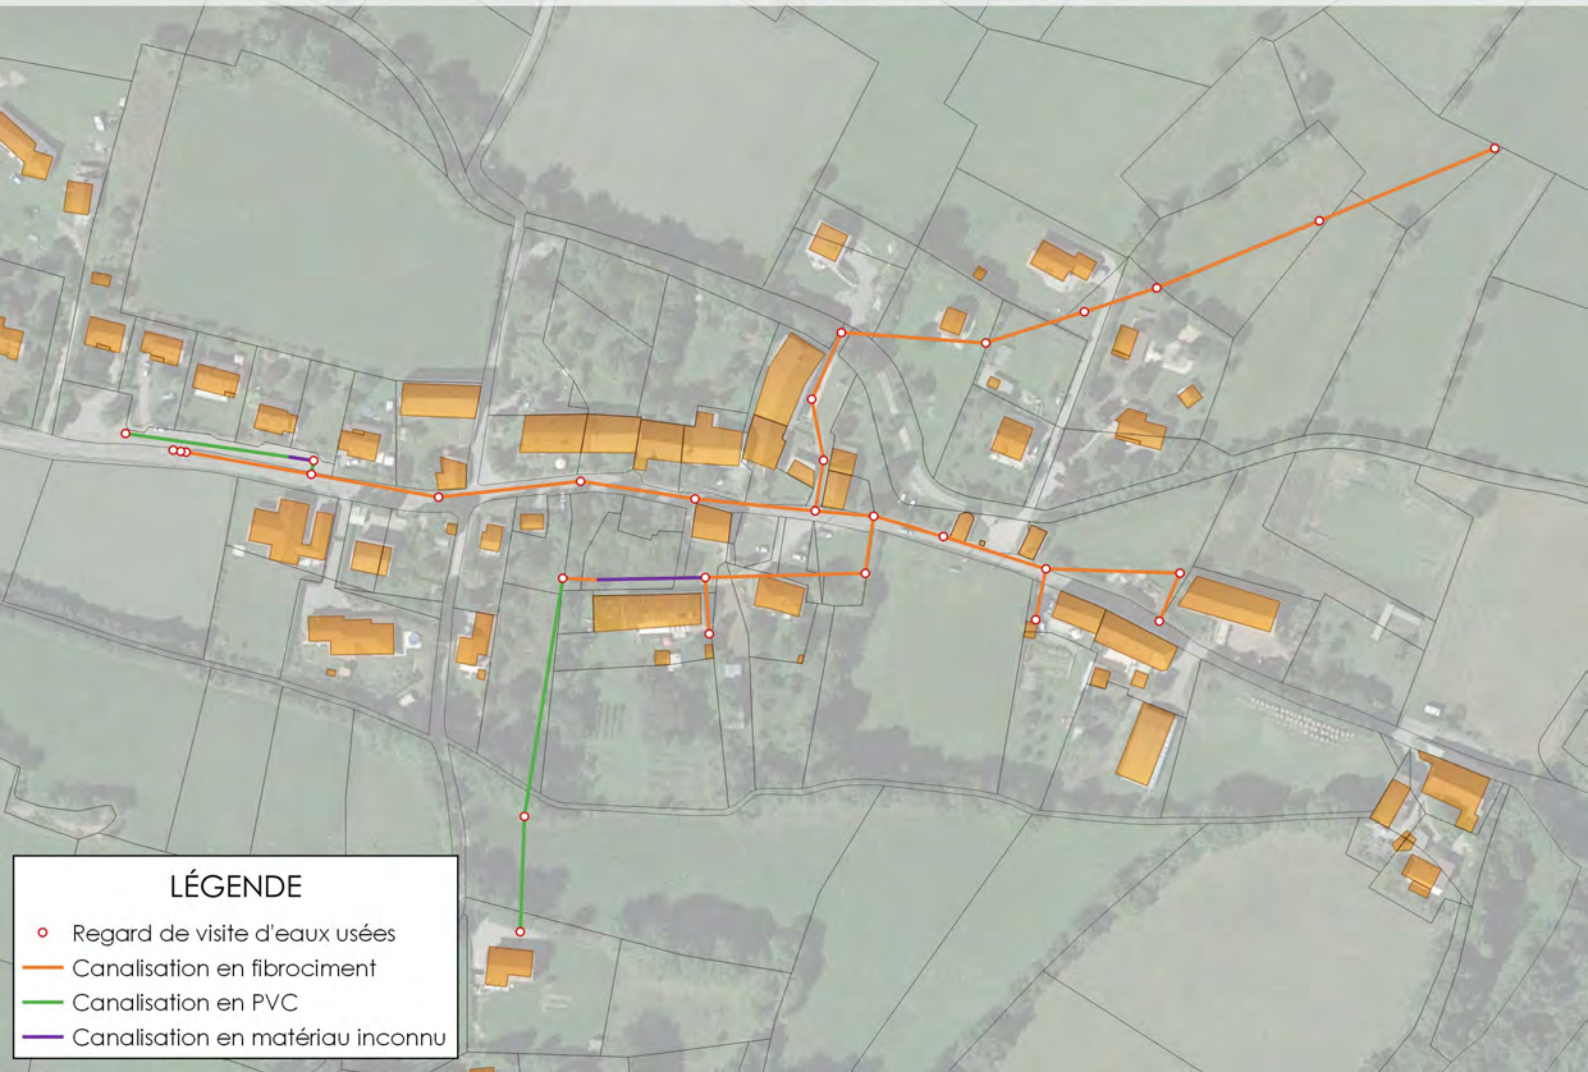
## CARTE THÉMATIQUE : MATÉRIAU DES CANALISATIONS - LES FORESTONS

- Regard de visite d'eaux usées
- Canalisations en fibrociment
- Canalisations en PVC
- Canalisations en matériau inconnu

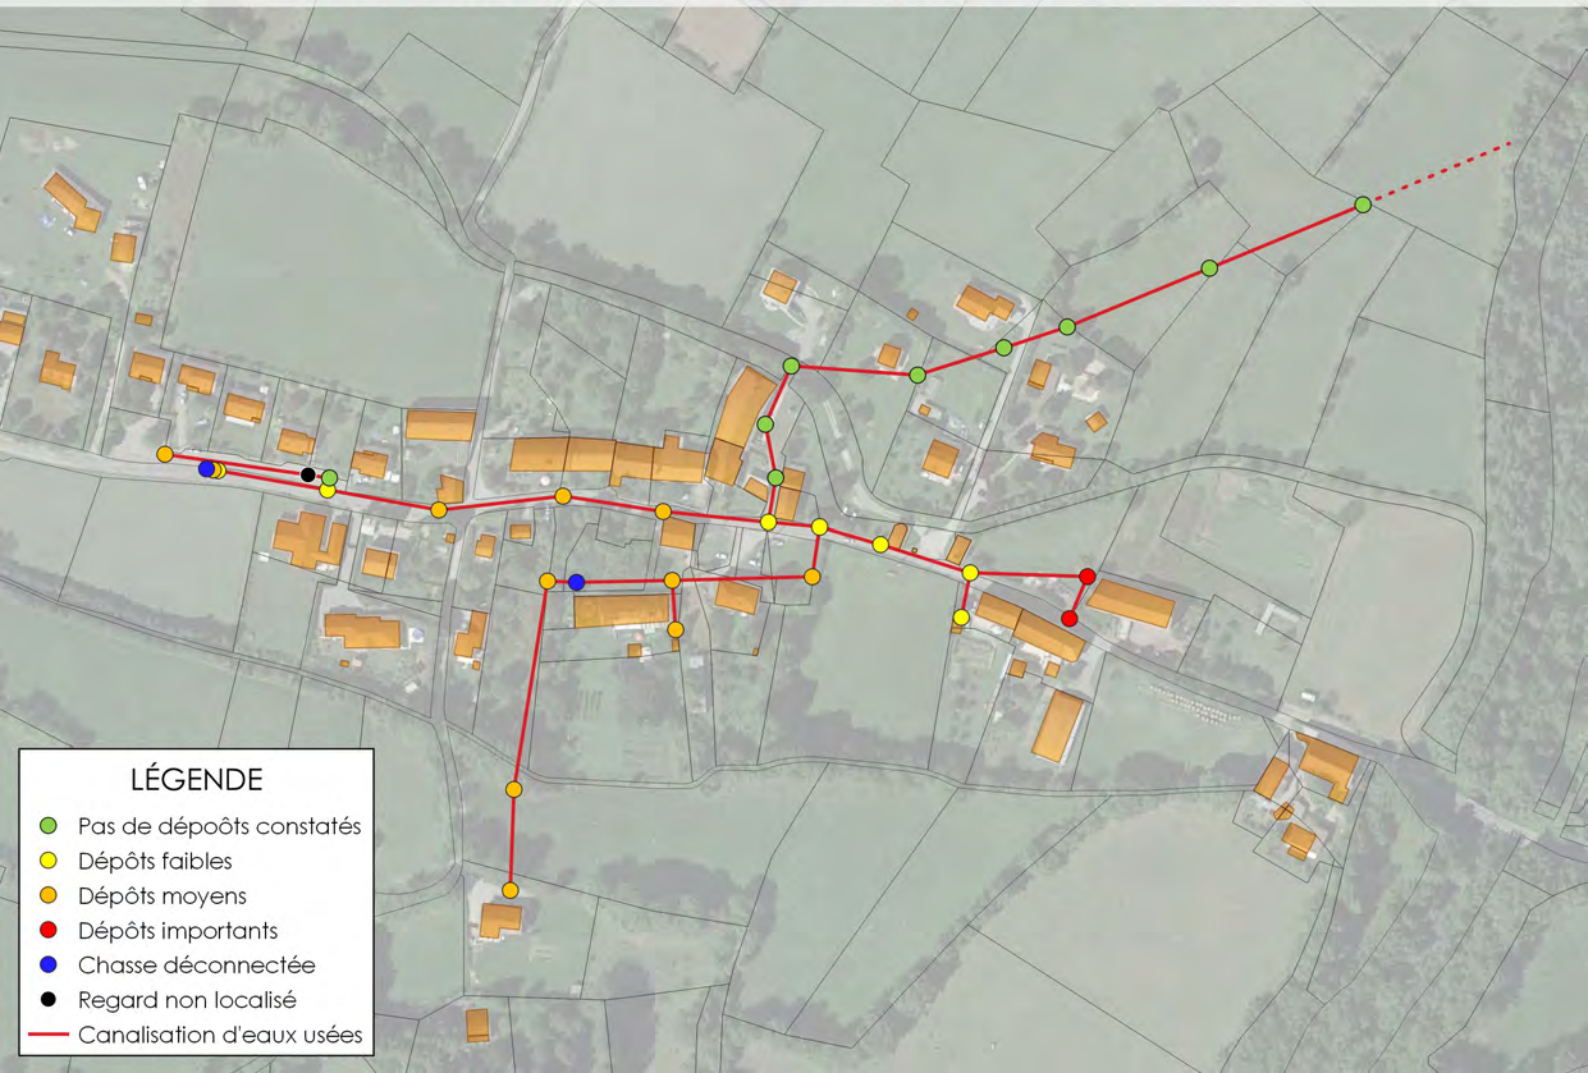
## CARTE THÉMATIQUE : PRÉSENCE DE DÉPÔTS DANS LES REGARDS - LES FORESTONS

- Pas de dépôts constatés
- Dépôts faibles
- Dépôts moyens
- Dépôts importants
- Chasse déconnectée
- Regard non localisé
- Canalisation d'eaux usées

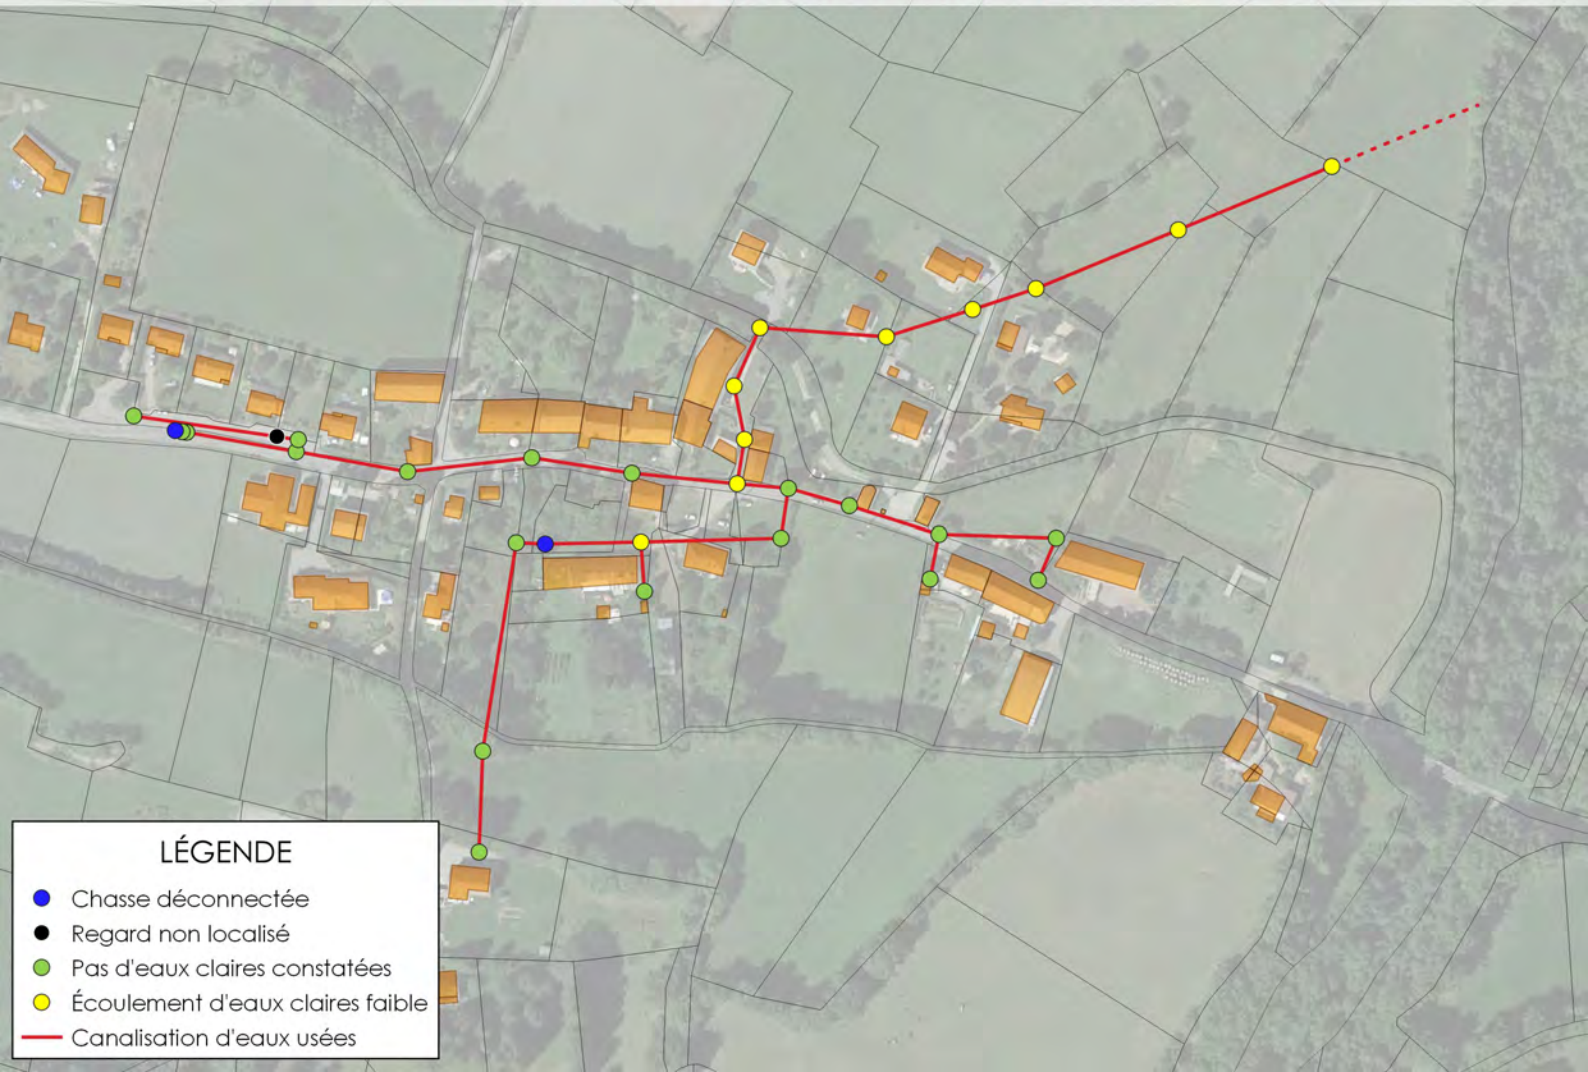
## CARTE THÉMATIQUE : PRÉSENCE D'EAUX CLAIRES DANS LES REGARDS - LES FORESTONS

- Chasse déconnectée
- Regard non localisé
- Pas d'eaux claires constatées
- Écoulement d'eaux claires faible
- Canalisations d'eaux usées

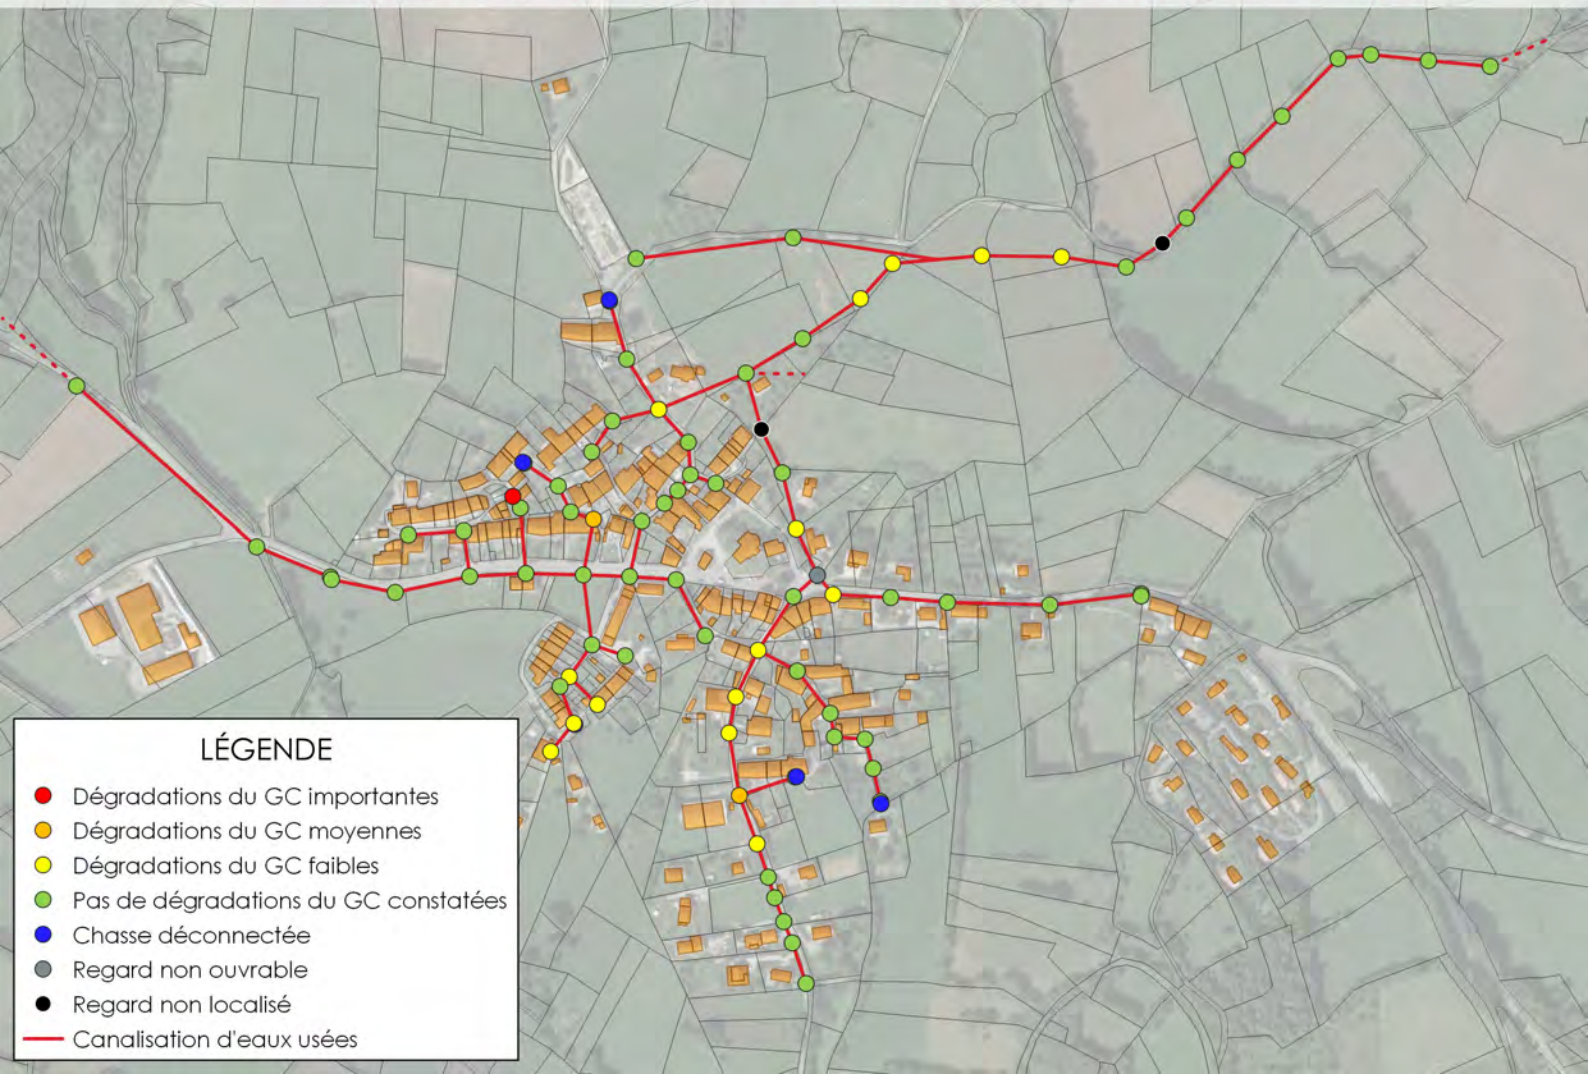
# CARTE THÉMATIQUE : DÉGRADATIONS DU GÉNIE CIVIL DES REGARDS - CHEF-LIEU OUEST ET CHEF-LIEU EST

- Dégradations du GC importantes
- Dégradations du GC moyennes
- Dégradations du GC faibles
- Pas de dégradations du GC constatées
- Chasse déconnectée
- Regard non ouvrable
- Regard non localisé
- Canalisation d'eaux usées

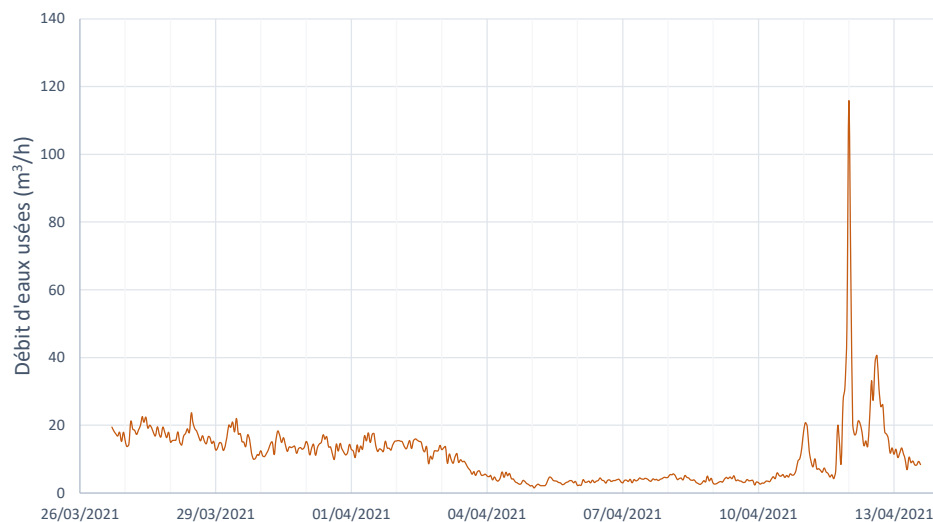
## EVOLUTION DU DEBIT SUR LA PERIODE D'ACQUISITION, PAS HORAIRE

| Coefficient de pointe hydraulique TS | 1,16 | Coefficient de pointe hydraulique TP | 3,58 |
| Fraction ECPp | 14 % | Indice linéaire d'infiltration ECPp | 28,10 m³/j/km |

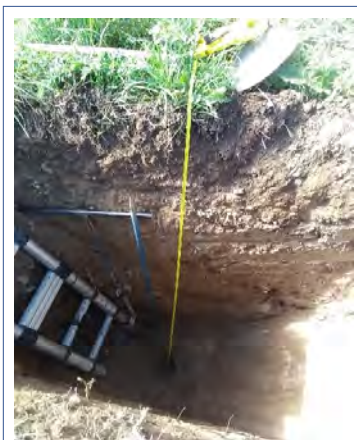
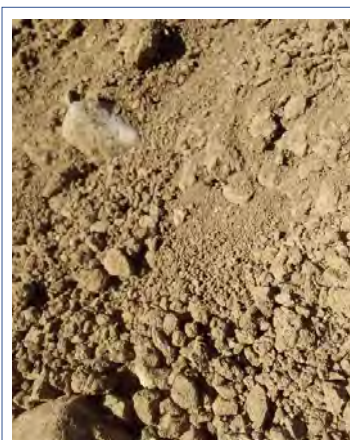
### SONDAGE 2

Profondeur sondage : 2,11 m

Le sol de la parcelle sélectionnée est considéré comme imperméable, avec une infiltration de l'ordre de 1 mm/h. Dans ces conditions, la solution de la mise en place d'une station de traitement des eaux usées de type filtre planté de roseaux avec comme exutoire des eaux traitées l'infiltration dans le sol sous le second étage apparaît inconcevable sur cette parcelle.

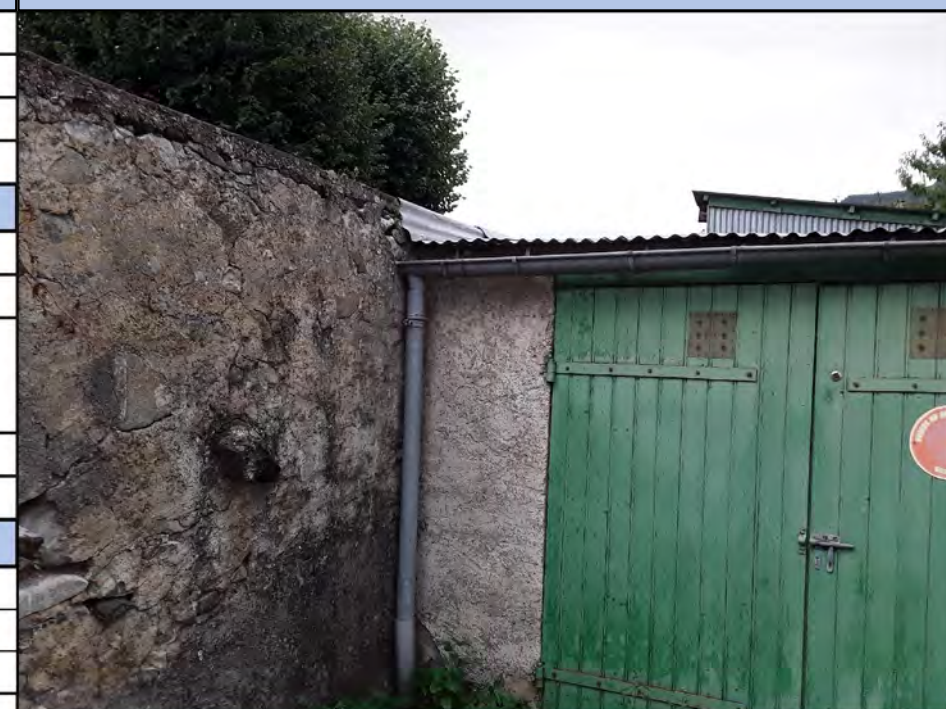
Incertain, a verifier photo RV

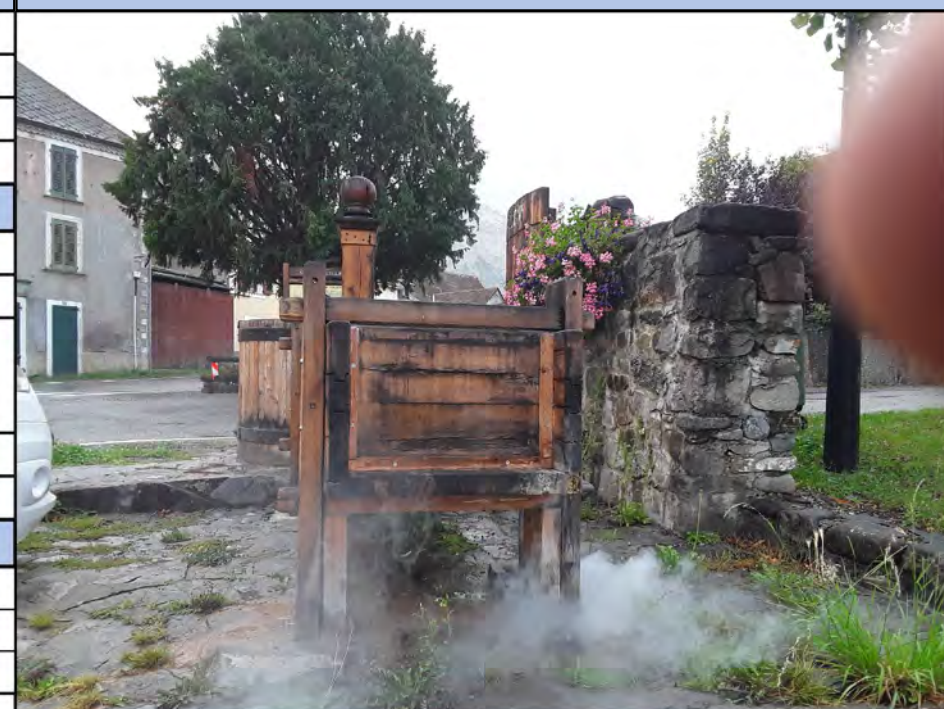
Brt fontaine

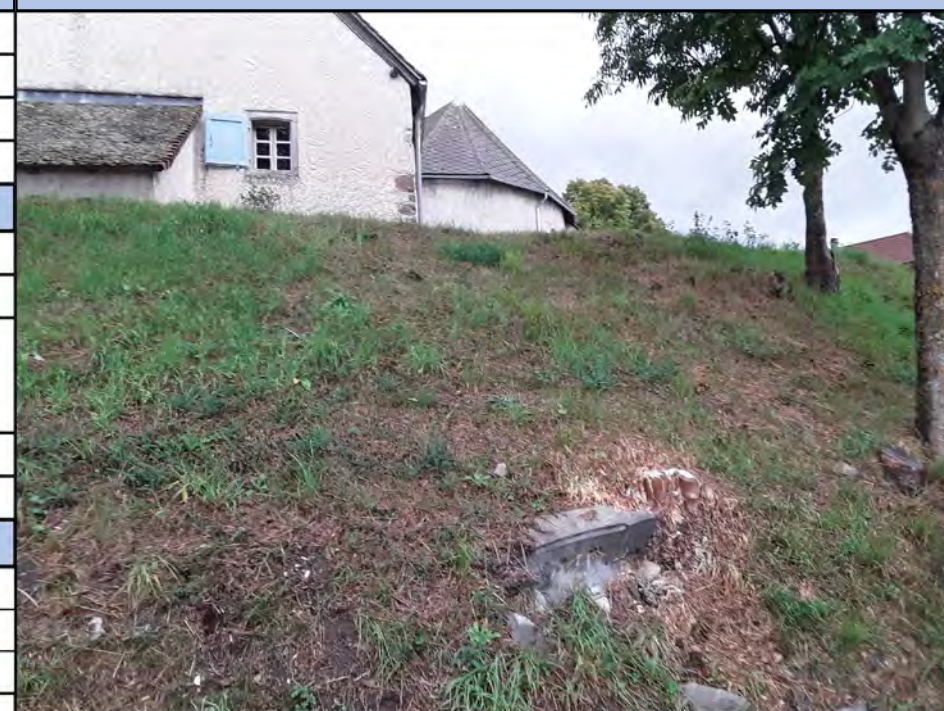
Raccordement branchement devant n10

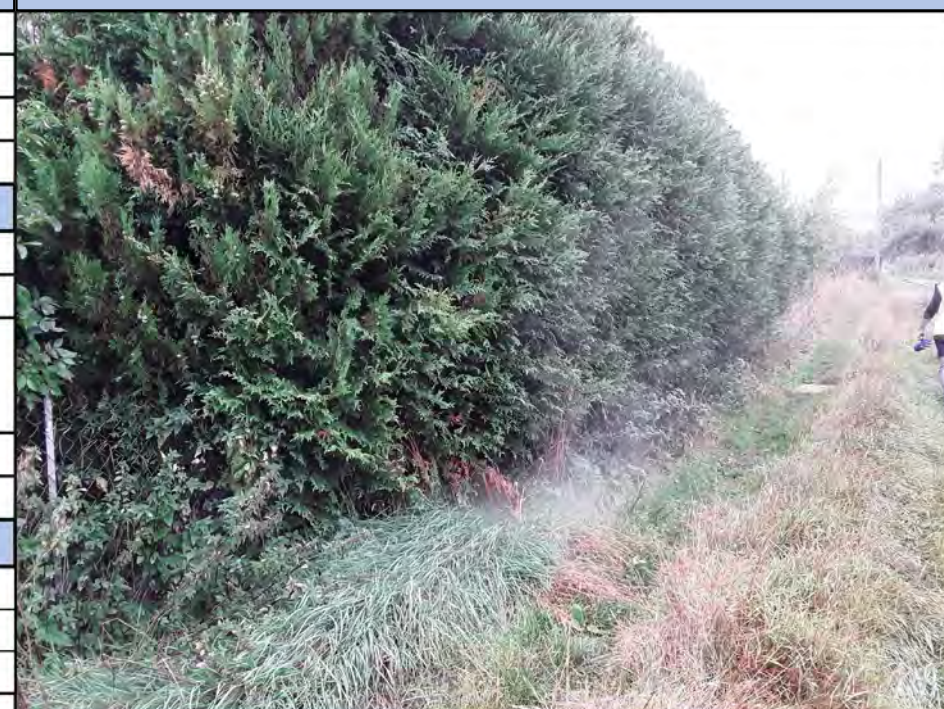
EXUTOIRE DEVERSOIR D'ORAGE

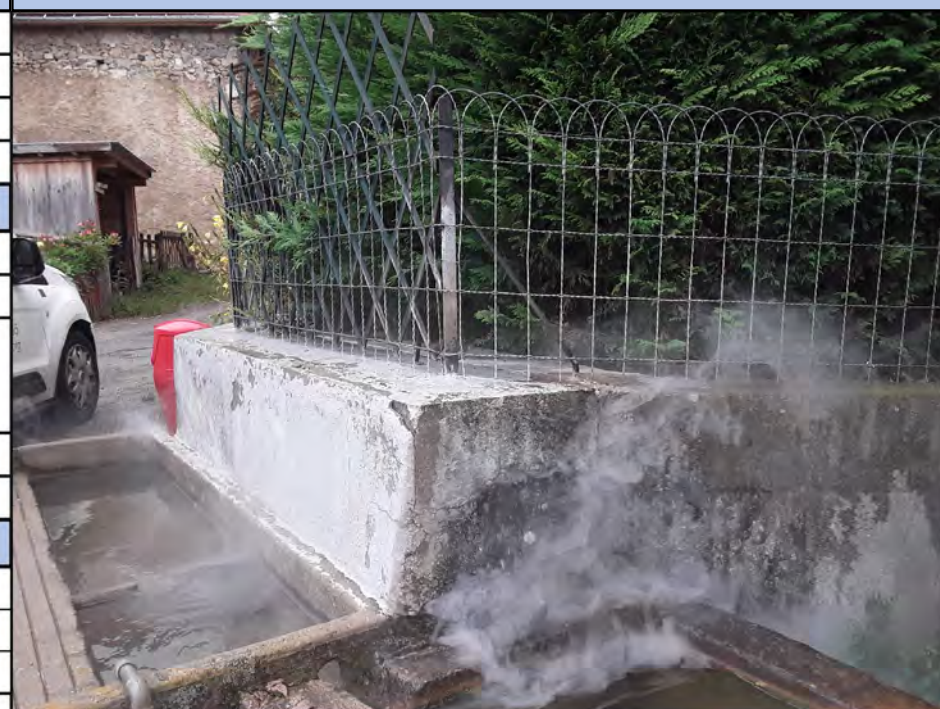
Sort du muret derriere fontaine

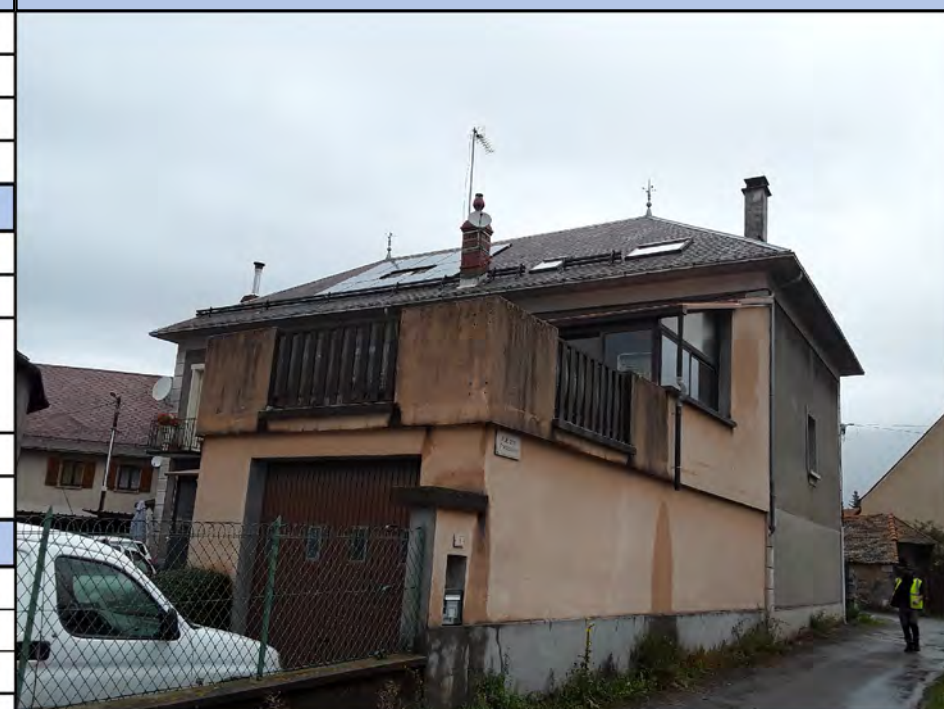
Rue des fontaines n1  
5 gouttières

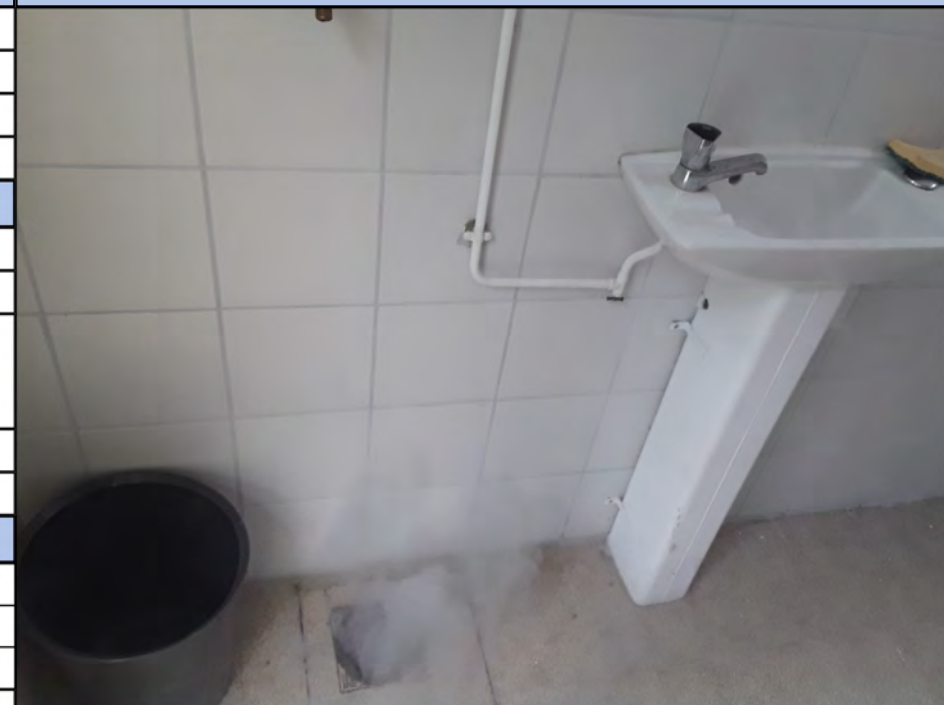
Branchement a l'interieur des toilettes publiques

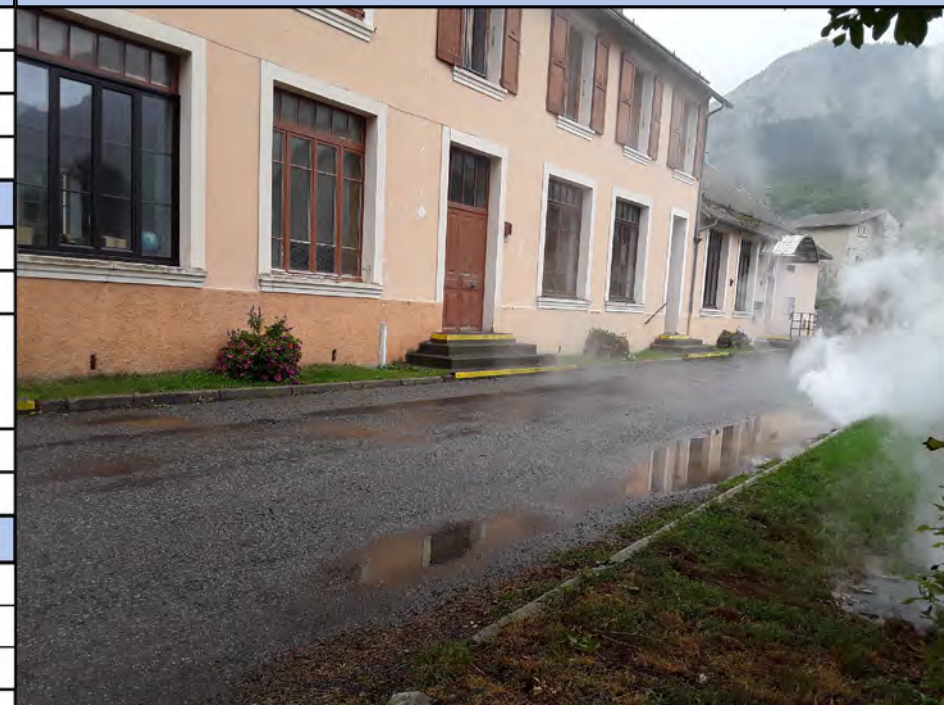
NOUVEAU TAMPON

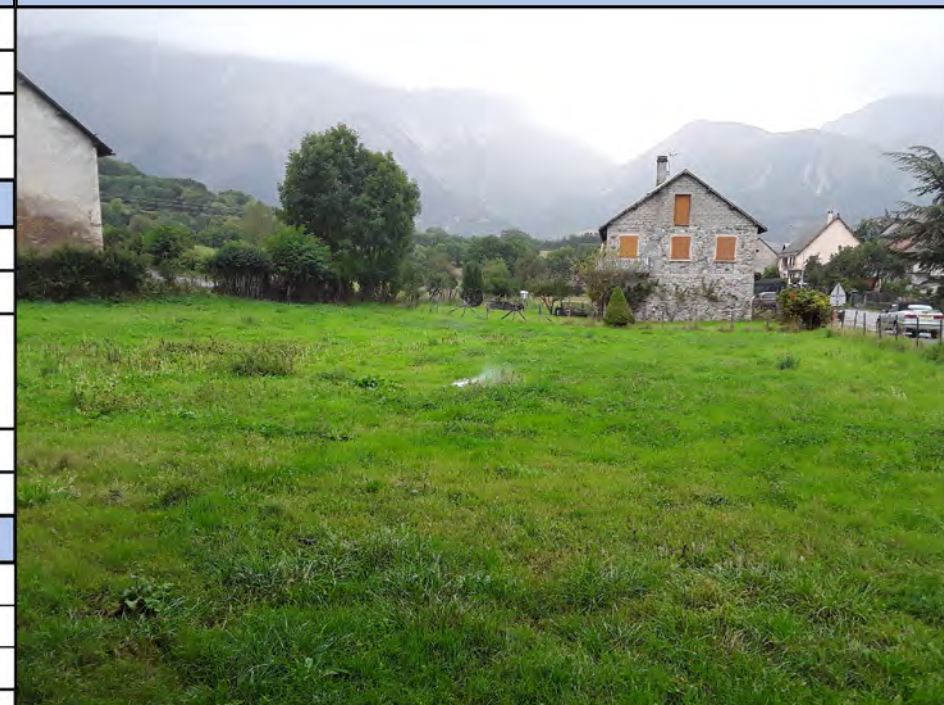
Anomalie inconnue

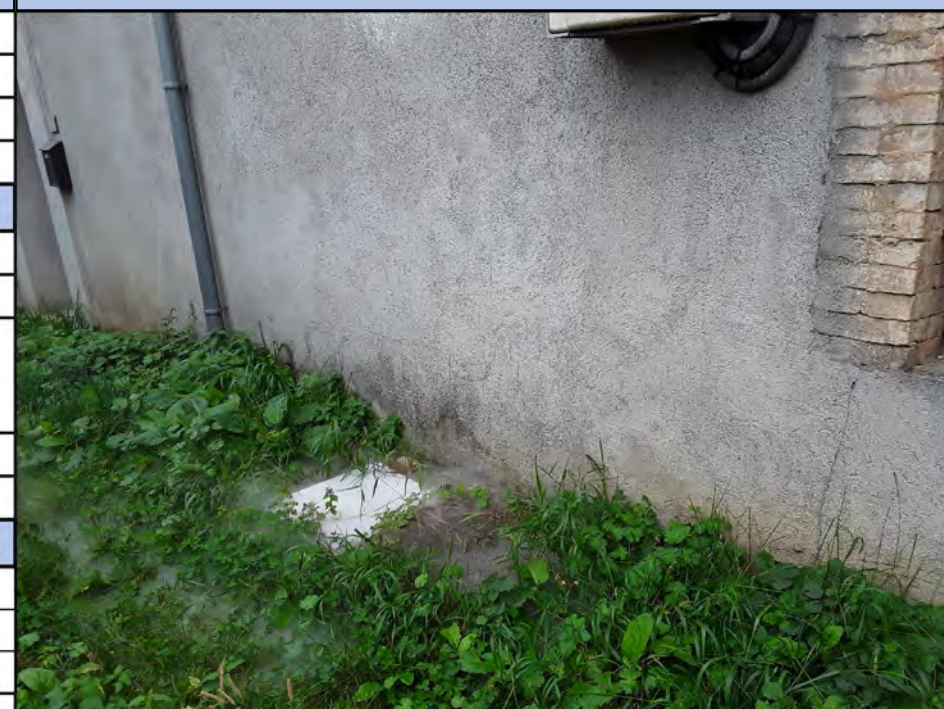
2 gouttière sur boîte raccordement

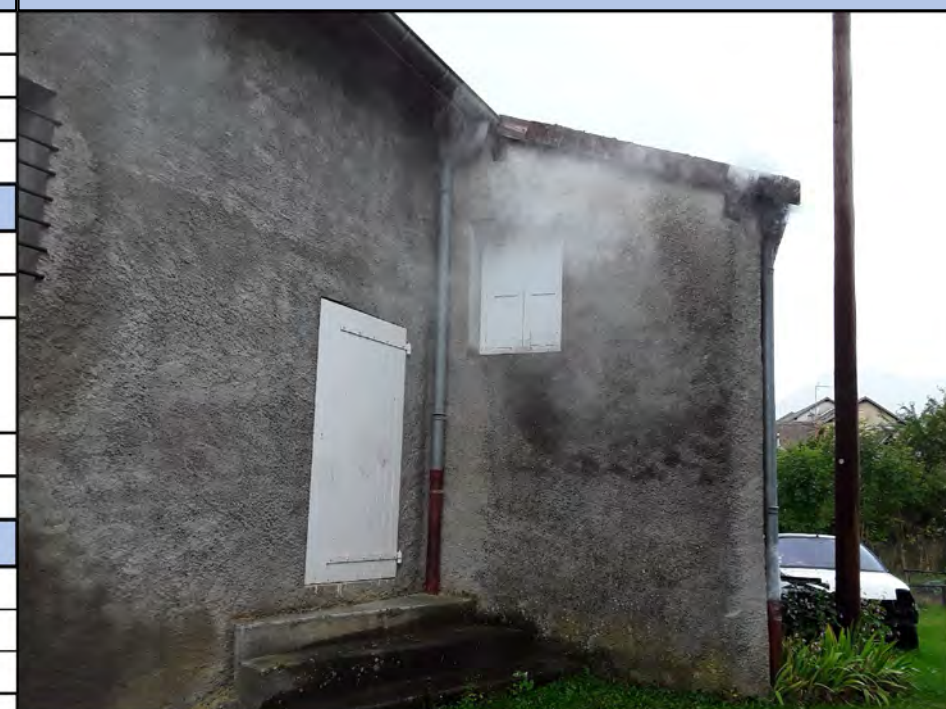
2 gouttière

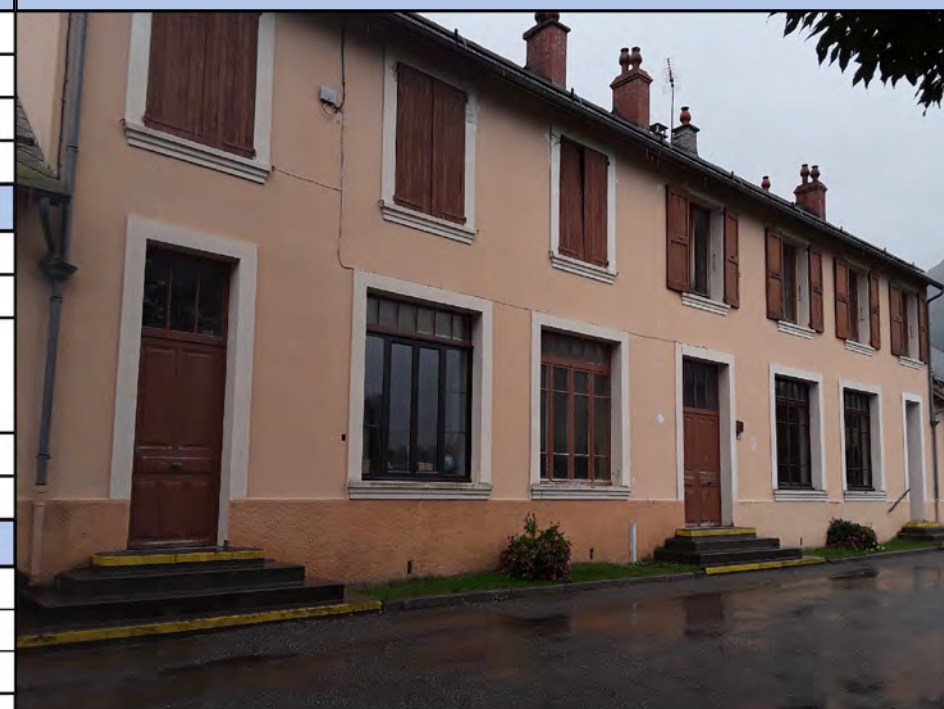
Connecte reseau EP parallele mairie

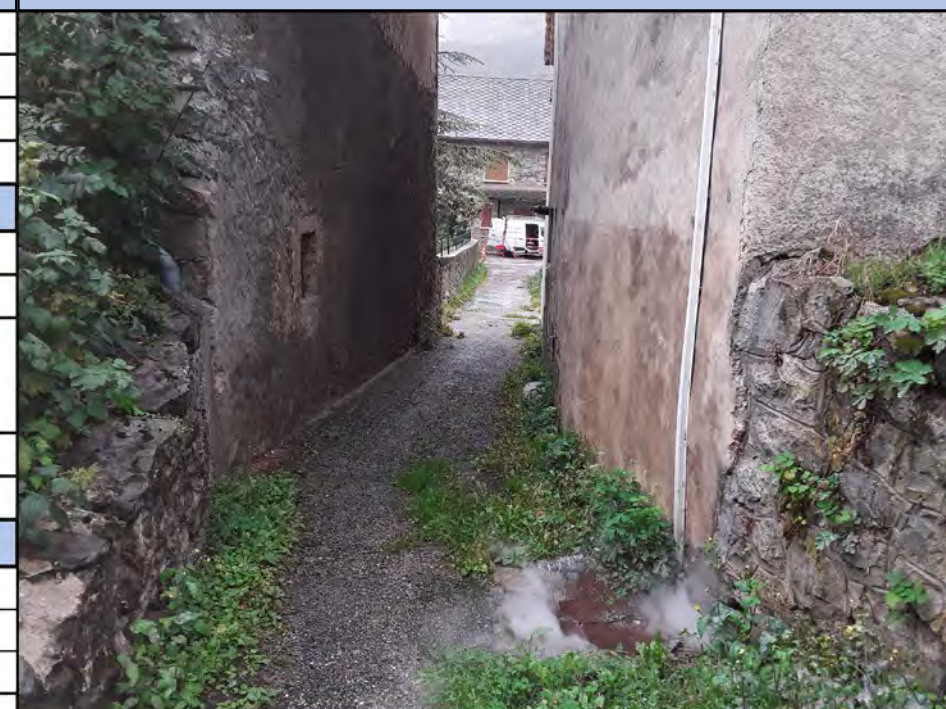
Prends une gouttières

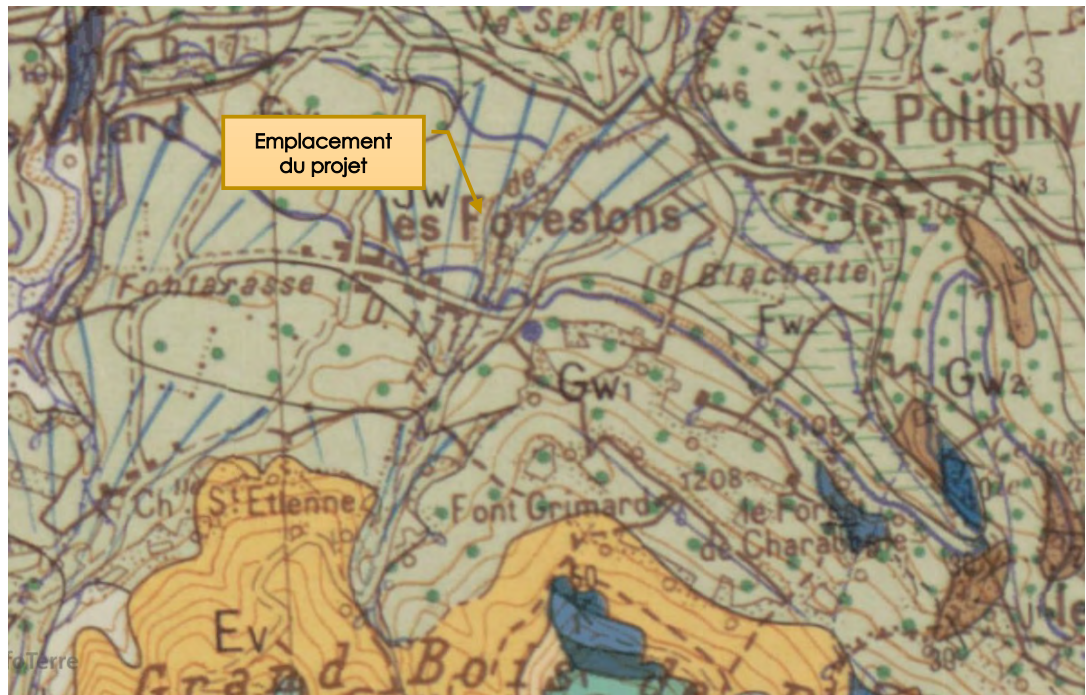
#### CADRE GÉOLOGIQUE

Le site d'étude est implanté dans une zone « Jw - Cônes de déjection du Würm ancien (Würm II) » et « Gy - Formations superficielles et quaternaires - Moraines - Würm »

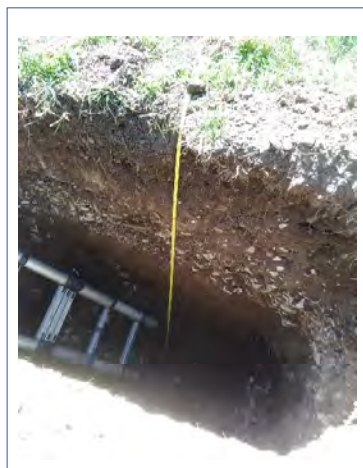
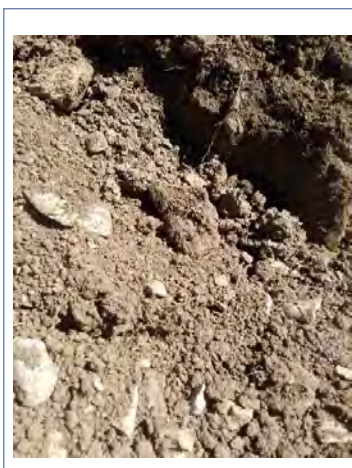
## SONDAGE 1

Profondeur sondage : 1,94 m

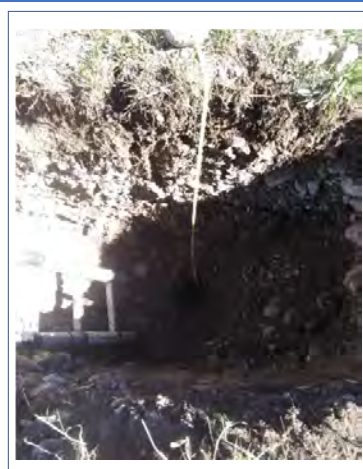
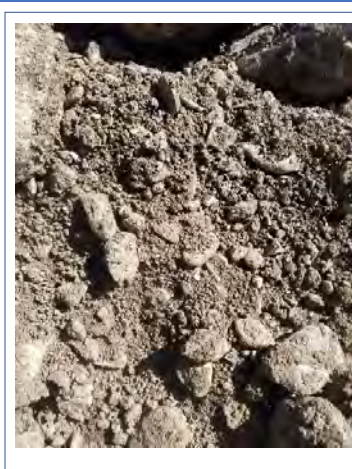
## SONDAGE 2

Profondeur sondage : 2,13 m
