SYNDICAT MIXTE D'AMENAGEMENT HYDRAULIQUE  
DES VALLEES DU SAULON ET DU VANNON

## Etude de remise du Saulon dans son talweg d'origine en aval de Grenant

### ETAT DES LIEUX / DIAGNOSTIC

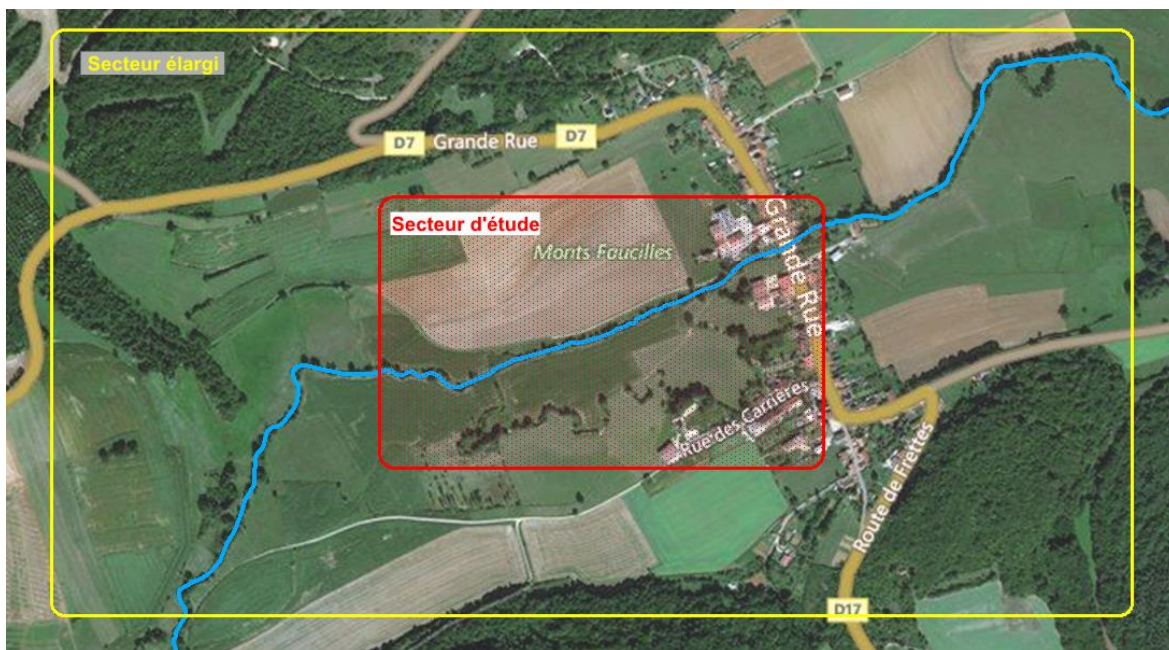
**Fig. 3. Localisation du secteur d'étude**

Le tronçon de cours d'eau à l'étude s'étend sur environ 1300 ml en aval du bourg de Grenant. Ce secteur d'étude est délimité par les éléments caractéristiques suivants :

- Limite amont (début du tronçon à l'étude) : Aval de la route départementale D7 ;
- Limite aval (fin du tronçon à l'étude) : environ 1300ml plus en aval.

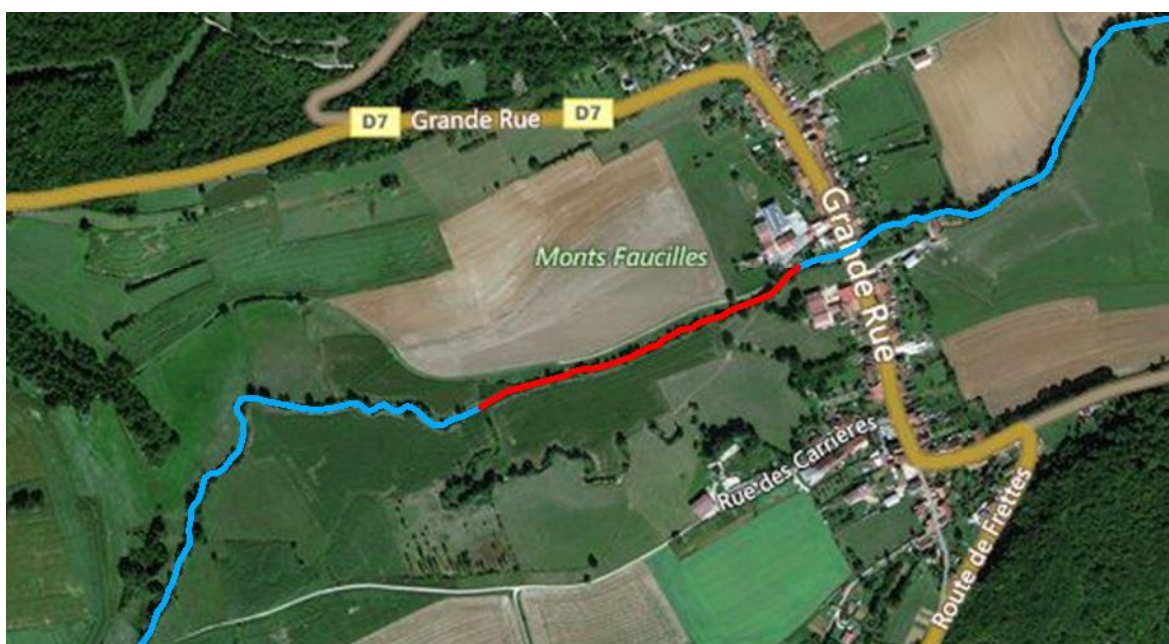
**Fig. 4. Tronçon du Saulon de 520m à l'étude**

Le tronçon du Saulon à l'étude s'étend sur un linéaire de 520m, qui correspond au tronçon qui sera concerné par les travaux. Toutefois, le linéaire global, intégrant les abords amont et aval est de l'ordre de 1300ml.

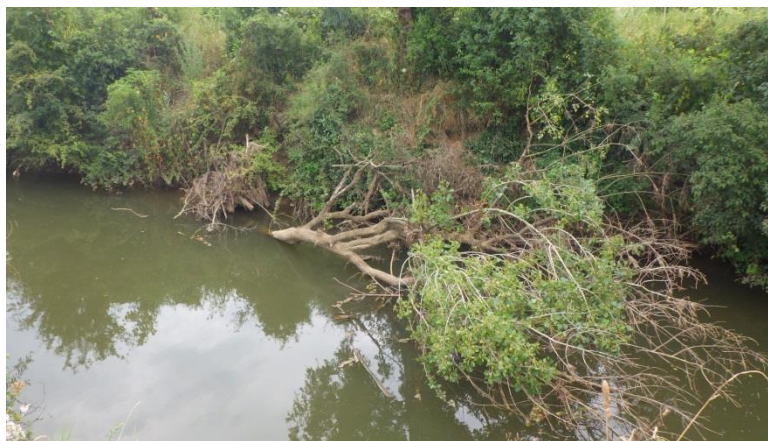
**Fig. 6. Exemple d'embâcle sur le Saulon en aval de Grenant**

- Une végétation relativement dense, constituée principalement d'arbres. Elle est elle aussi très homogène et souvent déconnectée du milieu aquatique ;
- Des faciès d'écoulement peu diversifiés, caractérisés en majorité par des plats lenticques, délimités par quelques radiers ponctuels et un seuil en enrochement.
- Une qualité habitationnelle relativement pauvre, où les seuls caches se résument à quelques embâcles et sous-berges ;

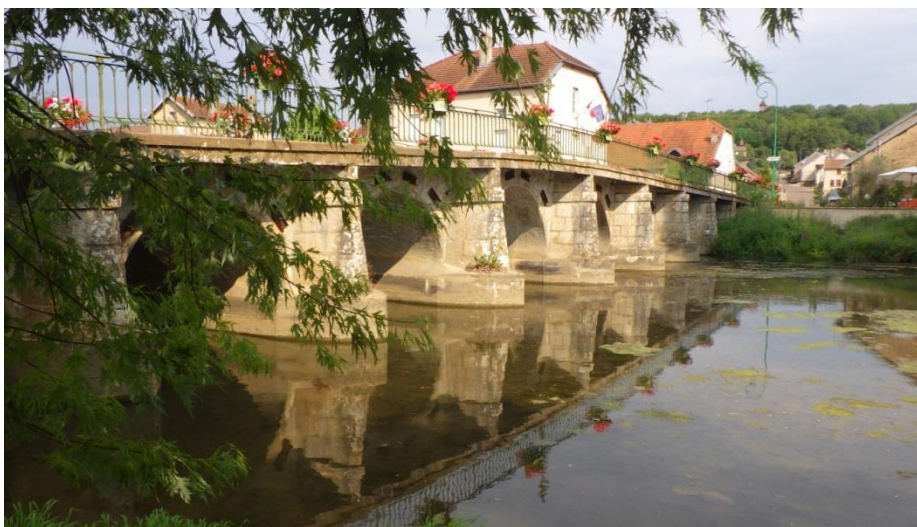
**Fig. 9. Vue amont du pont (OH2)**

A cet endroit, le Saulon est très large (quasiment 30m), ce qui explique la prolifération algale en période d'étiage. Même si les fonds sont colmatés, on peut encore discerner les blocs de fonds qui constitue le substrat principal du cours d'eau à cet endroit.

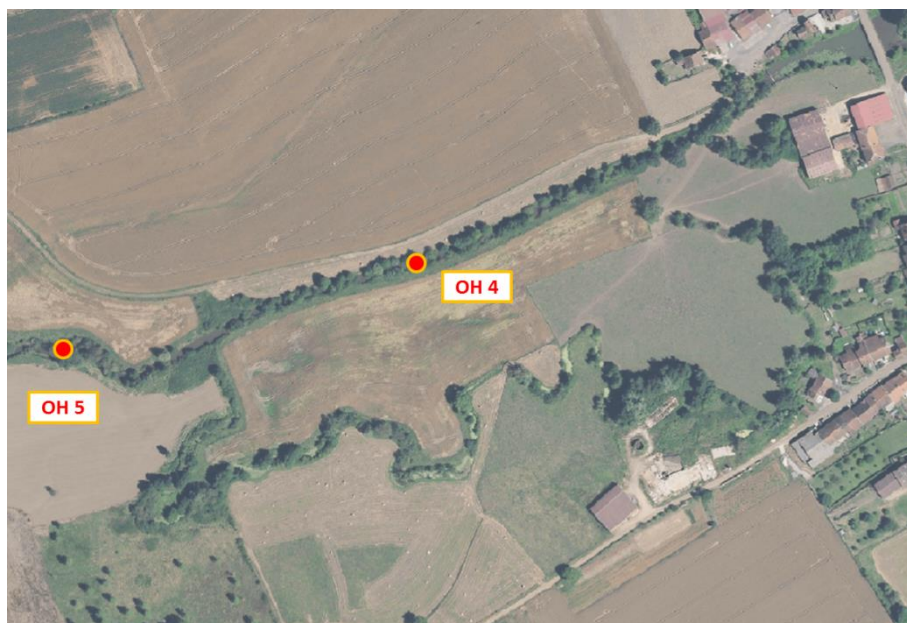
**Fig. 10. Localisation des ouvrages OH4 et OH5**

Les ouvrages n°4 et 5 correspondent à des seuils en enrochements localisés sur le tronçon à l'étude. Les blocs constitutifs de ces seuils sont aujourd'hui désorganisés.

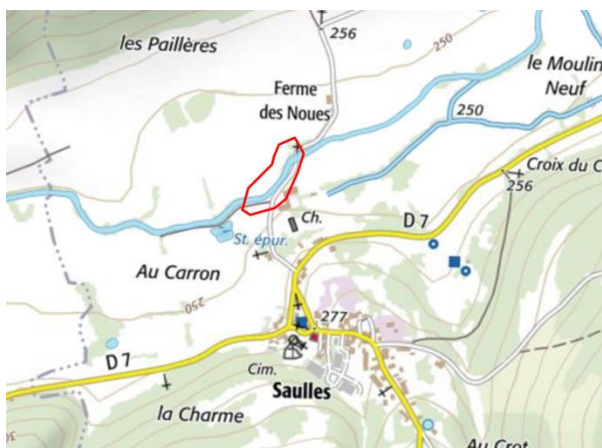
**Fig. 12. Tronçon du Saulon à Saulles**

Ce tronçon est localisé par la figure ci-dessous :

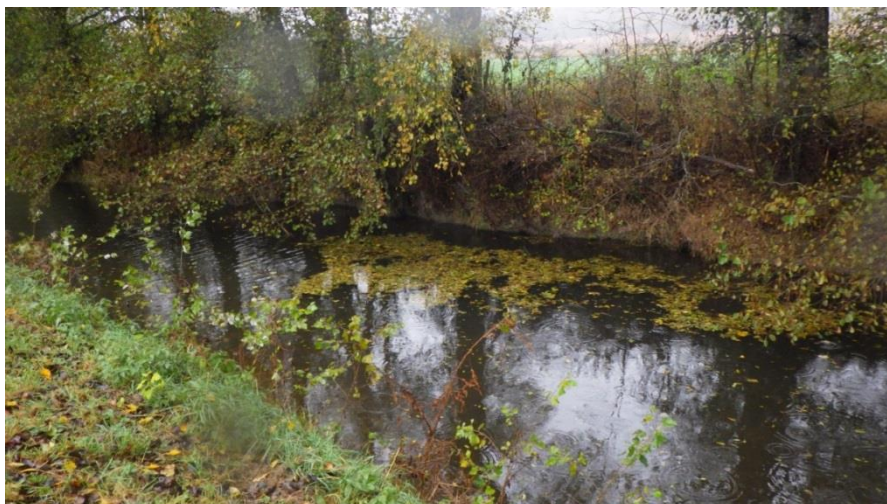
**Fig. 13. Vue du Saulon en aval de Saulles**

- Une faible sinuosité, semblable au tronçon à l'étude ;
- Des berges hautes (supérieures à 2m), et abruptes ;
- Une végétation bien présente majoritairement arborescente, faiblement connecté au cours d'eau ;
- Une largeur mouillée très homogène (environ 6m).

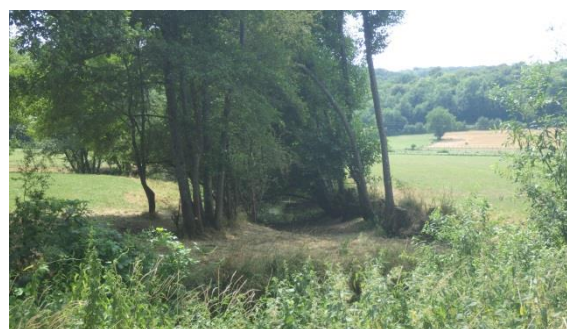
**Fig. 14. Description du tronçon du Saulon en amont de Grenant**

- Une faible sinuosité sur un tronçon rectifié (suppression de méandre) ;
- Des berges de hauteur moyenne, de l'ordre de 80 à 150 cm en moyenne, avec une capacité d'expansion des crues plus forte que le secteur d'étude ;
- Une végétation bien présente en rive gauche comme en rive droite, là encore très arborescente, avec des systèmes racinaires connectés au cours d'eau et sources de diversité du milieu aquatique. On notera par endroit la présence de végétation propre aux milieux lenticques.
- Un lit d'étiage très homogène (environ 8.5m de large).

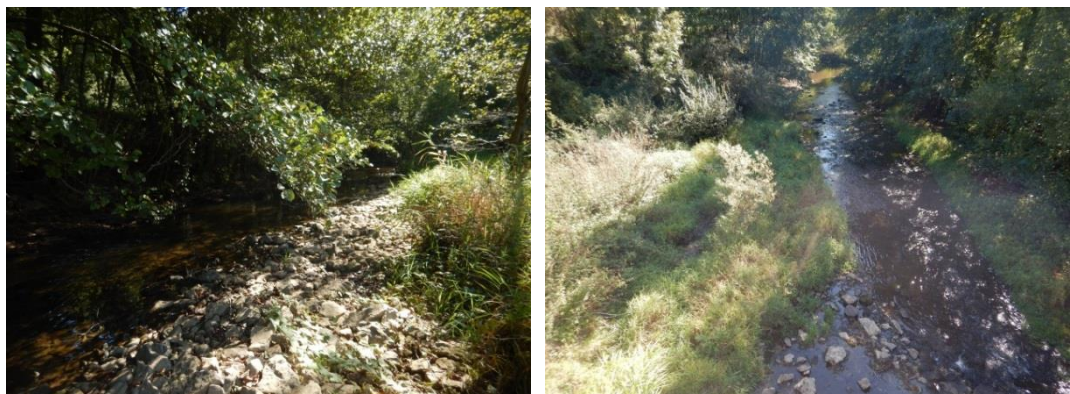
**Fig. 16. Description du tronçon de référence en amont du pont de Coublanc**

- Une sinuosité faible ;
- Des berges de faible hauteur, de l'ordre de 50 à 100 cm en moyenne, par endroit bien connectées avec le lit mineur ;
- Une végétation bien présente en rive gauche comme en rive droite, de type herbacé (sous forme de banquette) et arborescent, avec des systèmes racinaires connectés au cours d'eau ;
- La présence d'une granulométrie assez variée, bien que dominée par les galets et blocs ;
- Une diversité de faciès d'écoulement, avec des largeurs de lit mouillé à l'étiage allant de moins de 1.00 à plus de 4.00m par endroit.

Parmi ces trois tronçons, **ce dernier représente la morphologie du Saulon dans un état relativement naturel, n'ayant pas connu de travaux de rectification lourds.** Malgré un spectre granulométrique assez étayé, avec des substrats diversifiés, **le milieu présente un état écologique intéressant.**

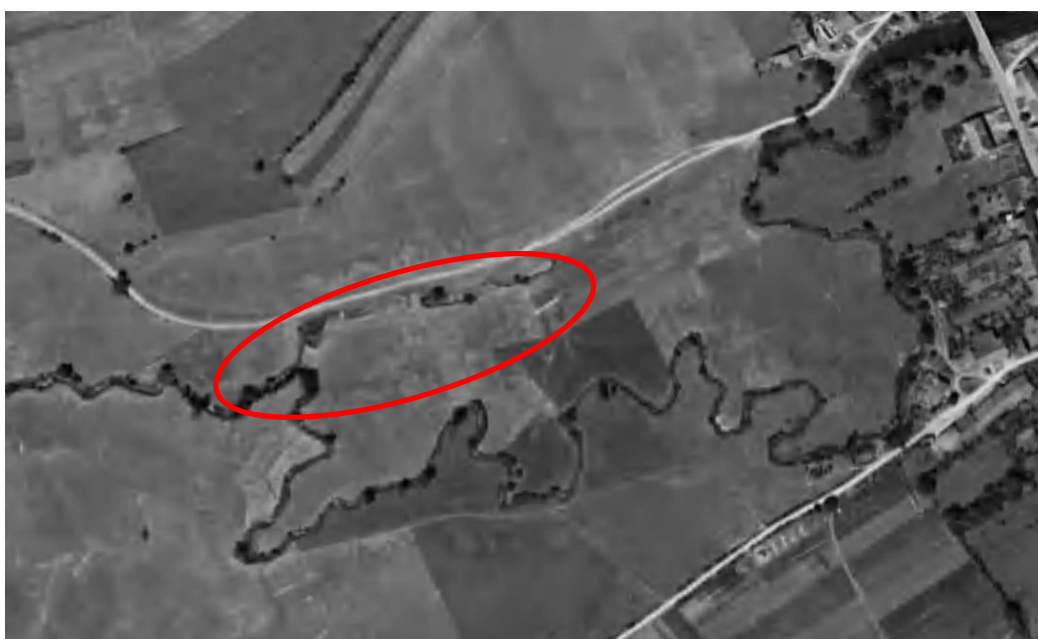
**Fig. 30. Photo aérienne datant de 1953**

Cependant, aucun de ces documents ne vient confirmer la réalisation de ces travaux. Toutefois, les photographies aériennes les plus anciennes prouvent l'existence d'un bras au niveau du lit actuel, mais ne permettent pas d'en connaître ni l'origine, ni le but (crue, drainage, résurgence, ...).

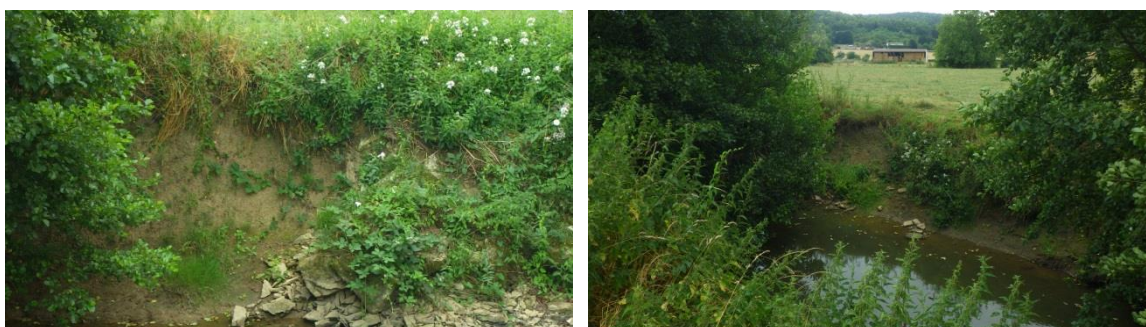
**Fig. 32. Exemples de berges abruptes et cohésives sur le Saulon à Grenant**

- **Des apports externes faibles** (sable fin), provenant essentiellement des colluvions qui occupent des ruisseaux ou fossés ;
- **Des apports internes très faibles également**, en lien avec la nature des alluvions et la faible dynamique du cours d'eau.

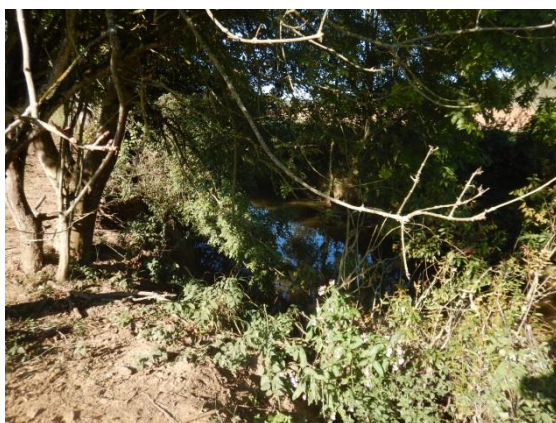
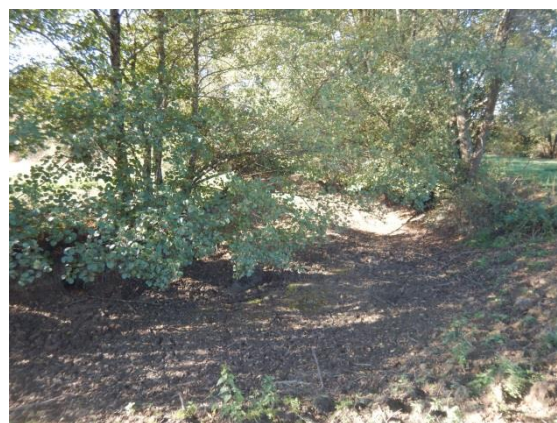
**Fig. 42.** *Exemple d'un ancien méandre en eau (à gauche) et à sec (à droite)*

Les seules zones humides présentes à proximité du secteur d'étude, outre le Saulon lui-même, sont certains des anciens méandres, qui alimentés par la nappe sont en eaux une grande partie de l'année.

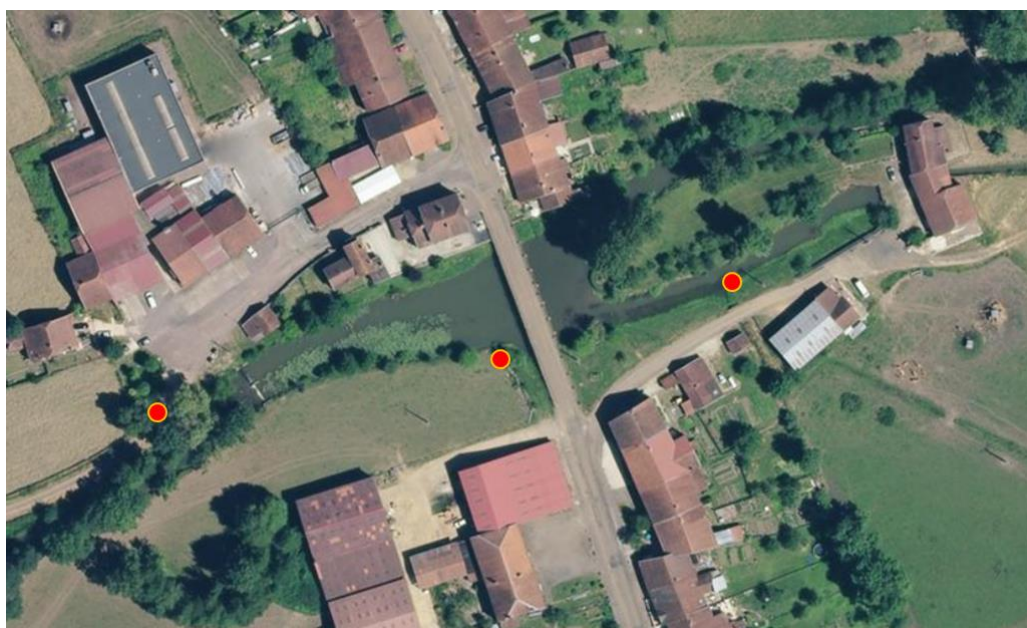
**Fig. 46.** Localisation des rejets identifiés sur le terrain (en rouge sur la carte)

Lors des prospections de terrain, quelques drains et/ou exutoires pluviaux ont été identifiés, rejetant les eaux directement dans le Saulon. Ces canalisations sont localisées sur la carte suivante :
