***CONTRAT DE RIVIERES  
TRANSFRONTALIER  
„ PAYS DE GEX – L'ÉMANI „***

# ***Le Groise***

**PLAN PLURIANNUEL  
DE GESTION RAISONNÉE  
DE LA RIPISYLVE ET DES BOIS MORTS**

***État des lieux et propositions***

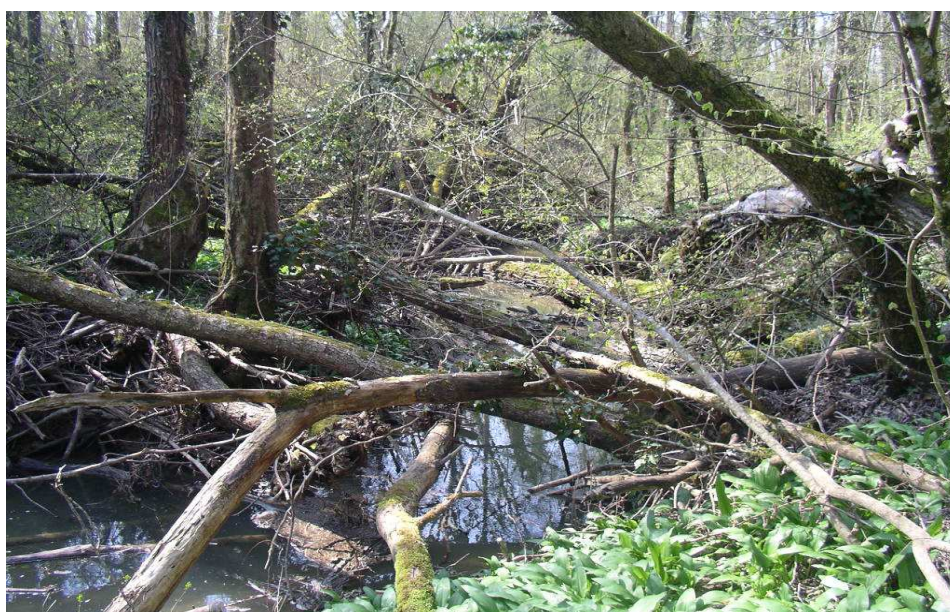
La gestion du bois mort sur le Groise est réalisée sur le secteur aval de Greny jusqu'à la voie expresse. Sur tout le reste du linéaire, le bois mort est abandonné dans le cours du fait de difficulté d'accès, pour les secteurs 10 et 11 principalement, et notamment sur les secteurs 3 et 4.
