**Commune de PRIVAS**

**SCHEMA DIRECTEUR  
D'ASSAINISSEMENT**

***État des lieux***

Établi par CEREG Ingénierie / VMA - MRO

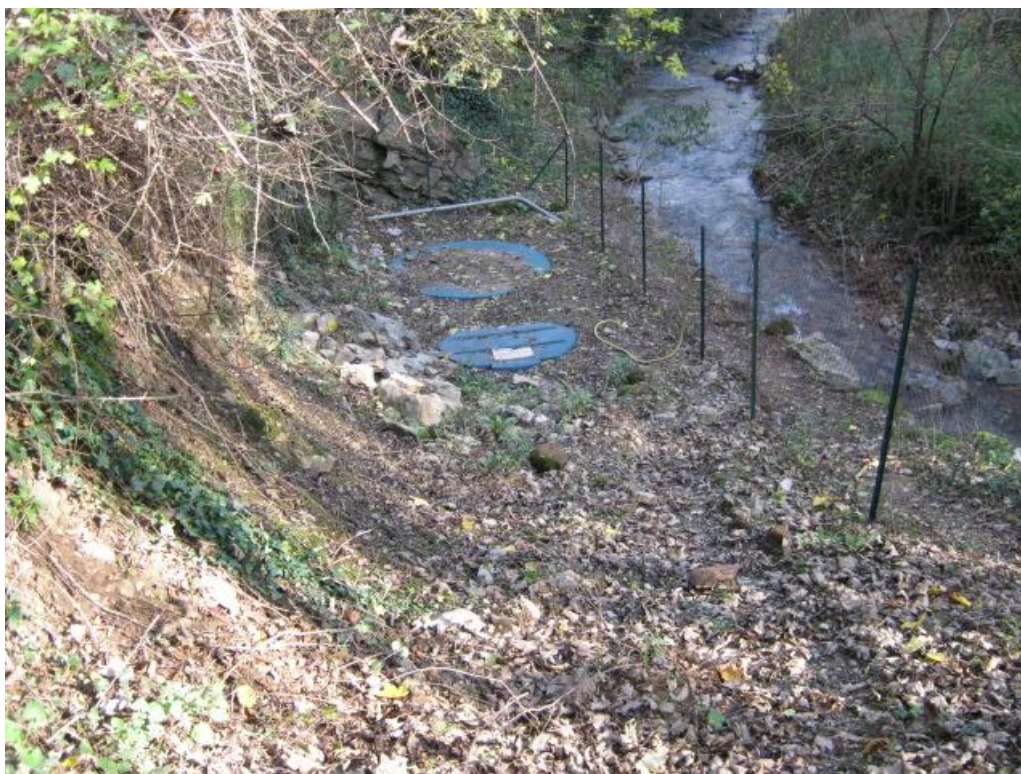
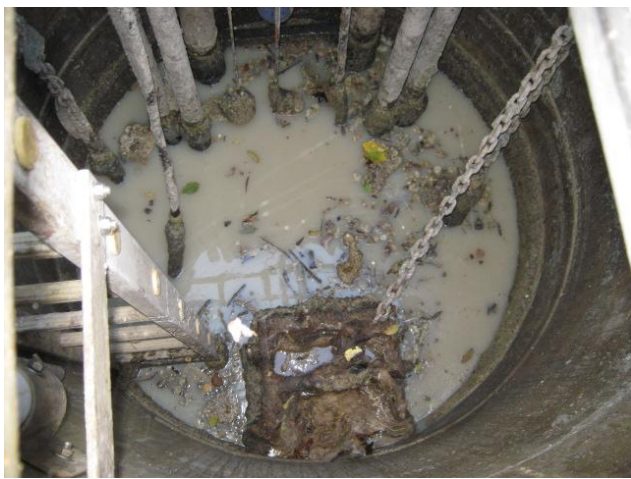
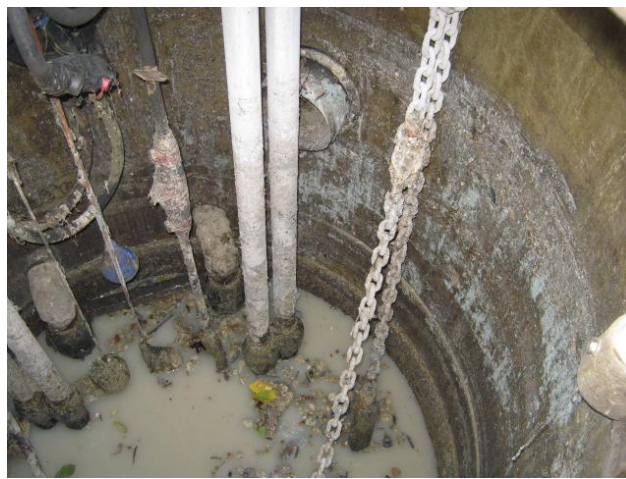
**PR Lyas**

Vue extérieure PR Lyas

Vue intérieure du PR Lyas

Vue du trop-pleindu PR Lyas

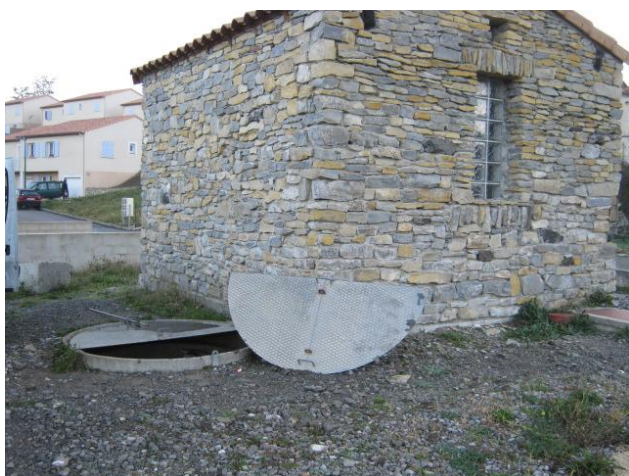
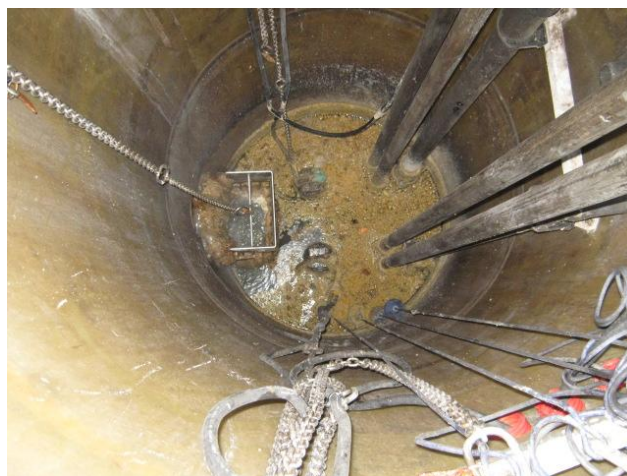
**PR Collège (Coux)**

Vue extérieure du PR Collège

Vue intérieure de la cuve

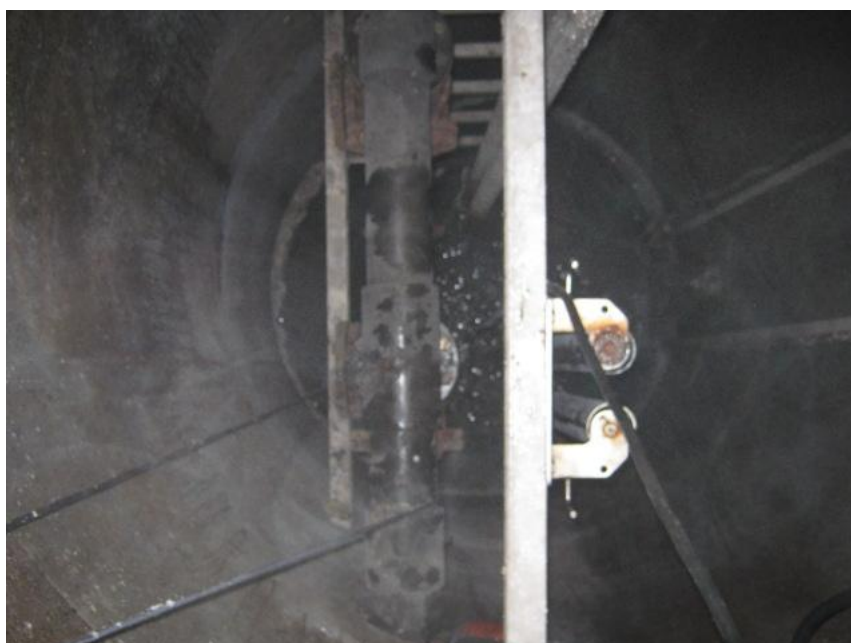
**PR ZI du Lac**

Vue intérieure de la cuve

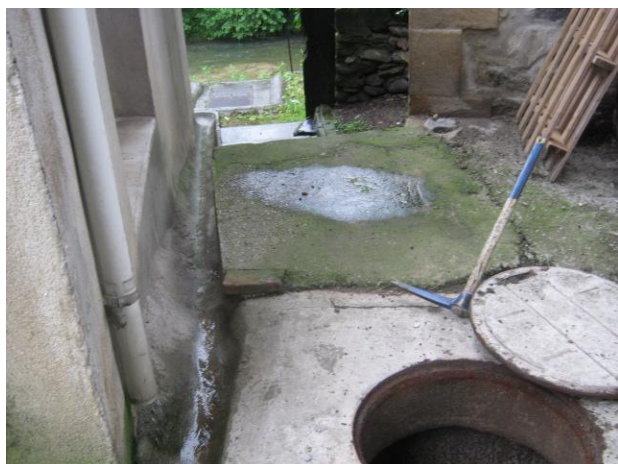
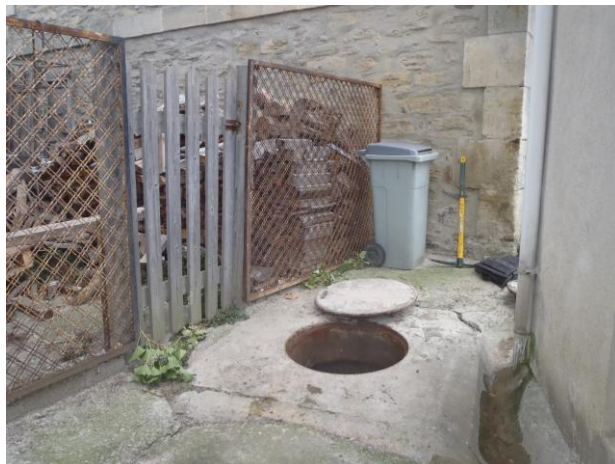
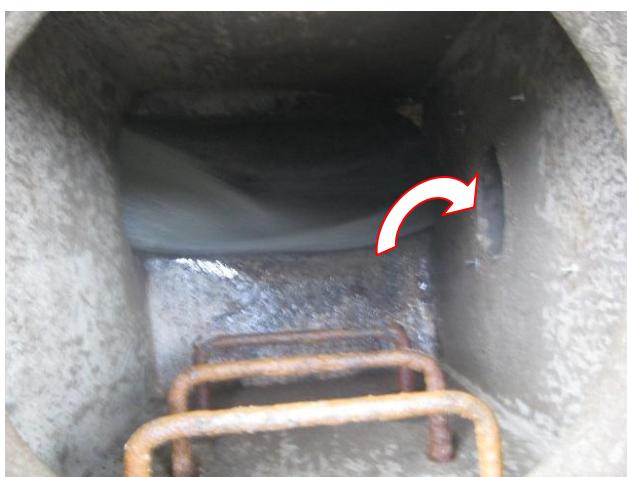
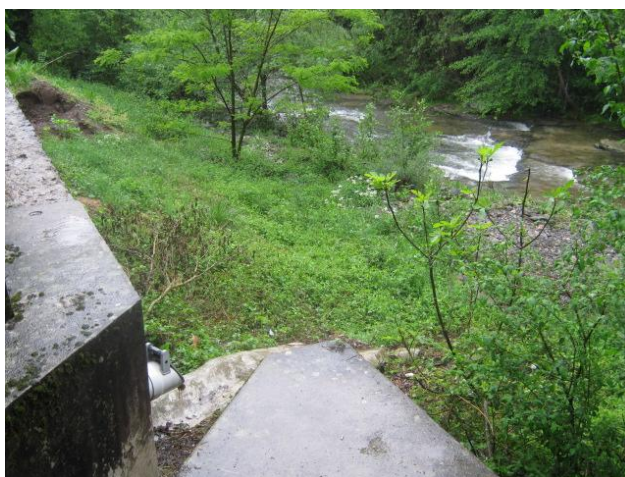
**DO Pompiers**

Vue extérieure

Vue intérieure

Le déversoir d'orage Pompiers n'a vraisemblablement pas surversé lors de la campagne de mesures. Cet ouvrage ne semble pas délester pour des événements pluvieux de période de retour de 6 mois.

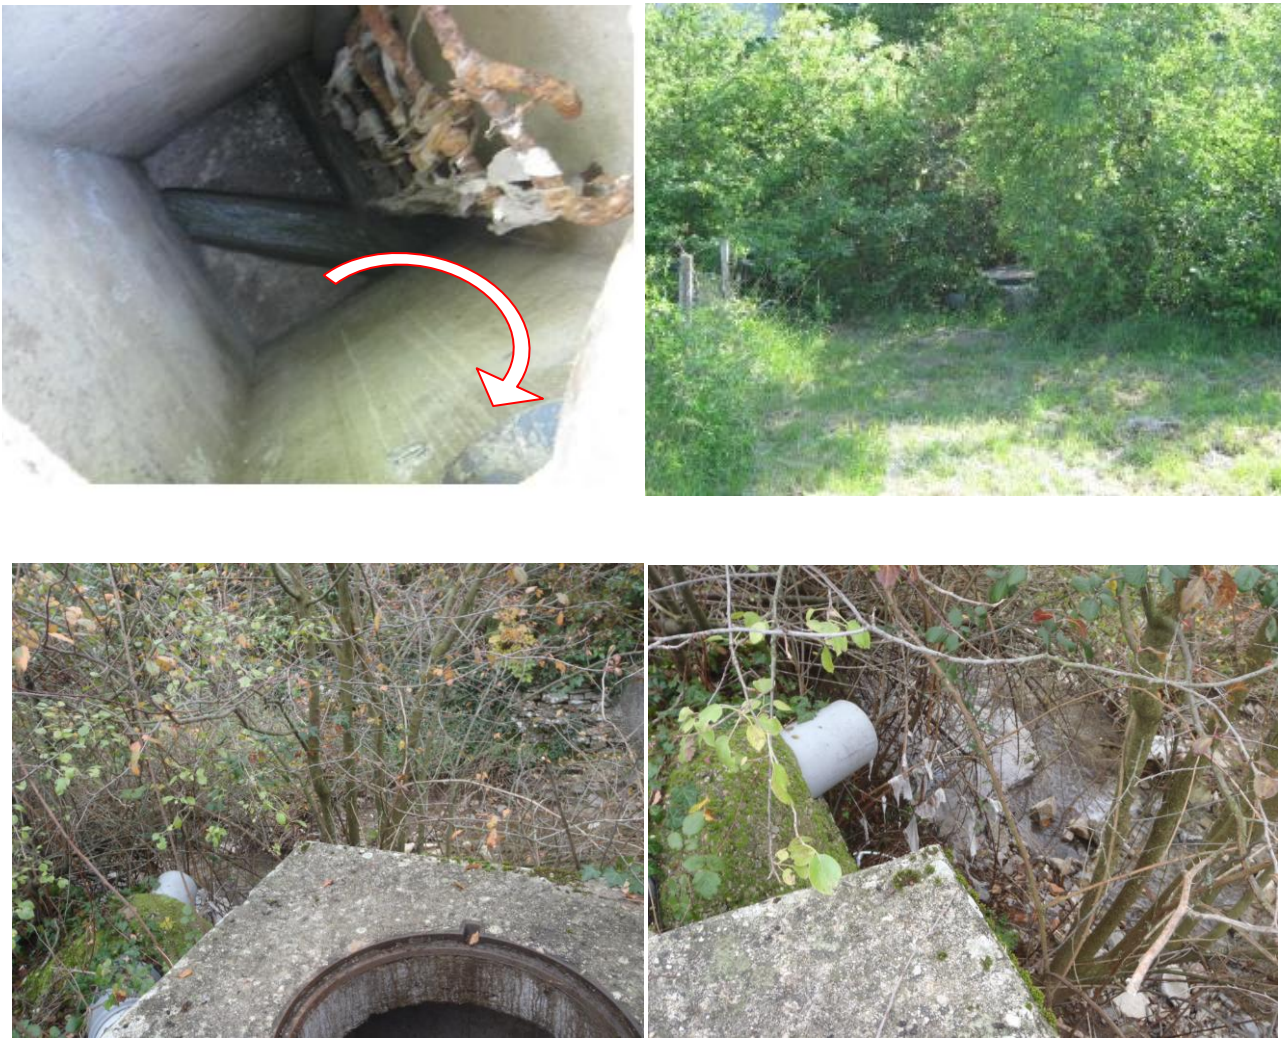
Vues DO Paste

Le déversoir d'orage Paste n'a vraisemblablement pas surversé lors de la campagne de mesures. Cet ouvrage ne semble pas délester pour des événements pluvieux de période de retour de 6 mois.

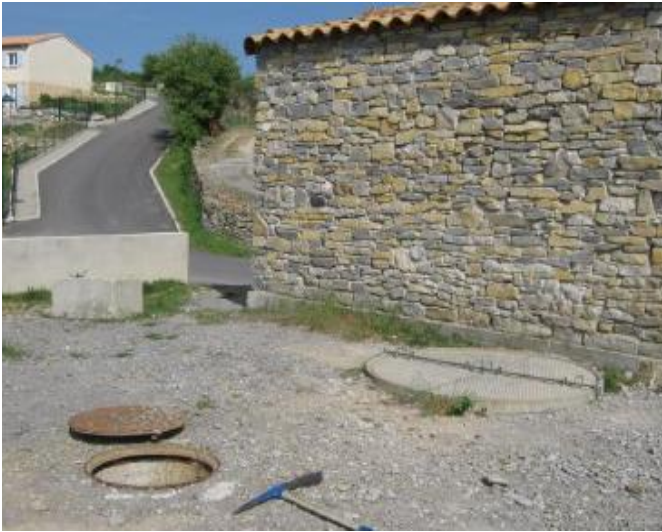
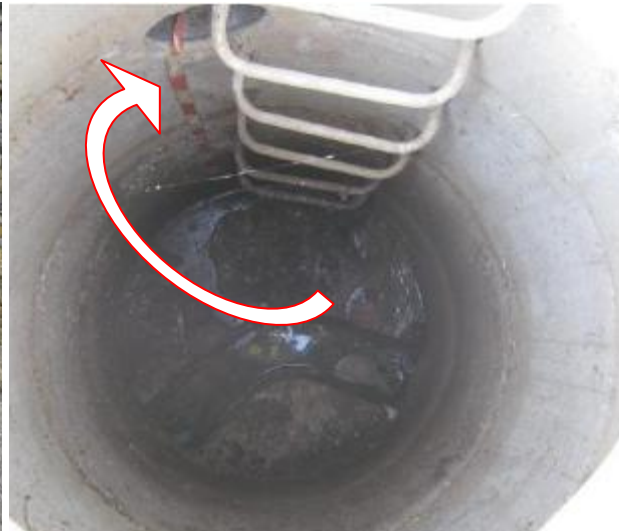
**DO PR Collège**

Vues DO Collège

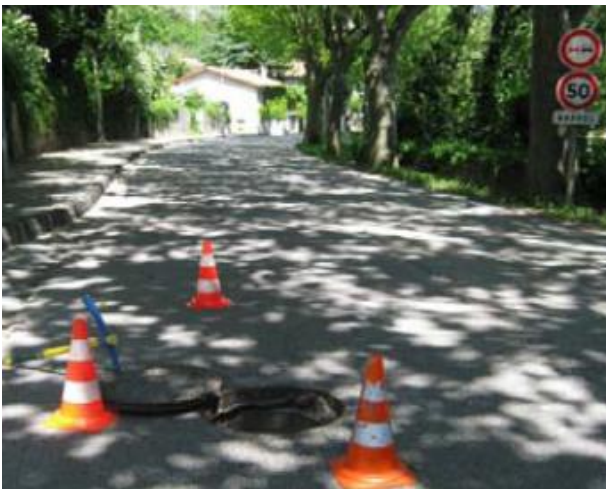
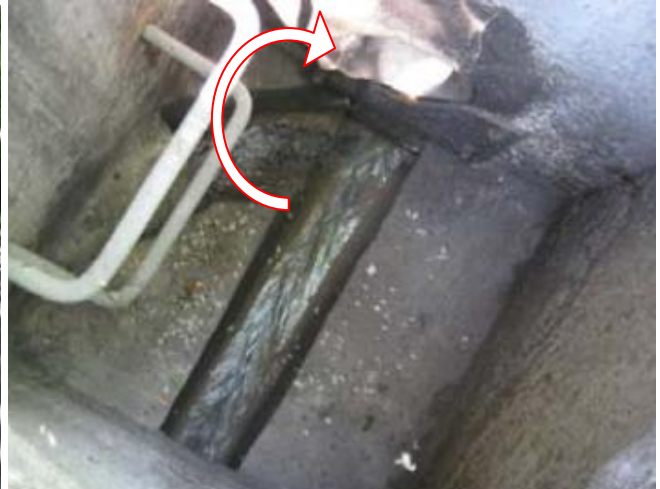
**DO Veyras**

Vues DO Veyras

Le déversoir d'orage Veyras n'a vraisemblablement pas surversé lors de la campagne de mesures. Cet ouvrage ne semble pas délester pour des événements pluvieux de période de retour de 6 mois.

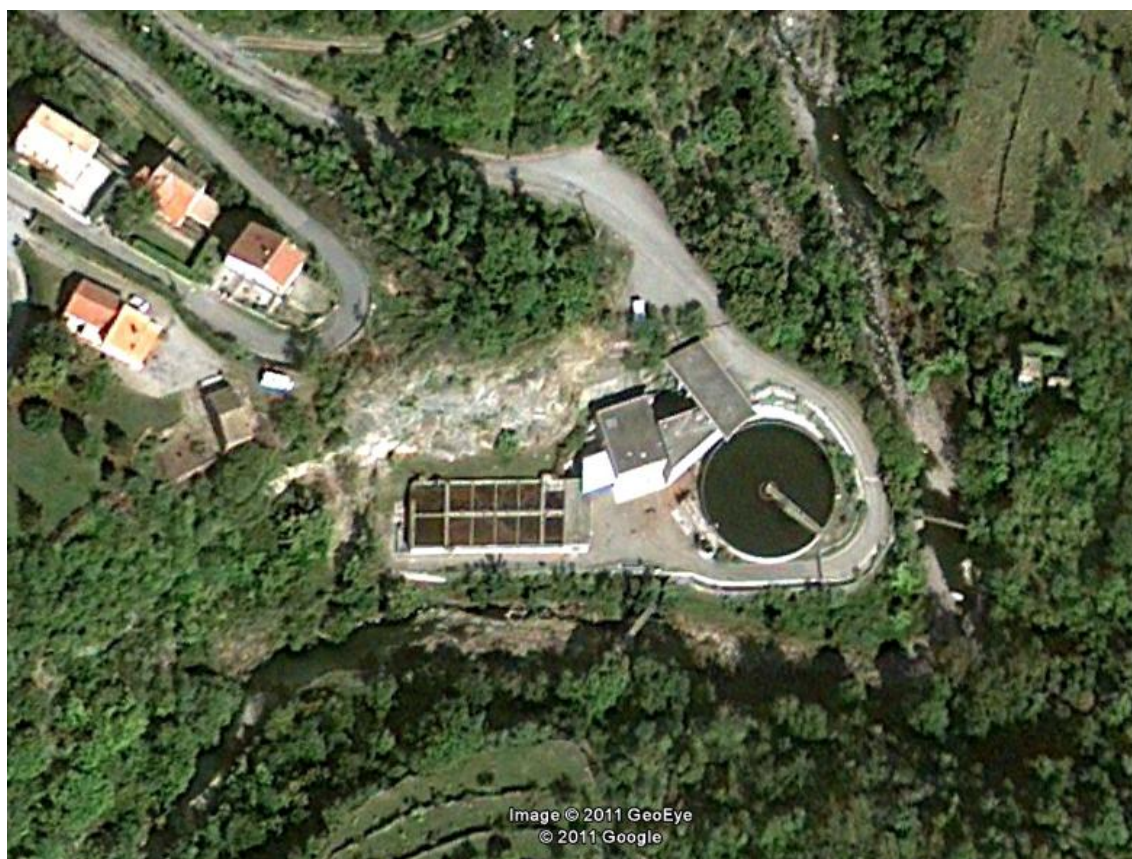
*Tableau n°16 : Vues aériennes de la station d'épuration*

Une station d'épuration intercommunale est implantée sur le territoire communal de Privas, à l'est de la ville, en bordure de l'Ouvèze (rive gauche).

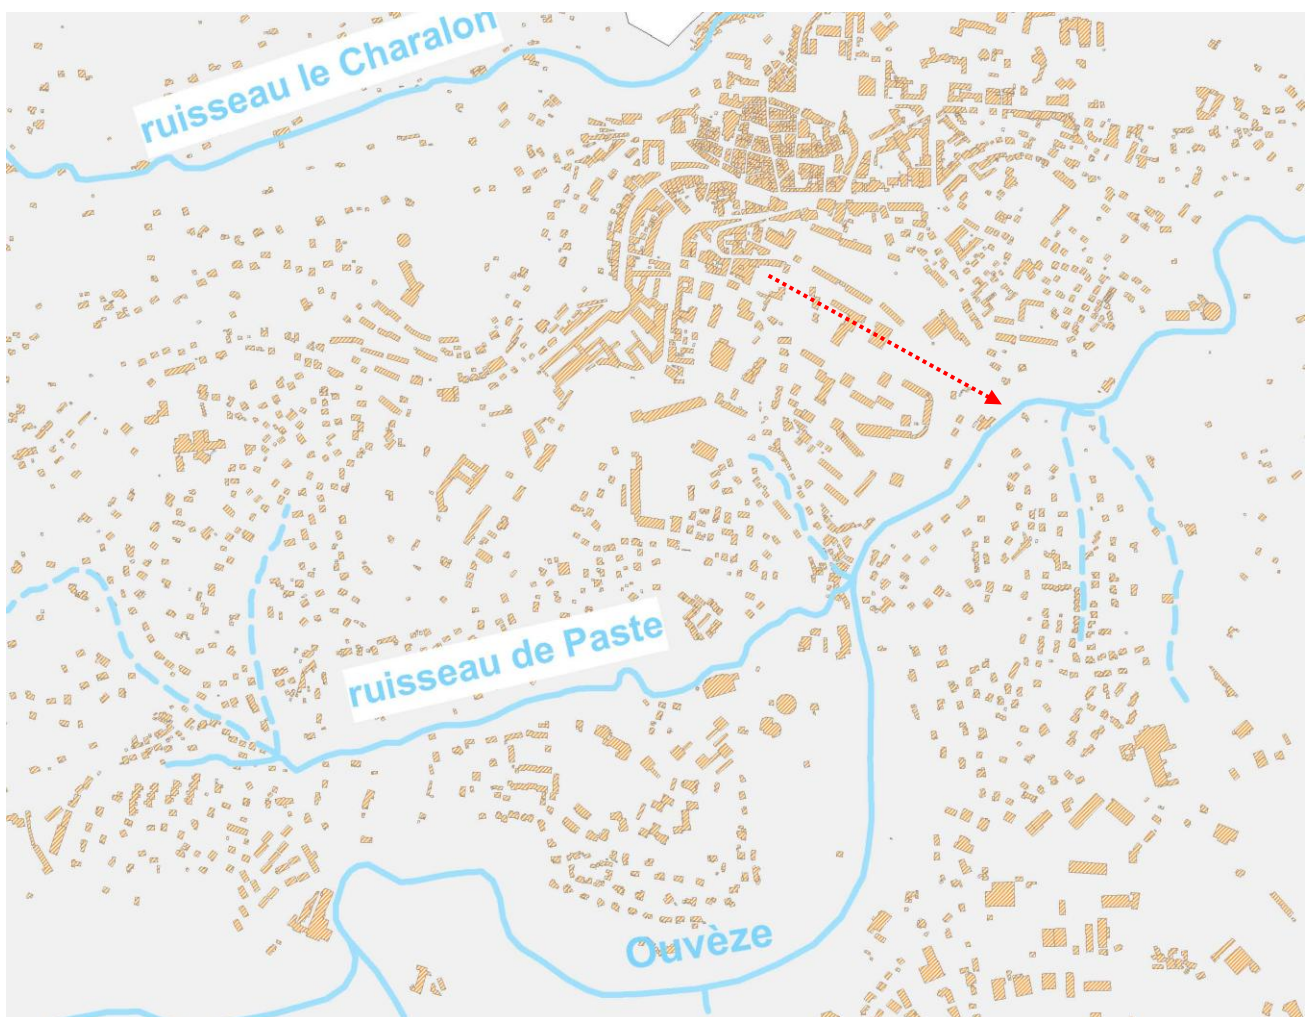
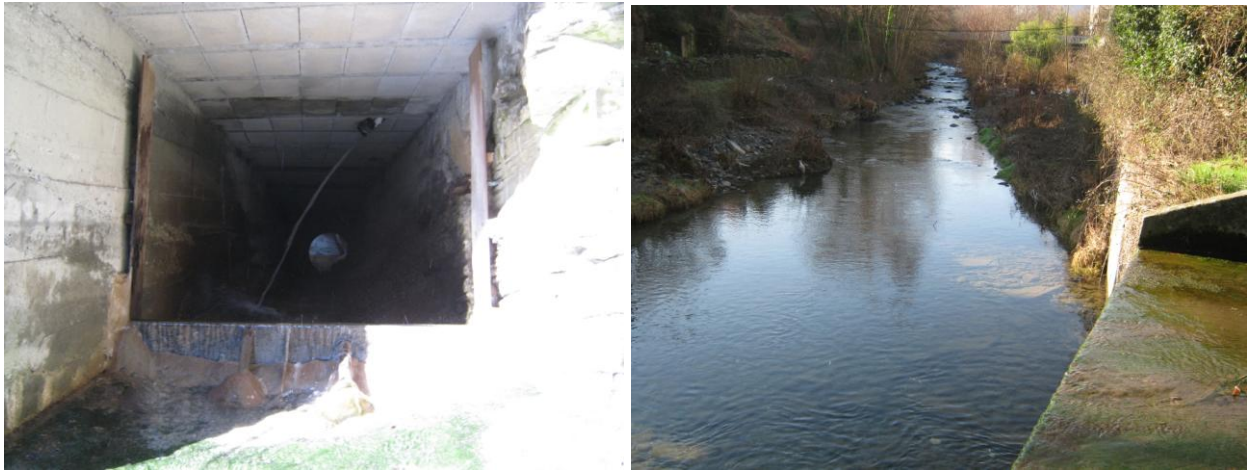
Une galerie bâtie (dallot) en partie visitable est localisée sur le plan suivant.

Un débit continu de l'ordre de 15 m<sup>3</sup>/h par temps sec s'écoule du dallot. Des rejets polluants colorés (Noirs ou blancs) sont régulièrement visualisés à hauteur de cet exutoire : contamination manifeste.

Pour autant, l'identification de l'origine de ces rejets intermittents est complexe. Ainsi, le Syndicat Ouvèze Vive a missionné le Cabinet POYRY afin de tenter de localiser l'origine de ces effluents, puis de proposer des solutions afin de supprimer ces pollutions.

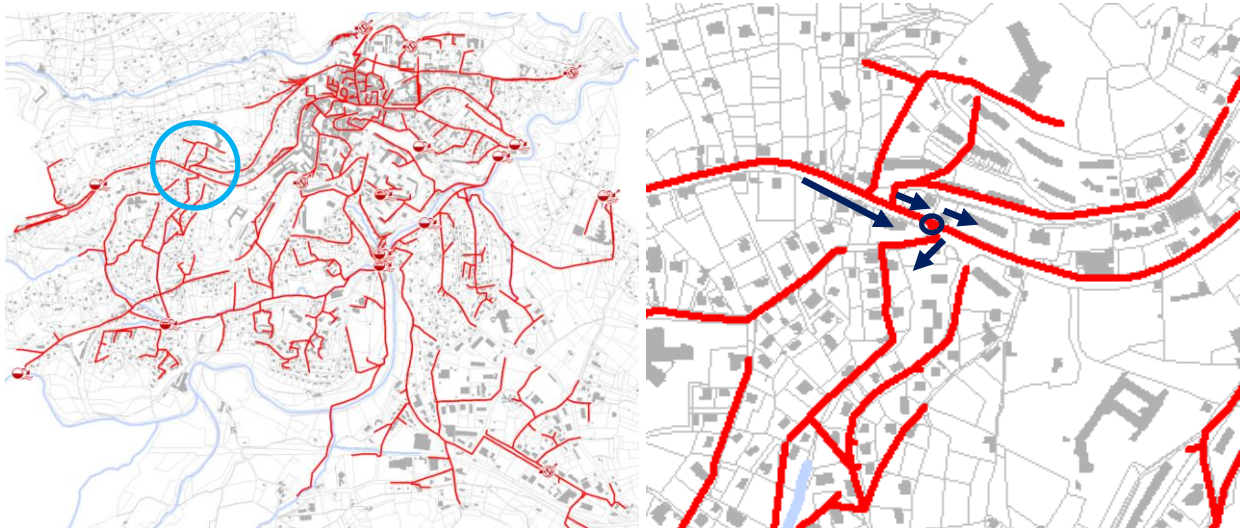
Sur l'avenue du Docteur Bourret (route de Veyras), en amont de l'hôpital, un regard (RV EU 344) abrite une pseudo-chambre de répartition des flux d'eaux usées (délestage) :

- Répartition du flux envoyé pour partie vers le centre ville de Privas : entrée Nord de la station d'épuration ;
- Répartition du flux pour partie envoyé vers le sud de l'Hôpital : entrée Sud de la station d'épuration.

Un point de mesure débitmétrique a été installé sur chacune des branches avalées.

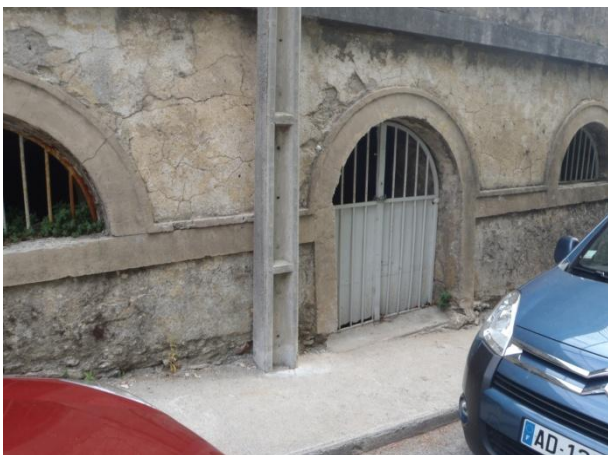
L'ouvrage est présenté ci-dessous :

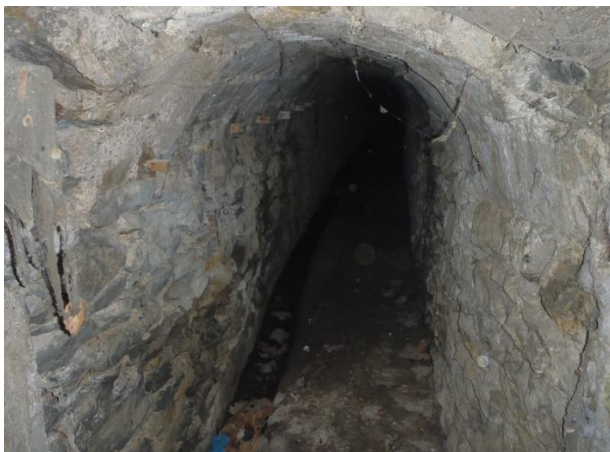
L'ouvrage est accessible par une galerie, dont l'entrée est située Place des Récollets.

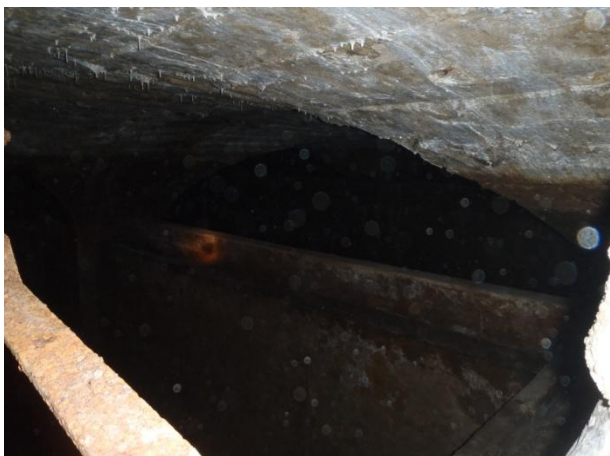
Après quelques mètres de couloirs étroits, se trouve la chambre principale qui compte trois bassins

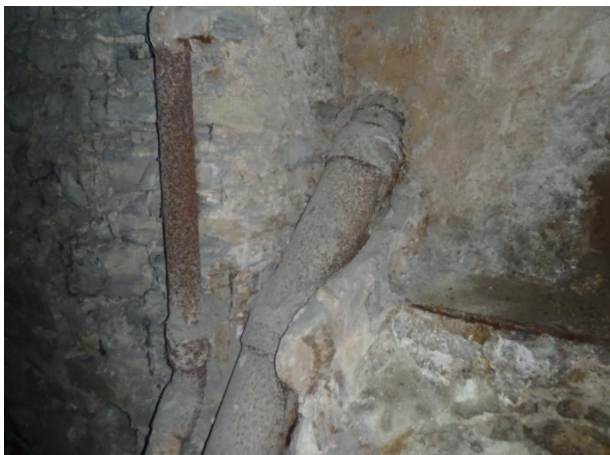
Vue sur les bassins  
Leur capacité totale est estimée entre 600 et 800 m<sup>3</sup>.

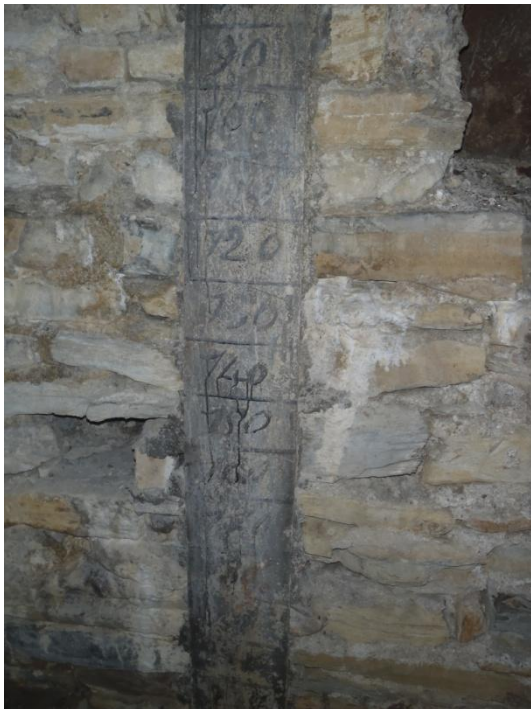
Echelle de niveau

L'alimentation des différents bassins était assurée par une galerie transitant rue Louis Billion. Un avaloir de la place des Récollets donne sur la galerie d'accès, en aval des bassins.

Compte tenu des restrictions d'eau potable imposées à la ville de Privas en période estivale, empêchant tout arrosage d'espaces verts, la mise en place d'une réserve d'eau en centre-ville pourrait apporter une solution pour divers usages nécessitant de l'eau et notamment l'arrosage des espaces verts du centre-ville.

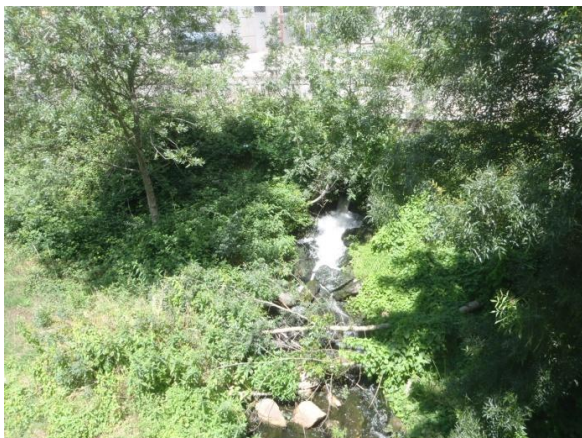
1- Le départ du parcours s'est fait au droit du point de rejet de la station d'épuration de Privas. Le cours d'eau a ensuite été remonté en prenant la direction Sud-ouest.

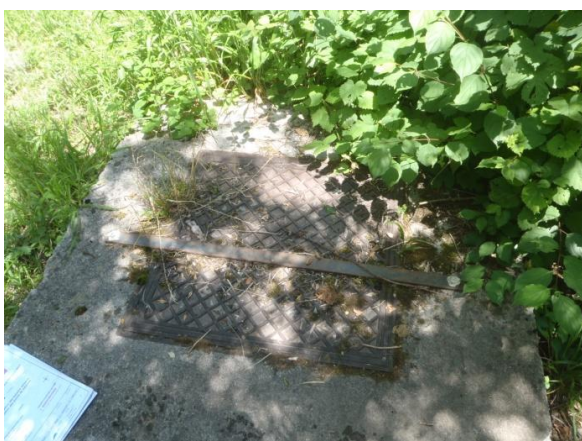
3- L'ensemble des regards visibles se présentent de la manière suivante : tampon fonte carré scellé par une barre transversale.

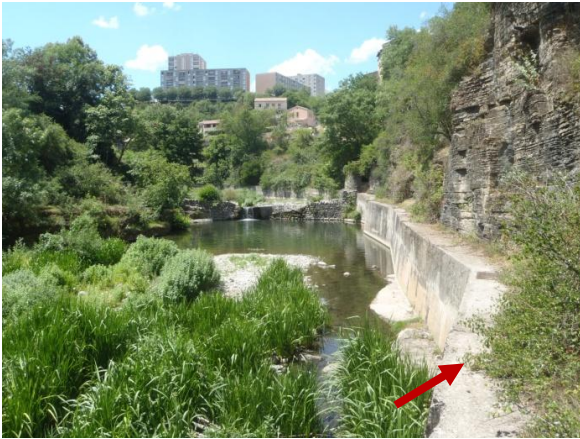
4- Vue vers l'amont

Une partie du réseau se trouve surélevé sur la rive gauche de l'Ouvèze. De cette façon, il reste accessible, tout en étant beaucoup moins vulnérable.

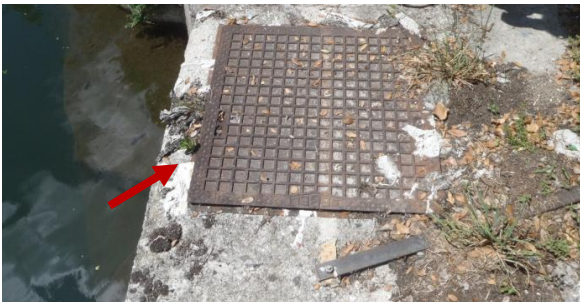
5- Regard descellé présentant des traces de surverse nombreuses et à priori récentes. L'ouvrage devra être re-scélé rapidement.

A ce niveau, le réseau est à relativement faible profondeur (1m environ).

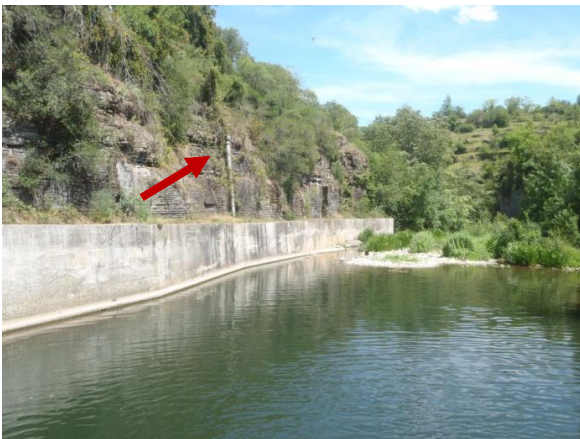
6- Vue d'un branchement en rive gauche, non répertorié sur le plan des réseaux d'eaux usées

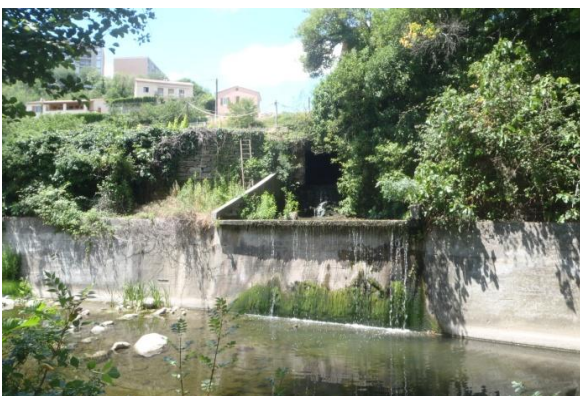
7- Vue sur l'exutoire du dallot « Moulin de Madame », qui déverse en permanence. La zone n'est pas accessible par la berge.

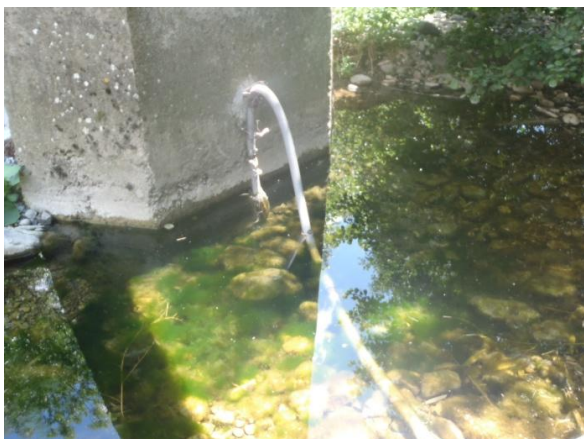
**8-** Exemple de prise d'eau

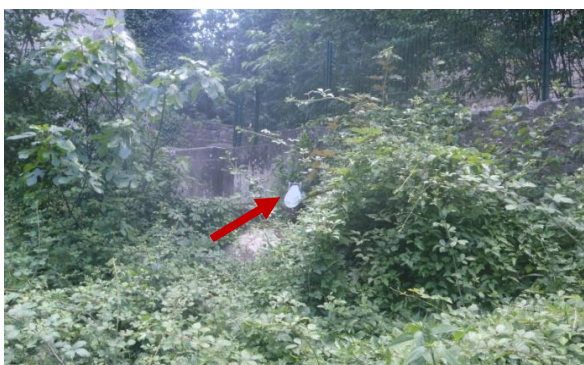
**11-** Vue sur l'exutoire du déversoir d'orage des pompiers. La conduite est équipée d'un clapet anti-retour.

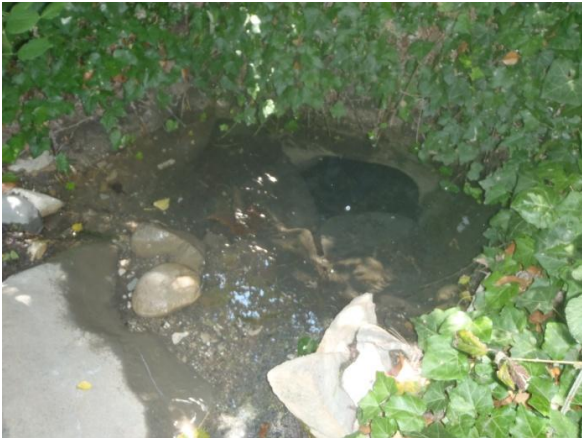
12- Exutoire pluvial camping et piscine

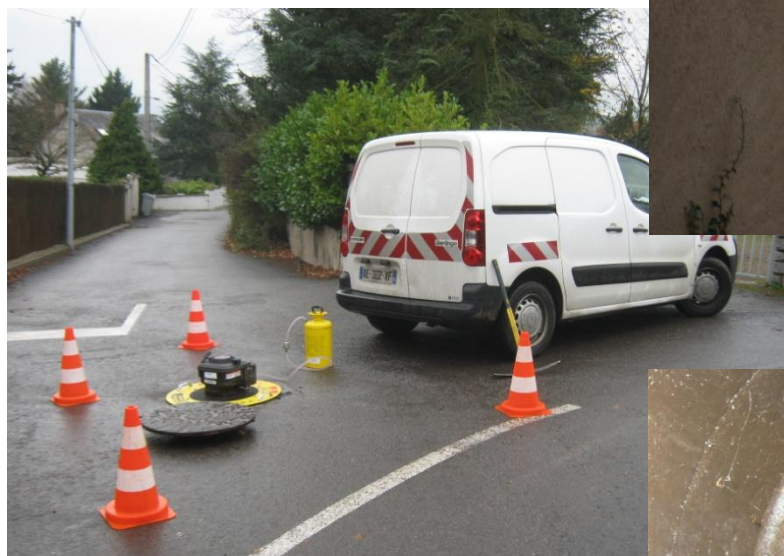
Les photographies ci-dessous présentent le mode opératoire pour la réalisation des tests au fumigène.

1 - Injection de fumée dans le réseau d'eaux usées

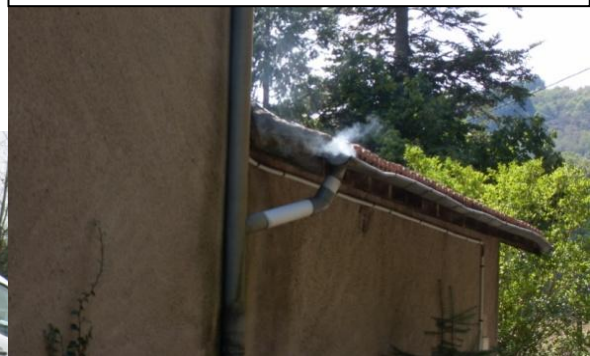
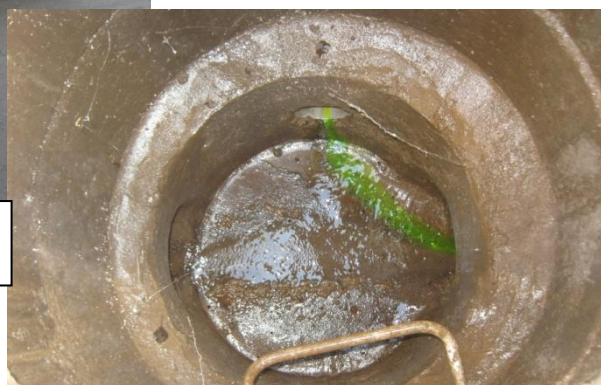
2 - Identification de tous les organes laissant s'échapper la fumée

3 - Validation de la connexion hydraulique à l'aide de colorant

Le fumigène est produit au moyen de paraffine alimentaire vaporisée, permettant de générer une fumée à faible température et bien évidemment non toxique.

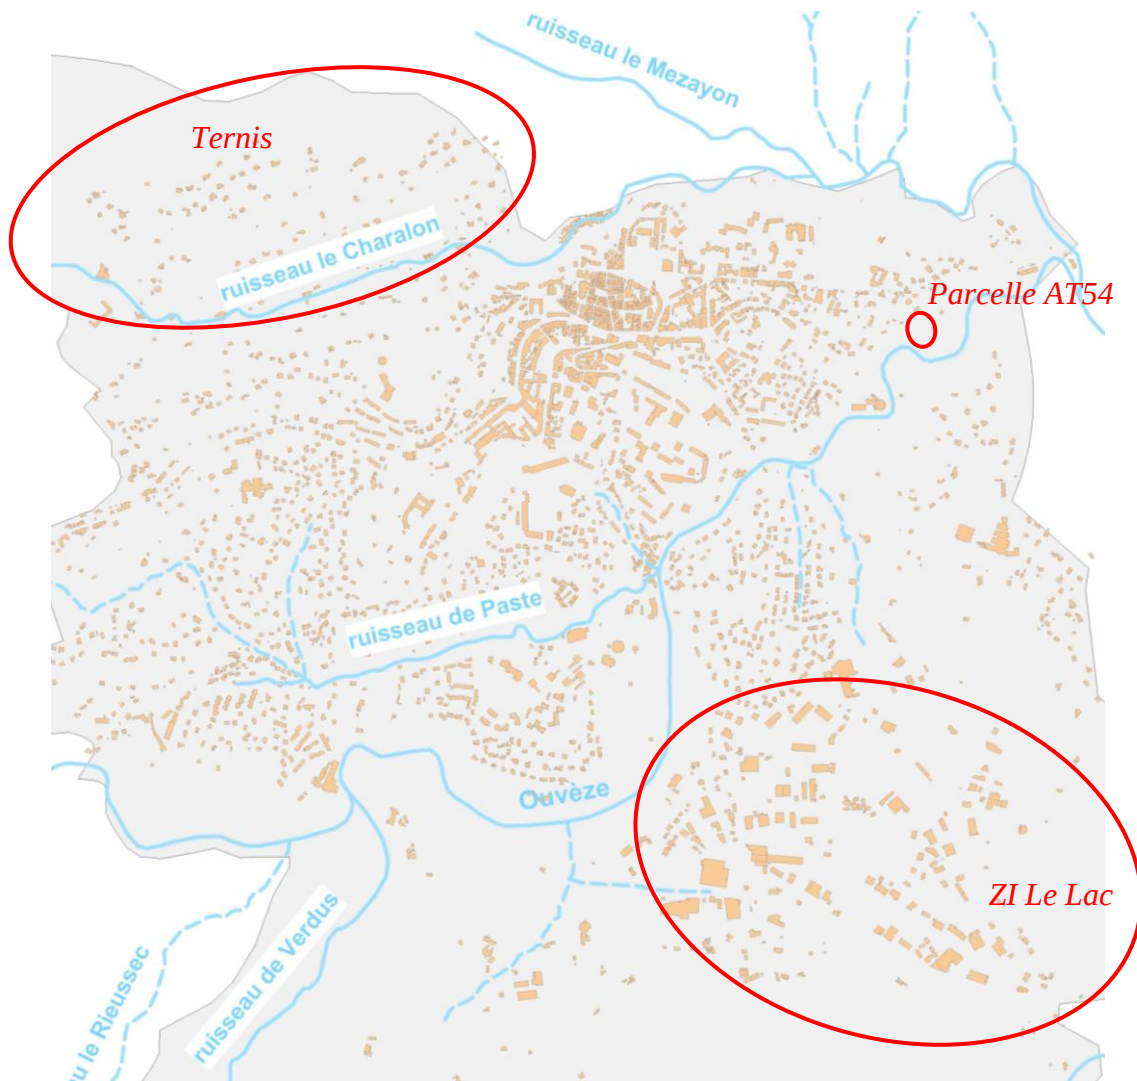
- **La zone de Ternis** : une insuffisance du réseau de drainage du réseau pluvial provoque des débordements localisés. Ces débordements inondent fréquemment la voirie et peuvent dans certains cas inonder les bâtis.
- **La zone du Lac** : Les dysfonctionnements sont causés par la capacité aval trop faible du canal enterré situé le long de l'Avenue Marc Seguin.
- **Avenue de Coux** : La maison individuelle située sur la parcelle AT54 ainsi que son chemin d'accès depuis l'Avenue de Coux se trouvent régulièrement inondés.

**Une étude est actuellement en cours sur la zone du Lac** pour pallier aux problèmes de ruissellement.

Des bassins de compensation sont actuellement à l'étude et permettront l'amélioration de l'évacuation des eaux pluviales sur cette zone. La mise en place de ces bassins permettra notamment de réduire la fréquence et les volumes des débordements. Cependant, la mise en place des bassins étant contrainte par le foncier existant, des débordements subsisteront, en particulier pour des occurrences de pluie supérieures à 10 ans en l'état actuel.
