| | | <p align="center"><b>Ville de Privas</b></p> <p align="center"><b>Diagnostic du système d'assainissement</b></p> <p align="center"><b>Fiche descriptive des anomalies fumée</b></p> | <p align="center"><b>AF</b><br/><b>N° 1</b></p> |

**Localisation :** Privas

**Date des investigations :** 27 mai 2011

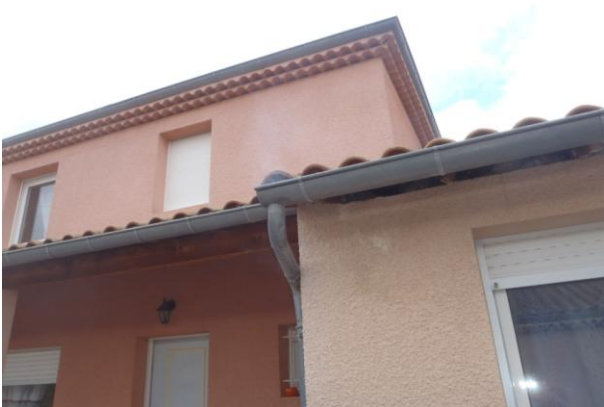
| Description de l'anomalie | | | | | |
|---|---|---|---|---|---|
| Gouttière | oui | - | Négatif | | |

| Travaux préconisés |
|---|
| <p align="center">Aucun</p> |

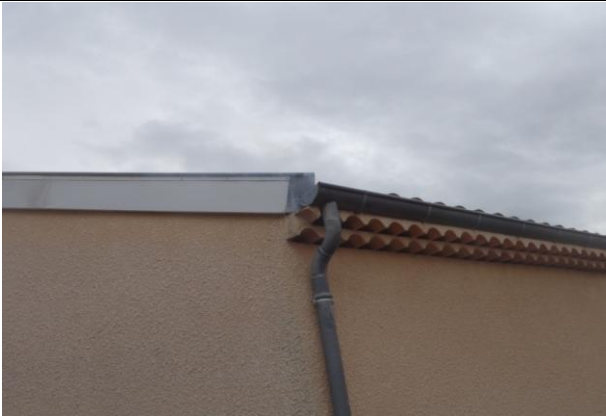
| | | <p align="center"><b>Ville de Privas</b></p> <p align="center"><b>Diagnostic du système d'assainissement</b></p> <p align="center"><b>Fiche descriptive des anomalies fumée</b></p> | <p align="center"><b>AF</b><br/><b>N° 2</b></p> |

| Description de l'anomalie | | | | | |
|---|---|---|---|---|---|
| Gouttière | oui | - | Négatif | | |

| Travaux préconisés |
|---|
| <p align="center">Aucun</p> |

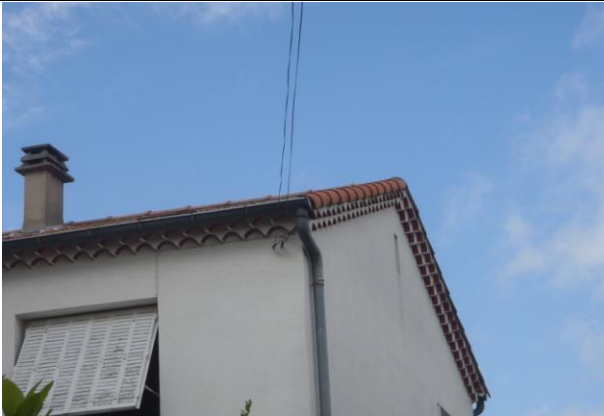
| | | <p align="center"><b>Ville de Privas</b></p> <p align="center"><b>Diagnostic du système d'assainissement</b></p> <p align="center"><b>Fiche descriptive des anomalies fumée</b></p> | <p align="center"><b>AF</b><br/><b>N° 3</b></p> |

| Description de l'anomalie | | | | | |
|---|---|---|---|---|---|
| Gouttière | non | Impossibilité technique | | 53 m² | |

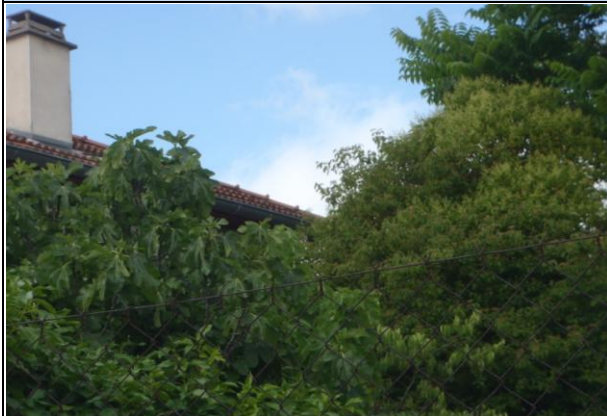
| Type d'anomalie | Test au colorant | Cause si non | Résultat du test | Surface active estimée | Remarques |
|---|---|---|---|---|---|
| Gouttière | non | Absence | | 39 m² | |

Deuxième passage

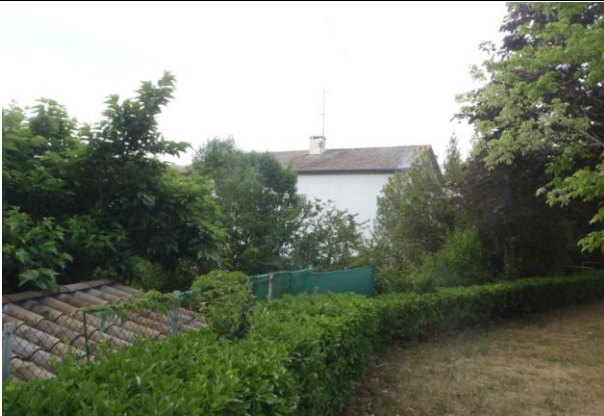
| | | <div style="text-align: center;"> <b>Ville de Privas</b><br/> <b>Diagnostic du système d'assainissement</b><br/> <b>Fiche descriptive des anomalies fumée</b> </div> | <div style="text-align: center;"> <b>AF</b><br/> <b>N° 5</b> </div> |

| Description de l'anomalie | | | | | |
|---|---|---|---|---|---|
| Gouttière | non | Absence | | 58 m² | |

| Travaux préconisés |
|---|
| <div>Deuxième passage</div> |

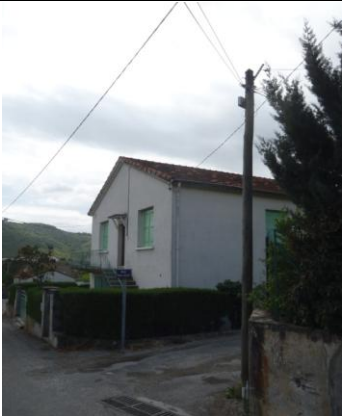
| | | <p align="center"><b>Ville de Privas</b></p> <p align="center"><b>Diagnostic du système d'assainissement</b></p> <p align="center"><b>Fiche descriptive des anomalies fumée</b></p> | <p align="center"><b>AF</b><br/><b>N° 6</b></p> |

| Description de l'anomalie | | | | | |
|---|---|---|---|---|---|
| Gouttière | non | Absence | | 57 m² | |

| Travaux préconisés |
|---|
| <div>Deuxième passage</div> |

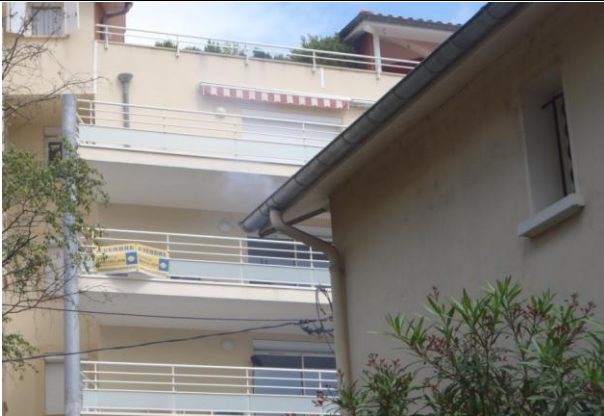
| | | <p align="center"><b>Ville de Privas</b></p> <p align="center"><b>Diagnostic du système d'assainissement</b></p> <p align="center"><b>Fiche descriptive des anomalies fumée</b></p> | <p align="center"><b>AF</b><br/><b>N° 7</b></p> |

| Description de l'anomalie | | | | | |
|---|---|---|---|---|---|
| Gouttière | non | | | 48 m² | |

| Travaux préconisés |
|---|
| <div>Confirmation de la connexion par un test au colorant</div> |

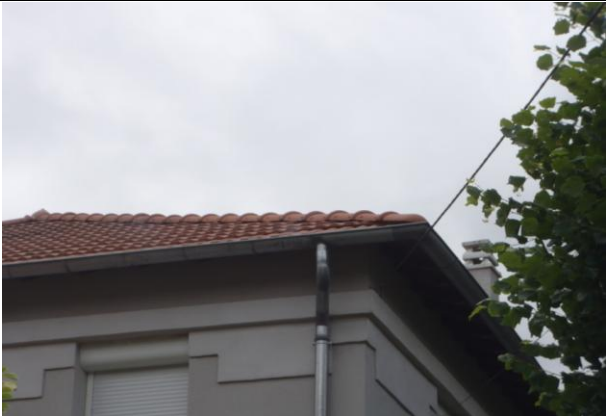
| | | <p align="center"><b>Ville de Privas</b></p> <p align="center"><b>Diagnostic du système d'assainissement</b></p> <p align="center"><b>Fiche descriptive des anomalies fumée</b></p> | <p align="center"><b>AF</b><br/><b>N° 8</b></p> |

| Description de l'anomalie | | | | | |
|---|---|---|---|---|---|
| Gouttière | non | | | 48 m² | |

| Travaux préconisés |
|---|
| <div> Confirmation de la connexion par un test au colorant </div> |

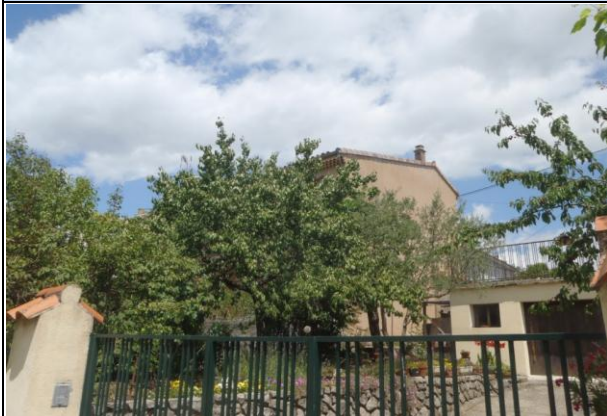
| Type d'anomalie | Test au colorant | Cause si non | Résultat du test | Surface active estimée | Remarques |
|---|---|---|---|---|---|
| Gouttière | non | | | 102 m² | |

### Confirmation de la connexion par un test au colorant

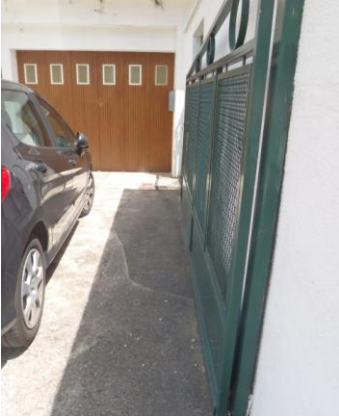
| | | <b>Ville de Privas</b><br><b>Diagnostic du système d'assainissement</b><br><b>Fiche descriptive des anomalies fumée</b> | <b>AF</b><br><b>N° 10</b> |

| Description de l'anomalie | | | | | |
|---|---|---|---|---|---|
| Avaloir privé | non | | | 32 m² | |

| Travaux préconisés |
|---|
| Confirmation de la connexion par un test au colorant |

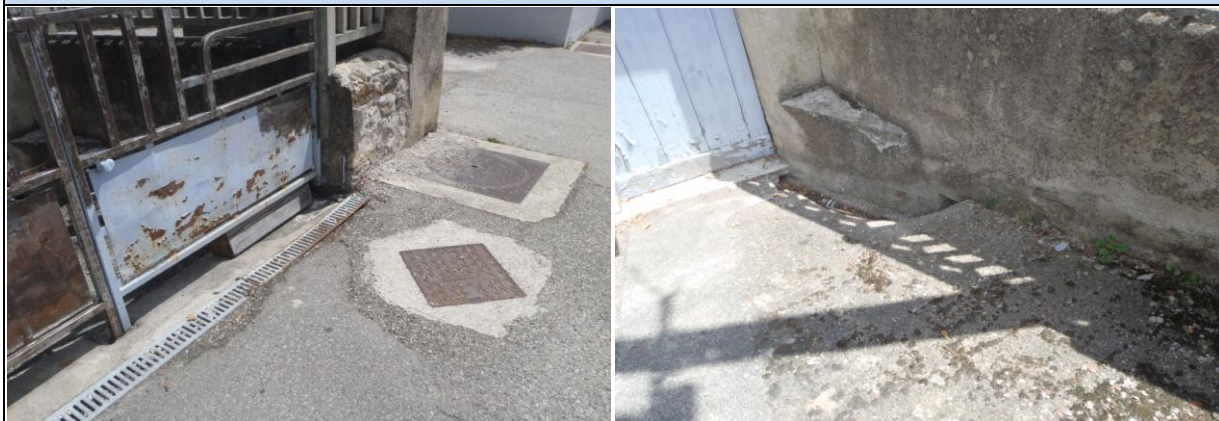
| Type d'anomalie | Test au colorant | Cause si non | Résultat du test | Surface active estimée | Remarques |
|---|---|---|---|---|---|
| Avaloir privé | non | | | 14 m² | |

Confirmation de la connexion par un test au colorant

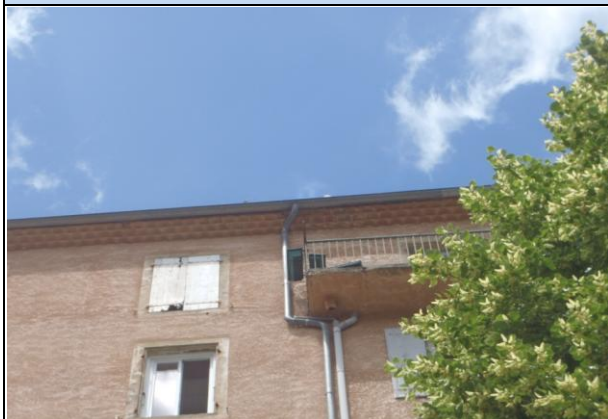
| Type d'anomalie | Test au colorant | Cause si non | Résultat du test | Surface active estimée | Remarques |
|---|---|---|---|---|---|
| Gouttière | non | | | 362 m <sup>2</sup> | |

Confirmation de la connexion par un test au colorant

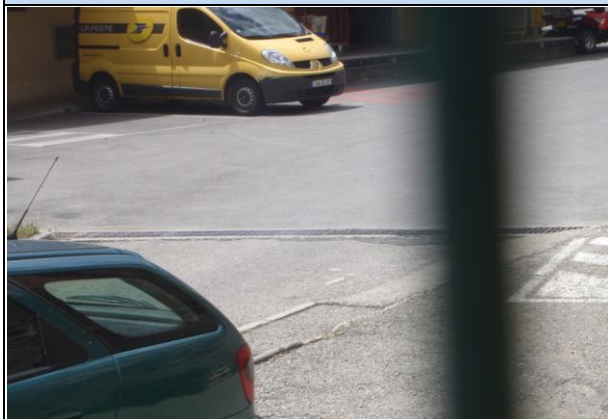
| Type d'anomalie | Test au colorant | Cause si non | Résultat du test | Surface active estimée | Remarques |
|---|---|---|---|---|---|
| Avaloir public | oui | - | Pas de réponse | 370 m <sup>2</sup> | |

Vérification de la connexion par temps de pluie

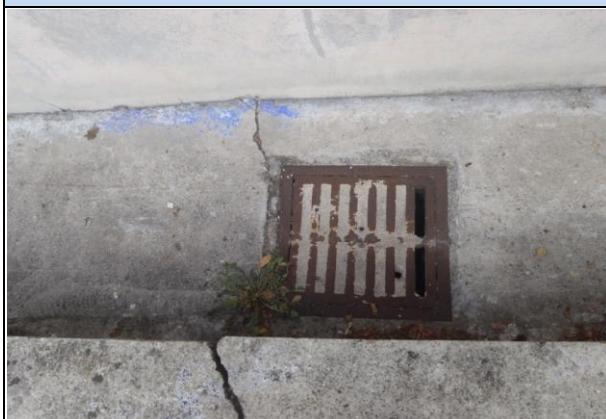
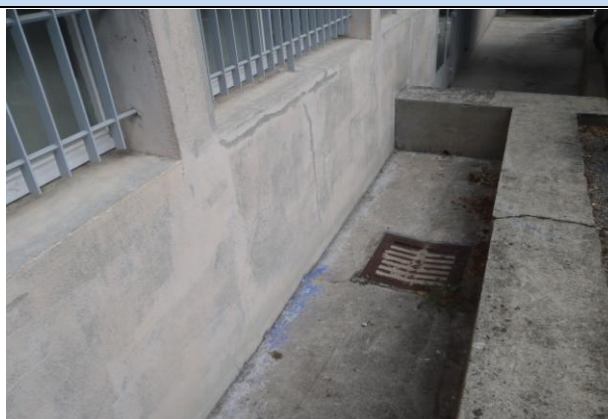
| Type d'anomalie | Test au colorant | Cause si non | Résultat du test | Surface active estimée | Remarques |
|---|---|---|---|---|---|
| Avaloir public | non | | | 79 m² | |

Confirmation de la connexion par un test au colorant

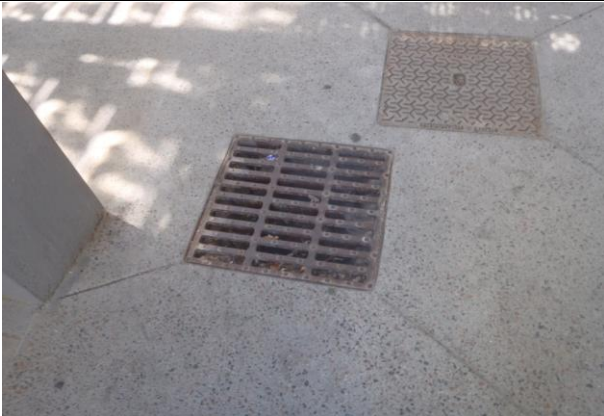
| | | <p align="center"><b>Ville de Privas</b></p> <p align="center"><b>Diagnostic du système d'assainissement</b></p> <p align="center"><b>Fiche descriptive des anomalies fumée</b></p> | <p align="center"><b>AF</b><br/><b>N° 18</b></p> |

| Description de l'anomalie | | | | | |
|---|---|---|---|---|---|
| Avaloir public | non | | | 4 m² | |

| Travaux préconisés |
|---|
| <div>Confirmation de la connexion par un test au colorant</div> |

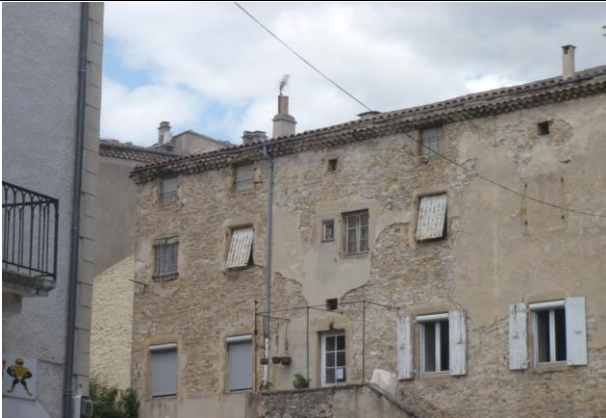
| | | <p align="center"><b>Ville de Privas</b></p> <p align="center"><b>Diagnostic du système d'assainissement</b></p> <p align="center"><b>Fiche descriptive des anomalies fumée</b></p> | <p align="center"><b>AF</b><br/><b>N° 22</b></p> |

| Description de l'anomalie | | | | | |
|---|---|---|---|---|---|
| Gouttière | non | | | 153 m² | |

| Travaux préconisés |
|---|
| <div>Confirmation de la connexion par un test au colorant</div> |

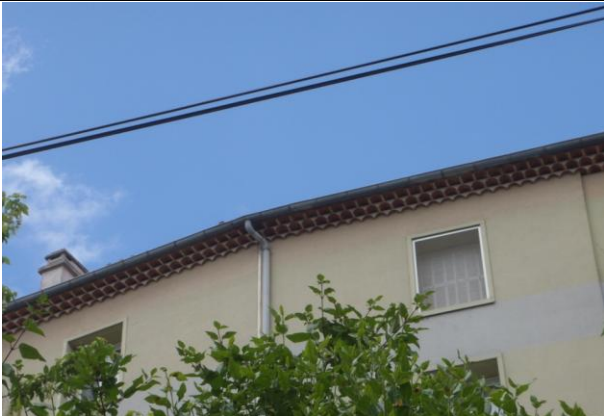
| | | <p align="center"><b>Ville de Privas</b></p> <p align="center"><b>Diagnostic du système d'assainissement</b></p> <p align="center"><b>Fiche descriptive des anomalies fumée</b></p> | <p align="center"><b>AF</b><br/><b>N° 23</b></p> |

| Description de l'anomalie | | | | | |
|---|---|---|---|---|---|
| Gouttière | non | Impossibilité technique | | 192 m² | |

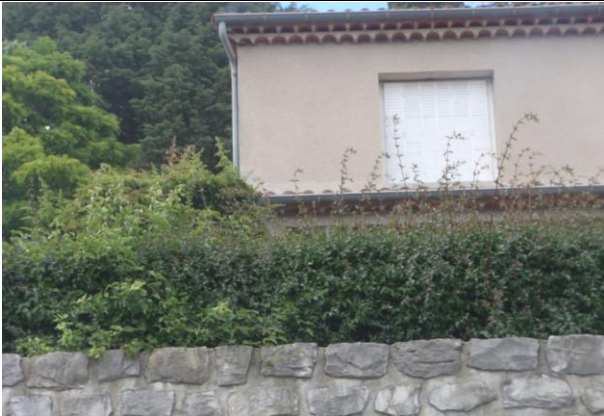
| | | <p align="center"><b>Ville de Privas</b></p> <p align="center"><b>Diagnostic du système d'assainissement</b></p> <p align="center"><b>Fiche descriptive des anomalies fumée</b></p> | <p align="center"><b>AF</b><br/><b>N° 24</b></p> |

| Description de l'anomalie | | | | | |
|---|---|---|---|---|---|
| Gouttière | oui | - | Pas de réponse | 94 m² | |

| Travaux préconisés |
|---|
| <p>Vérification de la connexion par temps de pluie</p> |

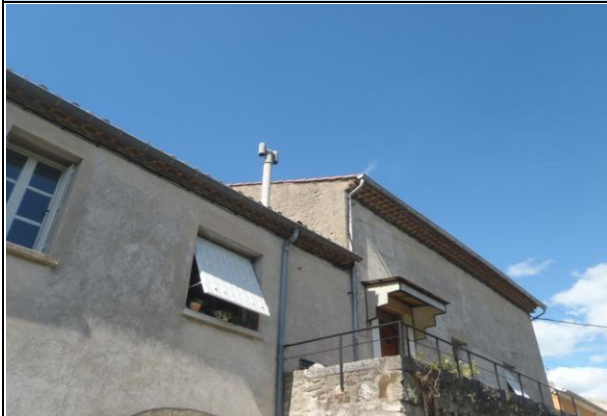
| Type d'anomalie | Test au colorant | Cause si non | Résultat du test | Surface active estimée | Remarques |
|---|---|---|---|---|---|
| Gouttière | non | | | 156 m² | |

### Confirmation de la connexion par un test au colorant

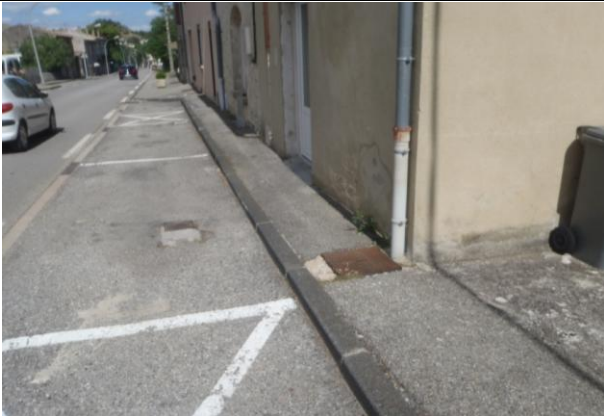
| | | <p align="center"><b>Ville de Privas</b></p> <p align="center"><b>Diagnostic du système d'assainissement</b></p> <p align="center"><b>Fiche descriptive des anomalies fumée</b></p> | <p align="center"><b>AF</b><br/><b>N° 27</b></p> |

| Description de l'anomalie | | | | | |
|---|---|---|---|---|---|
| de branchement non ét | non | Test non nécessaire | - | 191 m² | Test non nécessaire |

| Travaux préconisés |
|---|
| <p>Etanchéification de la boîte de branchement</p> |
