# COMMUNAUTE DE COMMUNES PRIVAS, RHONE ET VALLEES

## Commune de Coux

## DIAGNOSTIC DES RESEAUX D'ASSAINISSEMENT DES EAUX USEES

### *Pièces graphiques et Annexes*

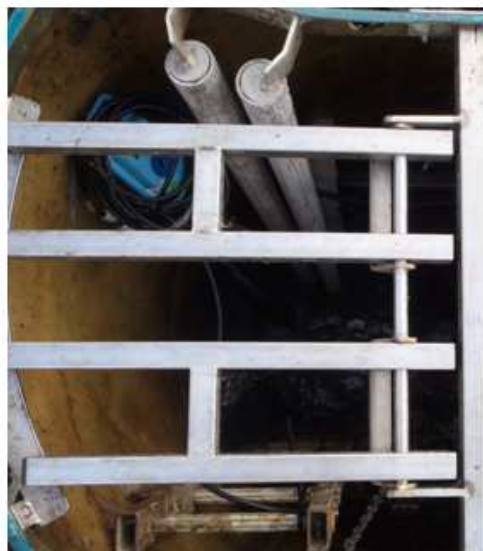
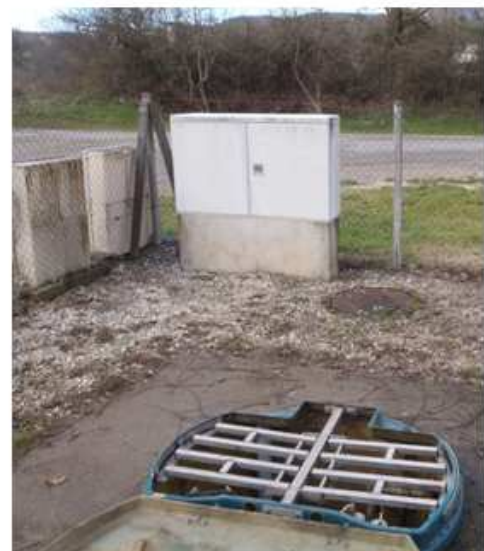
| <b>Syndicat Ouvèze Vive / Communauté de communes Privas Rhône Vallées</b><br><b>Fiche caractéristique</b> | | PT02_PRCOU13 - PR Les Bros |

| Caractéristiques du site | Localisation |
|---|---|
| Type de regard : Poste de refoulement | |

| Caractéristiques de la mesure de débit | Caractéristiques de la mesure de pollution |
|---|---|
| Principe des mesures : Mesure de hauteurs | |

| Vue intérieure du point de mesure | Vue extérieure du point de mesure |

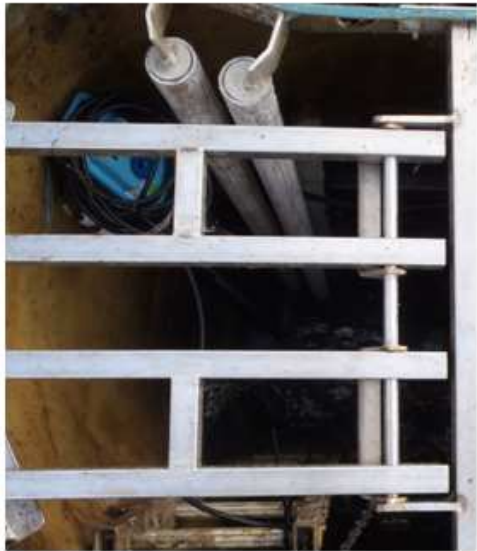
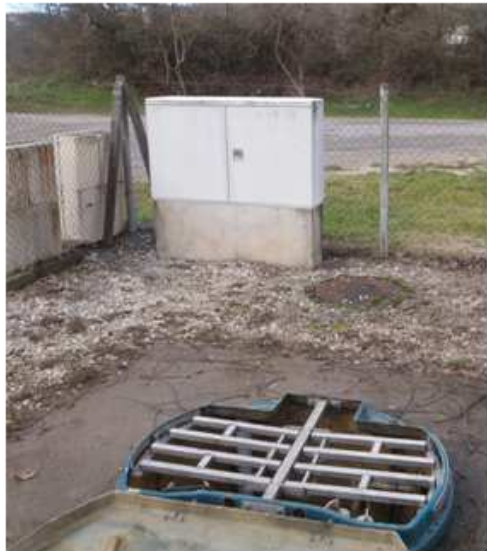
| | Fiche caractéristique | PT06_ODCOU15 - Trop plein PR Les Bros |

| Caractéristiques du site | Localisation |
|---|---|
| Type de regard : Ouvrage de déversement | |

| Caractéristiques de la mesure de débit | Caractéristiques de la mesure de pollution |
|---|---|
| Principe des mesures : Mesure de hauteur | |

| Vue intérieure du point de mesure | Vue extérieure du point de mesure |

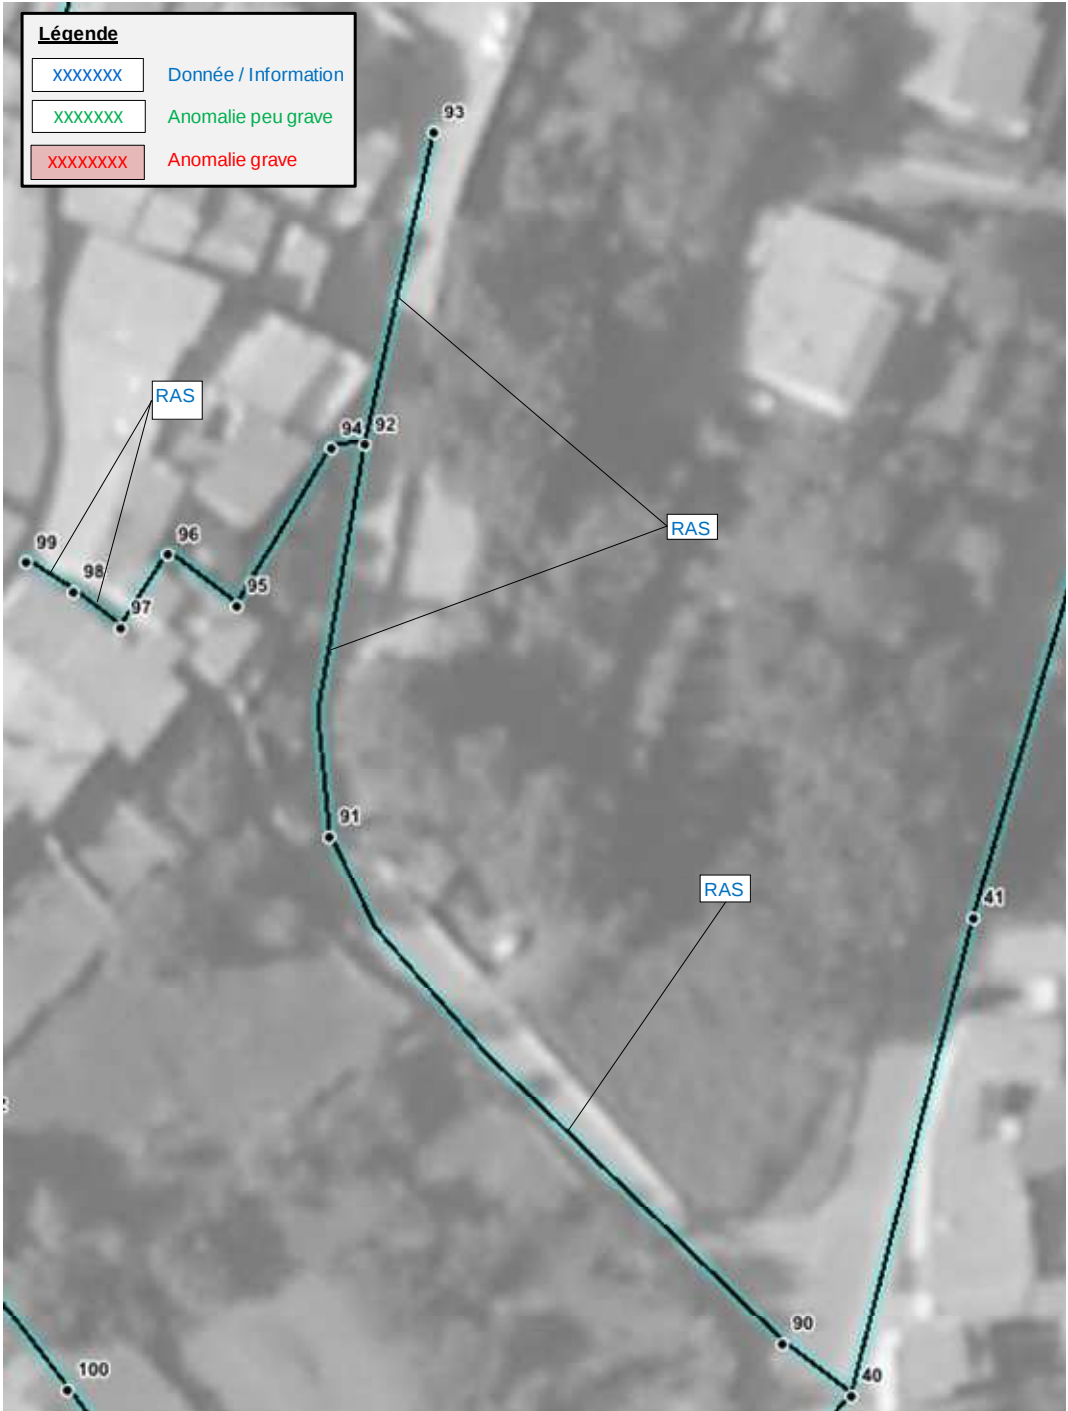
Illustrations

132 m en PVC 200 mm  
Très bon état général du collecteur - Pas de contre-pente forte - Aucun défaut d'étanchéité et de structure

RAS : exemple état du collecteur

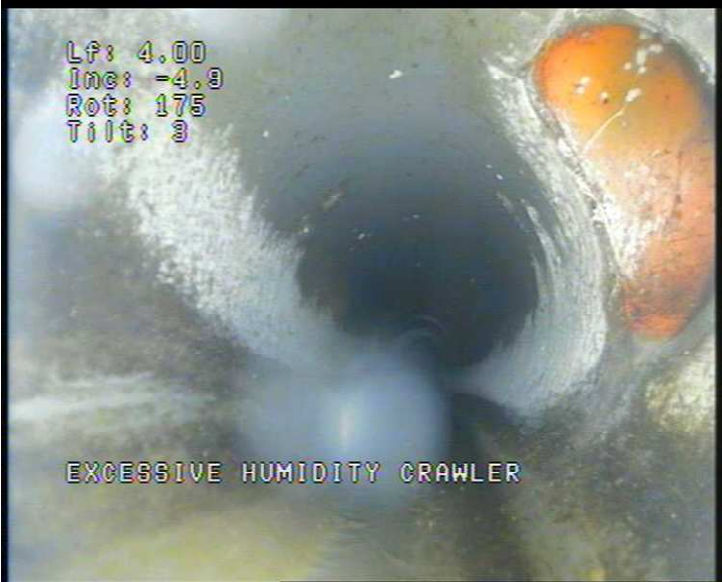
Illustrations

Très bon état général du collecteur - Pas de contre-pente forte - Aucun défaut d'étanchéité et de structure

RAS : exemple état du collecteur

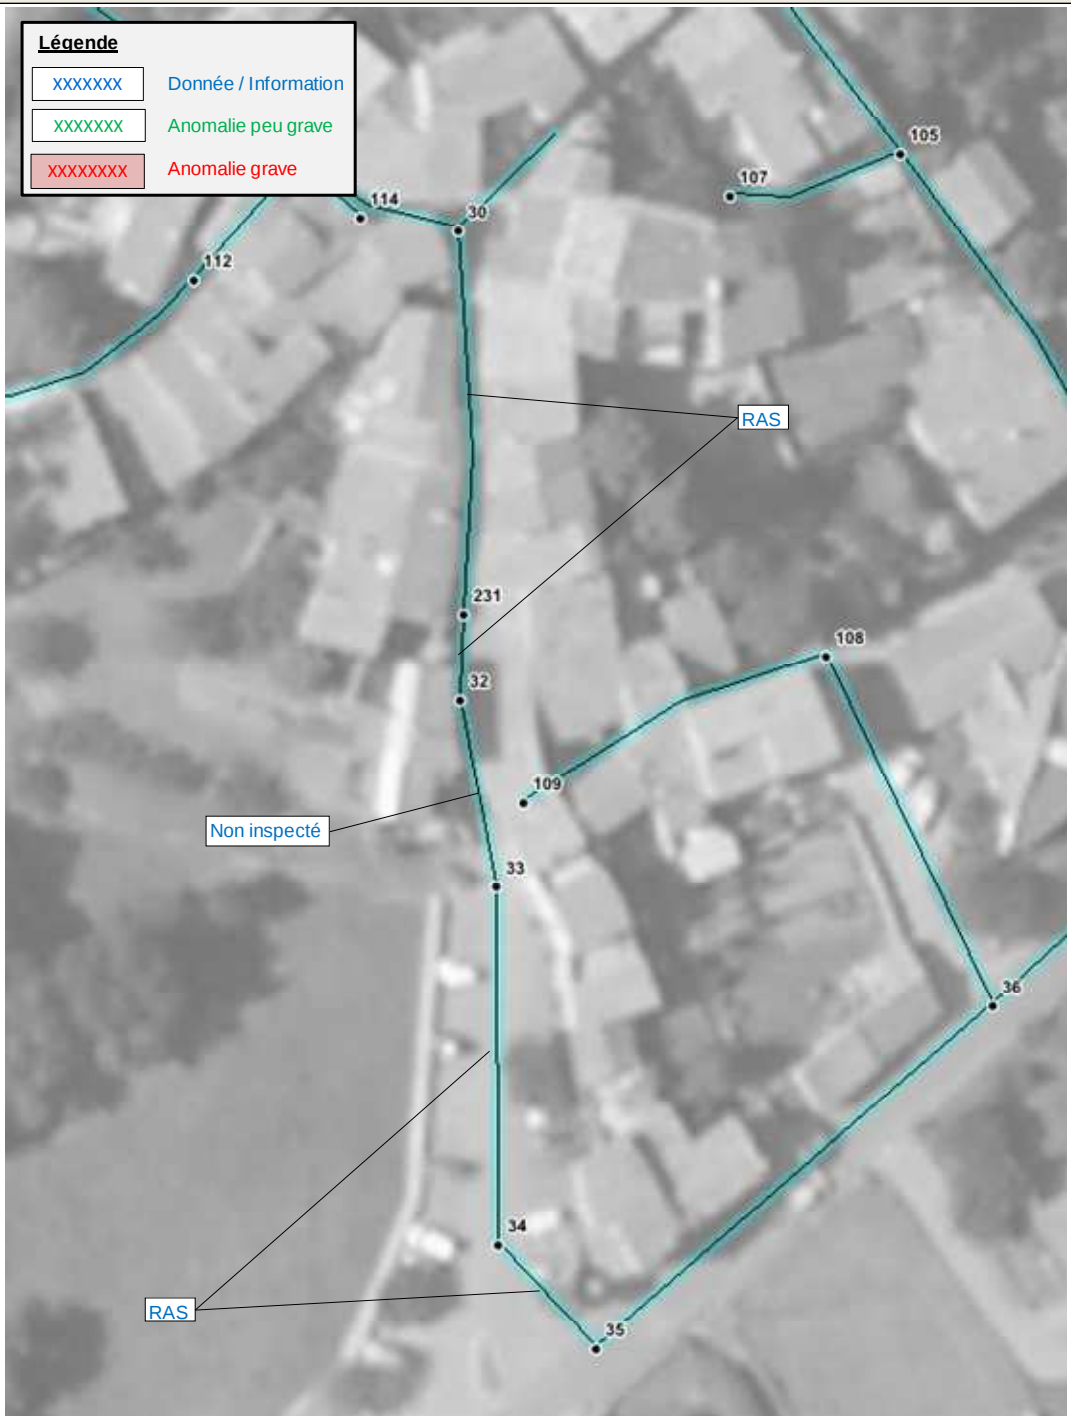
Illustrations

102 m en PVC 200 mm  
Très bon état général du collecteur - Pas de contre-pente forte - Aucun défaut d'étanchéité et de structure

RAS : exemple état du collecteur

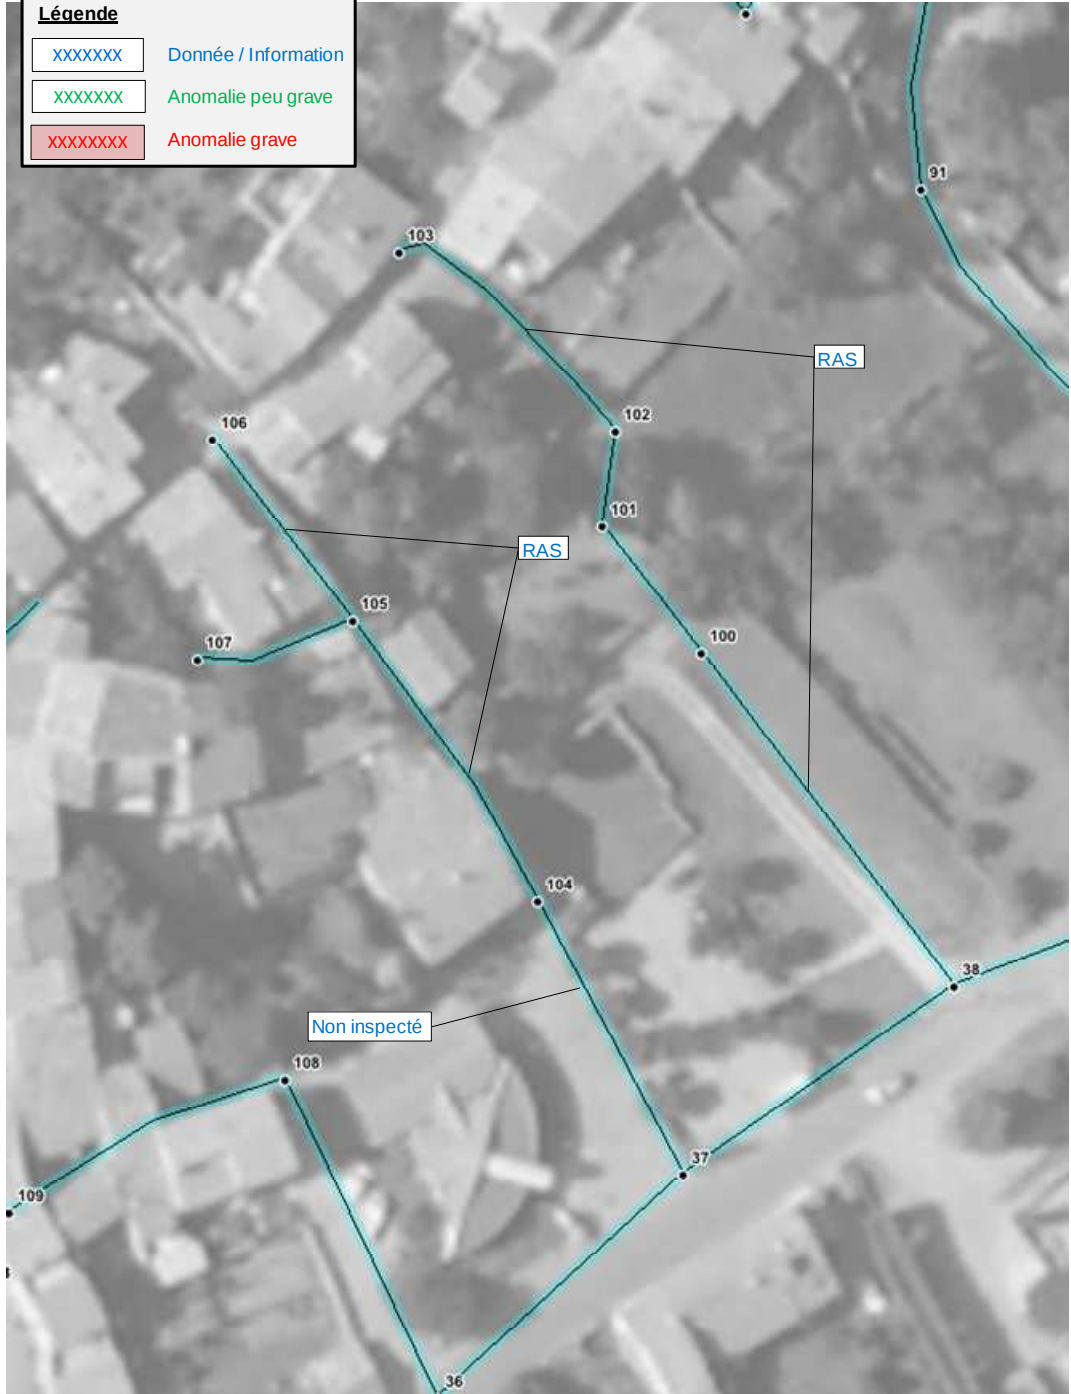
Illustrations

61 m en PVC 200 mm  
Très bon état général du collecteur - Pas de contre-pente forte - Aucun défaut d'étanchéité et de structure

RAS : exemple état du collecteur

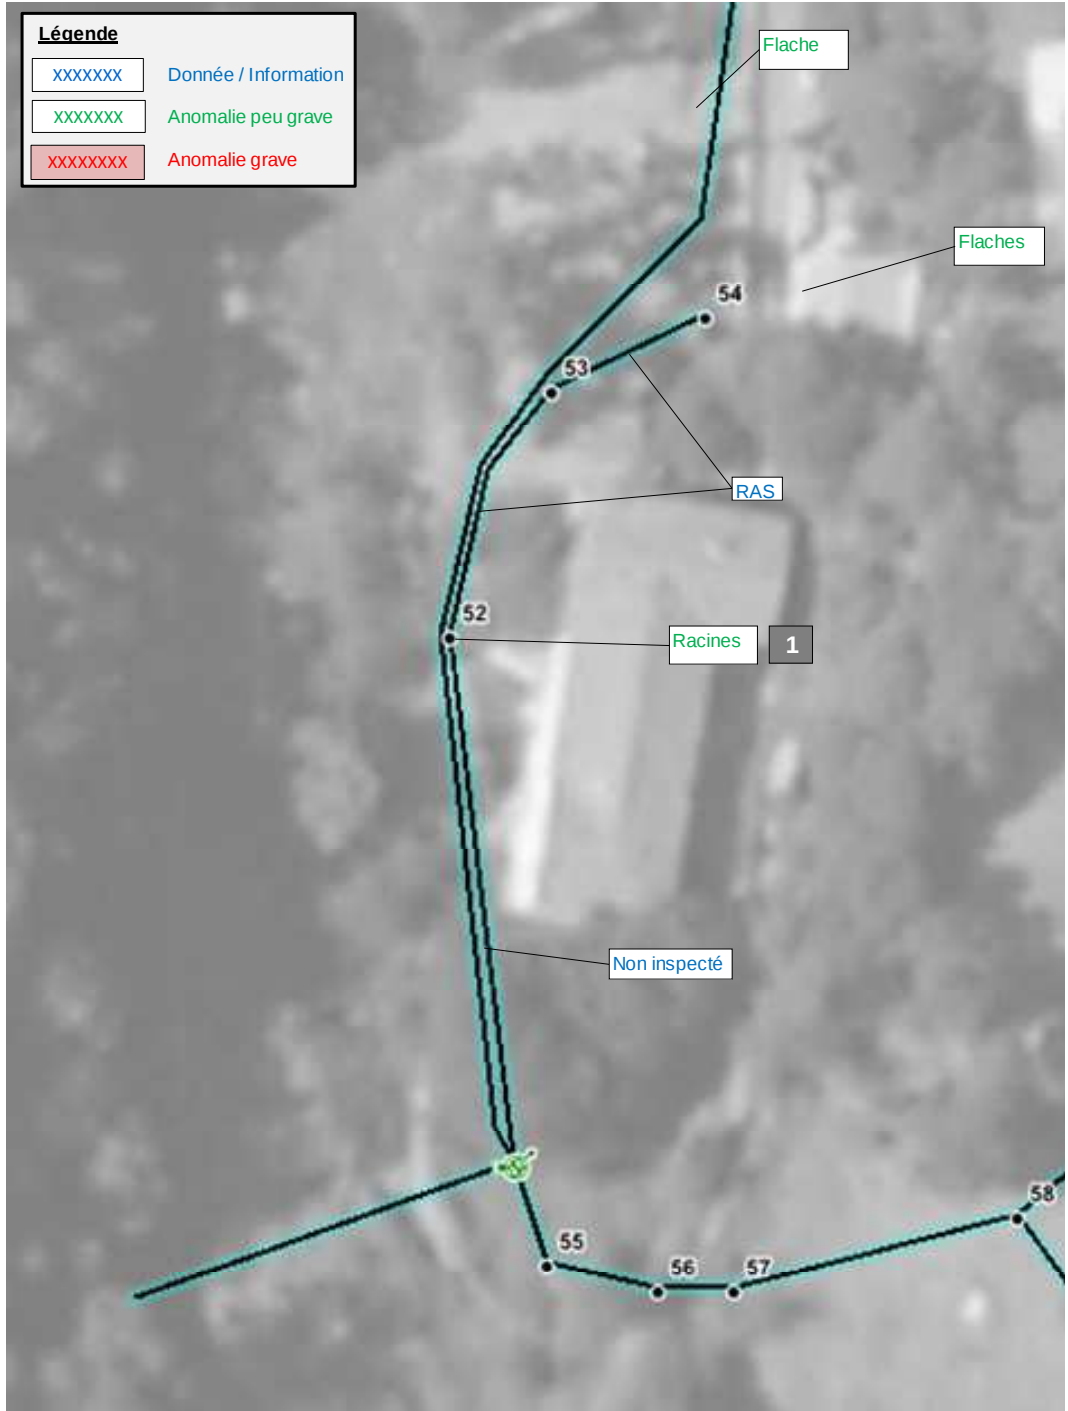
Illustrations

Très bon état général du collecteur - Pas de contre-pente forte - Aucun défaut d'étanchéité et de structure

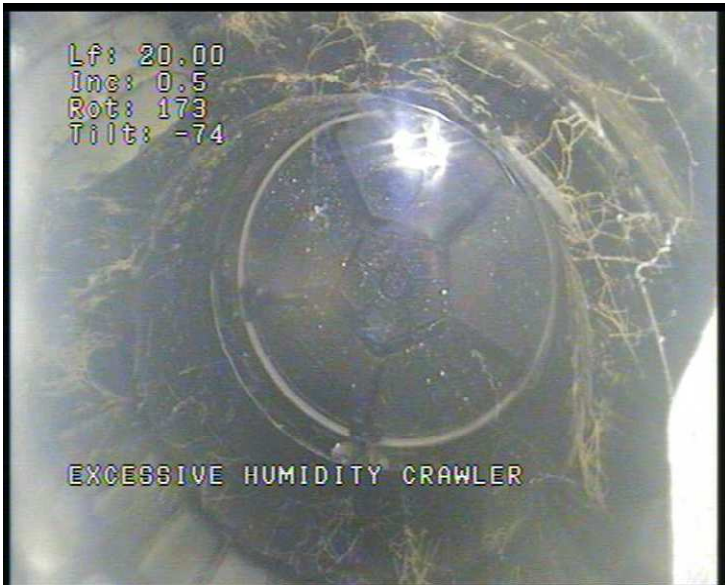
1

Racines

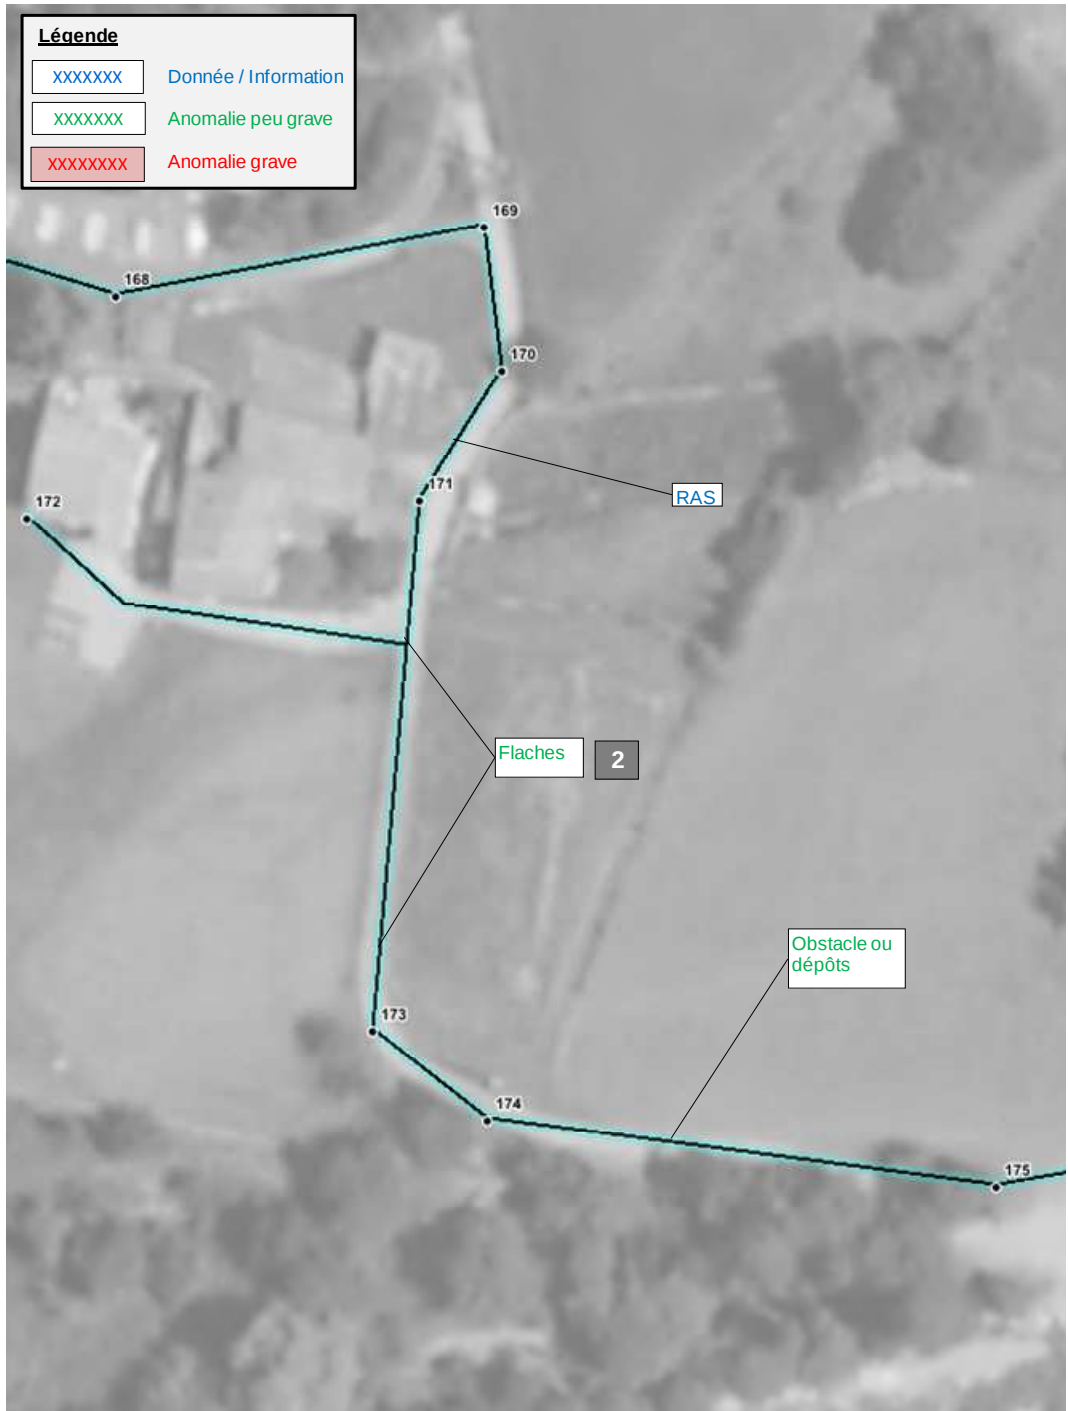
Illustrations

Très bon état général du collecteur - Quelques flaches - Aucun défaut d'étanchéité et de structure

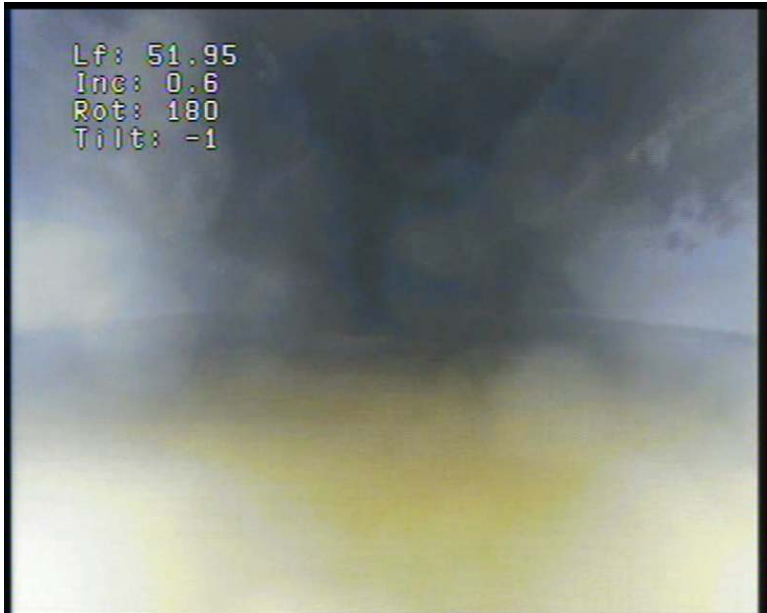
1

Flache

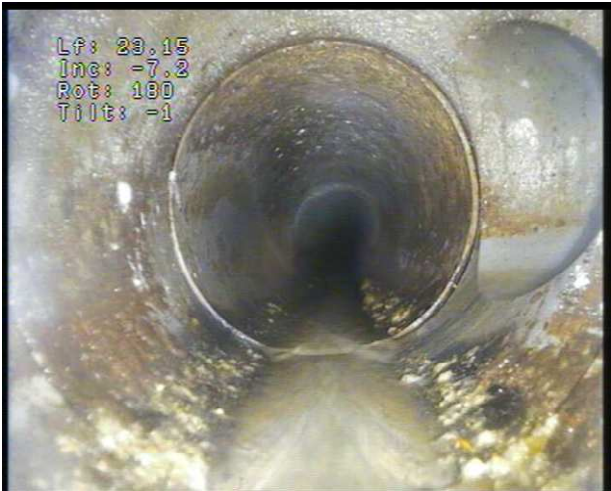
1

6 m³/j (Visites nocturnes de Mars 2013)

Légère arrivée d'ECP par branchement
