## *État des lieux & Programme des travaux*

**Communauté de Communes Privas, Rhône et Vallées**

**Diagnostic des réseaux d'assainissement des eaux usées**

Établi par CEREG Ingénierie / VMAN - MRO

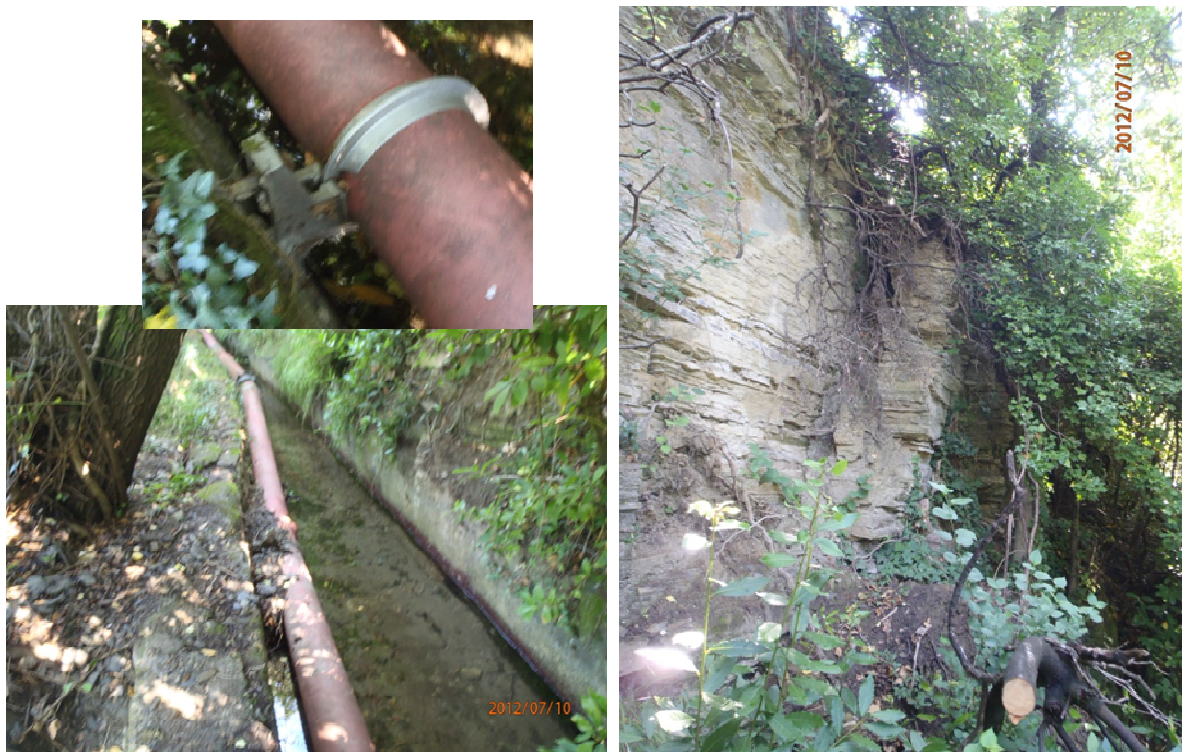
Ce secteur constitue ainsi un point sensible des réseaux, à surveiller régulièrement.

Des solutions peuvent être envisagées pour protéger durablement la conduite mais pour des coûts pouvant rapidement s'avérer dissuasif. Ces solutions pourront le cas échéant être étudiées au moment du programme des travaux.

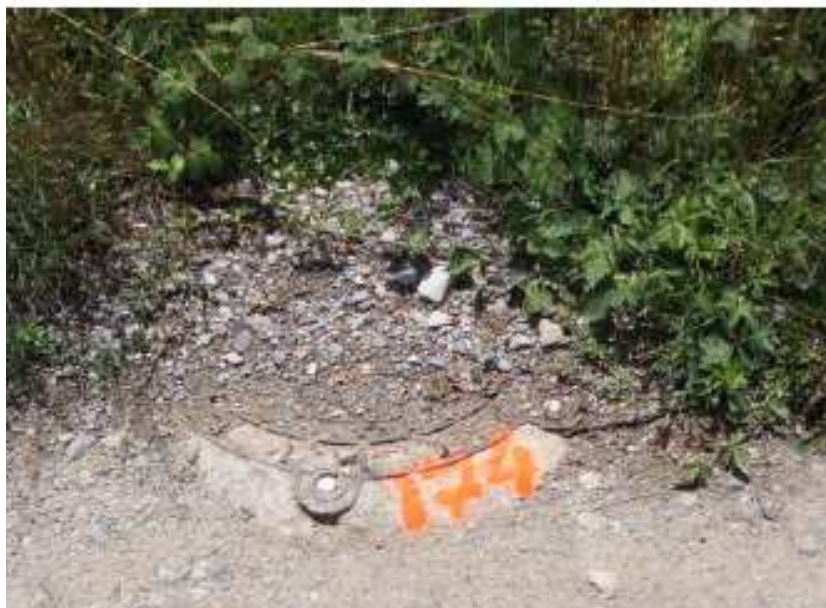
### **D.I.2 Réseaux en zone inondable de l'Ouvèze : regards scellés (boulonnés)**

Pour autant, leur état est satisfaisant : les boulons peuvent être retirés sans difficultés notoires afin d'accéder aux regards.

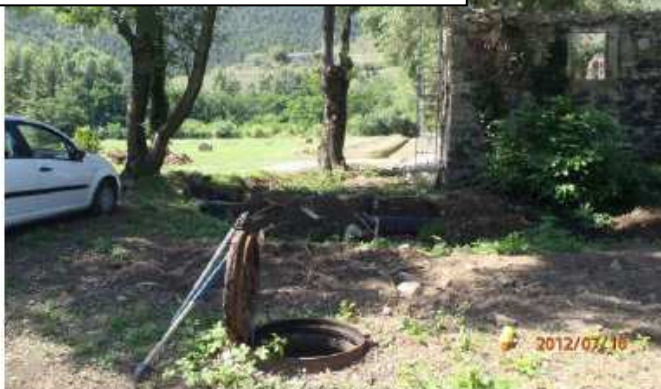
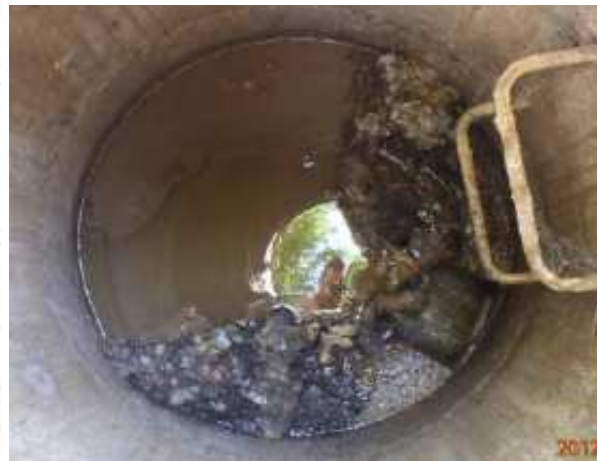
RCOU0166 : Obstruction sur réseaux

- RCOU0166 : Obstruction ;
- RCOU0184 : Racines.

Quatre regards présentent des anomalies ponctuelles d'intrusions de racines. Des interventions rapides et légères permettront de supprimer ces défauts sur les ouvrages existants : Ragréage et étanchéification.

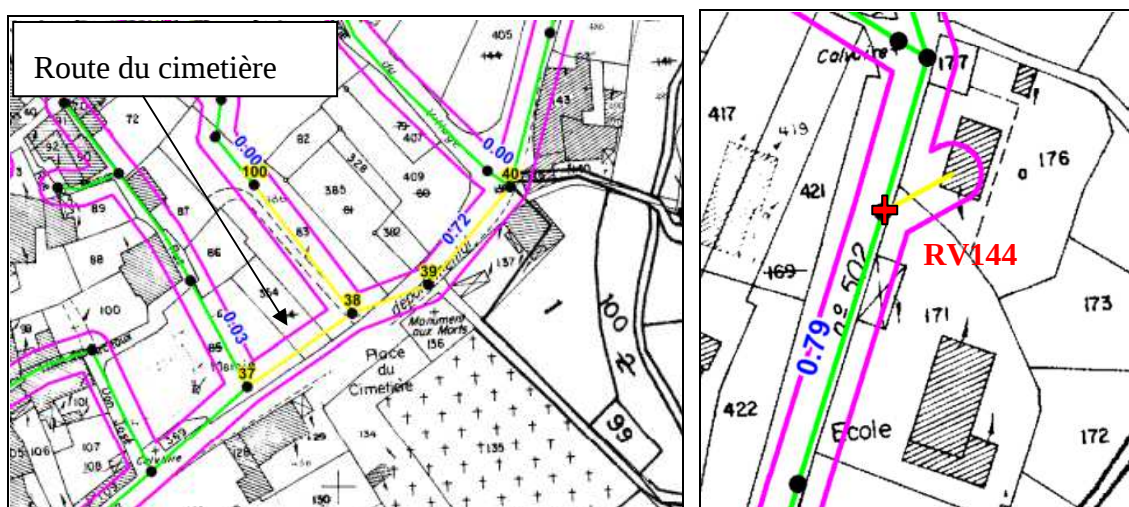
*Illustration n°6: Localisation des secteurs sensibles aux intrusions d'ECP : Rte du cimetière (RD504)*

Après passage en période diurne, il s'avère que les regards RCOU0039 et RCOU0040 ne sont pas étanche. Des intrusions d'eaux claires sont observées au niveau des emboitements des canalisations.

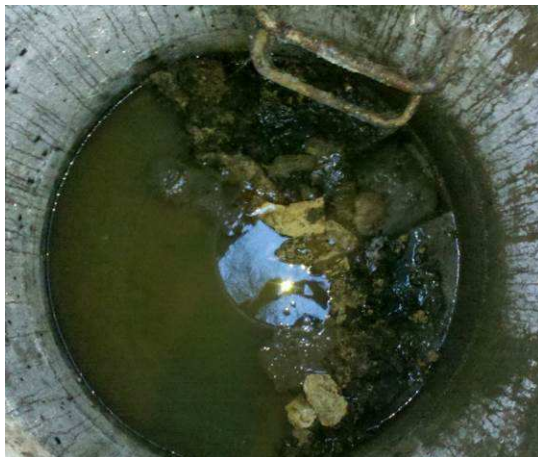
*Regard de visite n°166, entre La Branche et Les Cornes*

A noter également que des dépôts importants, voire des mises en charge, ont été constatés lors de la sectorisation nocturne :

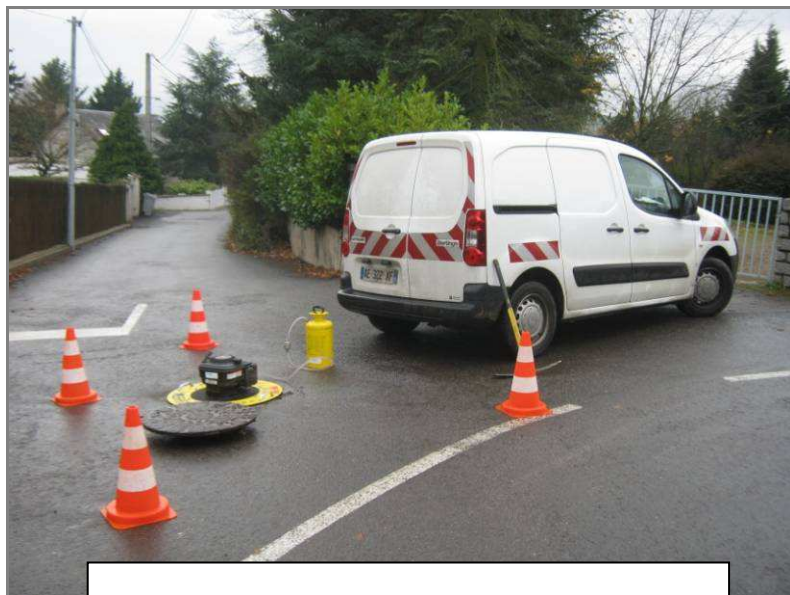
1 - Injection de fumée dans le réseau d'eaux usées

2 - Identification de tous les organes laissant s'échapper la fumée

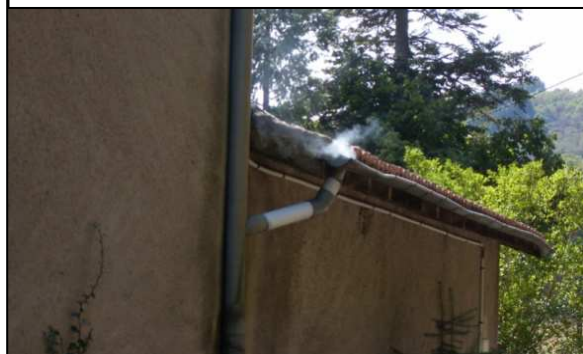
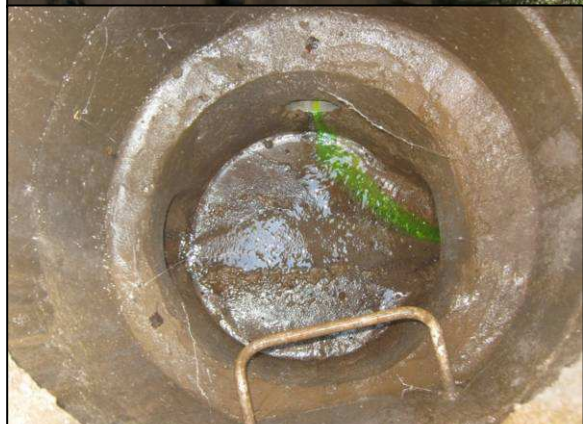
3 - Validation de la connexion hydraulique à l'aide de colorant
